## BITACORA ELECTRÓNICA DE OBRA

| Confirma Bitacora: | Nro Informe: | Fecha Informe: | Nombre De La Obra: | Personal Encargado: |
|---|---|---|---|---|
| Si | 144-2022<br>-<br>NAC<br>M -<br>ESC<br>-DO<br>PVN<br>-<br>MTC | 13 -<br>07 -<br>2022 | Carretera Moquegua - Omate<br>- Arequipa Tramo: II km. 35 al<br>km. 153.50 | CUTIPA MONZON NESTOR<br>ARNULFO |

INFORME N° 144-2022-NACM-ESC-DO PVN-MTC

REPORTE DEL MIERCOLES 13 DE JULIO DEL 2022

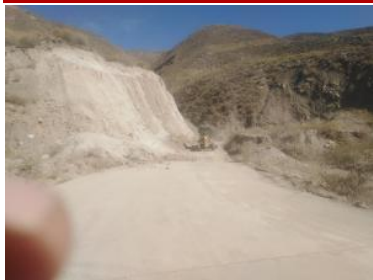
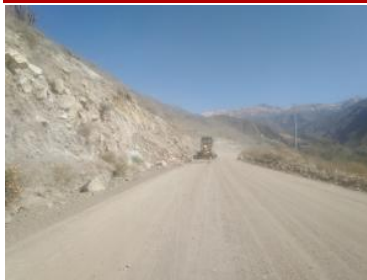
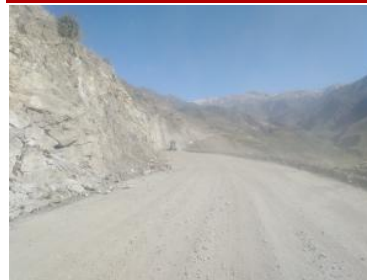
UBICACION: PROGRESIVAS KM 115+000 AL KM 122+000

LIMPIEZA DE PLATAFORMA.

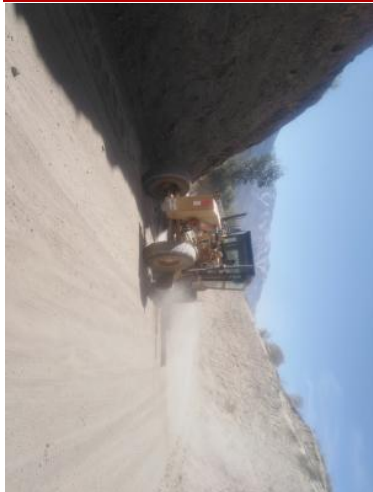
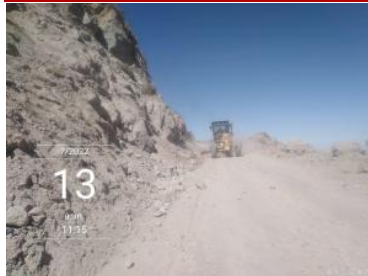
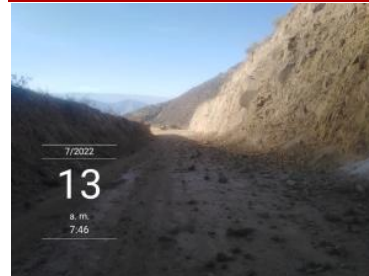
UBICACION: TRAMO DE LASPROGRESIVAS KM 122+000 AL KM 130+000

LIMPIEZA DE PLATAFORMA A CAUSA DEL DESPRENDIMIENTO DE TIERRA Y PIEDRAS POR EL SISMO DE AYER.

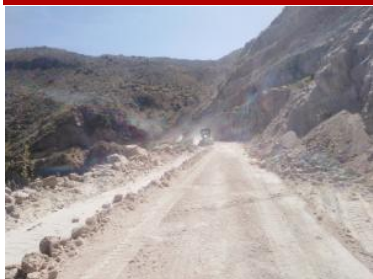
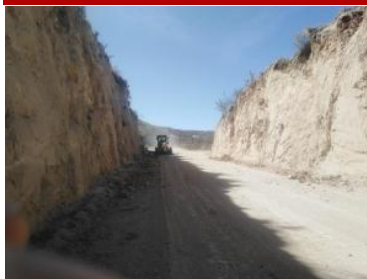
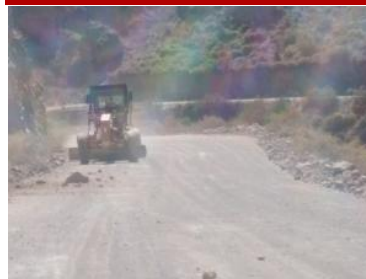
UBICACION: PROGRESIVAS KM 130+000 AL KM 135+000

ELIMINACION Y LIMPIEZA DE PLATAFORMA DE MATERIAL PROVENIENTE DEL DESPRENDIMIENTO A CAUSA DEL SISMO.
