## BITACORA ELECTRÓNICA DE OBRA

| Confirma Bitacora: | Nro Informe: | Fecha Informe: | Nombre De La Obra: | Personal Encargado: |
|---|---|---|---|---|
| Si | Nº 139-PVN-MJQY-2022 | 19-07-2022 | MEJORAMIENTO DE LA CARRETERA HUANUCO-CONOCOCHA, SECTOR: HUANUCO-LA UNION-HUALLANCA, RUTA PE-3N, HUANUCO - LA UNION - HUALLANCA, TR 3 | MICHAEL JESUS QUISPE YAURI. |

OBRA: MEJORAMIENTO, CONSERVACIÓN POR NIVELES DE SERVICIO Y OPERACIÓN DEL CORREDOR VIAL: HUANUCO – LA UNIÓN – HUALLANCA – DV. ANTAMINA/ EMP. PE-3N (TINGO CHICO) – NUEVAS FLORES – LLATA – ANTAMINA, TRAMO III.

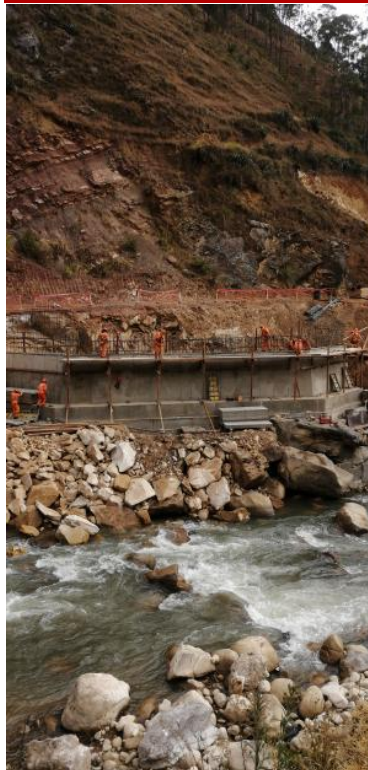
[Ver imagen completa](#)**Foto2:**

PROGRESIVA: KM 132+097.25 AL KM 132+130.75

1000.G PUENTE UNIÓN

CONSTRUCCIÓN DEL PUENTE UNIÓN

SECCIÓN COMPUESTA VIGA METÁLICA- LOSA DE CONCRETO

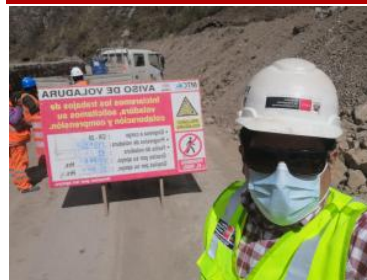
[Ver imagen completa](#)**Foto3:**

PROGRESIVA: KM 145+750

VOLADURA DE ROCAS

PROTOCOLO DE VOLADURA DE ROCAS
