## BITACORA ELECTRÓNICA DE OBRA

### REGISTRO DE LA BITACORA Y FOTO DEL CUADERNO DE OBRA

NUMERO DE INFORME No. 0031  
CONTRATO DE OBRA: No. 103-2019-MTC/ 20 de fecha 24/09/2019  
EMPRESA CONTRATISTA: CHINA ROAD AND BRIDGE CORPORATION SUCURSAL PERU  
OBRA: SALDO DE OBRA: "MEJORAMIENTO, REHABILITACIÓN Y CONSERVACIÓN POR NIVELES DE SERVICIO Y OPERACIÓN DEL CORREDOR VIAL, LIMA – CANTA – HUAYLLAY – DV. COCHAMARCA – EMP. PE 3N" ( SALDO DE OBRAS INICIALES ( OI) TRAMO 2 CANTA - HUAYLLAY ) LONGITUD: 95.2 KMS.  
MONTO DE OBRAS INICIALES : 338,725,656.80  
SUPERVISOR: CONSORCIO CESEL - CAL Y MAYOR  
CONTRATO DE CONSULTORIA DE OBRA N° 077-2014-MTC/20) ADENDA No. 4 DE FECHA 24-09-2019  
VISITA DE SEGUIMIENTO Y MONITOREO A LAS OFICINAS DE LA SUPERVISION Y CONTRATISTA  
VISITA DE SEGUIMIENTO Y MONITOREO DESDE CANTA ( PROGRESIVA KM. 0+000) HASTA PROGRESIVA KM. 77+000 ( CANTERA)

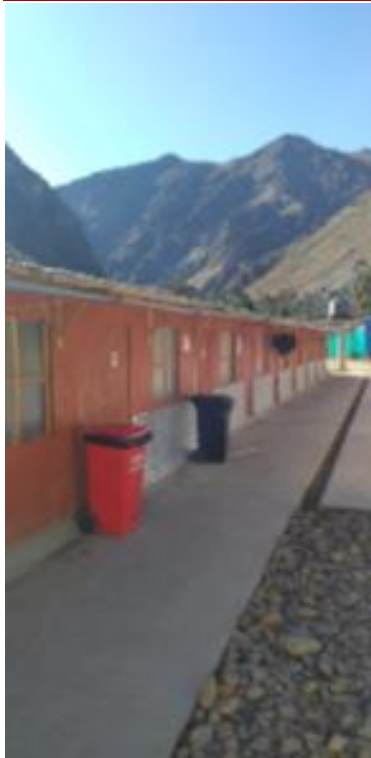
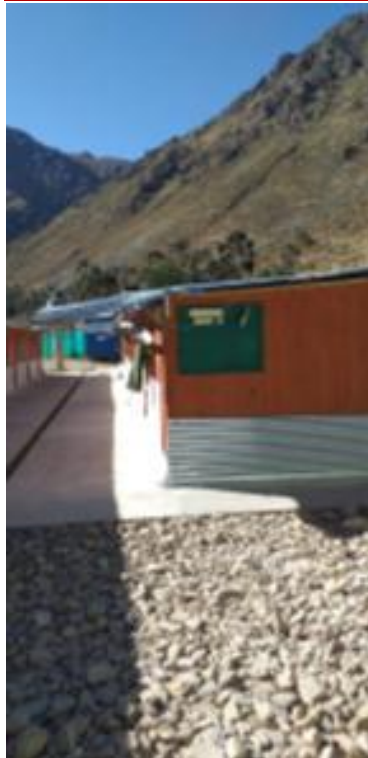
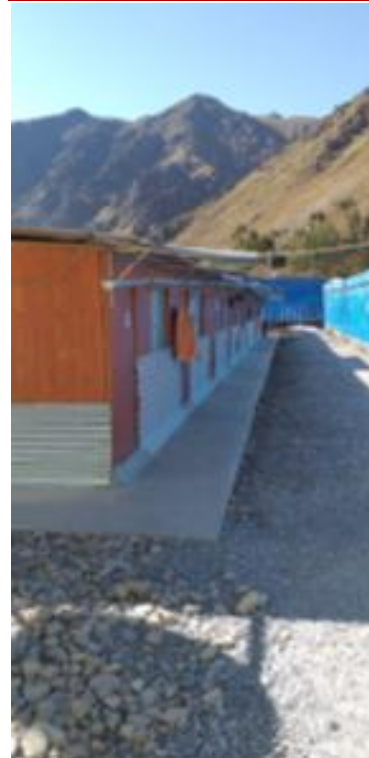
PROGRESIVA 21+300

En la progresiva Km. 21+300 se realiza visita de seguimiento y monitoreo al campamento, taller y laboratorio de suelos de la Contratista ubicado en el Poblado de Cullhuay en el lado derecho de la vía. donde se verifica el estado del comedor del campamento del contratista.

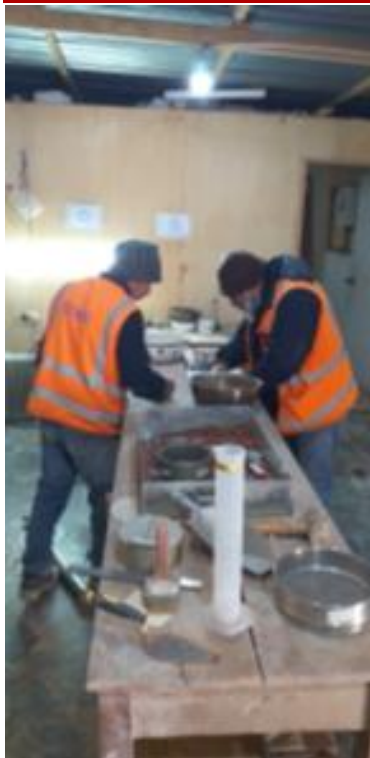
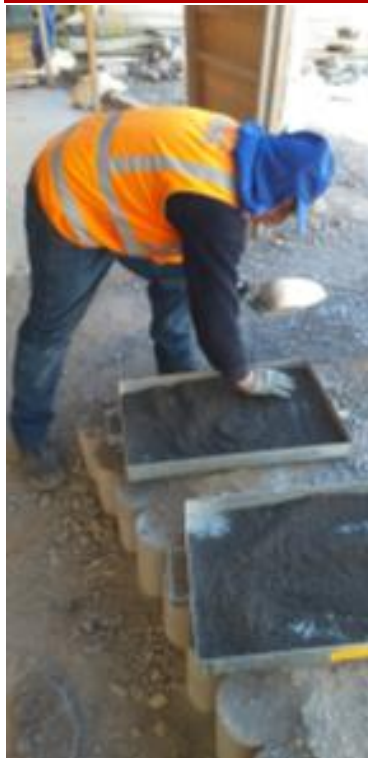
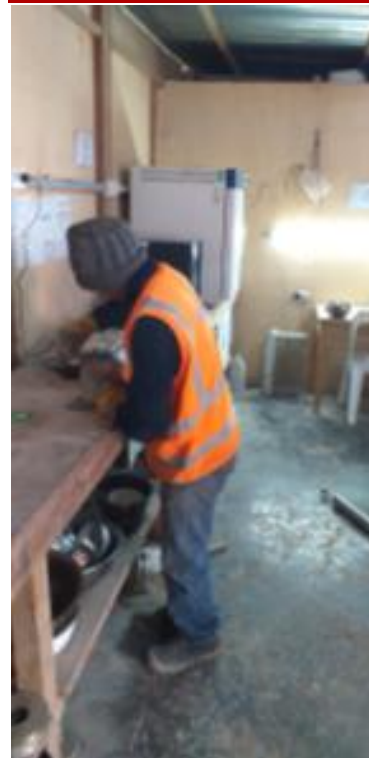
PROGRESIVA 21+300

En la progresiva Km. 21+300 se realiza visita de seguimiento y monitoreo al laboratorio de suelos de la supervisión ubicado en el Poblado de Cullhuay , donde se verifica al personal de laboratorio realizando ensayos de suelos , en laboratorio laboran tres técnicos de la supervisión

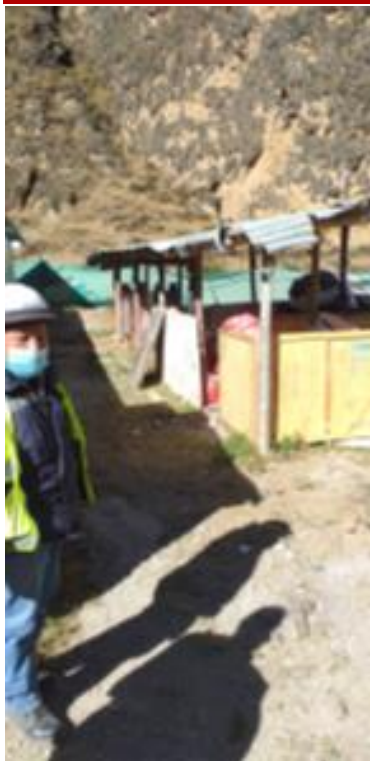
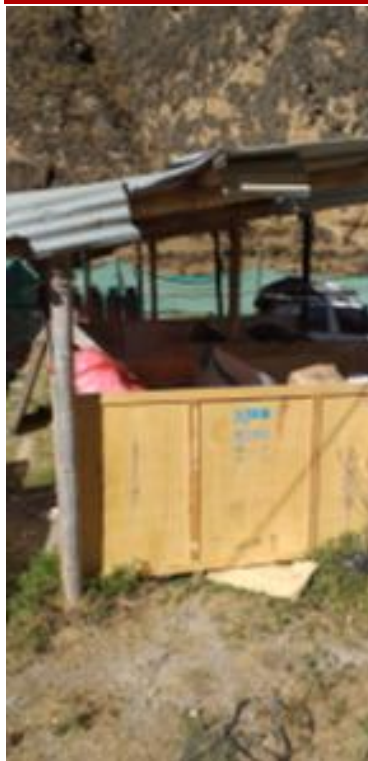
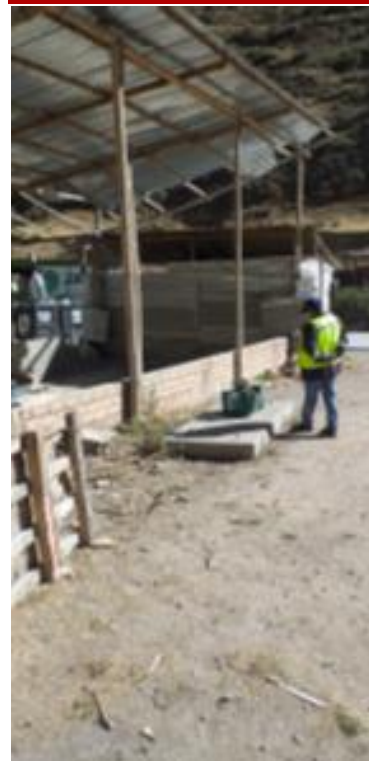
PROGRESIVA 21+300

VISITA DE SEGUIMIENTO Y MONITOREO A AREAS AUXILIARES DE LA CONTRATISTA: DISPOSICION DE DESECHOS ORGANICOS EN SITIO NO AUTORIZADO

En la progresiva Km. 21+300 se realiza visita de seguimiento y monitoreo al campamento, taller y comedor de la Contratista ubicado en el Poblado de Cullhuay en el lado derecho de la vía. donde se verifica la utilización de un sitio de disposición de residuos organicos, no autorizado por la Supervisión. El especialista de Seguridad y salud en el trabajo de la Supervisión ha solicitado el retiro inmediato del sitio no autorizado y solicita la pronta subsanación de la observación.

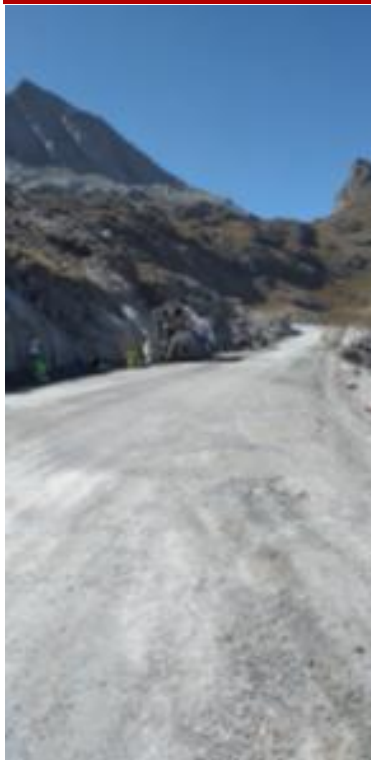
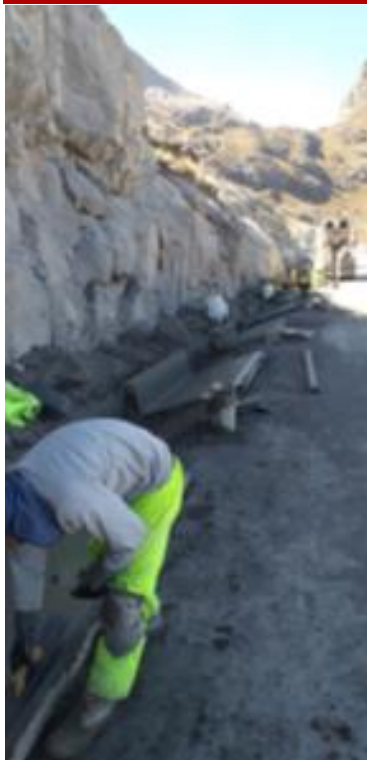
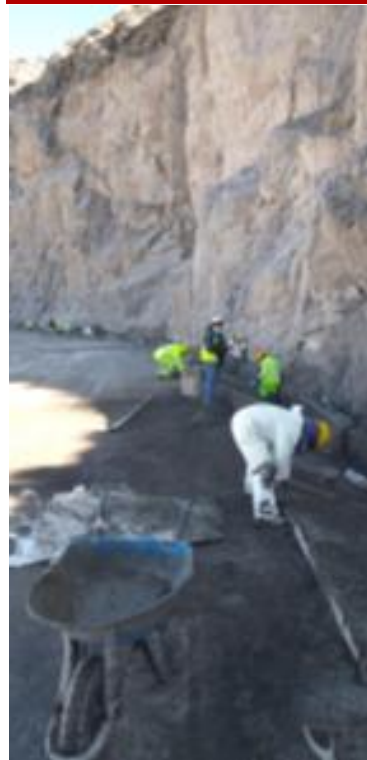
PROGRESIVAS KM. 35+800 A KM. 36+000 li

En la progresiva km. 35+800 a Km, 36+000 se realiza visita de seguimiento y monitoreo al tramo 2 de las obras iniciales, donde se verifica la excavación a mano y encofrado para la construcción de cunetas triangulares tipo I revestida en concreto en el lado izquierdo de la vía, Se utiliza dos camión mixer, y herramientas menores, trabajan: 1capataz , 2 operador mixer y 50 trabajadores

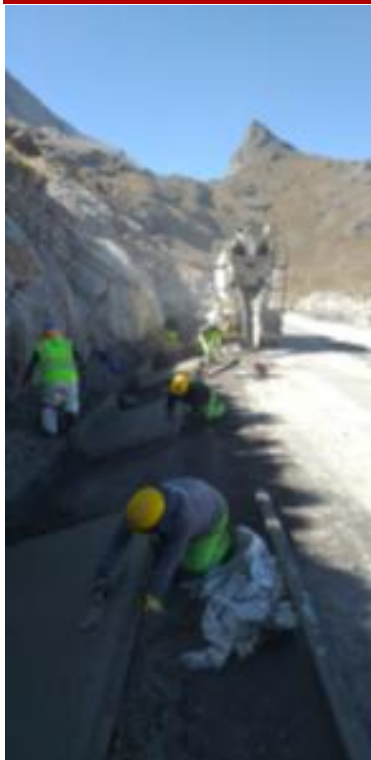
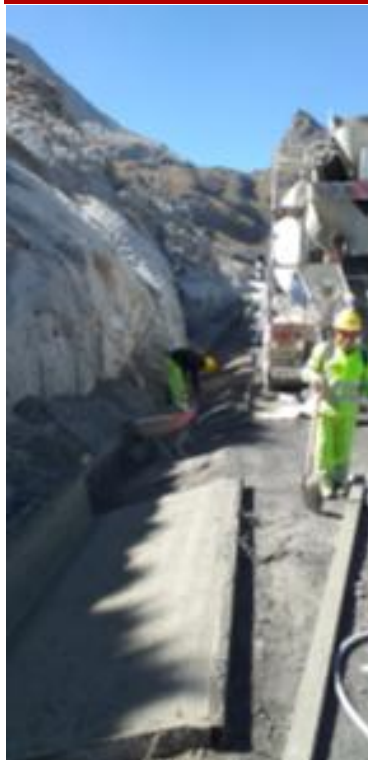
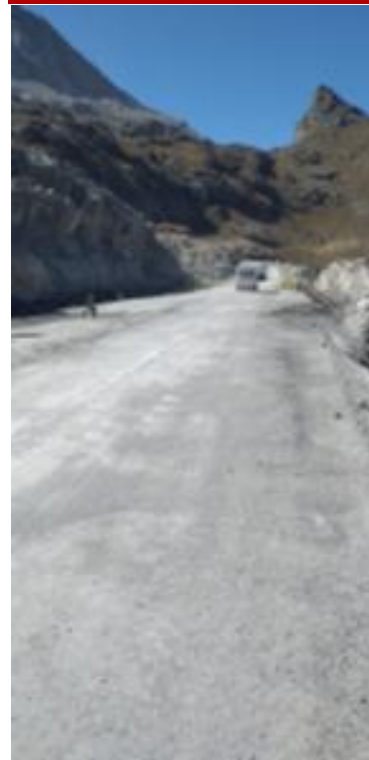
PROGRESIVA KM. 36+000 A KM. 36+200 li

En la progresiva km. 36+000 a Km, 36+200 se realiza visita de seguimiento y monitoreo al tramo 2 de las obras iniciales, donde se verifica la excavación a mano y encofrado para la construcción de cunetas triangulares tipo I revestida en concreto en el lado izquierdo de la vía, Se utiliza dos camión mixer, y herramientas menores, trabajan: 1capataz , 2 operador mixer y 50 trabajadores

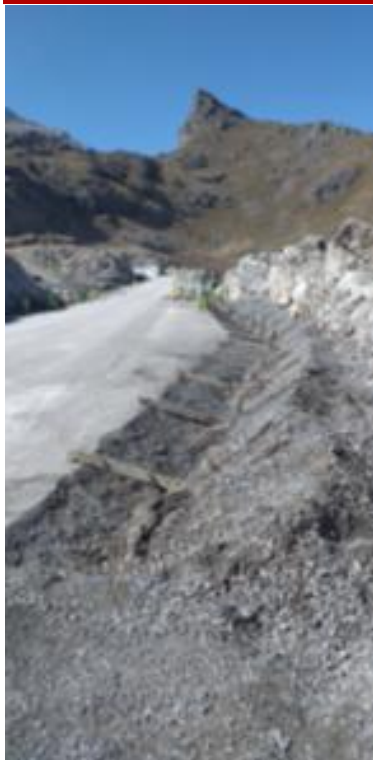
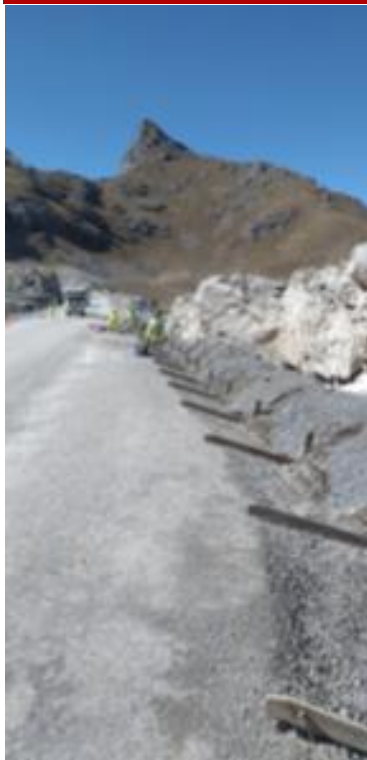
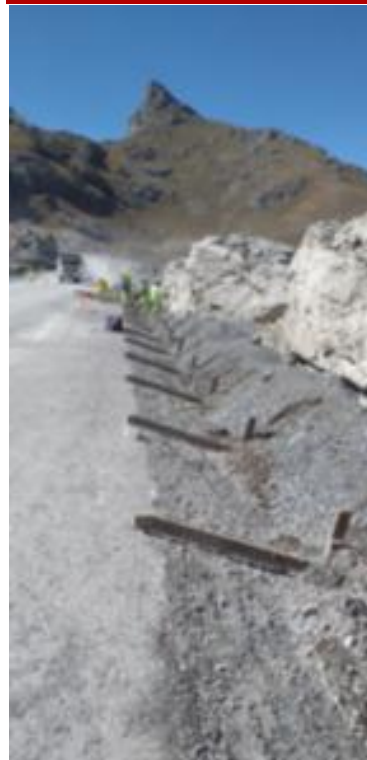
PROGRESIVA KM. 36+100 A KM. 36+200 Id

En la progresiva km. 38+100 a Km, 38+400 se realiza visita de seguimiento y monitoreo al tramo 2 de las obras iniciales, donde se realiza la excavación a mano y encofrado para la construcción de cunetas triangulares tipo I revestida en concreto en el lado derecho de la vía, Se utiliza dos camión mixer, y herramientas menores, trabajan: 1capataz , 2 operador mixer y 50 trabajadores

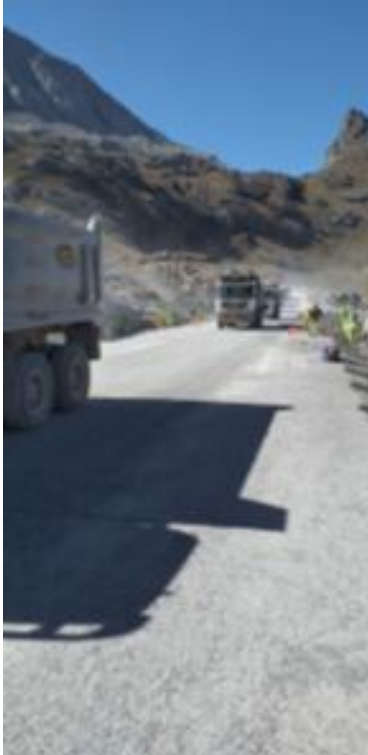
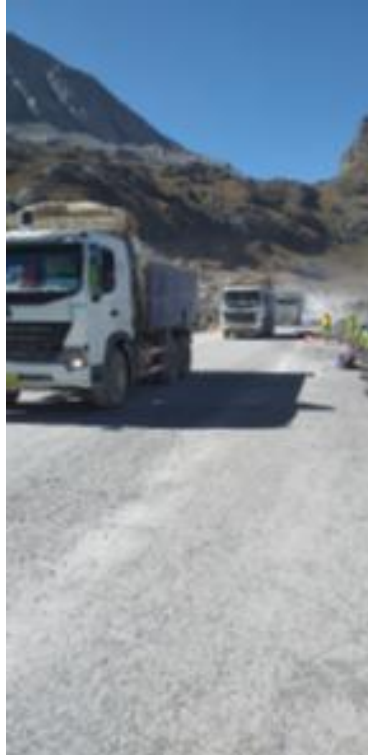
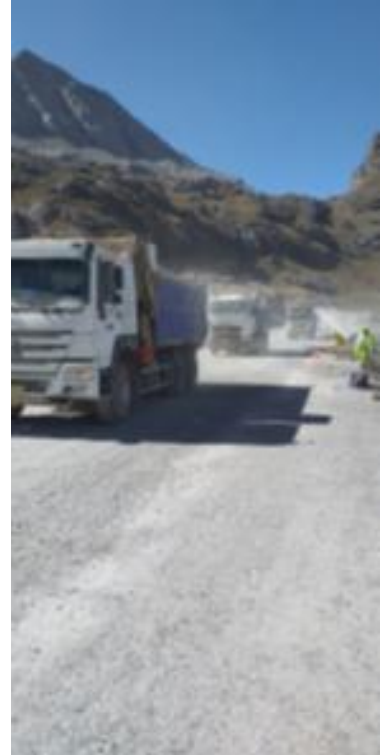
PROGRESIVA KM. 36+120

En la progresiva Km. 36+120 se verifica desde esta progresiva el pase de volquetes transportando material granular desde la cantera chuchun hasta la planta de asfalto, se realiza el transporte de material granular utilizando 15 volquetes, trabajan: 1 capataz, 15 choferes, 1 operador 2 vigias

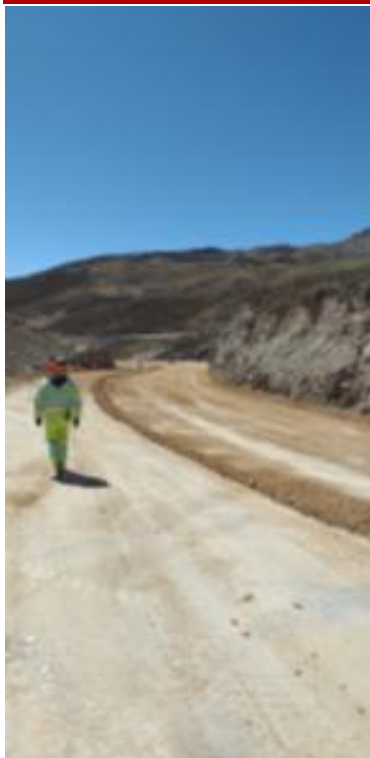
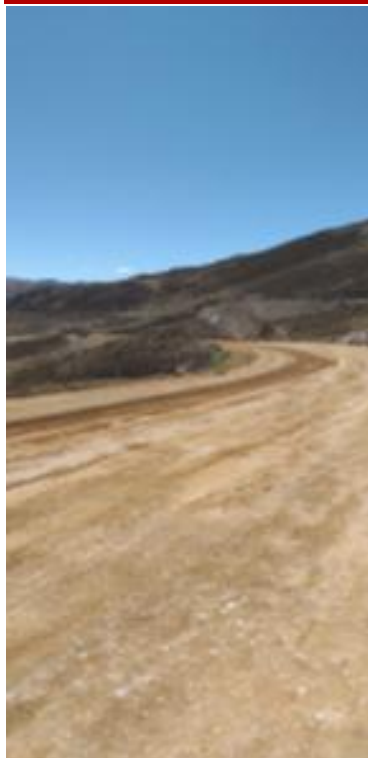
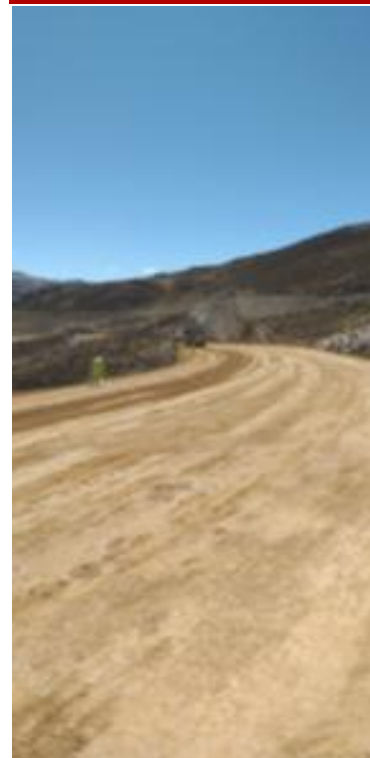
PROGRESIVA KM. 66+380 AL KM. 66+700

En las progresivas Km. 66+380 al Km. 66+700 se realizó la conformación de terraplenes, donde el material de cantera se deja acamellonado en horas nocturnas, y en la mañana se procede al perfilado del mismo. Se utiliza dos motoniveladoras, 2 compactadoras, 1 cargador frontal y 1 camión cisterna. Trabajan: 1 capataz, 4 operadores, 1 chofer, 5 obreros, 2 vigías

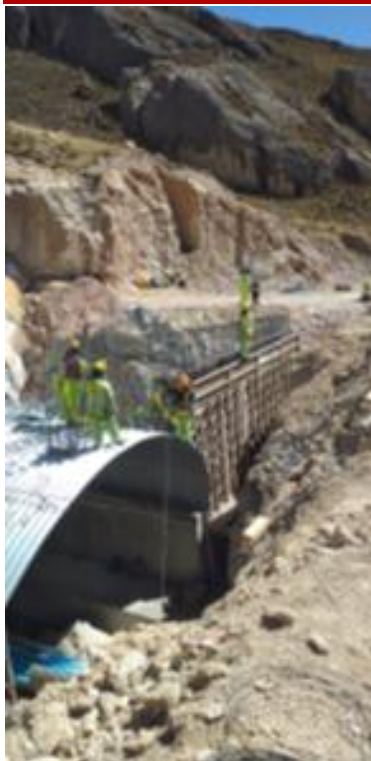
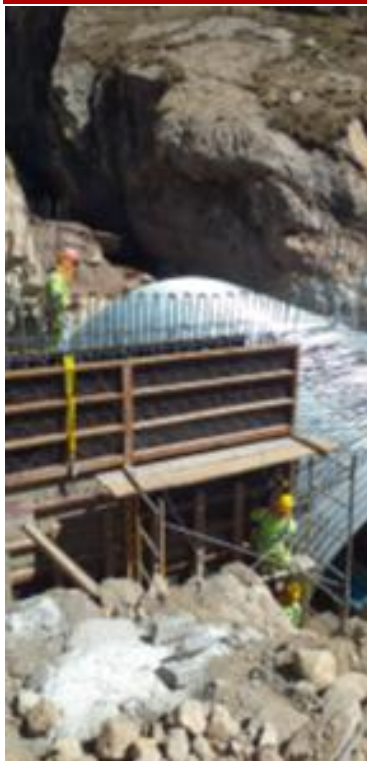
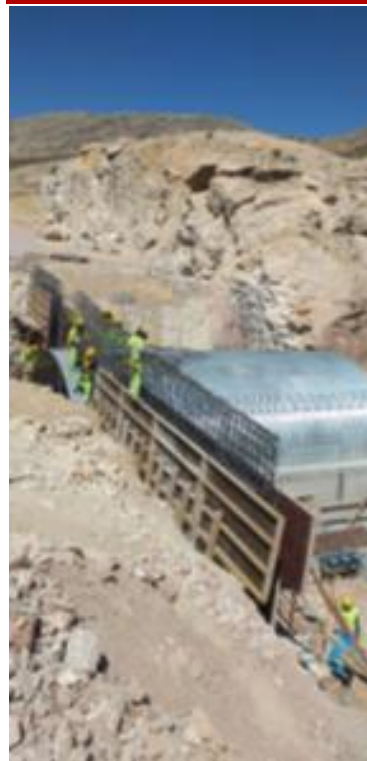
PROGRESIVA KM. 69+995

En el km. 69+995 se continua con la colocación de acero de refuerzo y encofrado para la construcción de los estribos de la alcantarilla de gran luz arco de perfil bajo. La alcantarilla ya ha sido armada y colocada en su lugar, para continuar con los estribos de concreto. Se utiliza herramientas menores. trabajan: 1 capataz, 10 encofradores, 12 fierros, 10 obreros

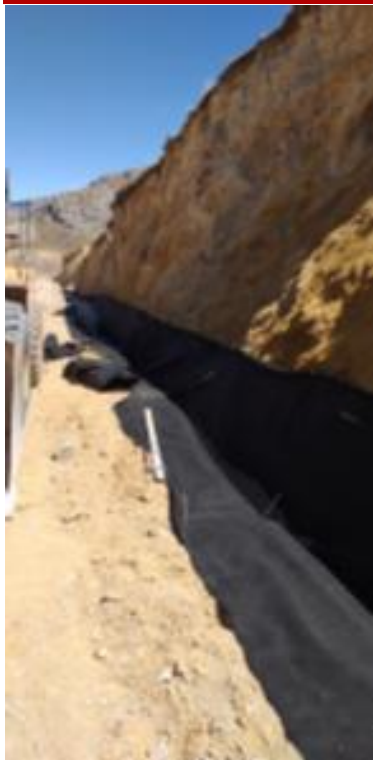
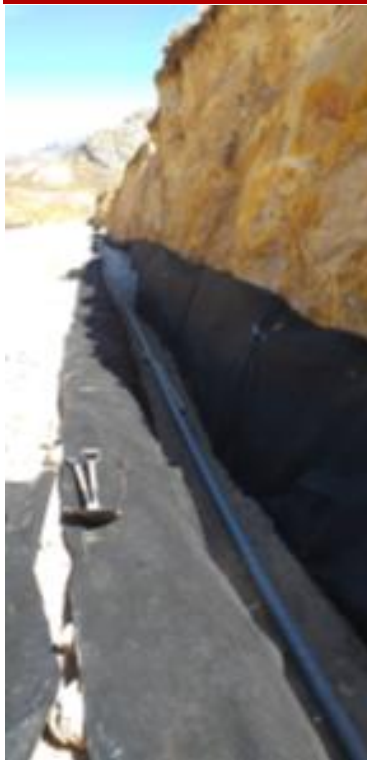
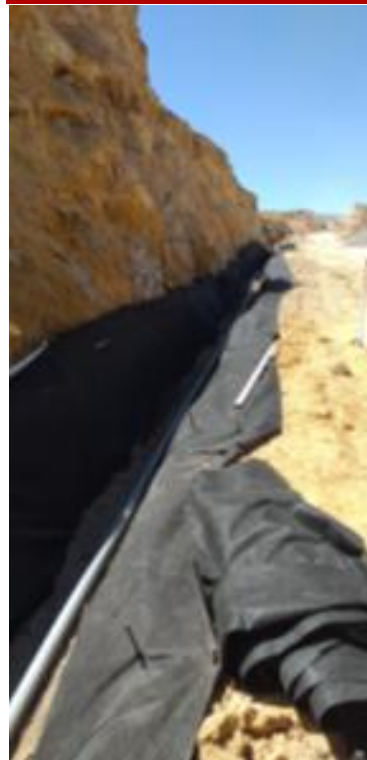
PROGRESIVA KM. 72+100 al 72+400

En las progresivas Km.72+100 al Km. 72+400 Se ha realizado la excavación, colocación de manto geotextil y la colocación de tubería perforada de 4", en algunos sectores se la ha colocado el material filtrante para la construcción de subdren profundo, Se utiliza excavadora , una retroexcavadora , trabajan 1 capataz, 8 obreros, 2 operadores y 2 vigías.

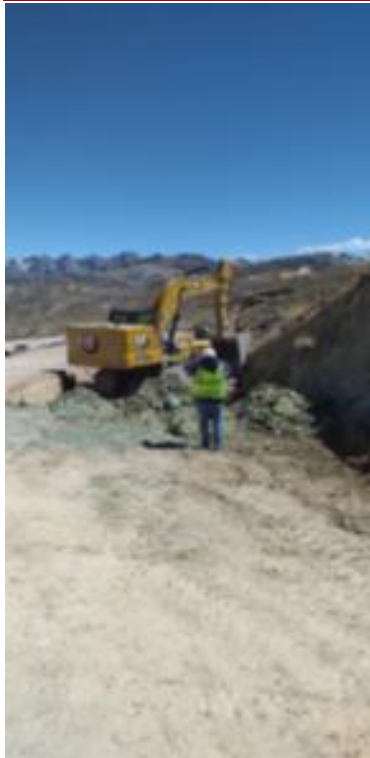
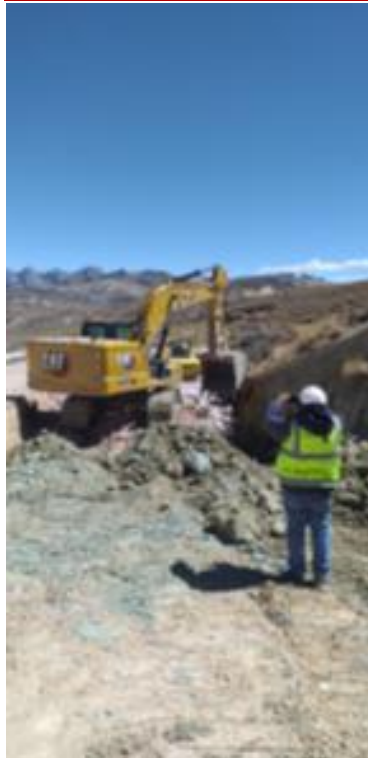
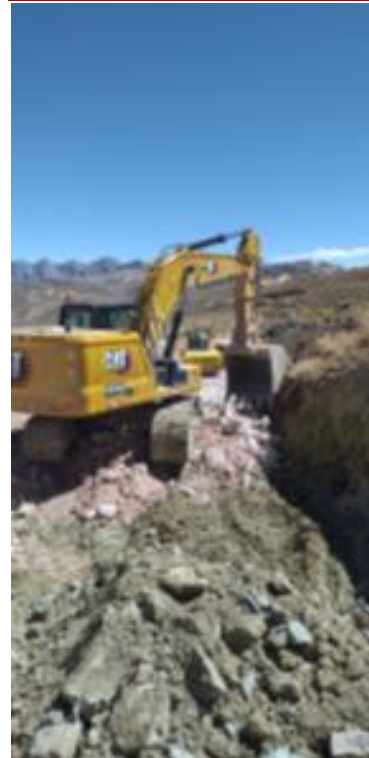
PROGRESIVA KM. 75+160 AL KM. 75+210 LADO IZQUIERDO

En las progresivas Km. 75+160 al Km. 75+210 se realiza en el lado izquierdo de la vía, la verificación del mejoramiento de suelos a nivel de subrasante realizado, Se utiliza una excavadora de oruga. Trabajan: 1 capataz, 1operador, 2 obreros 2 vigias

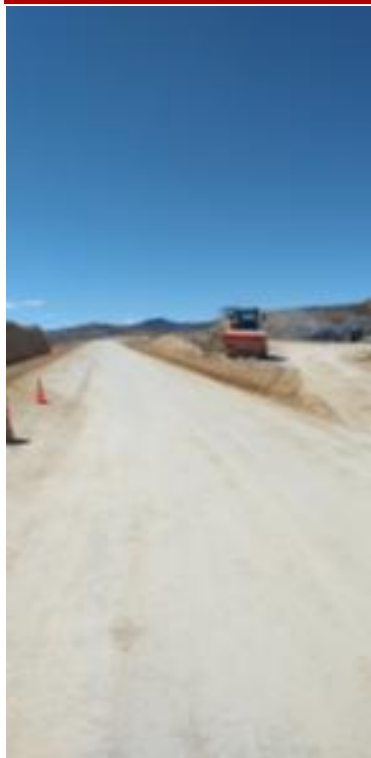
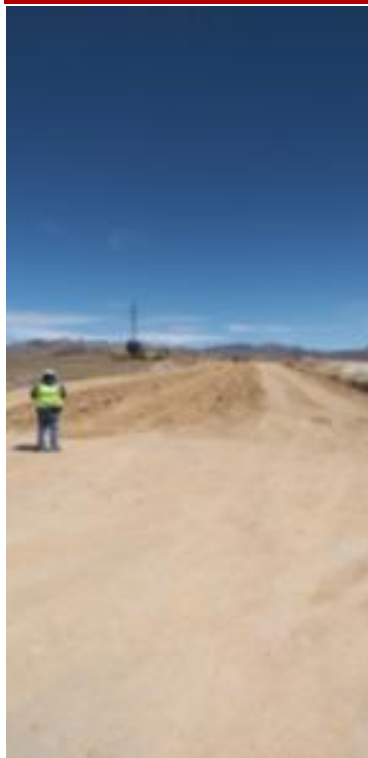
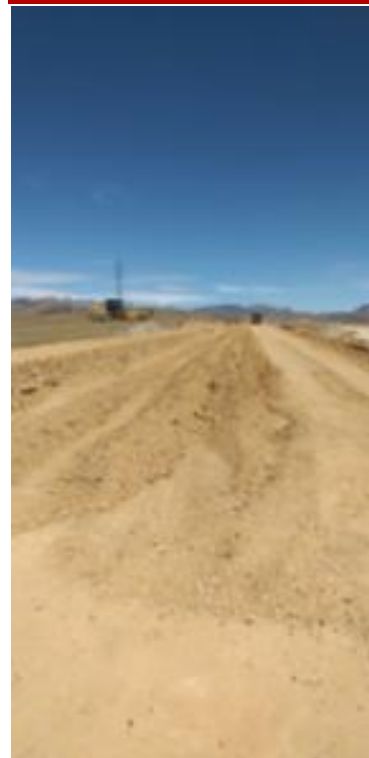
PROGRESIVA KM. 76+900 AL KM. 77+000

En las progresivas Km. 76+900 al Km. 77+000 se realiza la conformación de terraplenes, donde el material de cantera se deja acamellonado en horas nocturnas, y en la mañana se procede a la conformación de terraplenes. Se utiliza una motoniveladora, 1 compactadora, 1 cargador frontal y 1 camión cisterna. Trabajan: 1 capataz, 3 operadores, 1 chofer, 5 obreros, 2 vigias

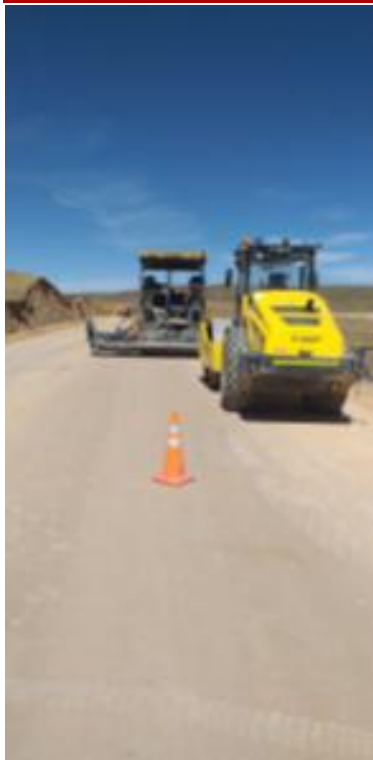
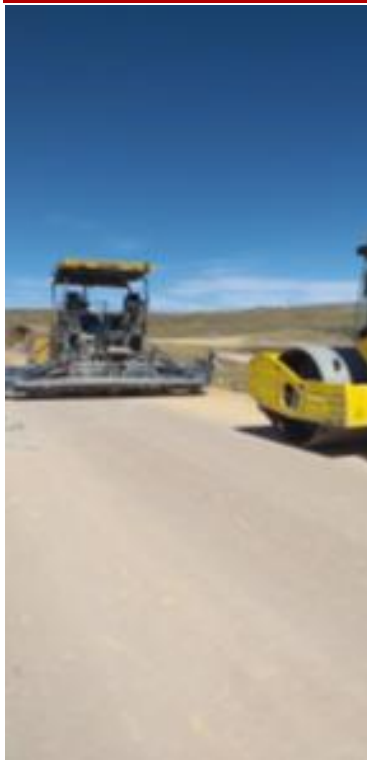
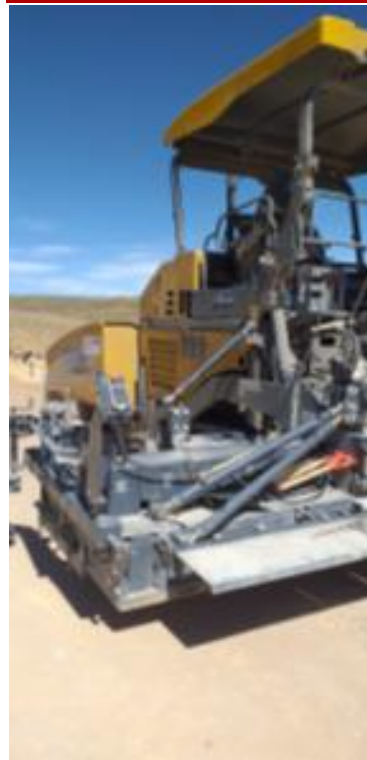
PROGRESIVA KM. 81+120

En la progresiva km. 81+120 Se realiza visita de seguimiento y monitoreo al tramo 2 ( obras iniciales y se verifica la incorporación de equipos nuevos a la obra: una espárcidora y una compactadora de rodillo, se espera la llegada de los operadores de las mismas.

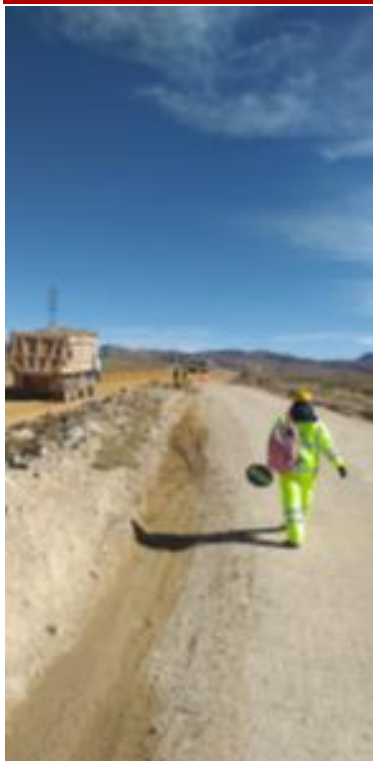
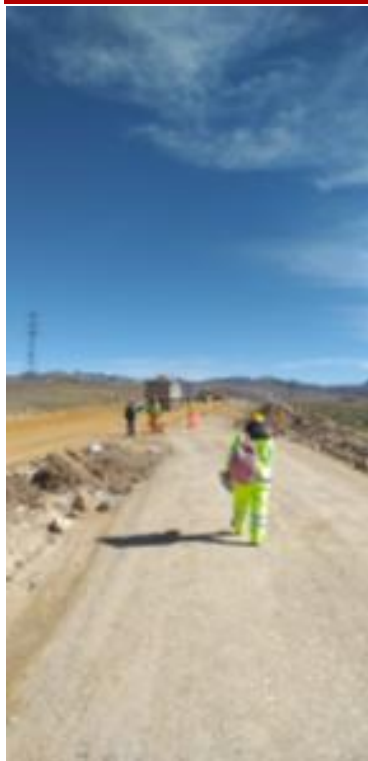
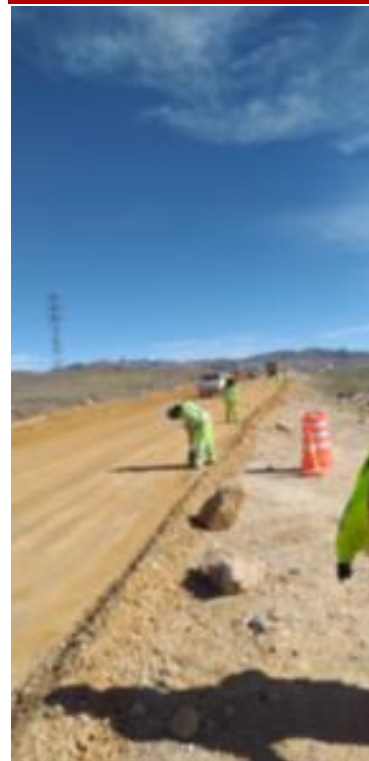
PROGRESIVA KM. 76+800 AL KM. 76+900

En las progresivas Km. 76+800 al Km. 76+900 se realiza la conformación de terraplenes, donde el material de cantera se deja acamellonado en horas nocturnas, y en la mañana se procede a la conformación de terraplenes. Se utiliza una motoniveladora, 1 compactadora y 1 camión cisterna. Trabajan: 1 capataz, 2 operadores, 1 chofer, 5 obreros, 2 vigías

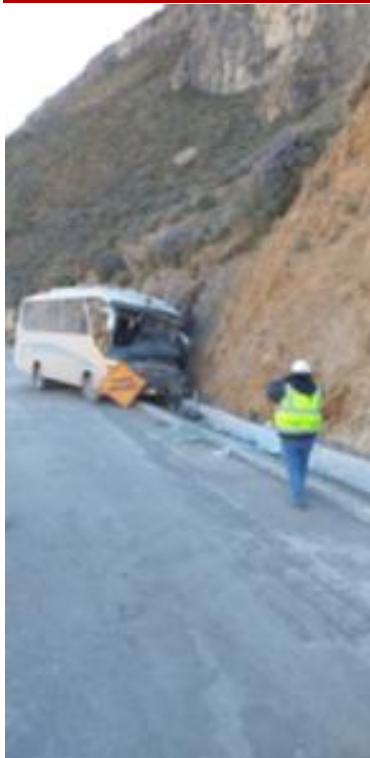
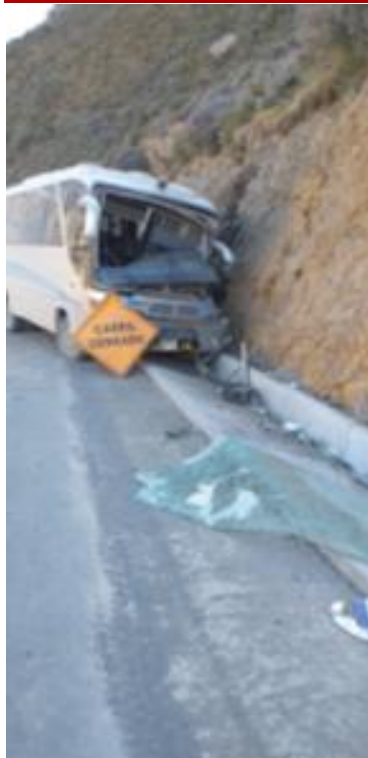
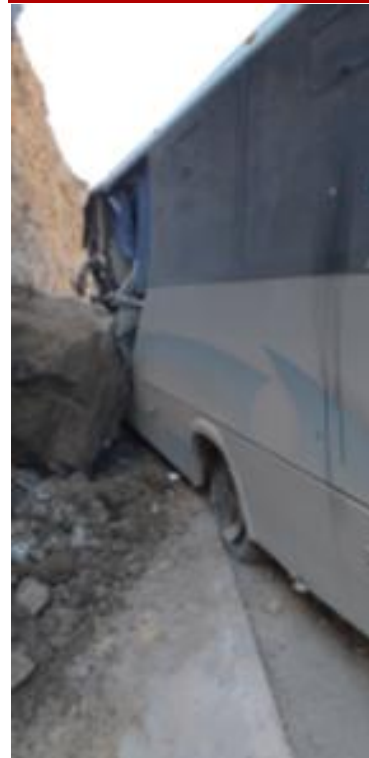
PROGRESIVA KM. 28+400

En la progresiva km. 28+400 en el margen izquierdo de la via se verifica que ha ocurrido un accidente, donde un microbus de personal de la Contratista ha chocado con la cuneta y una roca del talud superior izquierdo, se desconoce si existen heridos.
