BITACORA ELECTRÓNICA DE OBRA

Confirma Bitacora:	Nro Informe:	Fecha Informe:	Nombre De La Obra:	Personal Encargado:
Si	0033	22 - 07 - 2022	Corredor vial Lima-Canta-Huayllay-Dv. Cochamarca-Emp. PE 3N Obras de Rehabilitación y Mejoramiento	BORIS WALTER AYLLÓN CARCELÉN

NUMERO DE INFORME No. 0033
 CONTRATO DE OBRA: No. 103-2019-MTC/ 20 de fecha 24/09/2019
 EMPRESA CONTRATISTA: CHINA ROAD AND BRIDGE CORPORATION SUCURSAL PERU
 OBRA: SALDO DE OBRA: "MEJORAMIENTO, REHABILITACIÓN Y CONSERVACIÓN POR NIVELES DE SERVICIO Y OPERACIÓN DEL CORREDOR VIAL, LIMA – CANTA – HUAYLLAY – DV. COCHAMARCA – EMP. PE 3N" (SALDO DE OBRAS INICIALES (OI) TRAMO 2 CANTA - HUALLAY) LONGITUD: 95.2 KMS.
 MONTO DE OBRAS INICIALES : 338,725,656.80
 SUPERVISOR: CONSORCIO CESEL - CAL Y MAYOR
 CONTRATO DE CONSULTORIA DE OBRA N° 077-2014-MTC/20) ADENDA No. 4 DE FECHA 24-09-2019
 VISITA DE SEGUIMIENTO Y MONITOREO A LAS OFICINAS DE LA SUPERVISION Y CONTRATISTA
 VISITA DE SEGUIMIENTO Y MONITOREO AL TRAMO 2 (OBRAS INICIALES DESDE CANTA (PROGRESIVA 0+000 AL KM. 38+500

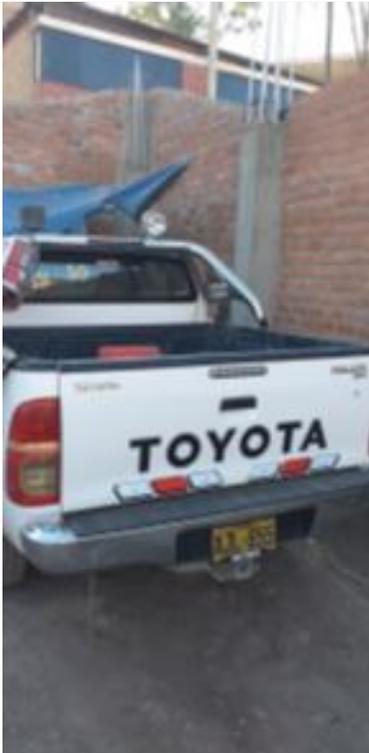
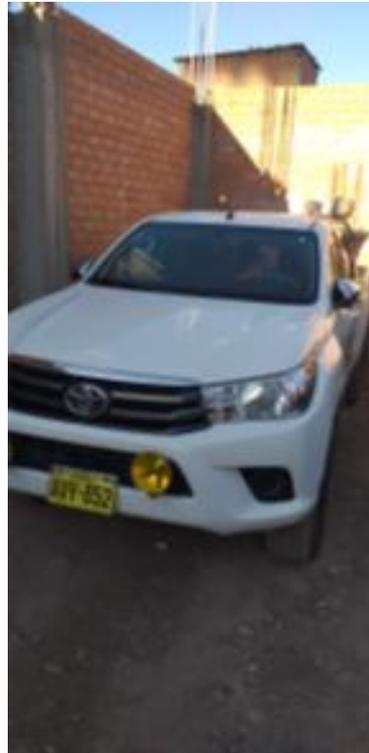
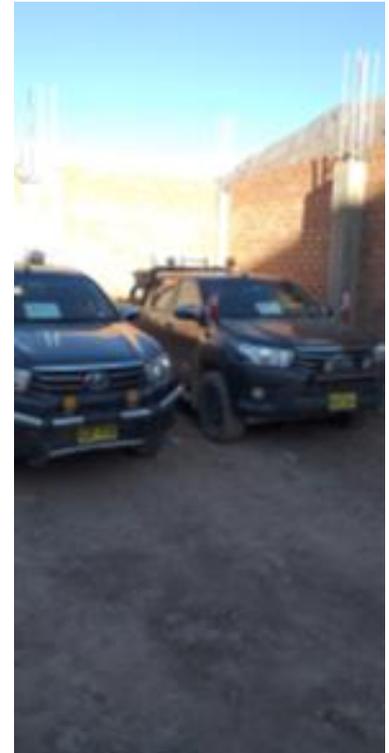
POBLADO DE CANTA
VISITA DE SEGUIMIENTO Y MONITOREO A LOS RECURSOS DE LA SUPERVISIÓN
: VEHICULOS

En el poblado de canta se ubica la cochera de la Supervisión donde se verifica 4 vehículos de la Supervisión , en total son 6 camionetas y 2 combis que trabajan en obra.

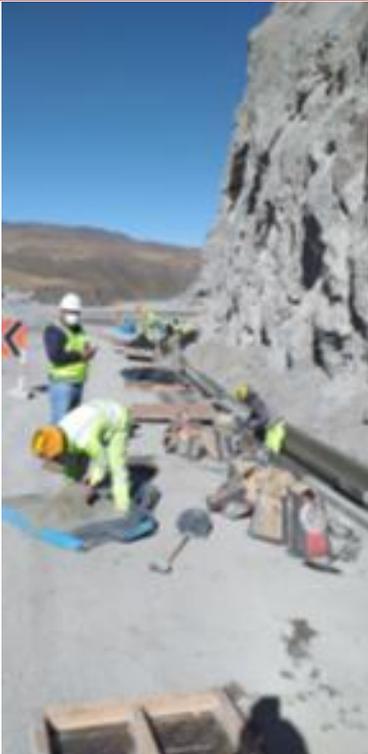
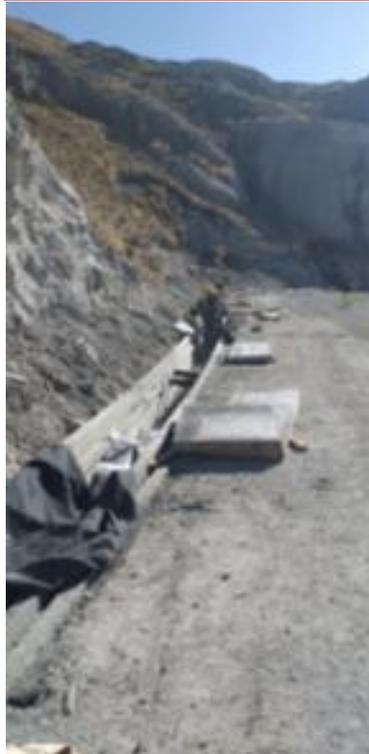
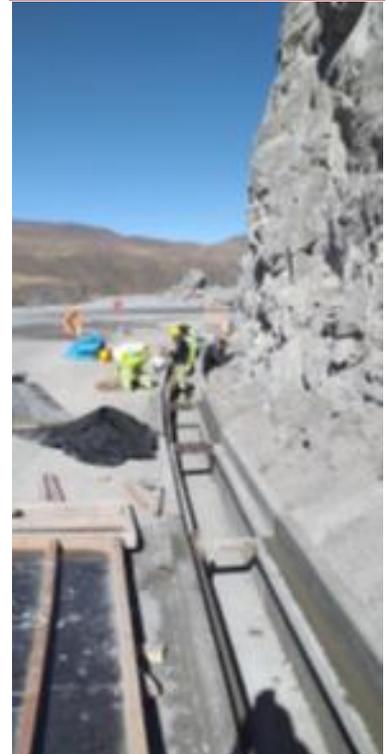
PROGRESIVA KM. 34+930 A KM. 35+100 li

En la progresiva km. 34+930 a Km, 35+100 se realiza visita de seguimiento y monitoreo al tramo 2 de las obras iniciales, donde se verifica la excavación a mano, encofrado y acero de refuerzo para la construcción de cunetas rectangulares tipo I revestida en concreto en el lado izquierdo de la vía, Se utiliza un camión mixer, y herramientas menores, trabajan: 1capataz , 2 operador mixer y 10 trabajadores

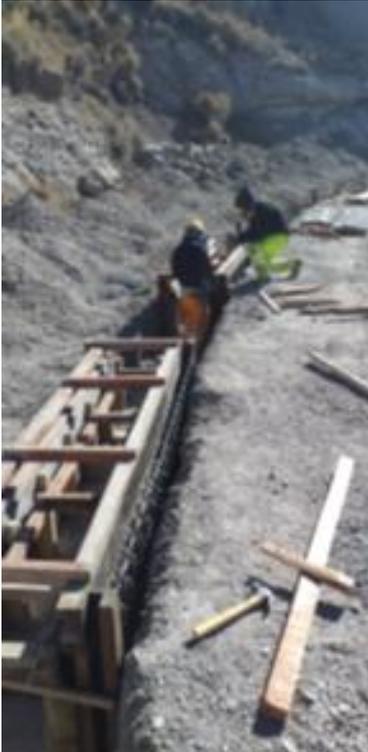
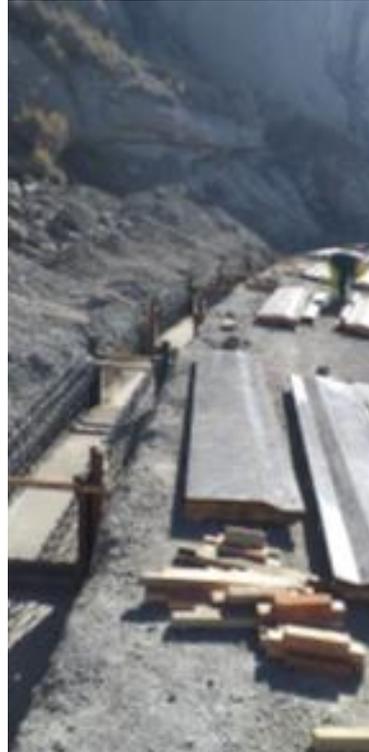
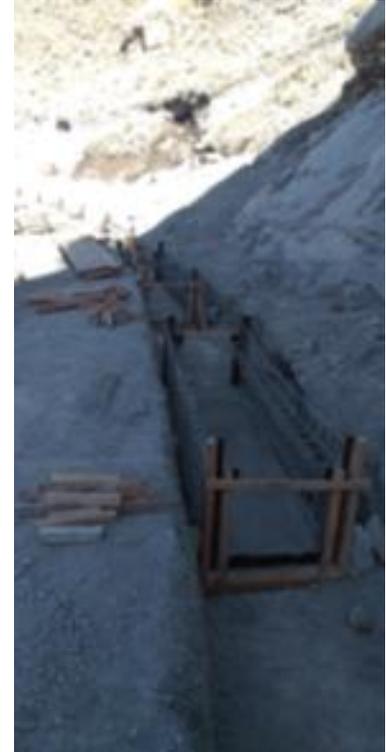
PROGRESIVA KM. 34+980 A KM. 35+100 li

En la progresiva km. 34+980 a Km, 35+100 se realiza visita de seguimiento y monitoreo al tramo 2 de las obras iniciales, donde se realiza el encofrado y colocación de acero de refuerzo para la construcción de cunetas rectangulares tipo I revestida en concreto en el lado izquierdo de la vía, Se utiliza herramientas menores, trabajan: 1capataz y 6 trabajadores

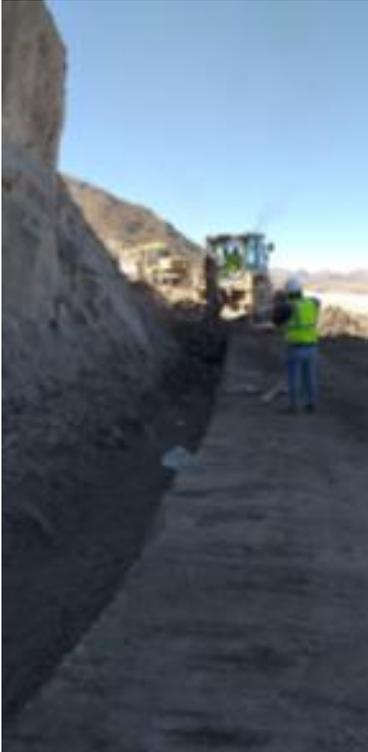
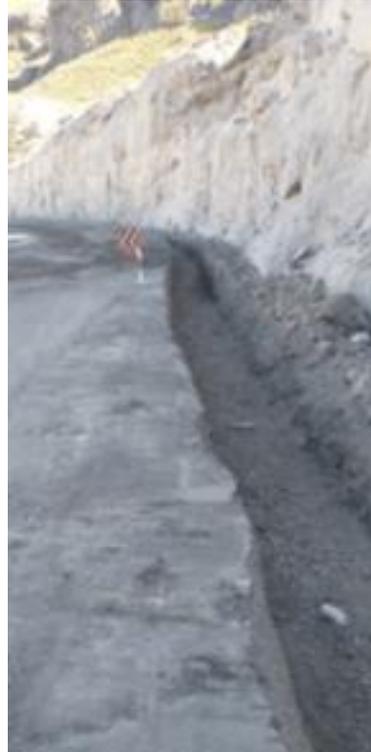
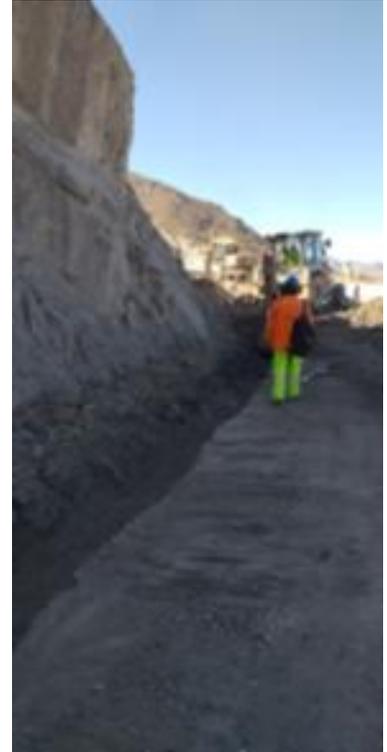
PROGRESIVA KM. 35+200 A KM. 35+500 li

En la progresiva km. 35+200 a Km, 35+500 se realiza visita de seguimiento y monitoreo al tramo 2 de las obras iniciales, donde se realiza la excavación del terreno para la construcción de cunetas rectangulares tipo I revestida en concreto en el lado izquierdo de la vía, Se utiliza: una retroexcavadora y una excavadora de oruga con accesorio de demolición y herramientas menores, trabajan: 1capataz, 2 operadores y 2 trabajadores

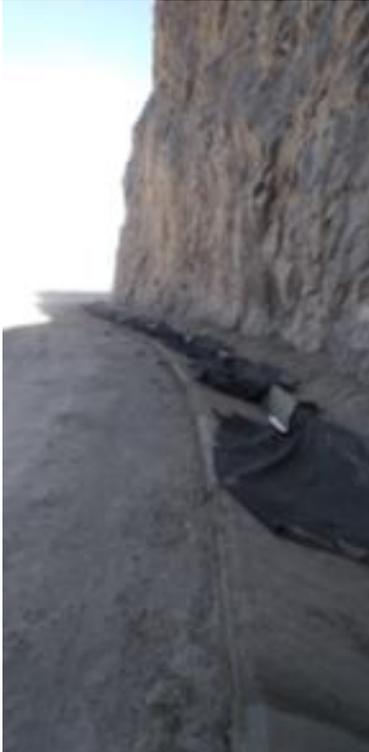
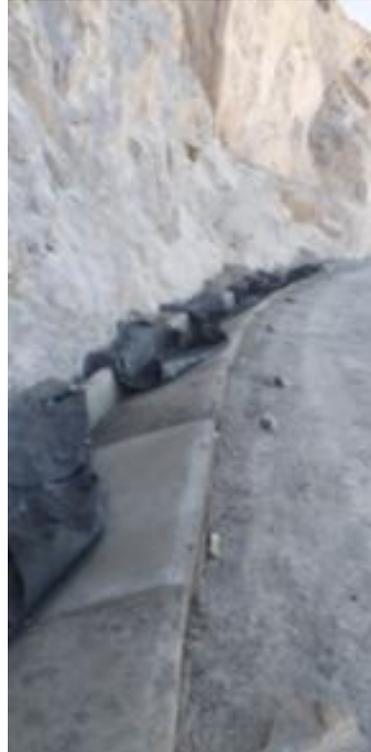
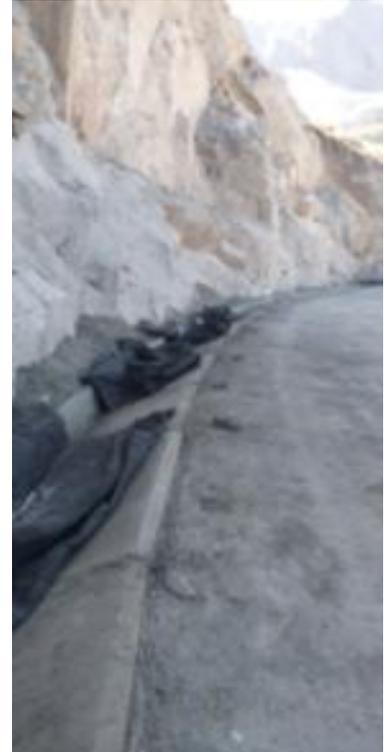
PROGRESIVA KM. 35+800 A KM. 36+000 li

En la progresiva km. 35+800 a Km, 36+000 se realiza visita de seguimiento y monitoreo al tramo 2 de las obras iniciales, donde se verifica la construcción de cunetas triangulares tipo I revestida en concreto en el lado izquierdo de la vía, Se utilizo dos camión mixer, y herramientas menores, trabajaron: 1capataz , 2 operador mixer y 50 trabajadores

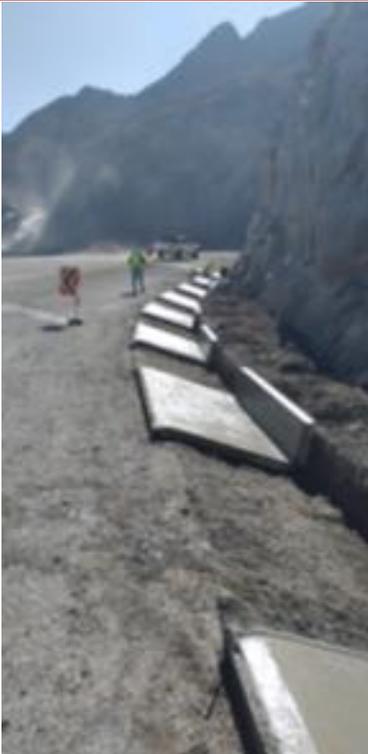
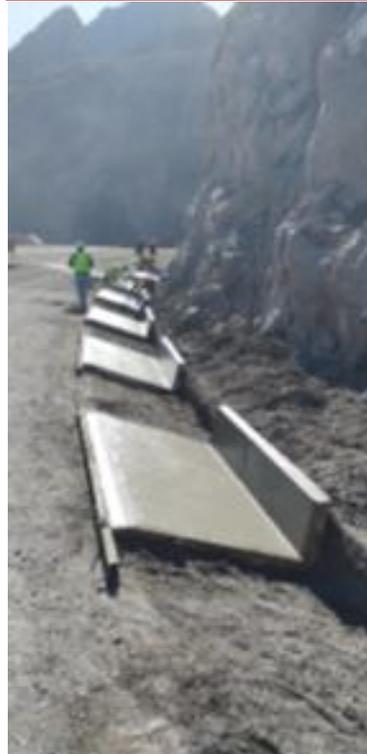
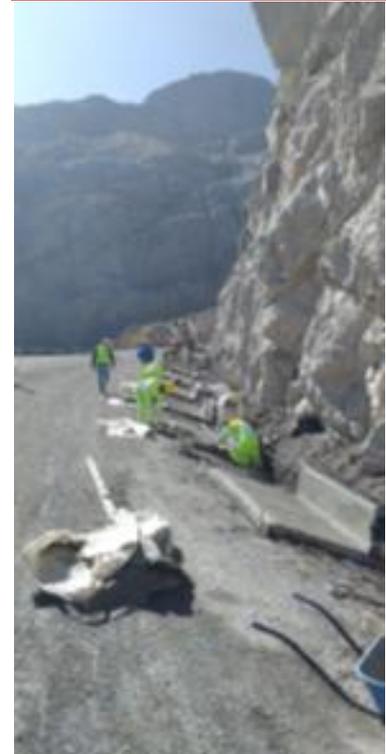
PROGRESIVA KM. 36+400 A KM. 36+600 Id

En la progresiva km. 36+400 a Km, 36+600 se realiza visita de seguimiento y monitoreo al tramo 2 de las obras iniciales, donde se verifica la excavación a mano y encofrado para la construcción de cunetas triangulares tipo I revestida en concreto en el lado derecho de la vía, Se utiliza dos camión mixer, y herramientas menores, trabajan: 1capataz , 2 operador mixer y 50 trabajadores

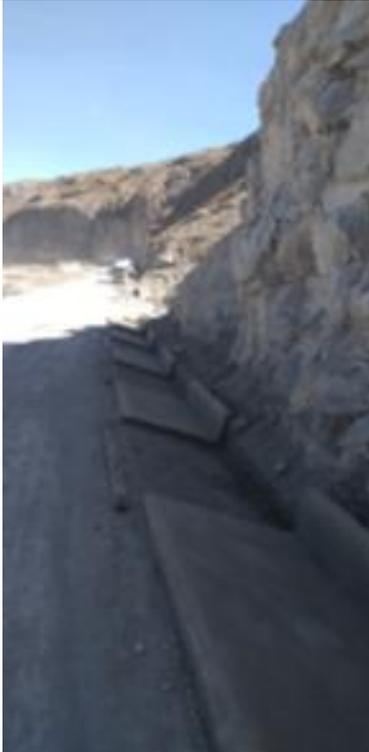
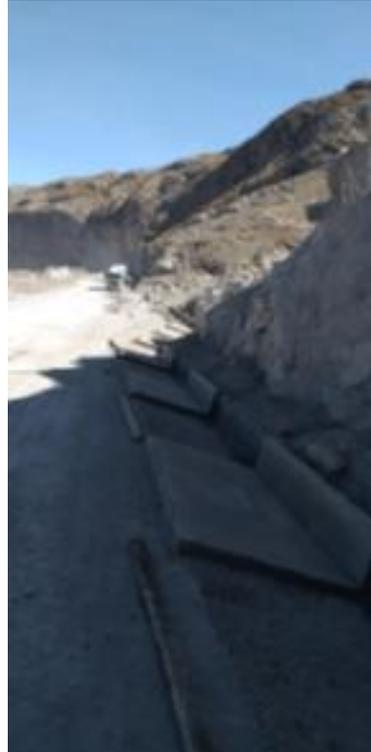
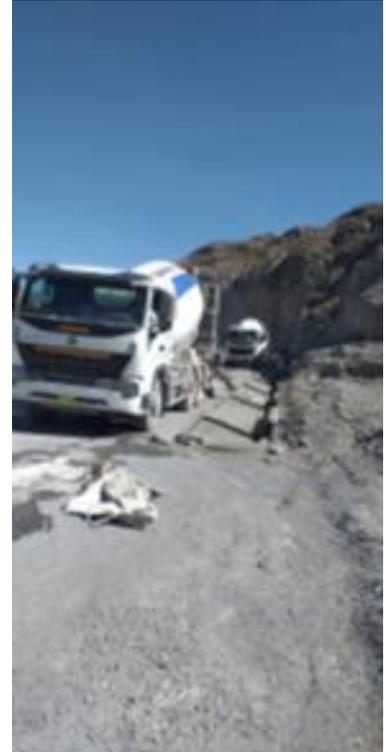
PROGRESIVA KM. 36+180 A KM. 36+000 li

En la progresiva km. 36+180 a Km, 36+000 se realiza visita de seguimiento y monitoreo al tramo 2 de las obras iniciales, donde se verifica la excavación a mano y encofrado para la construcción de cunetas triangulares tipo I revestida en concreto en el lado izquierdo de la vía, Se utiliza dos camión mixer, y herramientas menores, trabajan: 1capataz , 2 operador mixer y 50 trabajadores

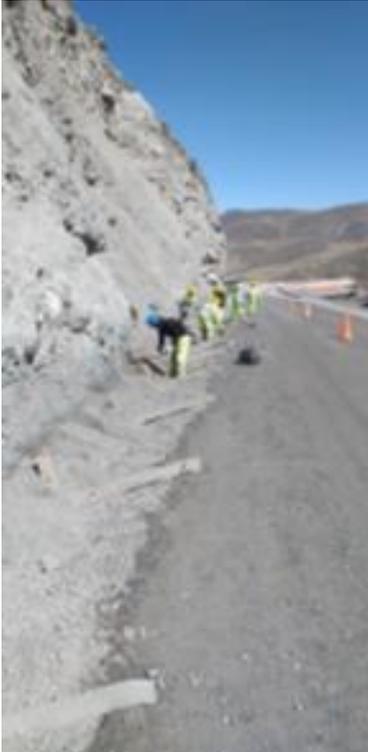
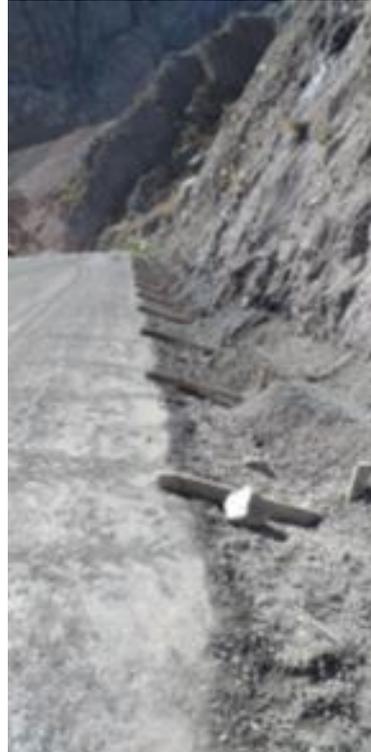
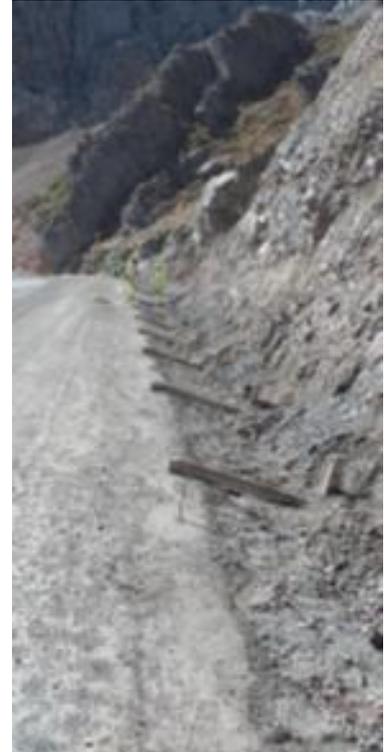
PROGRESIVA KM. 36+740 A KM. 36+400 Id

En la progresiva km. 36+740 a Km, 36+400 se realiza visita de seguimiento y monitoreo al tramo 2 de las obras iniciales, donde se verifica la excavación a mano y encofrado para la construcción de cunetas triangulares tipo I revestida en concreto en el lado derecho de la vía, Se utiliza herramientas menores, trabajan: 1capataz ,y 10 trabajadores

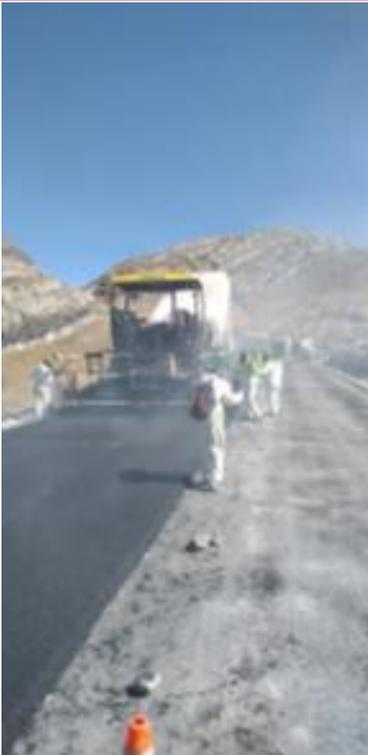
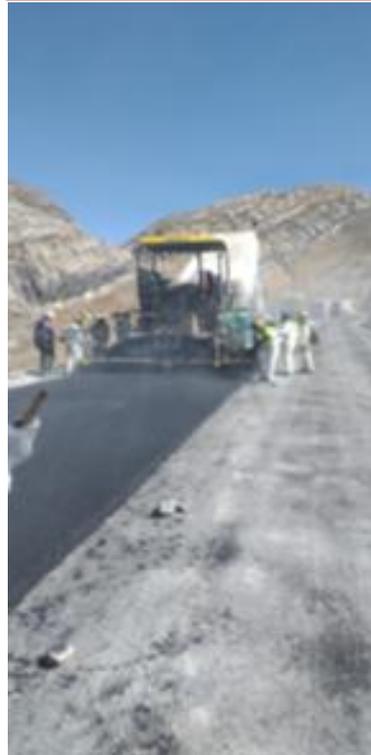
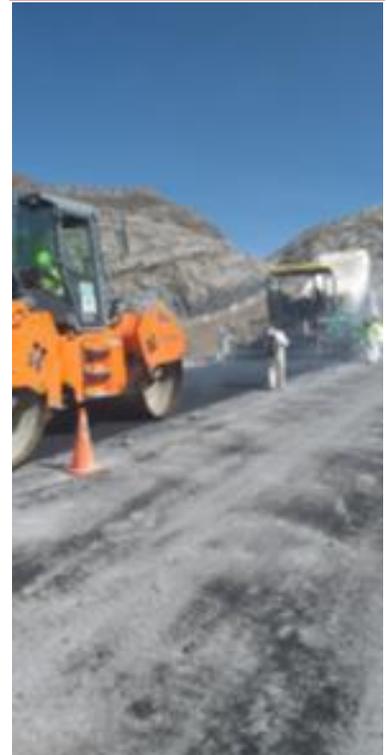
PROGRESIVA KM. 38+800 A KM. 38+820 li

En las progresivas Km, 38+800 al Km. 38+820 se realiza visita de seguimiento y monitoreo al tramo 2 de las obras iniciales, donde se realiza la pavimentación con concreto asfáltico , en el carril derecho de la vía, avanzando de forma progresiva. se utiliza una pavimentadora, dos compactadoras de doble rodillo, dos tampos (compactador de ruedas lisas) , 12 volquetes y herramientas menores . trabajan: 1 capataz, 5 operadores , 12 choferes, 12 obreros

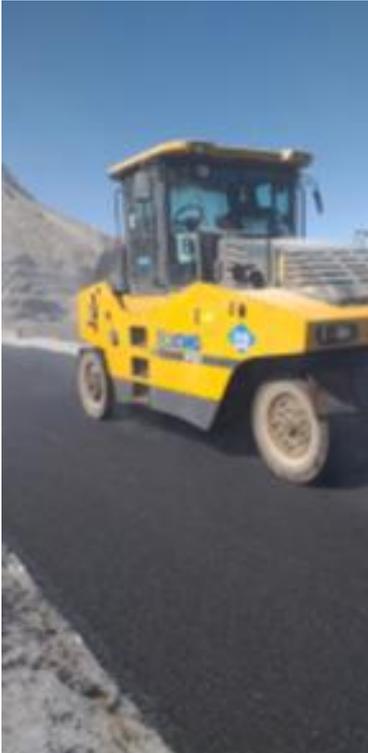
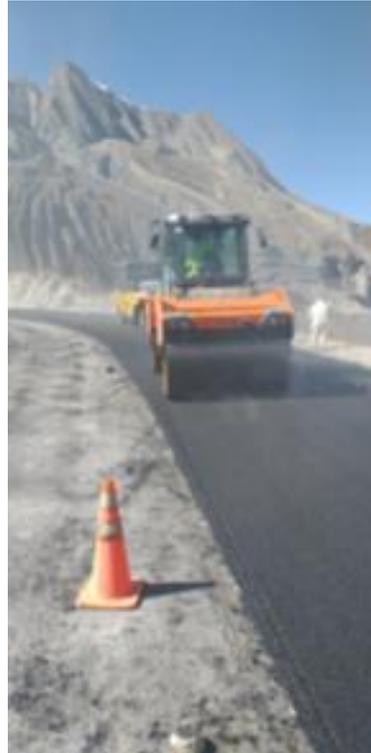
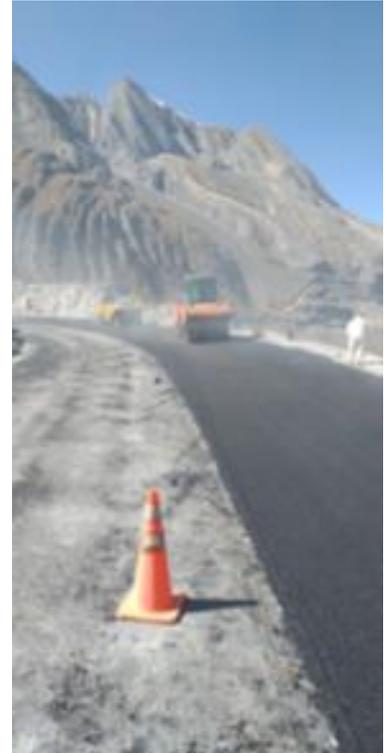
PROGRESIVA KM. 38+175 A KM. 38+800 li

En las progresivas Km, 38+175 al Km. 38+800 se realiza visita de seguimiento y monitoreo al tramo 2 de las obras iniciales, donde se realiza la pavimentación con concreto asfáltico , en el carril izquierdo de la vía, avanzando de forma progresiva, Actualmente se esta realizando la compactación del pavimento colocado. se utiliza una pavimentadora, dos compactadoras de doble rodillo, dos tampos (compactador de ruedas lisas) , 12 volquetes y herramientas menores . trabajan: 1 capataz, 5 operadores, 12 chóferes, 12 obreros

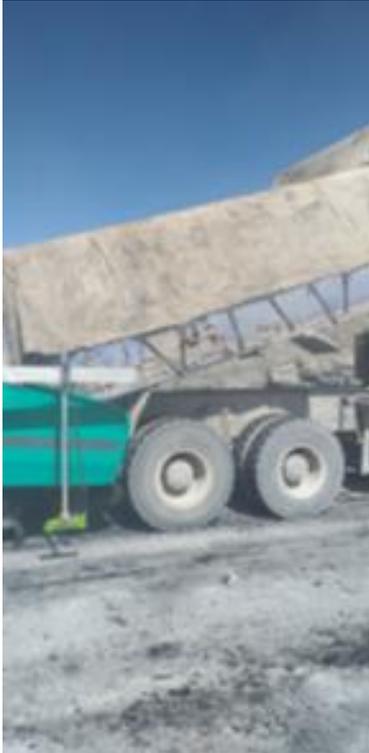
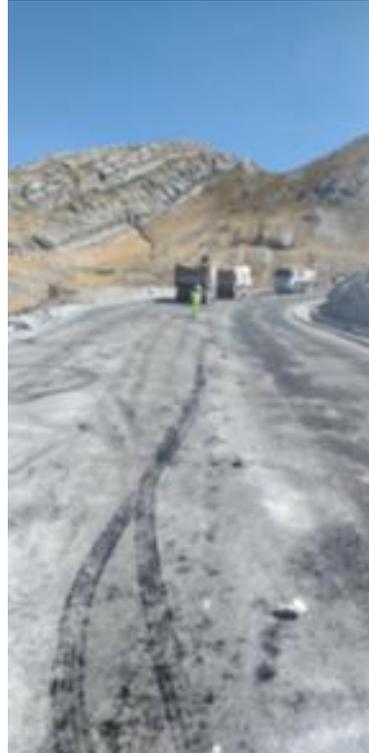
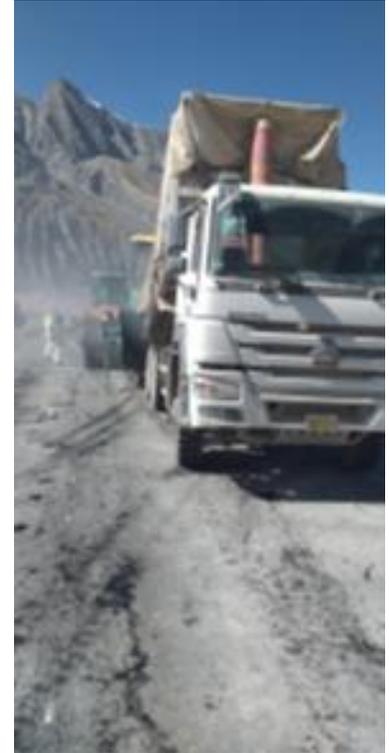
PROGRESIVA KM. 38+900

En la progresiva Km. 38+900 se realiza el transporte de mezcla asfáltica para donde se esta pavimentando. Se utiliza 12volquetes, trabajan: 1 capataz, 12 choferes, 2 vigias
