## BITACORA ELECTRÓNICA DE OBRA

| Confirma Bitacora: | Nro Informe: | Fecha Informe: | Nombre De La Obra: | Personal Encargado: |
|---|---|---|---|---|
| Si | Nº 141-PVN-MJQY-2022 | 21-07-2022 | MEJORAMIENTO DE LA CARRETERA HUANUCO-CONOCOCHA, SECTOR: HUANUCO-LA UNION-HUALLANCA, RUTA PE-3N, HUANUCO - LA UNION - HUALLANCA, TR 3 | MICHAEL JESUS QUISPE YAURI. |

OBRA: MEJORAMIENTO, CONSERVACIÓN POR NIVELES DE SERVICIO Y OPERACIÓN DEL CORREDOR VIAL: HUANUCO – LA UNIÓN – HUALLANCA – DV. ANTAMINA/ EMP. PE-3N (TINGO CHICO) – NUEVAS FLORES – LLATA – ANTAMINA, TRAMO III.

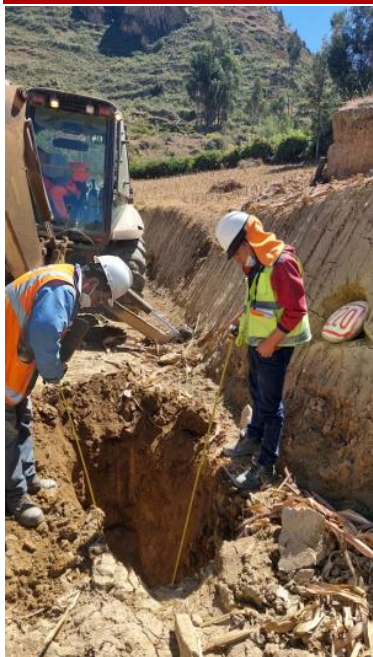
PROGRESIVA: KM 107+100

EVALUACIÓN EN SECTORES DE MEJORAMIENTO DE SUELOS A NIVEL DE SUBRASANTE EN SECTORES INTERVENIDOS

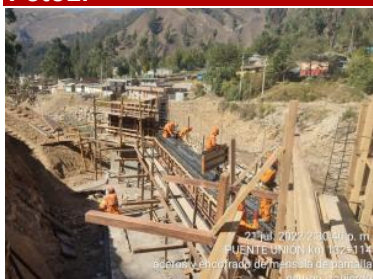
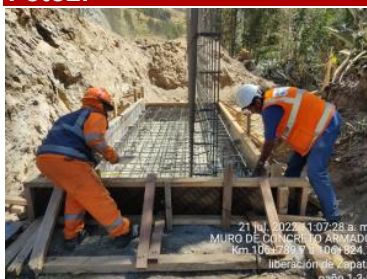
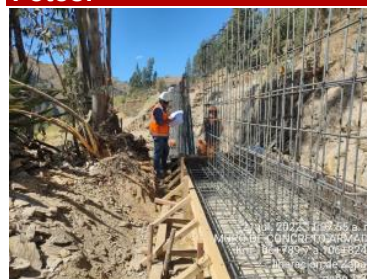
PROGRESIVA: KM 132+097.25 AL KM 132+130.75

CONSTRUCCIÓN DEL PUENTE UNIÓN

SECCIÓN COMPUESTA VIGA METÁLICA- LOSA DE CONCRETO

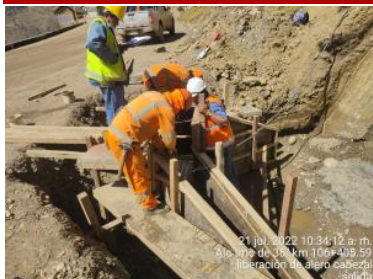
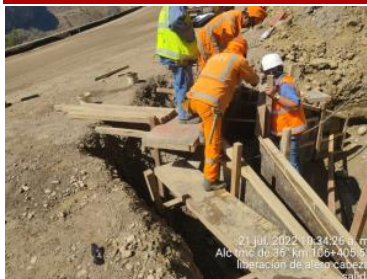
PROGRESIVA: KM 106+405

SE VERIFICA EL COLOCADO DE CONCRETO DE F'C=175 KG/CM2 EN LAS ALCANTARILLAS

ALC. TMC Ø 36", SE PROCEDIO CON LA COLOCACIÓN DE CONCRETO F'C.175 KG/CM2, EN EL CABEZAL CON ALAS DE SALIDA

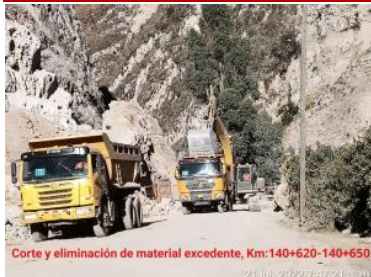
PROGRESIVA: KM 140+620

CORTE DE TALUD

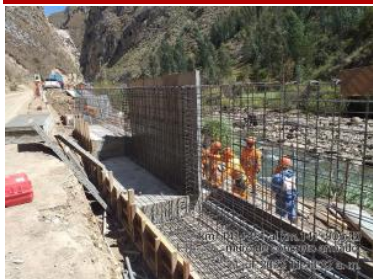
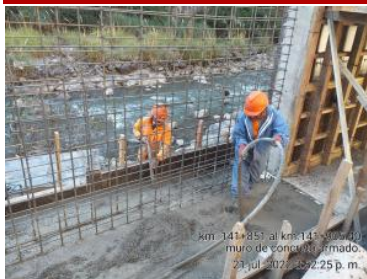
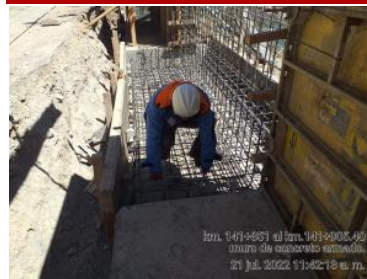
PROGRESIVA: KM 141+905

CONSTRUCCIÓN MURO DE CONTENCIÓN

ENCOFRADO DEL MURO CON PANELES FENÓLICOS METALICOS

COLOCACIÓN DE CONCRETO PARA SOLADO DE F'C = 100 KG/CM2

COLOCACIÓN DE CONCRETO PARA ZAPATA DE F'C = 210 KG/CM2
