## BITACORA ELECTRÓNICA DE OBRA

| Confirma Bitacora: | Nro Informe: | Fecha Informe: | Nombre De La Obra: | Personal Encargado: | | |
|---|---|---|---|---|---|--|
| Si | 0034 | 23 - 07 - 2022 | Corredor vial Lima-Canta-Huayllay-Dv. Cochamarca-Emp. PE 3N Obras de Rehabilitación y Mejoramiento | BORIS WALTER AYLLÓN CARCELÉN | | |

NUMERO DE INFORME No. 0034  
CONTRATO DE OBRA: No. 103-2019-MTC/ 20 de fecha 24/09/2019  
EMPRESA CONTRATISTA: CHINA ROAD AND BRIDGE CORPORATION SUCURSAL PERU  
OBRA: SALDO DE OBRA: "MEJORAMIENTO, REHABILITACIÓN Y CONSERVACIÓN POR NIVELES DE SERVICIO Y OPERACIÓN DEL CORREDOR VIAL, LIMA – CANTA – HUAYLLAY – DV. COCHAMARCA – EMP. PE 3N" ( SALDO DE OBRAS INICIALES ( OI) TRAMO 2 CANTA - HUAYLLAY ) LONGITUD: 95.2 KMS.  
MONTO DE OBRAS INICIALES : 338,725,656.80  
SUPERVISOR: CONSORCIO CESEL - CAL Y MAYOR  
CONTRATO DE CONSULTORIA DE OBRA N° 077-2014-MTC/20) ADENDA No. 4 DE FECHA 24-09-2019  
VISITA DE SEGUIMIENTO Y MONITOREO A LAS OFICINAS DE LA SUPERVISION Y CONTRATISTA  
VISITA DE SEGUIMIENTO Y MONITOREO AL TRAMO 2 ( OBRAS INICIALES DESDE CANTA ( PROGRESIVA 0+000 AL KM. 59+000)  
VISITA DE VERIFICACION DE ACTIVIDADES EJECUTADAS PARA SER VALORIZADAS, CORRESPON

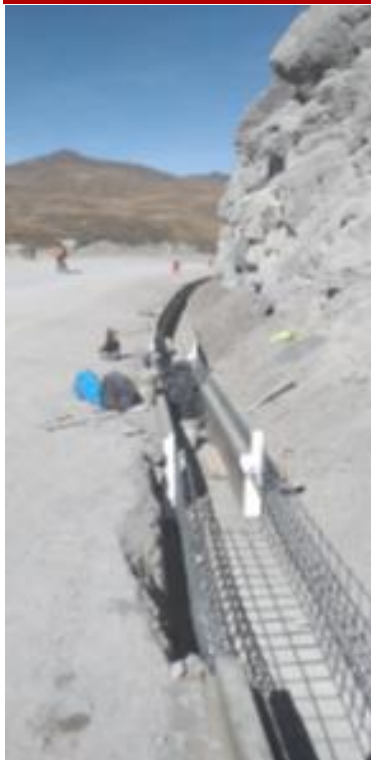
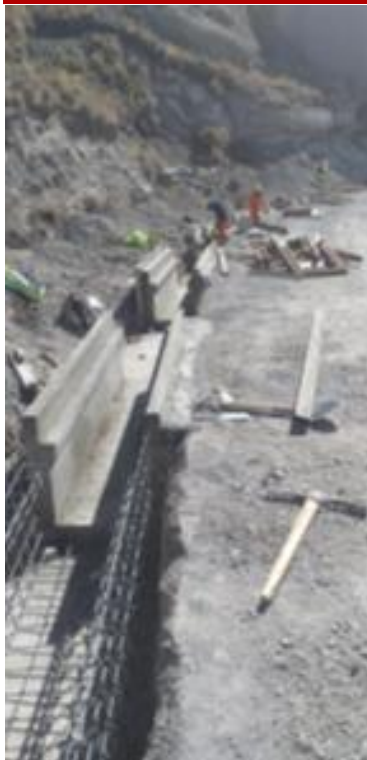
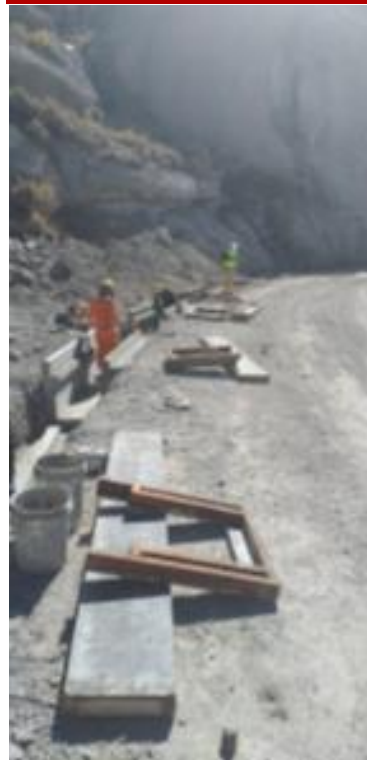
PROGRESIVAS KM. 34+932 A KM. 35+432 li

En la progresiva km. 34+932 a Km, 35+432 se realiza visita de seguimiento y monitoreo al tramo 2 de las obras iniciales, donde se verifica la excavación a mano, encofrado y acero de refuerzo para la construcción de cunetas rectangulares tipo I revestida en concreto en el lado izquierdo de la vía, Se utiliza un camión mixer, y herramientas menores, trabajan: 1capataz , 1 operador mixer y 6 trabajadores

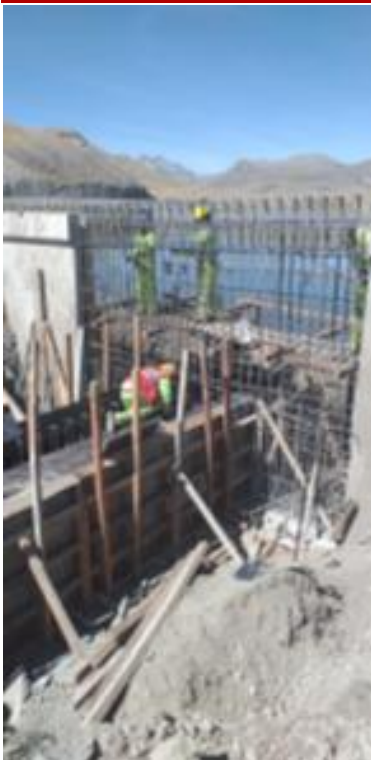
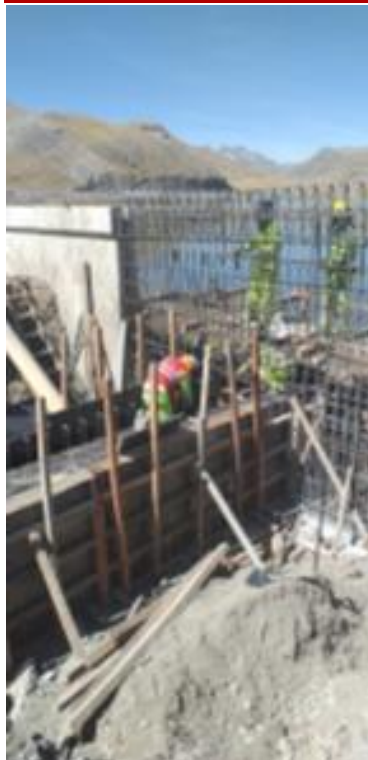
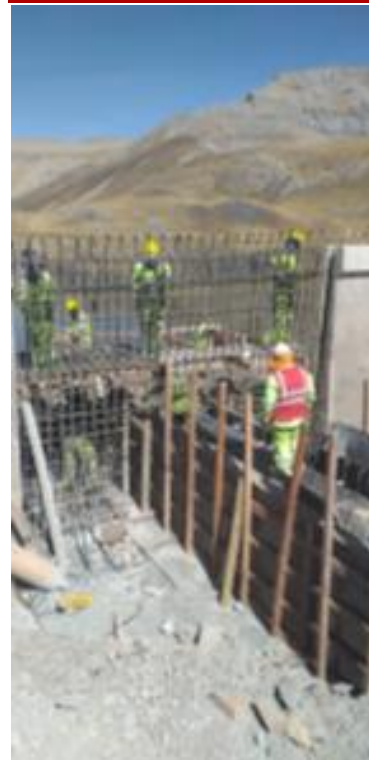
PROGRESIVA KM. 49+355 Se realiza la colocación de acero de refuerzo para la construcción de un muro - alcantarilla marco , donde se utiliza herramientas menores y trabajan 1 capataz, 8 obreros.

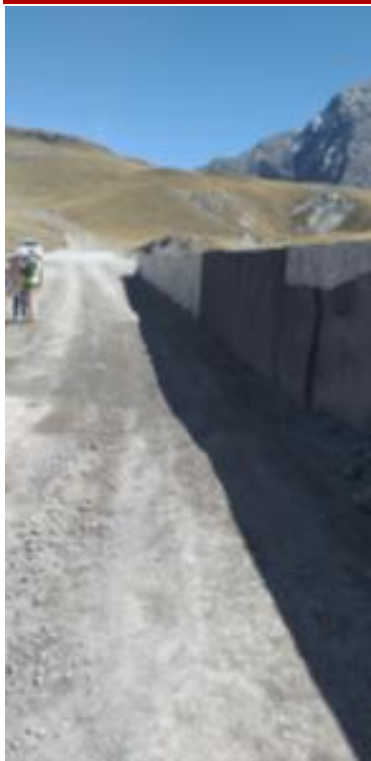
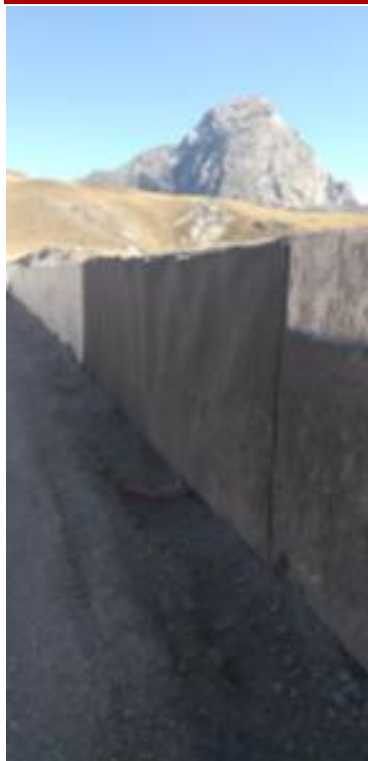
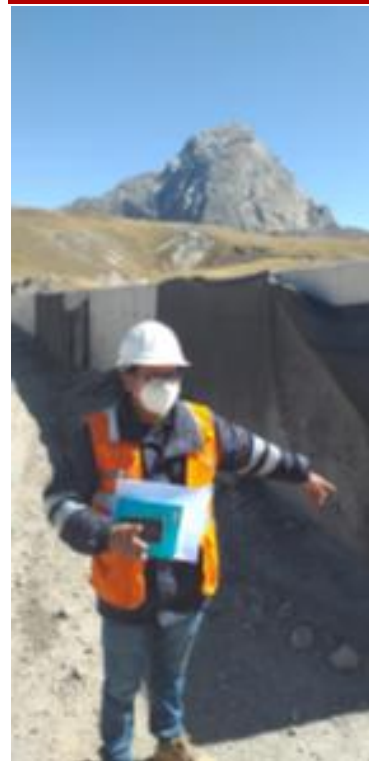
PROGRESIVA KM. 49+320 a 49+380

En PROGRESIVA KM. 49+320 al Km. 49+380 Se realiza la verificación de muro de concreto armado construido ( paño 4 ) al lado derecho de la vía, se realiza la verificación junto con representantes de la Supervisión y Contratista para la elaboración de la valorización correspondiente al mes de Julio 2022

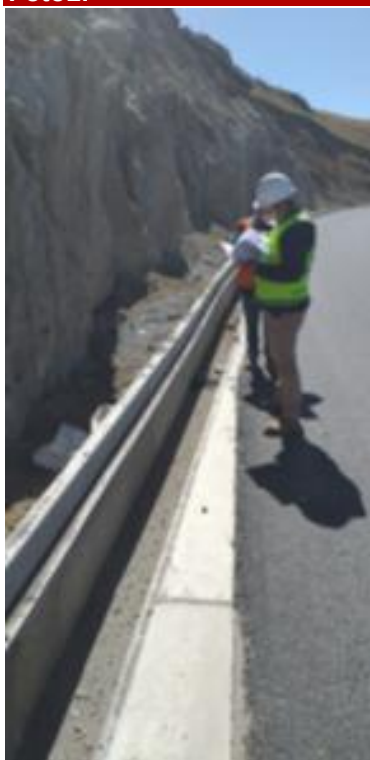
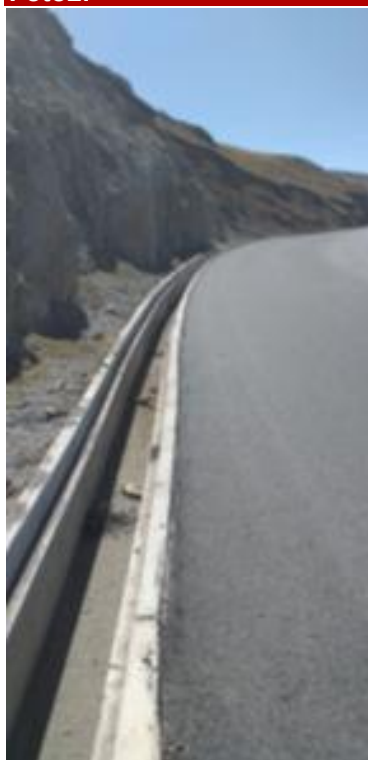
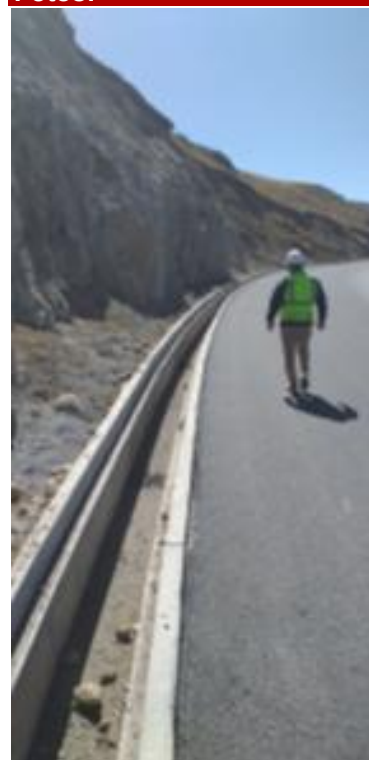
PROGRESIVAS KM. 49+980.90 A KM. 50+249 li

En la progresiva km. 49+980.90 a Km, 50+249 se realiza visita de seguimiento y monitoreo al tramo 2 de las obras iniciales, donde se verifica la construcción de cunetas rectangulares tipo I revestida en concreto en el lado izquierdo de la vía, Se realiza la verificación de lo ejecutado junto con la Supervisión y la Contratista, Se utilizo un camión mixer, y herramientas menores, trabajaron: 1capataz , 1 operador mixer y 10 trabajadores. Este tramo ejecutado tiene que tener todos los controles de calidad y subsanación de observaciones exigido por la Supervisión para poder valorizar las cantidades ejecutadas.

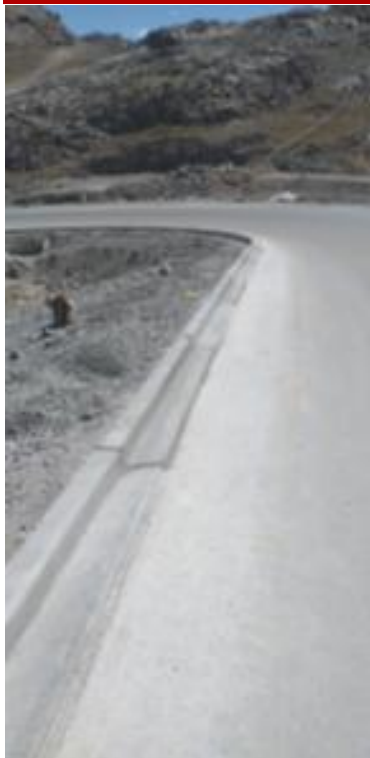
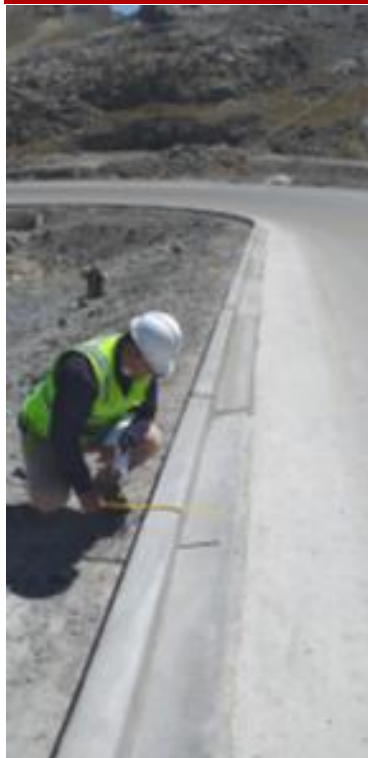
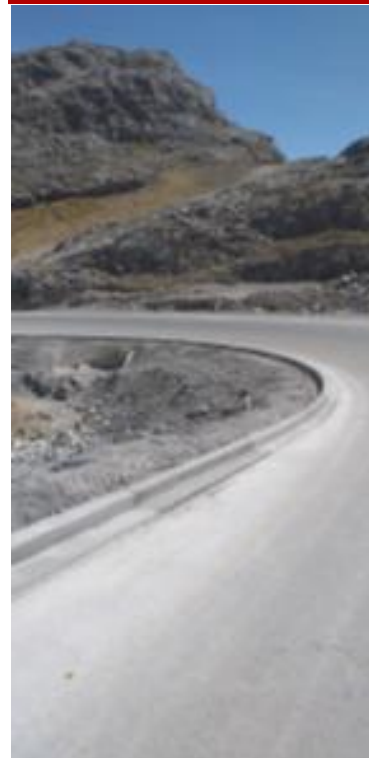
PROGRESIVAS KM. 40+580 A KM. 40+730 Id  
VISITA DE VERIFICACION DE ACTIVIDADES EJECUTADAS EN EL TRAMO 2(  
OBRAS INICIALES) BORDILLOS A VALORIZAR  
01.01.06 OBRAS DE ARTE  
CODIGO 01.01.06.29 BORDILLO

En la progresiva km. 40+580 a Km, 40+730 se realiza visita de seguimiento y monitoreo al tramo 2 de las obras iniciales, donde se verifica la construcción de bordillos en el lado derecho de la vía, Se realiza la verificación de lo ejecutado junto con la Supervisión y la Contratista, Se utilizo un camión mixer, y herramientas menores, trabajaron: 1capataz , 1 operador mixer y 10 trabajadores. Este tramo ejecutado tiene que tener todos los controles de calidad y subsanación de observaciones exigido por la Supervisión para poder valorizar las cantidades ejecutadas.

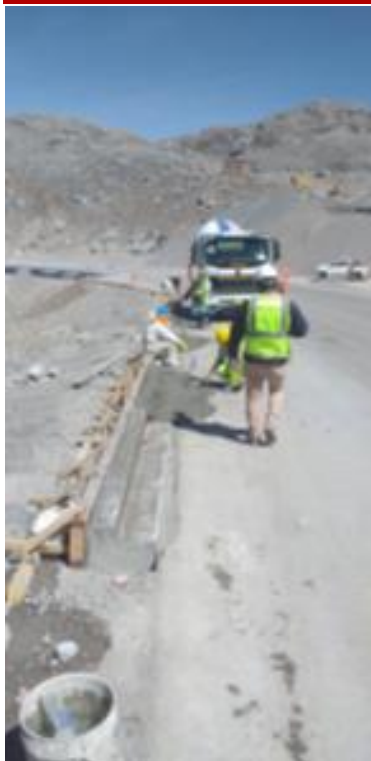
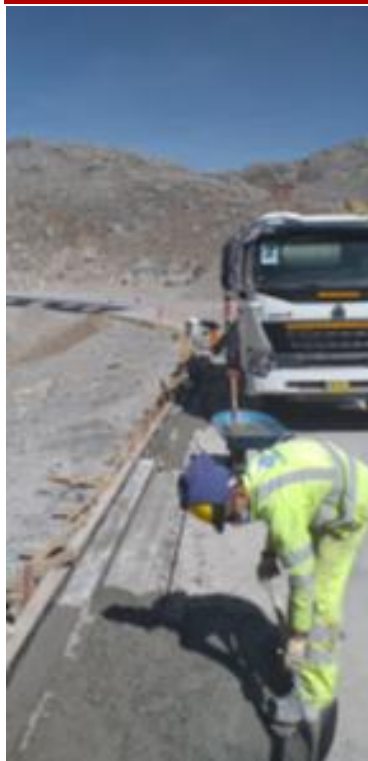
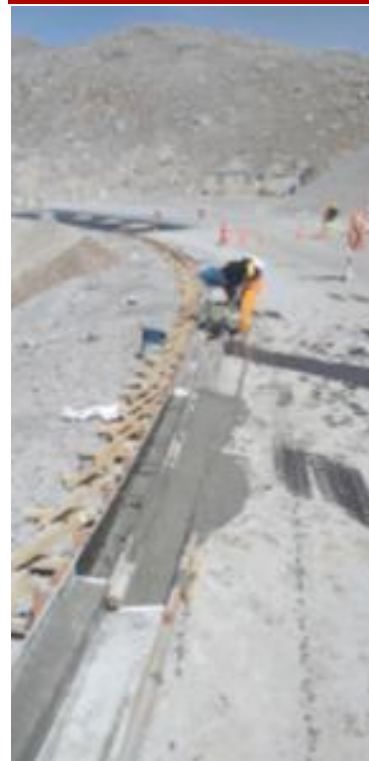
PROGRESIVAS KM. 40+335.82 A KM. 40+440 Id  
01.01.06 OBRAS DE ARTE  
CODIGO 01.01.06.29 BORDILLO

En la progresiva km. 40+335.82 a Km, 40+440 se realiza visita de seguimiento y monitoreo al tramo 2 de las obras iniciales, donde se realiza la construcción de bordillos en el lado derecho de la vía, Se realiza la verificación de lo ejecutado junto con la Supervisión y la Contratista, Se utiliza un camión mixer, y herramientas menores, trabajan: 1capataz , 1 operador mixer y 10 trabajadores. En este tramo ejecutado se observa la mezcla aguada, que no cumple con el asentamiento exigido por los TDR. La supervisión verificara esta situación.

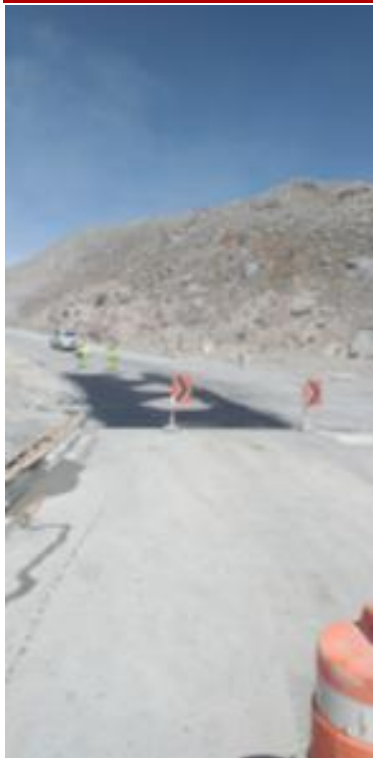
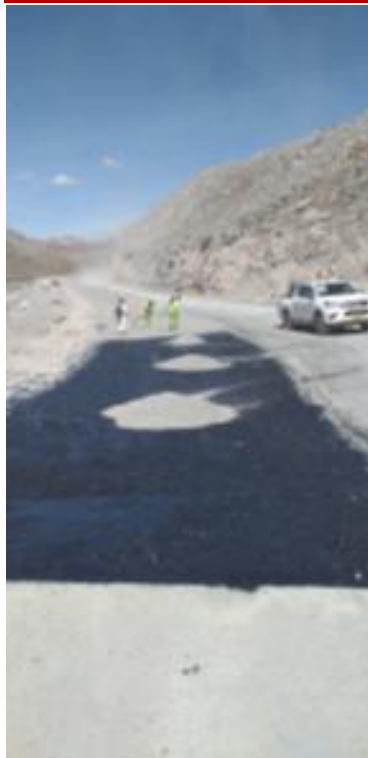
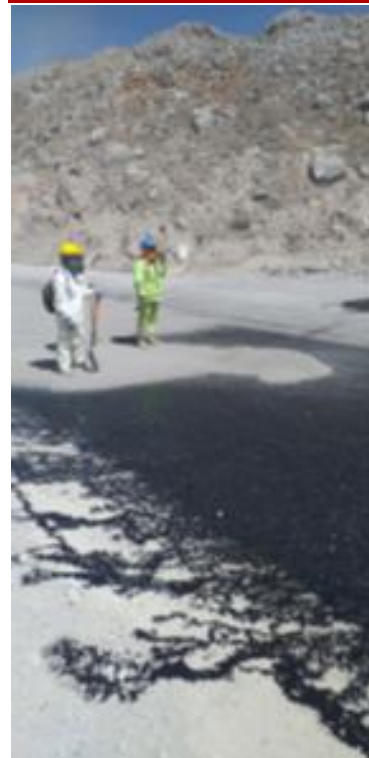
PROGRESIVA KM. 40+390 al km. 40+000 ld  
01.01.04 PAVIMENTO DE ASFALTO  
CODIGO: 01.01.04.01 IMPRIMACION ASFALTICA

En las progresivas Km, 40+390 al km. 40+000 se realiza visita de seguimiento y monitoreo al tramo 2 de las obras iniciales, donde se ha realizado la imprimación del carril derecho de la vía, se utilizo un camión imprimador y herramientas menores . trabajaron n: 1 capataz, 1 operador de imprimador y 4 obreros.

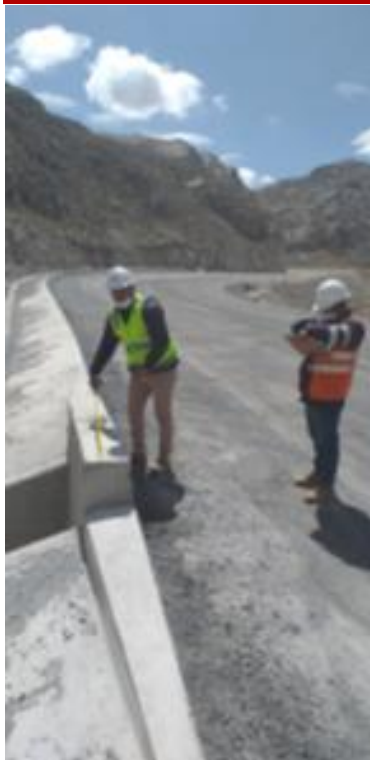
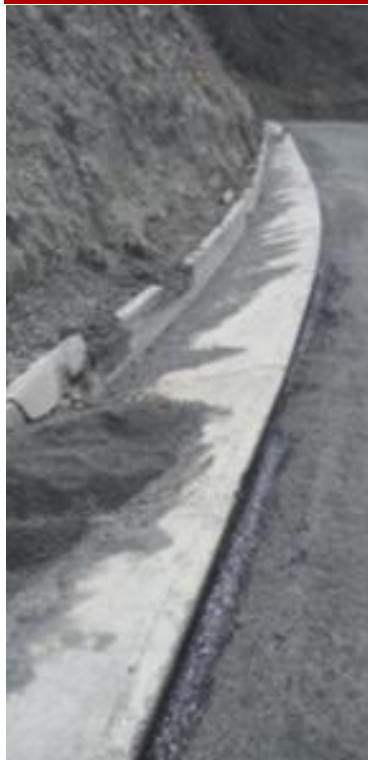
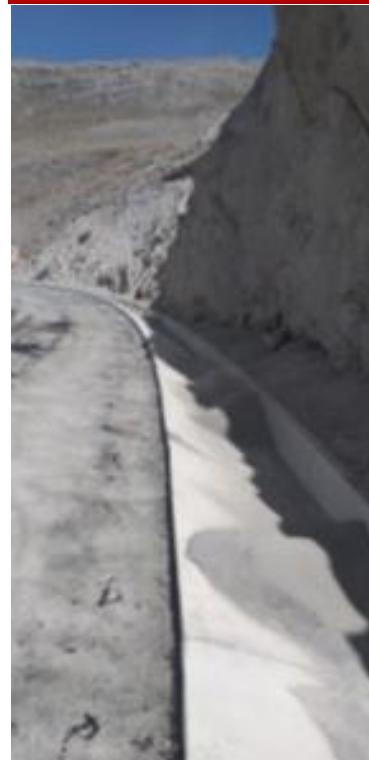
PROGRESIVAS KM. 39+650.94 A KM. 40+059 Id  
VISITA DE VERIFICACION DE ACTIVIDADES EJECUTADAS EN EL TRAMO 2( OBRAS INICIALES) CUNETAS TRIANGULARES TIPO 1 A VALORIZAR  
01.01.06 OBRAS DE ARTE  
CODIGO 01.01.06.20 CUNETETA TRIANGULAR TIPO I REVESTIDA EN CONCRETO

En la progresiva km. 39+650.94 a Km, 40+059 se realiza visita de seguimiento y monitoreo al tramo 2 de las obras iniciales, donde se verifica la construcción de cunetas triangulares tipo 1 en el lado derecho de la vía, Se realiza la verificación de lo ejecutado junto con la Supervisión y la Contratista, Se utilizo un camión mixer, y herramientas menores, trabajaron: 1capataz , 1 operador mixer y 50 trabajadores. En este tramo ejecutado se observo la falta de limpieza de las cunetas. La contratista se ha comprometido a limpiar las cunetas cuando se realice la colocación de juntas.

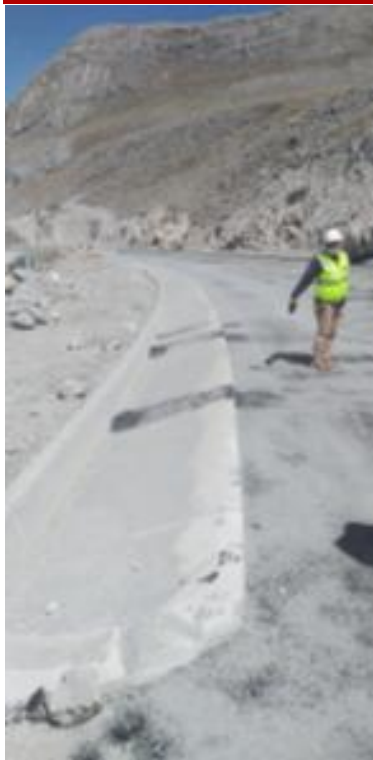
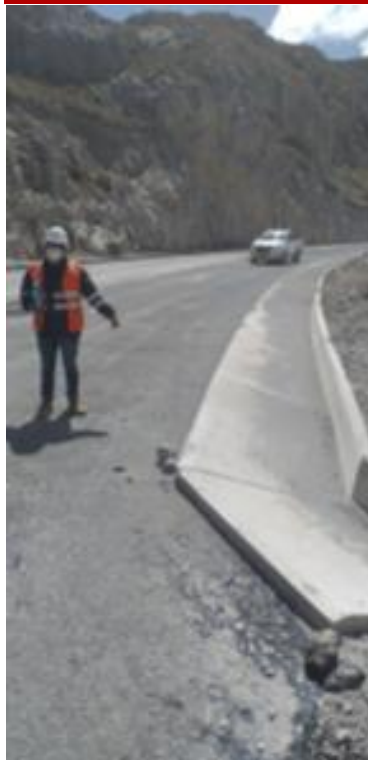
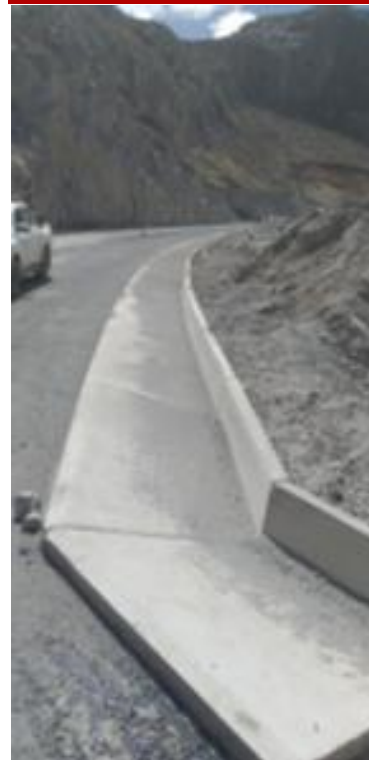
PROGRESIVAS KM. 39+707 A KM. 40+760 Id

En la progresiva km. 39+707 a Km. 40+760 se realiza visita de seguimiento y monitoreo al tramo 2 de las obras iniciales, donde se verifica la construcción de cunetas triangulares tipo 1 en el lado derecho de la vía, Se realiza la verificación de lo ejecutado junto con la Supervisión y la Contratista, Se utilizo un camión mixer, y herramientas menores, trabajaron: 1capataz , 1 operador mixer y 50 trabajadores. En este tramo ejecutado se observo la falta de limpieza de las cunetas. La contratista se ha comprometido a limpiar las cunetas cuando se realice la colocación de juntas

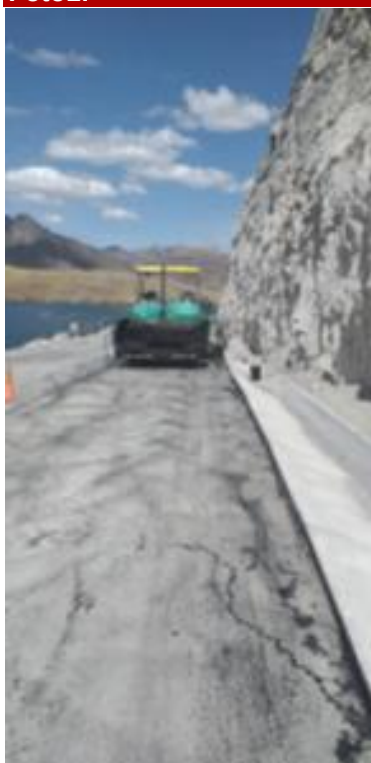
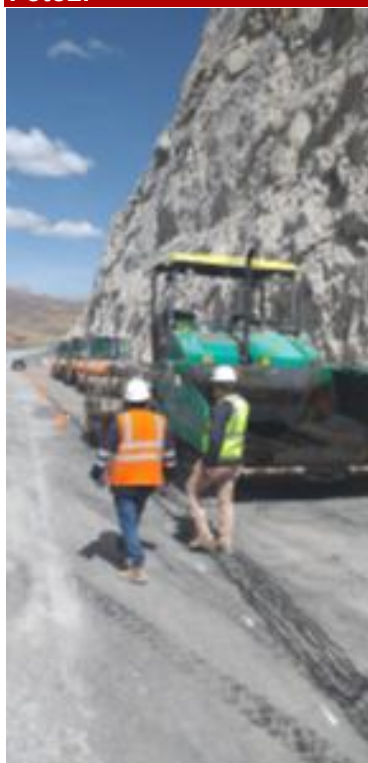
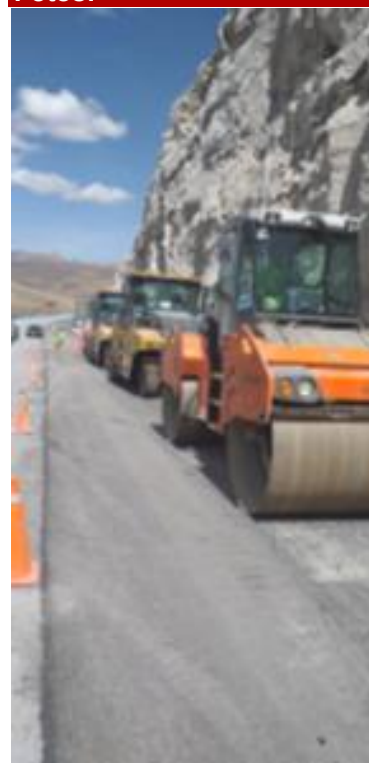
PROGRESIVA KM. 39+400 li

En las progresivas Km, 39 +400 se realiza visita de seguimiento y monitoreo al tramo 2 de las obras iniciales, donde se verifica las maquinarias para asfaltar , donde se iniciara la continuación de la construcción de pavimento de asfalto en el carril izquierdo de la vía, avanzando de forma progresiva. se verifica una pavimentadora, dos compactadoras de doble rodillo, dos tampos (compactador de ruedas lisas) y herramientas menores . trabajaran: 1 capataz, 5 operadores , 12 choferes, 12 obreros. las actividades de asfaltado se inicio en horas de la tarde.

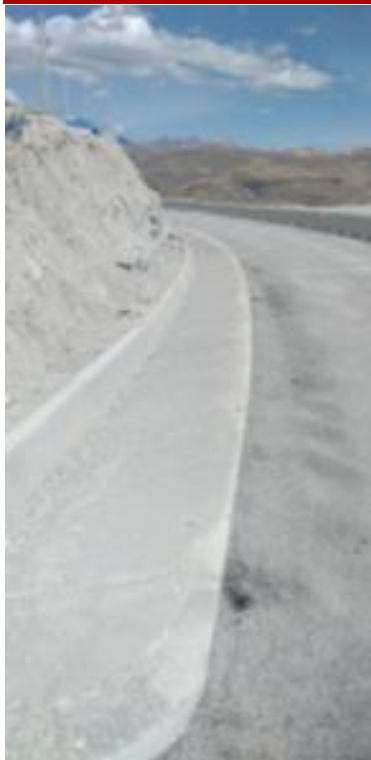
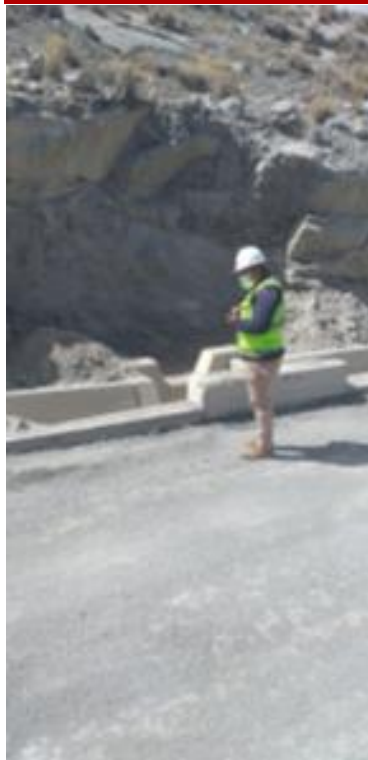
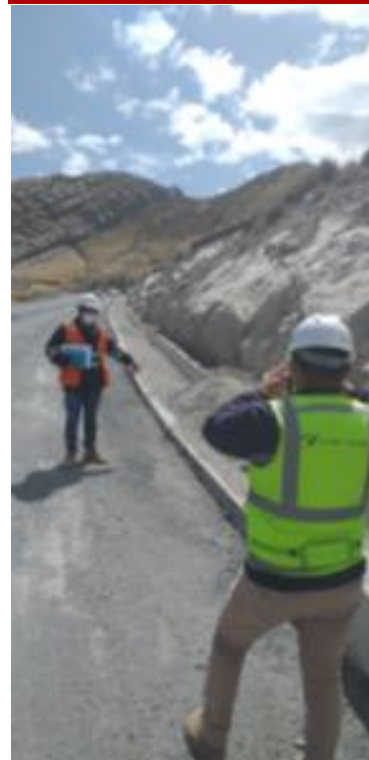
PROGRESIVAS KM. 38+782.83 A KM. 38+980 Id  
VISITA DE VERIFICACION DE ACTIVIDADES EJECUTADAS EN EL TRAMO 2( OBRAS INICIALES) CUNETAS TRIANGULARES TIPO 1 A VALORIZAR  
01.01.06 OBRAS DE ARTE  
CODIGO 01.01.06.20 CUNETETA TRIANGULAR TIPO I REVESTIDA EN CONCRETO

En la progresiva km. 38+782.83 a Km, 38+980 se realiza visita de seguimiento y monitoreo al tramo 2 de las obras iniciales, donde se verifica la construcción de cunetas triangulares tipo 1 en el lado derecho de la vía, Se realiza la verificación de lo ejecutado junto con la Supervisión y la Contratista, Se utilizo un camión mixer, y herramientas menores, trabajaron: 1capataz , 1 operador mixer y 50 trabajadores. En este tramo ejecutado se observo la falta de limpieza de las cunetas. La contratista se ha comprometido a limpiar las cunetas cuando se realice la colocación de juntas

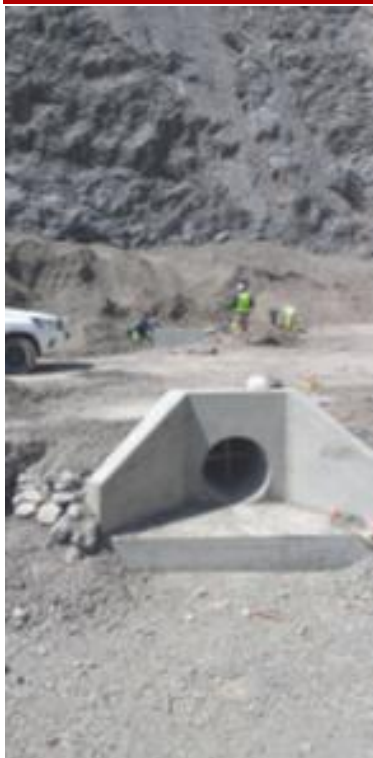
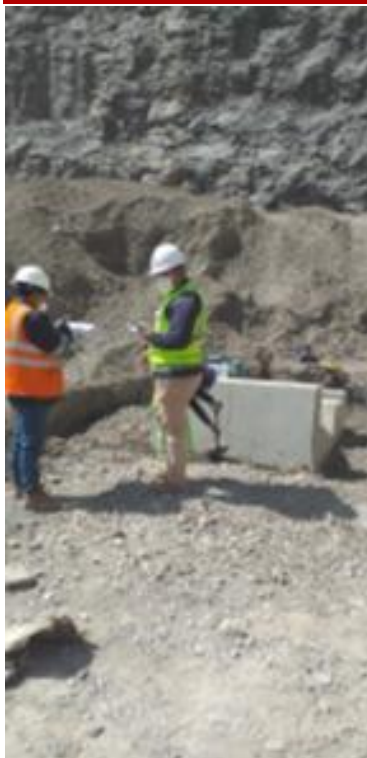
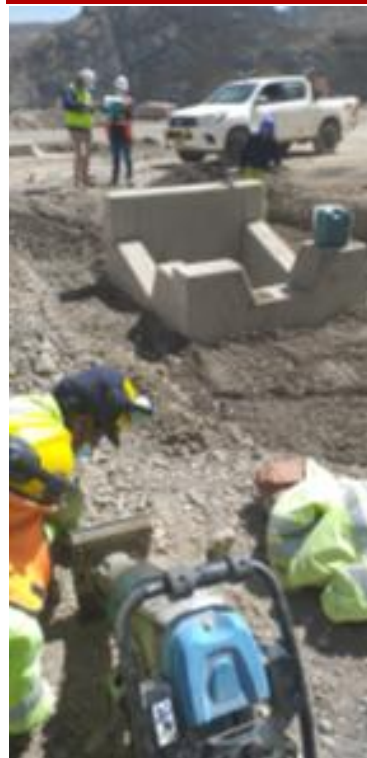
PROGRESIVA KM. 36+615

En la progresiva km. 36+615 se realiza visita de seguimiento y monitoreo al tramo 2 de las obras iniciales, donde se verifica la colocación de alcantarilla TMC de 0.90 m de diámetro, y la construcción de cunetas de cabezales de concreto en los dos lados, Se realiza la verificación de lo ejecutado junto con la Supervisión y la Contratista, Se utilizo un camión mixer, y herramientas menores, trabajaron: 1capataz , 1 operador mixer y 10 trabajadores.

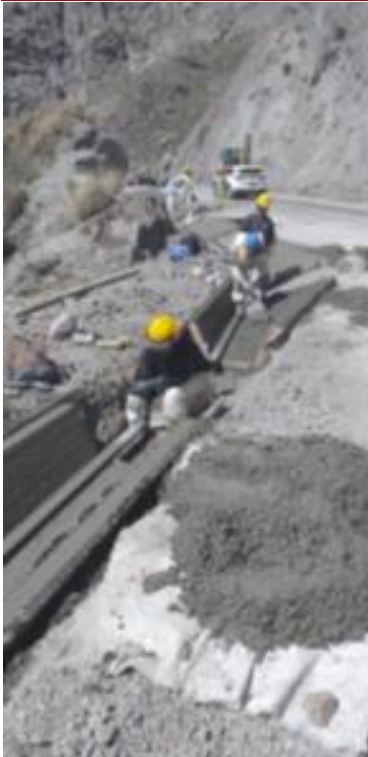
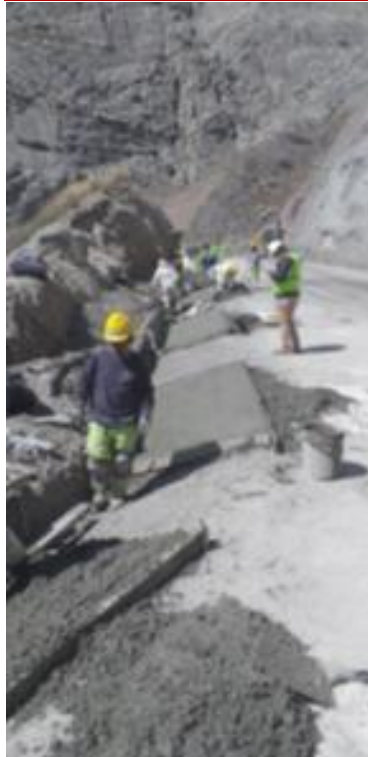
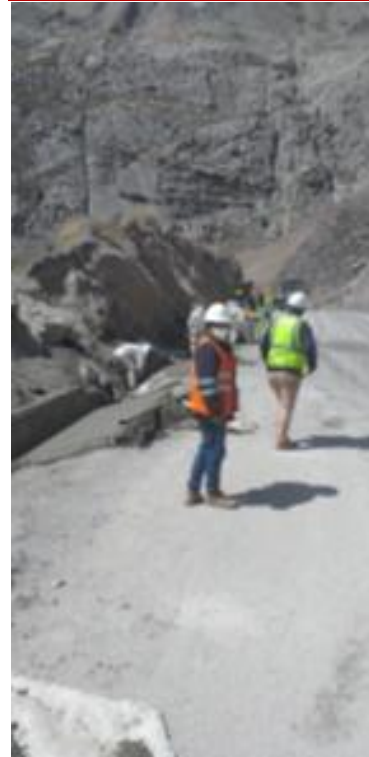
PROGRESIVA KM. 36+620 A KM. 36+800 li

En la progresiva km. 36+620 a Km, 36+800 se realiza visita de seguimiento y monitoreo al tramo 2 de las obras iniciales, donde se verifica la excavación a mano y encofrado para la construcción de cunetas triangulares tipo I revestida en concreto en el lado izquierdo de la vía, Se utiliza dos camión mixer, y herramientas menores, trabajan: 1capataz , 2 operador mixer y 50 trabajadores

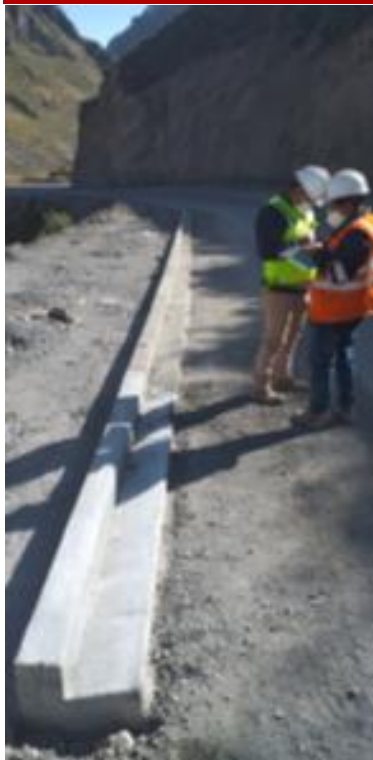
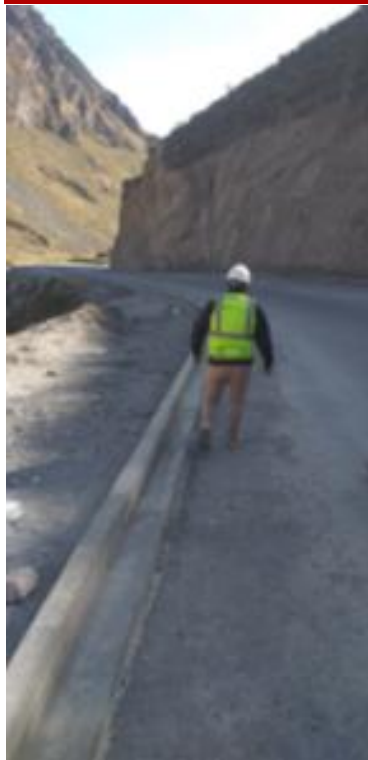
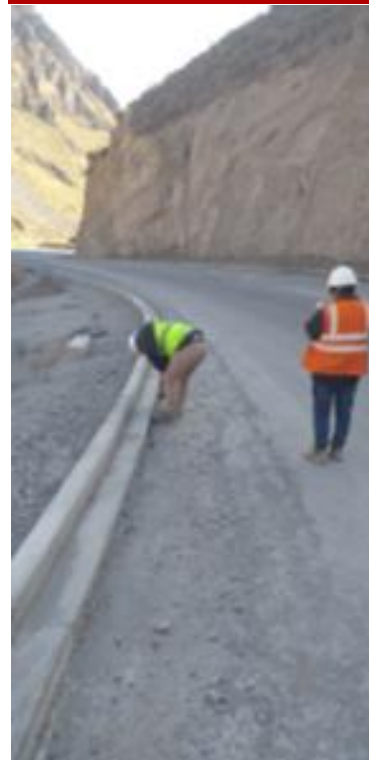
PROGRESIVAS KM. 26+136,99 A KM. 26+215 Id  
VISITA DE VERIFICACION DE ACTIVIDADES EJECUTADAS EN EL TRAMO 2(  
OBRAS INICIALES) BORDILLOS A VALORIZAR  
01.01.06 OBRAS DE ARTE  
CODIGO 01.01.06.29 BORDILLO

En la progresiva km. 26+136.99 a Km, 26+215 se realiza visita de seguimiento y monitoreo al tramo 2 de las obras iniciales, donde se verifica la construcción de bordillos en el lado derecho de la vía, Se realiza la verificación de lo ejecutado junto con la Supervisión y la Contratista, Se utilizo un camión mixer, y herramientas menores, trabajaron: 1capataz , 1 operador mixer y 10 trabajadores. Este tramo ejecutado tiene que tener todos los controles de calidad y subsanación de observaciones exigido por la Supervisión para poder valorizar las cantidades ejecutadas.

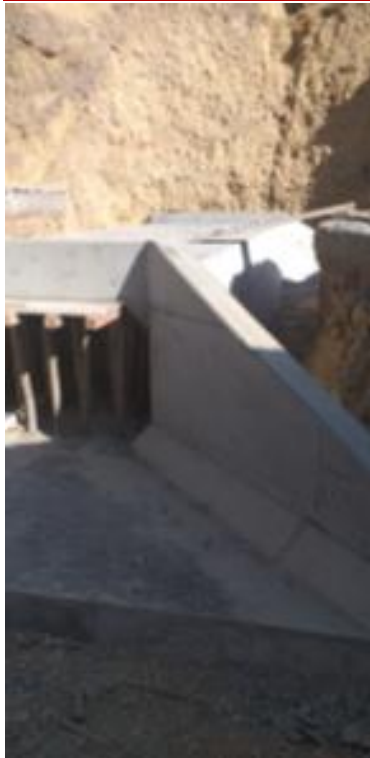
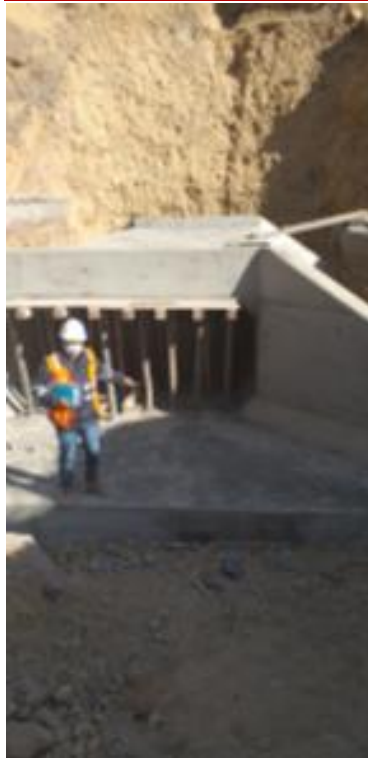
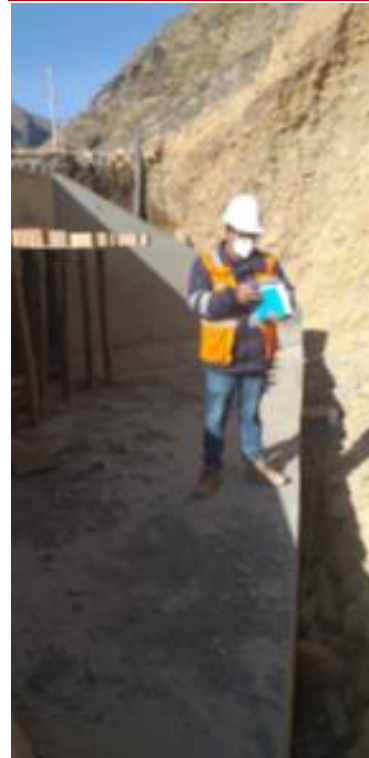
PROGRESIVA KM. 16+220

En la progresiva km. 16+220 se realiza visita de seguimiento y monitoreo al tramo 2 de las obras iniciales, donde se verifica la construcción de alcantarilla marco. Se realiza la verificación de lo ejecutado junto con la Supervisión y la Contratista, Se utilizo dos camiones mixer, y herramientas menores, trabajaron: 1capataz , 1 operador mixer y 12 trabajadores
