## BITACORA ELECTRÓNICA DE OBRA

### REGISTRO DE LA BITACORA Y FOTO DEL CUADERNO DE OBRA

NUMERO DE INFORME No. 0035  
CONTRATO DE OBRA: No. 103-2019-MTC/ 20 de fecha 24/09/2019  
EMPRESA CONTRATISTA: CHINA ROAD AND BRIDGE CORPORATION SUCURSAL PERU  
OBRA: SALDO DE OBRA: "MEJORAMIENTO, REHABILITACIÓN Y CONSERVACIÓN POR NIVELES DE SERVICIO Y OPERACIÓN DEL CORREDOR VIAL, LIMA – CANTA – HUAYLLAY – DV. COCHAMARCA – EMP.PE 3N" ( SALDO DE OBRAS INICIALES ( OI) TRAMO 2 CANTA - HUALLAY ) LONGITUD: 95.2 KMS.  
MONTO DE OBRAS INICIALES : 338,725,656.80  
SUPERVISOR: CONSORCIO CESEL - CAL Y MAYOR  
CONTRATO DE CONSULTORIA DE OBRA N° 077-2014-MTC/20) ADENDA No. 4 DE FECHA 24-09-2019  
VISITA DE SEGUIMIENTO Y MONITOREO A LAS OFICINAS DE LA SUPERVISION Y CONTRATISTA  
VISITA DE VERIFICACION DE MAYORES CANTIDADES EJECUTADAS PARA SER VALORIZADAS, CORRESPONDIENTES AL MES DE JULIO 2022

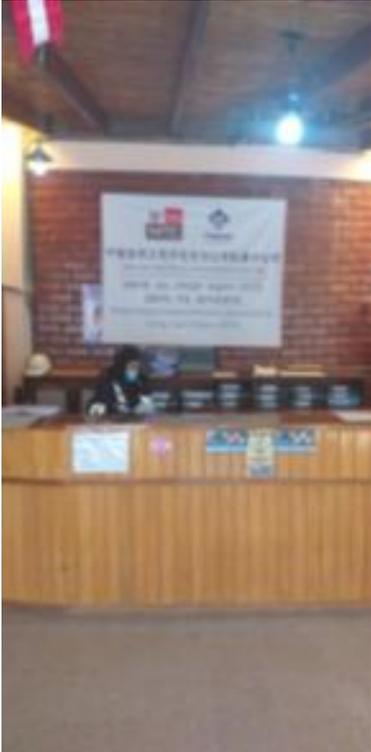
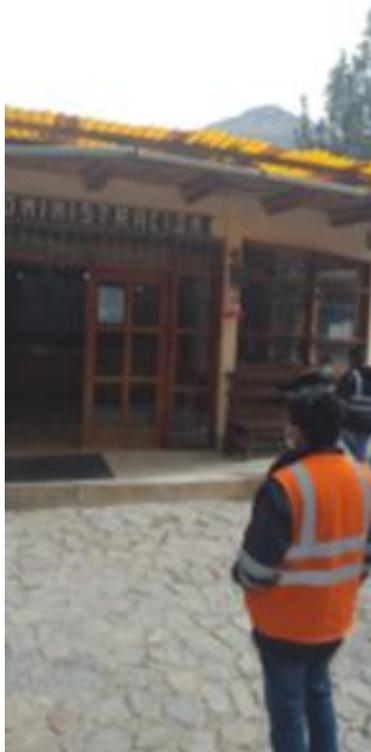
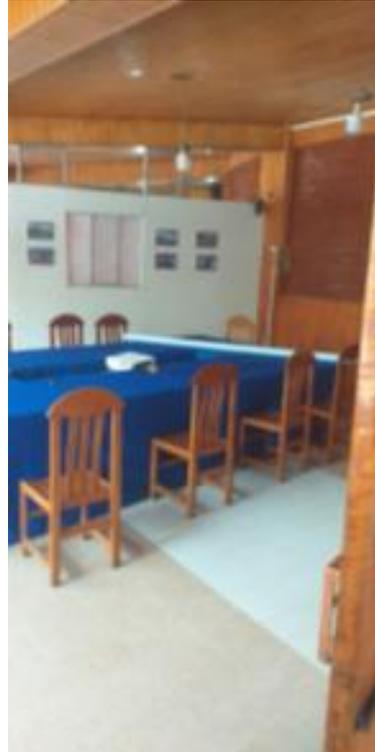
PROGRESIVA KM. 0+150  
VISITA DE SEGUIMIENTO Y MONITOREO A LAS OFICINAS DE LA CONTRATISTA:  
COORDINACION PARA REALIZAR VISITA DE CONSTATAACION DE MAYORES METRADOS

En la Progresiva km. 0+150 se realiza visita a las oficinas de la contratista, para coordinar salida de constatación de mayores cantidades.

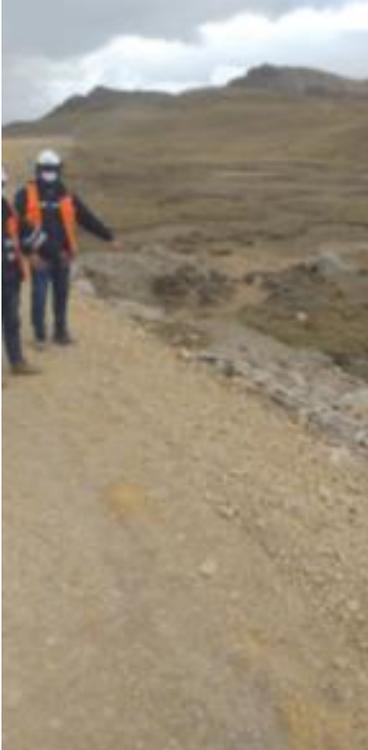
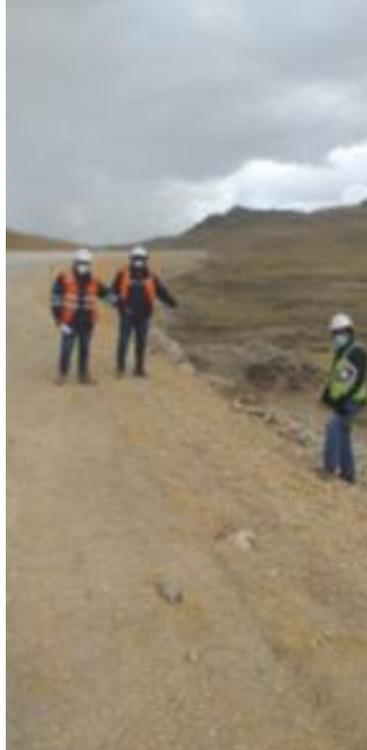
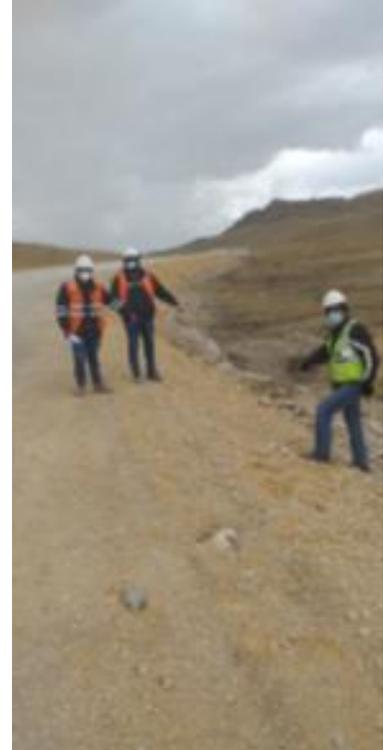
PROGRESIVA KM. 64+100 AL KM. 64+310 ( SECTOR 1)  
VISITA DE CONSTATAACION DE MAYORES CANTIDADES EN EL TRAMO 2 ( OBRAS INICIALES): GEOTEXTIL TIPO 1 EN PEDRAPLENES ( SECTOR 1) EJECUTADO HASTA JULIO 2022

En la Progresiva km. 64+100 al km 64+310 se realiza visita de constatación de mayores cantidades ejecutados hasta el mes de JULIO 2022, acompañado por los ingenieros Cesar Torres especialista en estructuras y obras de arte de la Supervisión y el Ing. Juan Collachagua , especialista en costos y valorizaciones de la Contratista suficientemente autorizados por el Jefe de Supervisión y Residente de la Contratista, respectivamente. Se realiza la visita "durante" al sitio para verificar los mayores metrados ejecutados hasta el mes de Julio 2022. En este Sector No. 1 se verifica que la plataforma esta a nivel de terraplén y se evidencia que el geotextil No. 1 colocado .Se puede observar parte del manto geotextil colocado en los taludes del pedraplén

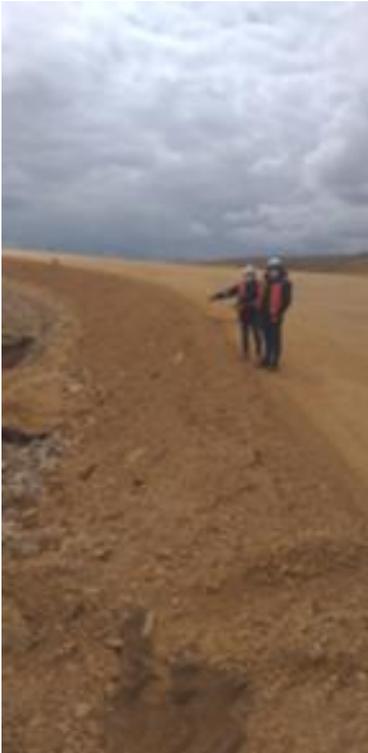
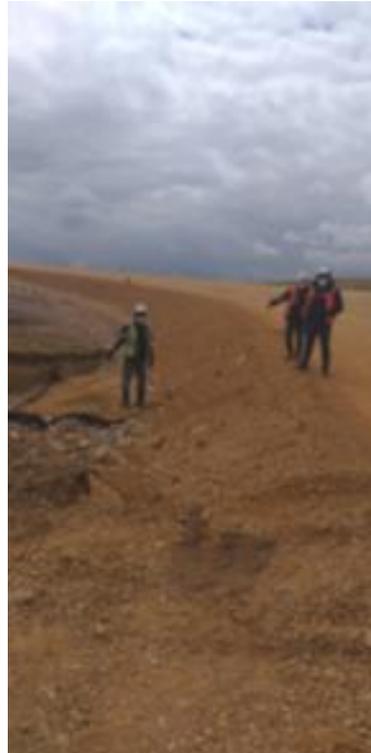
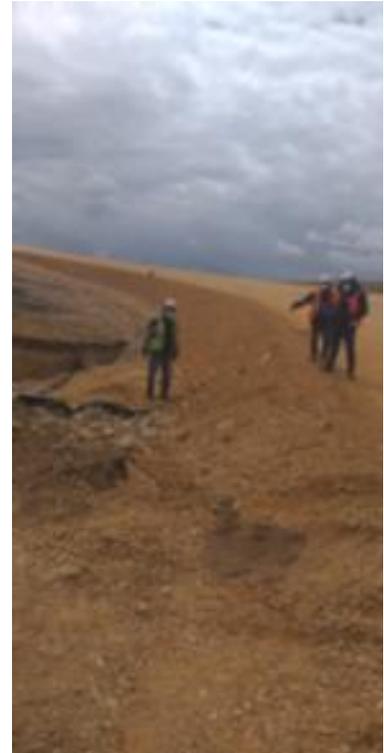
PROGRESIVA KM. 75+720 AL KM. 76+000 ( SECTOR 2)  
VISITA DE CONSTATAACION DE MAYORES CANTIDADES EN EL TRAMO 2 ( OBRAS INICIALES): GEOTEXTIL TIPO 1 EN PEDRAPLENES ( SECTOR 2) EJECUTADO HASTA JULIO 2022

En la Progresiva km. 75+720 al km 76+000 se realiza visita de constatación de mayores cantidades ejecutados hasta el mes de JULIO 2022, acompañado por los ingenieros Cesar Torres especialista en estructuras y obras de arte de la Supervisión y el Ing. Juan Collachagua , especialista en costos y valorizaciones de la Contratista suficientemente autorizados por el Jefe de Supervisión y Residente de la Contratista, respectivamente. Se realiza la visita "durante" al sitio para verificar los mayores metrados ejecutados hasta el mes de Julio 2022. En este Sector No. 2 se verifica que la plataforma esta a nivel de terraplén y se evidencia que el geotextil No. 1 colocado .Se puede observar parte del manto geotextil colocado en los taludes del pedraplén

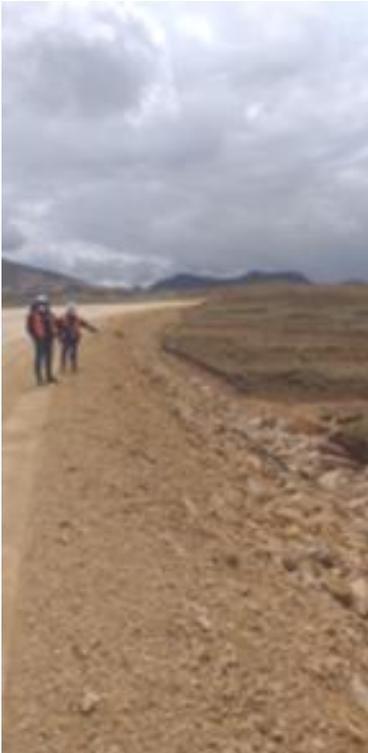
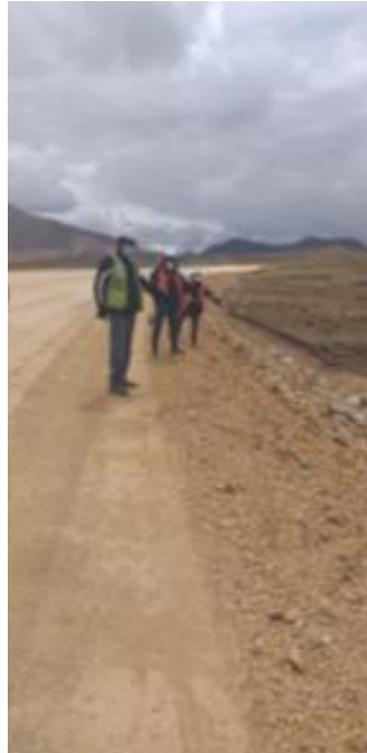
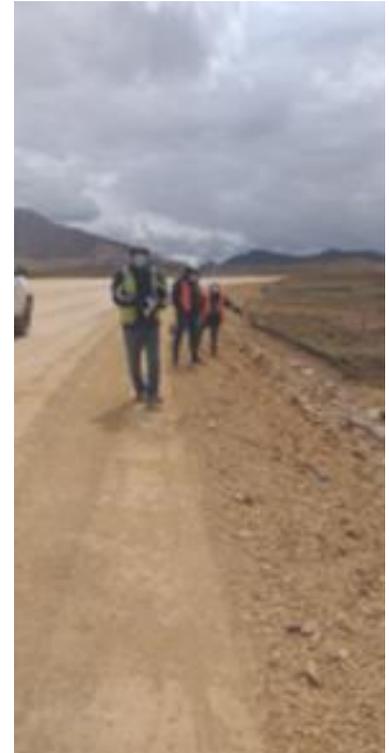
PROGRESIVA KM. 76+230 AL KM. 76+430 ( SECTOR 3)  
VISITA DE CONSTATAACION DE MAYORES CANTIDADES EN EL TRAMO 2 ( OBRAS INICIALES): GEOTEXTIL TIPO 1 EN PEDRAPLENES ( SECTOR 3) EJECUTADO HASTA JULIO 2022

En la Progresiva km. 76+230 al km 76+430 se realiza visita de constatación de mayores cantidades ejecutados hasta el mes de JULIO 2022, acompañado por los ingenieros Cesar Torres especialista en estructuras y obras de arte de la Supervisión y el Ing. Juan Collachagua , especialista en costos y valorizaciones de la Contratista suficientemente autorizados por el Jefe de Supervisión y Residente de la Contratista, respectivamente. Se realiza la visita "durante" al sitio para verificar los mayores metrados ejecutados hasta el mes de Julio 2022. En este Sector No. 3 se verifica que la plataforma esta a nivel de terraplén y se evidencia que el geotextil No. 1 colocado .Se puede observar parte del manto geotextil colocado en los taludes del pedraplén

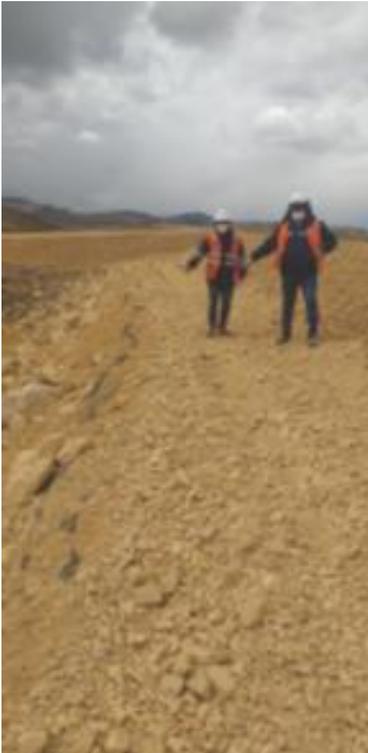
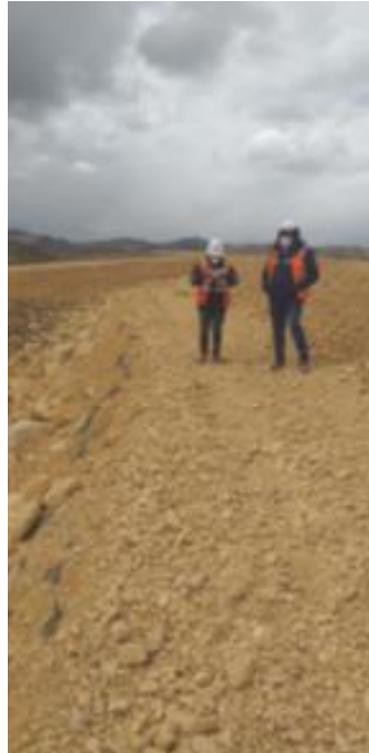
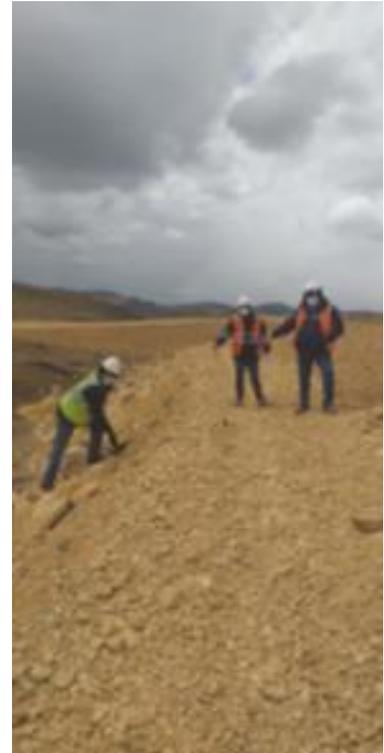
PROGRESIVA KM. 77+090 AL KM. 77+500 ( SECTOR 4)  
VISITA DE CONSTATAACION DE MAYORES CANTIDADES EN EL TRAMO 2 ( OBRAS INICIALES): GEOTEXTIL TIPO 1 EN PEDRAPLENES ( SECTOR 4) EJECUTADO HASTA JULIO 2022

En la Progresiva km. 77+090 al km 77+500 se realiza visita de constatación de mayores cantidades ejecutados hasta el mes de JULIO 2022, acompañado por los ingenieros Cesar Torres especialista en estructuras y obras de arte de la Supervisión y el Ing. Juan Collachagua , especialista en costos y valorizaciones de la Contratista suficientemente autorizados por el Jefe de Supervisión y Residente de la Contratista, respectivamente. Se realiza la visita "durante" al sitio para verificar los mayores metrados ejecutados hasta el mes de Julio 2022. En este Sector No. 4 se verifica que la plataforma esta a nivel de terraplén y se evidencia que el geotextil No. 1 colocado .Se puede observar parte del manto geotextil colocado en los taludes del pedraplén

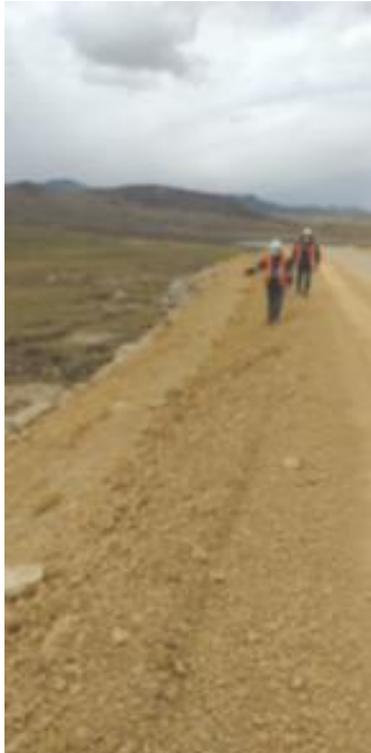
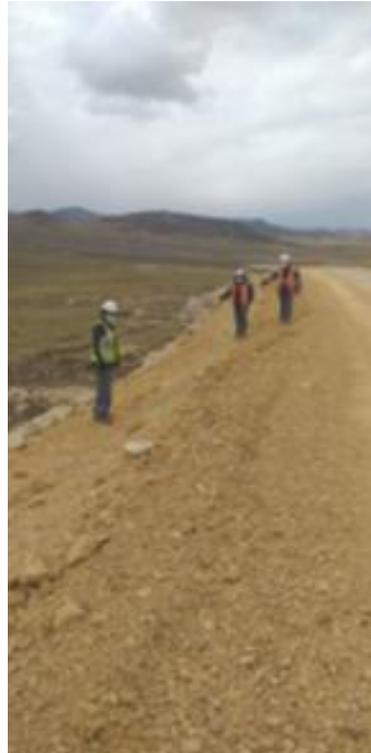
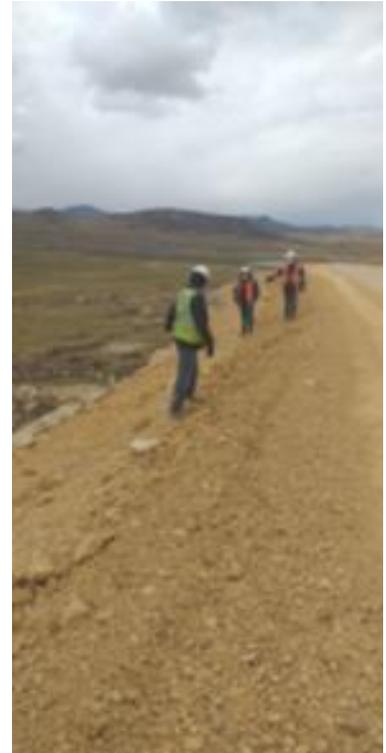
PROGRESIVA KM. 78+190 AL KM. 79+200 ( SECTOR 5)  
VISITA DE CONSTATAACION DE MAYORES CANTIDADES EN EL TRAMO 2 ( OBRAS INICIALES): GEOTEXTIL TIPO 1 EN PEDRAPLENES ( SECTOR 5) EJECUTADO HASTA JULIO 2022

En la Progresiva km. 78+190 al km 79+200 se realiza visita de constatación de mayores cantidades ejecutados hasta el mes de JULIO 2022, acompañado por los ingenieros Cesar Torres especialista en estructuras y obras de arte de la Supervisión y el Ing. Juan Collachagua , especialista en costos y valorizaciones de la Contratista suficientemente autorizados por el Jefe de Supervisión y Residente de la Contratista, respectivamente. Se realiza la visita "durante" al sitio para verificar los mayores metrados ejecutados hasta el mes de Julio 2022. En este Sector No. 5 se verifica que la plataforma esta a nivel de terraplén y se evidencia que el geotextil No. 1 colocado .Se puede observar parte del manto geotextil colocado en los taludes del pedraplén

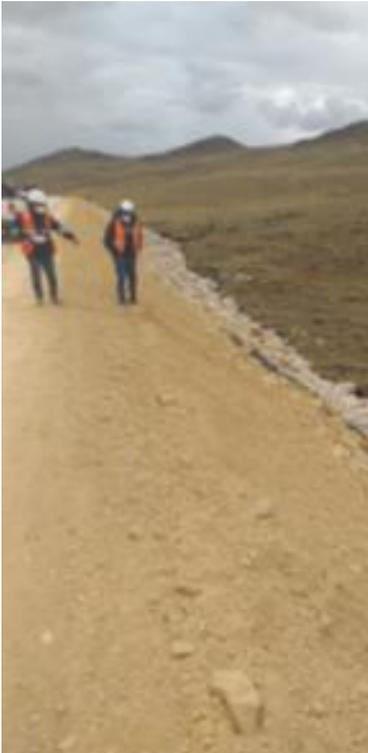
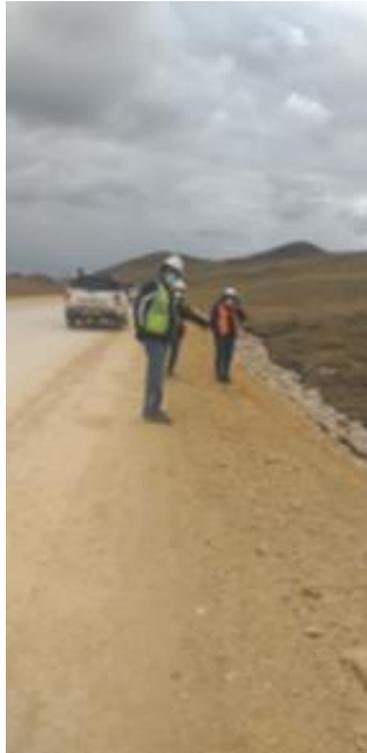
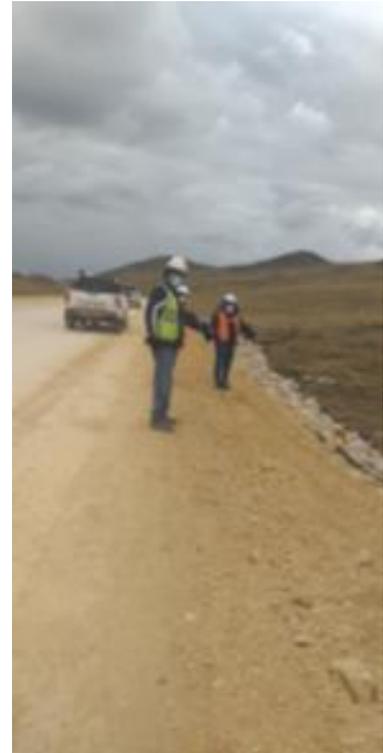
PROGRESIVA KM. 81+120 AL KM. 81+400 ( SECTOR 6)  
VISITA DE CONSTATAACION DE MAYORES CANTIDADES EN EL TRAMO 2 ( OBRAS INICIALES): GEOTEXTIL TIPO 1 EN PEDRAPLENES ( SECTOR 6) EJECUTADO HASTA JULIO 2022

En la Progresiva km. 81+120 al km 81+400 se realiza visita de constatación de mayores cantidades ejecutados hasta el mes de JULIO 2022, acompañado por los ingenieros Cesar Torres especialista en estructuras y obras de arte de la Supervisión y el Ing. Juan Collachagua , especialista en costos y valorizaciones de la Contratista suficientemente autorizados por el Jefe de Supervisión y Residente de la Contratista, respectivamente. Se realiza la visita "durante" al sitio para verificar los mayores metrados ejecutados hasta el mes de Julio 2022. En este Sector No. 6 se verifica que la plataforma esta a nivel de terraplén y se evidencia que el geotextil No. 1 colocado .Se puede observar parte del manto geotextil colocado en los taludes del pedraplén

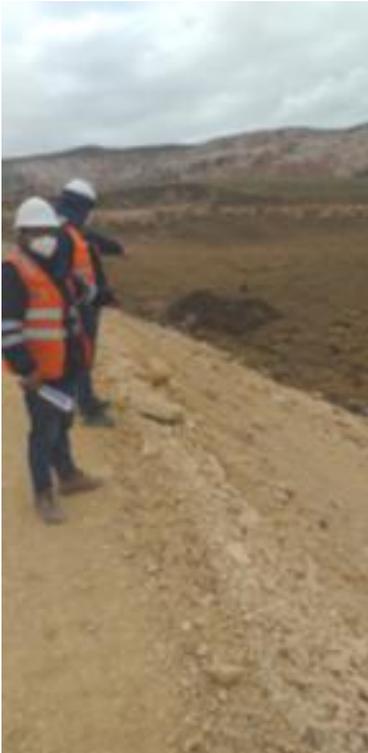
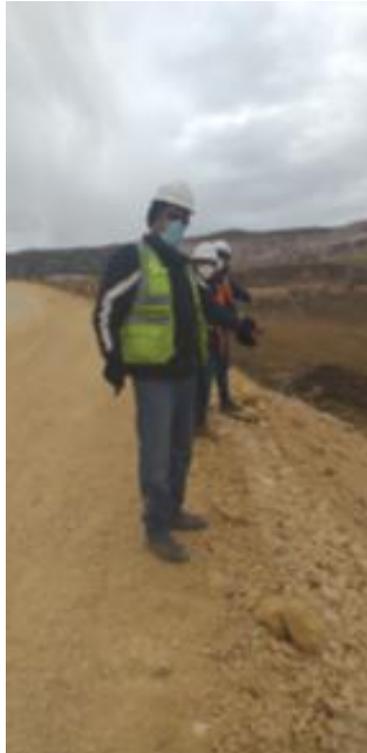
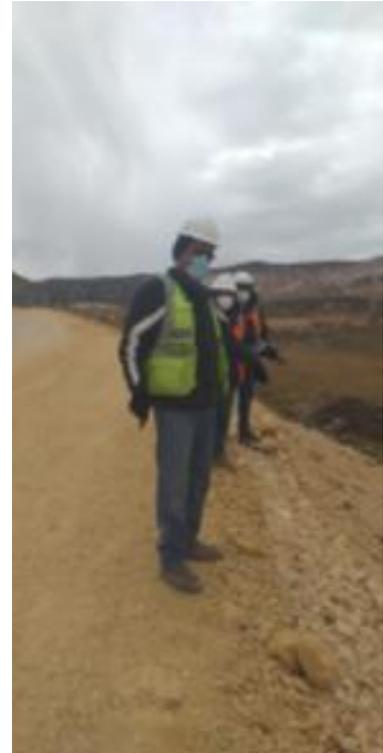
PROGRESIVA KM. 83+470 AL KM. 83+590 ( SECTOR 7)  
VISITA DE CONSTATAACION DE MAYORES CANTIDADES EN EL TRAMO 2 ( OBRAS INICIALES): GEOTEXTIL TIPO 1 EN PEDRAPLENES ( SECTOR 7) EJECUTADO HASTA JULIO 2022

En la Progresiva km. 83+470 al km 83+590 se realiza visita de constatación de mayores cantidades ejecutados hasta el mes de JULIO 2022, acompañado por los ingenieros Cesar Torres especialista en estructuras y obras de arte de la Supervisión y el Ing. Juan Collachagua , especialista en costos y valorizaciones de la Contratista suficientemente autorizados por el Jefe de Supervisión y Residente de la Contratista, respectivamente. Se realiza la visita "durante" al sitio para verificar los mayores metrados ejecutados hasta el mes de Julio 2022. En este Sector No. 7 se verifica que la plataforma esta a nivel de terraplén y se evidencia que el geotextil No. 1 colocado .Se puede observar parte del manto geotextil colocado en los taludes del pedraplén

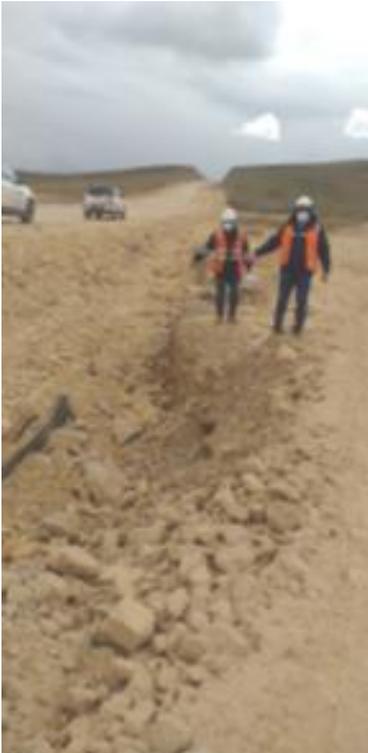
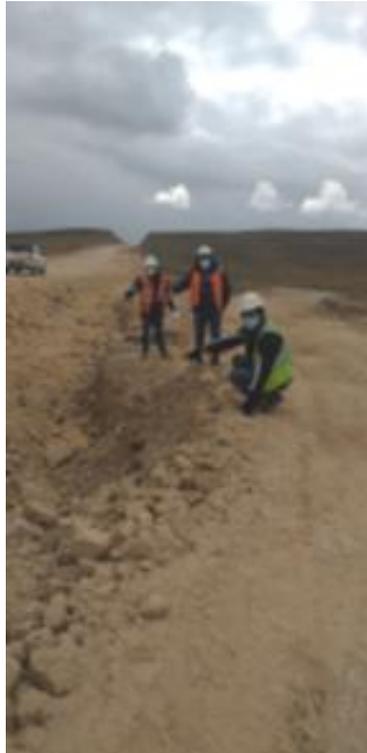
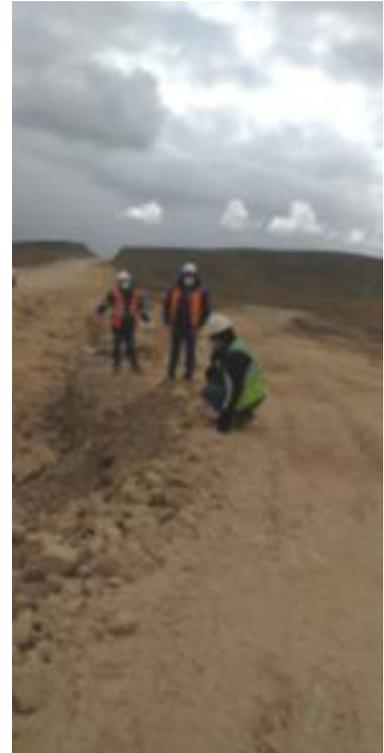
PROGRESIVA KM. 83+690 AL KM. 84+000 ( SECTOR 8)  
VISITA DE CONSTATAACION DE MAYORES CANTIDADES EN EL TRAMO 2 ( OBRAS INICIALES): GEOTEXTIL TIPO 1 EN PEDRAPLENES ( SECTOR 8) EJECUTADO HASTA JULIO 2022

En la Progresiva km. 83+690 al km 84+000 se realiza visita de constatación de mayores cantidades ejecutados hasta el mes de JULIO 2022, acompañado por los ingenieros Cesar Torres especialista en estructuras y obras de arte de la Supervisión y el Ing. Juan Collachagua , especialista en costos y valorizaciones de la Contratista suficientemente autorizados por el Jefe de Supervisión y Residente de la Contratista, respectivamente. Se realiza la visita "durante" al sitio para verificar los mayores metrados ejecutados hasta el mes de Julio 2022. En este Sector No. 8 se verifica que la plataforma esta a nivel de terraplén y se evidencia que el geotextil No. 1 colocado .Se puede observar parte del manto geotextil colocado en los taludes del pedraplén

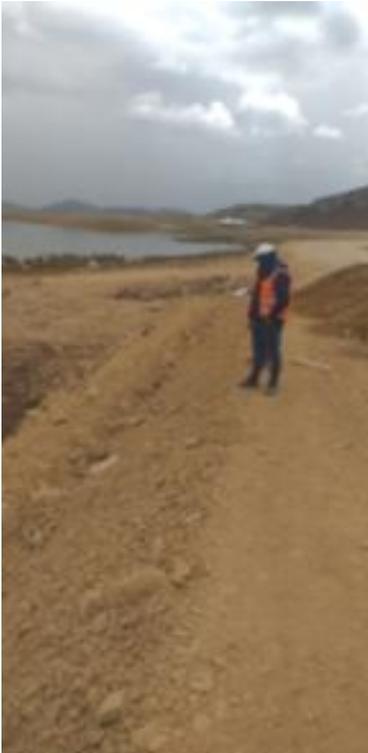
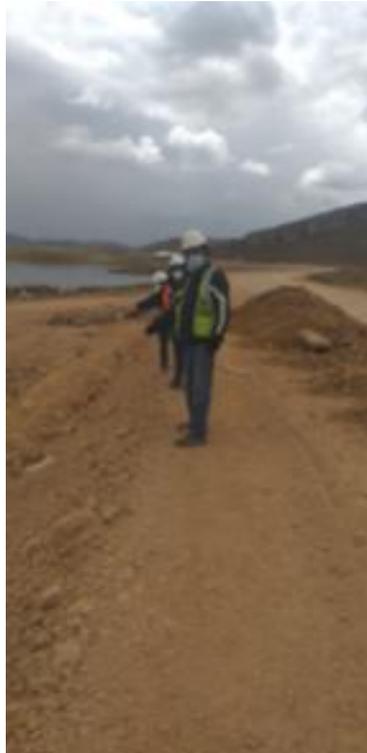
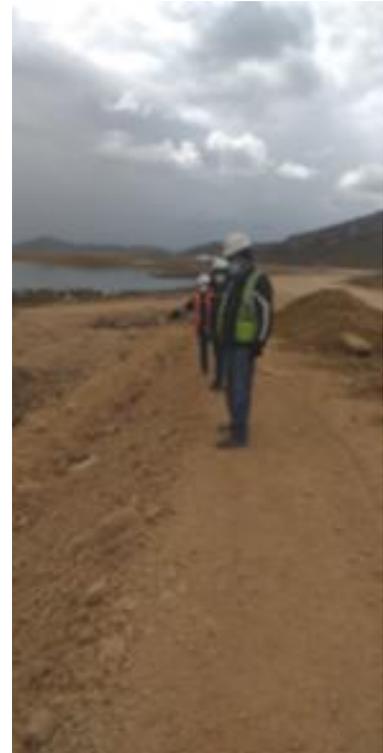
PROGRESIVA KM. 84+370 AL KM. 84+520 ( SECTOR 9)  
VISITA DE CONSTATAACION DE MAYORES CANTIDADES EN EL TRAMO 2 ( OBRAS INICIALES): GEOTEXTIL TIPO 1 EN PEDRAPLENES ( SECTOR 9) EJECUTADO HASTA JULIO 2022

En la Progresiva km. 84+370 al km 84+520 se realiza visita de constatación de mayores cantidades ejecutados hasta el mes de JULIO 2022, acompañado por los ingenieros Cesar Torres especialista en estructuras y obras de arte de la Supervisión y el Ing. Juan Collachagua , especialista en costos y valorizaciones de la Contratista suficientemente autorizados por el Jefe de Supervisión y Residente de la Contratista, respectivamente. Se realiza la visita "durante" al sitio para verificar los mayores metrados ejecutados hasta el mes de Julio 2022. En este Sector No. 9 se verifica que la plataforma esta a nivel de terraplén y se evidencia que el geotextil No. 1 colocado .Se puede observar parte del manto geotextil colocado en los taludes del pedraplén

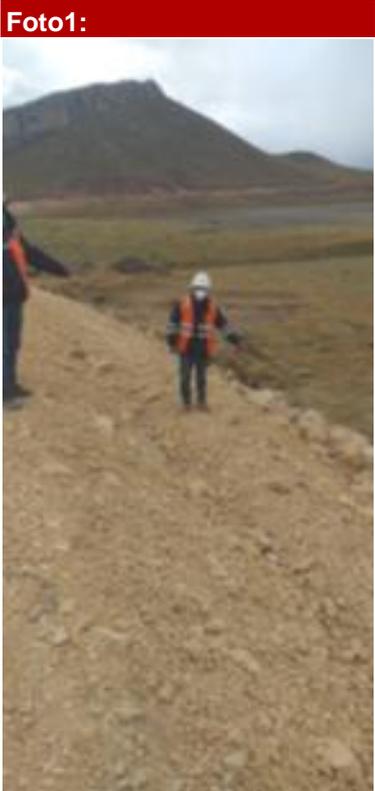
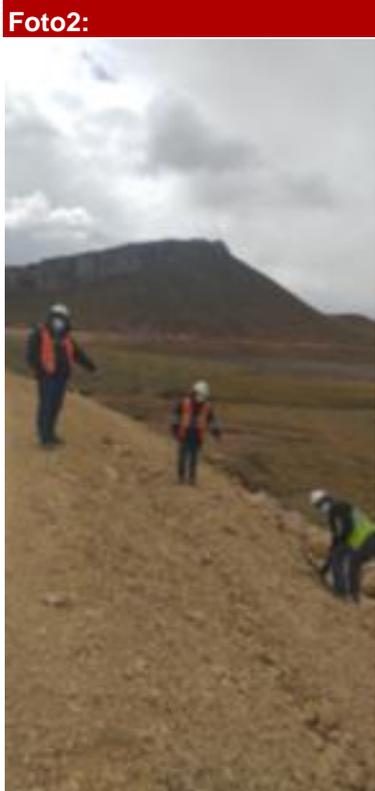
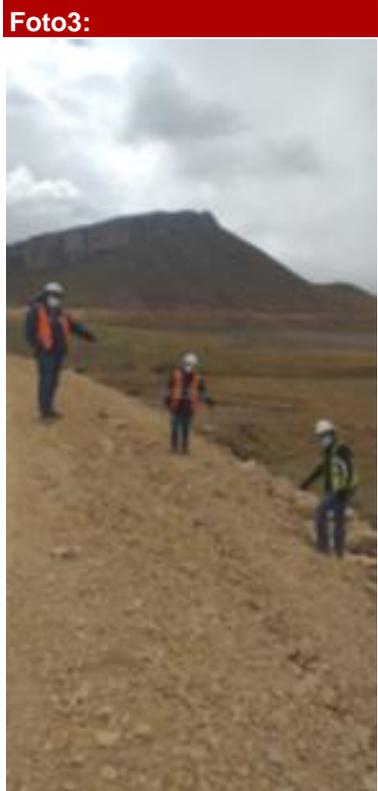
**Actividades:**  
PROGRESIVA KM. 84+690 AL KM. 84+820 ( SECTOR 10)  
VISITA DE CONSTATAACION DE MAYORES CANTIDADES EN EL TRAMO 2 ( OBRAS INICIALES): GEOTEXTIL TIPO 1 EN PEDRAPLENES ( SECTOR 10) EJECUTADO HASTA JULIO 2022

**CDescripcion :**  
En la Progresiva km. 84+690 al km 84+820 se realiza visita de constatación de mayores cantidades ejecutados hasta el mes de JULIO 2022, acompañado por los ingenieros Cesar Torres especialista en estructuras y obras de arte de la Supervisión y el Ing. Juan Collachagua , especialista en costos y valorizaciones de la Contratista suficientemente autorizados por el Jefe de Supervisión y Residente de la Contratista, respectivamente. Se realiza la visita "durante" al sitio para verificar los mayores metrados ejecutados hasta el mes de Julio 2022. En este Sector No. 10 se verifica que la plataforma esta a nivel de terraplén y se evidencia que el geotextil No. 1 colocado .Se puede observar parte del manto geotextil colocado en los taludes del pedraplén

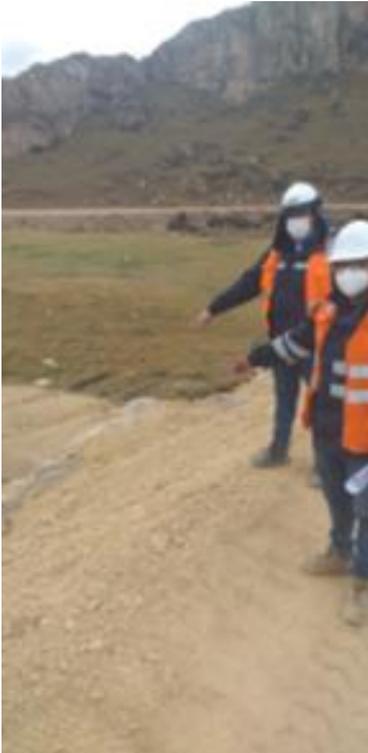
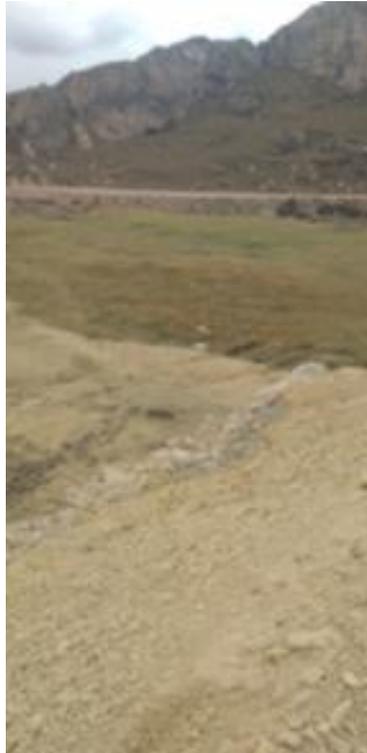
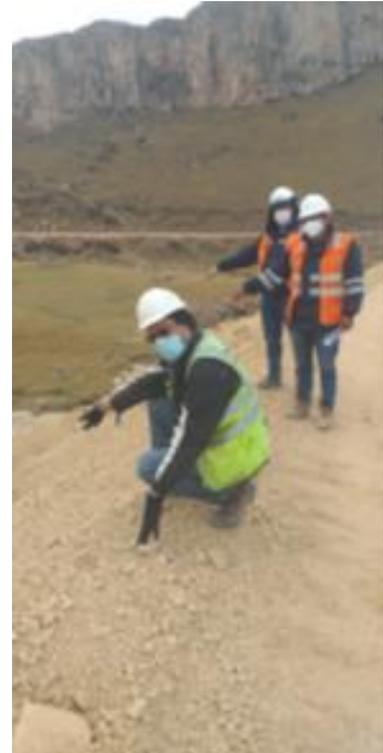
PROGRESIVA KM. 85+110 AL KM. 85+210 ( SECTOR 11)  
VISITA DE CONSTATAACION DE MAYORES CANTIDADES EN EL TRAMO 2 ( OBRAS INICIALES): GEOTEXTIL TIPO 1 EN PEDRAPLENES ( SECTOR 11) EJECUTADO HASTA JULIO 2022

En la Progresiva km. 85+110 al km 85+210 se realiza visita de constatación de mayores cantidades ejecutados hasta el mes de JULIO 2022, acompañado por los ingenieros Cesar Torres especialista en estructuras y obras de arte de la Supervisión y el Ing. Juan Collachagua , especialista en costos y valorizaciones de la Contratista suficientemente autorizados por el Jefe de Supervisión y Residente de la Contratista, respectivamente. Se realiza la visita "durante" al sitio para verificar los mayores metrados ejecutados hasta el mes de Julio 2022. En este Sector No. 11 se verifica que la plataforma esta a nivel de terraplén y se evidencia que el geotextil No. 1 colocado .Se puede observar parte del manto geotextil colocado en los taludes del pedraplén

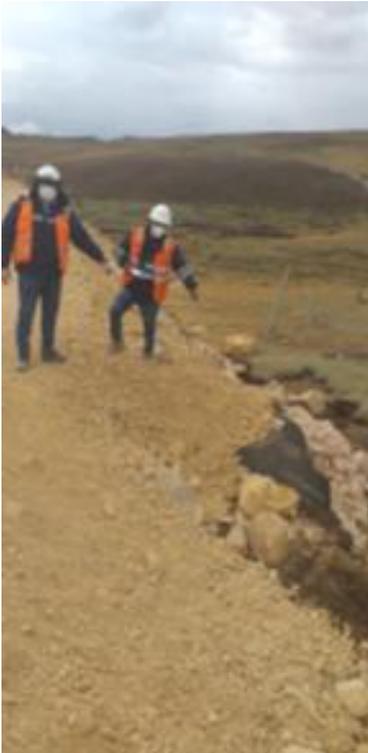
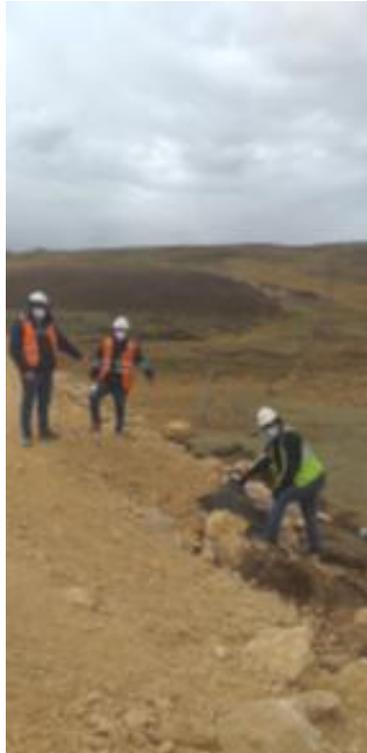
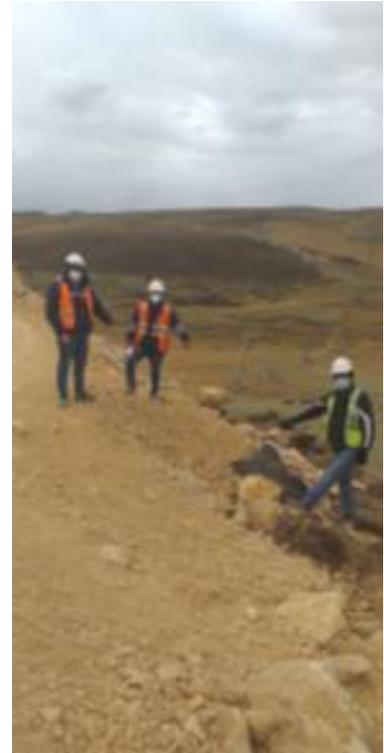
PROGRESIVA KM. 85+940 AL KM. 86+060 ( SECTOR 12)  
VISITA DE CONSTATAACION DE MAYORES CANTIDADES EN EL TRAMO 2 ( OBRAS INICIALES): GEOTEXTIL TIPO 1 EN PEDRAPLENES ( SECTOR 12) EJECUTADO HASTA JULIO 2022

En la Progresiva km. 85+940 al km 86+060 se realiza visita de constatación de mayores cantidades ejecutadas hasta el mes de JULIO 2022, acompañado por los ingenieros Cesar Torres especialista en estructuras y obras de arte de la Supervisión y el Ing. Juan Collachagua , especialista en costos y valorizaciones de la Contratista suficientemente autorizados por el Jefe de Supervisión y Residente de la Contratista, respectivamente. Se realiza la visita "durante" al sitio para verificar los mayores metrados ejecutados hasta el mes de Julio 2022. En este Sector No. 12 se verifica que la plataforma esta a nivel de terraplén y se evidencia que el geotextil No. 1 colocado .Se puede observar parte del manto geotextil colocado en los taludes del pedraplén

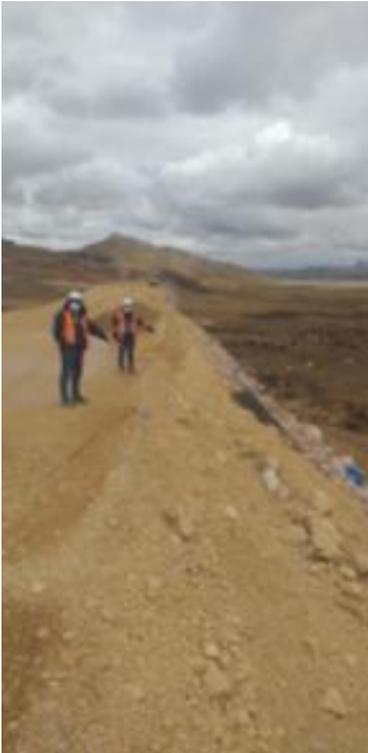
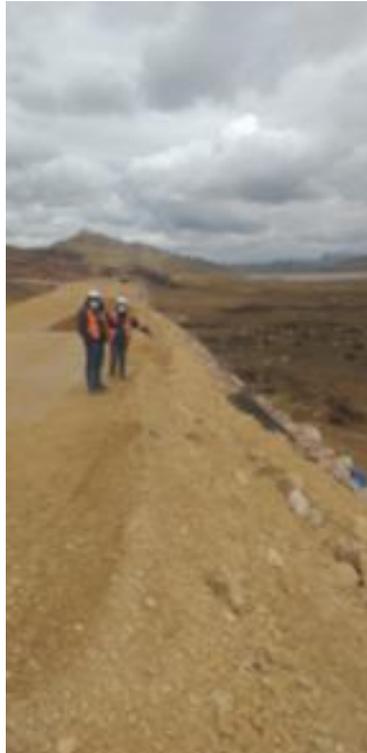
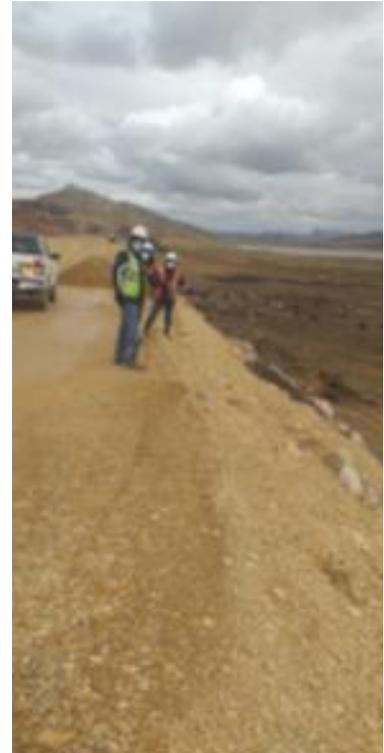
PROGRESIVA KM. 87+120 AL KM. 87+370 ( SECTOR 16)

VISITA DE CONSTATAACION DE MAYORES CANTIDADES EN EL TRAMO 2 ( OBRAS INICIALES): GEOTEXTIL TIPO 1 EN PEDRAPLENES ( SECTOR 16) EJECUTADO HASTA JULIO 2022

En la Progresiva km. 87+120 al km 87+370 se realiza visita de constatación de mayores cantidades ejecutados hasta el mes de JULIO 2022, acompañado por los ingenieros Cesar Torres especialista en estructuras y obras de arte de la Supervisión y el Ing. Juan Collachagua , especialista en costos y valorizaciones de la Contratista suficientemente autorizados por el Jefe de Supervisión y Residente de la Contratista, respectivamente. Se realiza la visita "durante" al sitio para verificar los mayores metrados ejecutados hasta el mes de Julio 2022. En este Sector No. 16 se verifica que la plataforma esta a nivel de terraplén y se evidencia que el geotextil No. 1 colocado .Se puede observar parte del manto geotextil colocado en los taludes del pedraplén

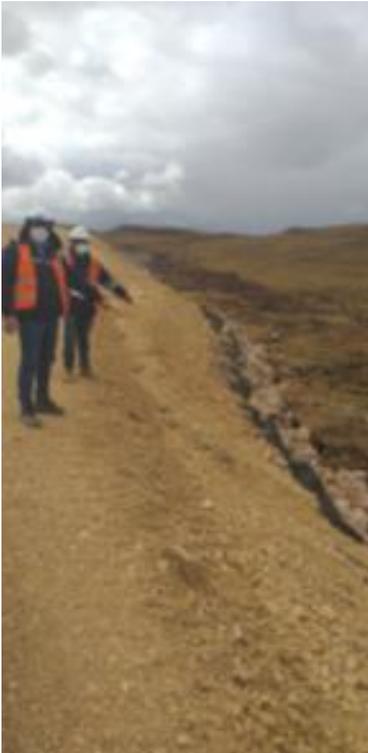
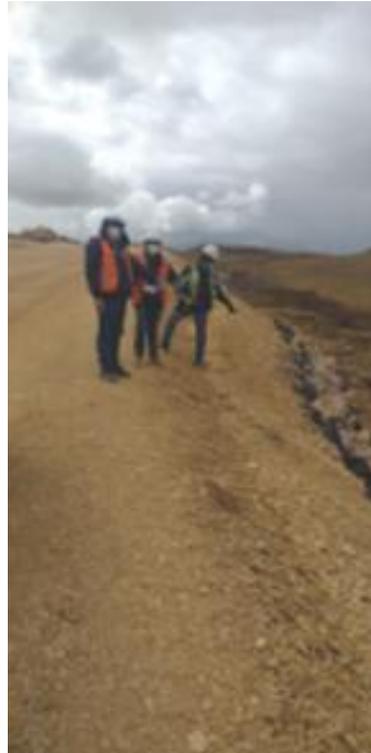
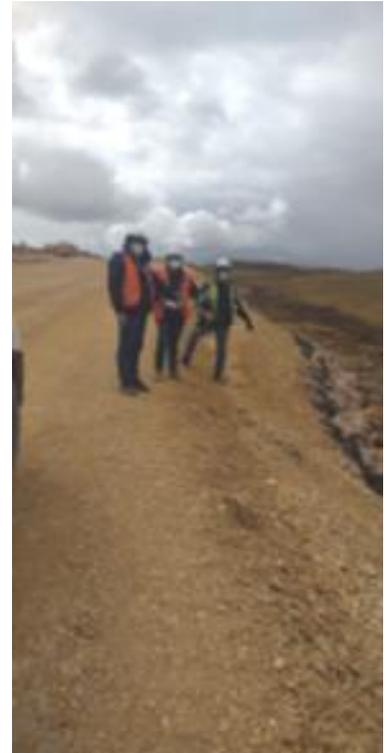
PROGRESIVA KM. 87+410 AL KM. 87+630 ( SECTOR 17)  
VISITA DE CONSTATAACION DE MAYORES CANTIDADES EN EL TRAMO 2 ( OBRAS INICIALES): GEOTEXTIL TIPO 1 EN PEDRAPLENES ( SECTOR 17) EJECUTADO HASTA JULIO 2022

En la Progresiva km. 87+410 al km 87+630 se realiza visita de constatación de mayores cantidades ejecutados hasta el mes de JULIO 2022, acompañado por los ingenieros Cesar Torres especialista en estructuras y obras de arte de la Supervisión y el Ing. Juan Collachagua , especialista en costos y valorizaciones de la Contratista suficientemente autorizados por el Jefe de Supervisión y Residente de la Contratista, respectivamente. Se realiza la visita "durante" al sitio para verificar los mayores metrados ejecutados hasta el mes de Julio 2022. En este Sector No. 17 se verifica que la plataforma esta a nivel de terraplén y se evidencia que el geotextil No. 1 colocado .Se puede observar parte del manto geotextil colocado en los taludes del pedraplén
