## BITACORA ELECTRÓNICA DE OBRA

| Confirma Bitacora: | Nro Informe: | Fecha Informe: | Nombre De La Obra: | Personal Encargado: |
|---|---|---|---|---|
| Si | Nº 142-PVN-MJQY-2022 | 22-07-2022 | MEJORAMIENTO DE LA CARRETERA HUANUCO-CONOCOCHA, SECTOR: HUANUCO-LA UNION-HUALLANCA, RUTA PE-3N, HUANUCO - LA UNION - HUALLANCA, TR 3 | MICHAEL JESUS QUISPE YAURI. |

OBRA: MEJORAMIENTO, CONSERVACIÓN POR NIVELES DE SERVICIO Y OPERACIÓN DEL CORREDOR VIAL: HUANUCO – LA UNIÓN – HUALLANCA – DV. ANTAMINA/ EMP. PE-3N (TINGO CHICO) – NUEVAS FLORES – LLATA – ANTAMINA, TRAMO III.

ENTIDAD: PROVÍAS NACIONAL / SUBDIRECCIÓN DE OBRAS DE CARRETERAS

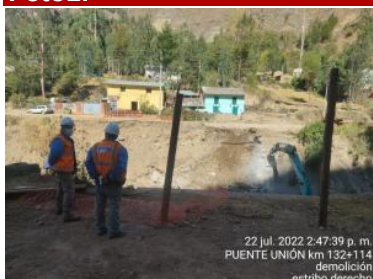
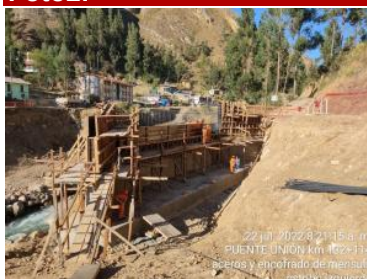
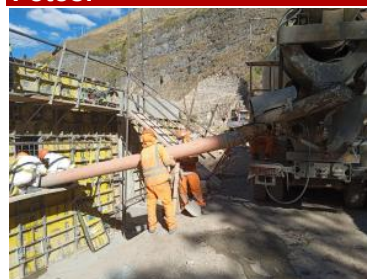
PROGRESIVA: KM 132+097.25 AL KM 132+130.75

CONSTRUCCIÓN DEL PUENTE UNIÓN

SECCIÓN COMPUESTA VIGA METÁLICA- LOSA DE CONCRETO

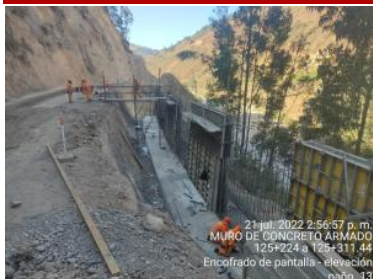
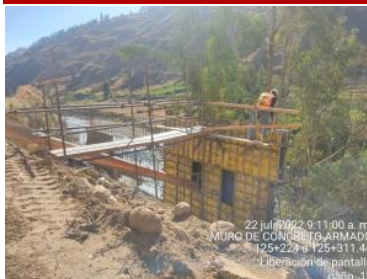
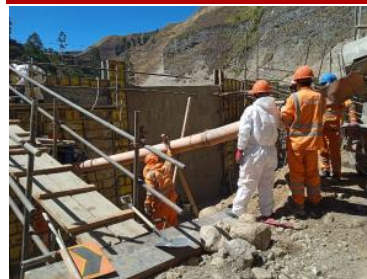
PROGRESIVA: KM 125+224

CONSTRUCCIÓN MURO DE CONTENCIÓN

EXCAVACIÓN Y ELIMINACIÓN DEL TERRENO NATURAL

ENCOFRADO DEL MURO CON PANELES FENÓLICOS METALICOS

COLOCACIÓN DE CONCRETO PARA SOLADO DE F'C = 100 KG/CM2

COLOCACIÓN DE CONCRETO PARA ZAPATA DE F'C = 210 KG/CM2
