## BITACORA ELECTRÓNICA DE OBRA

### REGISTRO DE LA BITACORA Y FOTO DEL CUADERNO DE OBRA

Confirma Bitacora:	Nro Informe:	Fecha Informe:	Nombre De La Obra:	Personal Encargado:		
Si	60	25 - 07 - 2022	MEJORAMIENTO DE LA CARRETERA SANTA MARIA - SANTA TERESA - PUENTE HIDROELECTRICA MACHU PICCHU - ITEM B CONSTRUCCION DE TUNEL Y ACCESOS	MANUEL JAVIER FLORENCIO RADO		
Foto Bitacora:	Foto Bitacora 2:	Foto Bitacora 3:	Foto Bitacora 4:	Foto Bitacora 5:	Foto Bitacora 6:	
<a href="#">Ver imagen completa</a>	<a href="#">Ver imagen completa</a>	<a href="#">Ver imagen completa</a>

OBRA: MEJORAMIENTO DE LA CARRETERA SANTA MARÍA - SANTA TERESA - PUENTE HIDROELÉCTRICA MACHU PICCHU, ITEM B: "CONSTRUCCIÓN DE TÚNEL Y ACCESOS"

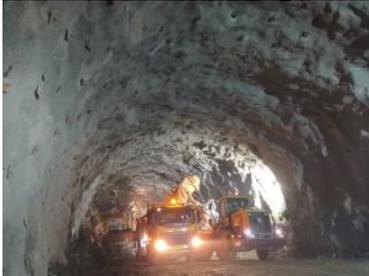
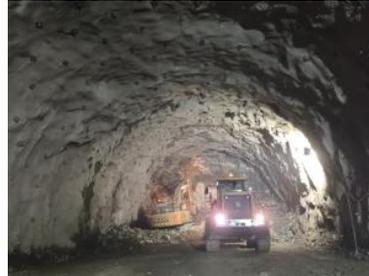
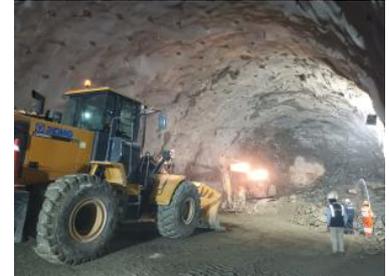
SE CONSTATÓ QUE SE VIENEN REALIZANDO LOS TRABAJOS DE CARGIO Y ELIMINACION DE MATERIAL EXCEDENTE DE ROCA EN EL FRENTE DEL TUNEL SUBTERRANEO DE LA PROGRESIVA DEL KM 7+000.3 CON EQUIPOS CARGADOR FRONTAL, EXCAVADORA SOBRE ORUGA Y CAMIONES VOLQUETES DE LA EMPRESA CONTRATISTA.

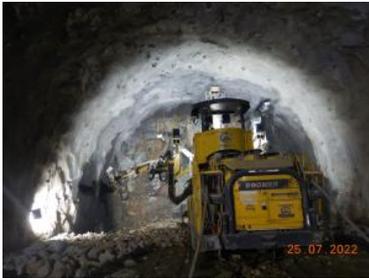
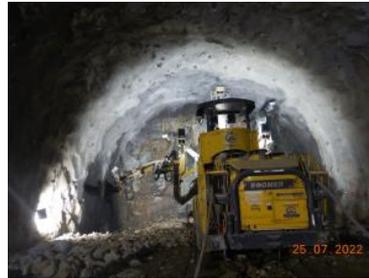
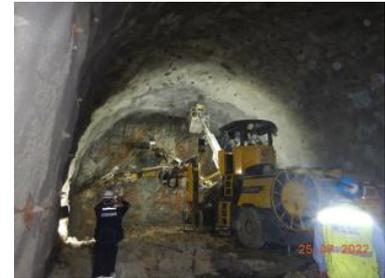
SE CONSTATÓ QUE SE VIENEN REALIZANDO LOS TRABAJOS DE PERFORACIÓN PARA LOS TALADROS DE VOLADURA EN ROCA EN EL FRENTE DEL TUNEL SUBTERRANEO DE LA PROGRESIVA DEL KM 7+208.3 CON PERSONAL TECNICO Y EQUIPO JUMBO ELECTROHIDRAULICO DE LA EMPRESA CONTRATISTA.

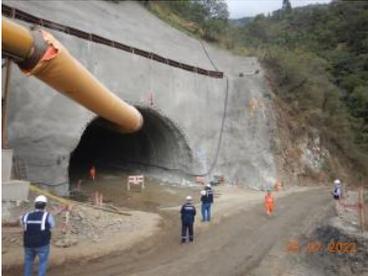
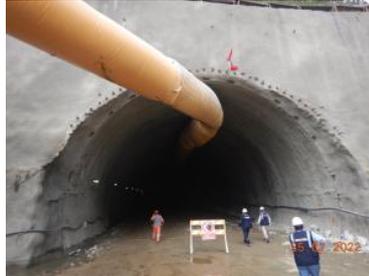
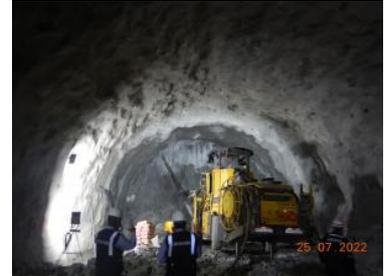
SE CONSTATÓ QUE SE VIENEN REALIZANDO LOS TRABAJOS DE PERFORACIÓN PARA LA COLOCACIÓN DE PERNOS DE ANCLAJE EN EL FRENTE DE ENTRADA DEL TUNEL SUBTERRANEO EN EL KM 6+384.45 CON PERSONAL TECNICO Y UTILIZACION DE MATERIALES, EQUIPO JUMBO ELECTROHIDRAULICO Y TELEHANDLER

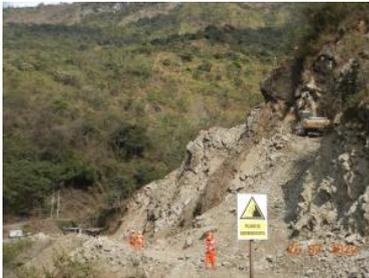
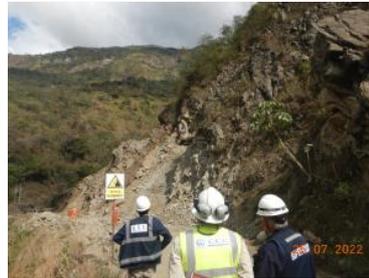
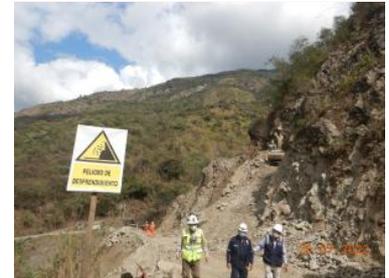
- 3.- Sector inadecuado propuesto por el Expediente Técnico de Obra para la ubicación de la Central de Control del Túnel.
- 4.- Diferencias de la Información del Expediente Técnico de Obra con los resultados en campo informados por el Contratista respecto al diseño Adecuado para vías de acceso en el talud superior de la Salida del Túnel Subterráneo del Km 8+020.

SE CONSTATÓ QUE SE VIENEN REALIZANDO LAS ACTIVIDADES PARA EL DESQUINCHE Y LIMPIEZA DEL TALUD SUPERIOR DEL SECTOR DE LA VIA DE ACCESO DE LA SALIDA DEL TUNEL EN EL KM 8+020 CON PERSONAL TECNICO Y EQUIPO DOS EXCAVADORAS SOBRE ORUGAS

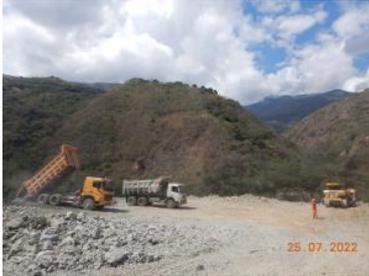
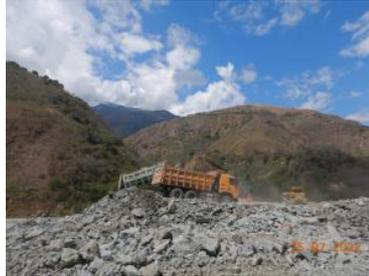
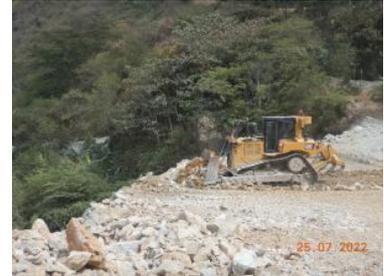
SE CONSTATÓ QUE SE VIENEN REALIZANDO LAS ACTIVIDADES DE ELIMINACION DE MATERIAL EXCEDENTE EN EL FRENTE DEL DME EN EL KM 4+980

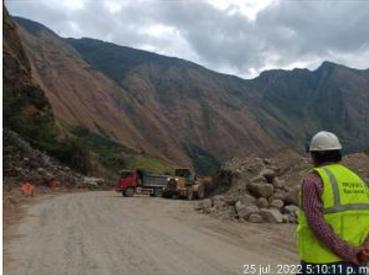
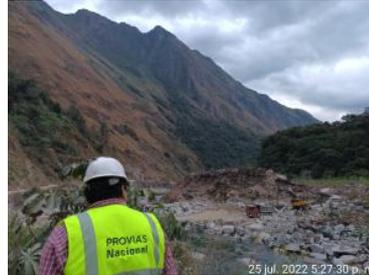
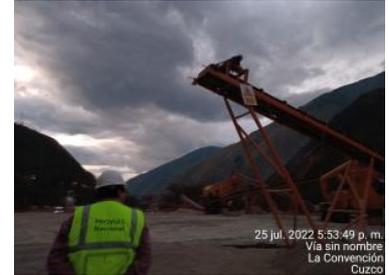
SE ASISTIO AL ING. JUAN SILVA, ADMINISTRADOR DE CONTRATOS DE PVN-MTC EN SU INSPECCIÓN A LA OBRA: "MEJORAMIENTO DE LA CARRETERA SANTA MARIA – SANTA TERESA – PUEBLO HIDROELÉCTRICA MACCHU PICCHU, ÍTEM A: MEJORAMIENTO DE LA CARRETERA A NIVEL DE CARPETA ASFALTICA", CON LA FINALIDAD DE CONSTATAR LOS TRABAJOS EN EJECUCION.

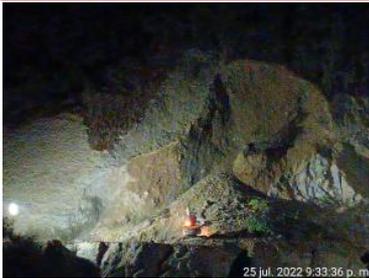
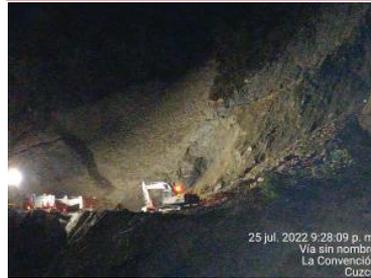
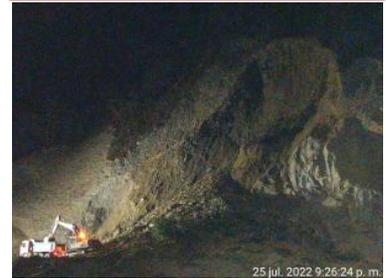
SE CONSTATÓ LA OCURRENCIA DE UN DERRUMBE OCURRIDO ENTRE LAS 7 Y 8 DE LA NOCHE EN EL SECTOR DEL KM 13+700 DE LA OBRA: "MEJORAMIENTO DE LA CARRETERA SANTA MARIA – SANTA TERESA – PUENTE HIDROELÉCTRICA MACCHU PICCHU, ÍTEM A: MEJORAMIENTO DE LA CARRETERA A NIVEL DE CARPETA ASFALTICA", TAMBIEN SE CONSTATÓ LOS TRABAJOS DE CARGIO Y LA ELIMINACIÓN DEL MATERIAL DE DERRUMBE CON EQUIPO EXCAVADORA SOBRE ORUGAS Y CAMIONES VOLQUETES DE LA EMPRESA CONTRATISTA CCECC.

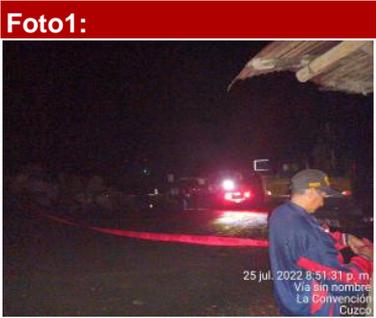
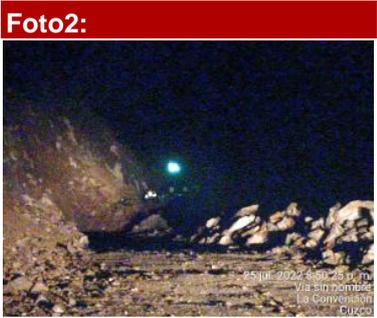
**Actividades:**  
INCIDENTE POR OCURRENCIA DE DERRUMBE EN EL SECTOR DEL KM 8+050

**CDescripcion :**  
ALREDEDOR DE LAS 6: 50 PM SE CONSTATÓ LA OCURRENCIA DE DERRUMBE EN EL SECTOR DEL KM 8+050 DEL CORREDOR VIAL SANTA MARIA – SANTA TERESA TENIENDO CONOCIMIENTO DEL ATRAPAMIENTO DE UN AUTOMOVIL SIN OCUPANTES POR EL DERRUMBE EN EL SECTOR DEL KM 8+050, NO OMITIENDO EN INFORMAR QUE ALREDEDOR DE LAS 6 DE LA TARDE SE INICIO LA OCURRENCIA DE LLUVIAS EN EL AREA DE INFLUENCIA DE LA OBRA AFECTANDO LA ESTABILIDAD DE LOS TALUDES DE LA CARRETERA. DEBIDO AL DERRUMBE SE CERRO LA VIA Y SE DESVIO EL TRANSITO ENTRE LOS KM 1+300 HASTA EL KM 13+500.
