BITACORA ELECTRÓNICA DE OBRA

Confirma Bitacora: Si	Nro Informe: 0036	Fecha Informe: 26 - 07 - 2022	Nombre De La Obra: Corredor vial Lima-Canta-Huayllay-Dv. Cochamarca-Emp. PE 3N Obras de Rehabilitación y Mejoramiento	Personal Encargado: BORIS WALTER AYLLÓN CARCELÉN		
Foto Bitacora:	Foto Bitacora 2:	Foto Bitacora 3:	Foto Bitacora 4:	Foto Bitacora 5:	Foto Bitacora 6:	
Ver imagen completa	Ver imagen completa	Ver imagen completa	Ver imagen completa	Ver imagen completa	Ver imagen completa

NUMERO DE INFORME No. 0036
 CONTRATO DE OBRA: No. 103-2019-MTC/ 20 de fecha 24/09/2019
 EMPRESA CONTRATISTA: CHINA ROAD AND BRIDGE CORPORATION SUCURSAL PERU
 OBRA: SALDO DE OBRA: "MEJORAMIENTO, REHABILITACIÓN Y CONSERVACIÓN POR NIVELES DE SERVICIO Y OPERACIÓN DEL CORREDOR VIAL, LIMA – CANTA – HUAYLLAY – DV. COCHAMARCA – EMP.PE 3N" (SALDO DE OBRAS INICIALES (OI) TRAMO 2 CANTA - HUALLAY) LONGITUD: 95.2 KMS.
 MONTO DE OBRAS INICIALES : 338,725,656.80
 SUPERVISOR: CONSORCIO CESEL - CAL Y MAYOR
 CONTRATO DE CONSULTORIA DE OBRA N° 077-2014-MTC/20) ADENDA No. 4 DE FECHA 24-09-2019
 VISITA DE SEGUIMIENTO Y MONITOREO A LAS OFICINAS DE LA SUPERVISION Y CONTRATISTA
 HOY NO SE REALIZO VISITA A CAMPO PUESTO QUE H

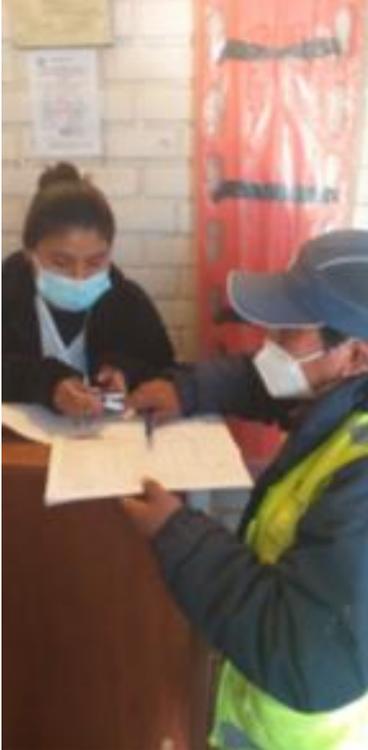
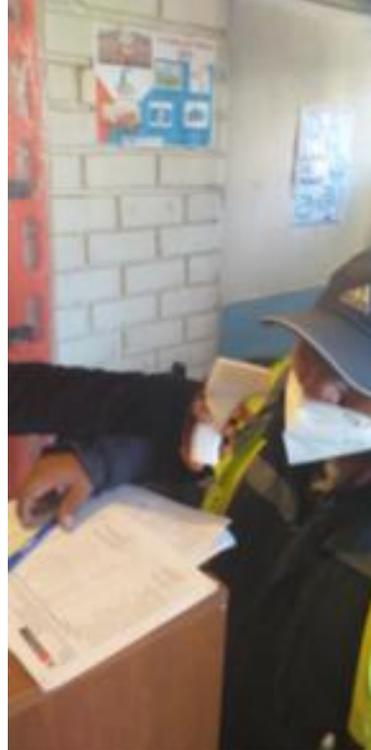
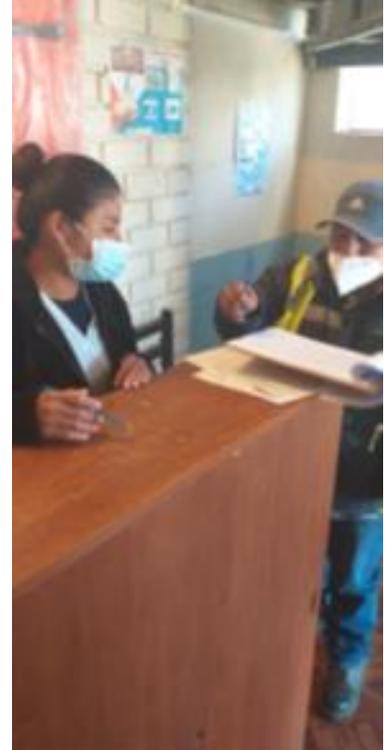
POBLADO DE CANTA
VISITA DE SEGUIMIENTO Y MONITOREO A LAS OFICINAS DE LA SUPERVISIÓN :
MEDIDAS DE CONTROL ANTI COVID

En el poblado de Canta, se ubica las oficinas de la Supervisión donde a diario se toma la temperatura, presión sanguínea del personal de la supervisión, se les suministra mascarillas para toda la semana.

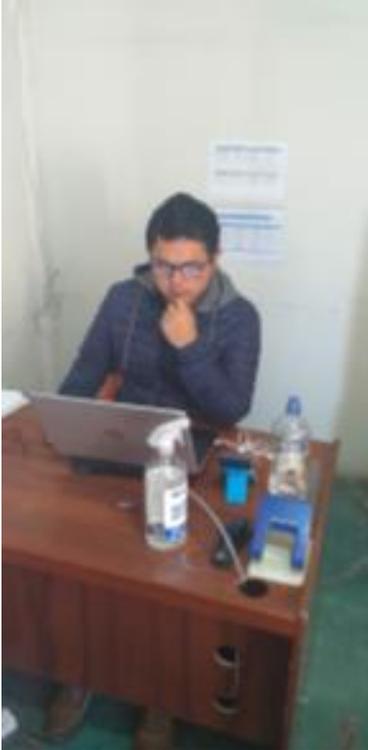
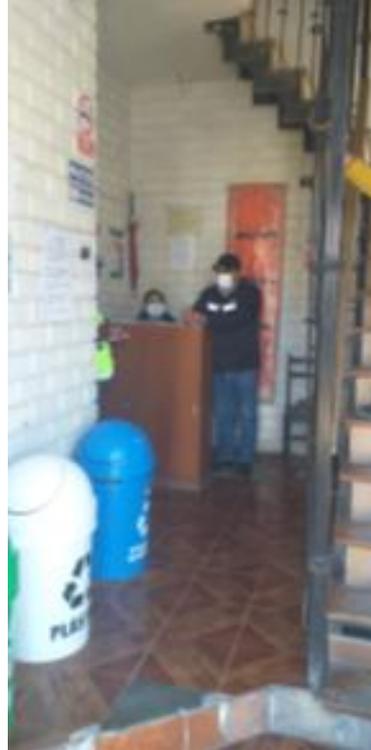
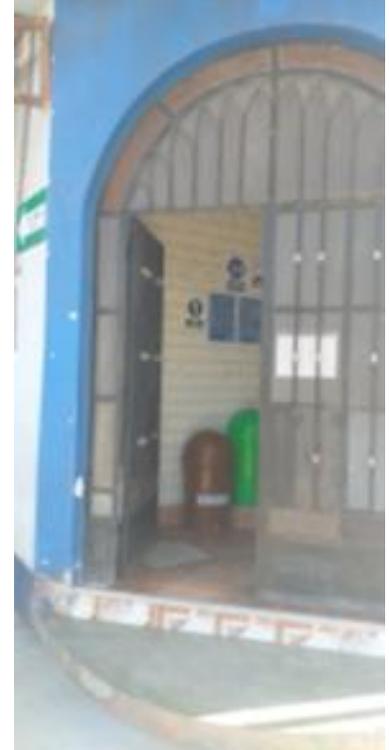
POBLADO DE CANTA
VISITA DE SEGUIMIENTO Y MONITOREO A LAS OFICINAS DE LA SUPERVISIÓN :
VERIFICACION DE RECURSOS

En el poblado de Canta, se ubica las oficinas de la Supervisión donde se verifica al personal, especialista , técnico y administrativo realizando sus labores normales en el sitio.

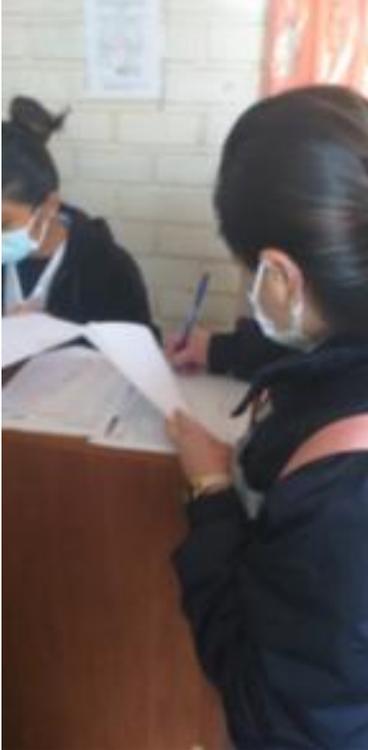
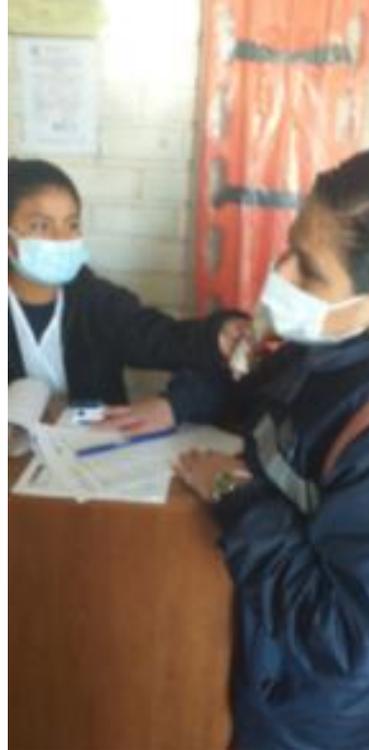
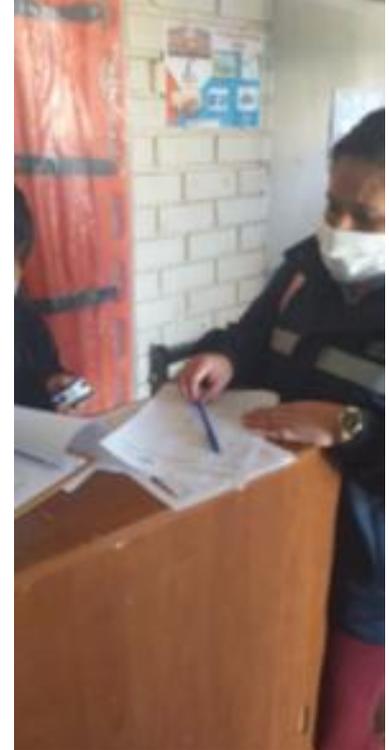
POBLADO DE CANTA
VISITA DE SEGUIMIENTO Y MONITOREO A LAS OFICINAS DE LA SUPERVISIÓN :
MEDIDAS DE CONTROL ANTI COVID

En el poblado de Canta, se ubica las oficinas de la Supervisión donde a diario se toma la temperatura, presión sanguínea del personal de la supervisión, se les suministra mascarillas para toda la semana.

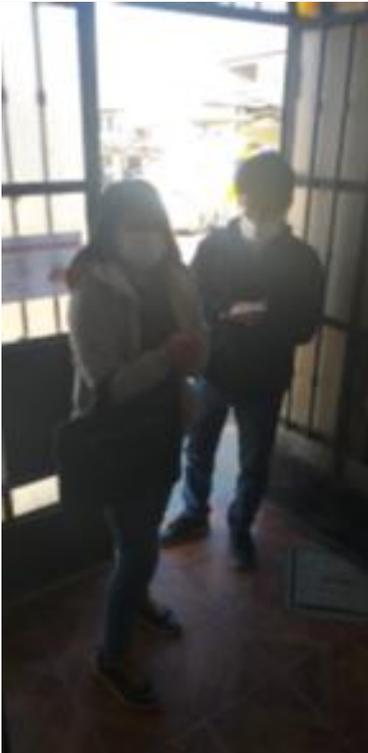
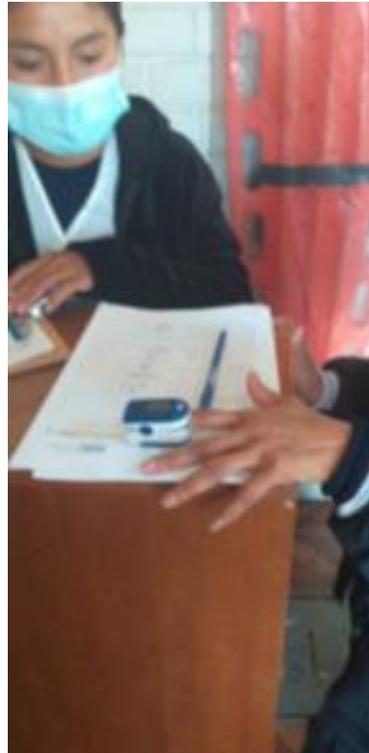
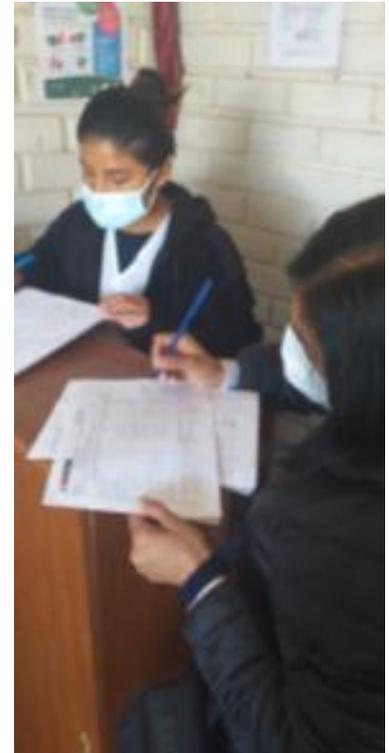
POBLADO DE CANTA VISITA DE SEGUIMIENTO Y MONITOREO A LAS OFICINAS DE LA SUPERVISIÓN : MEDIDAS DE CONTROL ANTI COVID

En el poblado de Canta, se ubica las oficinas de la Supervisión donde a diario se toma la temperatura, presión sanguínea a todo el personal de la supervisión, (conservación y obras iniciales) se les suministra mascarillas para toda la semana.

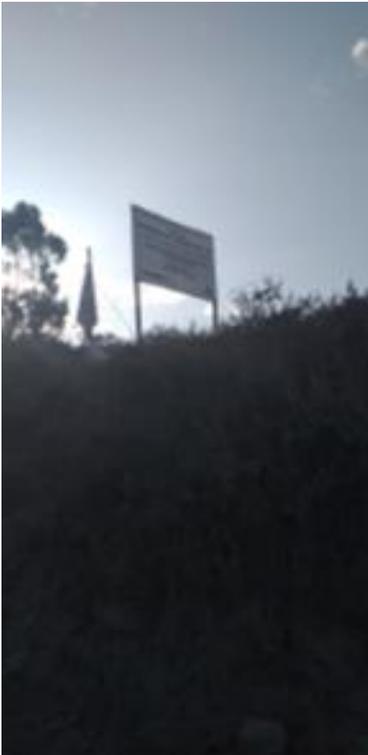
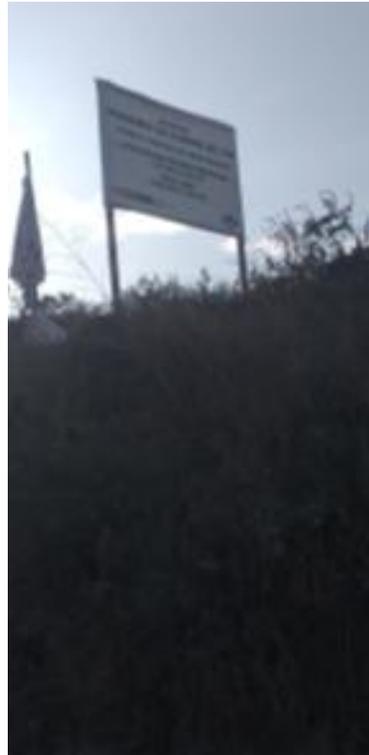
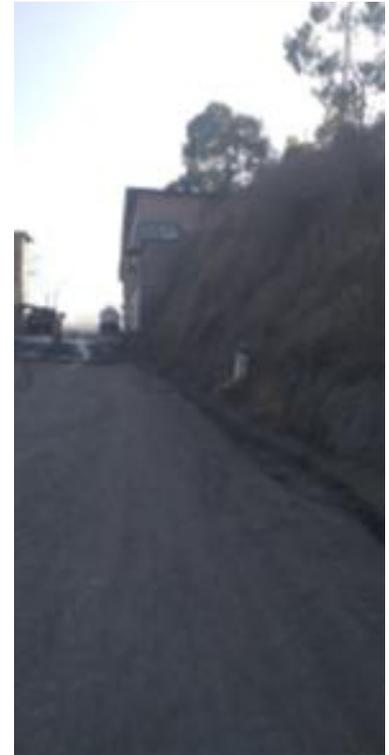
PROGRESIVA KM. 0+000 inicio
VISITA DE SEGUIMIENTO Y MONITOREO AL INICIO DEL TRAMO 2(OBRAS
INICIALES) : VALLA DE CIERRE DE VIA

En la progresiva Km. 0+000 se ha colocado en el lado derecho de la via , una valla alusiva donde indica el cierre parcial de la via por los trabajos en ejecución
