## BITACORA ELECTRÓNICA DE OBRA

### REGISTRO DE LA BITACORA Y FOTO DEL CUADERNO DE OBRA

| Confirma Bitacora: | Nro Informe: | Fecha Informe: | Nombre De La Obra: | Personal Encargado: | | |
|---|---|---|---|---|---|--|
| Si | 0037 | 27 - 07 - 2022 | Corredor vial Lima-Canta-Huayllay-Dv. Cochamarca-Emp. PE 3N Obras de Rehabilitación y Mejoramiento | BORIS WALTER AYLLÓN CARCELÉN | | |

NUMERO DE INFORME No. 0037  
CONTRATO DE OBRA: No. 103-2019-MTC/ 20 de fecha 24/09/2019  
EMPRESA CONTRATISTA: CHINA ROAD AND BRIDGE CORPORATION SUCURSAL PERU  
OBRA: SALDO DE OBRA: "MEJORAMIENTO, REHABILITACIÓN Y CONSERVACIÓN POR NIVELES DE SERVICIO Y OPERACIÓN DEL CORREDOR VIAL, LIMA – CANTA – HUAYLLAY – DV. COCHAMARCA – EMP. PE 3N" ( SALDO DE OBRAS INICIALES ( OI) TRAMO 2 CANTA - HUALLAY ) LONGITUD: 95.2 KMS.  
MONTO DE OBRAS INICIALES : 338,725,656.80  
SUPERVISOR: CONSORCIO CESEL - CAL Y MAYOR  
CONTRATO DE CONSULTORIA DE OBRA N° 077-2014-MTC/20) ADENDA No. 4 DE FECHA 24-09-2019  
VISITA DE SEGUIMIENTO Y MONITOREO A LAS OFICINAS DE LA SUPERVISION Y CONTRATISTA  
HOY NO SE REALIZO VISITA A CAMPO PUESTO QUE SE ESTA TRABAJANDO EN EL OTRO EXTREMO DE LA OBRA ( HUALLAY) NO HABIENDO CAMIONETA DISPONIBL

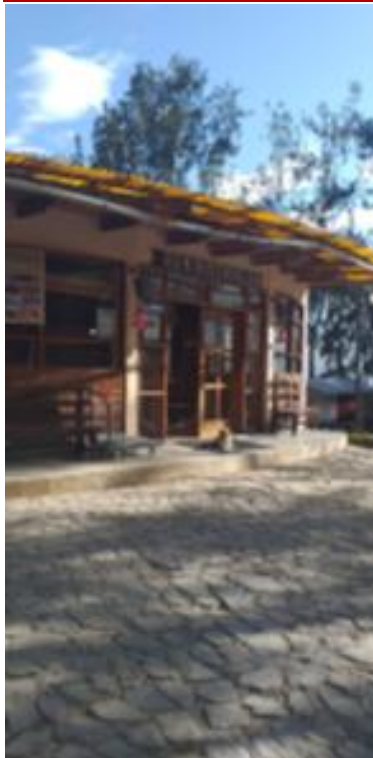
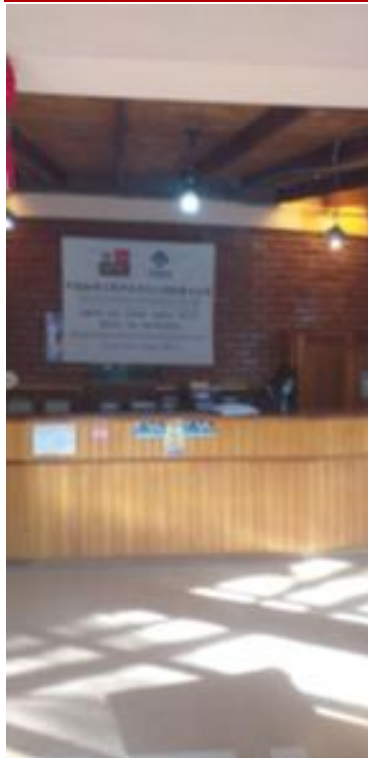
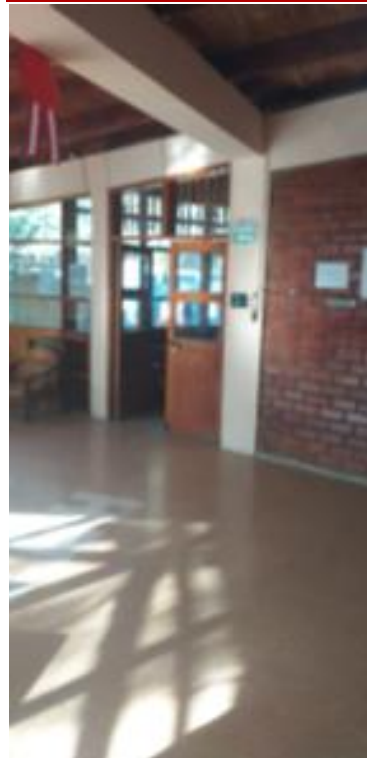
PROGRESIVA KM. 0+150

En la progresiva Km. 0+150 se ubica en el lado derecho de la vía, las oficinas de la Contratista donde se busca el acceso al cuaderno de obra.

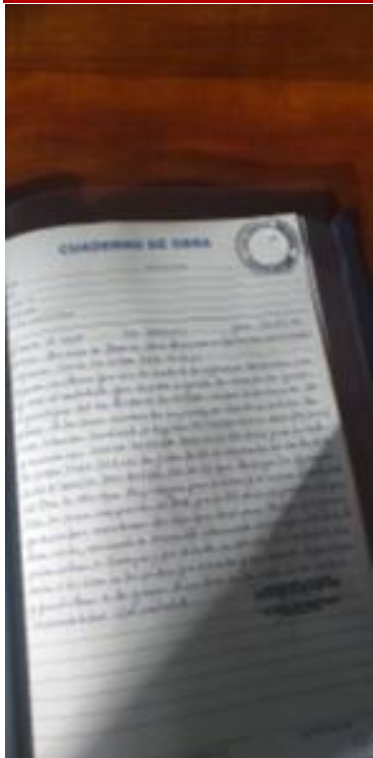
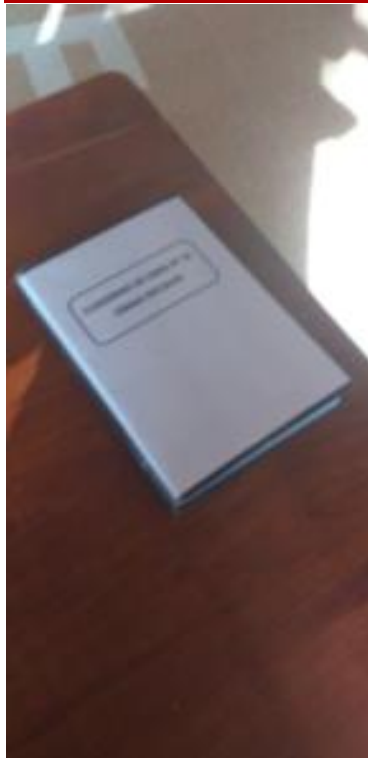
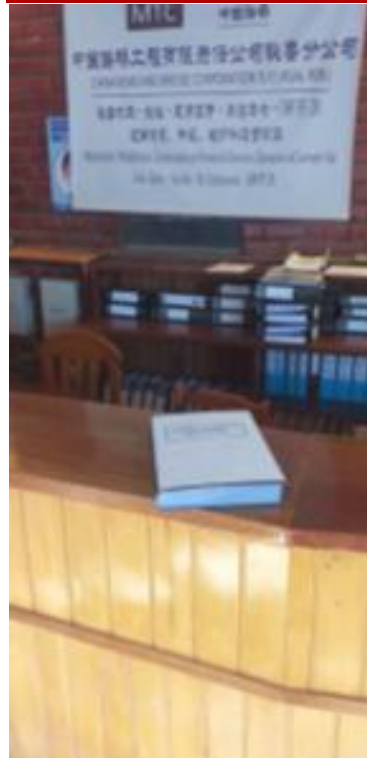
PROGRESIVA KM. 0+150

En la progresiva Km. 0+150 se ubica en el lado derecho de la vía, las oficinas de la Contratista donde se busca el acceso al cuaderno de obra. Se logro acceso al cuaderno de obra
