BITACORA ELECTRÓNICA DE OBRA

Confirma Bitacora:	Nro Informe:	Fecha Informe:	Nombre De La Obra:	Personal Encargado:
Si	N ^o 145-PVN - MJQ Y - 2022	26 - 07 - 2022	MEJORAMIENTO DE LA CARRETERA HUANUCO-CONOCOCHA, SECTOR: HUANUCO-LA UNION-HUALLANCA, RUTA PE-3N, HUANUCO - LA UNION - HUALLANCA, TR 3	MICHAEL JESUS QUISPE YAURI.

OBRA: MEJORAMIENTO, CONSERVACIÓN POR NIVELES DE SERVICIO Y OPERACIÓN DEL CORREDOR VIAL: HUÁNUCO – LA UNIÓN – HUALLANCA – DV. ANTAMINA/ EMP. PE-3N (TINGO CHICO) – NUEVAS FLORES – LLATA – ANTAMINA, TRAMO III.

(TINGO CHICO - LA UNIÓN - HUALLANCA) TRAMO III DEL KM 102+819 AL KM 150+421
LONG: 47.602 KM

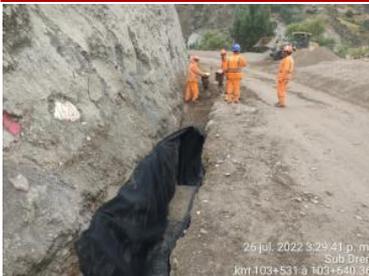
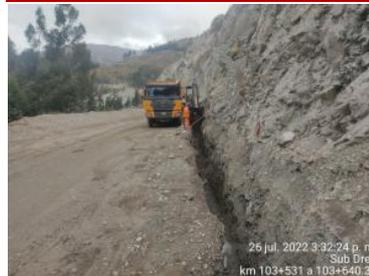
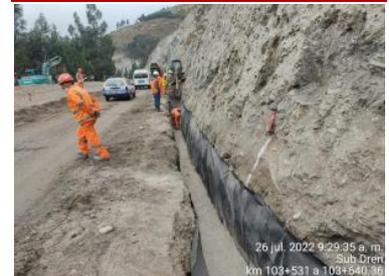
PROGRESIVA: KM 103+531

CONSTRUCCIÓN DE SUB DREN

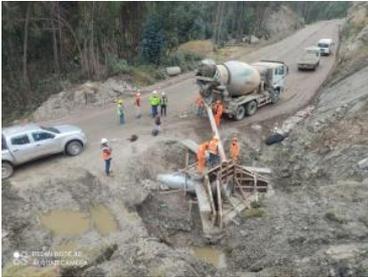
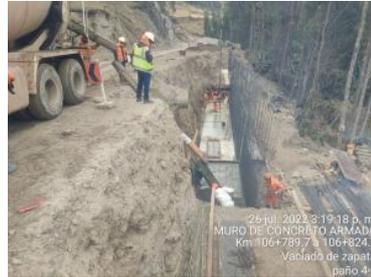
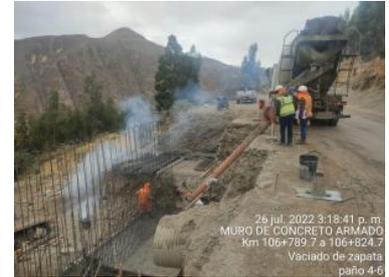
PROGRESIVA: KM 106+789

CONSTRUCCIÓN MURO DE CONTENCIÓN

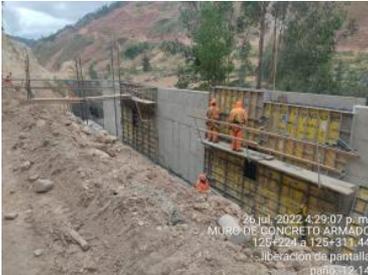
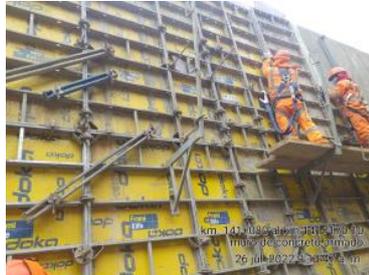
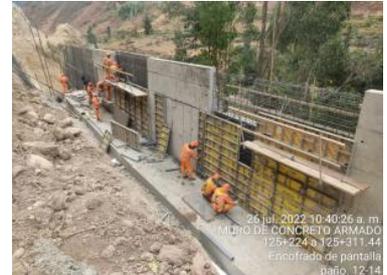
PROGRESIVA: KM 125+224

CONSTRUCCIÓN MURO DE CONTENCIÓN

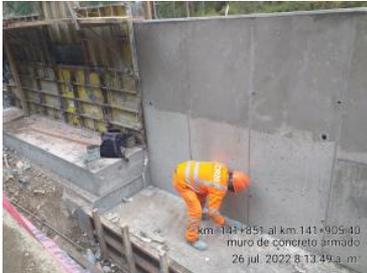
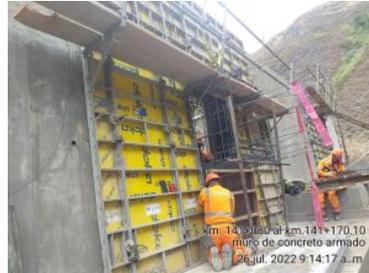
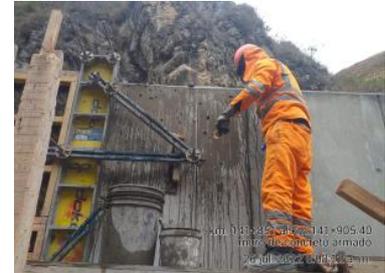
PROGRESIVA: KM 141+905

CONSTRUCCIÓN MURO DE CONTENCIÓN
