## BITACORA ELECTRÓNICA DE OBRA

### REGISTRO DE LA BITACORA Y FOTO DEL CUADERNO DE OBRA

| Confirma Bitacora: | Nro Informe: | Fecha Informe: | Nombre De La Obra: | Personal Encargado: | | |
|---|---|---|---|---|---|--|
| Si | 0038 | 01 -<br>08 -<br>2022 | Corredor vial Lima-Canta-Huayllay-Dv. Cochamarca-Emp. PE 3N Obras de Rehabilitación y Mejoramiento | BORIS WALTER AYLLÓN CARCELÉN | | |

NUMERO DE INFORME No. 0038  
CONTRATO DE OBRA: No. 103-2019-MTC/ 20 de fecha 24/09/2019  
EMPRESA CONTRATISTA: CHINA ROAD AND BRIDGE CORPORATION SUCURSAL PERU  
OBRA: SALDO DE OBRA: "MEJORAMIENTO, REHABILITACIÓN Y CONSERVACIÓN POR NIVELES DE SERVICIO Y OPERACIÓN DEL CORREDOR VIAL, LIMA – CANTA – HUAYLLAY – DV. COCHAMARCA – EMP. PE 3N" ( SALDO DE OBRAS INICIALES ( OI) TRAMO 2 CANTA - HUALLAY ) LONGITUD: 95.2 KMS.  
MONTO DE OBRAS INICIALES : 338,725,656.80  
SUPERVISOR: CONSORCIO CESEL - CAL Y MAYOR  
CONTRATO DE CONSULTORIA DE OBRA N° 077-2014-MTC/20) ADENDA No. 4 DE FECHA 24-09-2019  
VISITA DE SEGUIMIENTO Y MONITOREO A LAS OFICINAS DE LA SUPERVISION Y CONTRATISTA  
VISITA DE SEGUIMIENTO Y MONITOREO AL TRAMO 2 ( OBRAS INICIALES) DESDE HUALLAY A CANTA

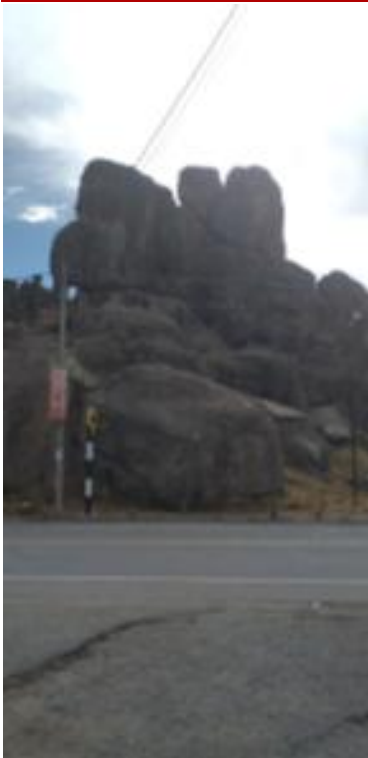
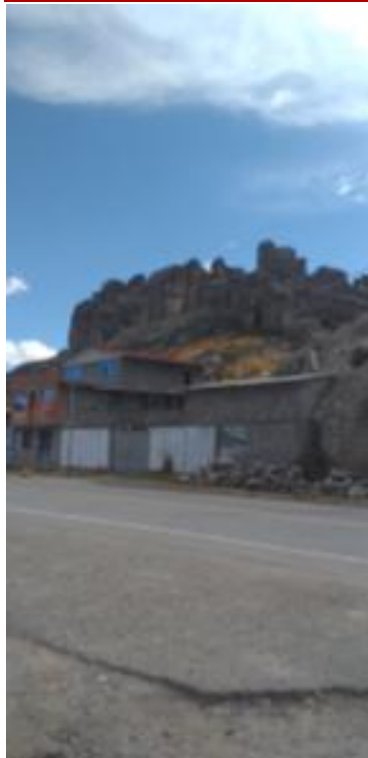
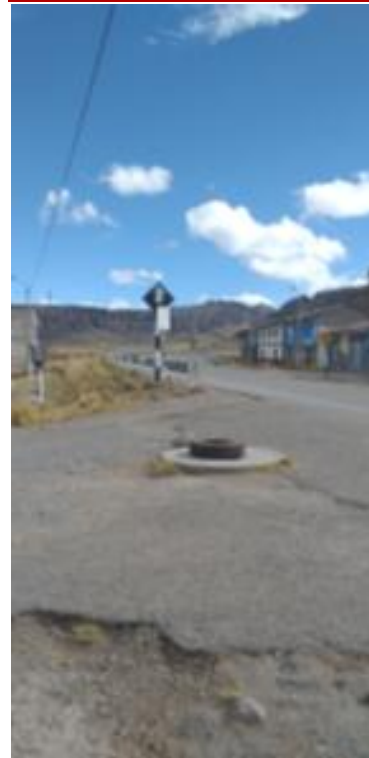
ZONA HUALLAY

En Huallay se realiza visita de seguimiento y monitoreo al sector 3 de Huallay, En este sector se verifica que actualmente no se están realizando actividades de conservación.

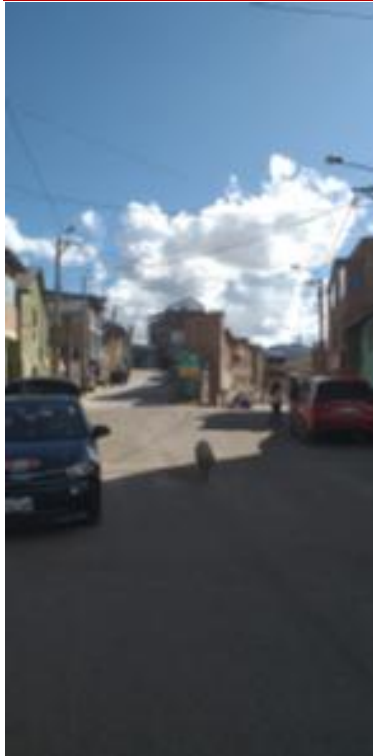
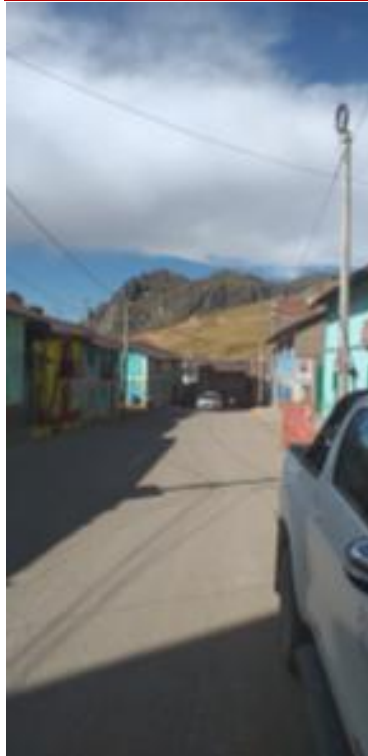
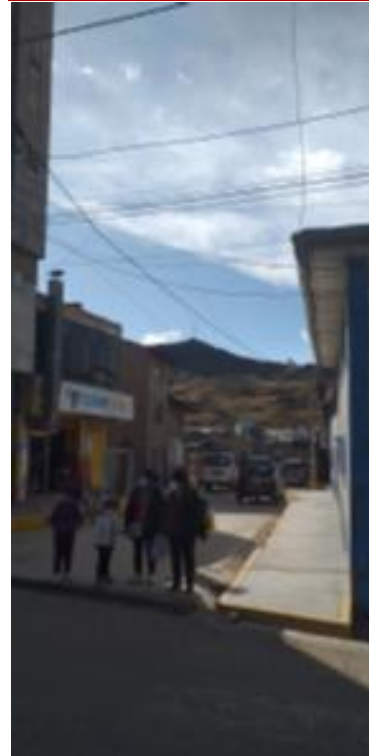
PROGRESIVA KM. 93+200

En la progresiva Km. 93+200 se realiza visita de seguimiento y monitoreo al final del tramo 3 ( obras iniciales) donde se visita al poblado de Huallay, donde la contratista tienen un campamento.

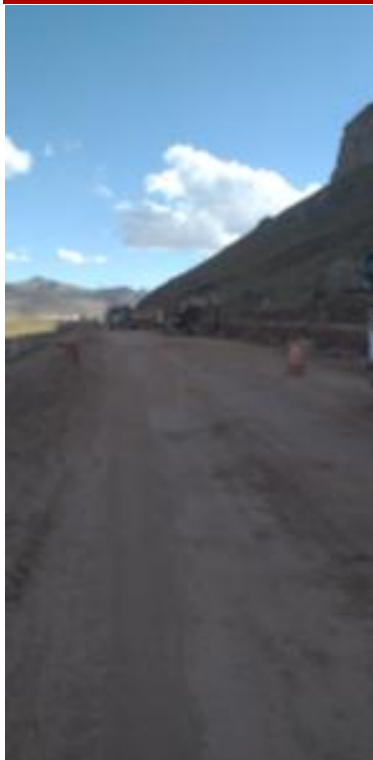
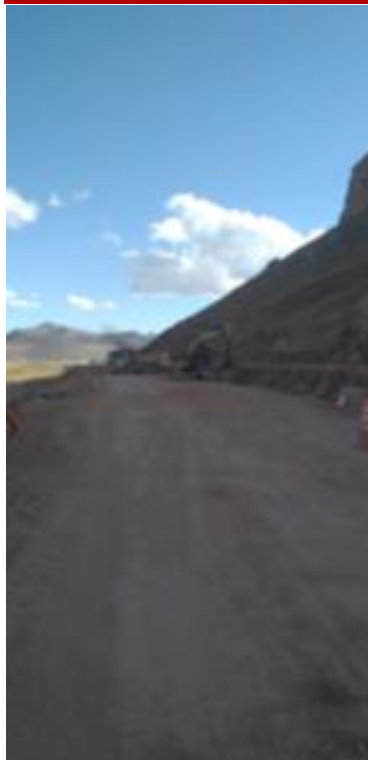
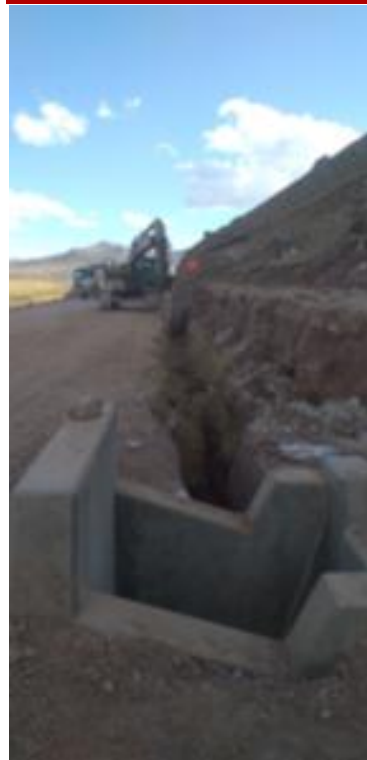
PROGRESIVA KM. 85+420

En la progresiva Km. 85+420 se realiza visita de seguimiento y monitoreo al tramo 2 (obras iniciales) donde se realiza la excavación no clasificada para estructuras para la construcción de Sub drenes profundos en el lado izquierdo de la vía Se utiliza un cargador frontal, 1 excavadora de oruga con accesorio de demolición, 3 volquetes. trabajan: 1 capataz, 2 operadores, 3 choferes, 2 vigías.

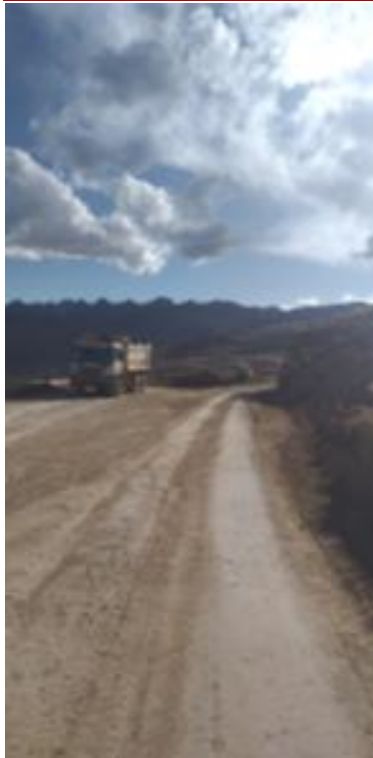
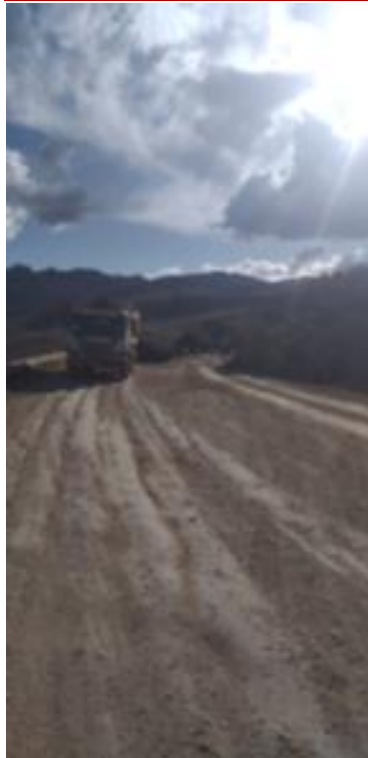
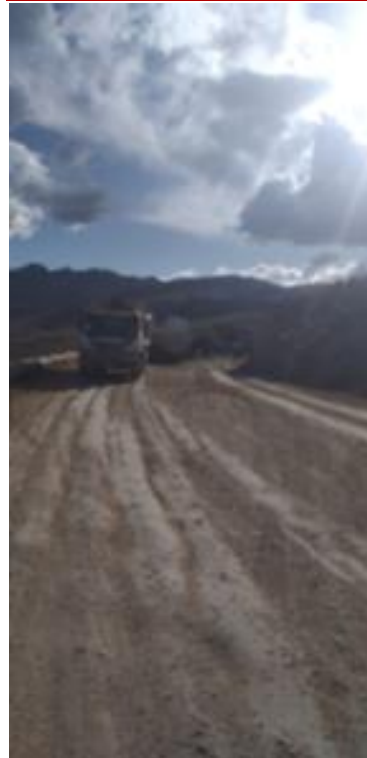
PROGRESIVA KM. 75+200

En la progresiva Km. 75+200 se realiza el transporte de material granular para distancias mayores de 1000 metros. Se utiliza 10 volquetes, 1 cargador frontal, trabajan: 1 capataz, 10 choferes, 2 vigias,

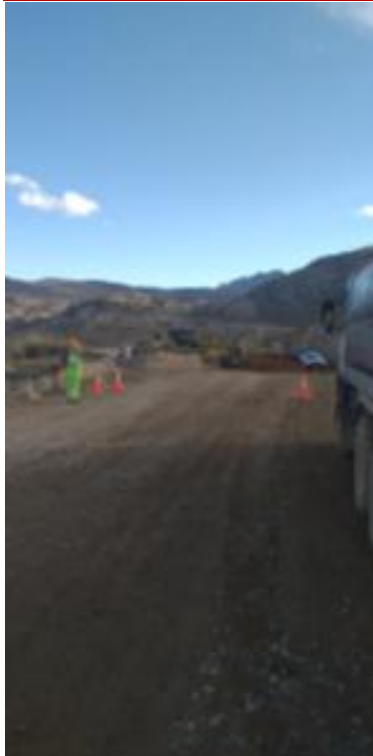
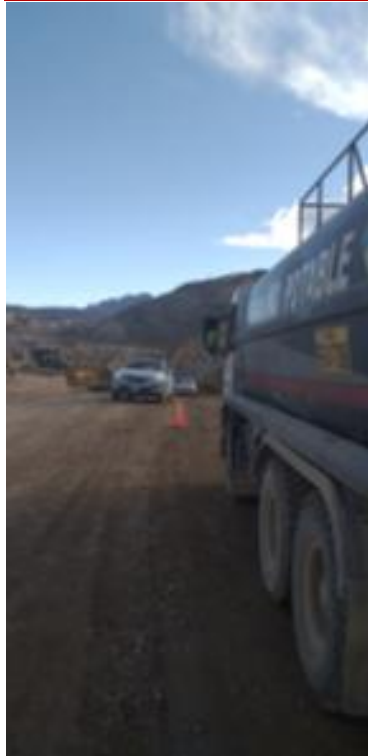
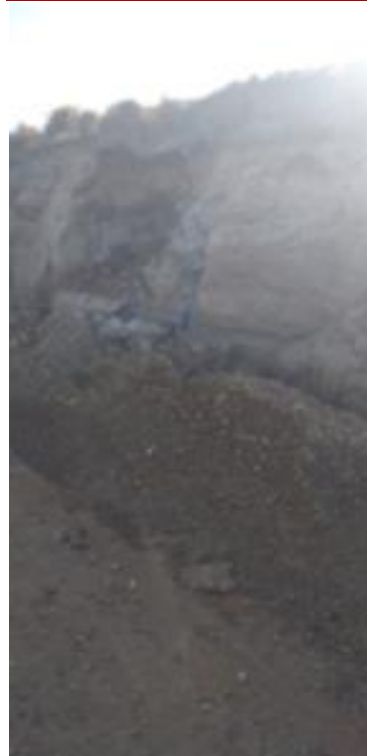
PROGRESIVA KM. 72+500 a 73+300

En la PROGRESIVA KM. 73+300 se realiza la conformación de terraplenes, se utiliza 2 motoniveladoras, 1 camión cisterna, 2 compactadoras de rodillo, trabajan: 1 capataz, 4 operadores, 1 chofer, 4 vigías.
