BITACORA ELECTRÓNICA DE OBRA

NUMERO DE INFORME No. 0039
 CONTRATO DE OBRA: No. 103-2019-MTC/ 20 de fecha 24/09/2019
 EMPRESA CONTRATISTA: CHINA ROAD AND BRIDGE CORPORATION SUCURSAL PERU
 OBRA: SALDO DE OBRA: "MEJORAMIENTO, REHABILITACIÓN Y CONSERVACIÓN POR NIVELES DE SERVICIO Y OPERACIÓN DEL CORREDOR VIAL, LIMA – CANTA – HUAYLLAY – DV. COCHAMARCA – EMP.PE 3N" (SALDO DE OBRAS INICIALES (OI) TRAMO 2 CANTA - HUALLAY) LONGITUD: 95.2 KMS.
 MONTO DE OBRAS INICIALES : 338,725,656.80
 SUPERVISOR: CONSORCIO CESEL - CAL Y MAYOR
 CONTRATO DE CONSULTORIA DE OBRA N° 077-2014-MTC/20) ADENDA No. 4 DE FECHA 24-09-2019
 VISITA DE SEGUIMIENTO Y MONITOREO A LAS OFICINAS DE LA SUPERVISION Y CONTRATISTA
 VISITA DE SEGUIMIENTO Y MONITOREO AL TRAMO 2 (OBRAS INICIALES) DESDE CANTA km. 0+000 al Km. 40+500

Panel Fotográfico

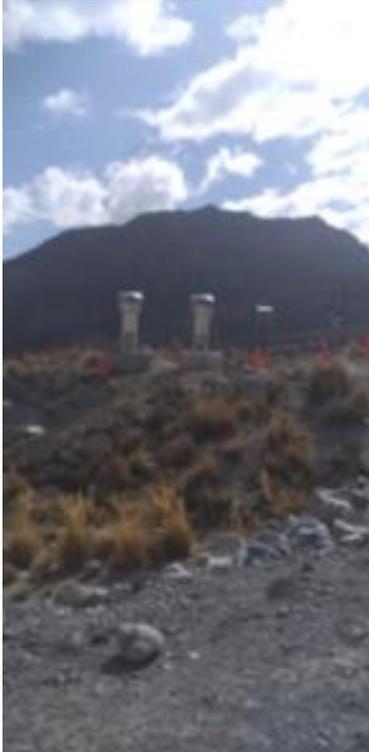
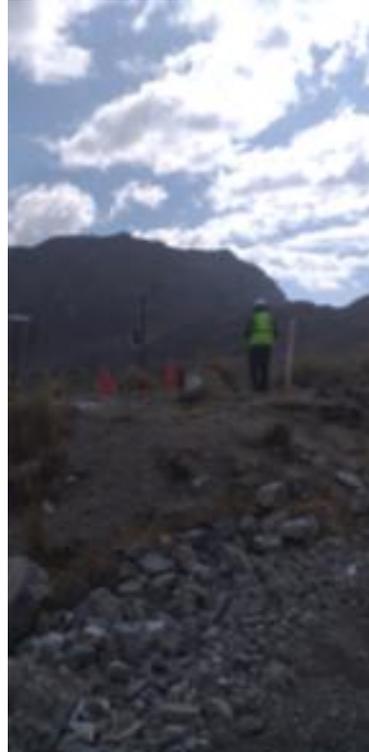
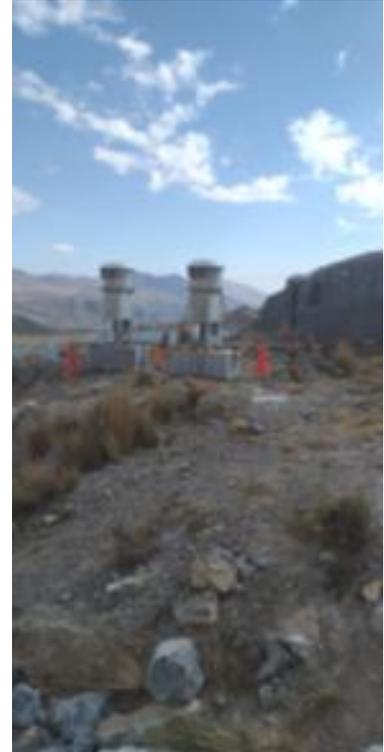
PROGRESIVA KM. 38+000

En la progresiva Km. 38+000 se ha colocado como medida de protección ambiental , estación meteorológica para la medición y calidad del aire en la zona donde se ubica la laguna y cantera Chuchún. Se realiza la visita acompañado del especialista ambiental , ing, Victor Ramos de la Supervisión.

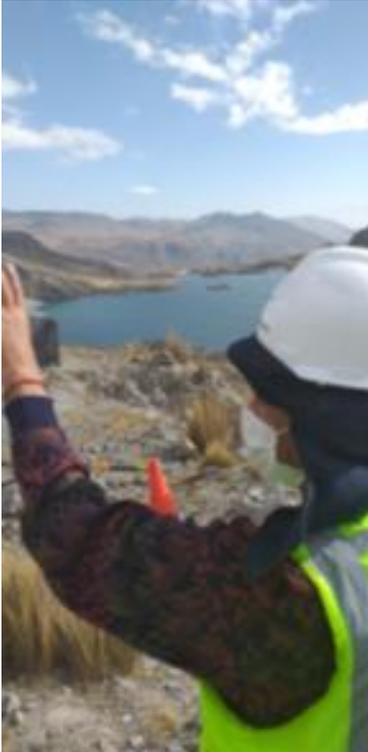
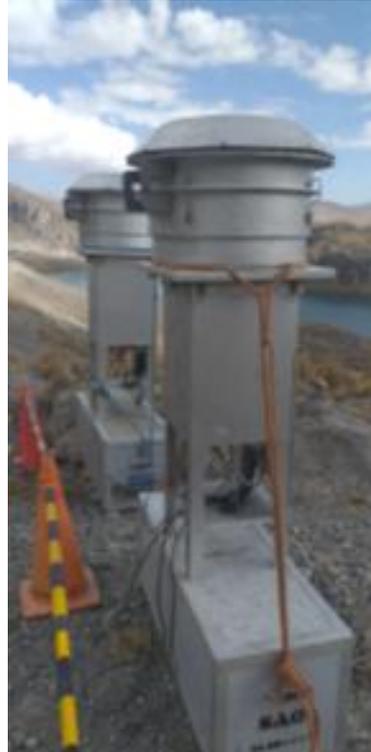
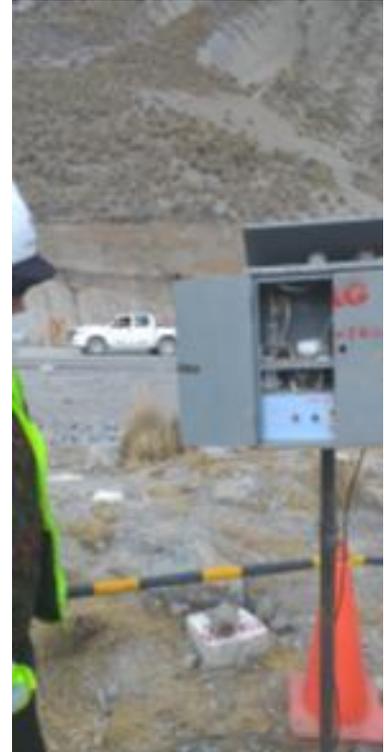
PROGRESIVA KM. 38+000

En la progresiva Km. 38+000 se ha colocado como medida de protección ambiental , estación meteorológica para la medición y calidad del aire en la zona donde se ubica la laguna y cantera Chuchún. Se realiza la visita acompañado del especialista ambiental , ing, Victor Ramos de la Supervisión.

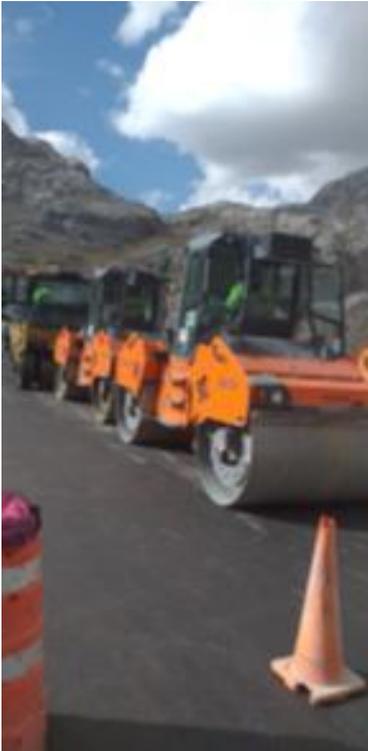
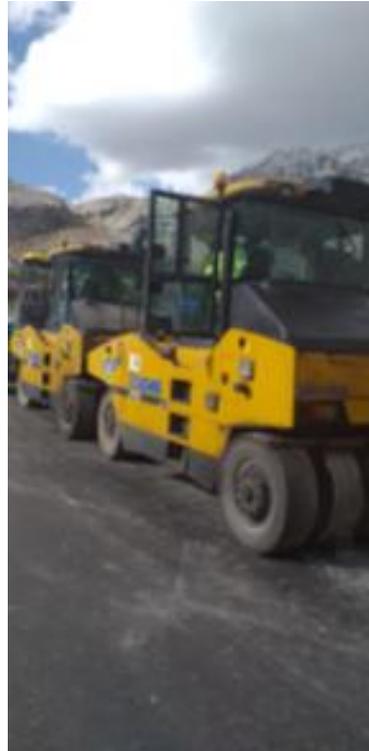
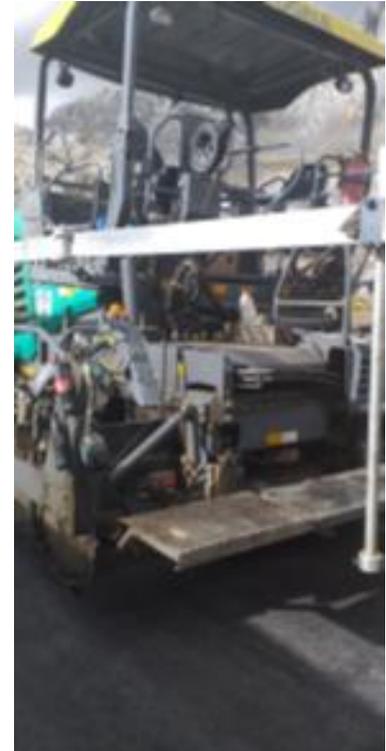
PROGRESIVA KM. 40+340

VISITA DE SEGUIMIENTO Y MONITOREO AL TRAMO 2 (OBRAS INICIALES) :
EQUIPO DE PAVIMENTACION SIN ACTIVIDAD

En la progresiva Km, 40+340 se realiza visita de seguimiento y monitoreo al tramo 2 de las obras iniciales, donde se observa a los equipos de pavimentación sin actividad, puesto que la planta de asfalto presenta daños en la calefacción del PEN (hoy se esta realizando la reparación de la planta) para continuar con la realización de pavimentación con concreto asfaltico modificado , en la vía. se verifica una pavimentadora, dos compactadoras de doble rodillo, dos tampos (compactador de ruedas lisas) y herramientas menores . Los trabajadores están insitu en espera de la activación de la Planta para continuar sus labores.

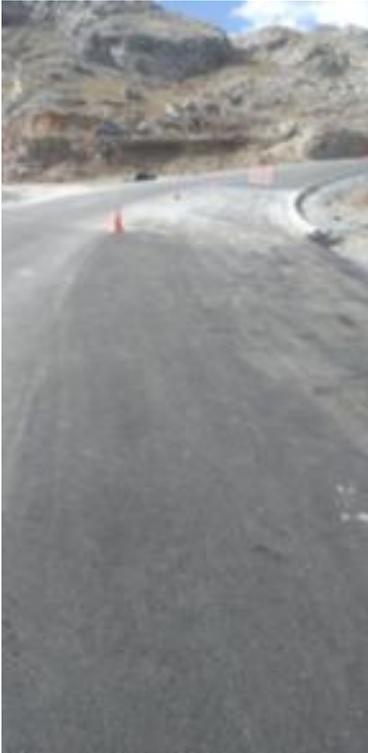
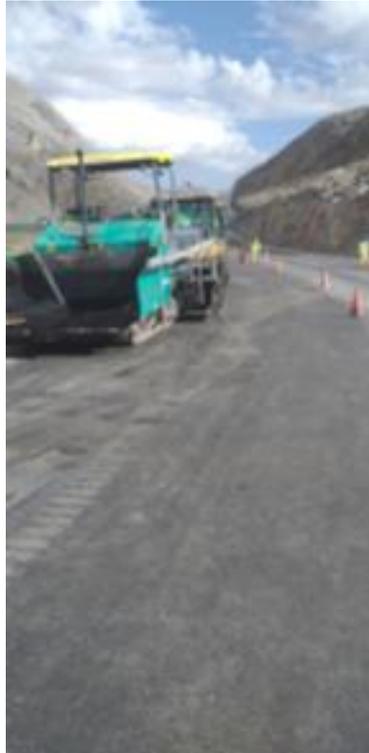
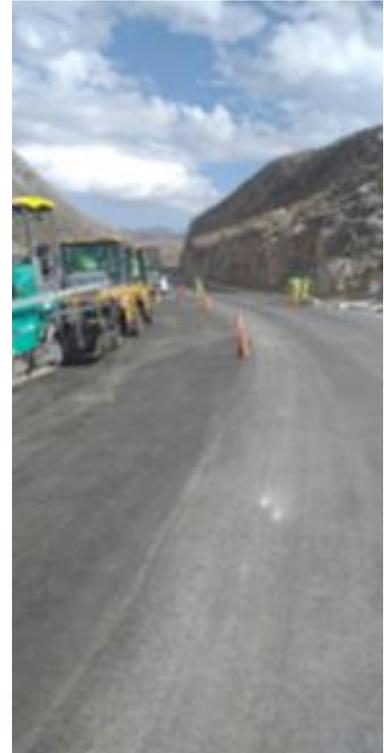
PROGRESIVA KM. 40+360 A KM. 40+000 li y Id

En las progresivas Km, 40+360 al Km. 40+000 se realiza visita de seguimiento y monitoreo al tramo 2 de las obras iniciales, donde se verifica la realización de pavimentación con concreto asfaltico modificado , en el carril izquierdo y derecho de la vía, a avanzado hasta la progresiva Km. 40+360 . se utilizo ayer una pavimentadora, dos compactadoras de doble rodillo, dos tampos (compactador de ruedas lisas) , 16 volquetes y herramientas menores . trabajaronn: 1 capataz, 5 operadores , 16 choferes, 12 obreros

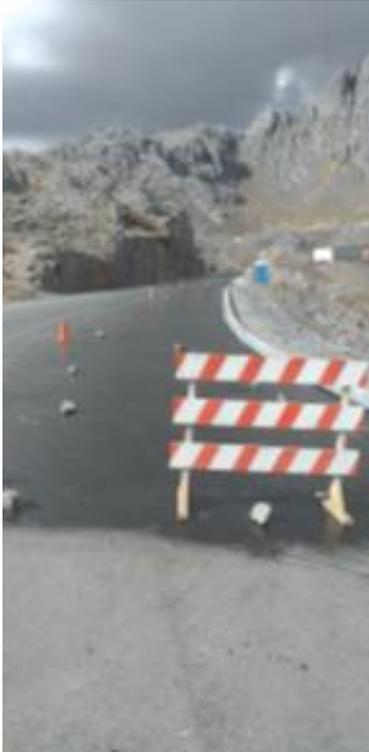
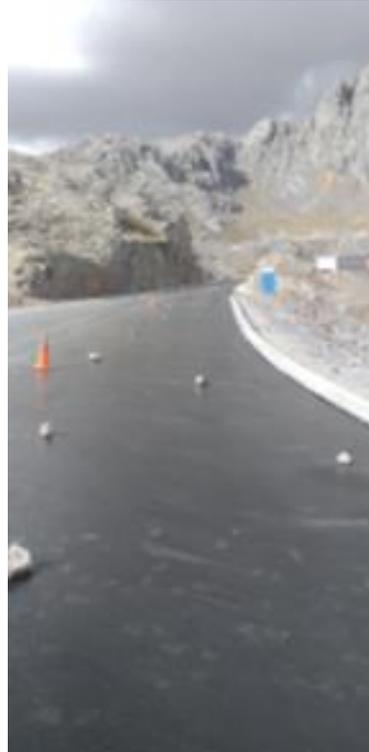
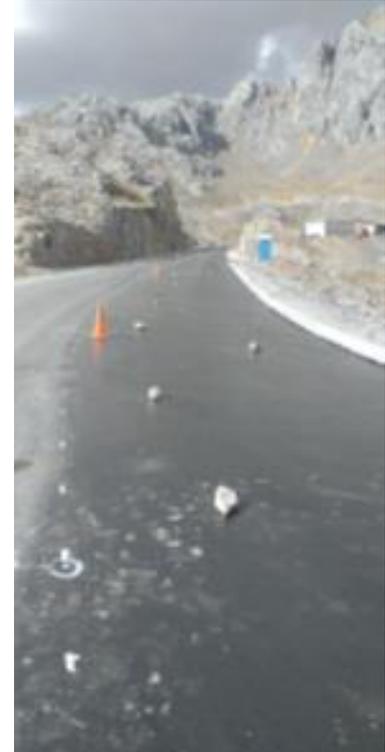
PROGRESIVA KM. 40+400 al km. 41+000 ld
01.01.04 PAVIMENTO DE ASFALTO
CÓDIGO: 01.01.04.01 IMPRIMACION ASFALTICA

En las progresivas Km, 40+400 al km. 41+000 se realiza visita de seguimiento y monitoreo al tramo 2 de las obras iniciales, donde se ha realizado la imprimación del carril derecho de la vía, se utilizo un camión imprimador y herramientas menores .
trabajaron: 1 capataz, 1 operador de imprimador y 4 obreros.

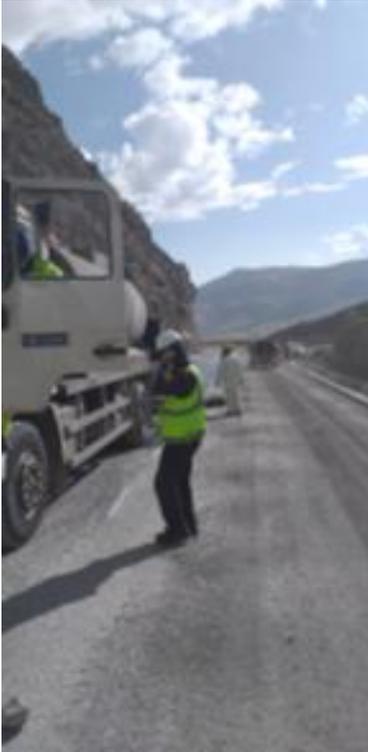
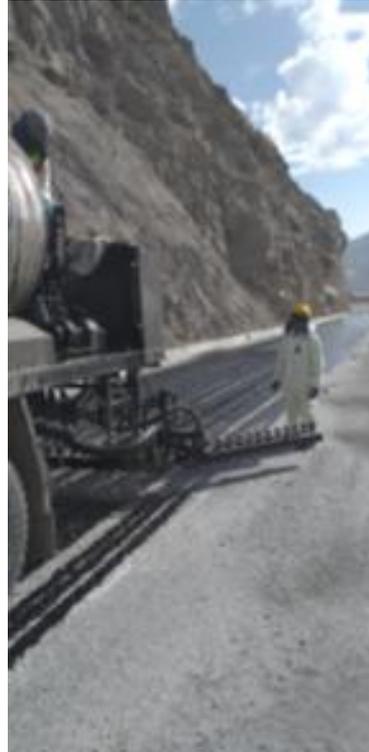
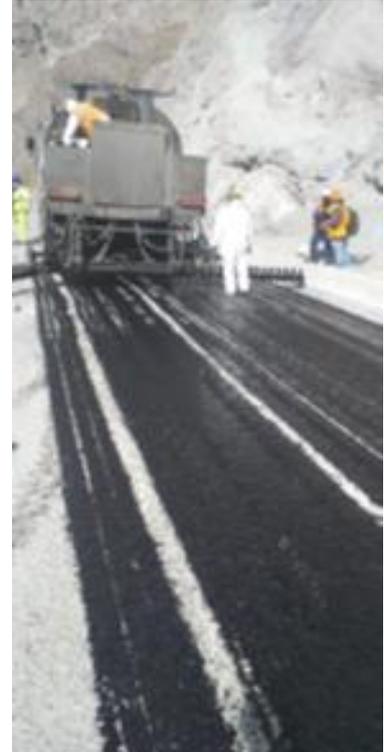
PROGRESIVA KM. 36+620 al km. 37+000 ld
01.01.04 PAVIMENTO DE ASFALTO
CÓDIGO: 01.01.04.01 IMPRIMACION ASFALTICA

En las progresivas Km, 36+620 al km. 37+000 se realiza visita de seguimiento y monitoreo al tramo 2 de las obras iniciales, donde se ha realizado la imprimación del carril derecho de la vía, se utiliza un camión imprimador y herramientas menores .
trabajan: 1 capataz, 1 operador de imprimador y 4 obreros.

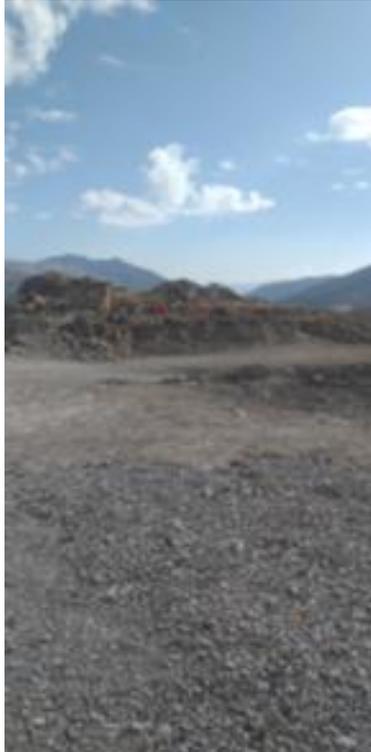
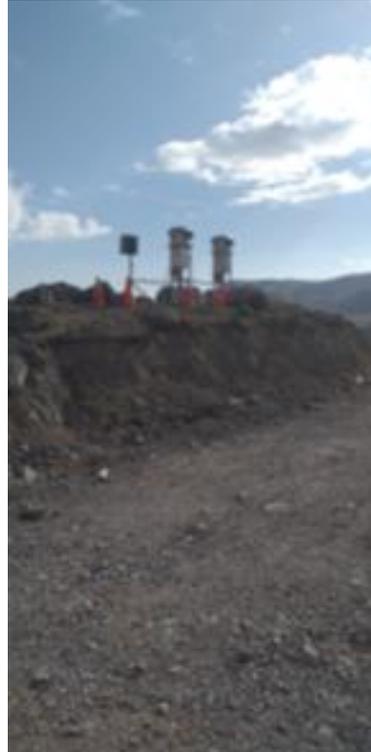
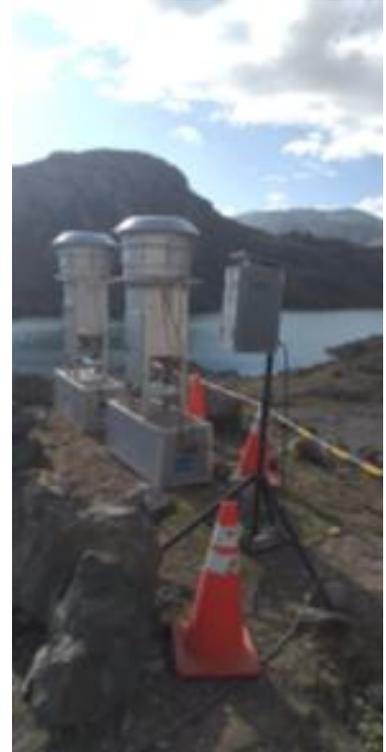
PROGRESIVA KM. 36+450

En la progresiva Km. 36+450 se ha colocado en el margen izquierdo de la vía, como medida de protección ambiental , estación meteorológica para la medición y calidad del aire en la zona donde se ubica la laguna y cantera Chuchún. Se realiza la visita acompañado del especialista ambiental , ing, Víctor Ramos de la Supervisión.
