**BITACORA ELECTRÓNICA DE OBRA****REGISTRO DE LA BITACORA Y FOTO DEL CUADERNO DE OBRA**

<b>Confirma Bitacora:</b> Si	<b>Nro Informe:</b> 0042	<b>Fecha Informe:</b> 05 - 08 - 2022	<b>Nombre De La Obra:</b> Corredor vial Lima-Canta-Huayllay-Dv. Cochamarca-Emp. PE 3N Obras de Rehabilitación y Mejoramiento	<b>Personal Encargado:</b> BORIS WALTER AYLLÓN CARCELÉN		
<b>Foto Bitacora:</b>	<b>Foto Bitacora 2:</b>	<b>Foto Bitacora 3:</b>	<b>Foto Bitacora 4:</b>	<b>Foto Bitacora 5:</b>	<b>Foto Bitacora 6:</b>	
<a href="#">Ver imagen completa</a>	<a href="#">Ver imagen completa</a>	<a href="#">Ver imagen completa</a>	<a href="#">Ver imagen completa</a>	<a href="#">Ver imagen completa</a>	<a href="#">Ver imagen completa</a>

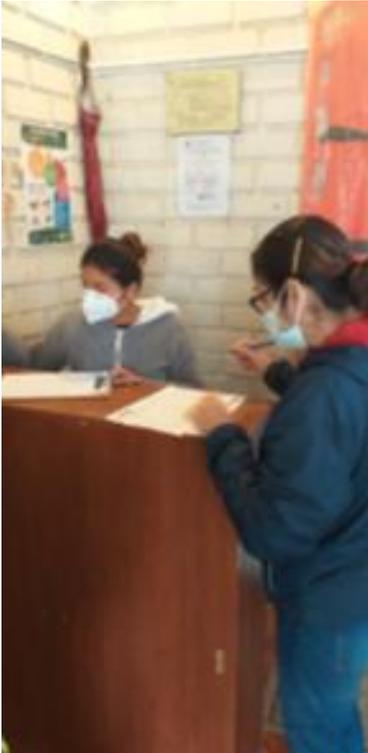
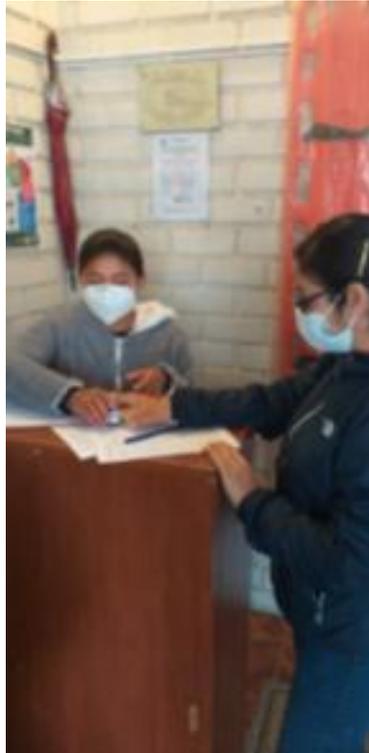
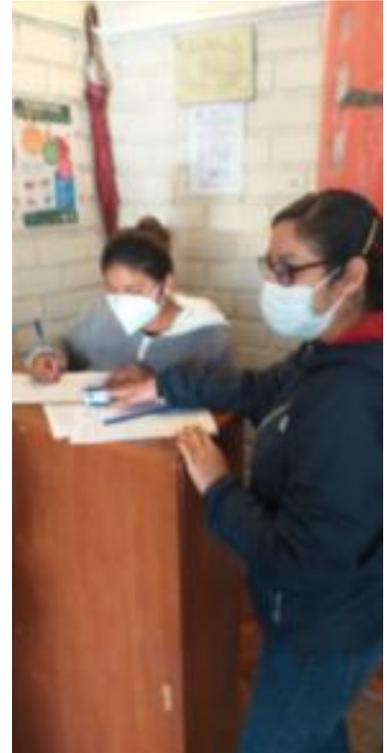
POBLADO DE CANTA

VISITA DE SEGUIMIENTO Y MONITOREO A LAS OFICINAS DE LA SUPERVISION:  
FIRMA DE ASISTENCIA Y CONTROL DIARIO DE SALUD**CDescripcion** :

En el poblado de Canta, se realiza la visita de seguimiento y monitoreo a los recursos de la supervisión, donde se busco las asistencias correspondiente al mes de Julio 2022 del personal del tramo 2 ( obras iniciales) se visito las oficinas de la supervisión y verifco el control diario de salud y asistencia del personal especialista, técnico y administrativo en sus oficinas. Se están realizando actividades en campo desde la progresiva km. 41+000 al Km. 91+000 donde el personal y el equipo de la supervisión se esta ubicando en la zona de Huallay, No habiendo vehículo disponible para poder realizar hoy la visita en campo

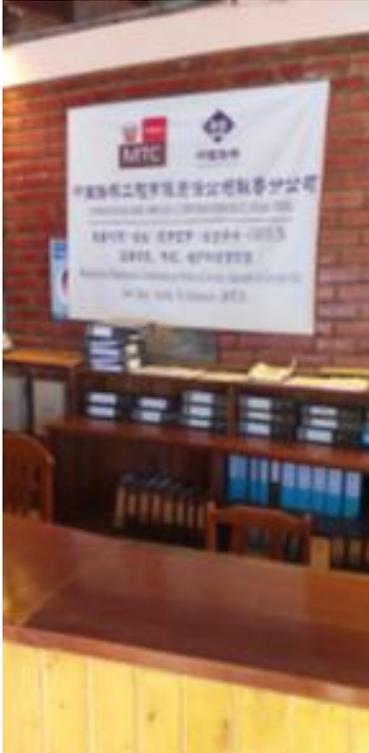
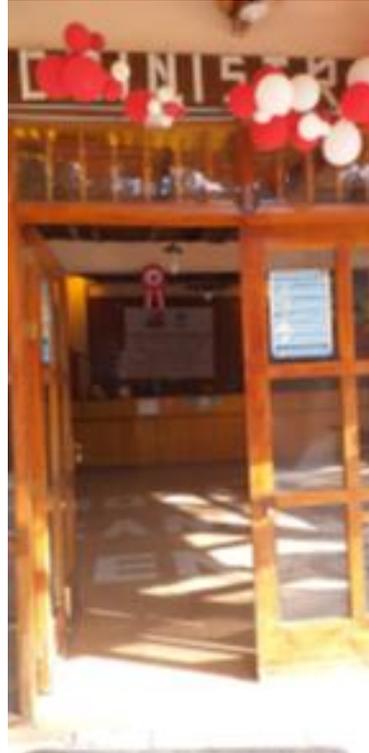
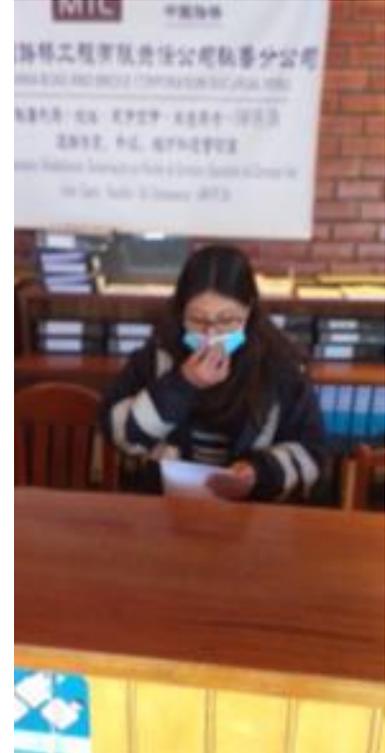
PROGRESIVA KM. 0+150

VISITA DE SEGUIMIENTO Y MONITOREO EN LAS OFICINAS DE LA CONTRATISTA:  
EN BUSCA DEL CUADERNO DE OBRA**CDescripcion** :

En la progresiva Km. 0+150 en el lado derecho de la vía, se ubica las oficinas de la Contratista donde se solicita el acceso al cuaderno de obra. Hoy no se logro el acceso al mismo puesto que el Ing. residente estaba realizando las anotaciones al cuaderno.
