BITACORA ELECTRÓNICA DE OBRA

REGISTRO DE LA BITACORA Y FOTO DEL CUADERNO DE OBRA

NUMERO DE INFORME No. 0043
 CONTRATO DE OBRA: No. 103-2019-MTC/ 20 de fecha 24/09/2019
 EMPRESA CONTRATISTA: CHINA ROAD AND BRIDGE CORPORATION SUCURSAL PERU
 OBRA: SALDO DE OBRA: "MEJORAMIENTO, REHABILITACIÓN Y CONSERVACIÓN POR NIVELES DE SERVICIO Y OPERACIÓN DEL CORREDOR VIAL, LIMA – CANTA – HUAYLLAY – DV. COCHAMARCA – EMP.PE 3N" (SALDO DE OBRAS INICIALES (OI) TRAMO 2 CANTA - HUALLAY) LONGITUD: 95.2 KMS.
 MONTO DE OBRAS INICIALES : 338,725,656.80
 SUPERVISOR: CONSORCIO CESEL - CAL Y MAYOR
 CONTRATO DE CONSULTORIA DE OBRA N° 077-2014-MTC/20) ADENDA No. 4 DE FECHA 24-09-2019
 VISITA DE SEGUIMIENTO Y MONITOREO A LAS OFICINAS DE LA SUPERVISION Y CONTRATISTA
 VISITA DE SEGUIMIENTO Y MONITOREO AL TRAMO 2 (OBRAS INICIALES) DESDEPOBLADO DE CANTA (KM. 0+000) AL KM. 43+160

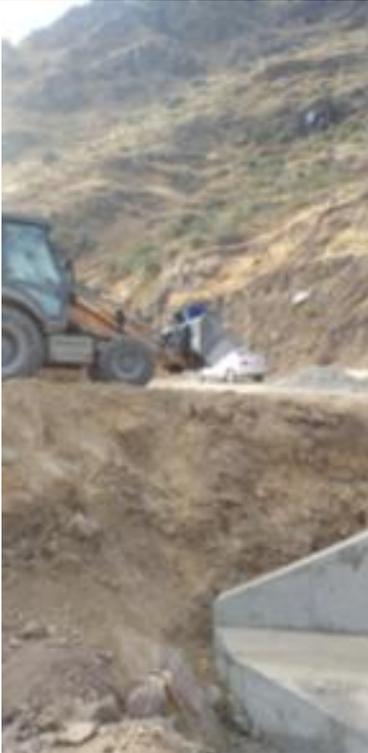
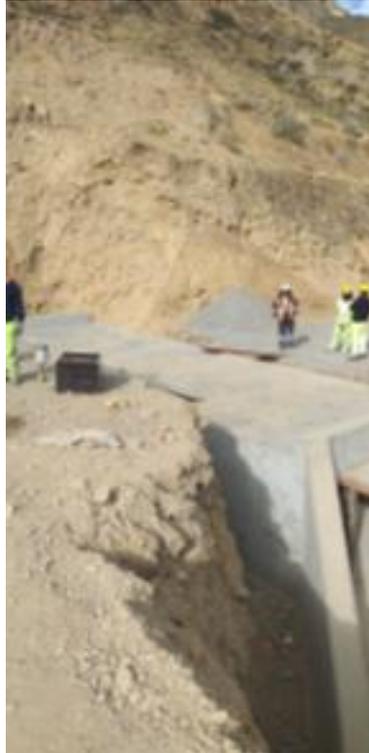
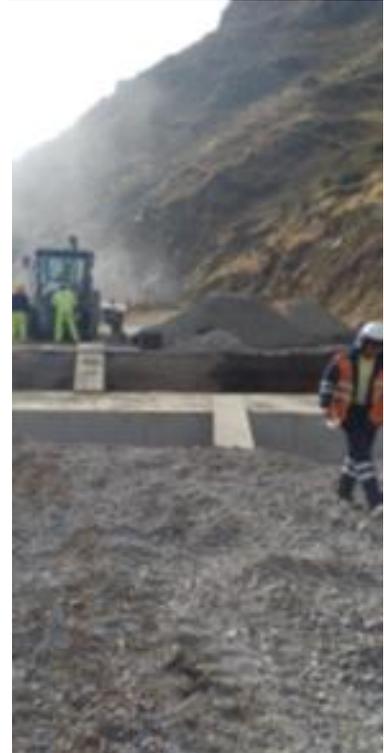
PROGRESIVA KM. 17+220
01.01.06 OBRAS DE ARTE
CODIGO: 01.01.06.04 RELLENO PARA ESTRUCTURAS

En la progresiva Km. 17+220 se inicia el relleno para estructuras en los lados de la alcantarilla marco construida. Se utiliza 1 retroexcavadora, 3 vibro apisonadores , trabajan: 1 capataz, 3 obreros 1 operador de retroexcavadora.

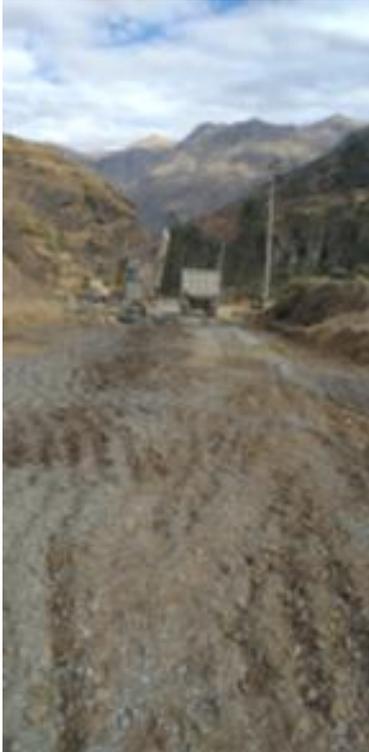
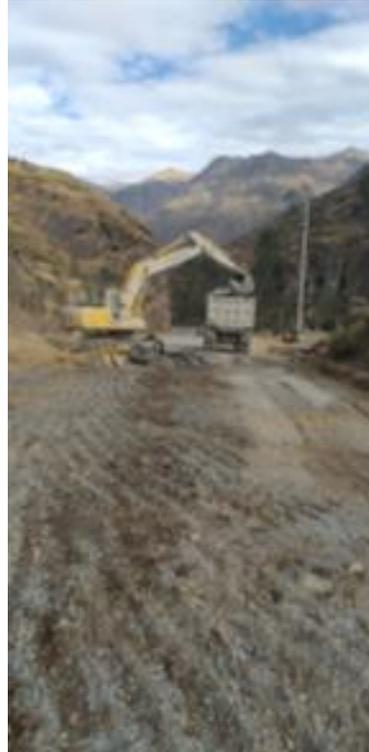
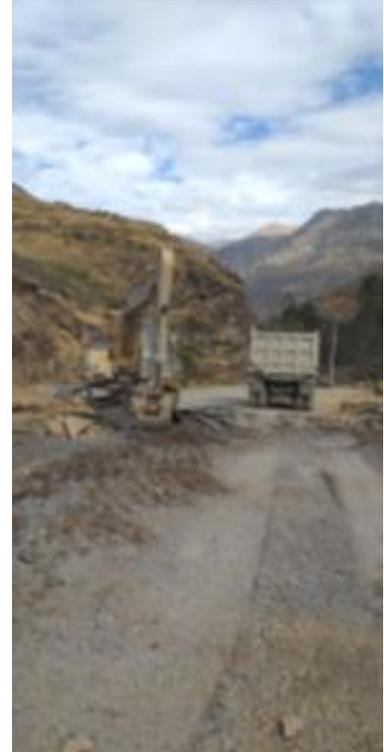
PROGRESIVA KM. 17+170 AL KM. 17+220

En las progresivas Km. 17+170 al Km. 17+220 se realiza la demolición de la carpeta asfáltica existente desde la alcantarilla marco construida hasta 50 m de longitud, en donde se construirá una losa de aproximación de concreto armado, Se utiliza una excavadora de oruga para la demolición y carga del material desechable. Trabajan: 1 capataz, 1 operador

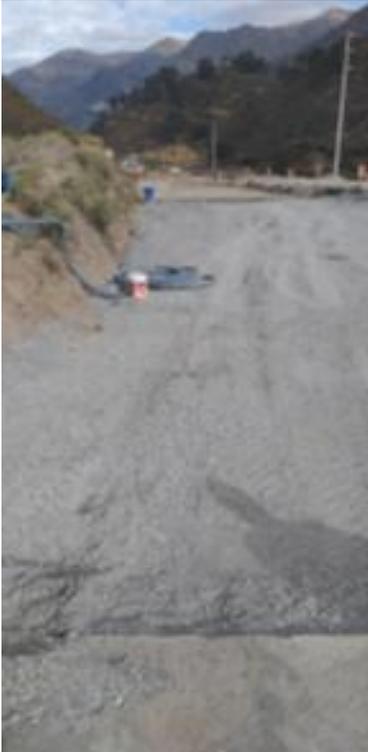
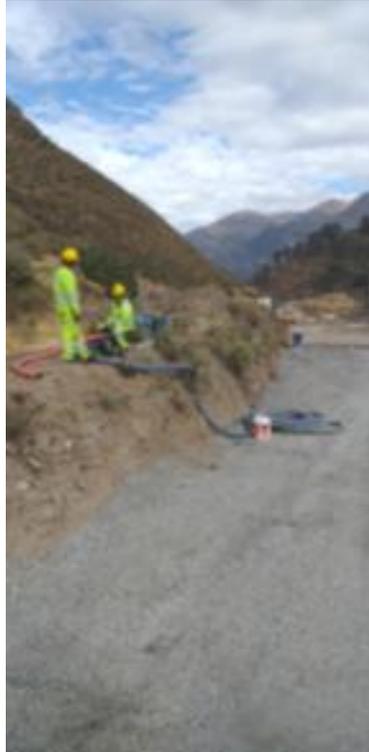
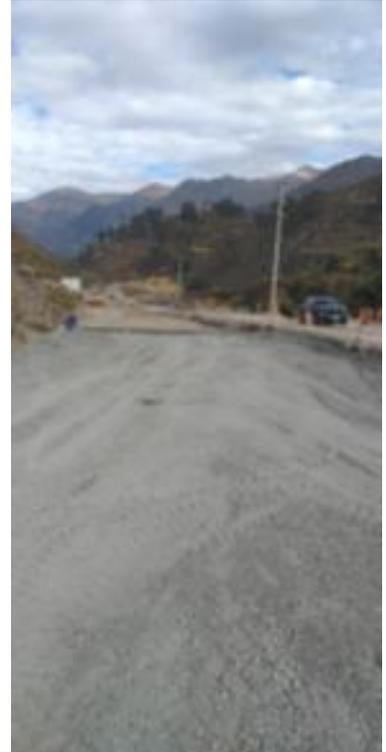
PROGRESIVA KM. 17+470 AL KM. 17+420

En la progresiva Km. 17+470 al Km. 17+420 se ha realizado la demolición del asfalto existente, relleno para estructuras y se ha extendido el material granular de sub base para la construcción de losa de aproximación en la salida de alcantarilla marco construida, En el sitio se ubica una compactadora de rodillo, se mojara el material extendido para iniciar la compactación. Se utilizara una compactadora de rodillo, 2 vibro apisonadores y equipo menor, Trabajarán: 1 capataz, 2 obreros y 1 operador

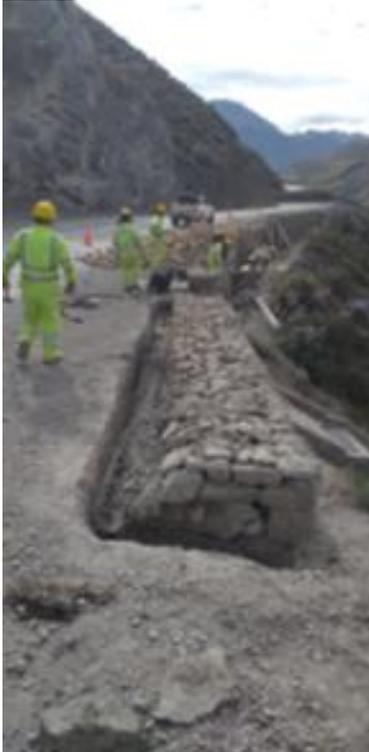
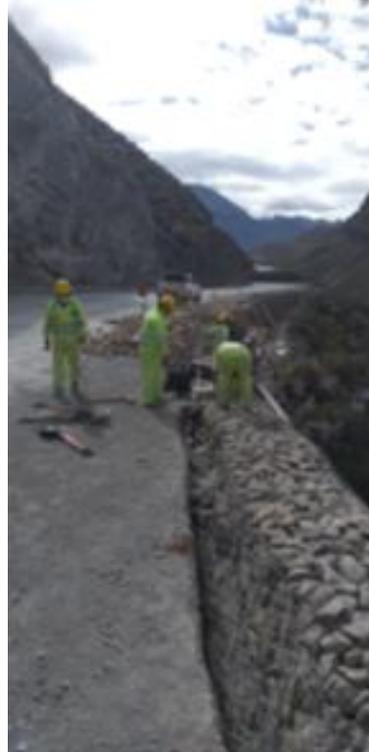
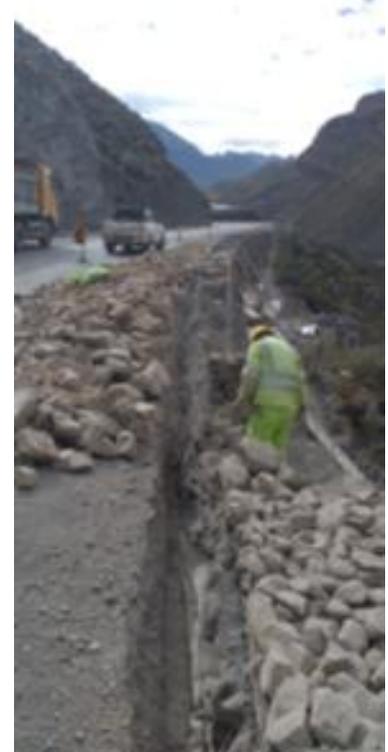
PROGRESIVA KM. 27+110

En la progresiva Km. 27+110 se realiza la reparación de cajas de muro de gaviones en una longitud de 60 metros en el lado derecho de la vía. Actualmente se realiza la descarga de las cajas metálicas de gaviones, para su reconstrucción. Se utiliza equipo menor y trabajan: 1 capataz y 12 obreros.

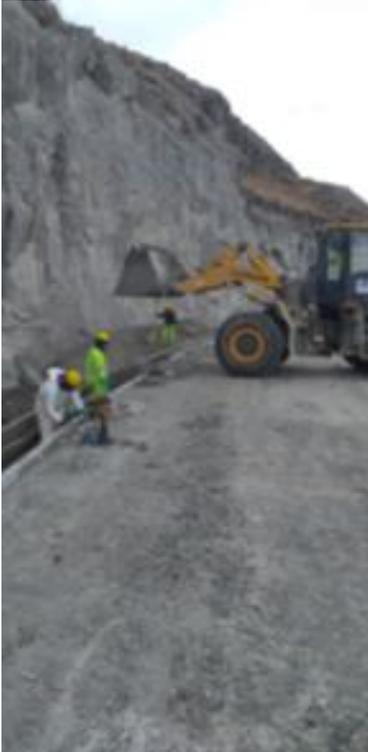
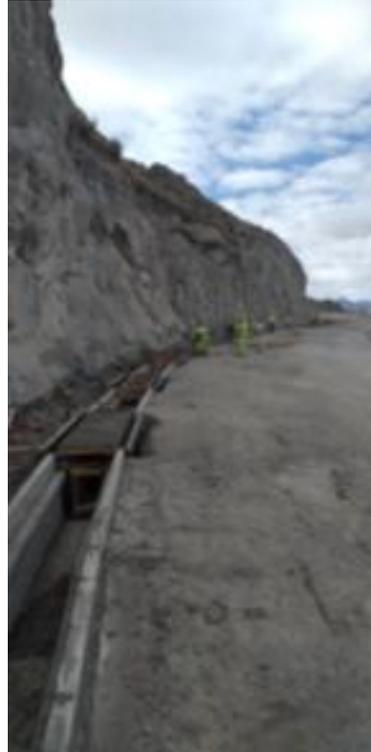
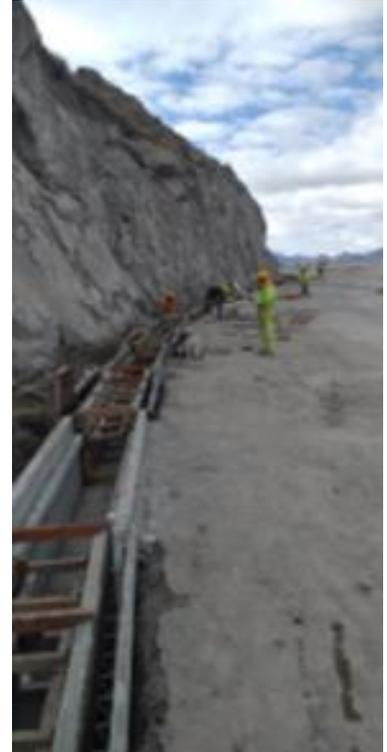
PROGRESIVA KM. 35+260 A KM. 35+500

En la progresiva km. 35+260 a Km, 35+500 se realiza visita de seguimiento y monitoreo al tramo 2 de las obras iniciales, donde se verifica la construcción de cunetas rectangulares tipo I en el lado izquierdo de la vía, Se utiliza un camión mixer, y herramientas menores, trabajan: 1capataz , 1 operador mixer y 12 trabajadores

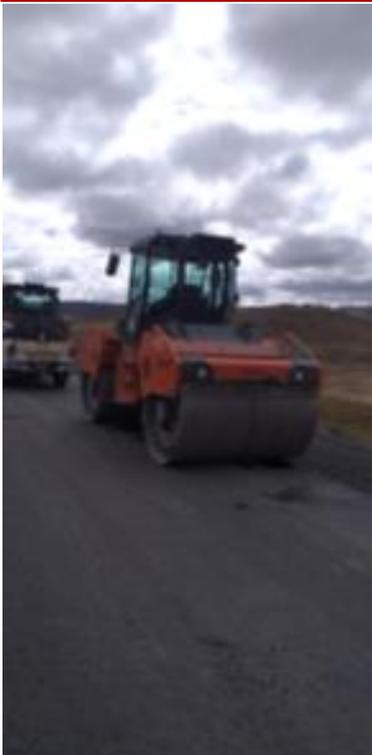
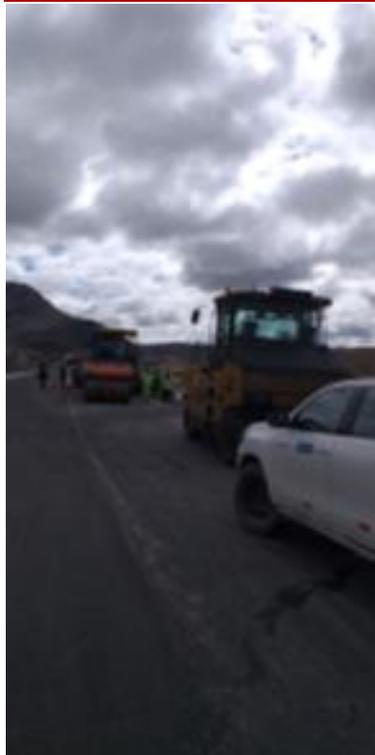
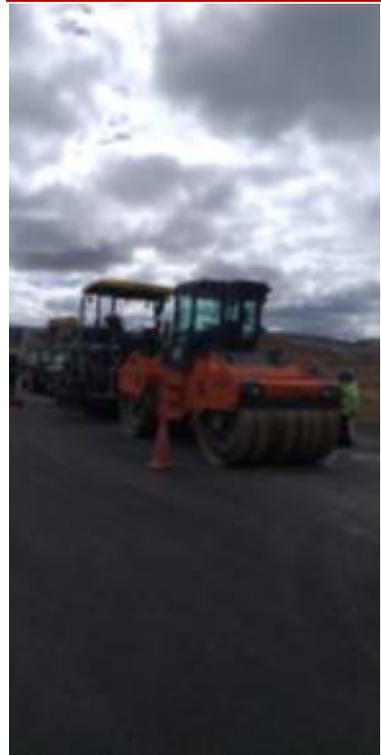
PROGRESIVA KM. 43+120
VISITA DE SEGUIMIENTO Y MONITOREO AL TRAMO 2 (OBRAS INICIALES) :
EQUIPO DE PAVIMENTACION SIN ACTIVIDAD (LA PAVIMENTADORA REQUIERE MANTENIMIENTO)
01,01.04 PAVIMENTO DE ASFALTO
CODIGO: 01.01.04.02 PAVIMENTO ASFALTICO EN CALIENTE (CANTERA KM 37+100 Y KM 18+600)

En la progresiva Km, 43+120 se realiza visita de seguimiento y monitoreo al tramo 2 de las obras iniciales, donde se observa a los equipos de pavimentación sin actividad, puesto que la planta de asfalto presenta daños en la calefacción del PEN (hoy se esta realizando la reparación y mantenimiento a la pavimentadora) para poder iniciar la pavimentación con concreto asfaltico modificado , en el lado derecho de la vía. se verifica los siguientes equipos: una pavimentadora, dos compactadoras de doble rodillo, dos tampos (compactador de ruedas lisas) y herramientas menores . Los trabajadores están insitu en espera de la activación de la Pavimentadora para continuar sus labores, Se verifica 9 volquetes cargados de mezcla asfáltica, esperando la activación de la pavimentadora.

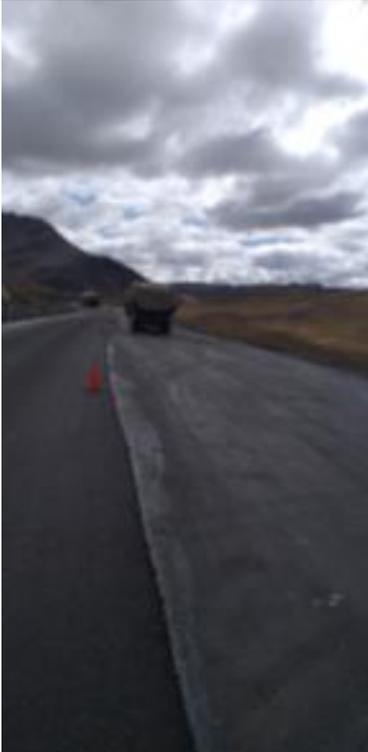
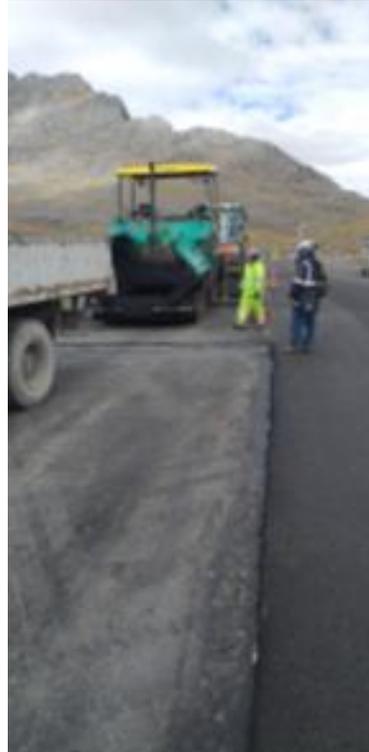
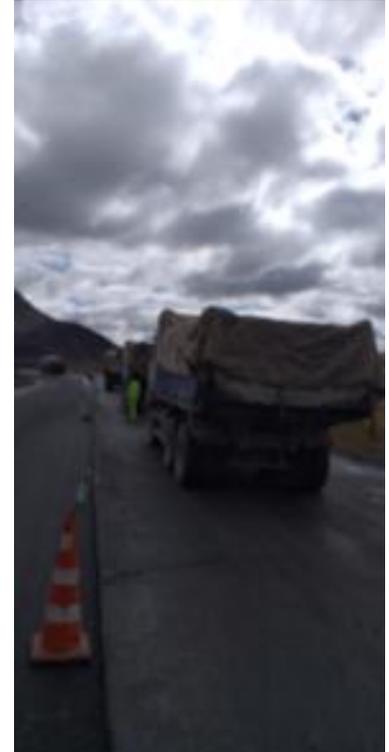
PROGRESIVA KM. 43+180 Id

En la progresiva Km. 43+180 se ha realizado el transporte de mezcla asfáltica para donde se espera la reactivación de la pavimentadora, que ha sufrido un desperfecto . hay 9 volquetes cargados de mezcla de asfalto en espera en el sitio de la obra. Se utiliza 9 volquetes, trabajan: 1 capataz, 9 choferes, 2 vigias

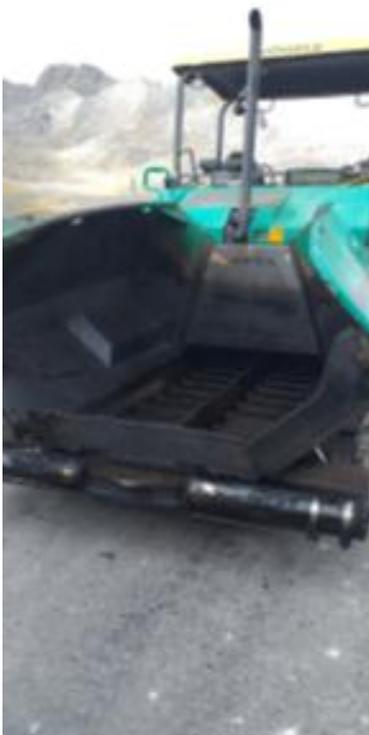
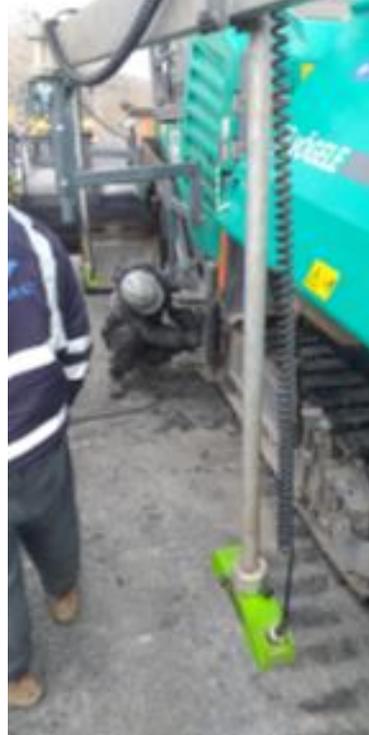
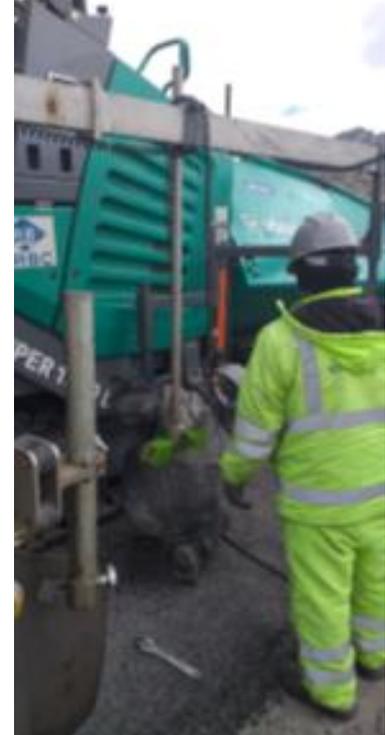
PROGRESIVA KM. 43+120

En las progresivas Km, 43+120 se realiza visita de seguimiento y monitoreo al tramo 2 de las obras iniciales, donde se realiza la reparacion y mantenimiento de la pavimentadora para iniciar lcon la pavimentación con concreto asfaltico, en el carril derecho de la vía, avanzando de forma progresiva. se utilizara una pavimentadora, dos compactadoras de doble rodillo, dos tampos (compactador de ruedas lisas) , 9 volquetes y herramientas menores . trabajan: 1 capataz, 5 operadores , 9 choferes, 12 obreros

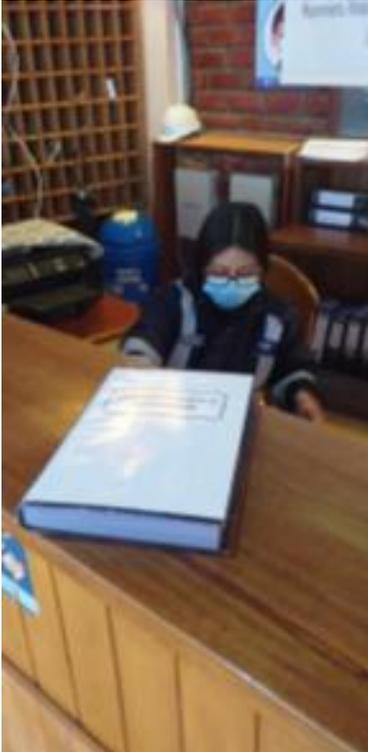
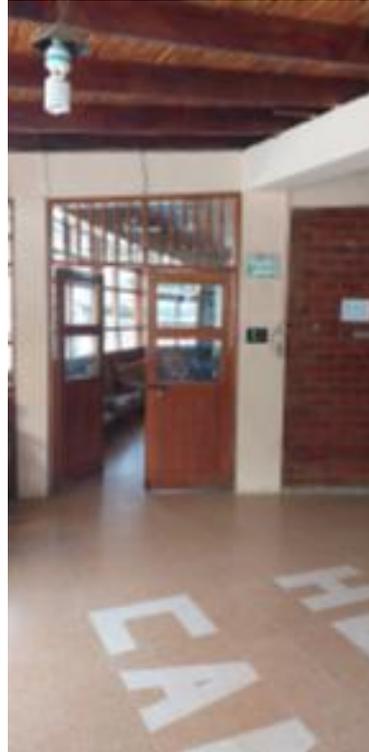
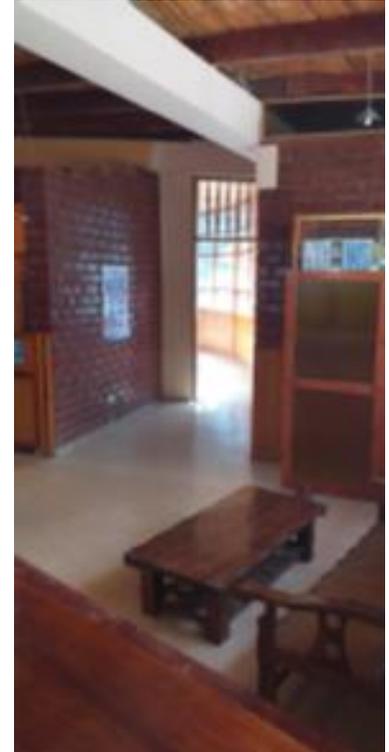
PROGRESIVA KM. 0+150

En la progresiva Km. 0+150 en el lado derecho de la vía, se ubica las oficinas de la Contratista donde se solicita el acceso al cuaderno de obra. Hoy se logro el acceso al mismo.

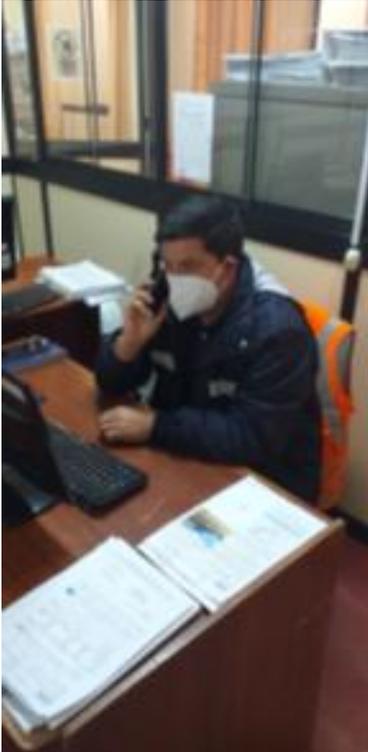
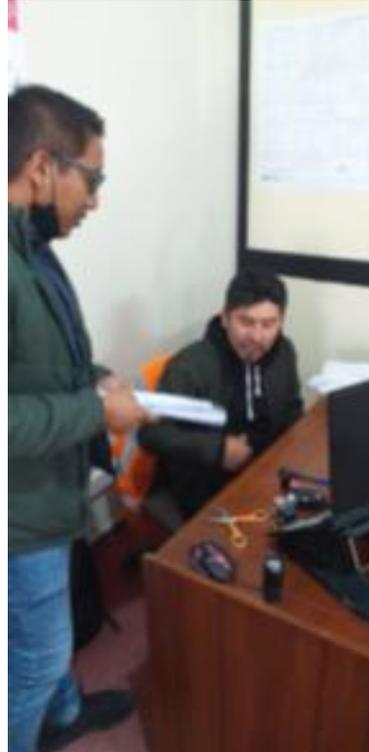
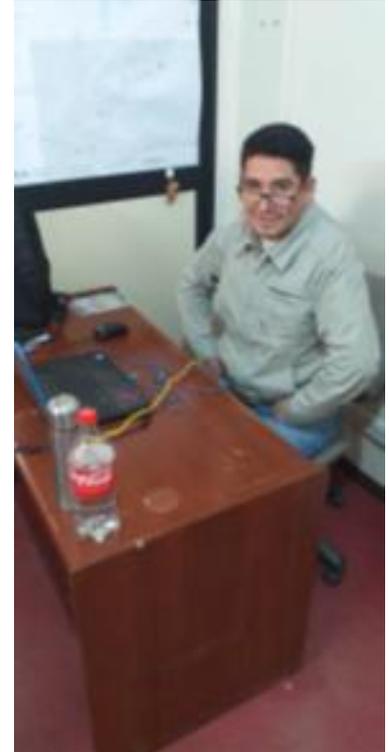
En el poblado de Canta, se realiza la visita de seguimiento y monitoreo a los recursos de la supervisión, donde se busco las asistencias correspondiente al mes de Julio 2022 del personal del tramo 2 (obras iniciales) se visito las oficinas de la supervisión y verifiko la asistencia del personal especialista, técnico y administrativo. Hoy que es feriado, se esta laborando normalmente en oficina y en campo.
