BITACORA ELECTRÓNICA DE OBRA

Confirma Bitacora:	Nro Informe:	Fecha Informe:	Nombre De La Obra:	Personal Encargado:
Si	N ^o 152-PVN - MJQ Y - 2022	08 - 08 - 2022	MEJORAMIENTO DE LA CARRETERA HUANUCO-CONOCOCHA, SECTOR: HUANUCO-LA UNION-HUALLANCA, RUTA PE-3N, HUANUCO - LA UNION - HUALLANCA, TR 3	MICHAEL JESUS QUISPE YAURI.

OBRA: MEJORAMIENTO, CONSERVACIÓN POR NIVELES DE SERVICIO Y OPERACIÓN DEL CORREDOR VIAL: HUÁNUCO – LA UNIÓN – HUALLANCA – DV. ANTAMINA/ EMP. PE-3N (TINGO CHICO) – NUEVAS FLORES – LLATA – ANTAMINA, TRAMO III.

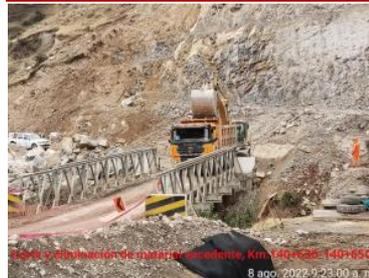
Foto1:

PROGRESIVA: KM 108+220 AL KM 140+640

CORTE DE TALUD

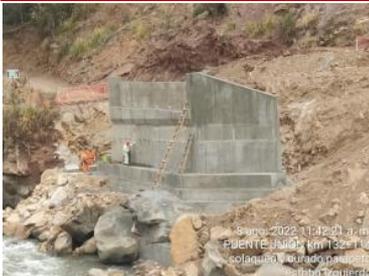
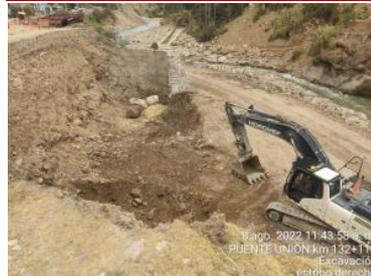
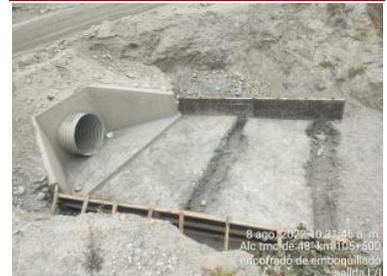
PROGRESIVA: KM 132+097.25 AL KM 132+130.75

CONSTRUCCIÓN DEL PUENTE UNIÓN

SECCIÓN COMPUESTA VIGA METÁLICA- LOSA DE CONCRETO

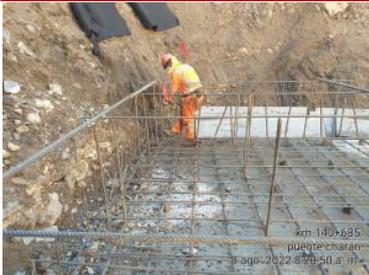
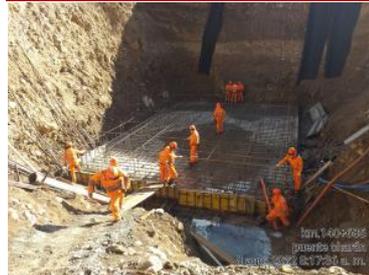
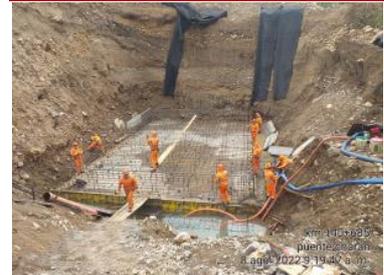
PROGRESIVA: KM 140+670 AL KM 140+700.50

CONSTRUCCIÓN DEL PUENTE CHARAN

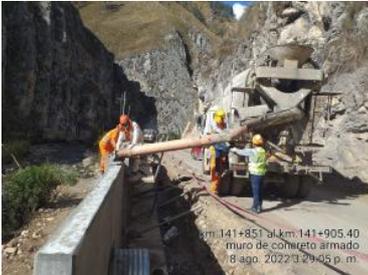
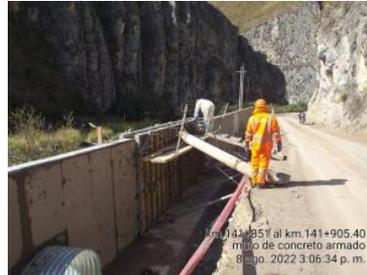
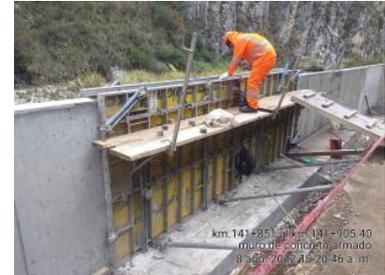
PROGRESIVA: KM 141+905

CONSTRUCCIÓN MURO DE CONTENCIÓN

EXCAVACIÓN Y ELIMINACIÓN DEL TERRENO NATURAL

ENCOFRADO DEL MURO CON PANELES FENÓLICOS METALICOS

COLOCACIÓN DE CONCRETO PARA SOLADO DE F'C = 100 KG/CM2

COLOCACIÓN DE CONCRETO PARA ZAPATA DE F'C = 210 KG/CM2
