BITACORA ELECTRÓNICA DE OBRA

REGISTRO DE LA BITACORA Y FOTO DEL CUADERNO DE OBRA

Confirma Bitacora: Si	Nro Informe: 0044	Fecha Informe: 08 - 08 - 2022	Nombre De La Obra: Corredor vial Lima-Canta-Huayllay-Dv. Cochamarca-Emp. PE 3N Obras de Rehabilitación y Mejoramiento	Personal Encargado: BORIS WALTER AYLLÓN CARCELÉN		
Foto Bitacora:	Foto Bitacora 2:	Foto Bitacora 3:	Foto Bitacora 4:	Foto Bitacora 5:	Foto Bitacora 6:	
Ver imagen completa	Ver imagen completa	Ver imagen completa	Ver imagen completa	Ver imagen completa	Ver imagen completa

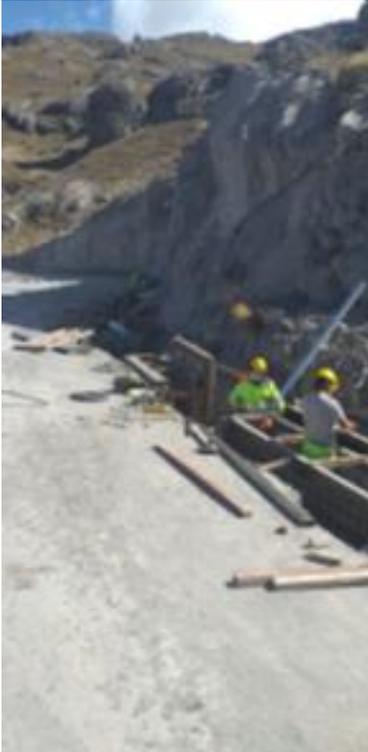
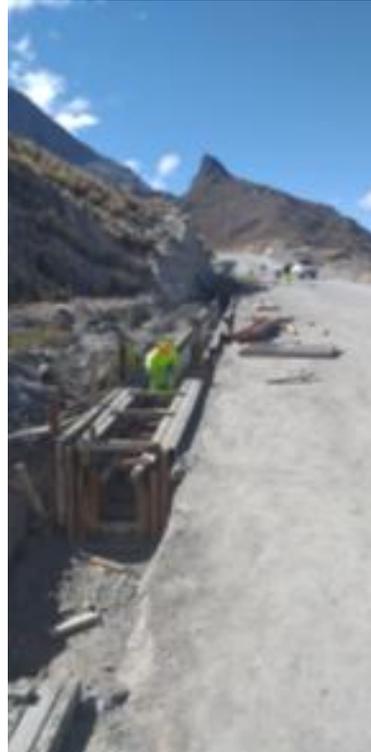
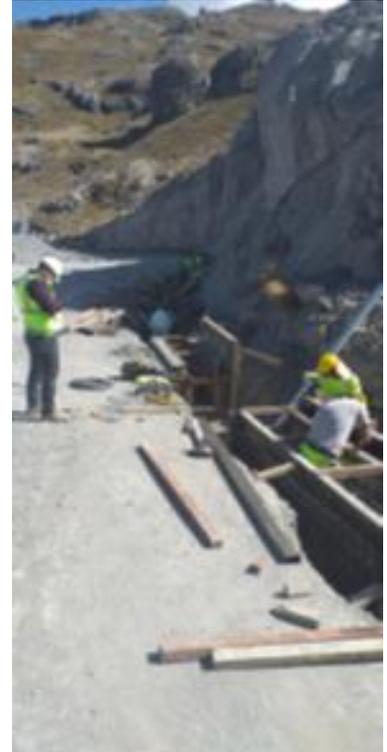
PROGRESIVAS KM. 35+300 AL KM. 35+460

En las progresivas Km. 35+300 al Km. 35+460 se realiza visita de seguimiento y monitoreo al tramo 2 (obras iniciales) donde se realiza la construcción de cunetas rectangulares tipo 1 revestidas de concreto, Actualmente se esta realizando el desencofrado de las cunetas rectangulares. Se utiliza herramientas menores, trabajan: 1 capataz, 12 obreros

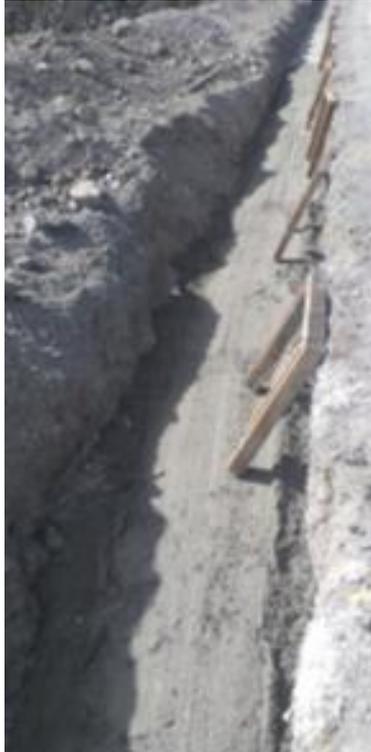
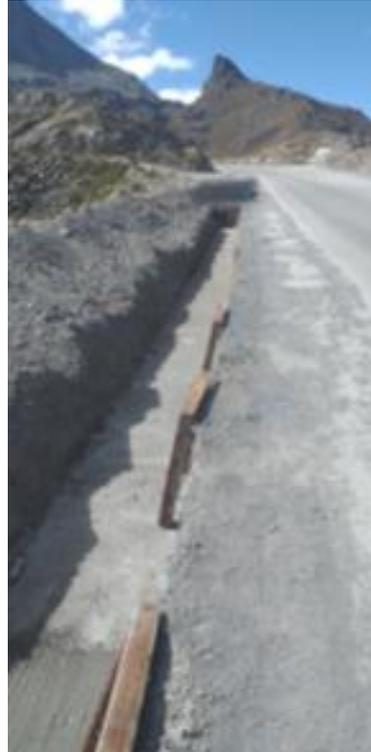
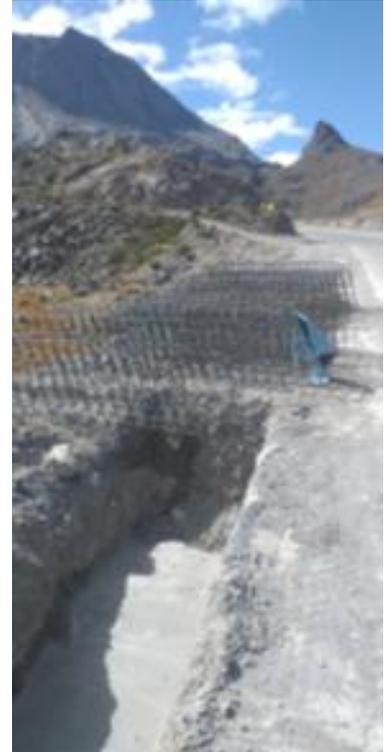
PROGRESIVAS KM. 35+460 AL KM. 35+500

En las progresivas Km. 35+460 al Km. 35+500 se realiza visita de seguimiento y monitoreo al tramo 2 (obras iniciales) donde se realiza la construcción de cunetas rectangulares tipo 1 revestidas de concreto, Actualmente se ha realizado la excavación del sitio y se ha construido los refuerzos metálicos de las cunetas rectangulares. Se utiliza herramientas menores, trabajan: 1 capataz, 12 obreros

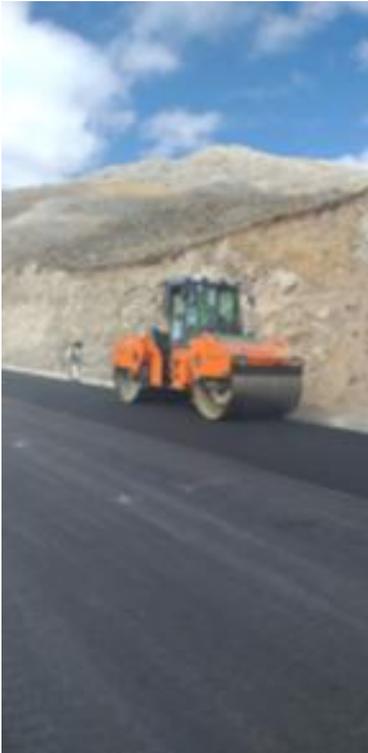
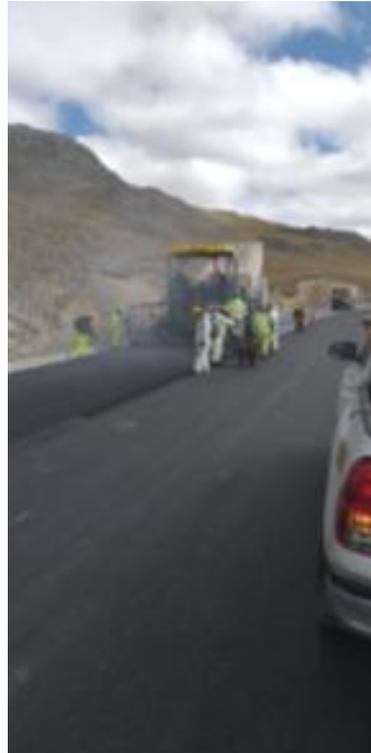
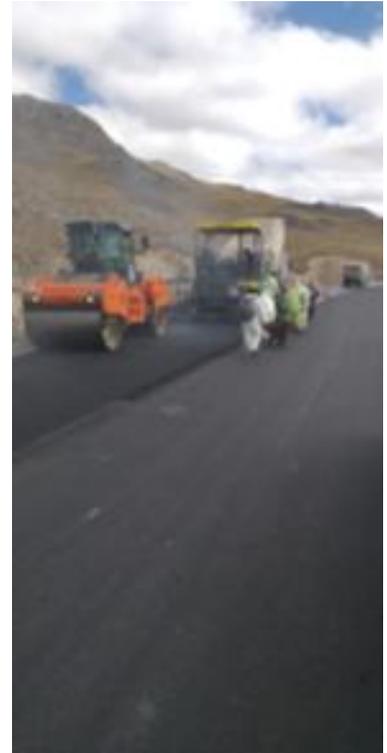
PROGRESIVA KM. 44+160

En las progresivas Km, 44+160 se realiza visita de seguimiento y monitoreo al tramo 2 de las obras iniciales, donde se realiza la pavimentación con concreto asfaltico, en el carril

izquierdo de la vía, avanzando de forma progresiva. se esta colocando la segunda capa de asfalto, se utilizara una pavimentadora, dos compactadoras de doble rodillo, dos tampos

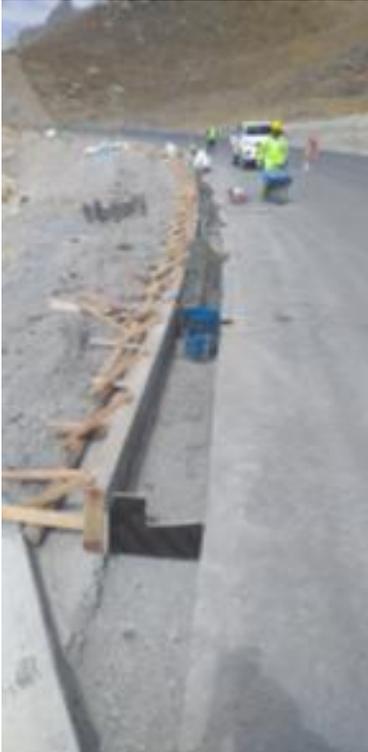
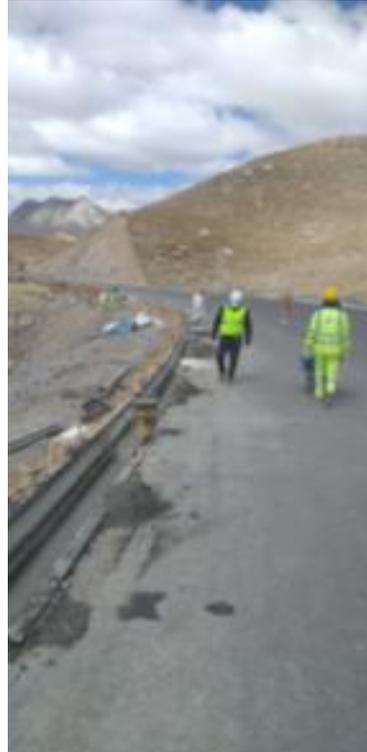
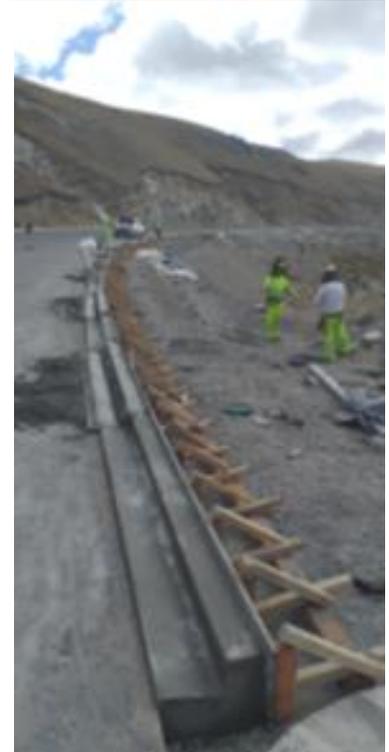
PROGRESIVAS KM. 49+800 A KM. 49+900 Id
01.01.06 OBRAS DE ARTE
CODIGO 01.01.06.29 BORDILLO

En la progresiva km. 49+800 a Km, 49+90 se realiza visita de seguimiento y monitoreo al tramo 2 de las obras iniciales, donde se realiza la construcción de bordillos en el lado derecho de la vía, Se realiza la verificación de lo ejecutado junto con la Supervisión., Se utiliza un camión mixer, y herramientas menores, trabajan: 1 capataz , 1 operador mixer y 10 trabajadores.

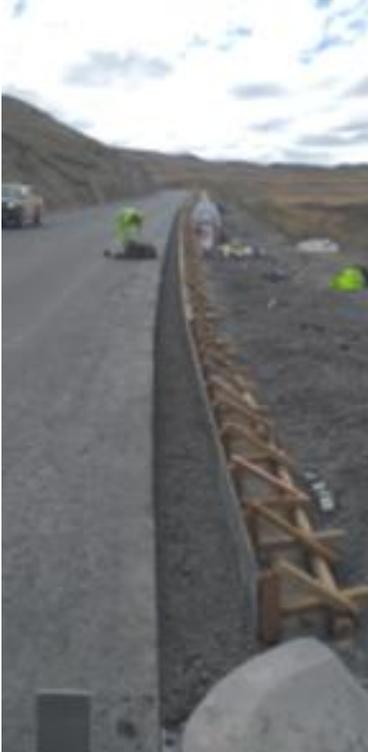
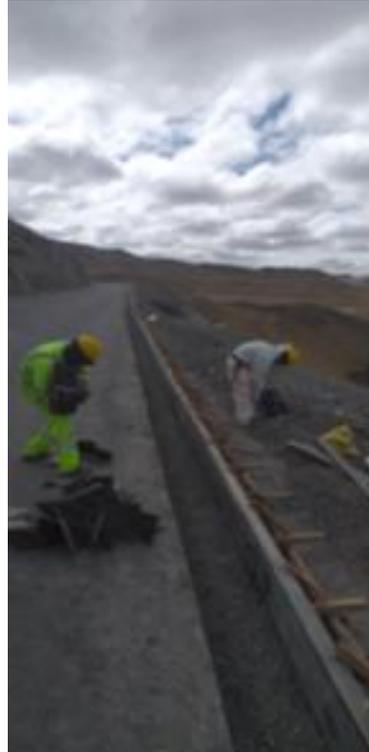
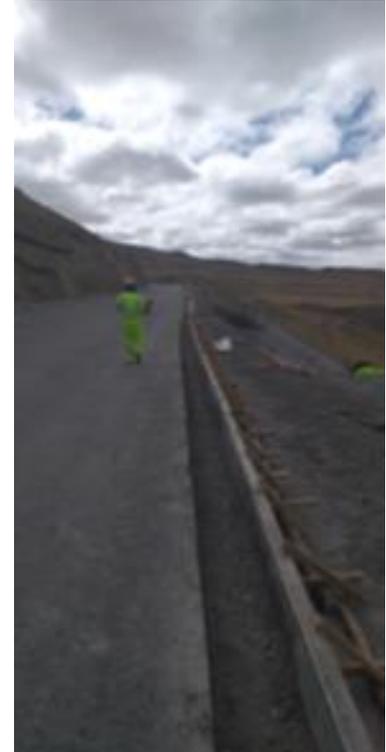
PROGRESIVAS KM. 49+940 A KM. 50+000 Id
01.01.06 OBRAS DE ARTE CODIGO
01.01.06.29 BORDILLO

En la progresiva km. 49+940 a Km, 50+000 se realiza visita de seguimiento y monitoreo al tramo 2 de las obras iniciales, donde se realiza la construcción de bordillos en el lado derecho de la vía, Se realiza la verificación de la excavación ejecutado donde se construyen los bordillos, junto con la Supervisión., Se utiliza un camión mixer, y herramientas menores, trabajan: 1capataz , 1 operador mixer y 10 trabajadores.

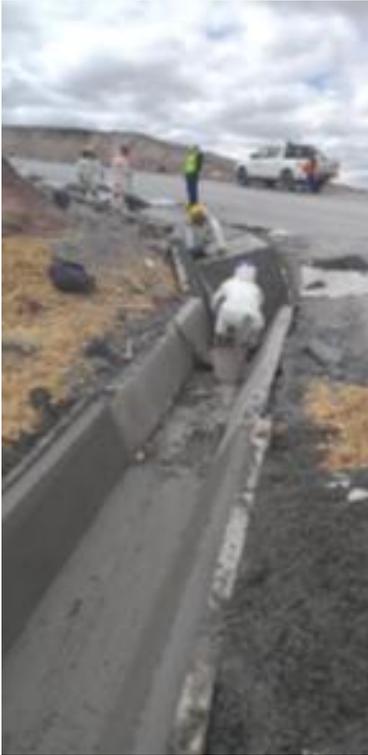
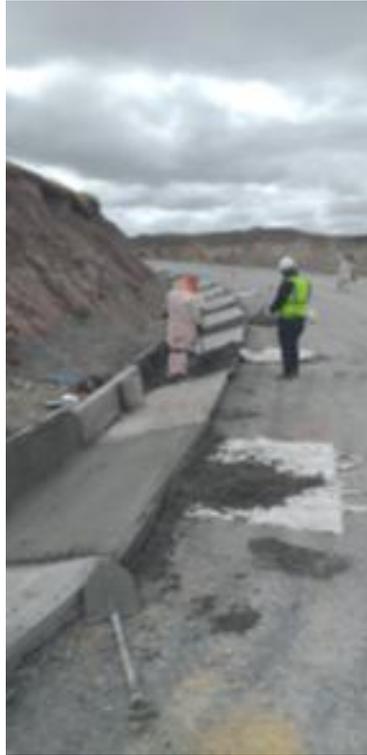
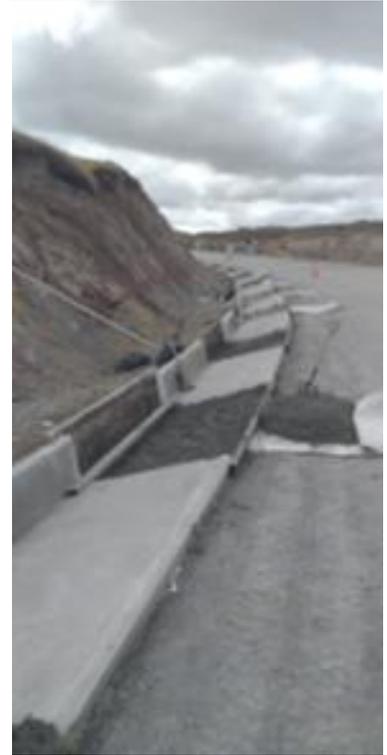
PROGRESIVAS KM. 59+320 A KM. 59+900 li

En la progresiva km. 59+320 a Km, 59+900 se realiza visita de seguimiento y monitoreo al tramo 2 de las obras iniciales, donde se verifica la construcción de cunetas triangulares tipo 1 en el lado izquierdo de la vía, Se realiza el vaciado de mezcla de concreto para la construcción de la cuneta triangular, Se utiliza un camión mixer, y herramientas menores, trabajan: 1capataz , 1 operador mixer y 50 trabajadores.

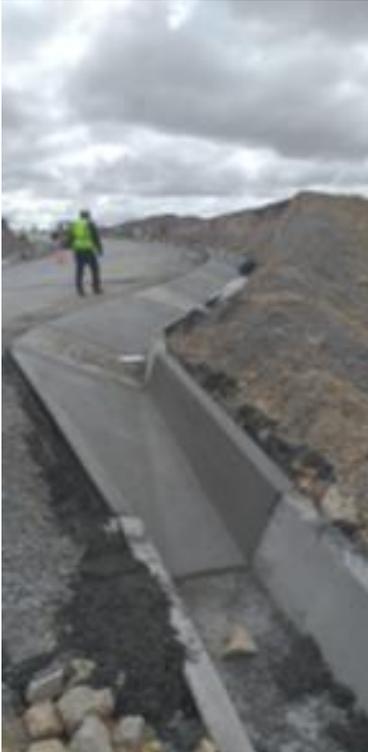
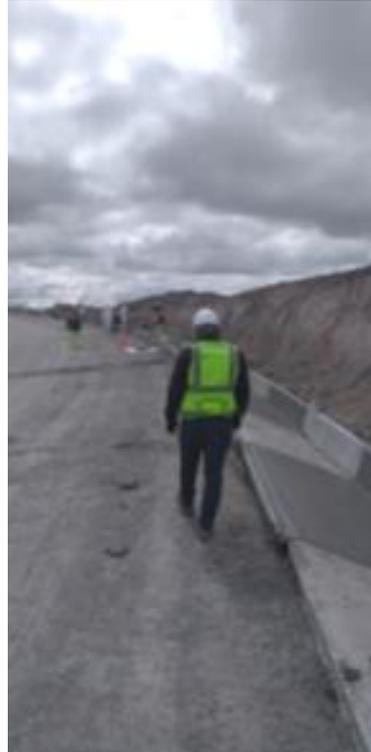
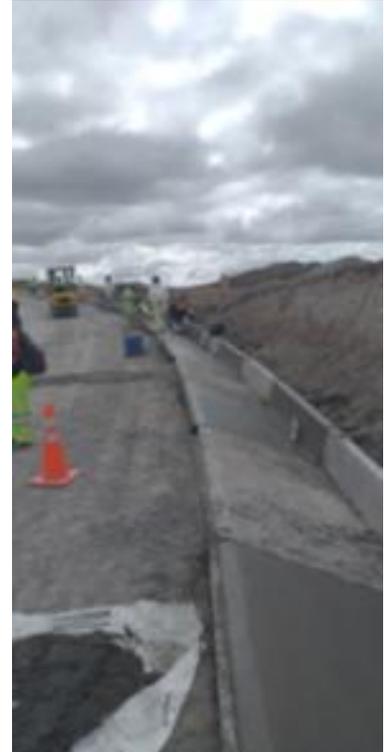
PROGRESIVAS KM. 59+340 A KM. 59+440 Id

En la progresiva km. 59+340 a Km, 59+440 se realiza visita de seguimiento y monitoreo al tramo 2 de las obras iniciales, donde se verifica la construcción de cunetas triangulares tipo 1 en el lado derecho de la vía, Se realiza el vaciado de mezcla de concreto para la construcción de la cuneta triangular, Se utiliza un camión mixer, y herramientas menores, trabajan: 1capataz , 1 operador mixer y 20 trabajadores.

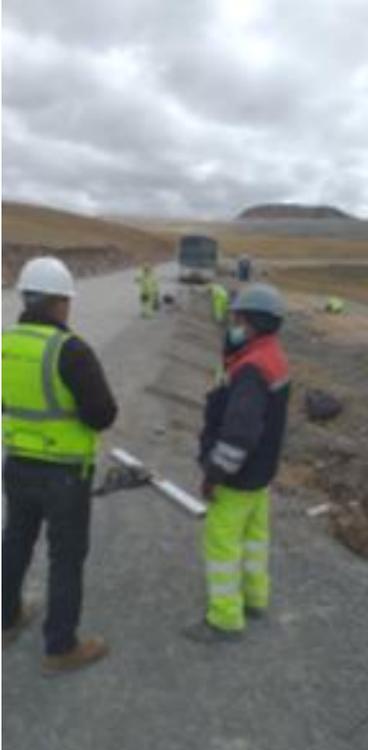
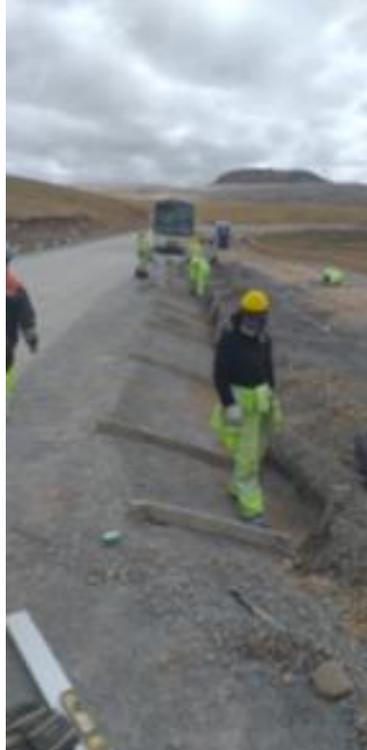
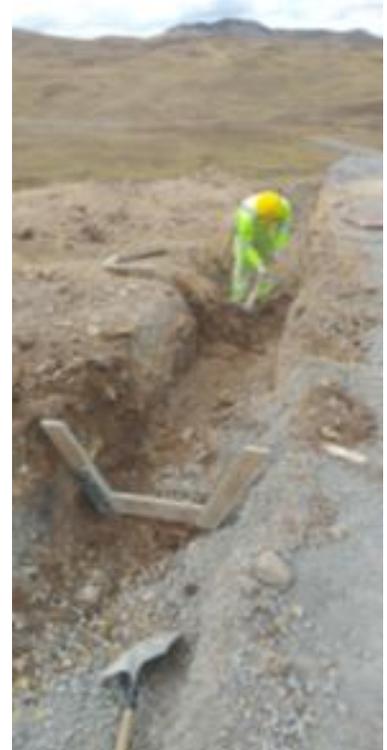
PROGRESIVAS KM. 59+620 A KM. 59+540 Id

En la progresiva km. 59+620 a Km, 59+540 se realiza visita de seguimiento y monitoreo al tramo 2 de las obras iniciales, donde se verifica la construcción de cunetas triangulares tipo 1 en el lado derecho de la vía, Se realiza el vaciado de mezcla de concreto para la construcción de la cuneta triangular, Se utiliza un camión mixer, y herramientas menores, trabajan: 1capataz , 1 operador mixer y 10 trabajadores.

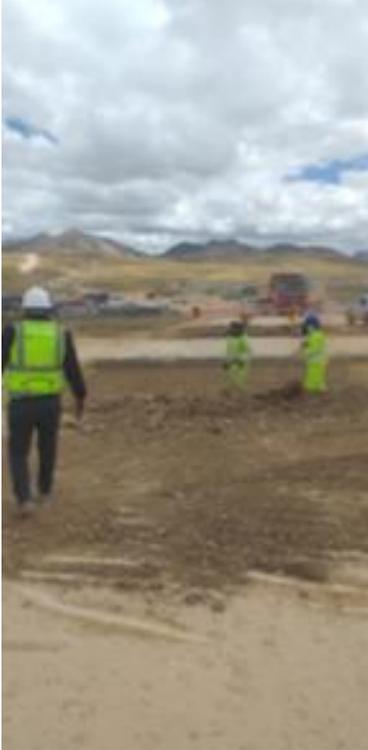
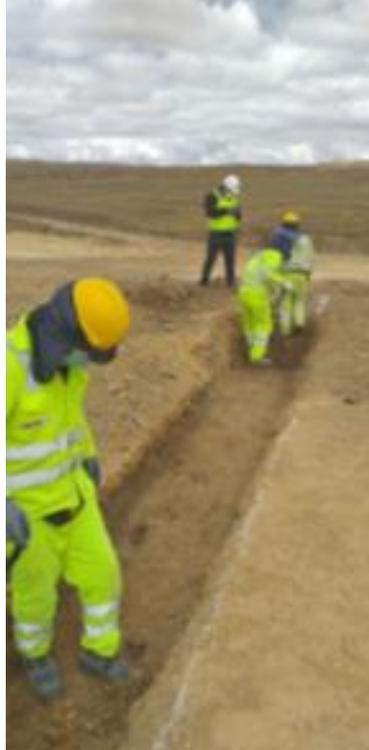
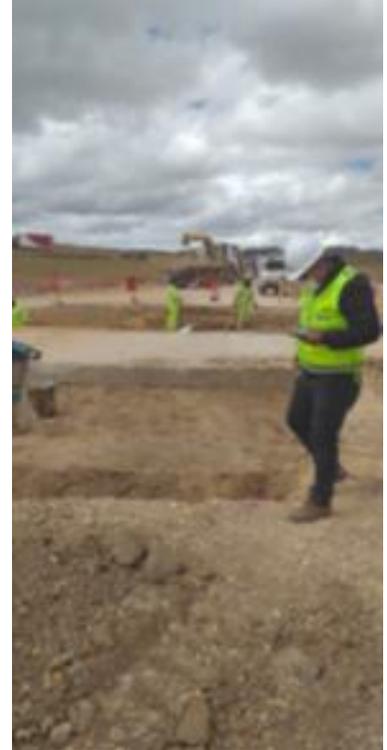
PROGRESIVA KM. 80+400 AL KM. 80+420

En la progresiva Km. 80+400 al Km. 80+420 se realiza la excavación para estructuras para la construcción de losa de aproximación, en ambos lados de la alcantarilla marco existente, trabajan. 1 capataz y dos obreros.

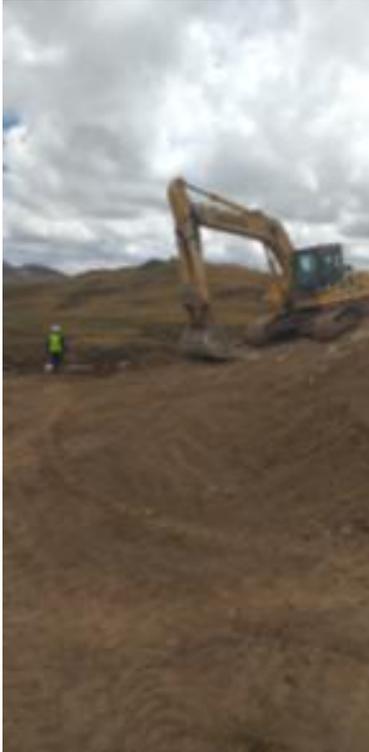
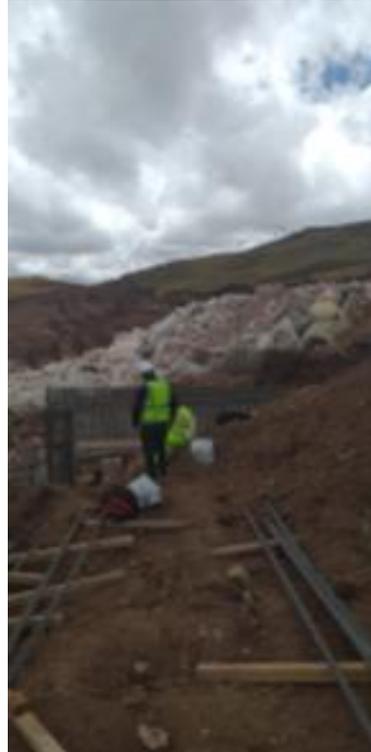
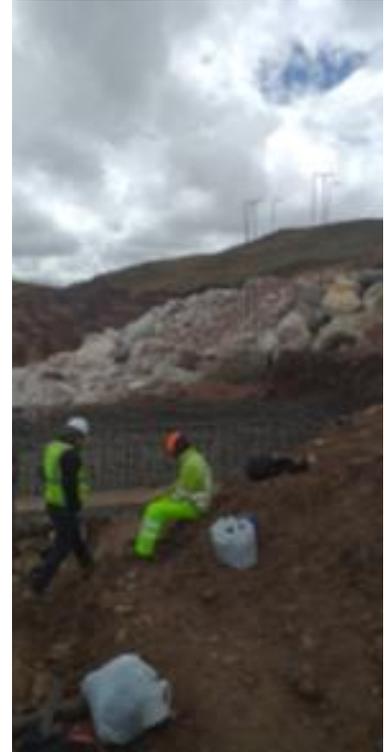
PROGRESIVA KM. 86+385 km. 86+500

En las progresivas Km. 86+385 se realiza la construcción de pedraplenes. Se utiliza una excavadora de oruga .trabajan: 1 capataz, 1 operador, 2 obreros

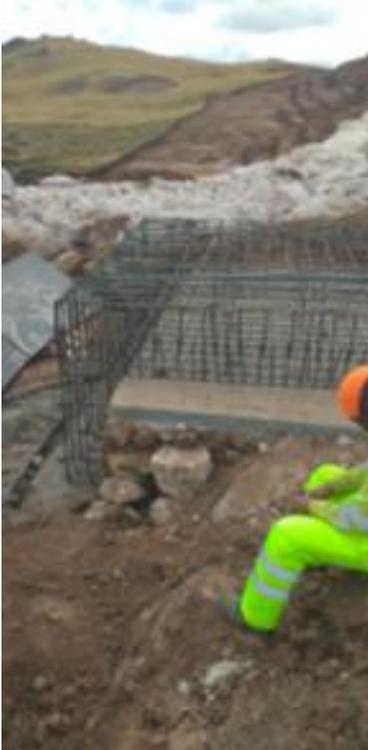
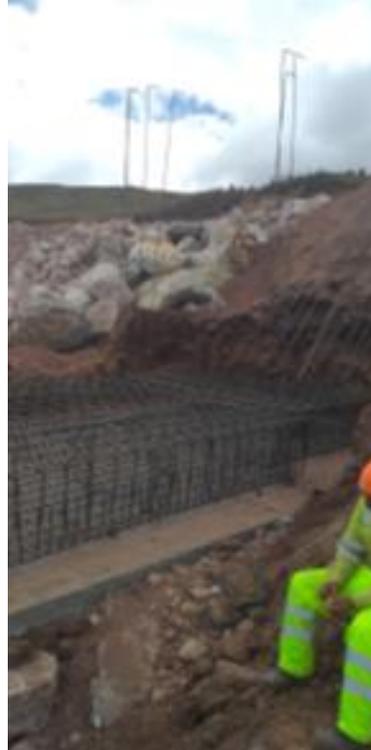
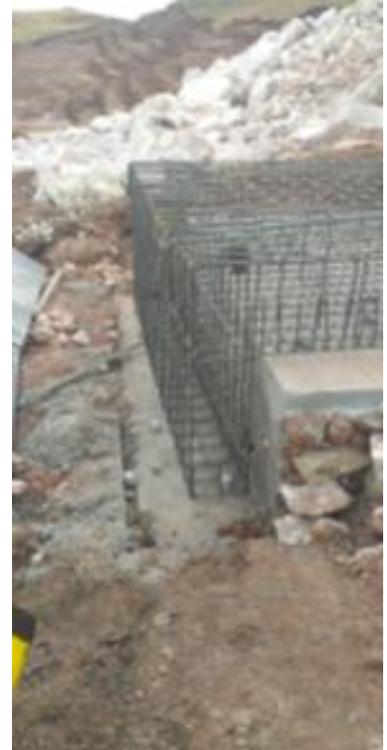
PROGRESIVA KM. 86+385

En las progresivas Km. 86+385 se realiza la colocación de acero de refuerzo para la construcción muro cabezal .trabajan: 1 capataz, 12 obreros

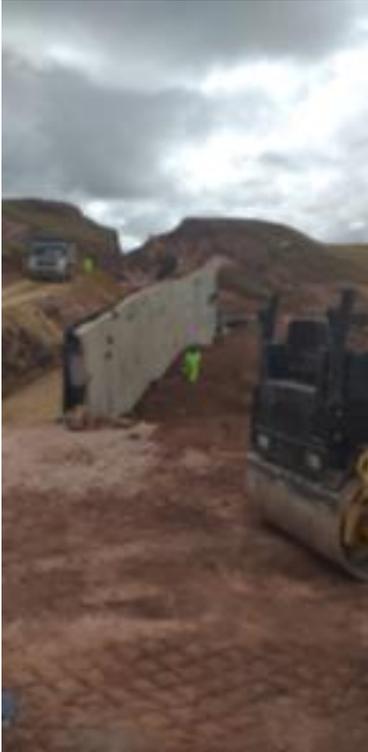
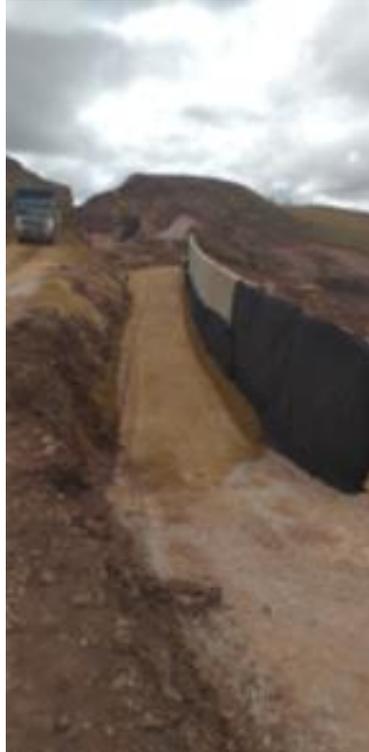
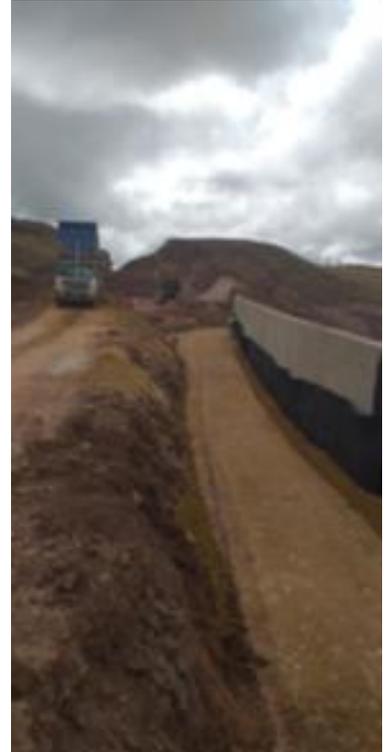
PROGRESIVA KM. 88+080 AL KM. 88+120
01.01.06 OBRAS DE ARTE
01.01.06.04 RELLENO PARA ESTRUCTURAS

En la progresiva Km. 88+080al Km, 88+120 se realiza el relleno para estructuras en la zona de muro de concreto armado construidos. donde se utiliza una retroexcavadora, una mini compactadora de doble rodillo y un excavadora de oruga, trabajan 1 capataz, 3 operadores, 4 obreros 2 vigias.

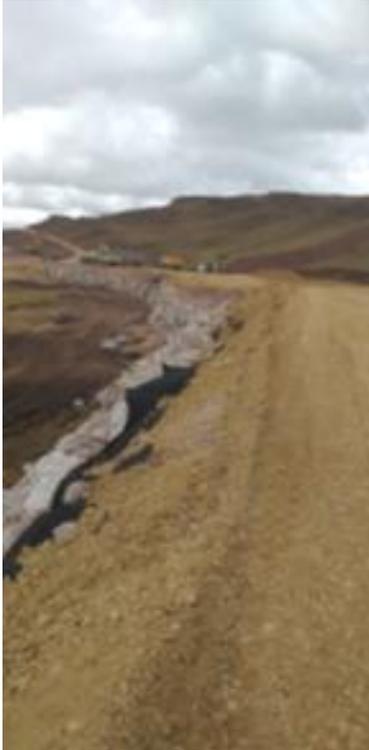
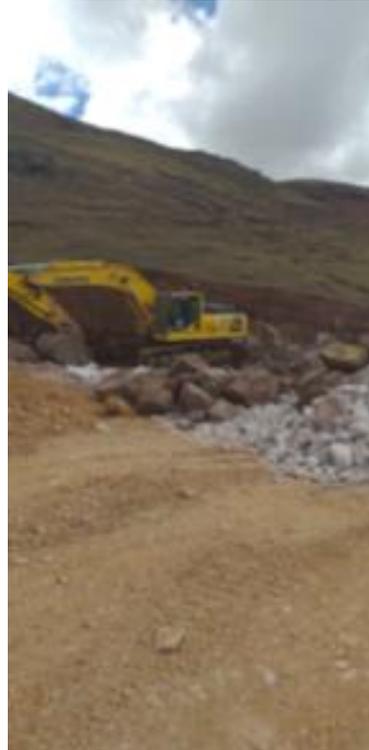
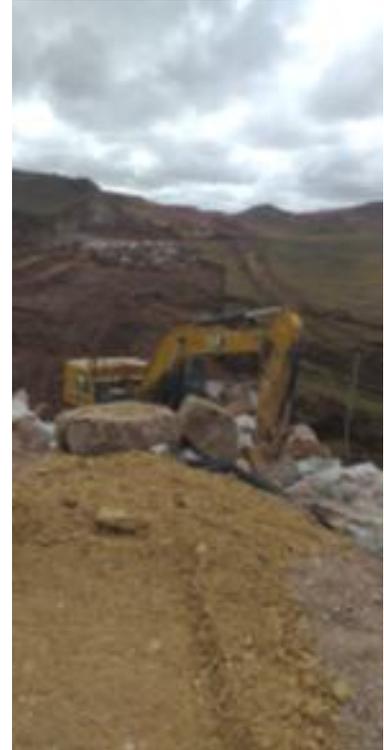
PROGRESIVA KM. 88+637 km. 88+900
VISITA DE SEGUIMIENTO Y MONITOREO AL TRAMO 2 (OBRAS INICIALES) :
CONSTRUCCION DE PEDRAPLEN }
01.01.06 OBRAS DE ARTE
01,01,06.40 PEDRAPLENES

En las progresivas Km. 88+637 al Km. 88+900 se verifica , colocación de geotextil no tejido clase 1, la construcción de pedraplenes y la construcción del terraplén . Se utiliza dos excavadoras de oruga .trabajan: 1 capataz, 2 operador, 2 obreros

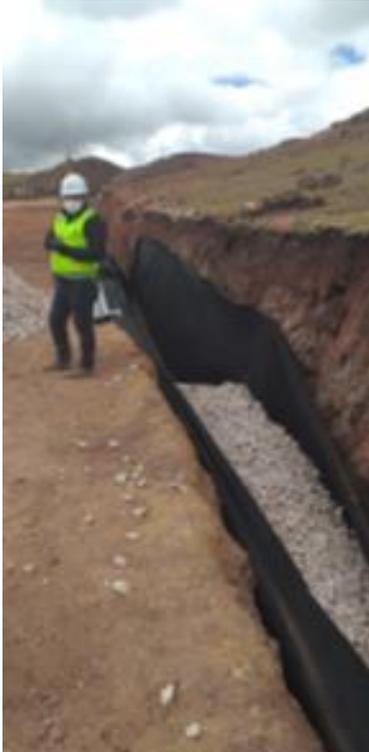
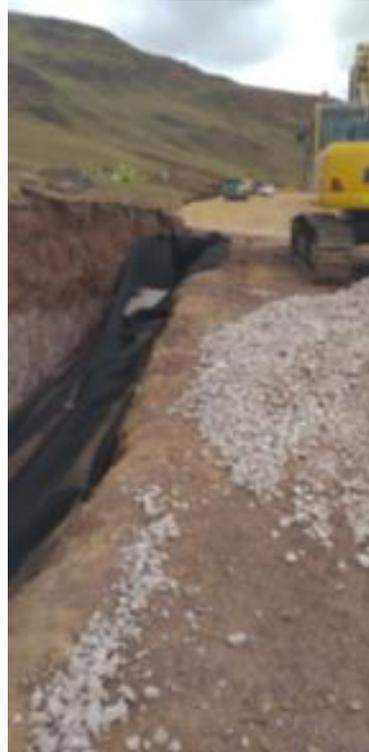
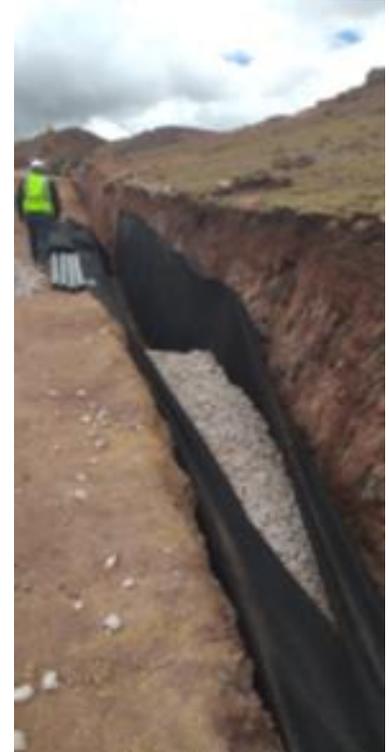
PROGRESIVA KM. 88+300AL KM. 88+400
01.01.06 OBRAS DE ARTE
CODIGO: 01.01.06. 18 SUBDREN PROFUNDO

En las progresivas Km. 88+300 al Km. 88+400 se realiza la construcción de subdren profundo, donde se ha realizado la excavación, colocación de manto geotextil, tuberías perforadas y colocación de material filtro. Actualmente los trabajadores están almorzando. trabajan: 1 capataz, 6 obreros , 1 operador de retroexcavadora y 2 vigías

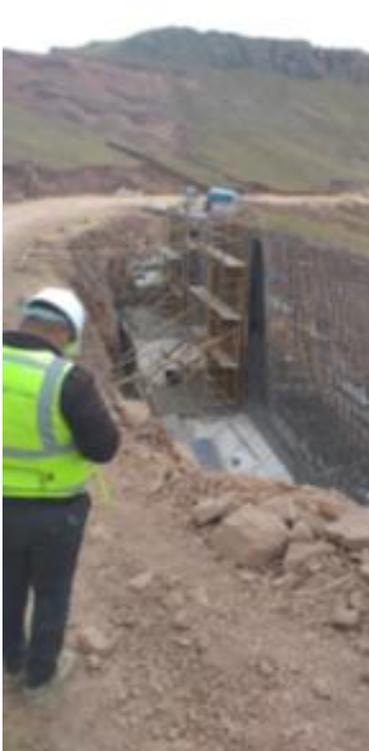
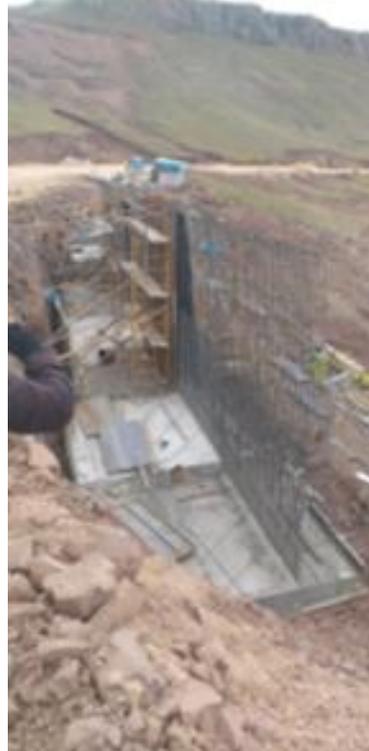
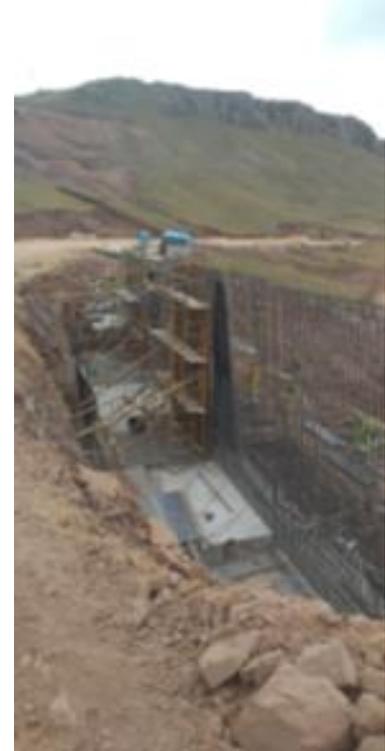
PROGRESIVA KM. 88+450 Se realiza la colocación de acero de refuerzo para la construcción de un muro de concreto armado , donde se utiliza herramientas menores y trabajan 1 capataz, 8 obreros.

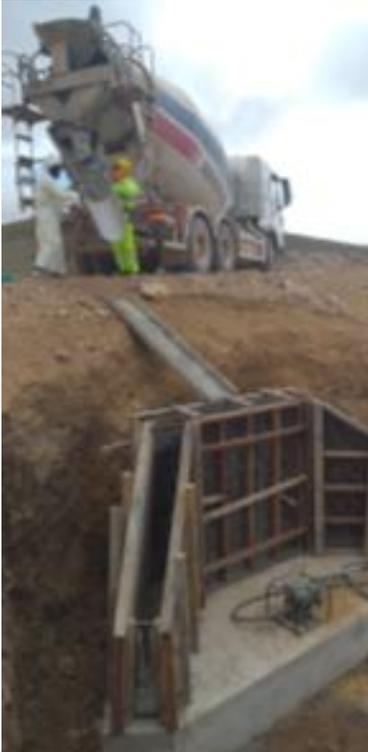
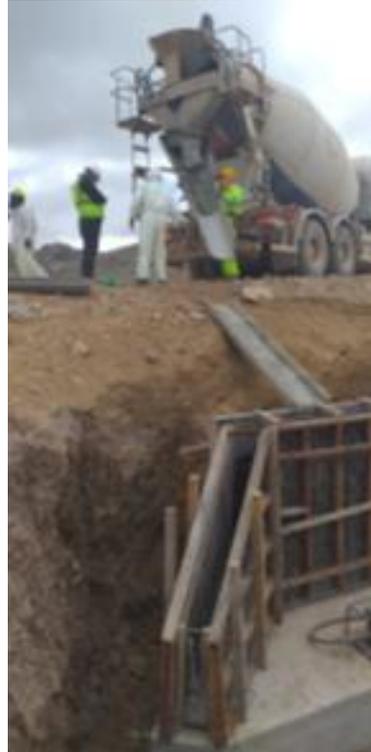
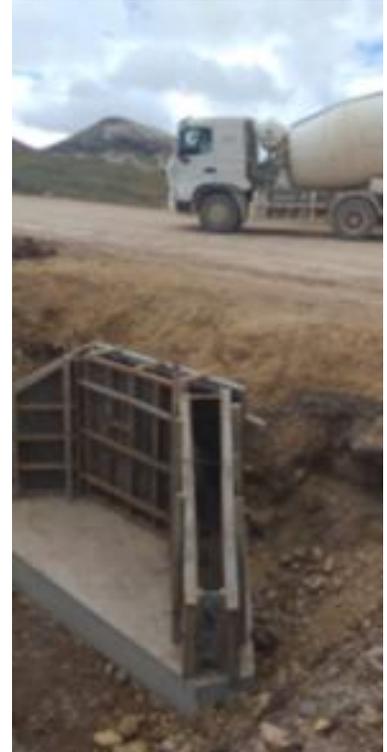
PROGRESIVA KM. 90+310

En la progresiva Km. 90+310 se realiza el vaciado de mezcla de concreto en cabezal de alcantarilla TMC (lado izquierdo de la via), tanto en el lado derecho e izquierdo se ha realizado el encofrado del cabezal de alcantarilla. Se utiliza, 1 camión Mixer, 2 vibradores de concreto y herramientas menores. trabajan: 1 capataz, 1 operador, 4 obreros. 2 vigas

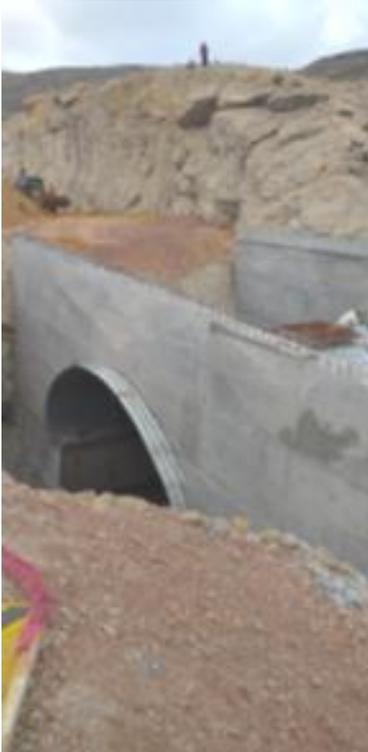
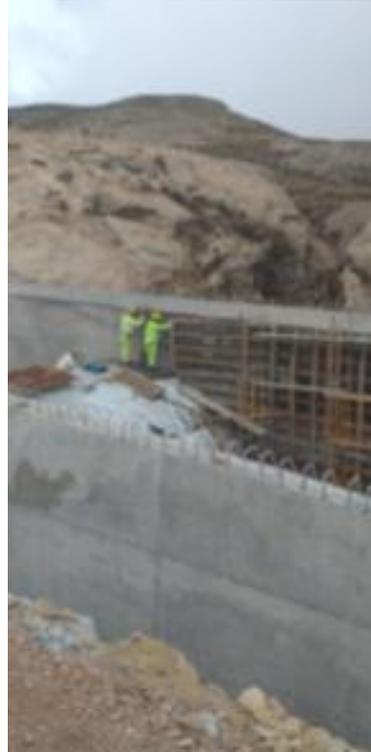
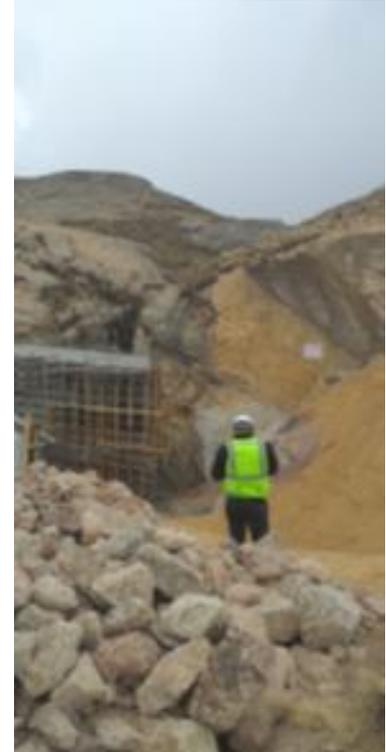
PROGRESIVA KM. 69+995

En la progresiva Km. 69+995 se realiza visita de seguimiento y monitoreo donde se verifica el desencofrado del muro donde se ha construido la alcantarilla de gran luz arco, perfil bajo, trabajan: 1 capataz, 6 obreros.
