BITACORA ELECTRÓNICA DE OBRA

Confirma Bitacora:	Nro Informe:	Fecha Informe:	Nombre De La Obra:	Personal Encargado:
Si	0046	10 - 08 - 2022	Corredor vial Lima-Canta-Huayllay-Dv. Cochamarca-Emp. PE 3N Obras de Rehabilitación y Mejoramiento	BORIS WALTER AYLLÓN CARCELÉN

NUMERO DE INFORME No. 0046
 CONTRATO DE OBRA: No. 103-2019-MTC/ 20 de fecha 24/09/2019
 EMPRESA CONTRATISTA: CHINA ROAD AND BRIDGE CORPORATION SUCURSAL PERU
 OBRA: SALDO DE OBRA: "MEJORAMIENTO, REHABILITACIÓN Y CONSERVACIÓN POR NIVELES DE SERVICIO Y OPERACIÓN DEL CORREDOR VIAL, LIMA – CANTA – HUAYLLAY – DV. COCHAMARCA – EMP. PE 3N" (SALDO DE OBRAS INICIALES (OI) TRAMO 2 CANTA - HUALLAY) LONGITUD: 95.2 KMS.
 MONTO DE OBRAS INICIALES : 338,725,656.80
 SUPERVISOR: CONSORCIO CESEL - CAL Y MAYOR
 CONTRATO DE CONSULTORIA DE OBRA N° 077-2014-MTC/20) ADENDA No. 4 DE FECHA 24-09-2019
 VISITA DE SEGUIMIENTO Y MONITOREO A LAS OFICINAS DE LA SUPERVISION Y CONTRATISTA
 HOY NO SE CONTO CON LA DISPONIBILIDAD DE MOVILIDAD PUESTO LAS UNIDADES DE LA SUPERVISION ESTAN LABORANDO EN LA ZONA DE HUALLAY,
 SE REALIZO VISITA DE SEGUIMIENTO Y MONITOREO A LAS OFICINAS DE LA SUPERVISION Y CONTRATISTA.

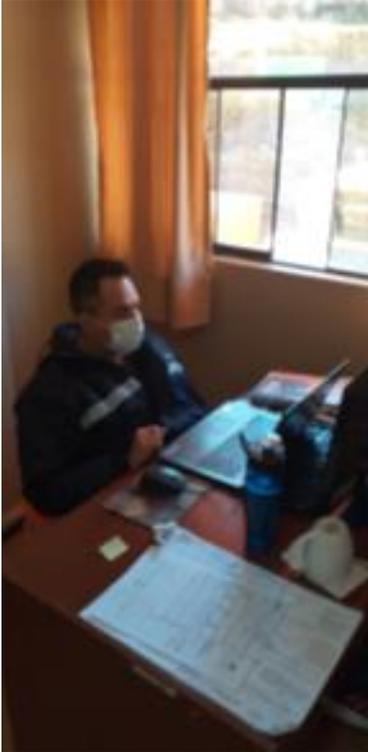
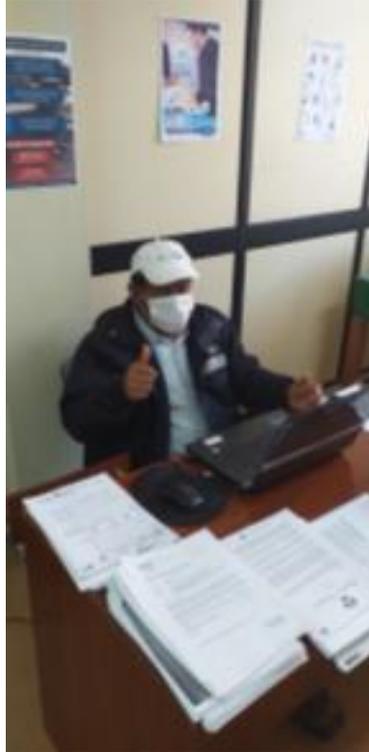
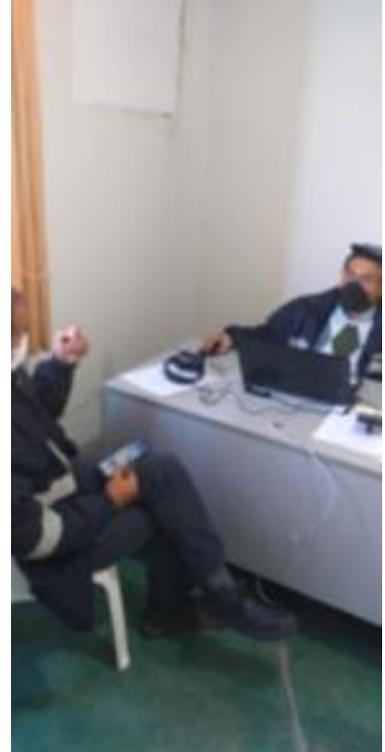
En el poblado de Canta, se realiza la visita de seguimiento y monitoreo a los recursos de la supervisión, donde se visito las oficinas de la supervisión y verifíco la asistencia del personal especialista, técnico y administrativo en sus oficinas. Se están realizando actividades en campo desde la progresiva km. 41+000 al Km. 91+000 donde el personal y el equipo de la supervisión se está ubicando en la zona de Huallay, No habiendo vehículo disponible para poder realizar hoy la visita en campo

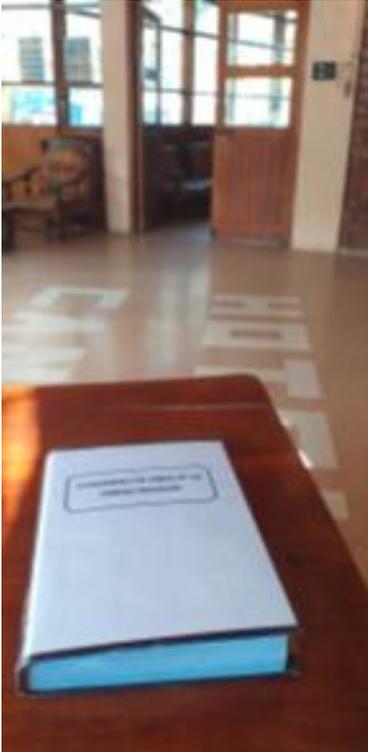
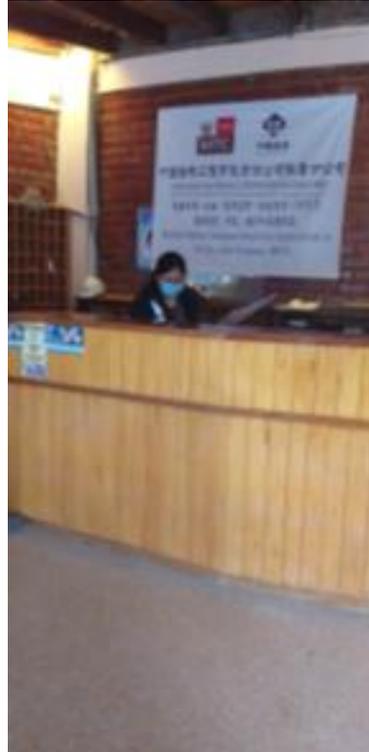
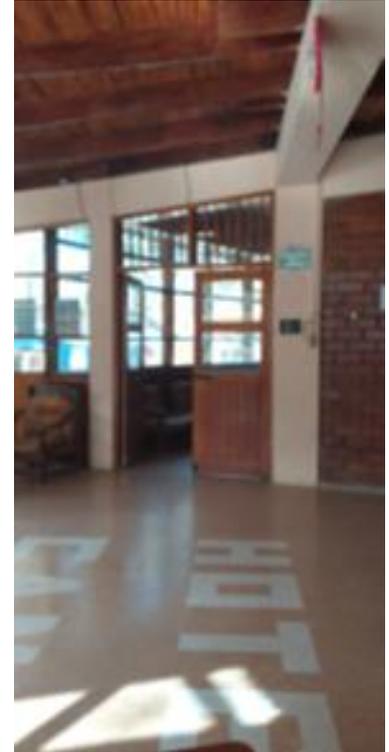
PROGRESIVA KM. 0+150

En la progresiva Km. 0+150 en el lado derecho de la vía, se ubica las oficinas de la Contratista donde se solicita el acceso al cuaderno de obra. Hoy no se logro el acceso al mismo puesto que el Ing. residente estaba realizando las anotaciones al cuaderno.
