## BITACORA ELECTRÓNICA DE OBRA

### REGISTRO DE LA BITACORA Y FOTO DEL CUADERNO DE OBRA

<b>Confirma Bitacora:</b> Si	<b>Nro Informe:</b> 0047	<b>Fecha Informe:</b> 11 - 08 - 2022	<b>Nombre De La Obra:</b> Corredor vial Lima-Canta-Huayllay-Dv. Cochamarca-Emp. PE 3N Obras de Rehabilitación y Mejoramiento	<b>Personal Encargado:</b> BORIS WALTER AYLLÓN CARCELÉN		
<b>Foto Bitacora:</b>	<b>Foto Bitacora 2:</b>	<b>Foto Bitacora 3:</b>	<b>Foto Bitacora 4:</b>	<b>Foto Bitacora 5:</b>	<b>Foto Bitacora 6:</b>	
<a href="#">Ver imagen completa</a>	<a href="#">Ver imagen completa</a>	<a href="#">Ver imagen completa</a>	<a href="#">Ver imagen completa</a>	<a href="#">Ver imagen completa</a>	<a href="#">Ver imagen completa</a>

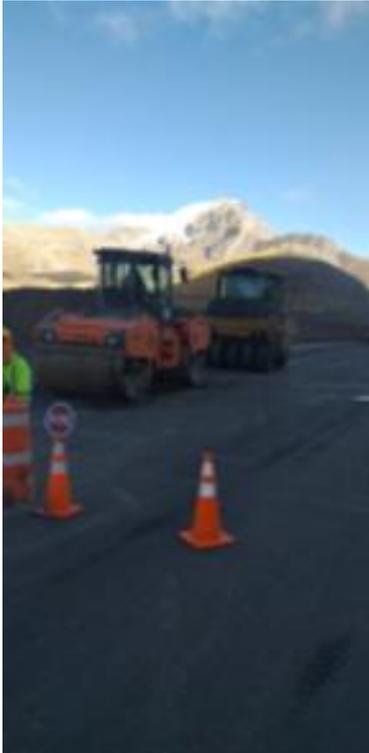
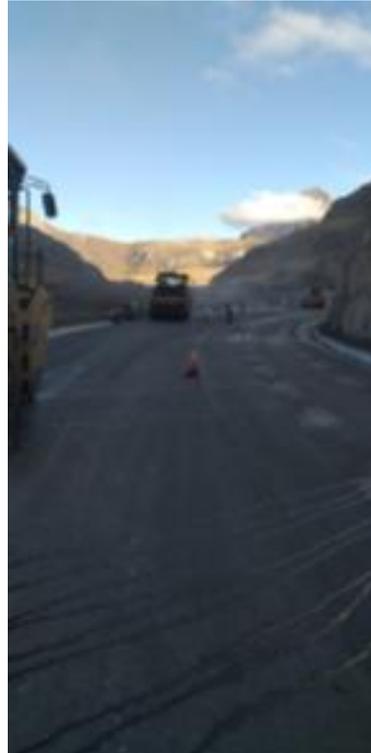
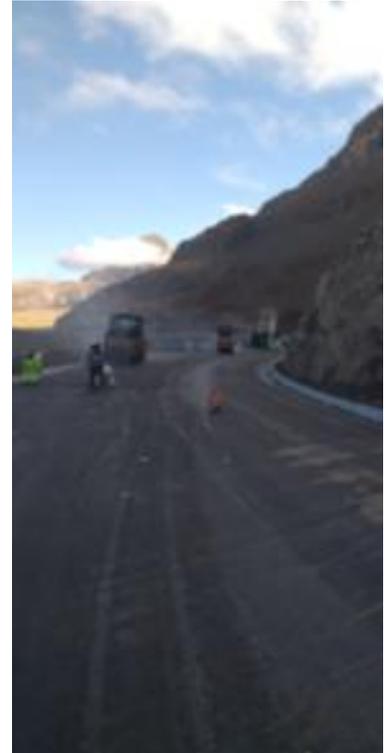
PROGRESIVA KM. 46+220

En las progresivas Km, 46+220 se realiza visita de seguimiento y monitoreo al tramo 2 de las obras iniciales, donde se realiza la compactación de la pavimentación con concreto asfáltico, en el carril izquierdo de la vía, avanzando de forma progresiva. se esta colocando la segunda capa de asfalto, se utiliza una pavimentadora, dos compactadoras de doble rodillo, dos tampos (compactador de ruedas lisas) , 12 volquetes y herramientas menores . trabajan: 1 capataz, 5 operadores , 12 choferes, 12 obreros

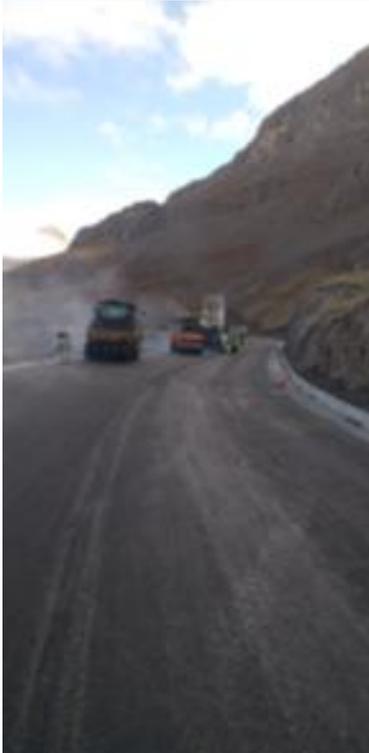
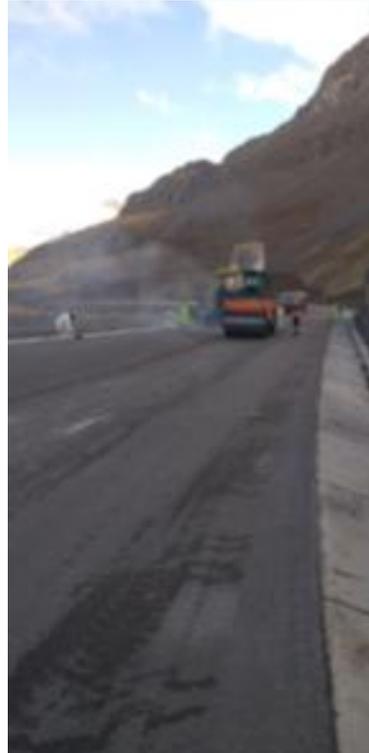
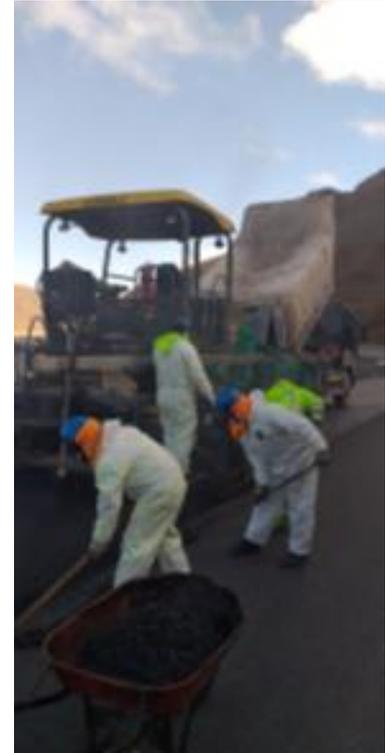
PROGRESIVA KM. 46+300

En las progresivas Km, 46+300 se realiza visita de seguimiento y monitoreo al tramo 2 de las obras iniciales, donde se realiza la pavimentación con concreto asfaltico, en el carril izquierdo de la vía, avanzando de forma progresiva. se esta colocando la segunda capa de asfalto, se utiliza una pavimentadora, dos compactadoras de doble rodillo, dos tampos (compactador de ruedas lisas) , 12 volquetes y herramientas menores . trabajan: 1 capataz, 5 operadores , 12 choferes, 12 obreros

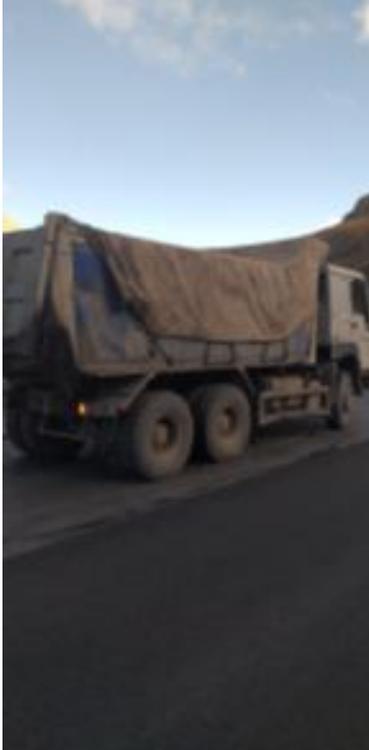
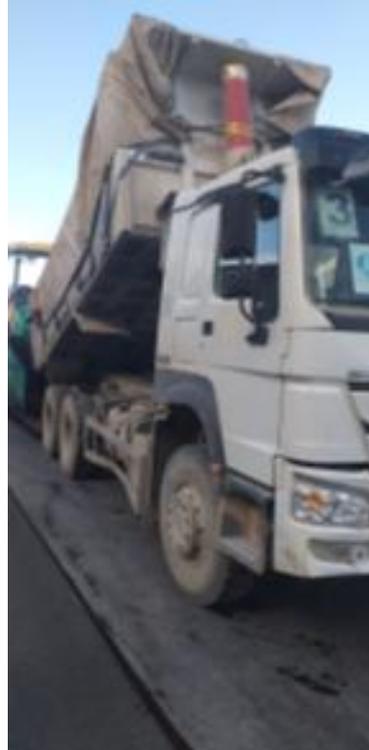
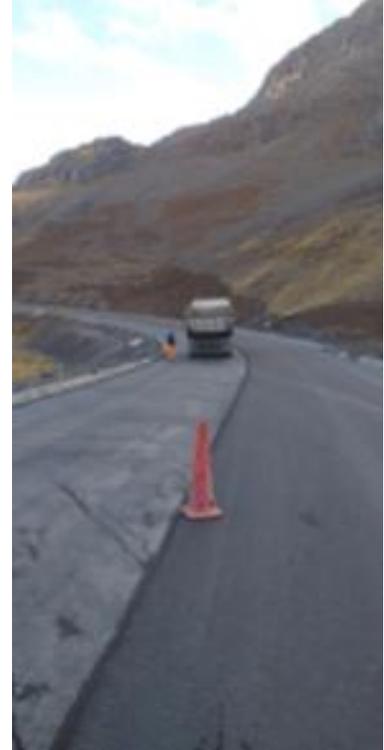
PROGRESIVA KM. 46+380

En la progresiva Km. 46+380 se realiza el transporte de mezcla asfáltica para donde se esta pavimentando. Se utiliza 12 volquetes, trabajan: 1 capataz, 12 choferes, 2 vigias

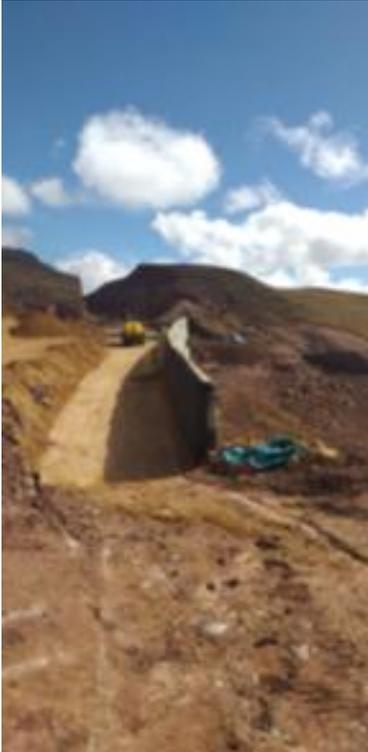
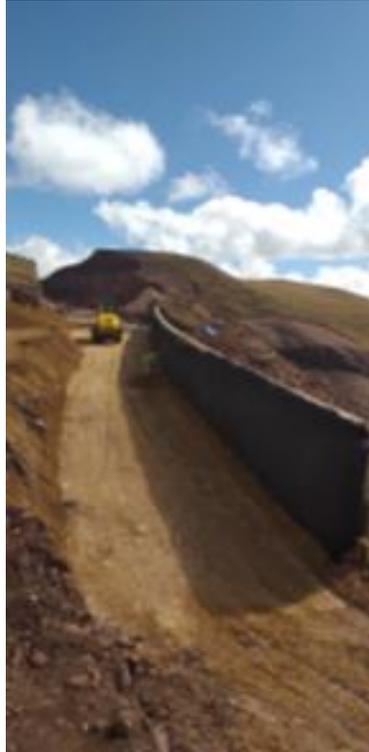
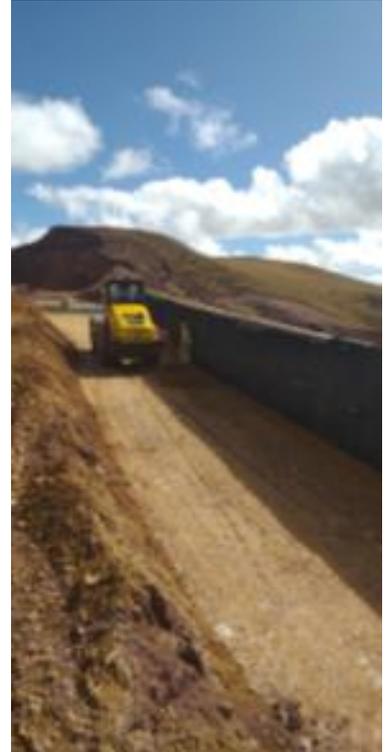
PROGRESIVA KM. 88+080 AL KM. 88+120  
01.01.06 OBRAS DE ARTE  
01.01.06.04 RELLENO PARA ESTRUCTURAS

En la progresiva Km. 88+080al Km, 88+120 se realiza el relleno para estructuras en la zona de muro de concreto armado construidos. donde se utiliza una retroexcavadora, una mini compactadora de doble rodillo y un excavadora de oruga, trabajan 1 capataz, 3 operadores, 4 obreros 2 vigias

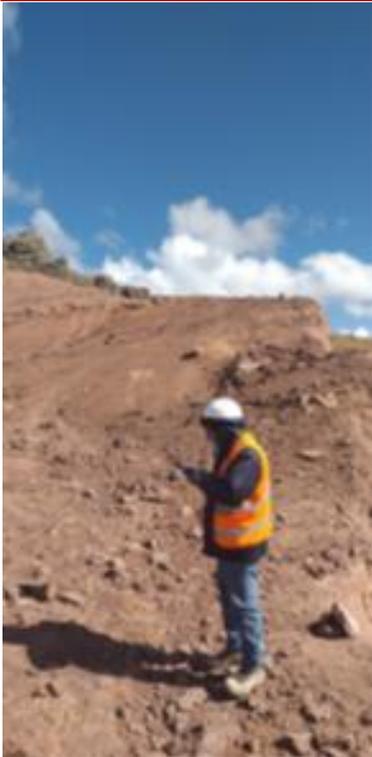
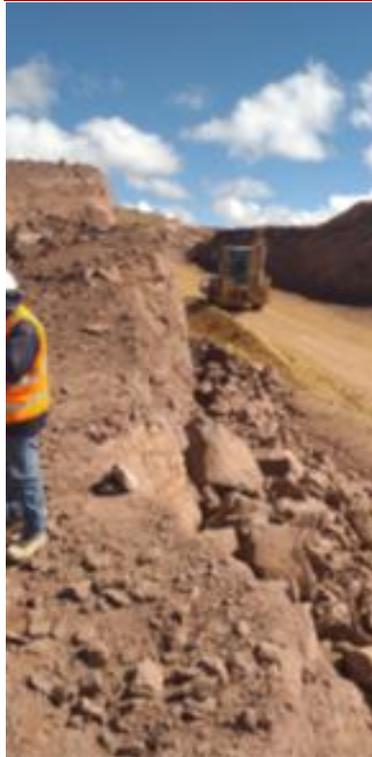
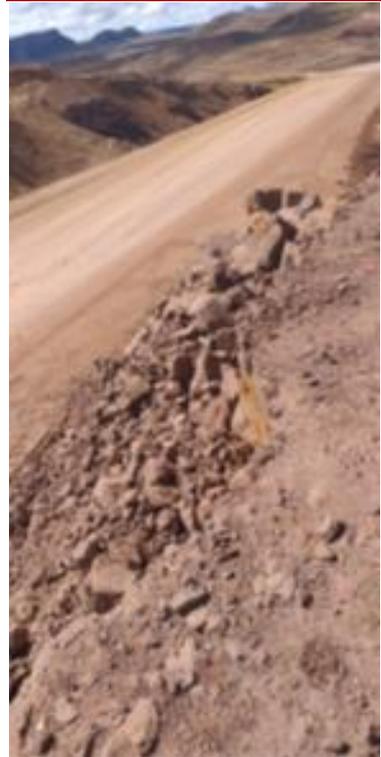
PROGRESIVA KM. 87+875 AL KM. 88+100 li  
VISITA DE SEGUIMIENTO Y MONITOREO AL TRAMO 2 (OBRAS INICIALES):  
VERIFICACION DE CONSTRUCCION DE SUBDREN O TRINCHERA  
01.01.06 OBRAS DE ARTE  
CODIGO: 01.01.06. 18 SUBDREN PROFUNDO

En las progresivas Km. 87+875 al Km. 88+100 se realiza la visita de seguimiento y monitoreo a las actividades por ejecutar en el tramo 2 (obras iniciales), se realiza el acompañamiento al especialista de Hidrología y obras de drenaje de la Supervisión a verificar la posibilidad de la construcción de subdren profundo en zona rocosa, donde de acuerdo a recorrido en campo, el especialista recomienda la construcción de un subdren en el lado izquierdo de la via de acuerdo al expediente técnico, no siendo necesario la construcción de subdren en la parte derecha.

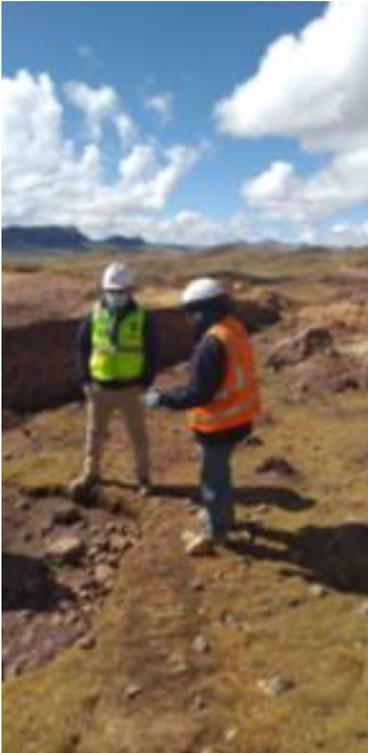
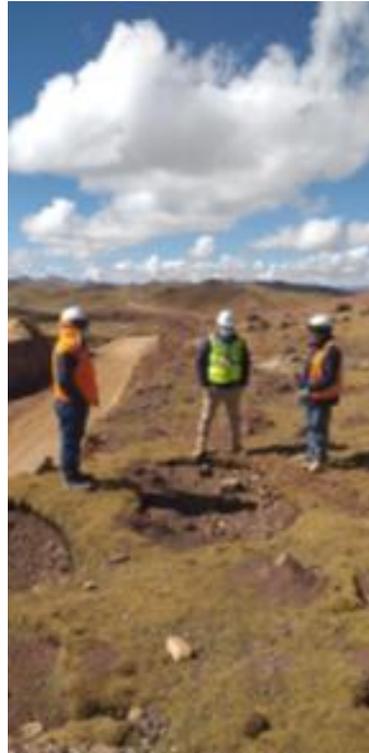
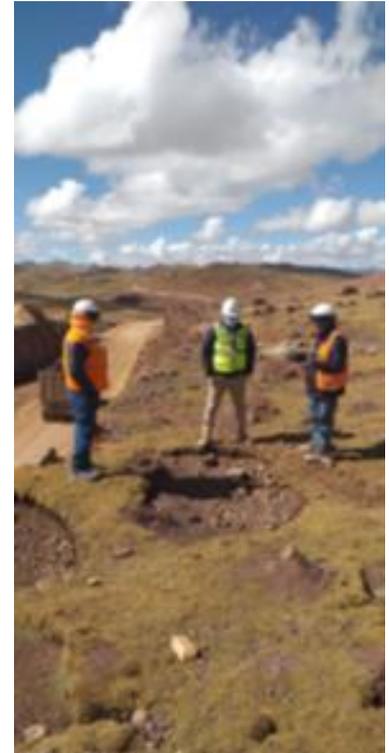
VISITA DE SEGUIMIENTO Y MONITOREO AL TRAMO 2 (OBRAS INICIALES):  
VERIFICACION DE CONSTRUCCION DE SUBDREN O TRINCHERA ( vista desde  
arriba)

En las progresivas Km. 87+875 al Km. 88+100 se realiza la visita de seguimiento y monitoreo a las actividades por ejecutar en el tramo 2 (obras iniciales), se realiza el acompañamiento al especialista de Hidrología y obras de drenaje de la Supervisión ( desde la parte superior) a verificar la posibilidad de la construcción de subdren profundo en zona rocosa, donde de acuerdo a recorrido en campo, el especialista recomienda la construcción de un subdren en el lado izquierdo de la via de acuerdo al expediente técnico, no siendo necesario la construcción de subdren en la parte derecha.

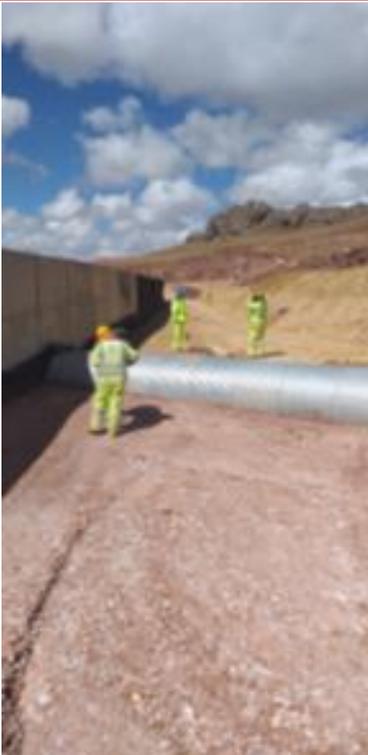
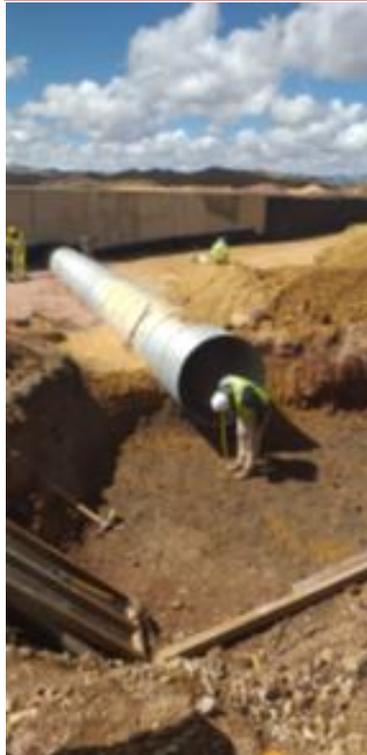
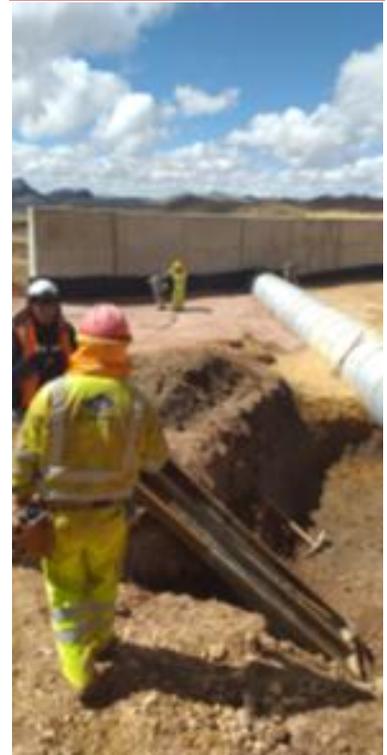
PROGRESIVA KM. 88+126

En las progresivas Km. 88+126 se realiza la construcción y colocación de alcantarilla TMC de 120 cms de diametro . Se utiliza una excavadora de oruga .trabajan: 1 capataz, 1 operador, 4 obreros

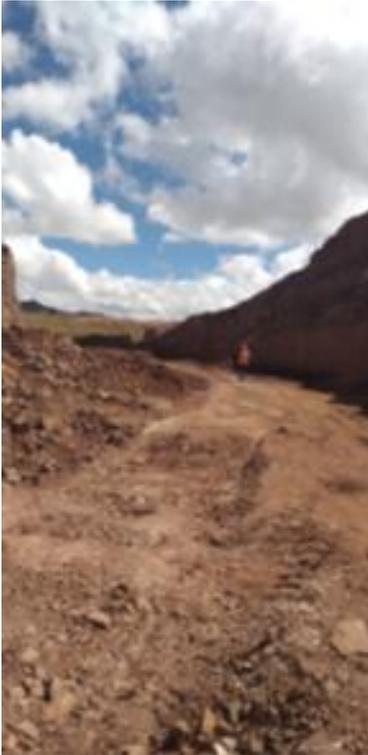
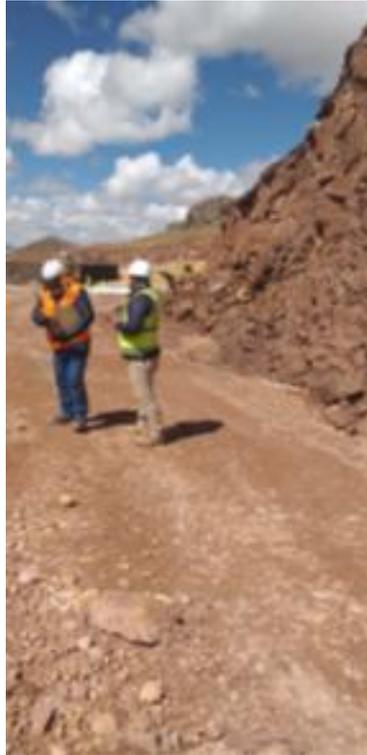
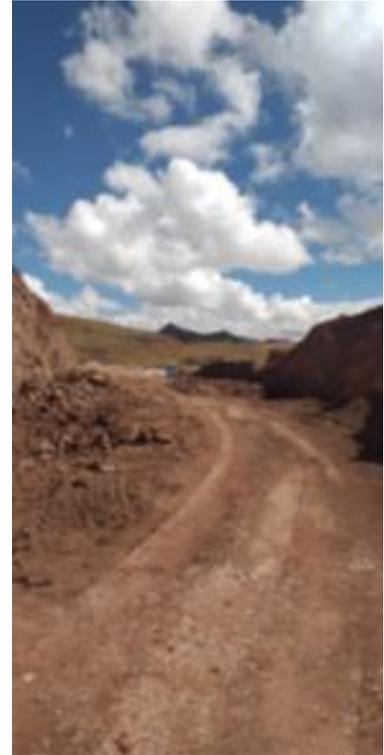
PROGRESIVA KM. 88+139 AL KM. 88+322 li  
VISITA DE SEGUIMIENTO Y MONITOREO AL TRAMO 2 (OBRAS INICIALES):  
VERIFICACION DE CONSTRUCCION DE SUBDREN O TRINCHERA  
01.01.06 OBRAS DE ARTE  
CODIGO: 01.01.06. 18 SUBDREN PROFUNDO

En las progresivas Km. 88+139 al Km. 88+322 se realiza la visita de seguimiento y monitoreo a las actividades por ejecutar en el tramo 2 (obras iniciales), se realiza el acompañamiento al especialista de Hidrología y obras de drenaje de la Supervisión a verificar la posibilidad de la construcción de subdren profundo en zona rocosa, donde de acuerdo a recorrido en campo, el especialista recomienda la construcción de un subdren en el lado izquierdo de la via de acuerdo al expediente técnico, no siendo necesario la construcción de subdren en la parte derecha

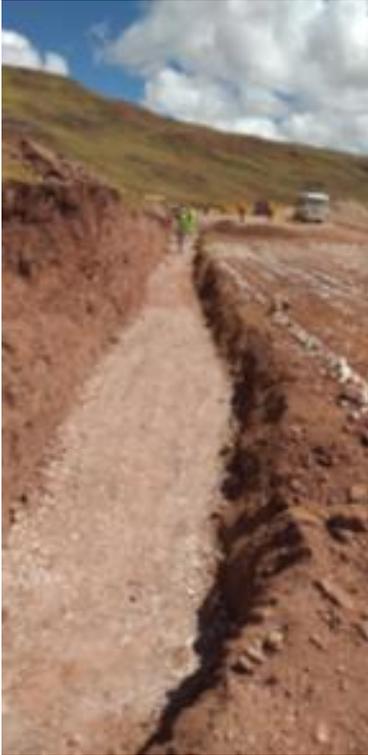
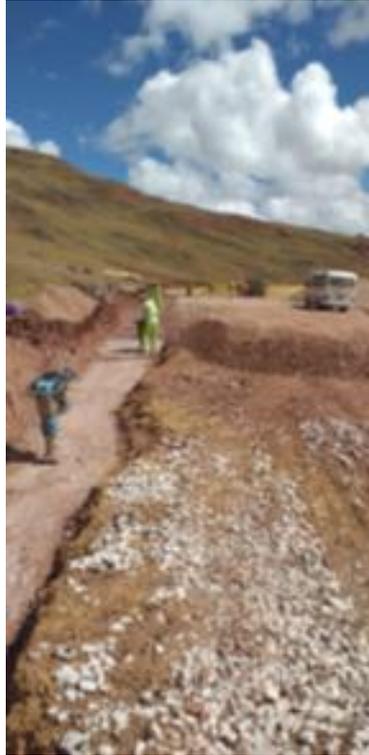
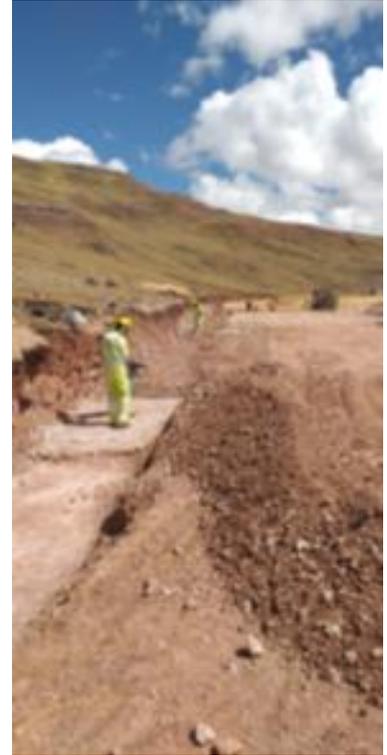
PROGRESIVA KM. 88+300 AL KM. 88+420  
01.01.06 OBRAS DE ARTE  
CODIGO: 01.01.06. 18 SUBDREN PROFUNDO

En las progresivas Km. 88+300 al Km. 88+420 se realiza la construcción de subdren profundo, donde se ha realizado la excavación, colocación de manto geotextil, tuberías perforadas y colocación de material filtro. Actualmente los trabajadores están realizando la compactación final del subdren . trabajan: 1 capataz, 6 obreros , 1 operador de retroexcavadora y 2 vigías

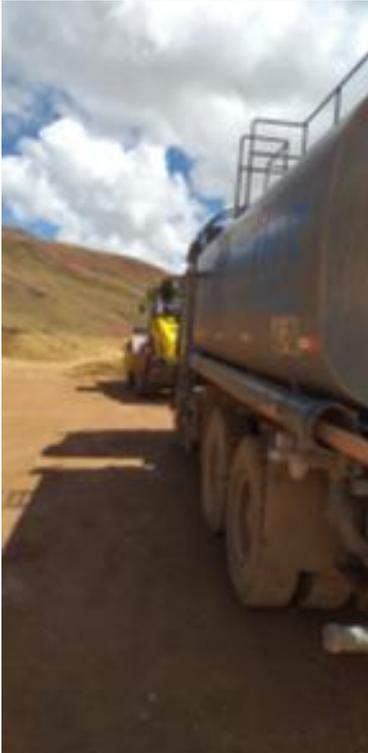
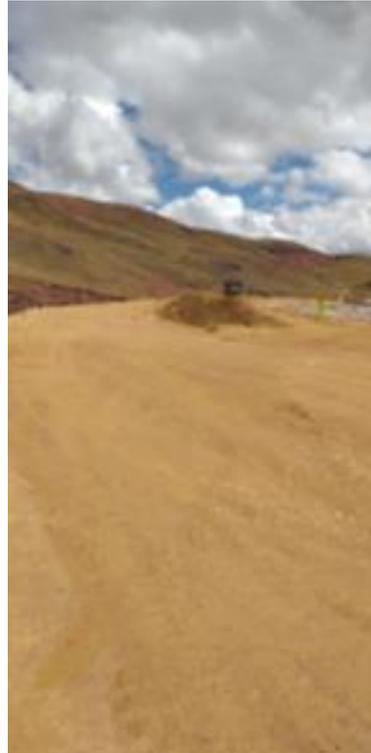
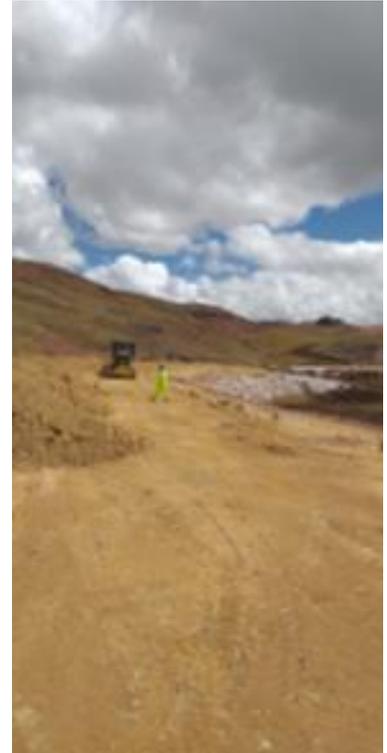
PROGRESIVA KM. 88+440 AL KM. 88+640

En las progresivas Km. 88+440 al Km. 88+640 se realiza la conformación de terraplenes, donde el material de cantera se deja acamellonado en horas nocturnas, y en la mañana se procede a la conformación de terraplenes. Se utiliza una motoniveladora, 1 compactadora, 1 cargador frontal y 1 camión cisterna. Trabajan: 1 capataz, 3 operadores, 1 chofer, 5 obreros, 2 vigias

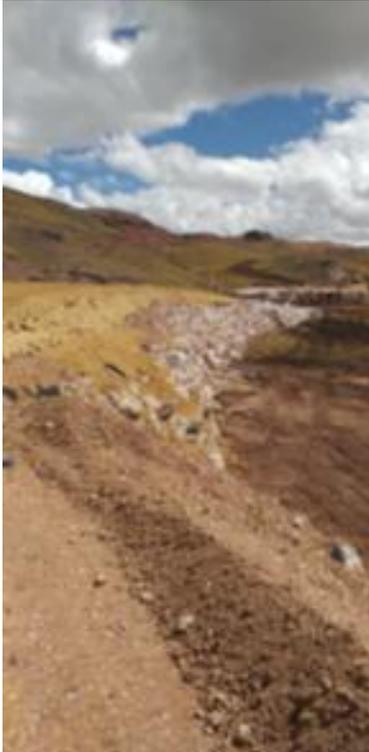
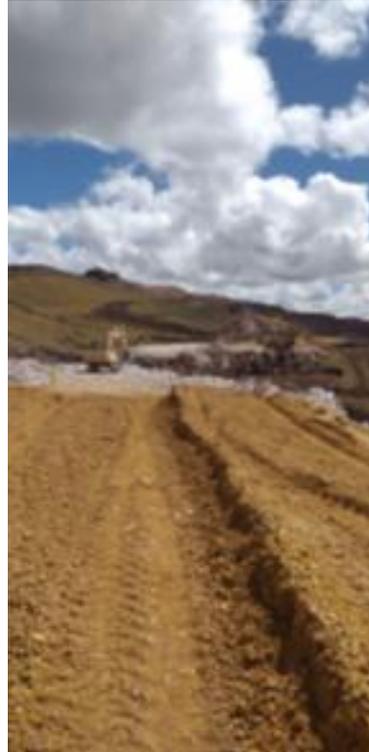
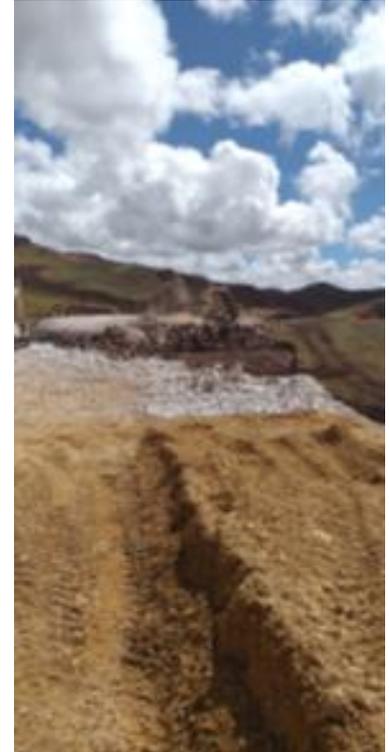
PROGRESIVA KM. 88+560 km. 88+800  
VISITA DE SEGUIMIENTO Y MONITOREO AL TRAMO 2 ( OBRAS INICIALES) :  
CONSTRUCCION DE PEDRAPLEN }  
01.01.06 OBRAS DE ARTE  
01,01,06.40 PEDRAPLENES

En las progresivas Km. 88+560 al Km. 88+800 se verifica , colocación de geotextil no tejido clase 1, la construcción de pedraplenes y la construcción del terraplén . Se utiliza dos excavadoras de oruga .trabajan: 1 capataz, 2 operador, 2 obreros

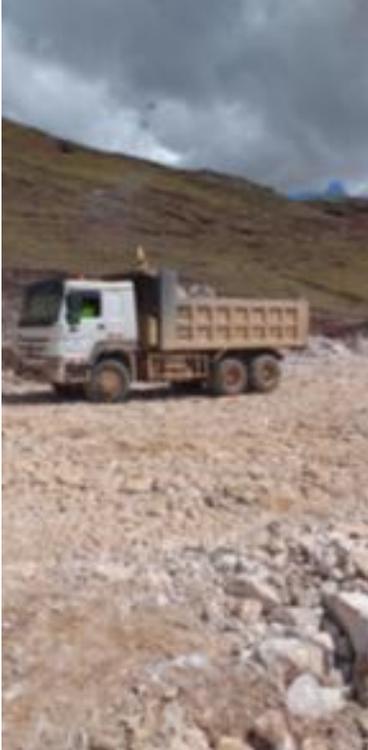
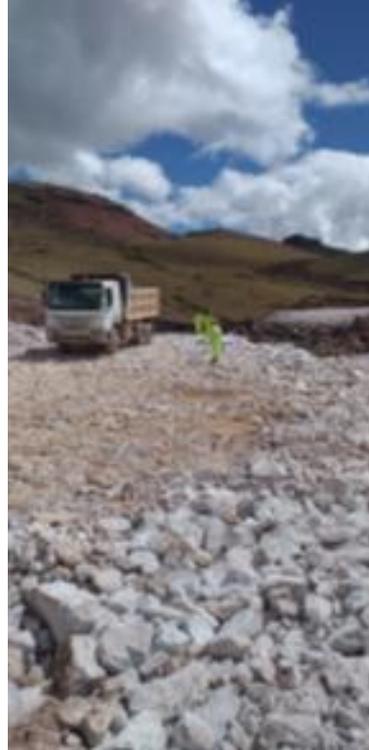
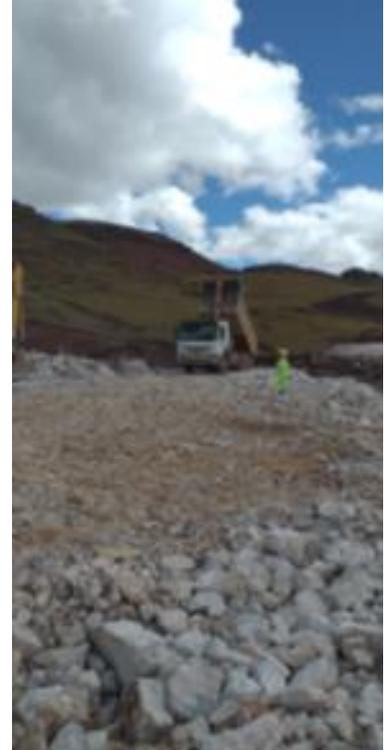
PROGRESIVA KM. 88+880

En la progresiva Km. 88+880 se realiza el transporte de roca para donde se esta construyendo el pedraplén. Se utiliza 9 volquetes, trabajan: 1 capataz, 9 choferes, 2 vigias

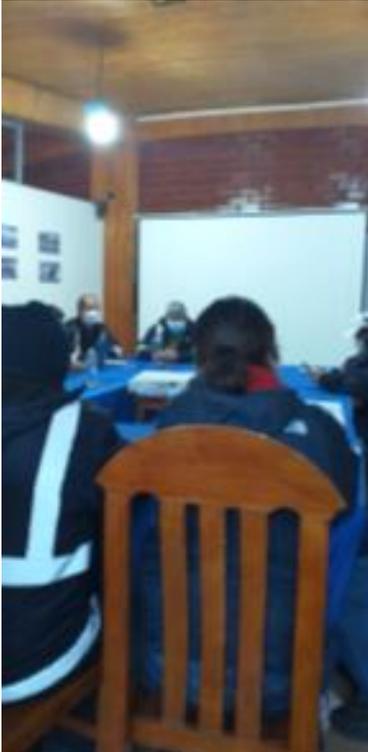
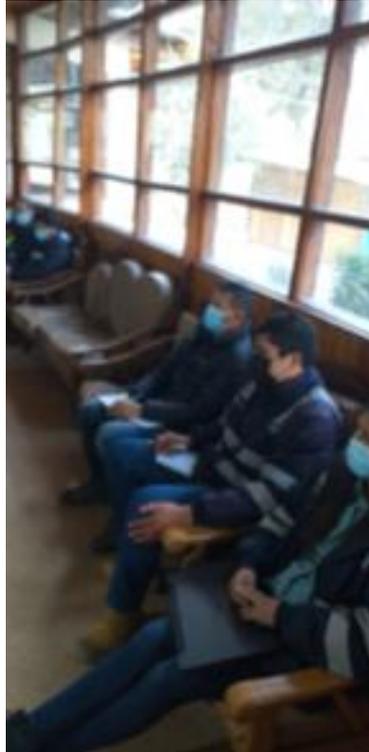
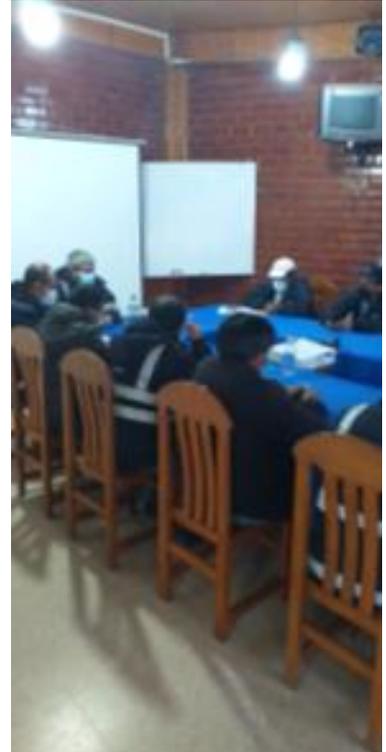
PROGRESIVA KM. 0+150

En la progresiva Km. 0+150 se realiza visita de seguimiento y monitoreo a las oficinas de la Contratista, donde en la sala de reuniones se realiza reunión semanal entre Contratista y Supervisión, donde se plantean los alcances de la semana, problemas por resolver, trámites por realizar. Se observa que las actividades en obra se han incrementado sobretodo en la zona de huallay. La reunión empezó a las 5 pm y culmino a las 7.30 pm.
