## BITACORA ELECTRÓNICA DE OBRA

Confirma Bitacora:	Nro Informe:	Fecha Informe:	Nombre De La Obra:	Personal Encargado:
Si	N <sup>o</sup> 154-PVN - MJQ Y - 2022	10 - 08 - 2022	MEJORAMIENTO DE LA CARRETERA HUANUCO-CONOCOCHA, SECTOR: HUANUCO-LA UNION-HUALLANCA, RUTA PE-3N, HUANUCO - LA UNION - HUALLANCA, TR 3	MICHAEL JESUS QUISPE YAURI.

OBRA: MEJORAMIENTO, CONSERVACIÓN POR NIVELES DE SERVICIO Y OPERACIÓN DEL CORREDOR VIAL: HUÁNUCO – LA UNIÓN – HUALLANCA – DV. ANTAMINA/ EMP. PE-3N (TINGO CHICO) – NUEVAS FLORES – LLATA – ANTAMINA, TRAMO III.

(TINGO CHICO - LA UNIÓN - HUALLANCA) TRAMO III DEL KM 102+819 AL KM 150+421  
LONG: 47.602 KM

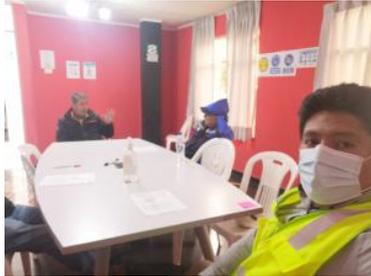
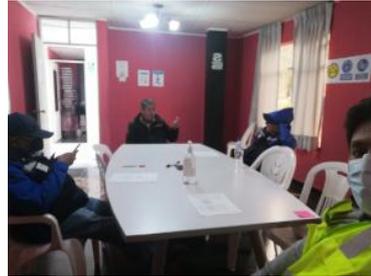
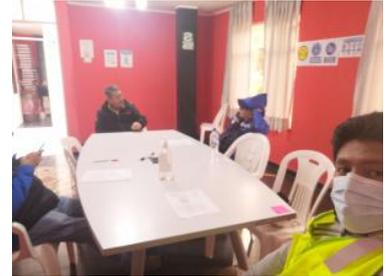
PROGRESIVA: KM 130+450

REUNIÓN DE TRABAJO EN LA OFICINA DE LA SUPERVISIÓN DE OBRA

INSPECCIÓN A LAS OFICINAS DE LA SUPERVISIÓN DE OBRA

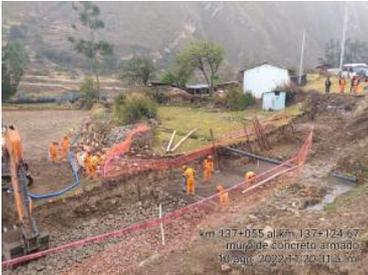
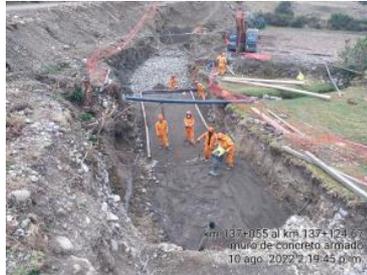
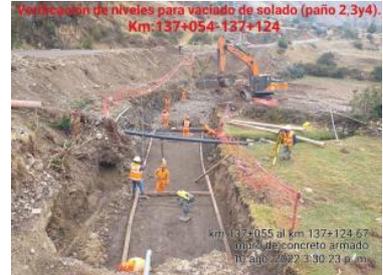
PROGRESIVA: KM 1037+055

CONSTRUCCIÓN MURO DE CONTENCIÓN

EXCAVACIÓN Y ELIMINACIÓN DEL TERRENO NATURAL

ENCOFRADO DEL MURO CON PANELES FENÓLICOS METALICOS

COLOCACIÓN DE CONCRETO PARA SOLADO DE F'C = 100 KG/CM2

COLOCACIÓN DE CONCRETO PARA ZAPATA DE F'C = 210 KG/CM2

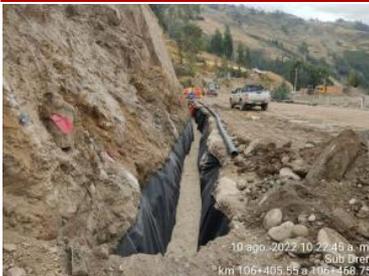
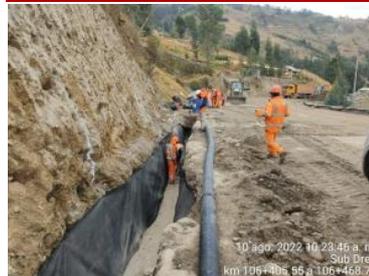
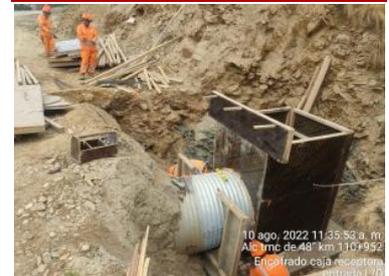
PROGRESIVA: KM 106+405

MEJORAMIENTO DE SUELOS

CONSTRUCCIÓN DE SUB DREN

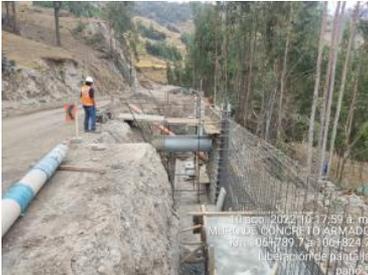
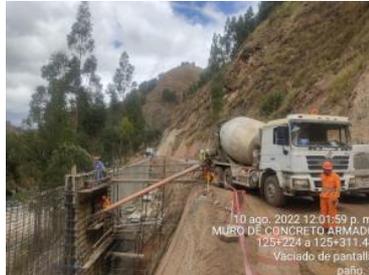
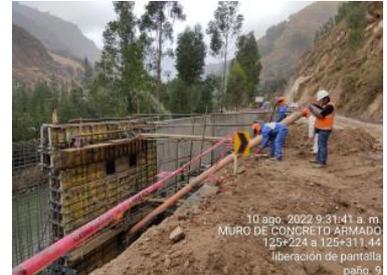
PROGRESIVA: KM 106++824 Y KM 125+311

CONSTRUCCIÓN MURO DE CONTENCIÓN

EXCAVACIÓN Y ELIMINACIÓN DEL TERRENO NATURAL

ENCOFRADO DEL MURO CON PANELES FENÓLICOS METALICOS

COLOCACIÓN DE CONCRETO PARA SOLADO DE F'C = 100 KG/CM2

COLOCACIÓN DE CONCRETO PARA ZAPATA DE F'C = 210 KG/CM2

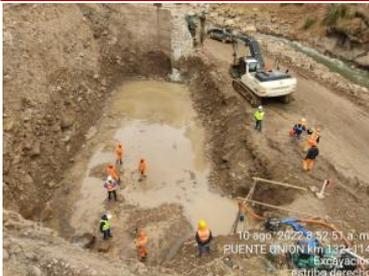
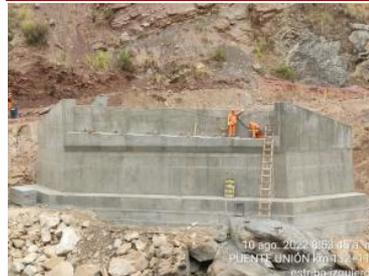
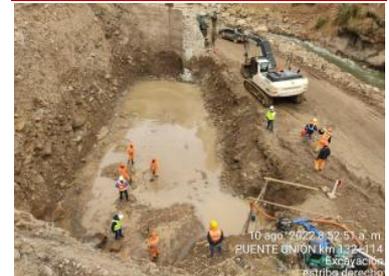
PROGRESIVA: KM 132+097.25 AL KM 132+130.75

CONSTRUCCIÓN DEL PUENTE UNIÓN

SECCIÓN COMPUESTA VIGA METÁLICA- LOSA DE CONCRETO

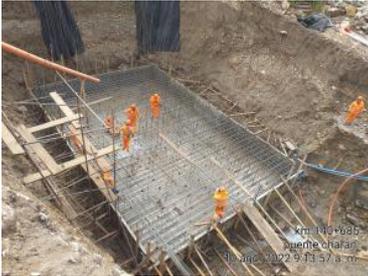
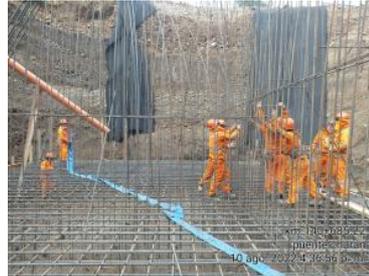
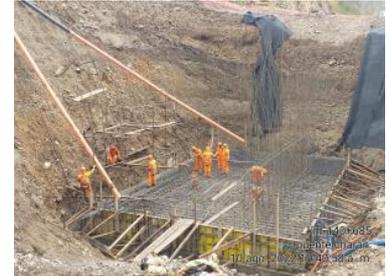
PROGRESIVA: KM 140+670 AL KM 140+700.50

EN EL PUENTE CHARÁN, DEL KM.140+685 EL PERSONAL OBRERO DE CR20, INICIARON LOS TRABAJOS CON LA COLOCACIÓN DE CONCRETO F.C.175 EN LA FALSA ZAPATA Y SOLADO.

CONSTRUCCIÓN DEL PUENTE CHARAN
