BITACORA ELECTRÓNICA DE OBRA

Confirma Bitacora: Si	Nro Informe: 0049	Fecha Informe: 13 - 08 - 2022	Nombre De La Obra: Corredor vial Lima-Canta-Huayllay-Dv. Cochamarca-Emp. PE 3N Obras de Rehabilitación y Mejoramiento	Personal Encargado: BORIS WALTER AYLLÓN CARCELÉN		
Foto Bitacora:	Foto Bitacora 2:	Foto Bitacora 3:	Foto Bitacora 4:	Foto Bitacora 5:	Foto Bitacora 6:	
Ver imagen completa	Ver imagen completa	Ver imagen completa	Ver imagen completa	Ver imagen completa	Ver imagen completa

NUMERO DE INFORME No. 0049
 CONTRATO DE OBRA: No. 103-2019-MTC/ 20 de fecha 24/09/2019
 EMPRESA CONTRATISTA: CHINA ROAD AND BRIDGE CORPORATION SUCURSAL PERU
 OBRA: SALDO DE OBRA: "MEJORAMIENTO, REHABILITACIÓN Y CONSERVACIÓN POR NIVELES DE SERVICIO Y OPERACIÓN DEL CORREDOR VIAL, LIMA – CANTA – HUAYLLAY – DV. COCHAMARCA – EMP.PE 3N" (SALDO DE OBRAS INICIALES (OI) TRAMO 2 CANTA - HUALLAY) LONGITUD: 95.2 KMS.
 MONTO DE OBRAS INICIALES : 338,725,656.80
 SUPERVISOR: CONSORCIO CESEL - CAL Y MAYOR
 CONTRATO DE CONSULTORIA DE OBRA N° 077-2014-MTC/20) ADENDA No. 4 DE FECHA 24-09-2019
 VISITA DE SEGUIMIENTO Y MONITOREO A LAS OFICINAS DE LA SUPERVISION Y CONTRATISTA
 VISITA DE SEGUIMIENTO Y MONITOREO AL TRAMO 2

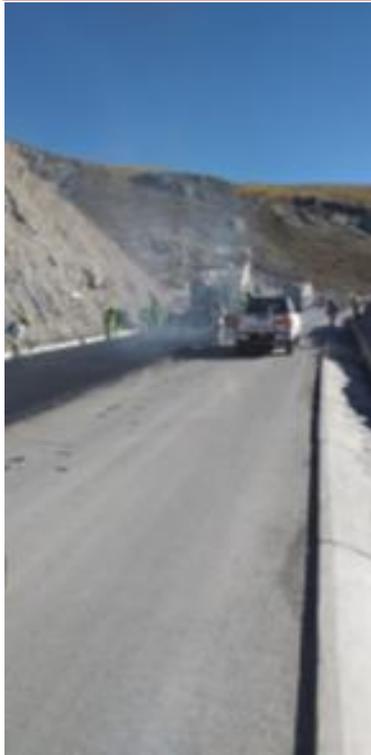
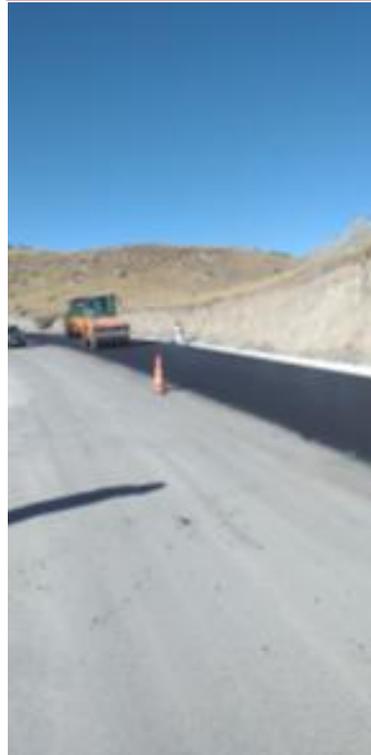
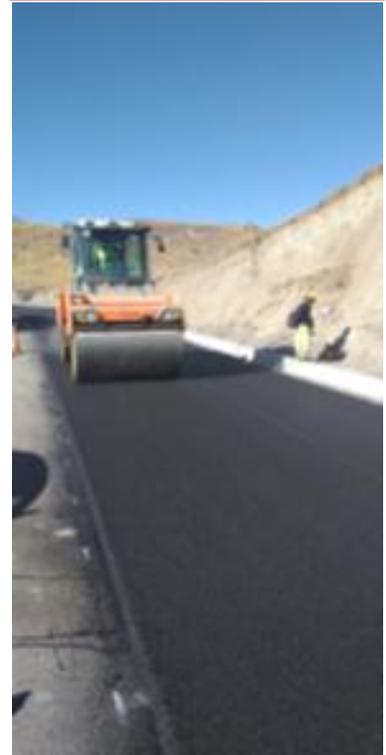
PROGRESIVA KM. 49+700 LI

En las progresivas Km, 49+700 se realiza visita de seguimiento y monitoreo al tramo 2 de las obras iniciales, donde se realiza la pavimentación con concreto asfaltico, en el carril izquierdo de la vía, avanzando de forma progresiva. se esta compactando la segunda capa colocada de asfalto, se utiliza una pavimentadora, dos compactadoras de doble rodillo, dos tampos (compactador de ruedas lisas) , 12 volquetes y herramientas menores . trabajan: 1 capataz, 5 operadores , 12 choferes, 12 obreros

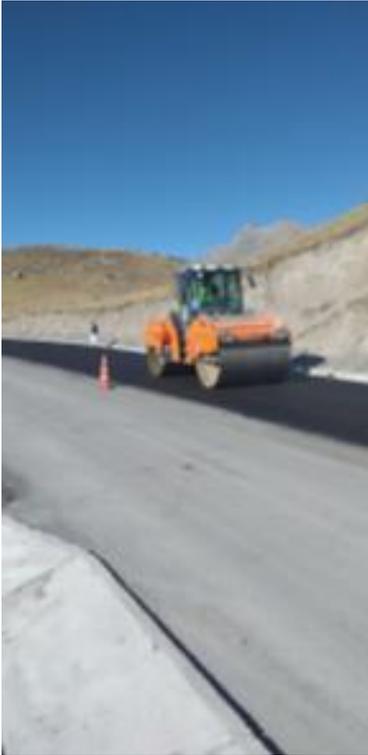
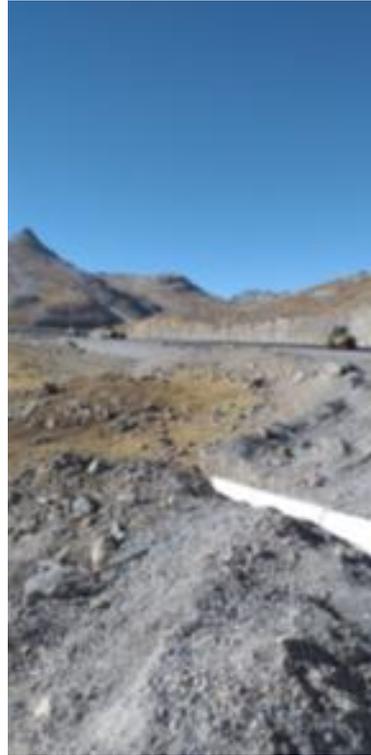
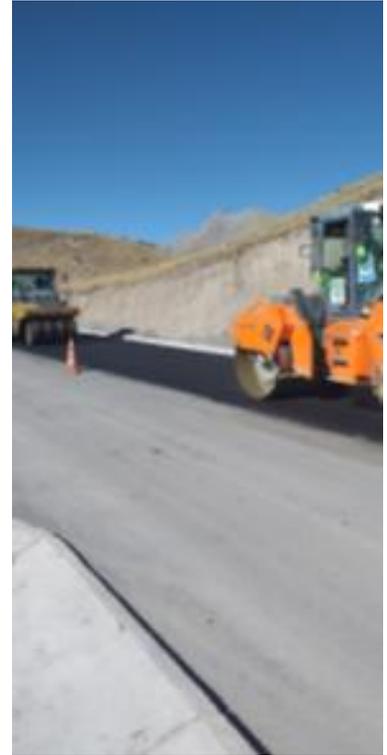
PROGRESIVAS KM. 49+600 AL KM. 49+700 LI

En las progresivas Km, 49+600 A 49+700 se realiza visita de seguimiento y monitoreo al tramo 2 de las obras iniciales, donde se realiza la pavimentación con concreto asfáltico, en el carril izquierdo de la vía, avanzando de forma progresiva. se esta colocando la segunda capa de asfalto, se utiliza una pavimentadora, dos compactadoras de doble rodillo, dos tampos (compactador de ruedas lisas) , 12 volquetes y herramientas menores . trabajan: 1 capataz, 5 operadores , 12 choferes, 12 obreros

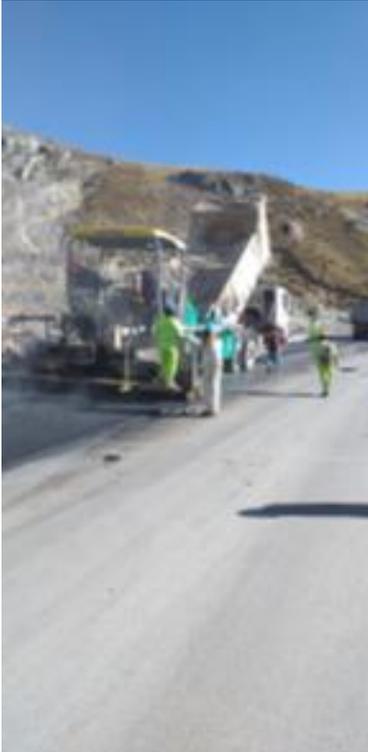
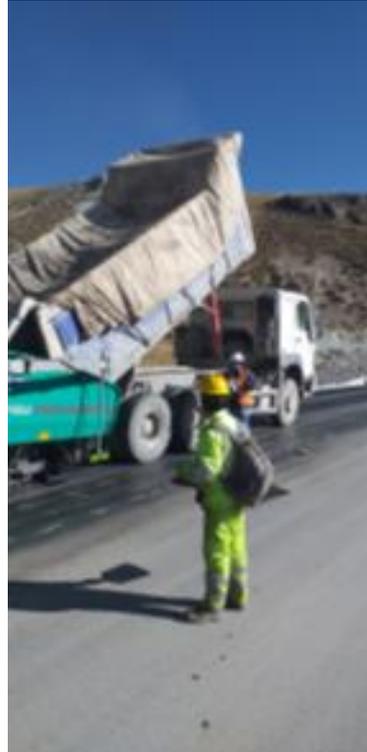
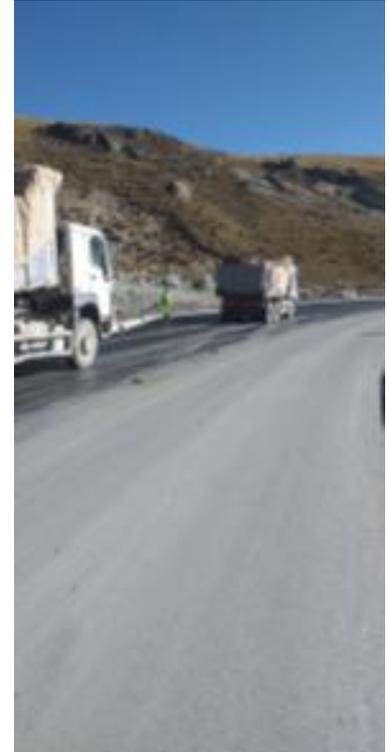
PROGRESIVA KM. 49+700 li

En la progresiva Km. 49+700 se ha realizado el transporte de mezcla asfáltica para donde se espera la reactivación de la pavimentadora, que ha sufrido un desperfecto . hay 12 volquetes cargados de mezcla de asfalto en espera en el sitio de la obra. Se utiliza 12 volquetes, trabajan: 1 capataz, 12 choferes, 2 vigias

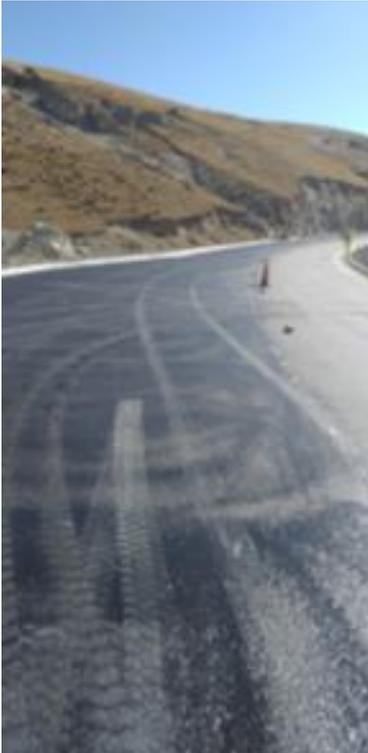
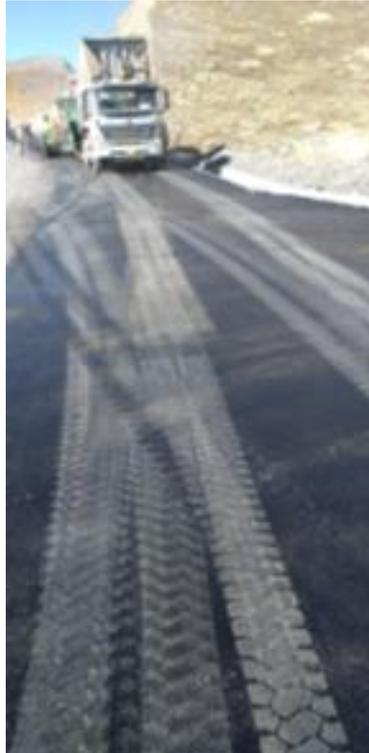
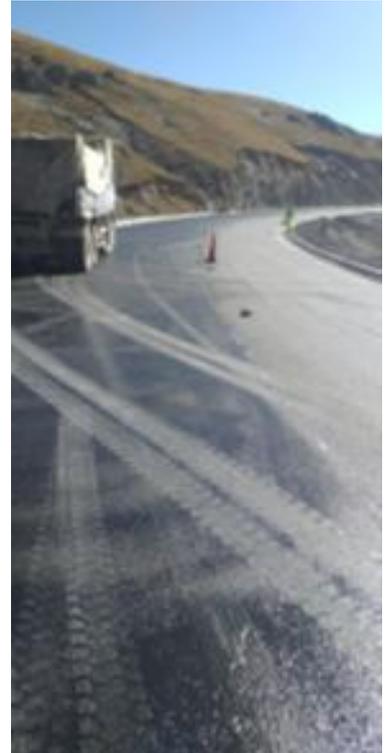
PROGRESIVAS KM. 49+600 AL KM. 50+500 LI
01.01.04 PAVIMENTO DE ASFALTO
CÓDIGO: 01.01.04.01.01 RIEGO DE LIGA

En las progresivas Km, 49+600 A 50+500 se realiza visita de seguimiento y monitoreo al tramo 2 de las obras iniciales, donde se ha realizado la colocación del riego de liga para la pavimentación con concreto asfáltico, en el carril izquierdo de la vía, avanzando de forma progresiva. se esta colocando la segunda capa de asfalto, se utiliza una pavimentadora, dos compactadoras de doble rodillo, dos tampos (compactador de ruedas lisas) , 12 volquetes y herramientas menores . trabajan: 1 capataz, 5 operadores , 12 choferes, 12 obreros

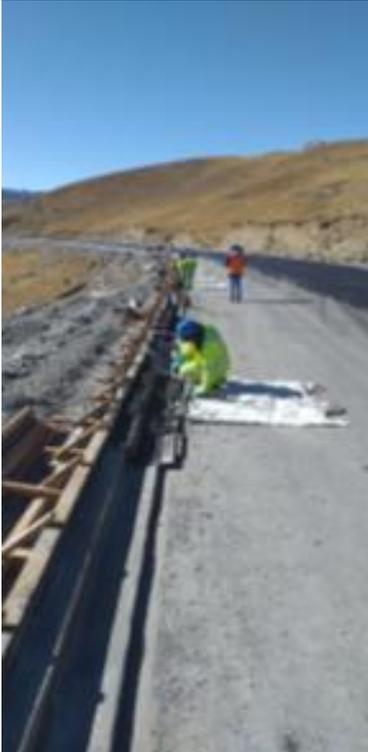
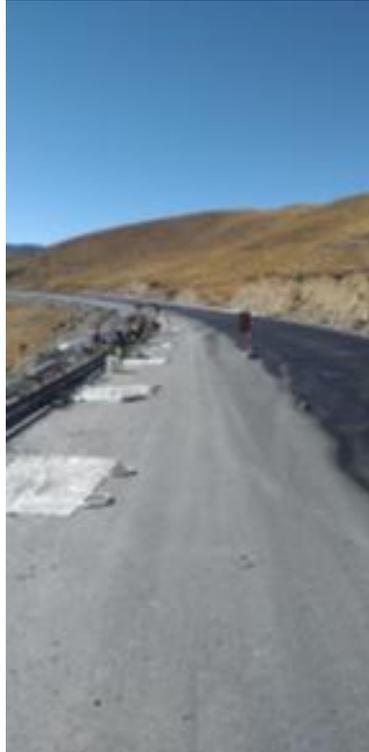
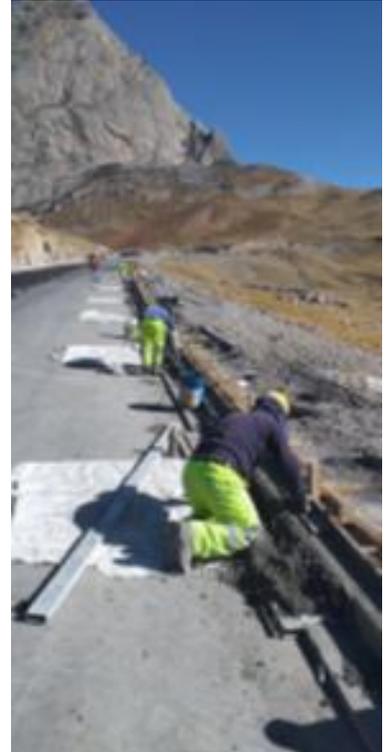
PROGRESIVAS KM. 50+950 A KM. 50+860 Id
01.01.06 OBRAS DE ARTE
CODIGO 01.01.06.29 BORDILLO

En las progresivas km. 50+950 a Km, 50+860 se realiza visita de seguimiento y monitoreo al tramo 2 de las obras iniciales, donde se realiza la construcción de bordillos en el lado derecho de la vía, Se realiza la verificación de lo ejecutado junto con la Supervisión., Se utiliza un camión mixer, y herramientas menores, trabajan: 1capataz , 1 operador mixer y 10 trabajadores

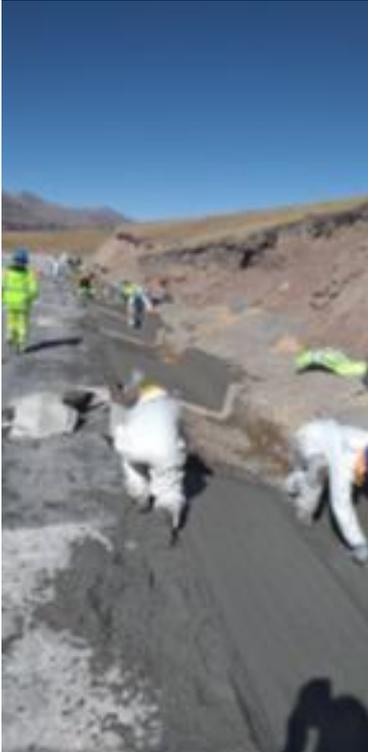
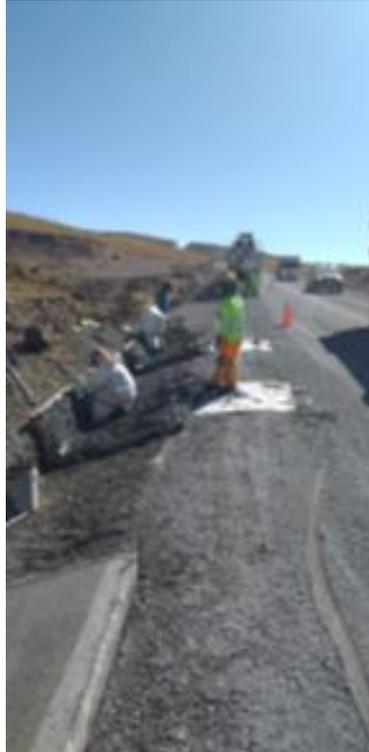
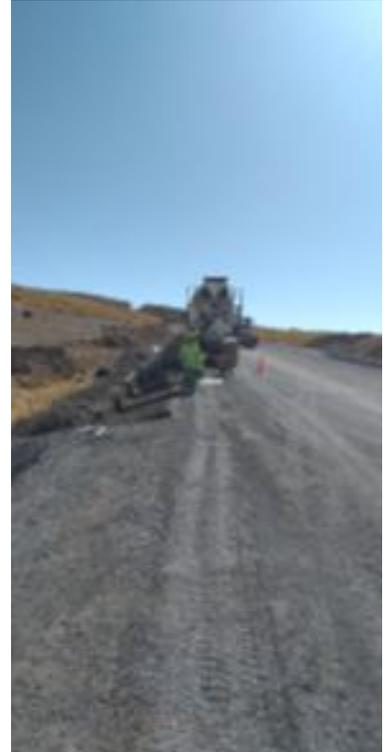
PROGRESIVAS KM. 60+740 A KM. 61+200 li

En la progresiva km. 59+320 a Km, 59+900 se realiza visita de seguimiento y monitoreo al tramo 2 de las obras iniciales, donde se verifica la construcción de cunetas triangulares tipo 1 en el lado izquierdo de la vía, Se realiza el vaciado de mezcla de concreto para la construcción de la cuneta triangular, Se utiliza un camión mixer, y herramientas menores, trabajan: 1capataz , 1 operador mixer y 50 trabajadores

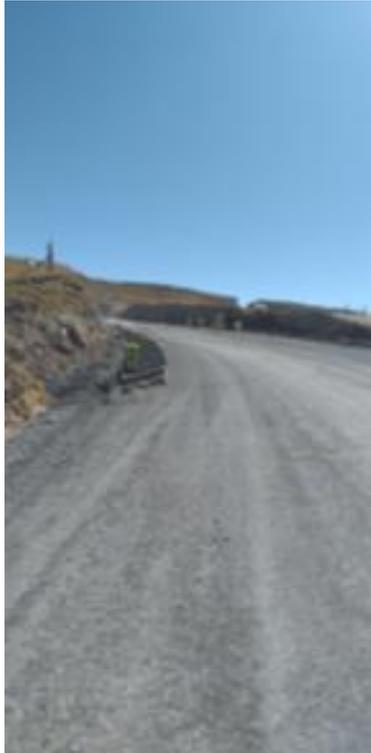
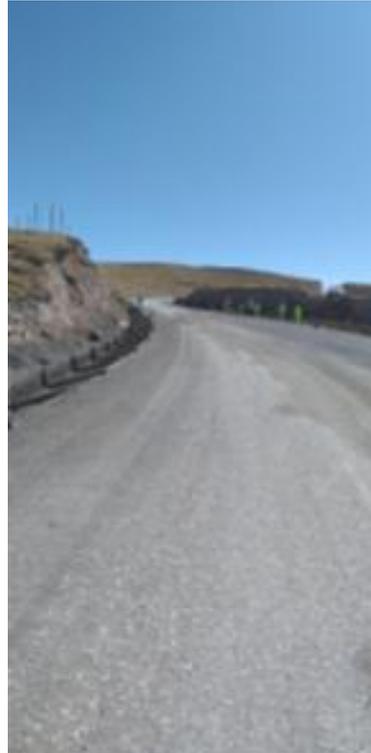
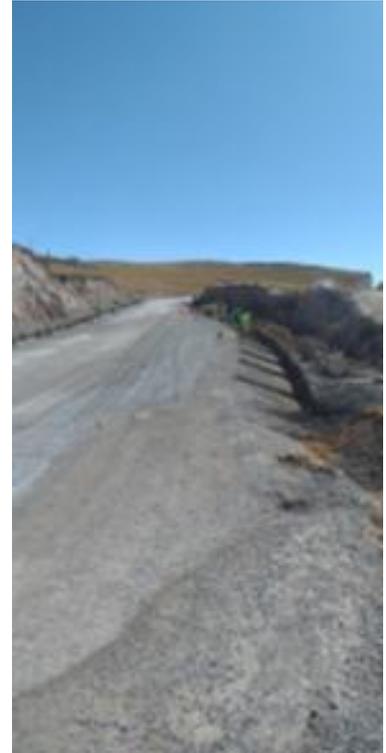
PROGRESIVAS KM. 61+135 A KM. 61+240 li y Id
01.01.06 OBRAS DE ARTE
CODIGO 01.01.06.20 CUNETETA TRIANGULAR TIPO I REVESTIDA EN CONCRETO
CODIGO 01.01.06.25 ZANJAS DE DRENAJE TIPO 1

En la progresiva km. 61+135 a Km, 61+240 se realiza visita de seguimiento y monitoreo al tramo 2 de las obras iniciales, donde se verifica la construcción de cunetas triangulares tipo 1 en el lado izquierdo y derecho de la vía, Se realiza la excavación , acondicionamiento del terreno y colocación de encofrado para la construcción de la cuneta triangular, Se utiliza herramientas menores, trabajan: 1capataz y 10 trabajadores.

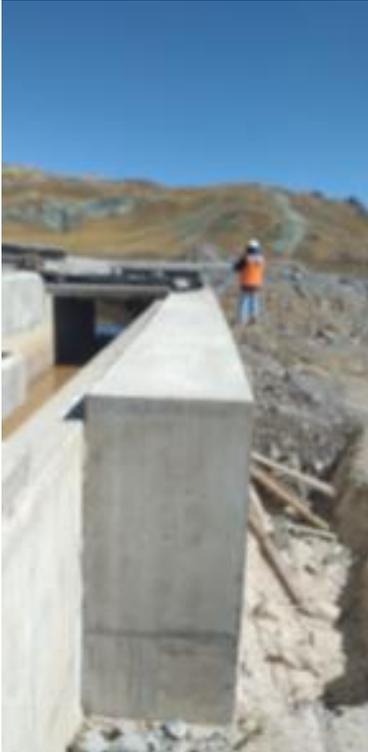
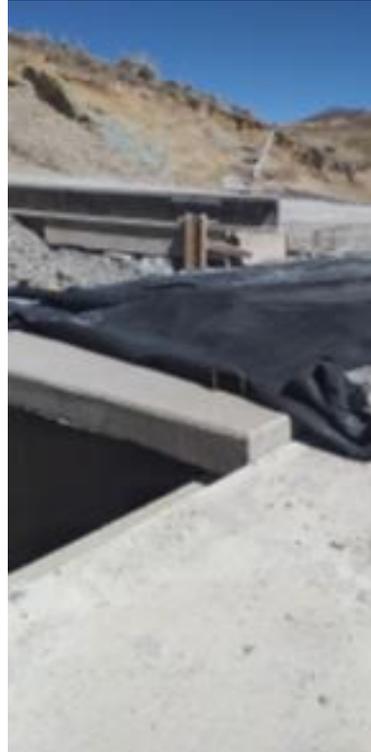
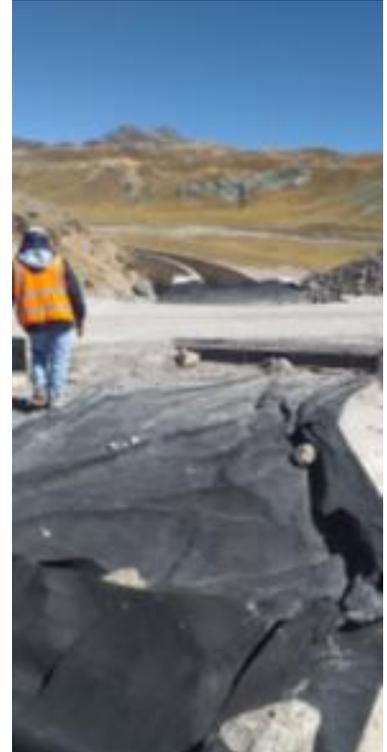
PROGRESIVA KM. 56+120

En la progresiva Km. 56+120 se realiza visita de seguimiento y monitoreo al pase provisional construido por la contratista donde pasan los canales de Sedapal. donde junto con el especialista de Hidrología y drenaje de la Supervisión se visita el sitio y se verifica que no hay fisuras, grietas en el pase. No hay evidencias de daños en el sector. Se espera resultados de laboratorio de la capacidad admisible del suelo donde pasara la vía.

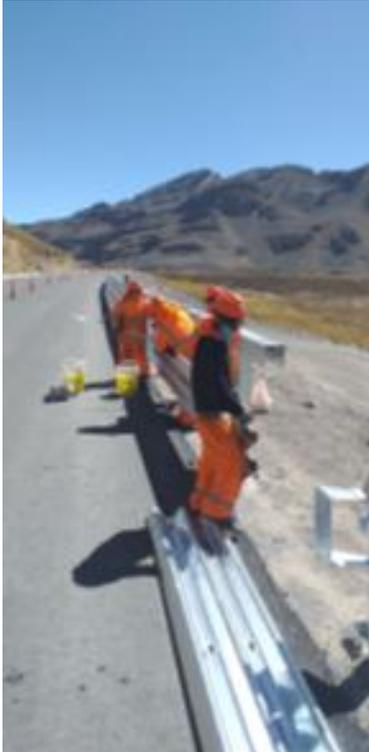
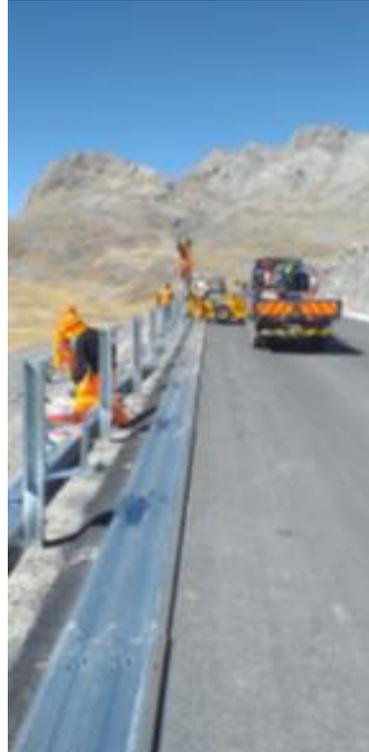
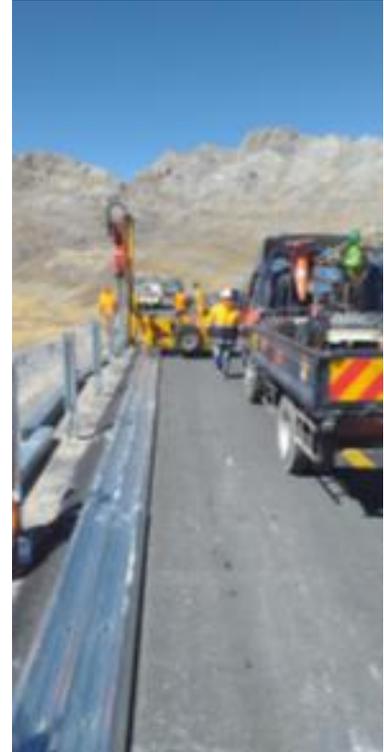
PROGRESIVA KM. 43+300 AL KM 43+560 Id
01.01.08 SEÑALIZACION Y SEGURIDAD VIAL
CODIGO: 01.01.08.20 BARRERA DE SEGURIDAD BORDE LATERAL (HINCADA)
CODIGO: 01,01,08.22 VIGA DE ANCLAJE PARA BARRERA DE SEGURIDAD

En las progresivas Km. 43+300 al Km. 43+560 se realiza la construcción de barreras de seguridad borde lateral (hincada) en el borde derecho de la vía. Se utiliza un equipo de hincado, camión de plataforma y equipos menores. Trabajan 1 capataz, 1 operador, 1 chofer, 12 obreros.
