BITACORA ELECTRÓNICA DE OBRA

REGISTRO DE LA BITACORA Y FOTO DEL CUADERNO DE OBRA

Confirma Bitacora: Si	Nro Informe: 0051	Fecha Informe: 16 - 08 - 2022	Nombre De La Obra: Corredor vial Lima-Canta-Huayllay-Dv. Cochamarca-Emp. PE 3N Obras de Rehabilitación y Mejoramiento	Personal Encargado: BORIS WALTER AYLLÓN CARCELÉN		
Foto Bitacora:	Foto Bitacora 2:	Foto Bitacora 3:	Foto Bitacora 4:	Foto Bitacora 5:	Foto Bitacora 6:	
Ver imagen completa	Ver imagen completa	Ver imagen completa	Ver imagen completa	Ver imagen completa	Ver imagen completa

NUMERO DE INFORME No. 0051
 CONTRATO DE OBRA: No. 103-2019-MTC/ 20 de fecha 24/09/2019
 EMPRESA CONTRATISTA: CHINA ROAD AND BRIDGE CORPORATION SUCURSAL PERU
 OBRA: SALDO DE OBRA: "MEJORAMIENTO, REHABILITACIÓN Y CONSERVACIÓN POR NIVELES DE SERVICIO Y OPERACIÓN DEL CORREDOR VIAL, LIMA – CANTA – HUAYLLAY – DV. COCHAMARCA – EMP.PE 3N" (SALDO DE OBRAS INICIALES (OI) TRAMO 2 CANTA - HUALLAY) LONGITUD: 95.2 KMS.
 MONTO DE OBRAS INICIALES : 338,725,656.80
 SUPERVISOR: CONSORCIO CESEL - CAL Y MAYOR
 CONTRATO DE CONSULTORIA DE OBRA N° 077-2014-MTC/20) ADENDA No. 4 DE FECHA 24-09-2019
 VISITA DE SEGUIMIENTO Y MONITOREO A LAS OFICINAS DE LA SUPERVISION Y CONTR

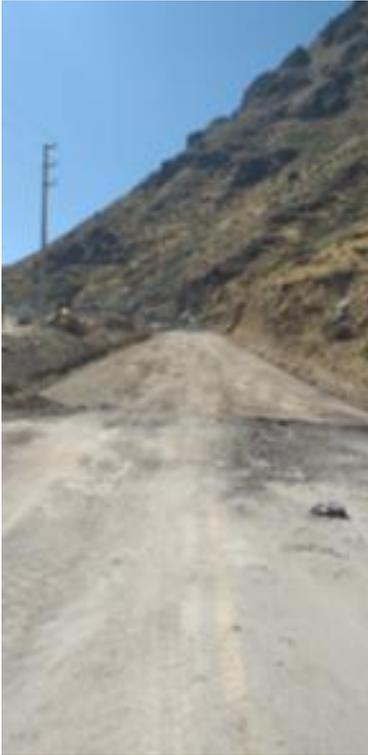
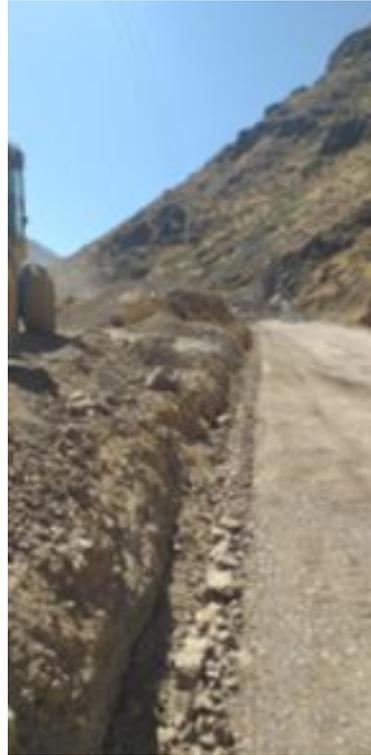
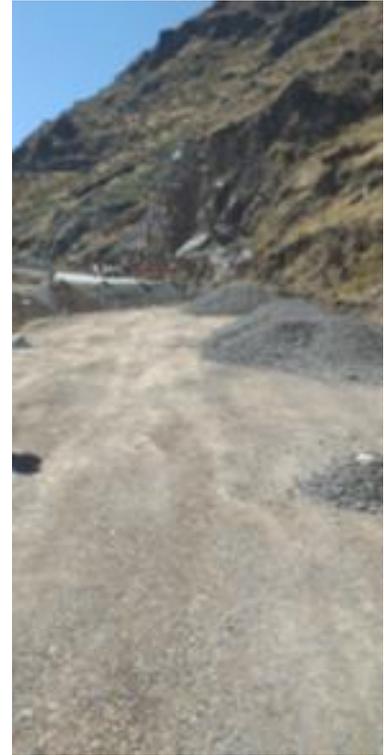
PROGRESIVA KM. 16+140 AL KM. 16+270

En la progresiva Km. 16+140 al Km. 16+270 se ha realizado el relleno para estructuras para la construcción de losa de aproximación en la salida y entrada de alcantarilla marco construida, En el sitio se ubica una motoniveladora y una compactadora de rodillo, se ha colocado material de base para que sea extendido y compactado. Se utiliza una Motoniveladora y una compactadora de rodillo y equipo menor, Trabajan: 1 capataz, 2 obreros y 2 operadores

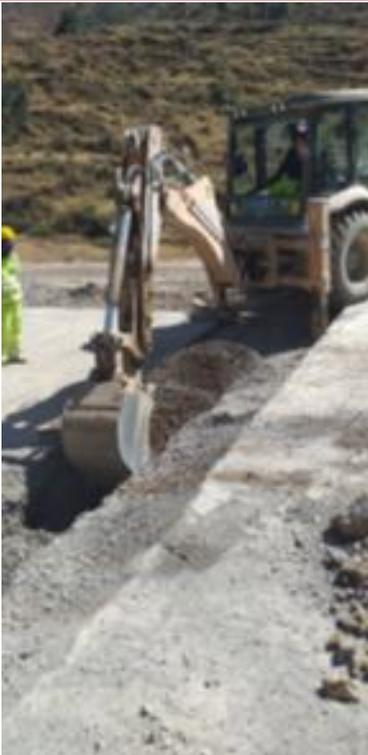
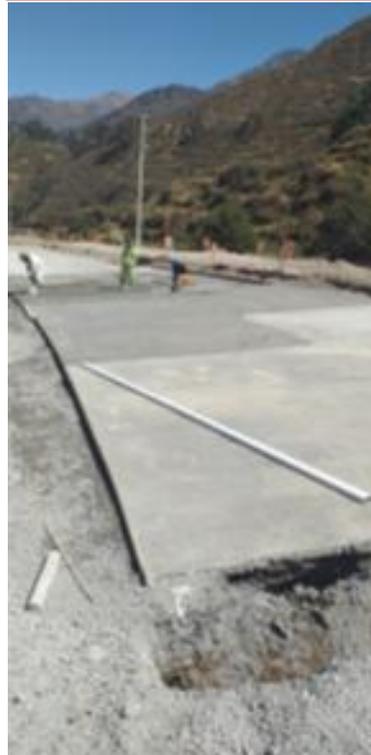
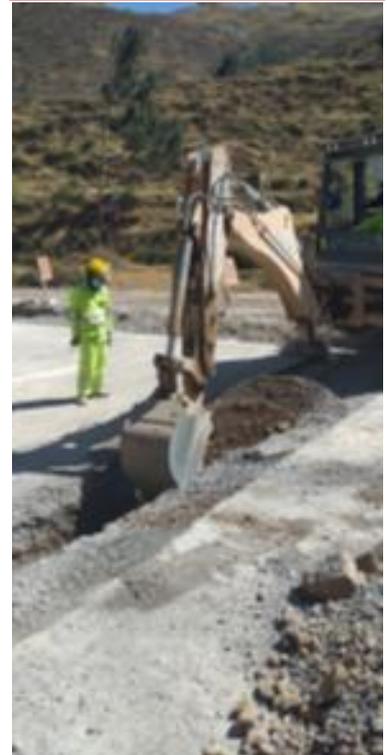
PROGRESIVAS KM. 17+440 AL KM. 17+510

En la progresiva Km. 17+440 al 17+510 se verifica que se ha realizado el relleno para estructuras en los lados de la alcantarilla marco construida y actualmente se esta vaciando un solado de concreto clase I y se realiza la excavación de la uña de la futura losa de concreto armado de aproximación . Se utiliza 1 retroexcavadora, 1 Carmix y herramientas menores. trabajan: 1 capataz, 4 obreros 1 operador de retroexcavadora y 1 operador de carmix (mezcladora movil)

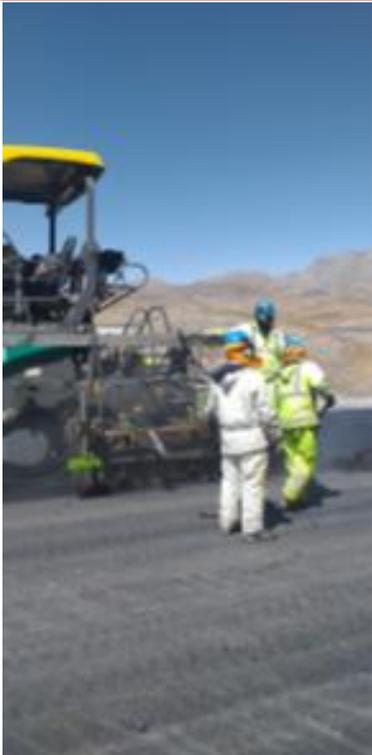
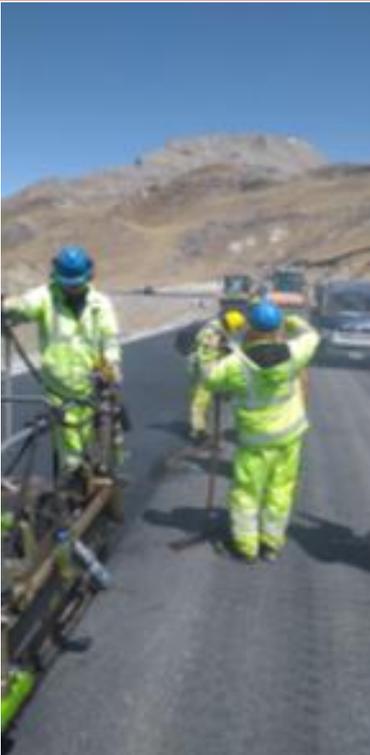
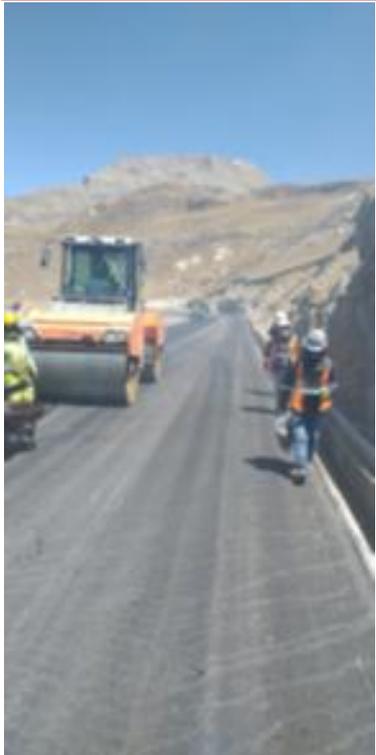
PROGRESIVA KM. 49+900 LD
01,01.04 PAVIMENTO DE ASFALTO
CÓDIGO: 01.01.04.02,01 PAVIMENTO ASFALTICO EN CALIENTE (CANTERA KM 37+100 Y KM 18+600)

En las progresivas Km, 49+900 se realiza visita de seguimiento y monitoreo al tramo 2 de las obras iniciales, donde se realiza la pavimentación con concreto asfaltico, en el carril derecho de la vía, avanzando de forma progresiva. se esta compactando la segunda capa colocada de asfalto, se utiliza una pavimentadora, dos compactadoras de doble rodillo, dos tampos (compactador de ruedas lisas) , 12 volquetes y herramientas menores . trabajan: 1 capataz, 5 operadores , 12 choferes, 12 obreros

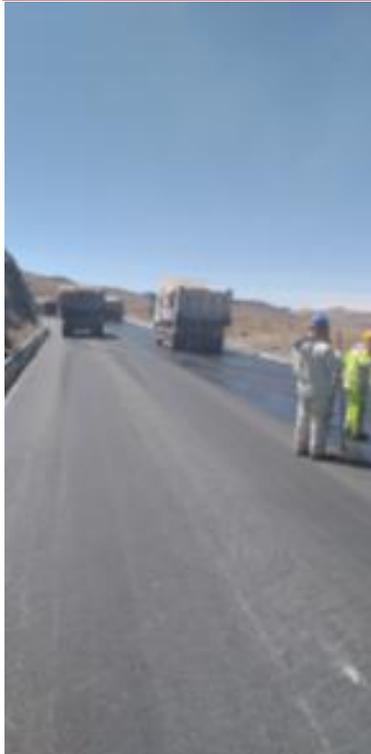
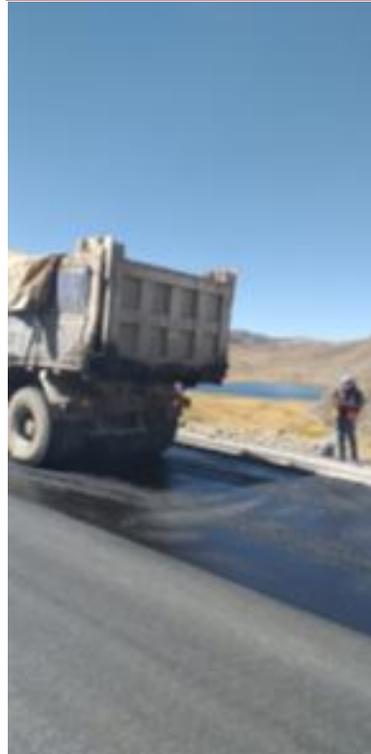
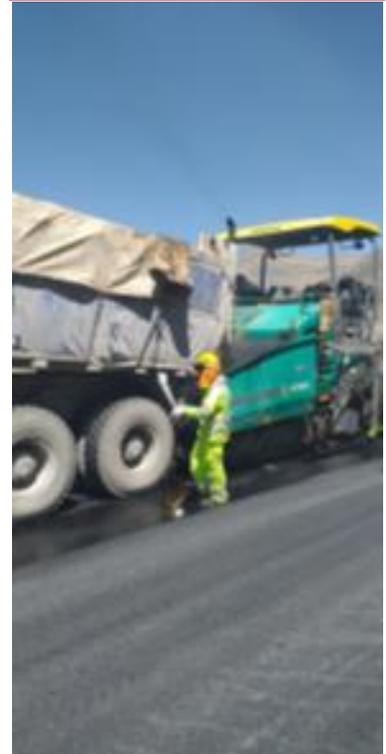
PROGRESIVA KM. 50+080 Id

En la progresiva Km. 50+080 se esta realizando el transporte de mezcla asfáltica ,donde se esta realizando la colocación y compactación de la segunda capa pavimento asfaltico e.n el carril derecho de la vía. Se utiliza 12 volquetes, trabajan: 1 capataz, 12 choferes, 2 vigias

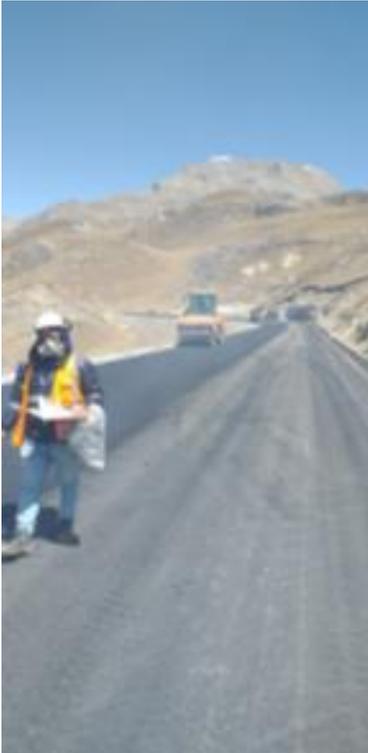
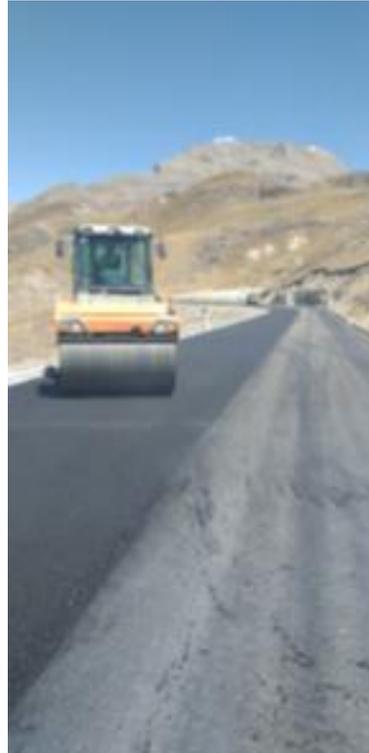
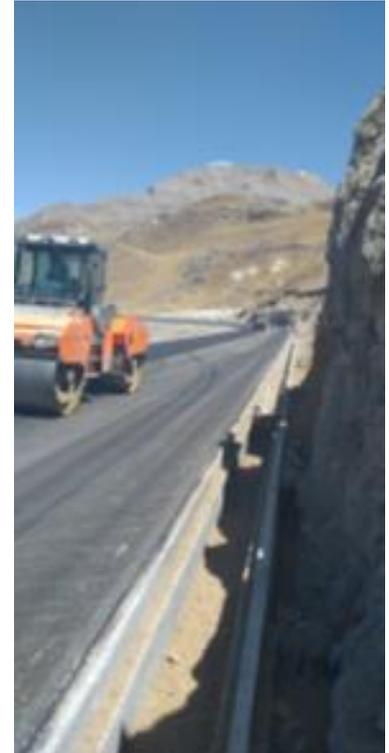
PROGRESIVAS KM. 49+500 AL KM. 50+000 LD

En las progresivas Km, 49+500 A 50+000 se realiza visita de seguimiento y monitoreo al tramo 2 de las obras iniciales, donde se realiza la pavimentación con concreto asfáltico, en el carril derecho de la vía, avanzando de forma progresiva. se esta colocando la segunda capa de asfalto, se utiliza una pavimentadora, dos compactadoras de doble rodillo, dos tampos (compactador de ruedas lisas) , 12 volquetes y herramientas menores . trabajan: 1 capataz, 5 operadores , 12 choferes, 12 obreros

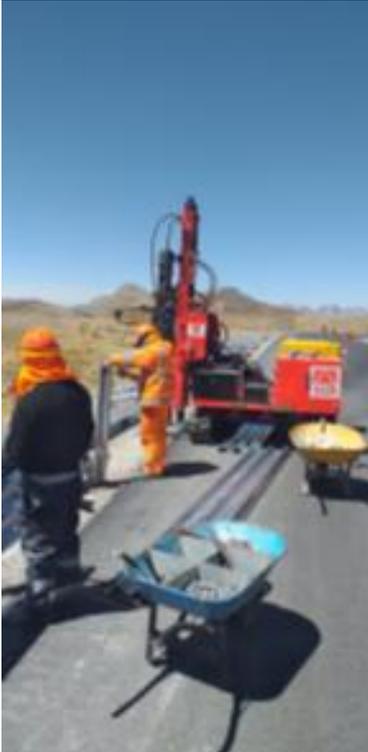
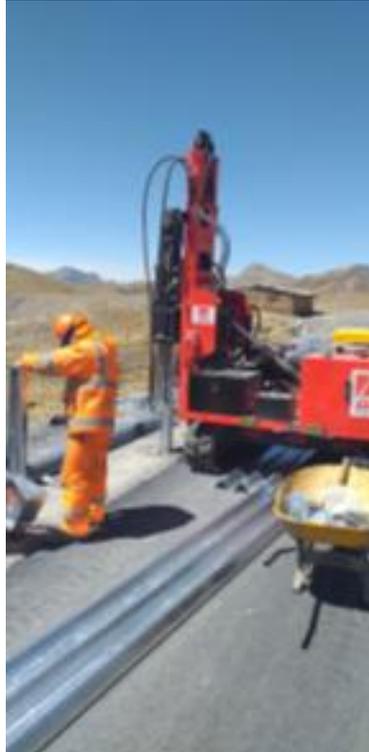
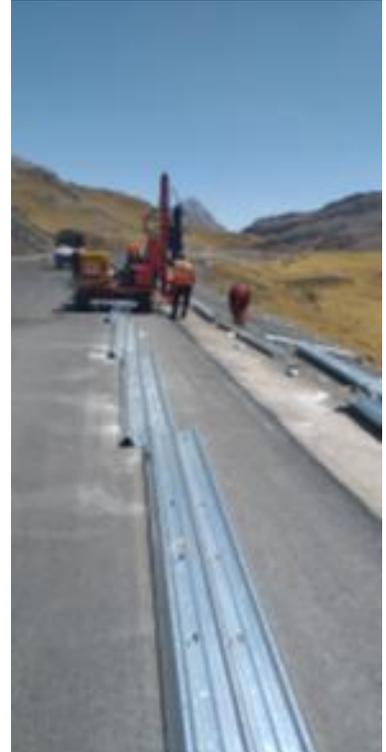
PROGRESIVA KM. 43+690 AL KM 43+780 Id
01.01.08 SEÑALIZACION Y SEGURIDAD VIAL
CODIGO: 01.01.08.20 BARRERA DE SEGURIDAD BORDE LATERAL (HINCADA)
CODIGO: 01,01,08.22 VIGA DE ANCLAJE PARA BARRERA DE SEGURIDAD

En las progresivas Km. 43+690 al Km. 43+780 se realiza la construcción de barreras de seguridad borde lateral (hincada) en el borde derecho de la vía. Se utiliza un equipo de hincado, camión de plataforma y equipos menores. Trabajan 1 capataz, 1 operador, 1 chofer, 12 obreros
