## BITACORA ELECTRÓNICA DE OBRA

### REGISTRO DE LA BITACORA Y FOTO DEL CUADERNO DE OBRA

NUMERO DE INFORME No. 0052  
 CONTRATO DE OBRA: No. 103-2019-MTC/ 20 de fecha 24/09/2019  
 EMPRESA CONTRATISTA: CHINA ROAD AND BRIDGE CORPORATION SUCURSAL PERU  
 OBRA: SALDO DE OBRA: "MEJORAMIENTO, REHABILITACIÓN Y CONSERVACIÓN POR NIVELES DE SERVICIO Y OPERACIÓN DEL CORREDOR VIAL, LIMA – CANTA – HUAYLLAY – DV. COCHAMARCA – EMP.PE 3N" ( SALDO DE OBRAS INICIALES ( OI) TRAMO 2 CANTA - HUALLAY ) LONGITUD: 95.2 KMS.  
 MONTO DE OBRAS INICIALES : 338,725,656.80  
 SUPERVISOR: CONSORCIO CESEL - CAL Y MAYOR  
 CONTRATO DE CONSULTORIA DE OBRA N° 077-2014-MTC/20) ADENDA No. 4 DE FECHA 24-09-2019  
 VISITA DE SEGUIMIENTO Y MONITOREO A LAS OFICINAS DE LA SUPERVISION Y CONTRATISTA  
 VISITA DE SEGUIMIENTO Y MONITOREO AL TRAMO 2 (OBRAS INICIALES) DESDE POBLADO DE CANTA ( KM. 0+000) AL KM. 13+860

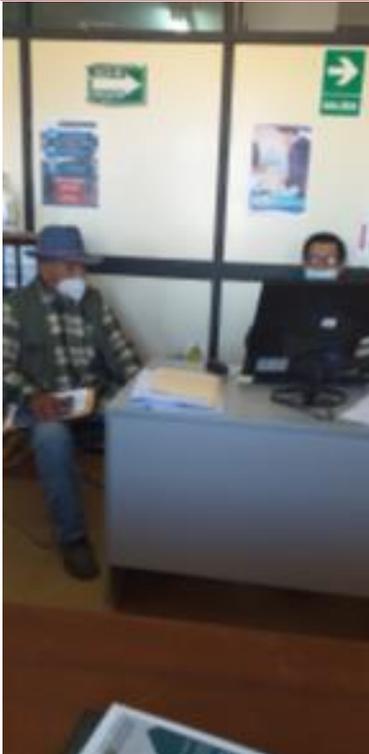
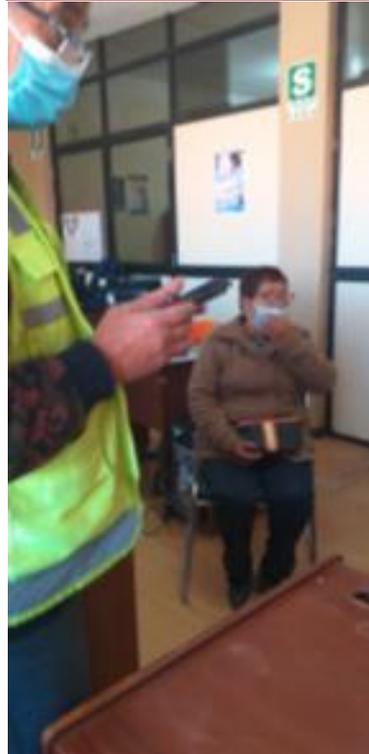
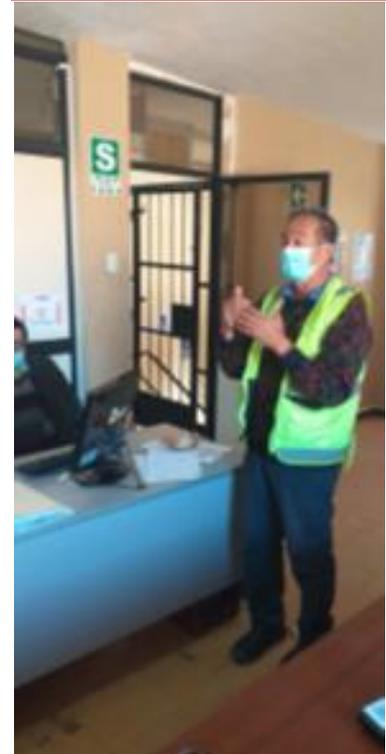
En el poblado de canta, se realiza reunión con los representantes de la comunidad de Obrajillo , con el especialista de Impacto ambiental de la Supervisión : Ing. Victor Sanchez, donde la comunidad realizaran asamblea de la comunidad y propondrán la disponibilidad de un lugar que podría servir como Deposito de Material excedente de la obra Canta Huallay, en terrenos de Obrajillo.

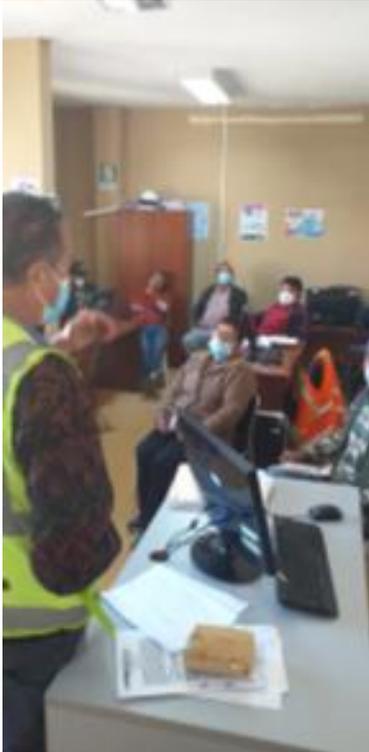
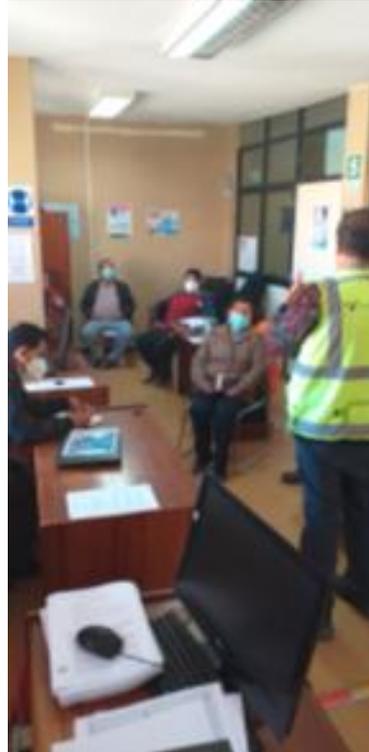
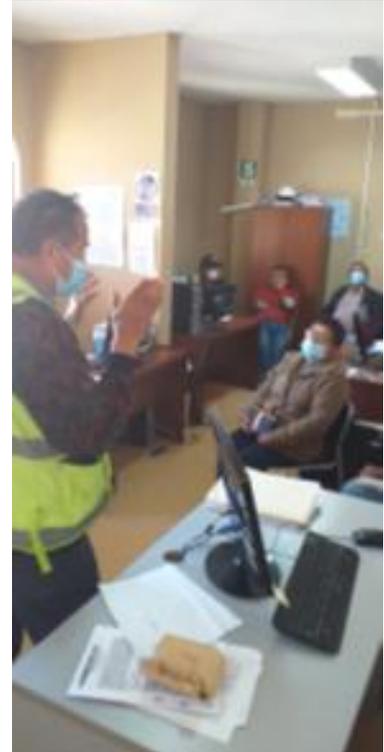
En el poblado de canta, se realiza reunión con los representantes de la comunidad de Obrajillo , con el especialista de Impacto ambiental de la Supervisión : Ing. Victor Sanches, donde la comunidad realizaran asamblea de la comunidad y propondrán la disponibilidad de un lugar que podría servir como Deposito de Material excedente de la obra Canta Huallay, en terrenos de Obrajillo.

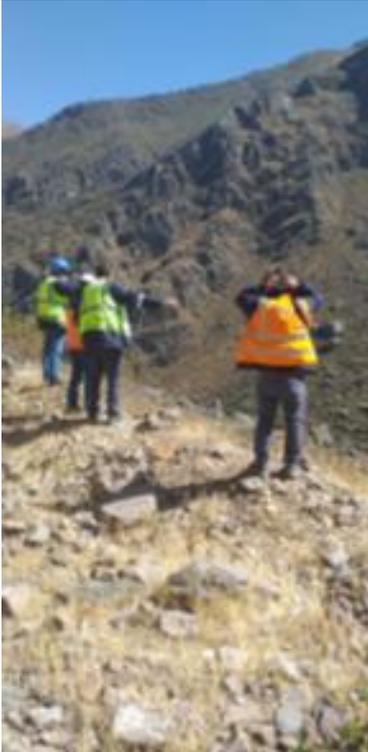
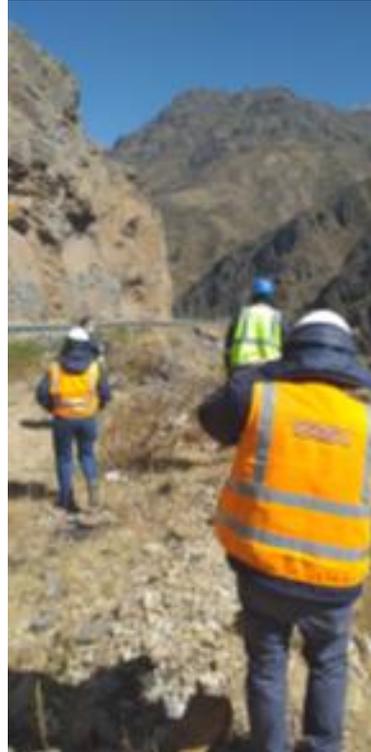
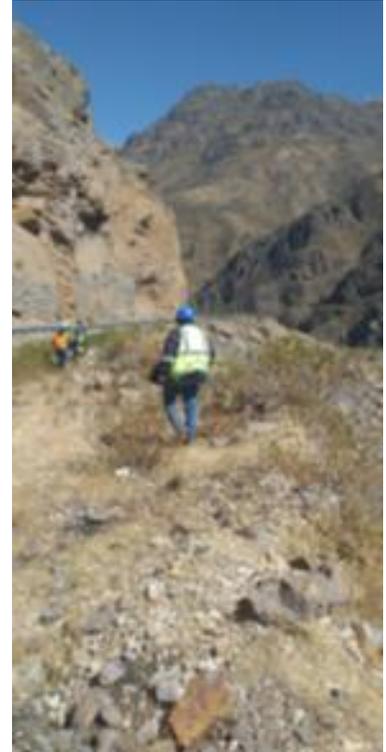
PROGRESIVA KM. 13+860

En la progresiva Km. 13+860, en el talud inferior izquierdo de la vía, se realiza visita de seguimiento y monitoreo del tramo 2 ( obras iniciales) acompañando a los especialistas de Arqueología e Impacto Ambiental de la Supervisión, donde se realiza un recorrido de reconocimiento de un posible sector propuesto como Deposito de material Excedente ( DME).

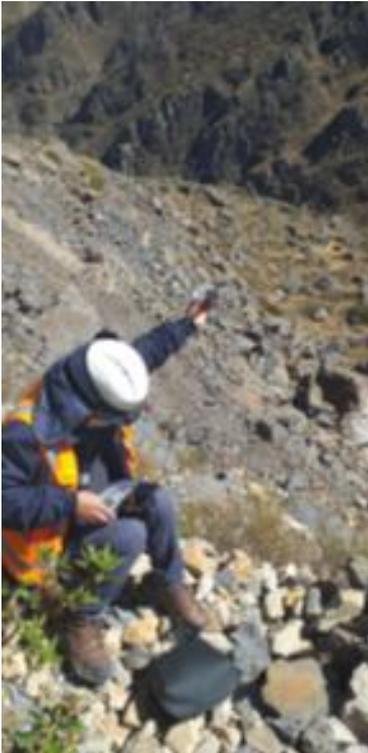
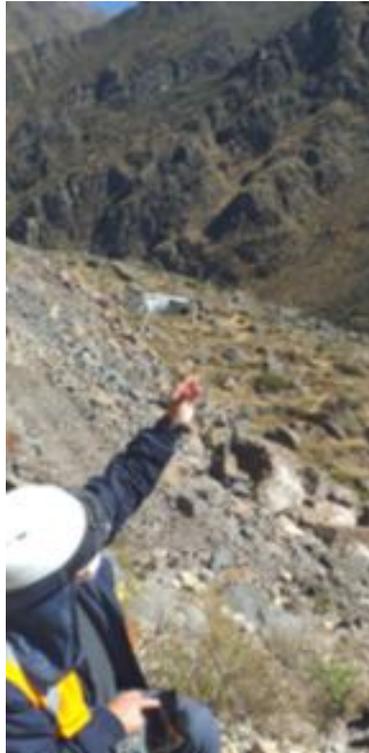
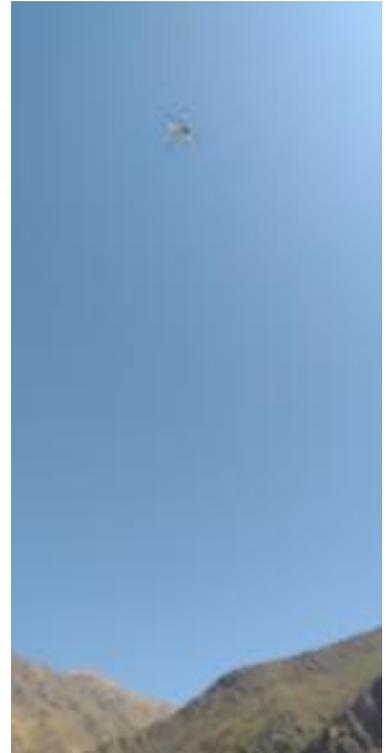
PROGRESIVA KM. 13+860

En la progresiva Km. 13+860, en el talud inferior izquierdo de la vía, se realiza visita de seguimiento y monitoreo del tramo 2 ( obras iniciales) acompañando a los especialistas de Arqueología r Impacto Ambiental y un técnico de la Supervisión, donde se realiza un recorrido de reconocimiento de un posible sector propuesto como Deposito de material Excedente ( DME). Sev inicia las actividades realizando el sobrevuelo de un dron, donde se realiza el reconocimiento aéreo del posible DME, también se realiza el recorrido a pie, de la zona. Donde se observo la presencia de muchas rocas, presencia de una torre de electricidad y cables eléctricos y la presencia de restos arqueológicos ( chulpas) en la zona baja.

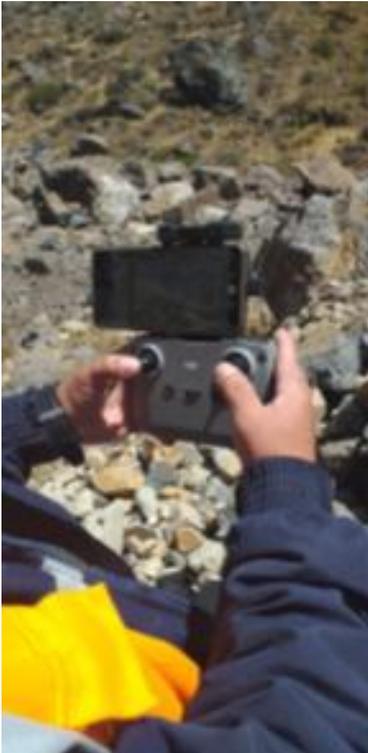
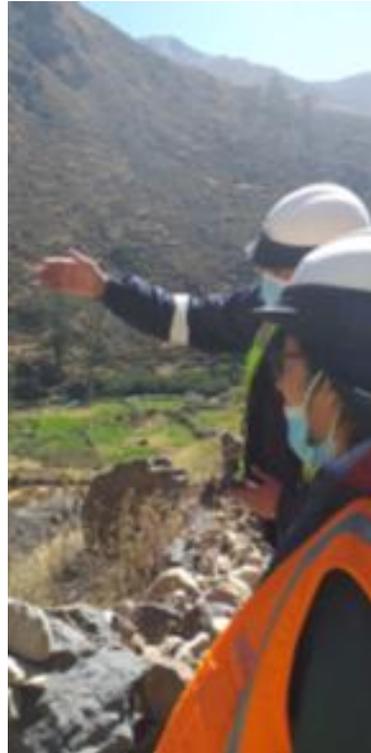
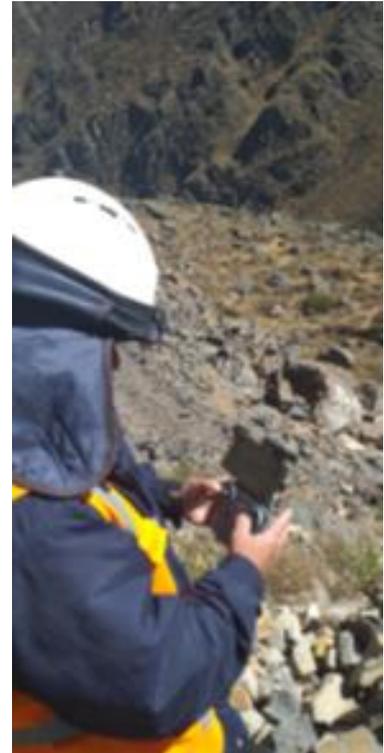
PROGRESIVA KM. 13+860

En la progresiva Km. 13+860, en el talud inferior izquierdo de la vía, se realiza visita de seguimiento y monitoreo del tramo 2 ( obras iniciales) acompañando a los especialistas de Arqueología r Impacto Ambiental y un técnico de la Supervisión, donde se realiza un recorrido de reconocimiento de un posible sector propuesto como Deposito de material Excedente ( DME). Se inicia las actividades realizando el sobrevuelo de un dron, donde se realiza el reconocimiento aéreo del posible DME, también se realiza el recorrido a pie, de la zona. Donde se observo la presencia de muchas rocas, presencia de una torre de electricidad y cables eléctricos y la presencia de restos arqueológicos ( chulpas) en la zona baja. Se a tomado fotos in situ y tomas aéreas con Dron del recorrido realizado.

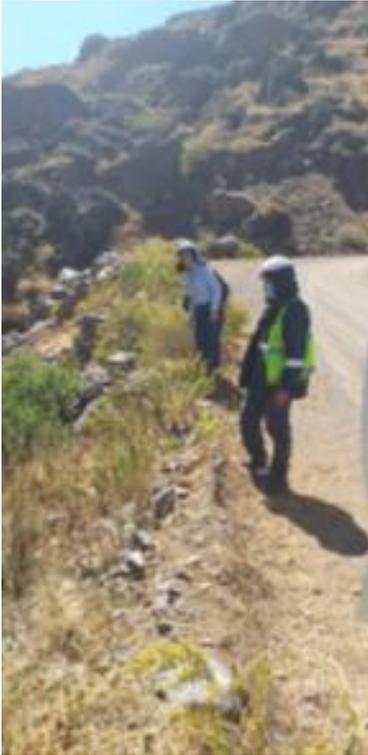
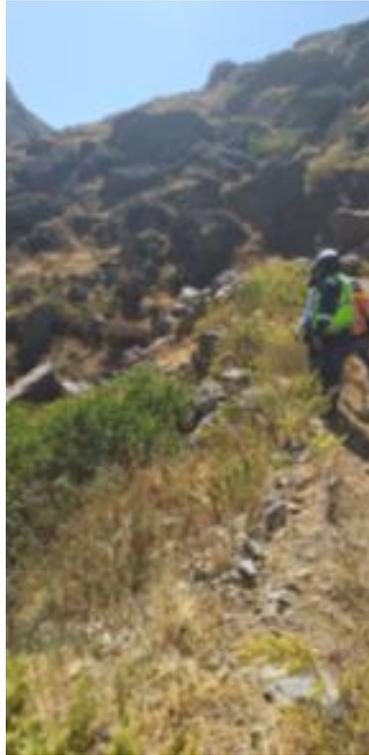
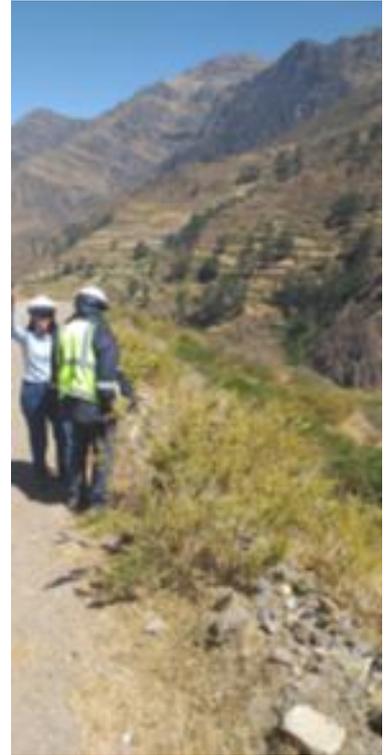
PROGRESIVA KM. 13+200

En la progresiva Km. 13+200, en el lado inferior izquierdo de la vía, se realiza visita de seguimiento y monitoreo de las áreas auxiliares tramo 2 ( obras iniciales) acompañando a los especialistas de Arqueología e Impacto Ambiental de la Supervisión, donde se realiza un recorrido de reconocimiento de un área auxiliar no utilizado : Deposito de material Excedente ( DME). Km. 13+200 Donde existen dos sectores que pueden ser utilizados como Depositos de material excedente ( 2 sectores útiles para depositar como 38000 m3 de material excedente)

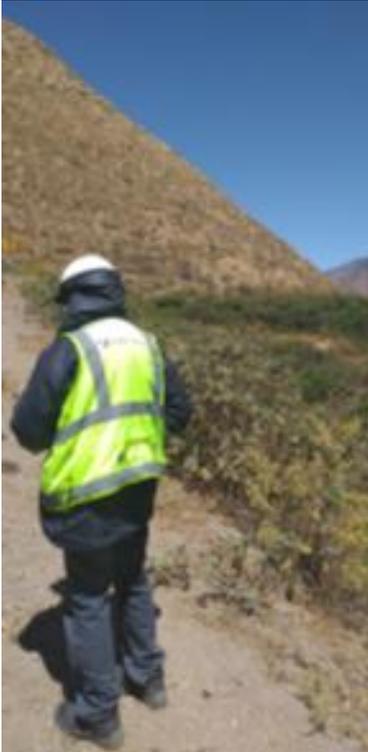
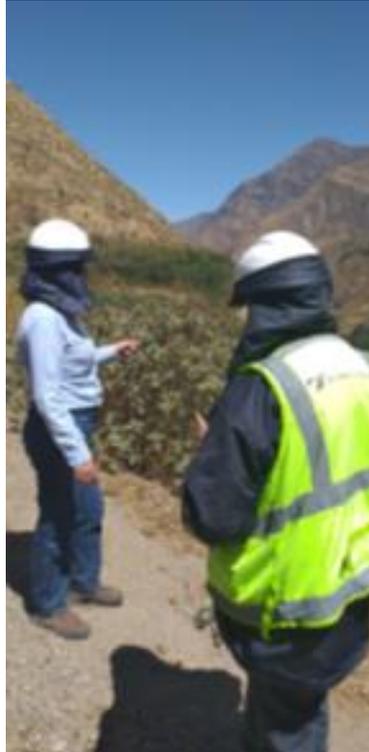
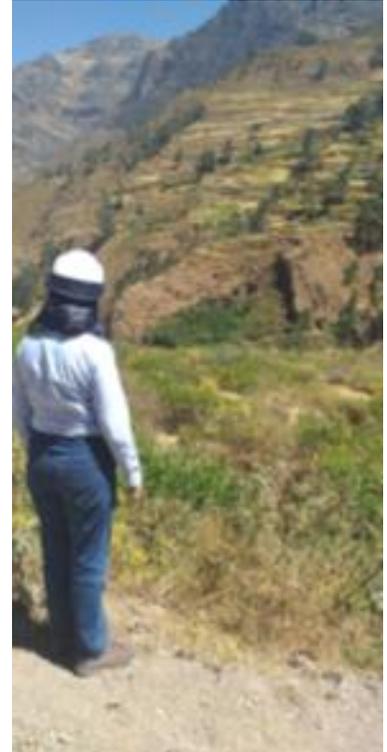
En el Sector de piscigranja en OBRAJILLO en el km. 6+500 de la vía interna a Obrajillo en el lado izquierdo de la vía, se realiza visita de seguimiento y monitoreo del tramo 2 ( obras iniciales) acompañando a los especialistas de Arqueología r Impacto Ambiental de la Supervisión, donde se realiza un recorrido de reconocimiento de un posible sector propuesto como Deposito de material Excedente ( DME). se estima que esta posible área auxiliar deposite como 80.000 m3 de material excedente.
