## BITACORA ELECTRÓNICA DE OBRA

NUMERO DE INFORME No. 0053

OBRA: SALDO DE OBRA: "MEJORAMIENTO, REHABILITACIÓN Y CONSERVACIÓN POR NIVELES DE SERVICIO Y OPERACIÓN DEL CORREDOR VIAL, LIMA – CANTA – HUAYLLAY – DV. COCHAMARCA – EMP.PE 3N" ( SALDO DE OBRAS INICIALES ( OI) TRAMO 2 CANTA - HUALLAY ) LONGITUD: 95.2 KMS.

VISITA DE SEGUIMIENTO Y MONITOREO AL TRAMO 2 (OBRAS INICIALES) DESDE POBLADO DE CANTA ( KM. 0+000) AL KM. 56+900

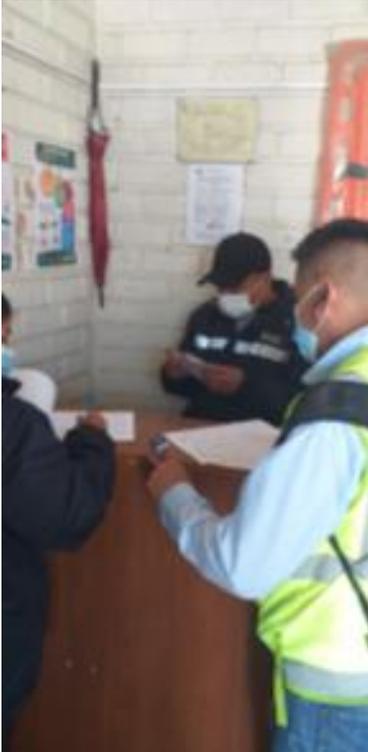
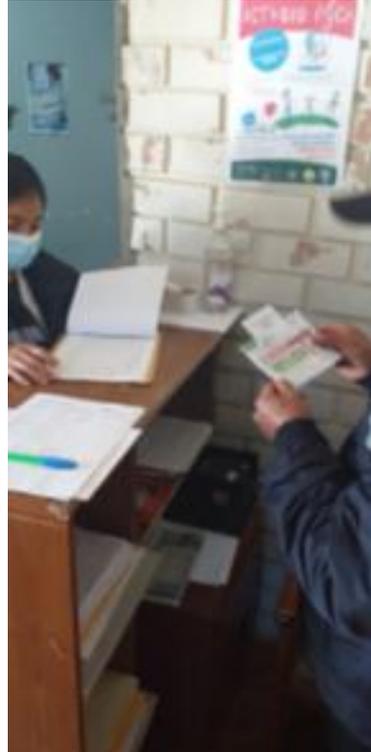
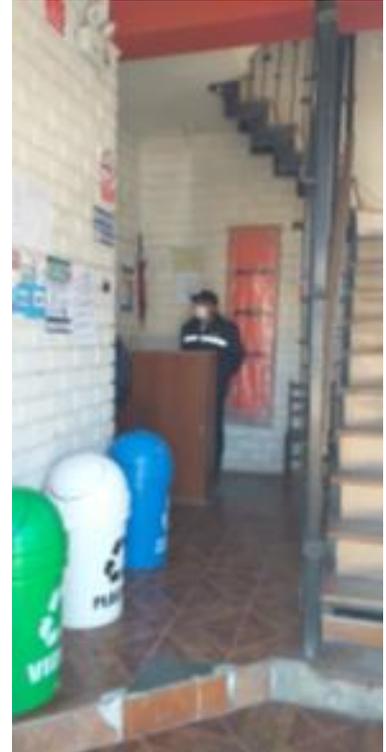
POBLADO DE CANTA  
VISITA DE SEGUIMIENTO Y MONITOREO EN LAS OFICINAS DE LA SUPERVISION:  
VERIFICACION DE RECURSOS

En el poblado de Canta, se realiza visita de seguimiento y monitoreo a las oficinas de la supervisión, donde se verifica la presencia del personal especialista, técnico y administrativo de la supervisión , diariamente como medidas de protección se realiza la toma de temperatura corporal y presion sanguinea a todo el personal de la Supervisión.

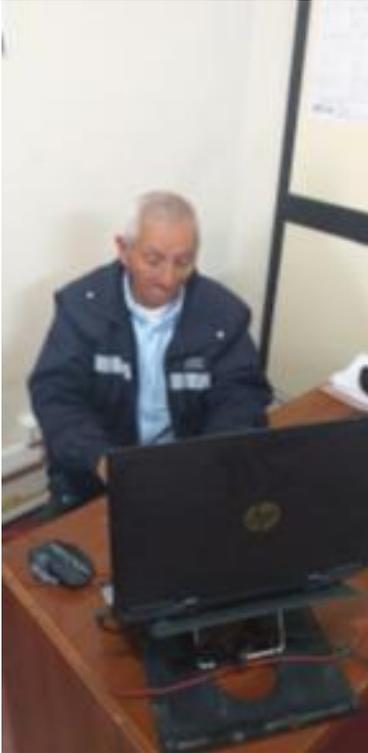
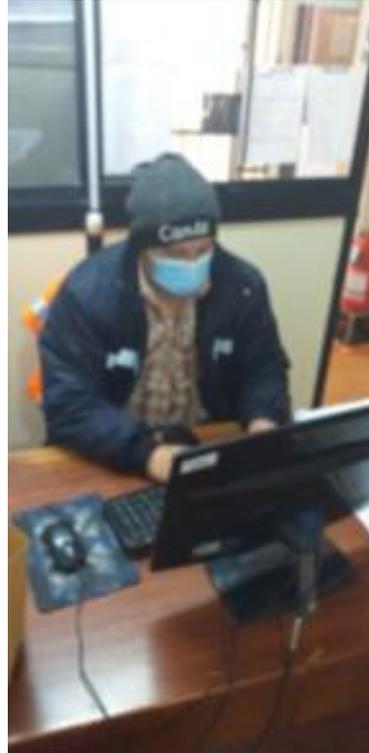
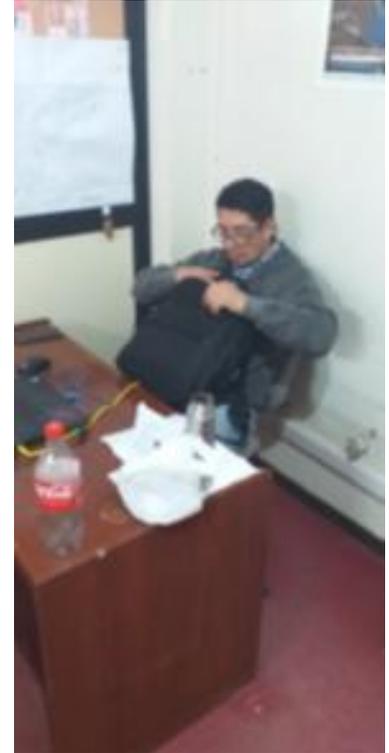
POBLADO DE CANTA  
VISITA DE SEGUIMIENTO Y MONITOREO EN LAS OFICINAS DE LA SUPERVISION:  
VERIFICACION DE RECURSOS

En el poblado de Canta, se realiza visita de seguimiento y monitoreo a las oficinas de la supervisión, donde se verifica la presencia del personal especialista, técnico y administrativo de la supervisión ,

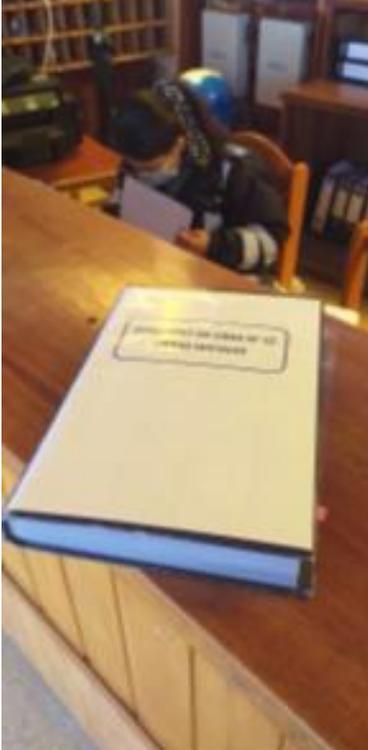
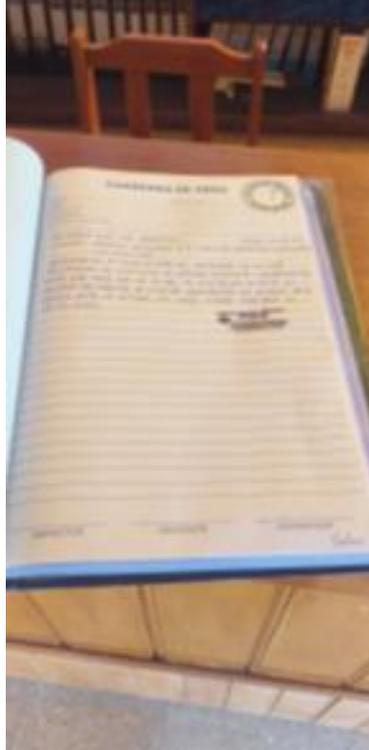
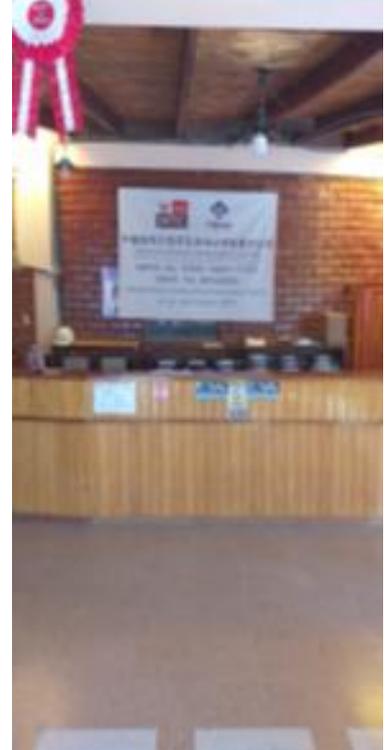
PROGRESIVA KM. 0+150

En la progresiva Km. 0+150 Se realiza visita de seguimiento y monitoreo a las oficinas de la Contratista, se realiza la visita para buscar el cuaderno de obra. SE logra el acceso al cuaderno de obra.

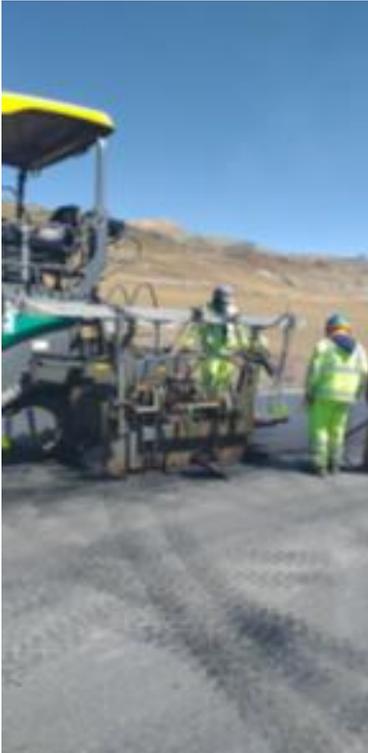
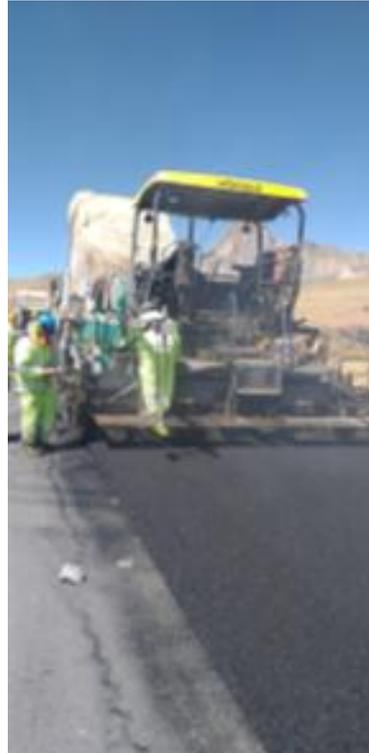
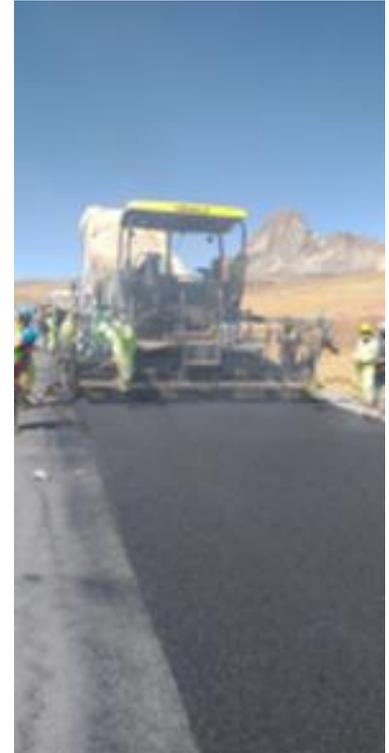
PROGRESIVA KM. 56+800

En las progresivas Km, 56+800 se realiza visita de seguimiento y monitoreo al tramo 2 de las obras iniciales, donde se realiza la pavimentación con concreto asfáltico, en el carril izquierdo de la vía, avanzando de forma regresiva. se esta colocando la segunda capa de asfalto, se utiliza una pavimentadora, dos compactadoras de doble rodillo, dos tampos (compactador de ruedas lisas) , 14 volquetes y herramientas menores . trabajan: 1 capataz, 5 operadores , 14 choferes, 12 obreros

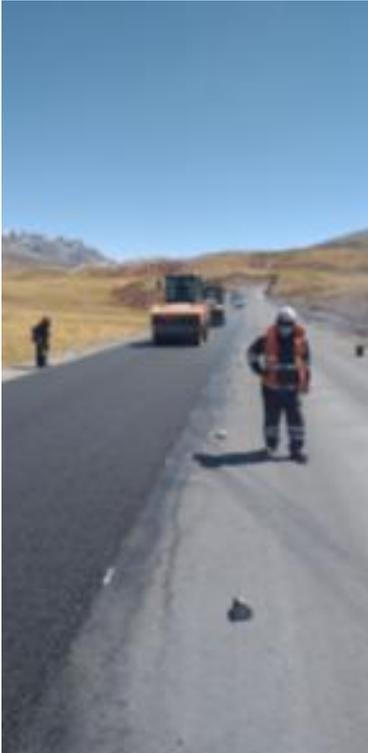
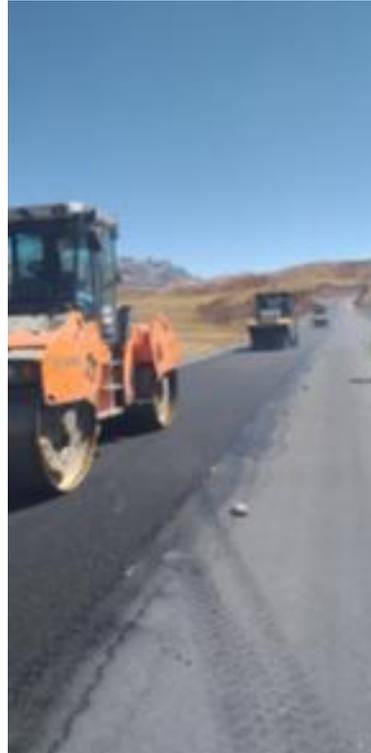
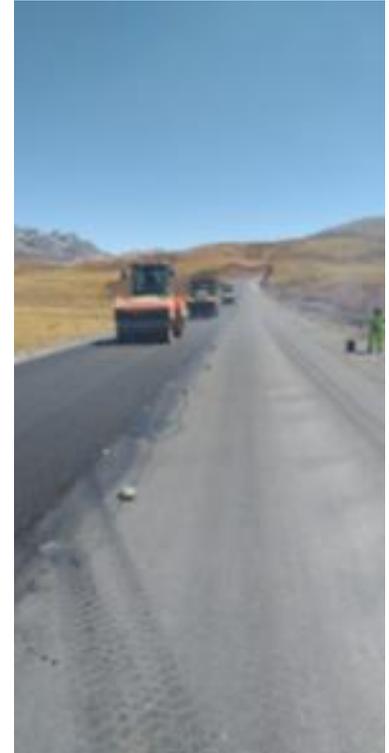
PROGRESIVA KM. 56+900 a 56+100

En las progresivas Km, 56+900 al Km. 56+100 se realiza visita de seguimiento y monitoreo al tramo 2 de las obras iniciales, donde se realiza la compactación de la pavimentación con concreto asfáltico, en el carril izquierdo de la vía, avanzando de forma regresiva. se esta colocando la segunda capa de asfalto, se utiliza una pavimentadora, dos compactadoras de doble rodillo, dos tampos (compactador de ruedas lisas) , 14 volquetes y herramientas menores . trabajan: 1 capataz, 5 operadores , 14 chóferes, 12 obreros 2 vigías.

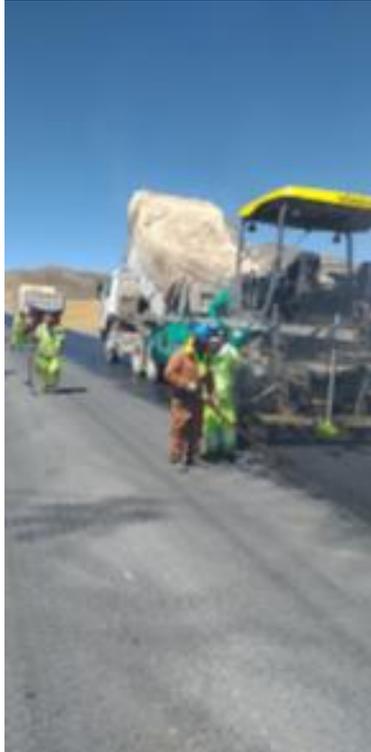
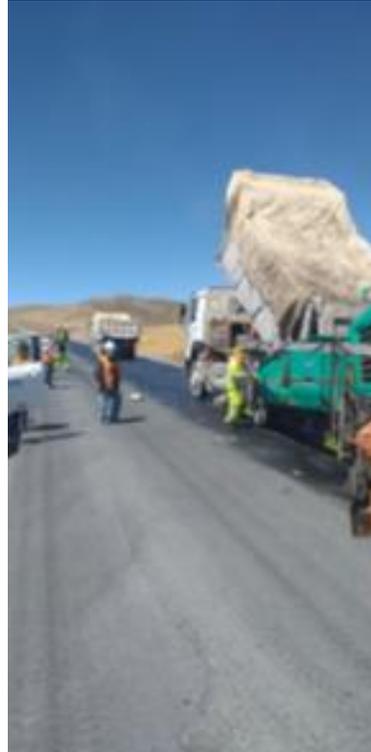
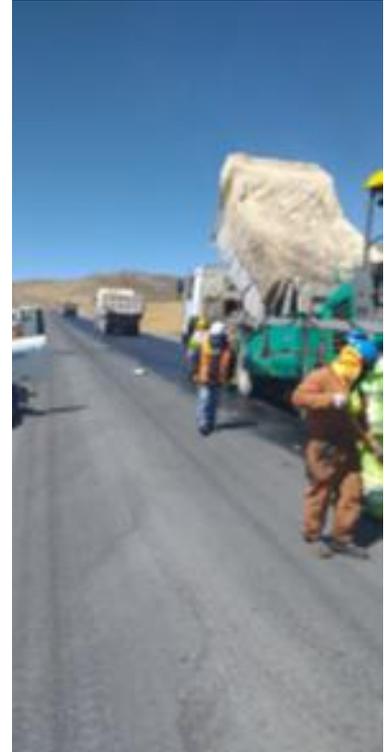
PROGRESIVA KM. 56+100

En la progresiva Km. 56+100 se realiza el transporte de mezcla asfáltica para donde se esta pavimentando. Se utiliza 14 volquetes, trabajan: 1 capataz, 14 choferes, 2 vigias

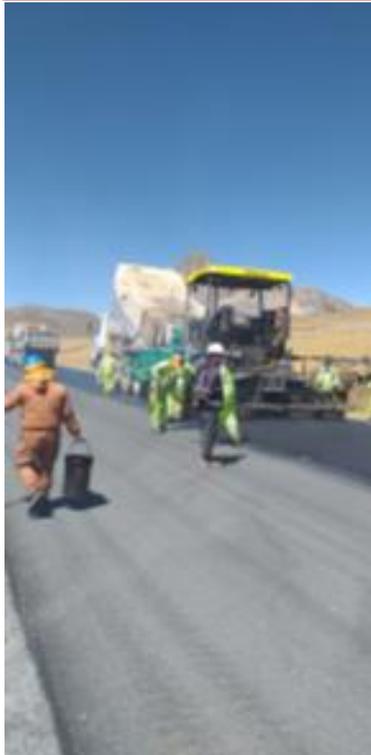
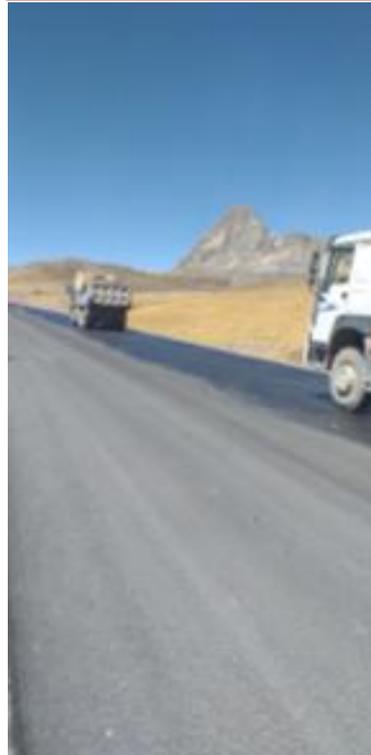
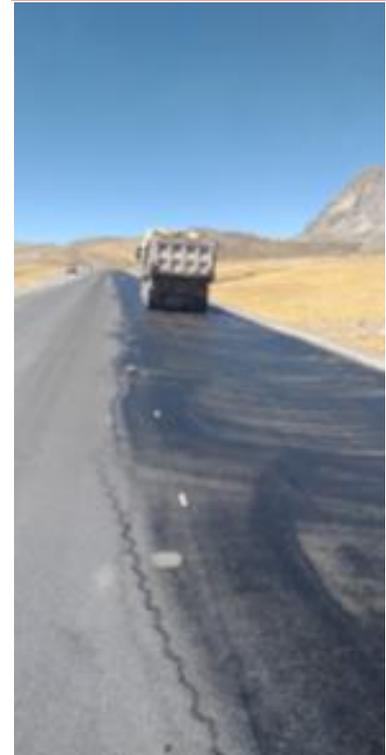
PROGRESIVAS KM. 46+000 AL KM. 46+900 LI  
01.01.04 PAVIMENTO DE ASFALTO  
CÓDIGO: 01.01.04.01.01 RIEGO DE LIGA

En las progresivas Km, 46+000 A 46+900 se realiza visita de seguimiento y monitoreo al tramo 2 de las obras iniciales, donde se ha realizado la colocación del riego de liga para la pavimentación con concreto asfáltico, en el carril izquierdo de la vía, avanzando de forma progresiva. se esta colocando la segunda capa de asfalto, se utiliza una pavimentadora, dos compactadoras de doble rodillo, dos tampos (compactador de ruedas lisas) , 12 volquetes y herramientas menores . trabajan: 1 capataz, 5 operadores, 12 choferes, 12 obreros

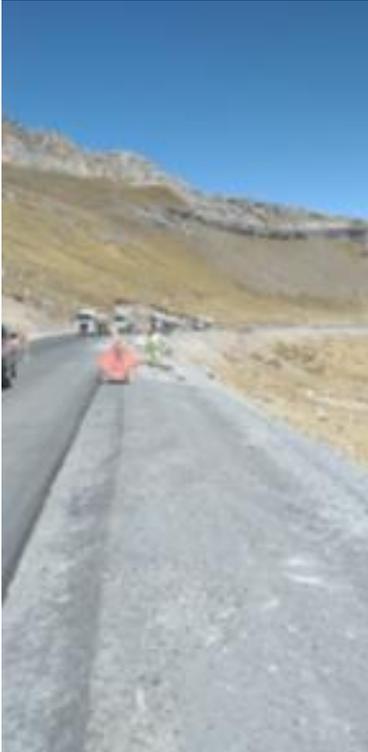
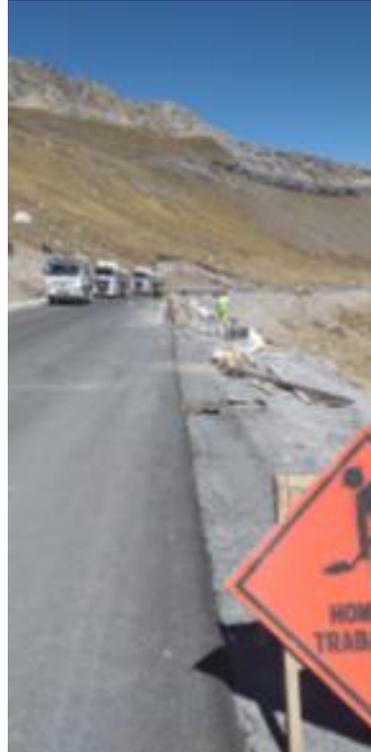
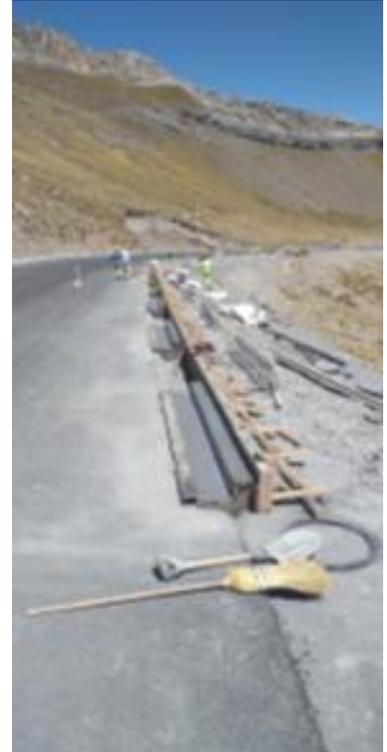
PROGRESIVAS KM. 55+100 A KM. 55+200 Id  
01.01.06 OBRAS DE ARTE  
CODIGO 01.01.06.29 BORDILLO

En las progresivas km. 55+100 a Km, 55+200 se realiza visita de seguimiento y monitoreo al tramo 2 de las obras iniciales, donde se realiza la construcción de bordillos en el lado derecho de la vía. Se realiza la verificación de lo ejecutado junto con la Supervisión., Se utiliza un camión mixer, y herramientas menores, trabajan: 1capataz , 1 operador mixer y 10 trabajadores

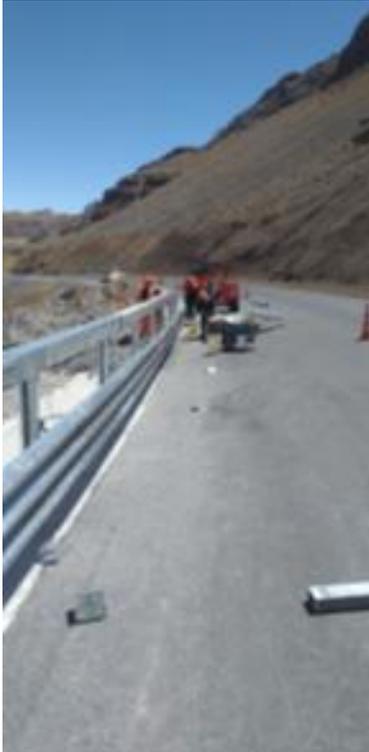
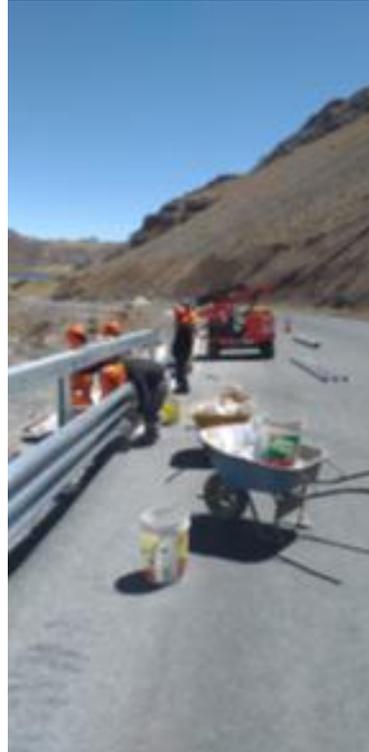
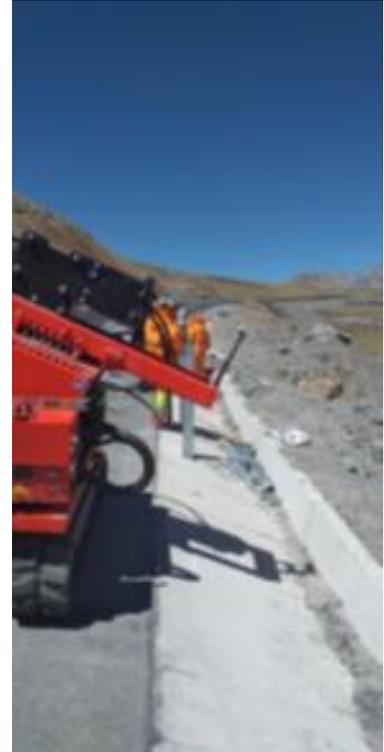
PROGRESIVA KM. 45+120 AL KM 44+900 Id  
01.01.08 SEÑALIZACION Y SEGURIDAD VIAL  
CODIGO: 01.01.08.20 BARRERA DE SEGURIDAD BORDE LATERAL ( HINCADA)  
CODIGO: 01,01,08.22 VIGA DE ANCLAJE PARA BARRERA DE SEGURIDAD

En las progresivas Km. 45+120 al Km. 44+900 se realiza la construcción de barreras de seguridad borde lateral ( hincada) en el borde derecho de la vía. Se utiliza un equipo de hincado, camión de plataforma y equipos menores. Trabajan 1 capataz, 1 operador, 1 chofer, 12 obreros

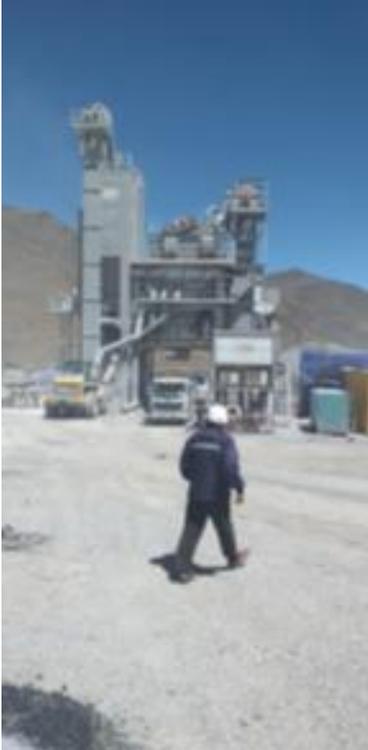
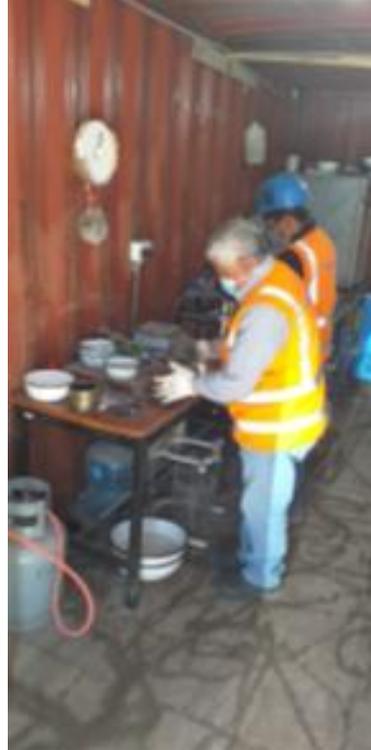
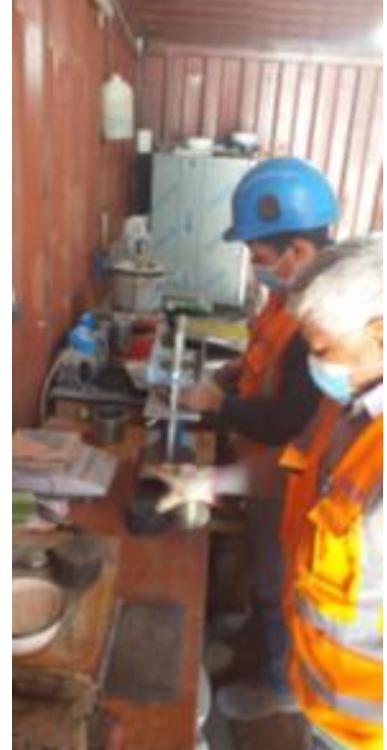
PROGRESIVA KM. 29+800

En la progresiva Km. 29+800 se realiza visita de seguimiento y monitoreo a la planta de asfalto de la contratista donde dentro de estas áreas se encuentra el laboratorio de asfalto de la supervisión, actualmente hay 2 técnicos trabajando por la Supervisión.

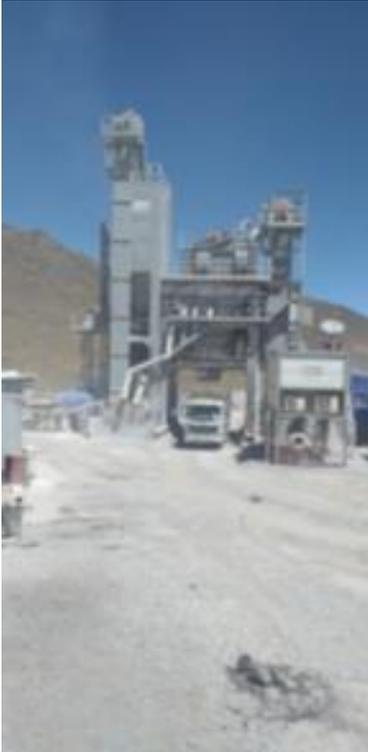
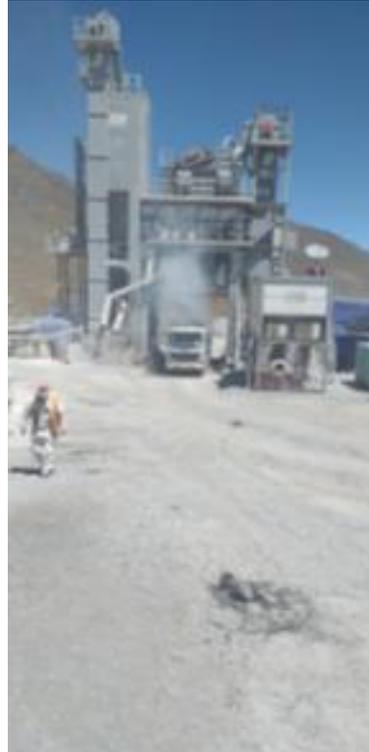
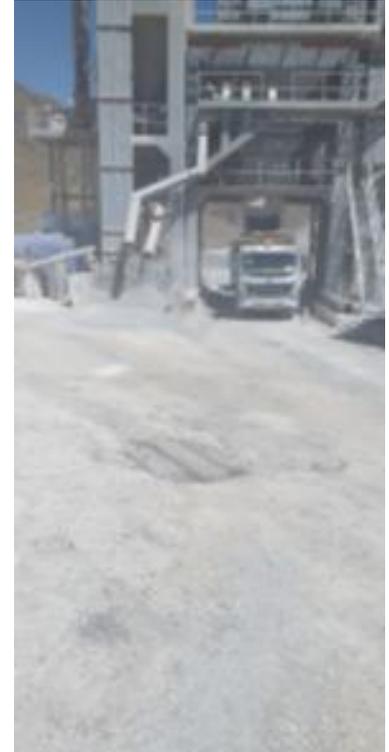
PROGRESIVA KM. 29+800

En la progresiva Km. 29+800 se realiza visita de seguimiento y monitoreo a la planta de asfalto de la contratista donde dentro de estas áreas se encuentra el laboratorio de asfalto de la supervisión, actualmente hay 2 técnicos trabajando por la Supervisión. Se realiza el acompañamiento al Especialista de Suelos y pavimentos de la Supervisión,

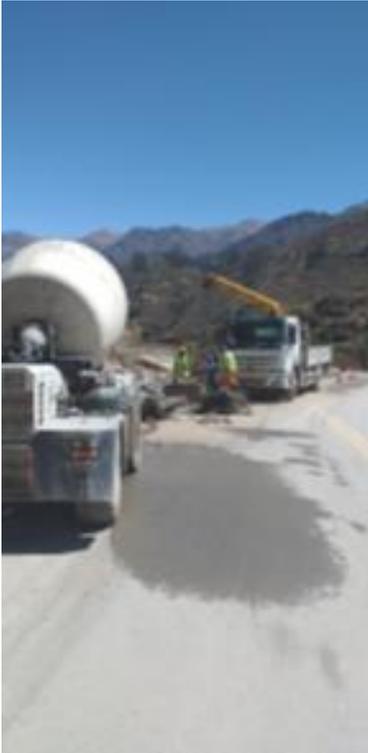
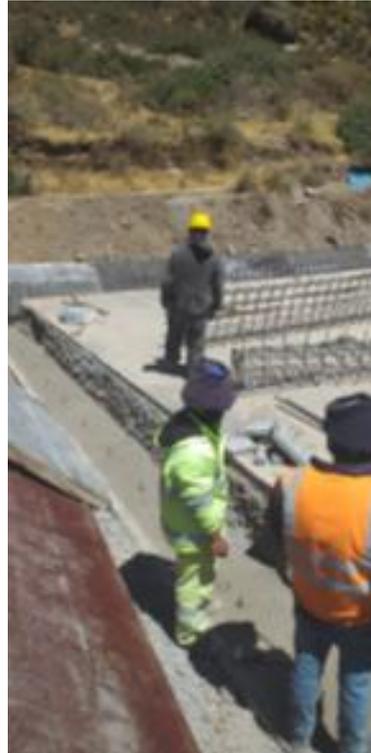
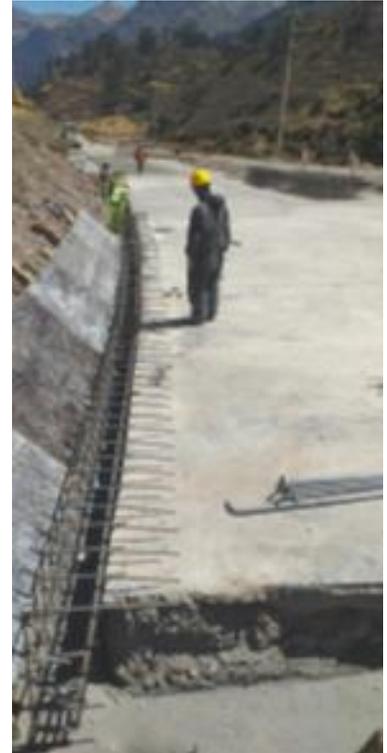
PROGRESIVAS KM. 17+440 AL KM. 17+510

En la progresiva Km. 17+440 al 17+510 se verifica que se ha realizado el relleno para estructuras en los lados de la alcantarilla marco construida, se continua vaciando un solado de concreto clase I y se realizo la excavación , finalmente se realiza el armado del acero de refuerzo de la futura losa de concreto armado de aproximación . Se utiliza 1 retroexcavadora, 1 Carmix y herramientas menores. trabajan: 1 capataz, 8 obreros 1 operador de retroexcavadora y 1 operador de carmix ( mezcladora movil)

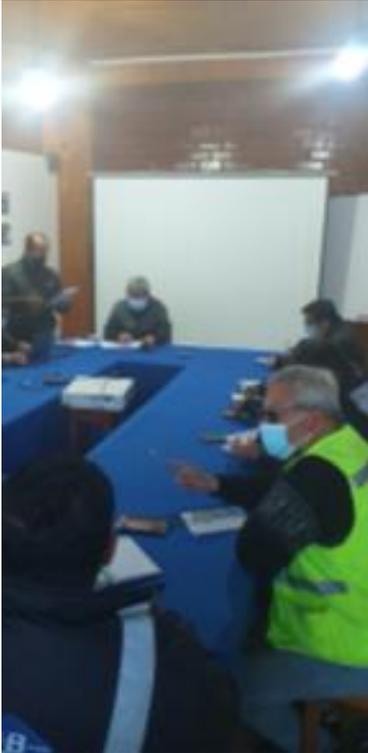
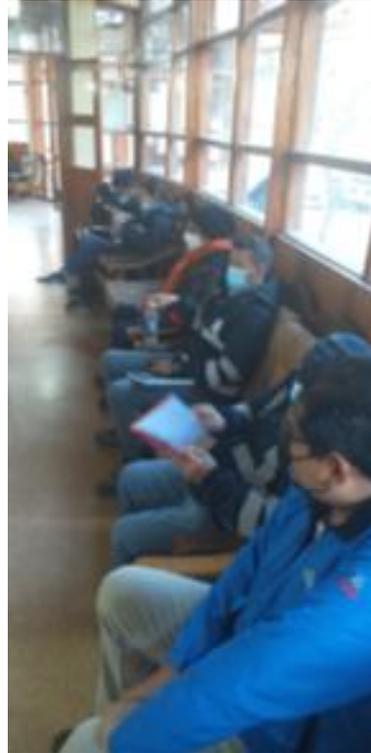
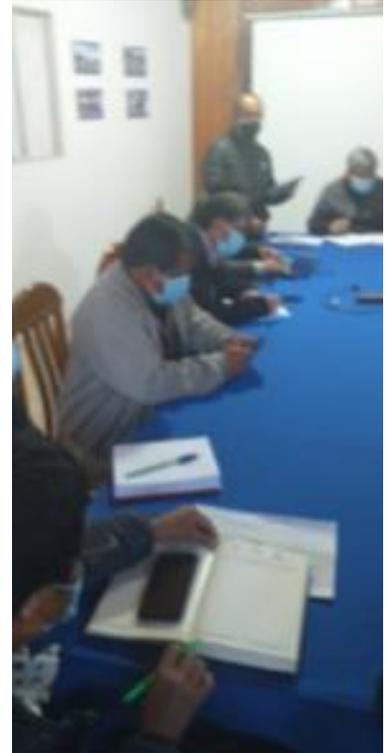
PROGRESIVA KM. 0+150

En la progresiva Km. 0+150 se realiza reunión semanal de trabajo entre Contratista y Supervisión donde participan los especialistas de Ambas partes, para discutir y buscar solución a los problemas presentados. Inicio a las 5 pm y culmino a las 6.30 pm.
