REGISTRO DE LA BITACORA Y FOTO DEL CUADERNO DE OBRA

Confirma Bitacora:	Nro Informe:	Fecha Informe:	Nombre De La Obra:	Personal Encargado:
Si	0054	19 - 08 - 2022	Corredor vial Lima-Canta-Huayllay-Dv. Cochamarca-Emp. PE 3N Obras de Rehabilitación y Mejoramiento	BORIS WALTER AYLLÓN CARCELÉN

NUMERO DE INFORME No. 0053
 CONTRATO DE OBRA: No. 103-2019-MTC/ 20 de fecha 24/09/2019
 EMPRESA CONTRATISTA: CHINA ROAD AND BRIDGE CORPORATION SUCURSAL PERU
 OBRA: SALDO DE OBRA: "MEJORAMIENTO, REHABILITACIÓN Y CONSERVACIÓN POR NIVELES DE SERVICIO Y OPERACIÓN DEL CORREDOR VIAL, LIMA – CANTA – HUAYLLAY – DV. COCHAMARCA – EMP. PE 3N" (SALDO DE OBRAS INICIALES (OI) TRAMO 2 CANTA - HUALLAY) LONGITUD: 95.2 KMS.
 MONTO DE OBRAS INICIALES : 338,725,656.80
 SUPERVISOR: CONSORCIO CESEL - CAL Y MAYOR
 CONTRATO DE CONSULTORIA DE OBRA N° 077-2014-MTC/20) ADENDA No. 4 DE FECHA 24-09-2019
 VISITA DE SEGUIMIENTO Y MONITOREO A LAS OFICINAS DE LA SUPERVISION Y CONTRATISTA
 VISITA DE SEGUIMIENTO Y MONITOREO AL TRAMO 2 (OBRAS INICIALES) DESDE POBLADO DE CANTA (KM. 0+000) AL KM. 29+800

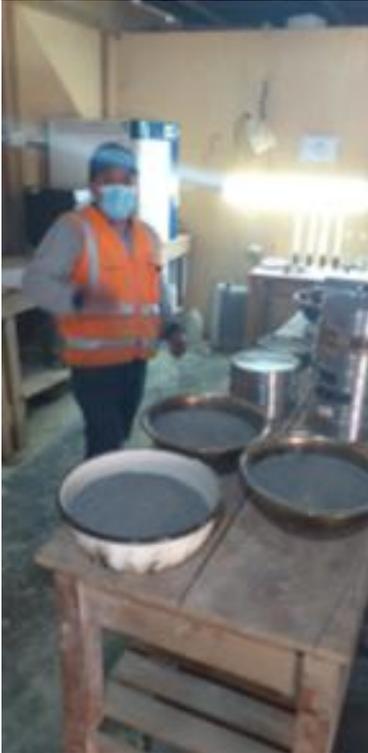
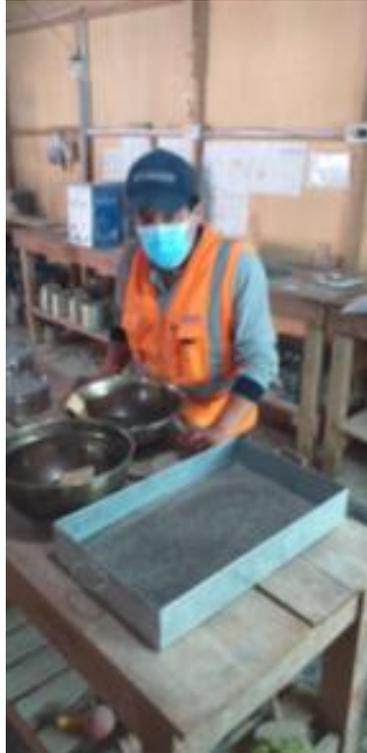
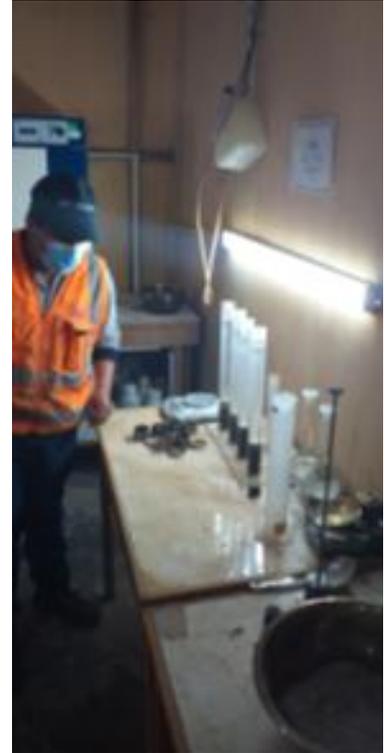
PROGRESIVA 23+100

VISITA DE SEGUIMIENTO Y MONITOREO AL LABORATORIO DE SUELOS DE LA SUPERVISIÓN: VERIFICACION DE RECURSOS

En la progresiva Km. 23+100 en el lado izquierdo de la entrada al poblado de Cullhuay, se ubica el laboratorio de suelos de la Supervisión, donde se encuentra laborando el tec. Carlos franco de la Supervisión .

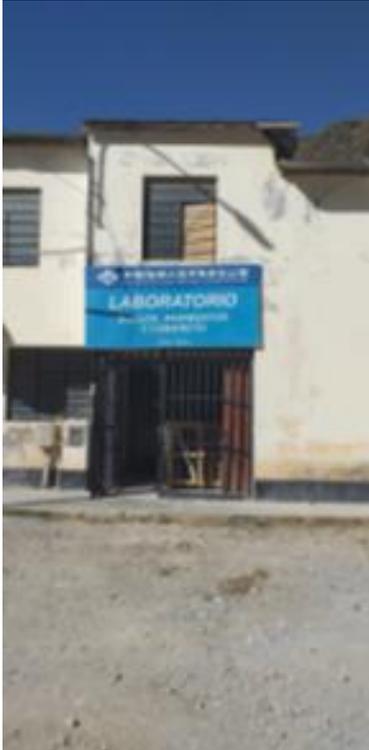
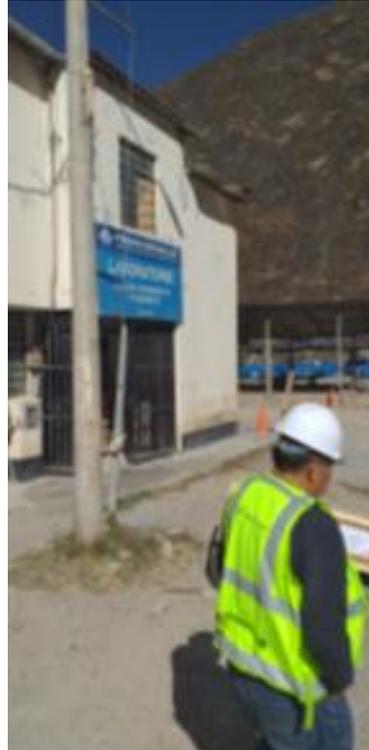
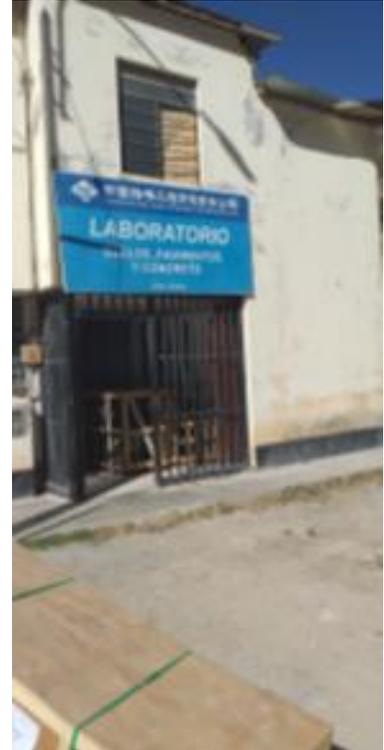
PROGRESIVA 23+100

VISITA DE SEGUIMIENTO Y MONITOREO AL LABORATORIO DE SUELOS DE LA
CONTRATISTA: ALMACEN**CDescripcion** :

En la progresiva Km. 23+100 en el lado derecho de la entrada al poblado de Cullhuay, se ubica el almacen y laboratorio de la Contratista. Hoy se acompaña a los especialistas de suelos de la supervisión (tramo 1,3 y 4) para coordinar los ensayos de laboratorio realizados en laboratorio. Donde se les informo que los ensayos se estan realizando en la progresiva Km. 29+800 donde se ubica la planta de asfalto.

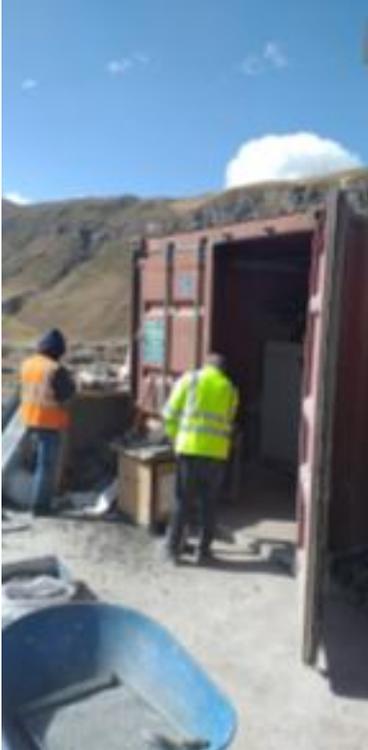
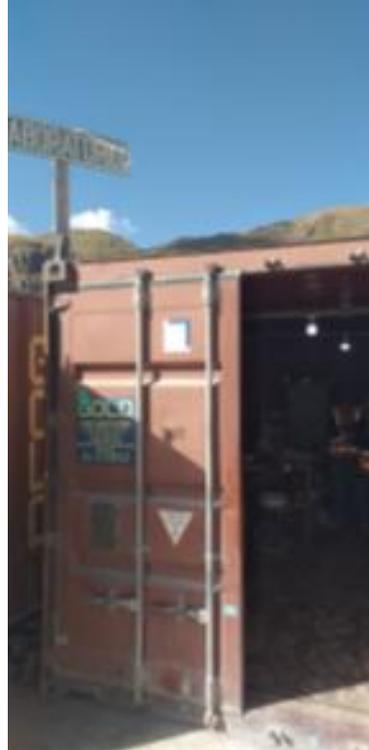
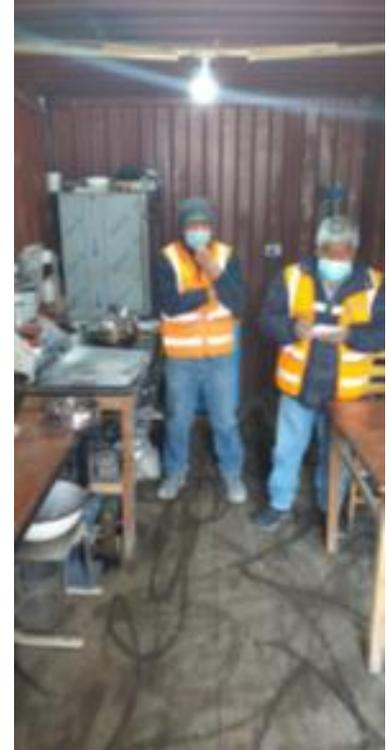
PROGRESIVA KM. 29+800

VISITA DE SEGUIMIENTO Y MONITOREO A LAS AREAS AUXILIARES DEL TRAMO 2
(OBRAS INICIALES) : LABORATORIO DE ASFALTO DE LA SUPERVISION**CDescripcion** :

En la progresiva Km. 29+800 se realiza visita al laboratorio de asfalto de la supervisión, donde se acompaña al especialista de suelos del tramo 1,3 y 4 para que coordine con los técnicos del laboratorio, los ensayos realizados del asfalto colocado en el tramo 1.

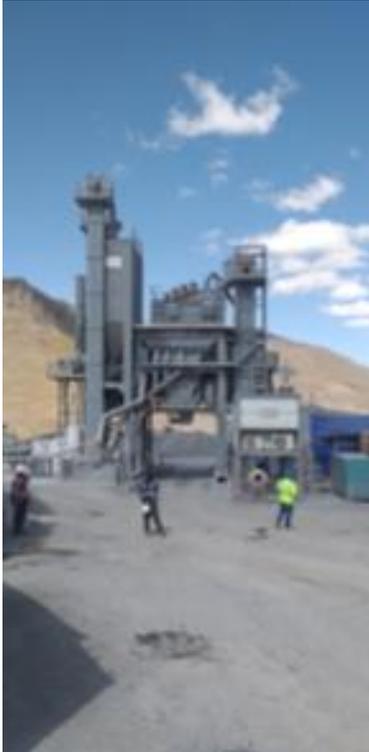
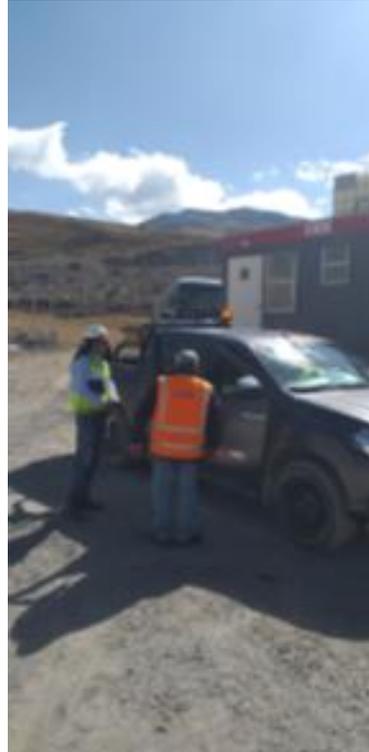
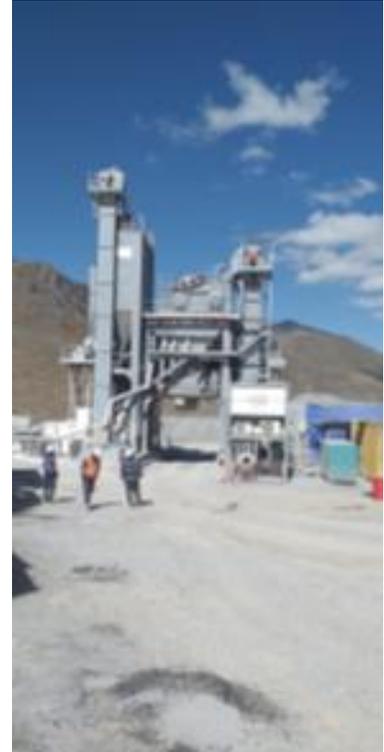
PROGRESIVA KM. 29+800

VISITA DE SEGUIMIENTO Y MONITOREO A LAS AREAS AUXILIARES DEL TRAMO 2
(OBRAS INICIALES) : PLANTA DE ASFALTO**CDescripcion** :

En la progresiva Km. 29+800 se realiza visita la planta de asfalto de la Contratista y laboratorio de asfalto de la supervisión, donde se acompaña al especialista de suelos del tramo 1,3 y 4 para que coordine con los técnicos del laboratorio, los ensayos realizados del asfalto colocado en el tramo 1. Hoy la planta esta iniciando sus actividades de producción de asfalto.
