## BITACORA ELECTRÓNICA DE OBRA

### REGISTRO DE LA BITACORA Y FOTO DEL CUADERNO DE OBRA

<b>Confirma Bitacora:</b> Si	<b>Nro Informe:</b> 0055	<b>Fecha Informe:</b> 20 - 08 - 2022	<b>Nombre De La Obra:</b> Corredor vial Lima-Canta-Huayllay-Dv. Cochamarca-Emp. PE 3N Obras de Rehabilitación y Mejoramiento	<b>Personal Encargado:</b> BORIS WALTER AYLLÓN CARCELÉN		
<b>Foto Bitacora:</b>	<b>Foto Bitacora 2:</b>	<b>Foto Bitacora 3:</b>	<b>Foto Bitacora 4:</b>	<b>Foto Bitacora 5:</b>	<b>Foto Bitacora 6:</b>	
<a href="#">Ver imagen completa</a>	<a href="#">Ver imagen completa</a>	<a href="#">Ver imagen completa</a>	<a href="#">Ver imagen completa</a>	<a href="#">Ver imagen completa</a>	<a href="#">Ver imagen completa</a>

NUMERO DE INFORME No. 0055  
 CONTRATO DE OBRA: No. 103-2019-MTC/ 20 de fecha 24/09/2019  
 EMPRESA CONTRATISTA: CHINA ROAD AND BRIDGE CORPORATION SUCURSAL PERU  
 OBRA: SALDO DE OBRA: "MEJORAMIENTO, REHABILITACIÓN Y CONSERVACIÓN POR NIVELES DE SERVICIO Y OPERACIÓN DEL CORREDOR VIAL, LIMA – CANTA – HUAYLLAY – DV. COCHAMARCA – EMP.PE 3N" ( SALDO DE OBRAS INICIALES ( OI) TRAMO 2 CANTA - HUALLAY ) LONGITUD: 95.2 KMS.  
 MONTO DE OBRAS INICIALES : 338,725,656.80  
 SUPERVISOR

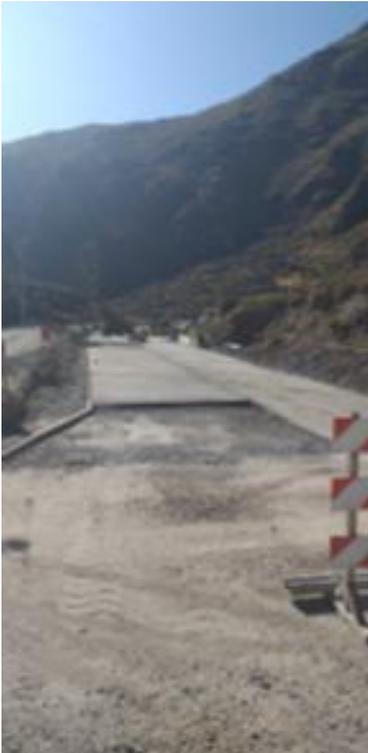
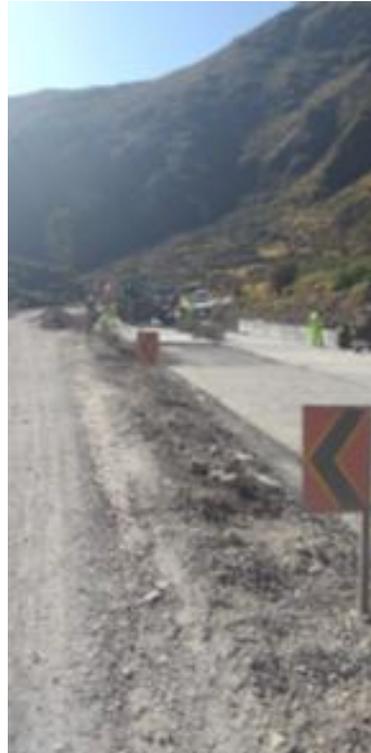
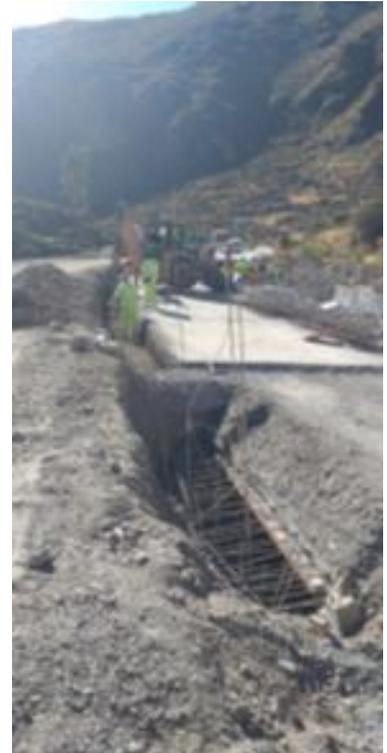
PROGRESIVAS KM. 17+440 AL KM. 17+510

En la progresiva Km. 17+440 al 17+510 se verifica que se ha realizado el relleno para estructuras en los lados de la alcantarilla marco construida, se continua vaciando un solado de concreto clase I y se realizo la excavación , finalmente se realiza el armado del acero de refuerzo de la futura losa de concreto armado de aproximación . Se utiliza 1 retroexcavadora, 1 Carmix y herramientas menores. trabajan: 1 capataz, 8 obreros 1 operador de retroexcavadora y 1 operador de carmix ( mezcladora movil).

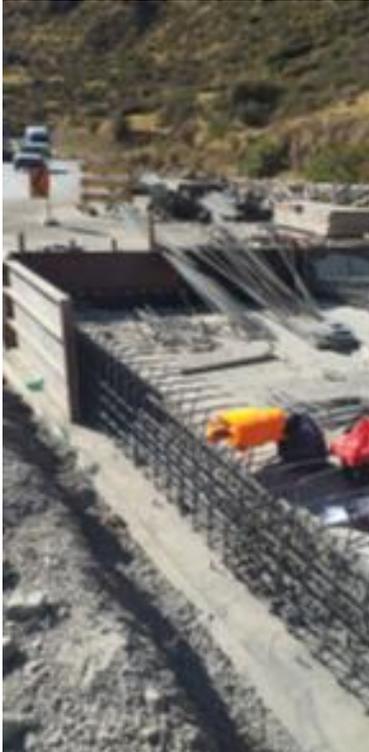
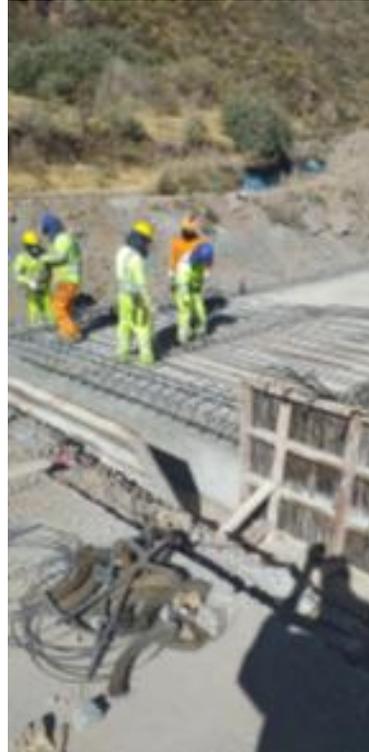
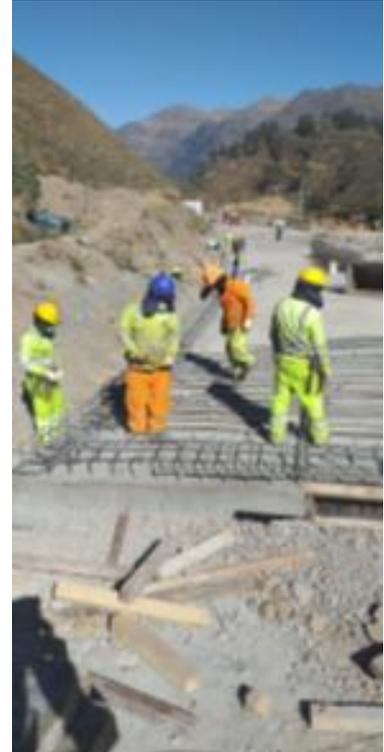
PROGRESIVAS KM. 17+440 AL KM. 17+510  
01.01.06 OBRAS DE ARTE  
CODIGO: 01.01.06.10 ACERO DE REFUERZO

En la progresiva Km. 17+440 al 17+510 se verifica que se ha realizado el relleno para estructuras en los lados de la alcantarilla marco construida, se realiza el armado del acero de refuerzo de la futura losa de concreto armado de aproximación . Se utiliza 1 retroexcavadora, 1 Carmix y herramientas menores. trabajan: 1 capataz, 8 obreros 1 operador de retroexcavadora y 1 operador de carmix ( mezcladora movil).

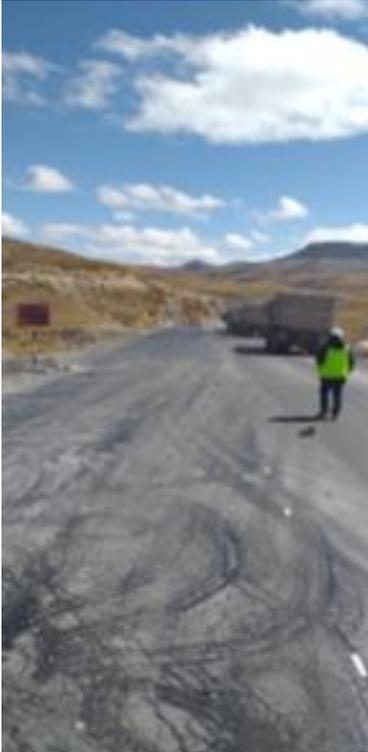
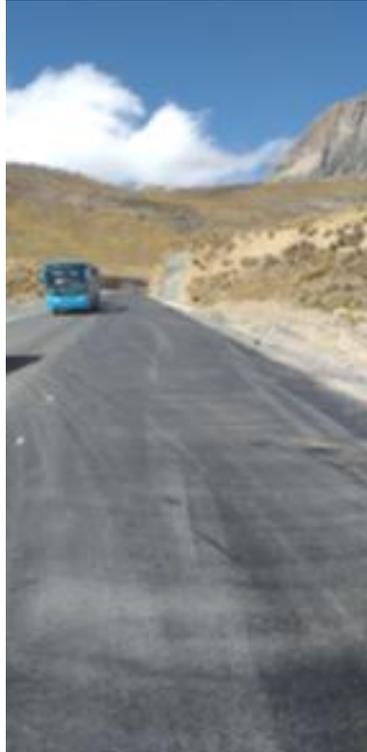
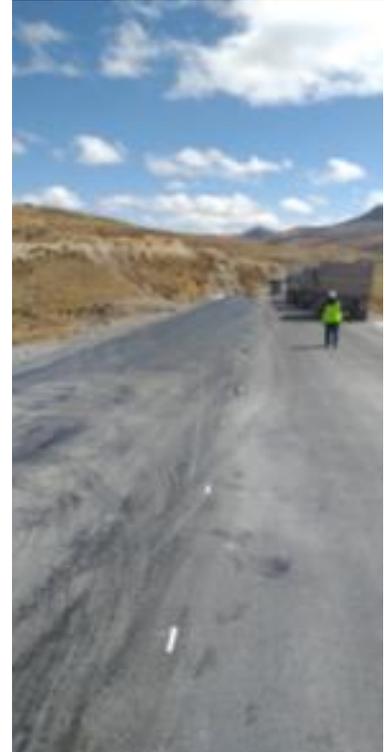
PROGRESIVAS KM. 55+000 AL KM. 56+000 LI  
01.01.04 PAVIMENTO DE ASFALTO  
CÓDIGO: 01.01.04.01.01 RIEGO DE LIGA

En las progresivas Km, 55+000 A 56+000 se realiza visita de seguimiento y monitoreo al tramo 2 de las obras iniciales, donde se verifica que se ha realizado la colocación del riego de liga para la pavimentación con concreto asfaltico, en el carril izquierdo de la vía. se esta colocando la segunda capa de asfalto en el Km. 57 , Se utilizo un camión imprimador y herramientas menores, trabajaron 1 capataz, 2,técnicos , 2 vigias

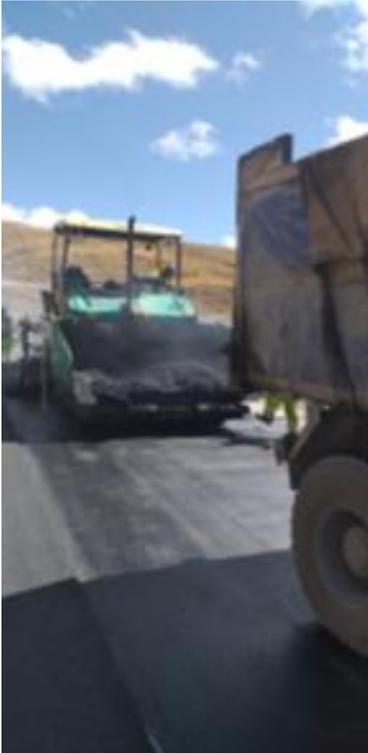
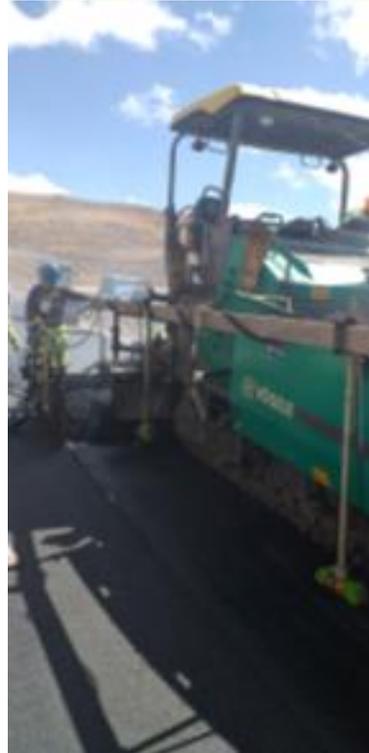
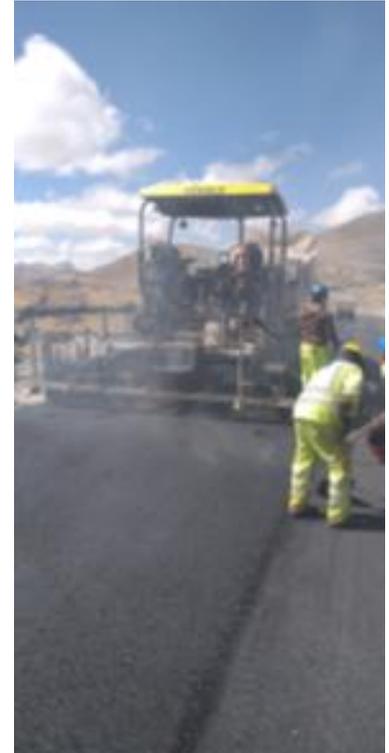
PROGRESIVA KM. 57+700 Id

En las progresivas Km, 57+700 se realiza visita de seguimiento y monitoreo al tramo 2 de las obras iniciales, donde se realiza la pavimentación con concreto asfaltico, en el carril derecho de la vía, avanzando de forma regresiva. se esta colocando la segunda capa de asfalto, se utiliza una pavimentadora, dos compactadoras de doble rodillo, dos tampos (compactador de ruedas lisas) , 14 volquetes y herramientas menores . trabajan: 1 capataz, 5 operadores , 14 choferes, 12 obreros

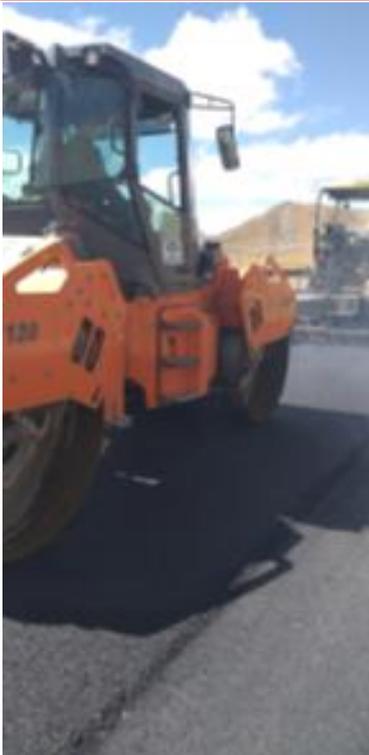
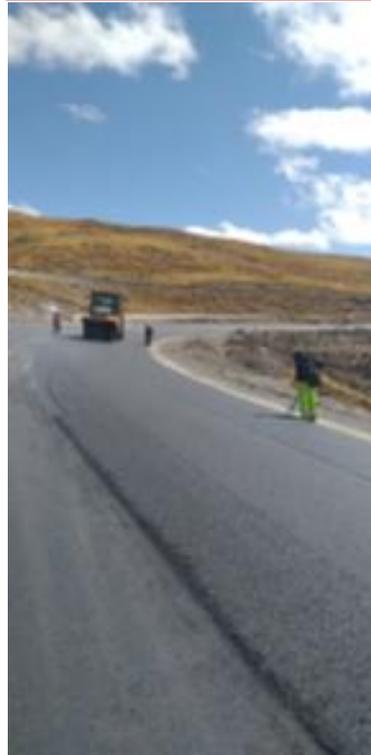
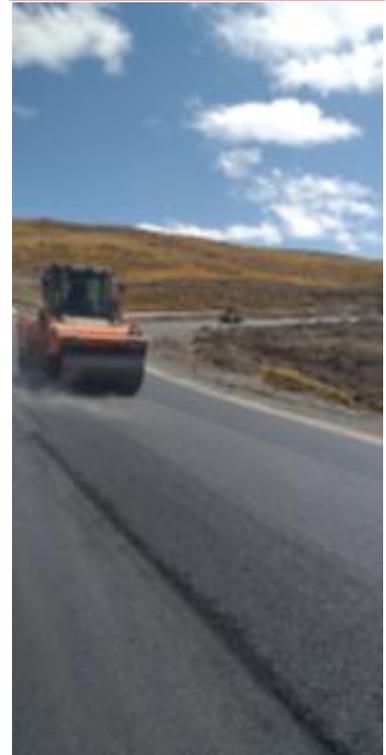
PROGRESIVA KM. 57+440 a 56+700

En las progresivas Km, 57+440 al Km. 56+700 se realiza visita de seguimiento y monitoreo al tramo 2 de las obras iniciales, donde se realiza la compactación de la pavimentación con concreto asfáltico, en el carril izquierdo de la vía, avanzando de forma regresiva. se esta colocando la segunda capa de asfalto, se utiliza una pavimentadora, dos compactadoras de doble rodillo, dos tampos (compactador de ruedas lisas) , 14 volquetes y herramientas menores . trabajan: 1 capataz, 5 operadores, 14 choferes, 12 obreros 2 vigías

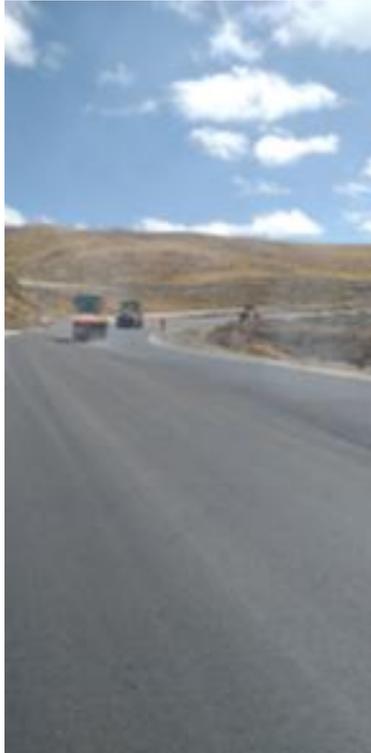
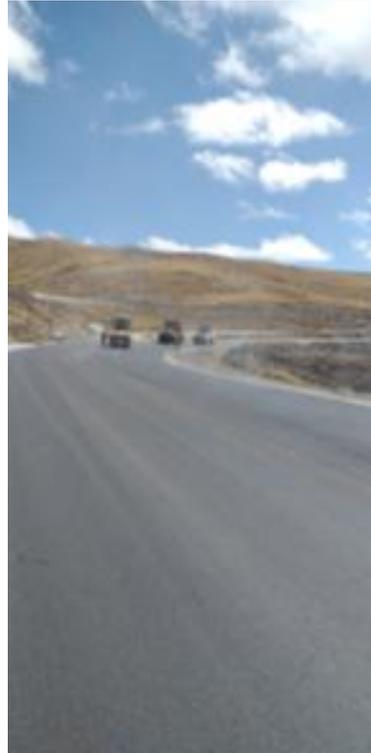
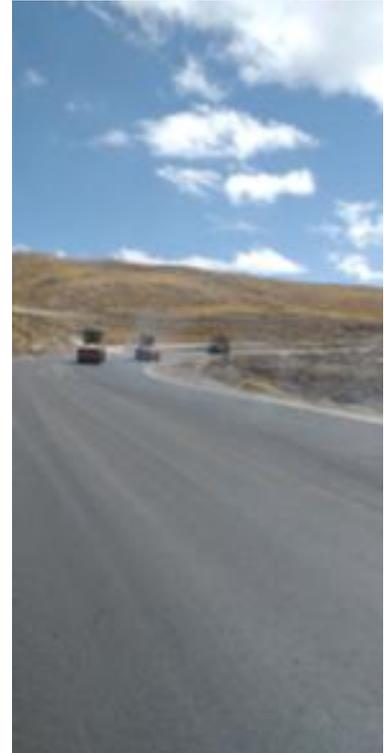
PROGRESIVA KM. 57+200 al Km. 56+660 Id

En las progresivas Km, 57+200 Y Km. 56+660 se realiza visita de seguimiento y monitoreo al tramo 2 de las obras iniciales, donde se avanza la pavimentación con concreto asfáltico, en el carril derecho de la vía, avanzando de forma regresiva. se esta colocando la segunda capa de asfalto, se utiliza una pavimentadora, dos compactadoras de doble rodillo, dos tampos (compactador de ruedas lisas) , 14 volquetes y herramientas menores . trabajan: 1 capataz, 5 operadores , 14 chóferes, 12 obreros, 2 vigías.

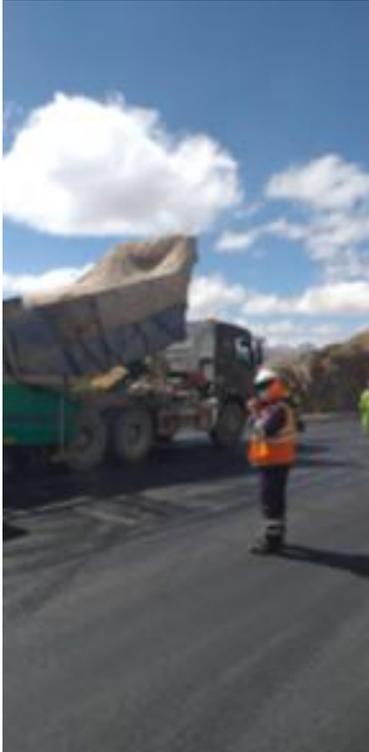
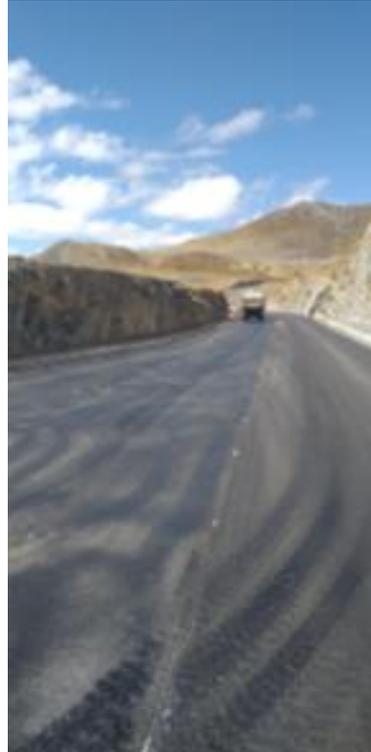
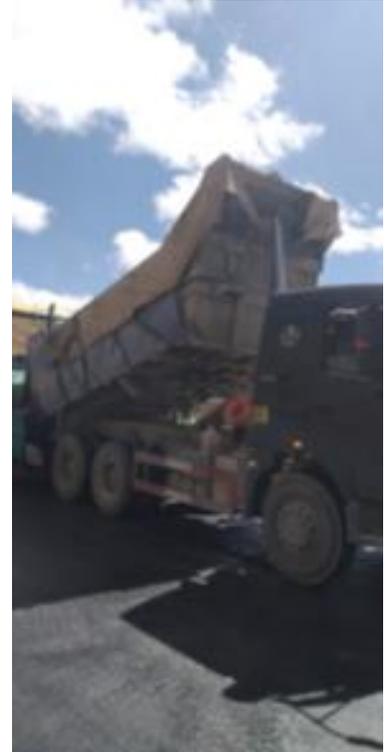
PROGRESIVA KM. 56+640 Id

En la progresiva Km. 56+640 se realiza el transporte de mezcla asfáltica para donde se esta pavimentando en el lado derecho de la vía. Se utiliza 14 volquetes, trabajan: 1 capataz, 14 choferes, 2 vigias

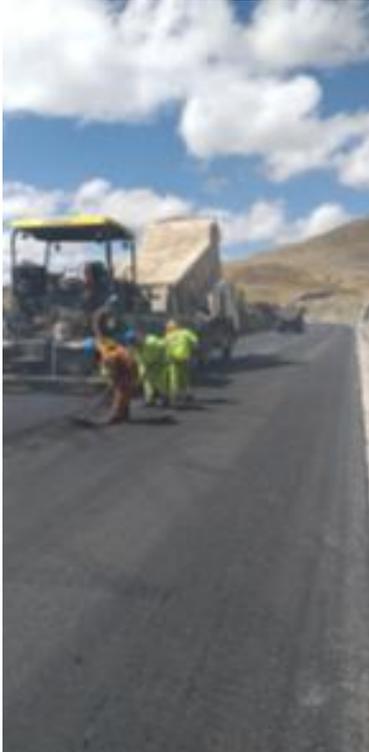
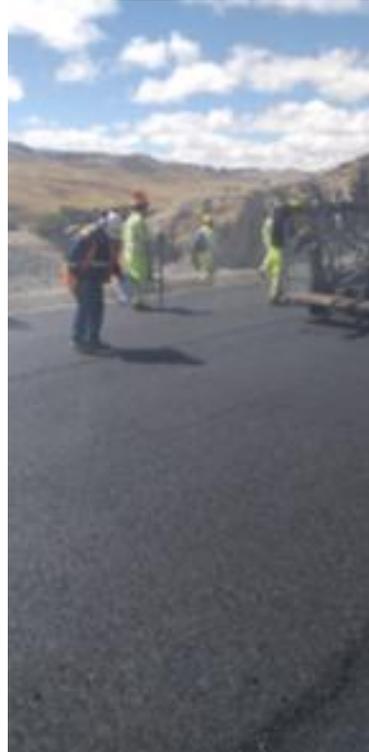
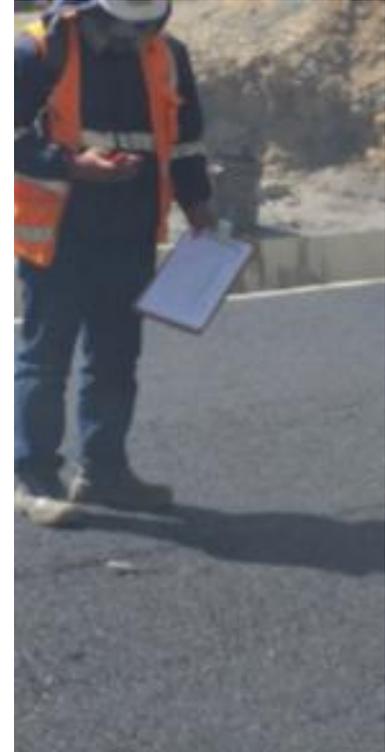
PROGRESIVA KM. 57+500

En la progresiva Km. 57+500 se realiza la visita de seguimiento y monitoreo al tramo 2 ( obras iniciales) se verifica que la Supervisión cuenta con un técnico en campo : El Sr, Victor Guevara es el encargado de tomar las temperaturas de llegada de los volquetes, al campo y en la colocación llegando la mezcla con temperatura de 162, también ha tomado la temperatura ambiental es de 12,8°C

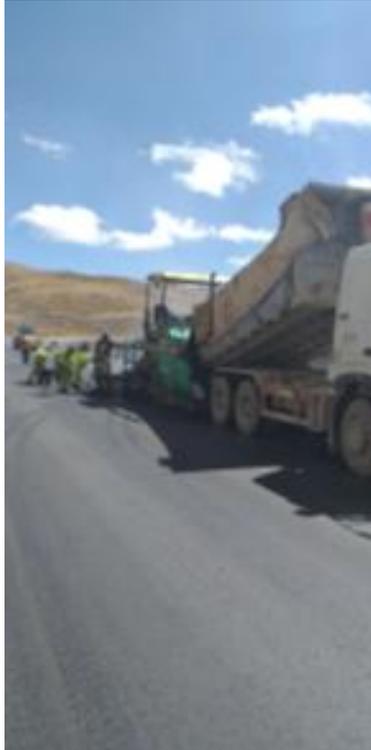
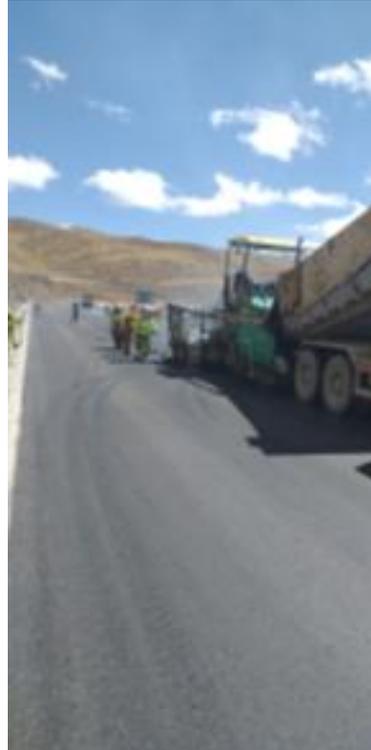
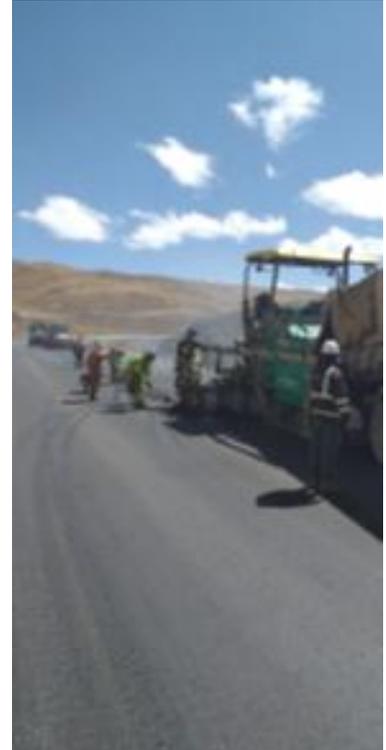
PROGRESIVA KM. 56+560 Id

En la progresiva Km. 56+640 se continua con el transporte de mezcla asfáltica para donde se esta pavimentando en el lado derecho de la vía. Se utiliza 14 volquetes, trabajan: 1 capataz, 14 choferes, 2 vigias. Los volquetes salen desde la planta de asfalto ubicado en la progresiva Km. 29+800 a una temperatura de 172°C y llegando a 166

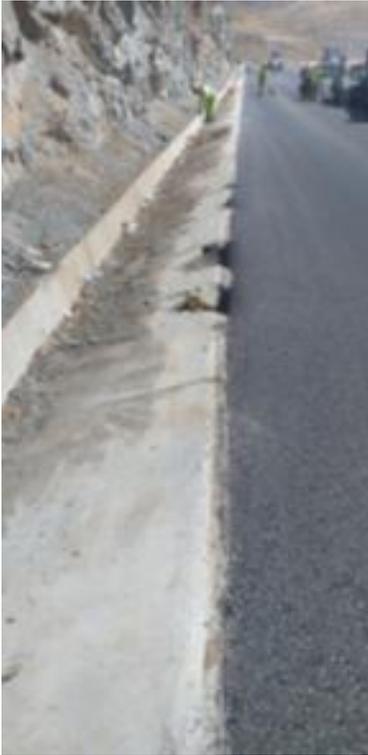
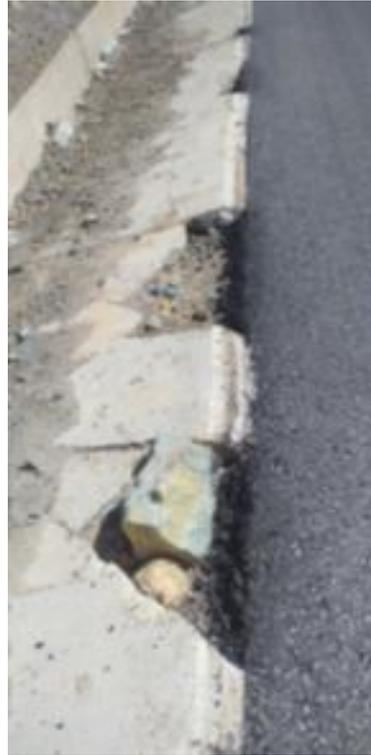
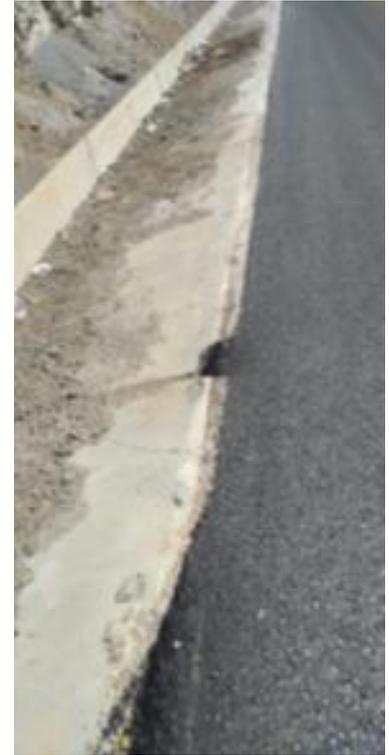
PROGRESIVA KM. 56+565 li

VISITA DE SEGUIMIENTO Y MONITOREO DEL TRAMO 2 ( OBRAS INICIALES) :  
PAÑOS DE CUNETAS DAÑADAS**CDescripcion** :

En la progresiva Km. 56+565 se ha detectado que se han dañado 3 paños de cunetas triangulares tipo 1 revestidos de concreto , el cual han sido dañados al paso de las compactadoras de asfaltado, se observo que las referidas cunetas se han dañado por estar en un nivel superior al asfalto. Se recomienda la nueva ejecución de las mismas, puesto que se ha dañado completamente.

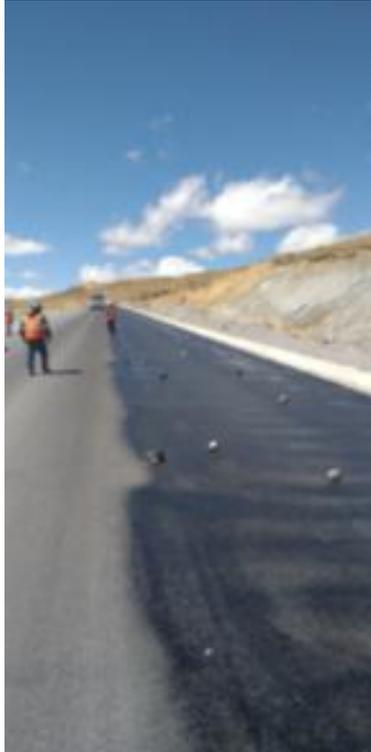
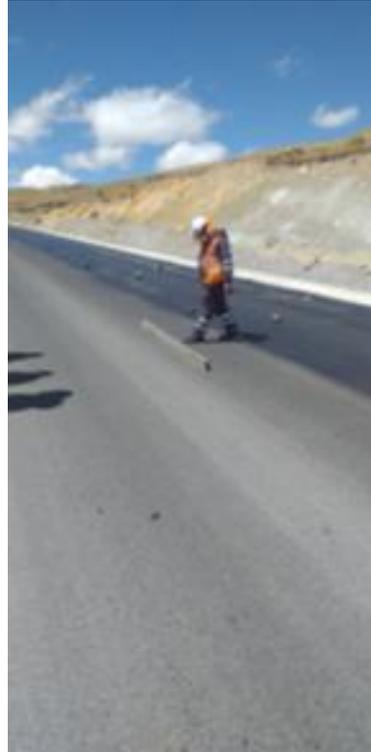
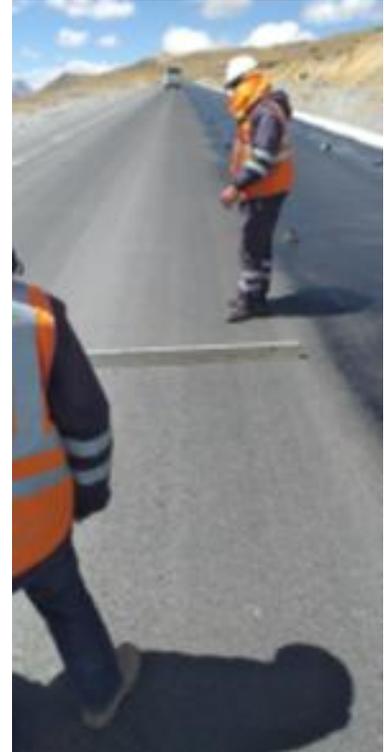
PROGRESIVA KM. 54+000 Id  
VISITA DE SEGUIMIENTO Y MONITOREO AL TRAMO 2(OBRAS INICIALES) :  
VERIFICACION DE LISURA DE LA PRIMERA CAPA DE ASFALTO COLOCADA

En la progresiva Km. 54+000 se realiza la verificación de la primera capa de asfalto colocada donde se le hace prueba de la lisura del pavimento colocado , acompañando al especialista de suelos y de producción de la Contratista, donde se ha detectado zonas puntuales que presentan fallas, que tiene que ser solucionadas.

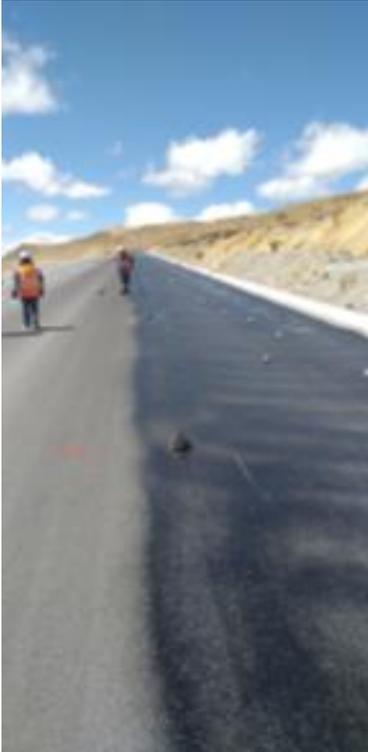
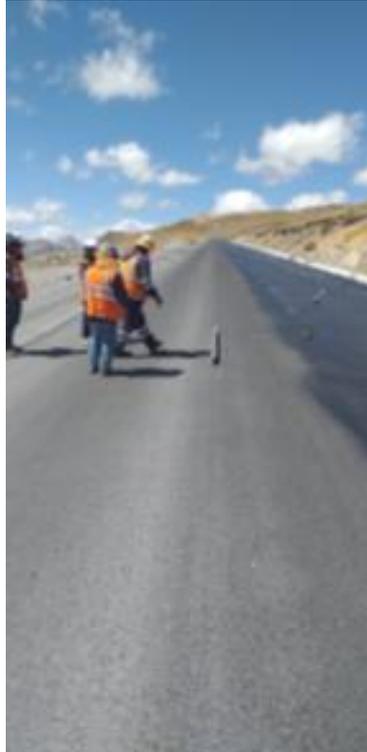
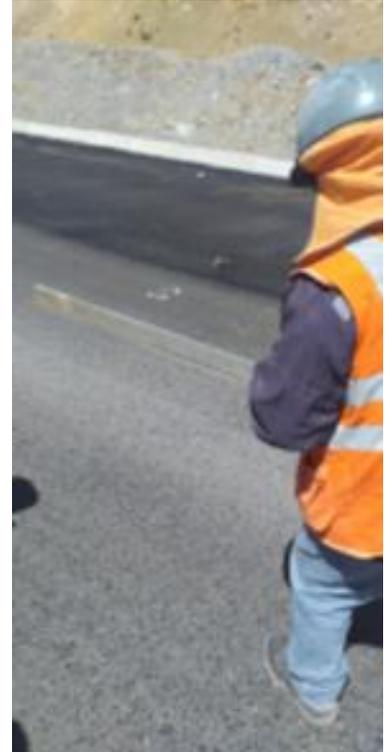
PROGRESIVA KM. 54+120 Id  
VISITA DE SEGUIMIENTO Y MONITOREO AL TRAMO 2(OBRAS INICIALES) :  
VERIFICACION DE LISURA DE LA PRIMERA CAPA DE ASFALTO COLOCADA

En la progresiva Km. 54+120 se realiza la verificación de la primera capa de asfalto colocada donde se le hace prueba de la lisura del pavimento colocado , acompañando al especialista de suelos y de producción de la Contratista, donde se ha detectado zonas puntuales que presentan fallas en la lisura del asfalto colocado que tiene que ser solucionadas antes de colocar la segunda capa.

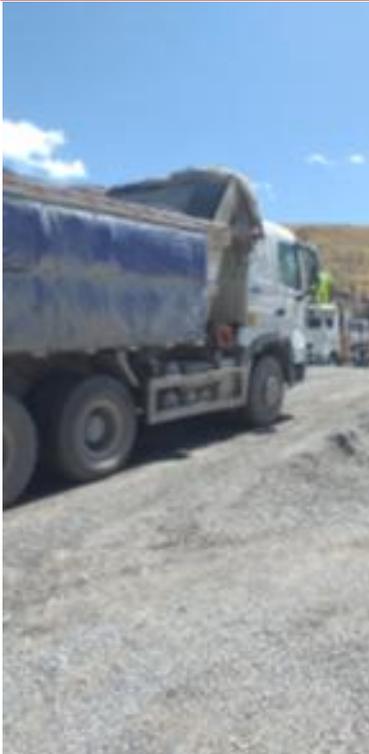
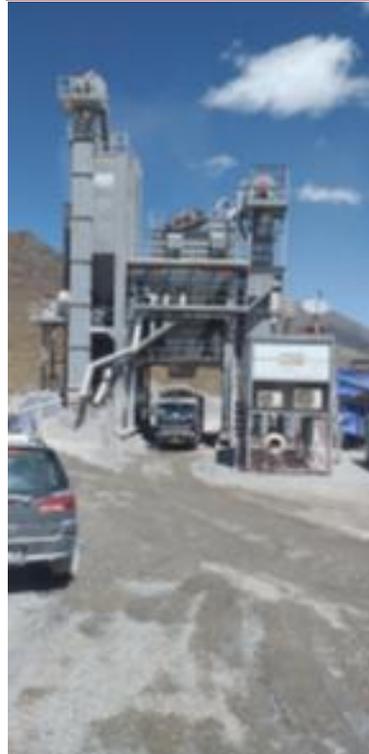
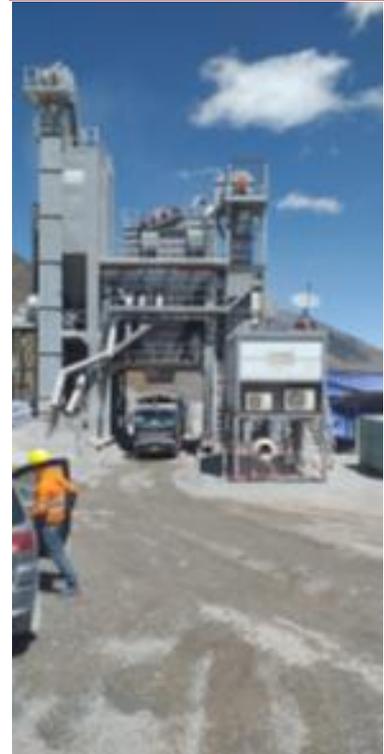
PROGRESIVA KM. 29+800

En la progresiva Km. 29+800 se realiza visita de seguimiento y monitoreo a la planta de asfalto de la contratista donde dentro de estas áreas se encuentra el laboratorio de asfalto de la supervisión, actualmente hay 2 técnicos trabajando por la Supervisión. Se realiza el acompañamiento al Especialista de Producción de la Contratista.

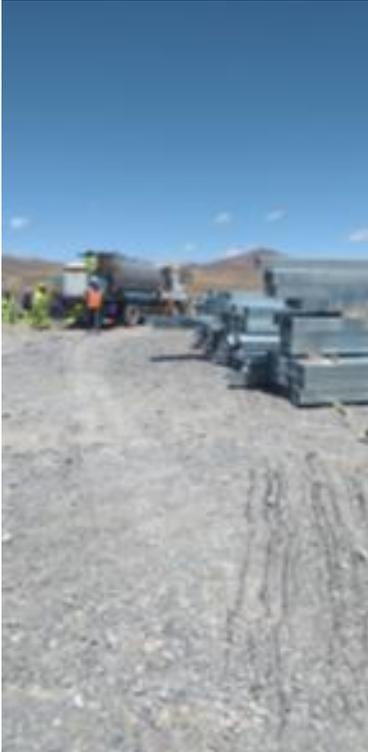
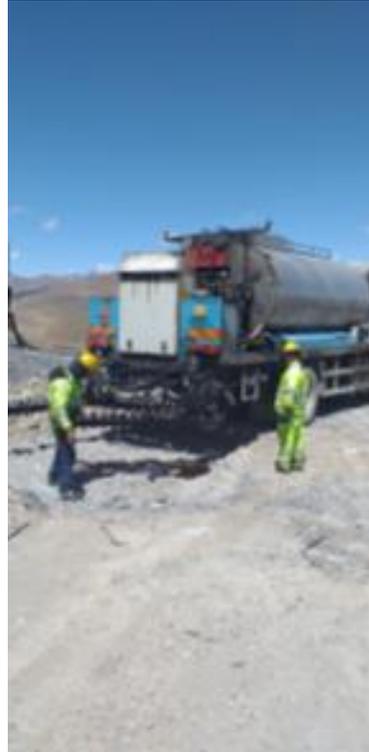
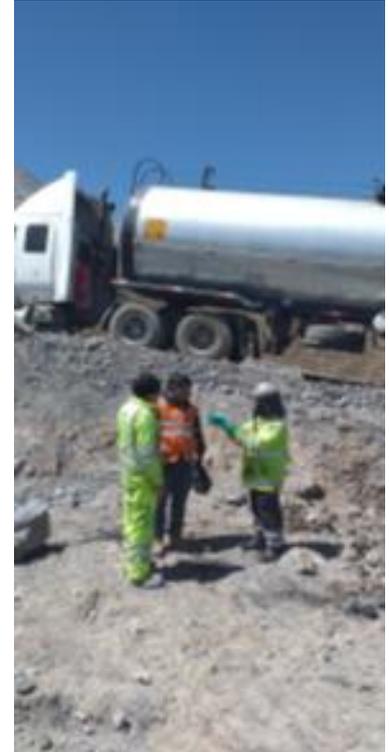
PROGRESIVA KM. 36+100

En la progresiva km. 36+100 se realiza visita de seguimiento y monitoreo al taller de maquinas de la Contratista, acompañando al Ing. Especialista de Producción de la Contratista para verificar las condiciones de operación del camión imprimador, puesto que el equipo ha presentado fallas, que tienen que ser corregidos.
