BITACORA ELECTRÓNICA DE OBRA

REGISTRO DE LA BITACORA Y FOTO DEL CUADERNO DE OBRA

Confirma Bitacora: Si	Nro Informe: 0058	Fecha Informe: 24 - 08 - 2022	Nombre De La Obra: Corredor vial Lima-Canta-Huayllay-Dv. Cochamarca-Emp. PE 3N Obras de Rehabilitación y Mejoramiento	Personal Encargado: BORIS WALTER AYLLÓN CARCELÉN		
Foto Bitacora:	Foto Bitacora 2:	Foto Bitacora 3:	Foto Bitacora 4:	Foto Bitacora 5:	Foto Bitacora 6:	
Ver imagen completa	Ver imagen completa	Ver imagen completa	Ver imagen completa	Ver imagen completa	Ver imagen completa

NUMERO DE INFORME No. 0058
CONTRATO DE OBRA: No. 103-2019-MTC/ 20 de fecha 24/09/2019
EMPRESA CONTRATISTA: CHINA ROAD AND BRIDGE CORPORATION SUCURSAL PERU
OBRA: SALDO DE OBRA: "MEJORAMIENTO, REHABILITACIÓN Y CONSERVACIÓN POR NIVELES DE SERVICIO Y OPERACIÓN DEL CORREDOR VIAL, LIMA – CANTA – HUAYLLAY – DV. COCHAMARCA – EMP.PE 3N" (SALDO DE OBRAS INICIALES (OI) TRAMO 2 CANTA - HUALLAY LONGITUD: 95.2 KMS.
MONTO DE OBRAS INICIALES : 338,725,656.80
SUPERVISOR: CONSORCIO CESEL - CAL Y MAYOR
CONTRATO DE CONSULTORIA DE OBRA N° 077-2014-MTC/20) ADENDA No. 4 DE FECHA 24-09-2019
VISITA DE SEGUIMIENTO Y MONITOREO A LAS OFICINAS DE LA SUPERVISION Y CONTRATISTA
V

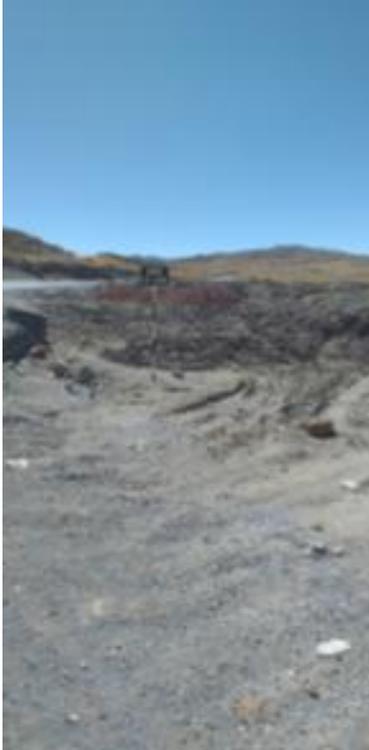
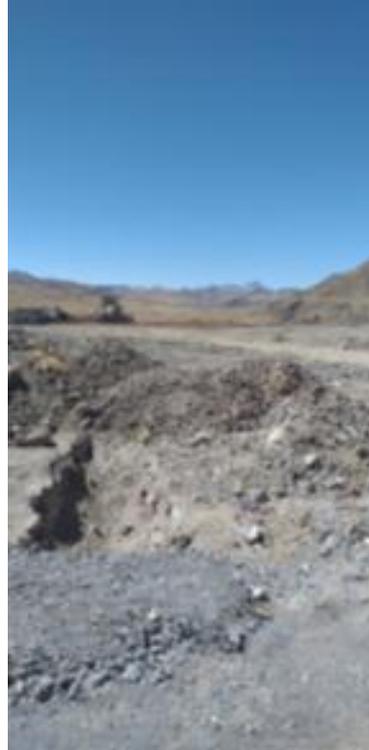
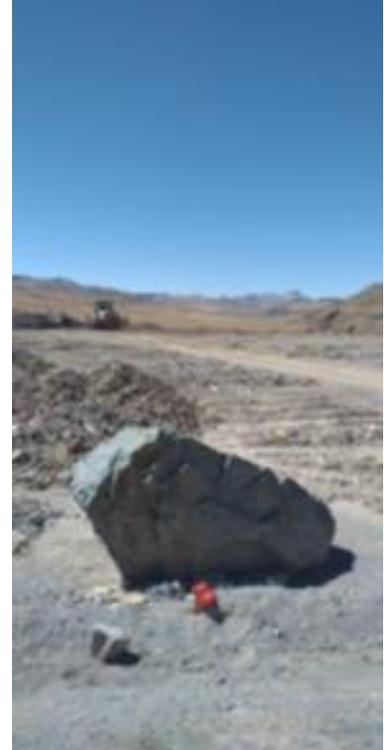
PROGRESIVA KM. 56+800 Y 57+120 LD
VISITA DE SEGUIMIENTO Y MONITOREO A LAS AREAS AUXILIARES DEL TRAMO 2 (OBRAS INICIALES) : DME 56+800 Y DME 57+120 (LADO DERECHO)

En la progresiva Km. 56+800 y Km. 57+120 se ubican los DME en el lado derecho de la vía se realiza visita de seguimiento y monitoreo a los DMEs donde solo en el Dme KM. 57+120 se están realizando trabajos de conformación de material excedente en DME, Solo se utiliza un tractor de oruga , trabaja 1 operador.

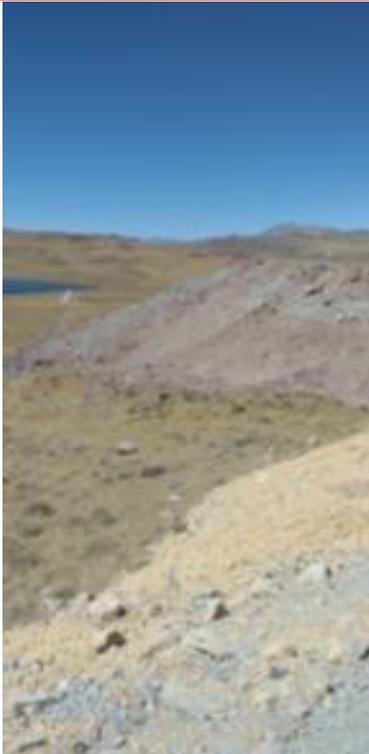
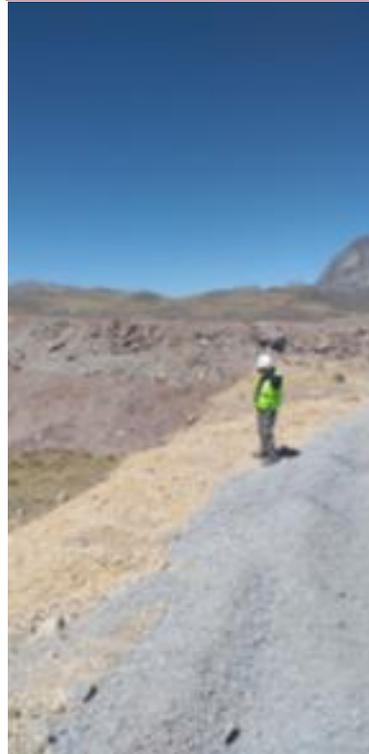
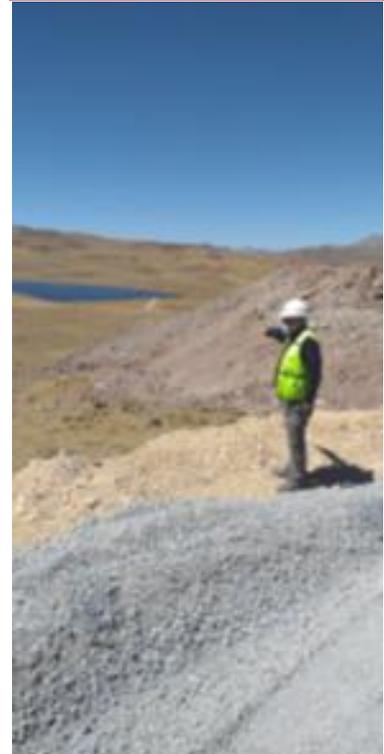
PROGRESIVA KM. 60+500 Id
VISITA DE SEGUIMIENTO Y MONITOREO A LAS AREAS AUXILIARES DEL TRAMO 2
(OBRAS INICIALES) : DME 60+500

En la progresiva Km. 60+500 se ubica el DME en el lado derecho de la vía se realiza visita de seguimiento y monitoreo a los DMEs , acompañando al especialista de Geología de la Supervisión donde no se verifica la presencia de maquinaria ni personal realizando actividades de conformación del material desechable. Se verifica que el pie de talud se ha desplazado, invadiendo el cerco perimetral existente. Se observa que solo están descargando el material en el sitio.

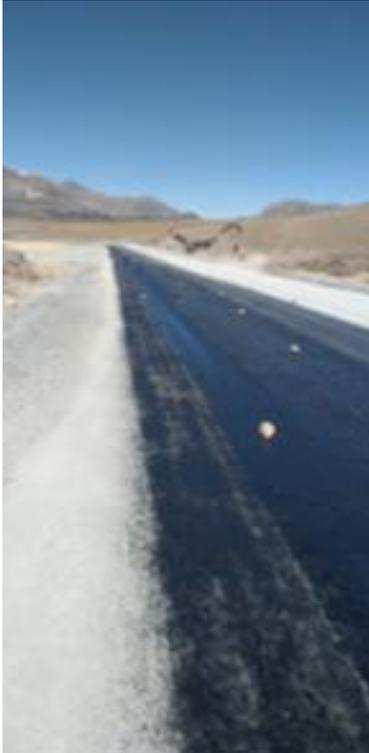
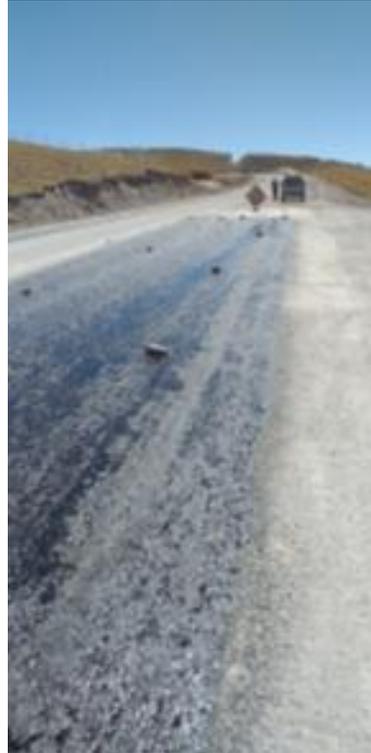
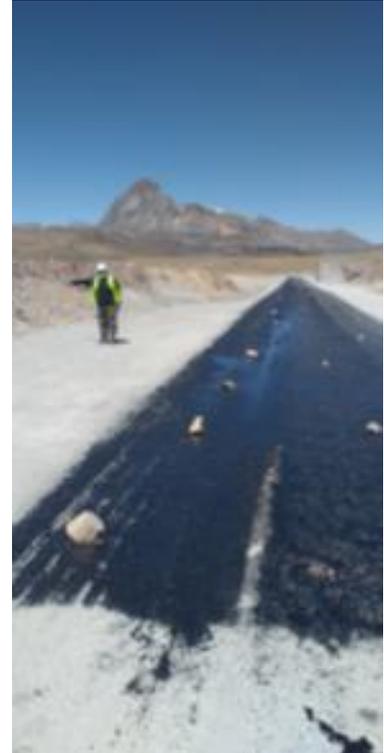
PROGRESIVAS KM. 61+000 AL KM. 60+500 Ld
01.01.04 PAVIMENTO DE ASFALTO
CÓDIGO: 01.01.04.01. IMPRIMACION ASFALTICA

En la progresiva Km. 61+000 al Km. 60+500 , se realizo la imprimación asfáltica en el lado derecho de la via , se utilizo un camión imprimador , trabajaron 1 capataz, 1 operador, 2 obreros, 2 vigías.

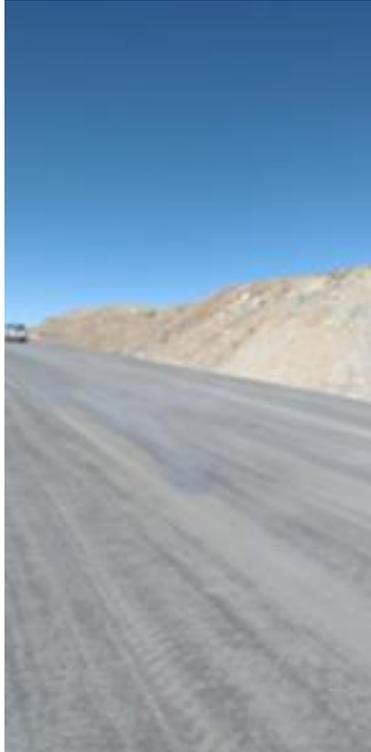
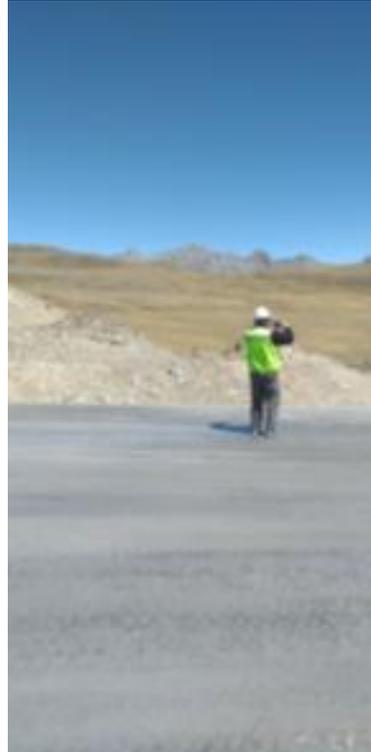
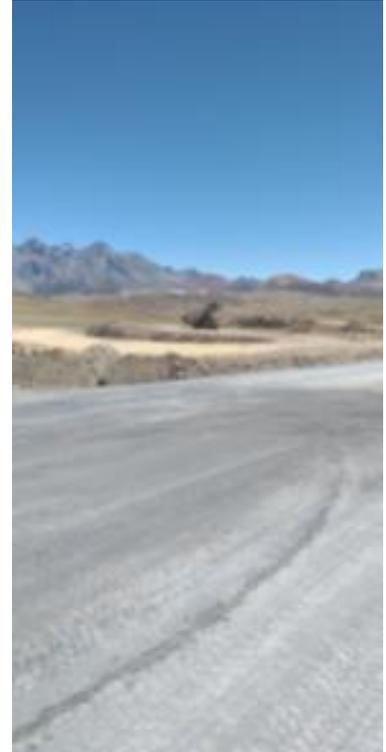
VISITA DE SEGUIMIENTO Y MONITOREO A LAS AREAS AUXILIARES DEL TRAMO 2
(OBRAS INICIALES) : DME 65+440**CDescripcion** :

En la progresiva Km. 65+440 se ubica el DME en el lado derecho de la vía se realiza visita de seguimiento y monitoreo a los DMEs , acompañando al especialista de Geología de la Supervisión donde se verifica la presencia de una maquinaria : cargador frontal realizando actividades de conformación del material desechable. Se observa que solo están descargando el material en el sitio.

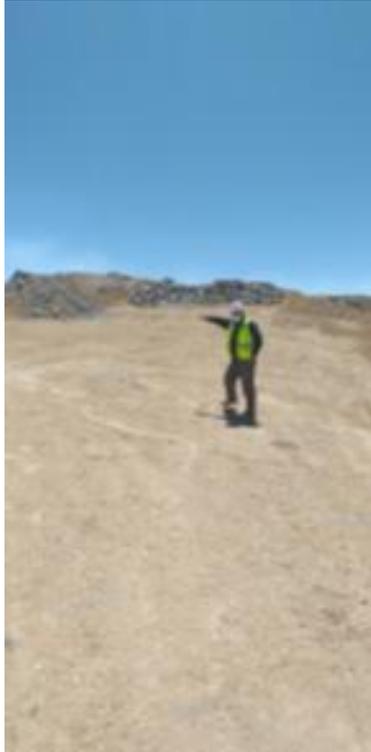
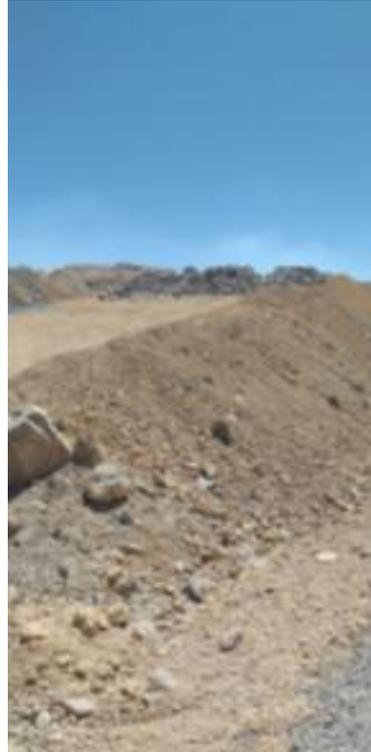
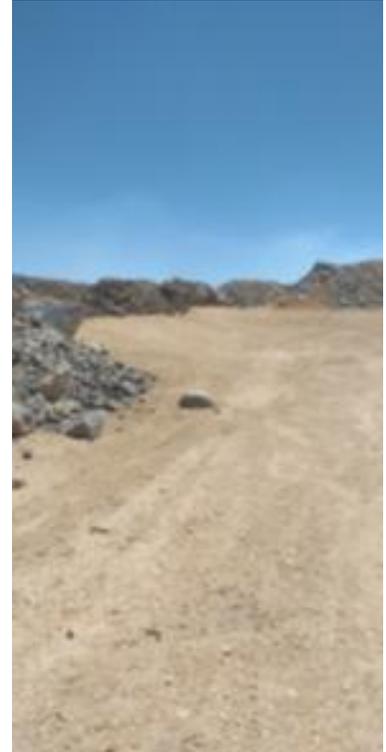
VISITA DE SEGUIMIENTO Y MONITOREO A LAS AREAS AUXILIARES DEL TRAMO
2 (OBRAS INICIALES) : DME 66+400**CDescripcion** :

En la progresiva Km. 66+400 se ubica el DME abandonado en el lado izquierdo de la vía se realiza visita de seguimiento y monitoreo a los DMEs , acompañando al especialista de Geología de la Supervisión donde no se verifica la presencia de maquinaria ni personal realizando actividades de conformación del material desechable. Se observa que solo han descargado el material en el sitio.

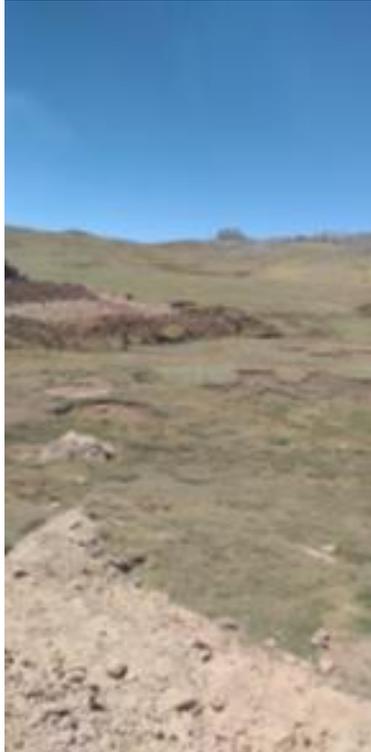
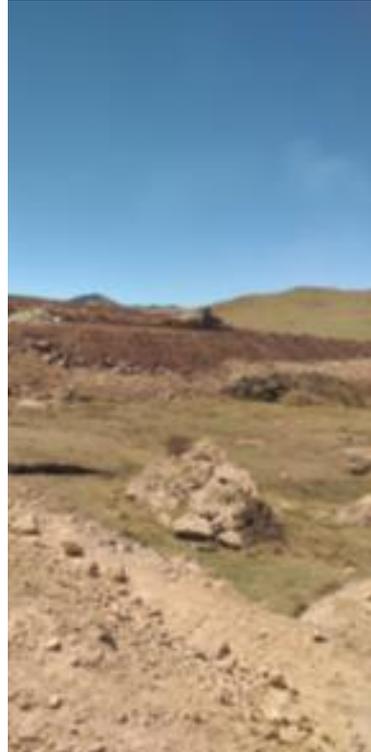
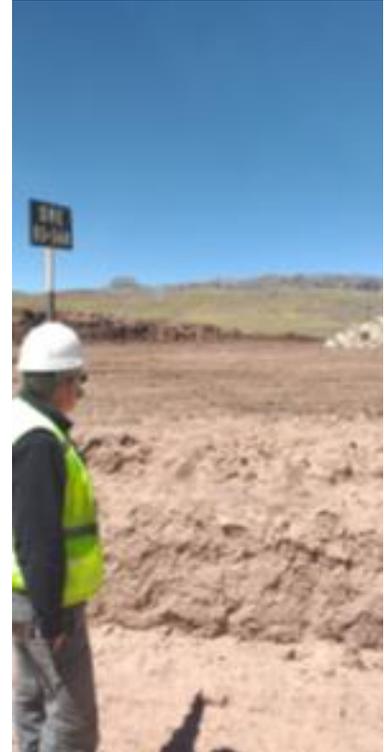
VISITA DE SEGUIMIENTO Y MONITOREO A LAS AREAS AUXILIARES DEL TRAMO 2
(OBRAS INICIALES) : DME 85+560**CDescripcion** :

En la progresiva Km. 85+560 se ubica el DME abandonado en el lado derecho de la vía se realiza visita de seguimiento y monitoreo a los DMEs , acompañando al especialista de Geología de la Supervisión donde se verifica la presencia de maquinaria: tractor, trabaja un operador realizando actividades de conformación del material desechable.

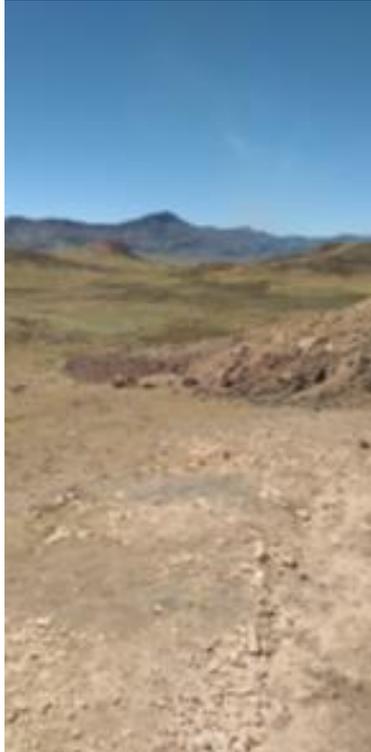
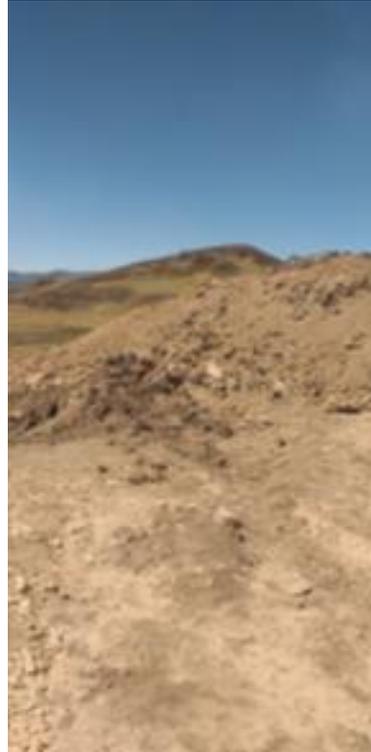
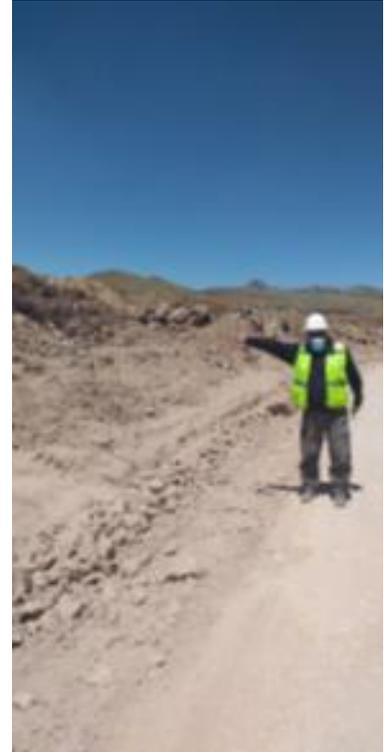
VISITA DE SEGUIMIENTO Y MONITOREO A LAS AREAS AUXILIARES DEL TRAMO 2
(OBRAS INICIALES) : DME 86+200**CDescripcion** :

En la progresiva Km. 86+200 se ubica el DME abandonado en el lado derecho de la vía se realiza visita de seguimiento y monitoreo a los DMEs , acompañando al especialista de Geología de la Supervisión donde no se verifica la presencia de maquinaria ni personal realizando actividades de conformación del material desechable. Se observa que solo han descargado el material en el sitio

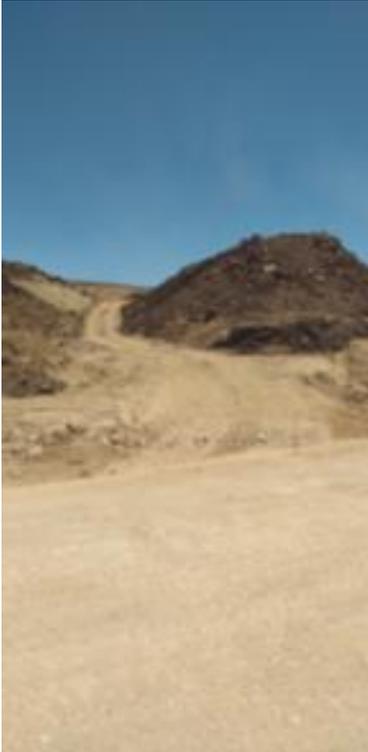
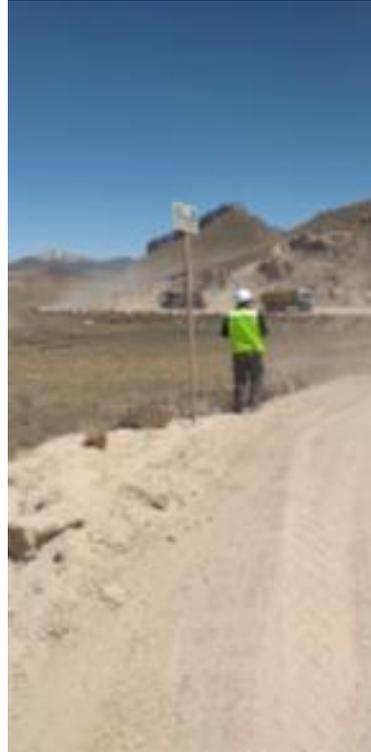
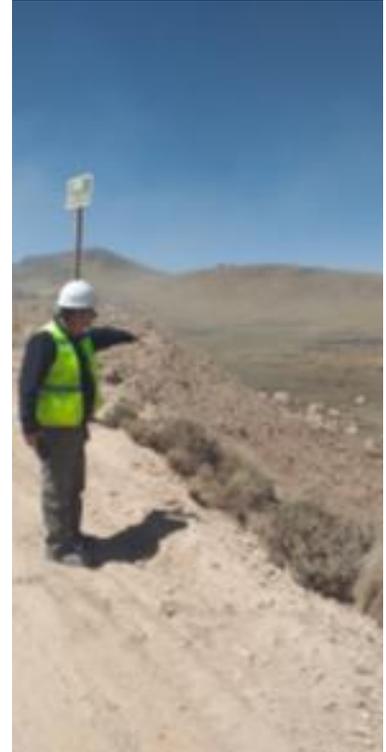
VISITA DE SEGUIMIENTO Y MONITOREO A LAS AREAS AUXILIARES DEL TRAMO 2
(OBRAS INICIALES) : DME 86+200**CDescripcion** :

En la progresiva Km. 86+200 se ubica el DME abandonado en el lado izquierdo de la vía se realiza visita de seguimiento y monitoreo a los DMEs , acompañando al especialista de Geología de la Supervisión donde no se verifica la presencia de maquinaria ni personal realizando actividades de conformación del material desechable. Se observa que solo han descargado el material en el sitio

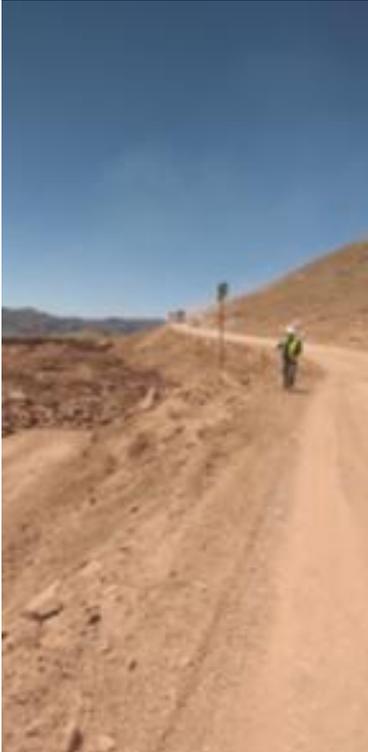
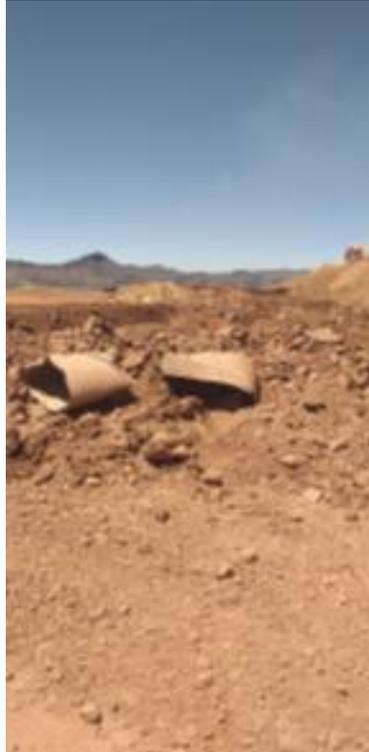
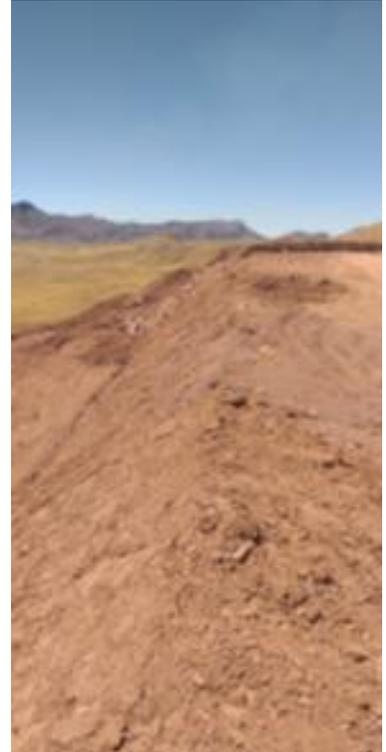
VISITA DE SEGUIMIENTO Y MONITOREO A LAS AREAS AUXILIARES DEL TRAMO 2
(OBRAS INICIALES) : DME 87+100**CDescripcion** :

En la progresiva Km. 87+100 se ubica el DME abandonado en el lado derecho de la vía se realiza visita de seguimiento y monitoreo a los DMEs , acompañando al especialista de Geología de la Supervisión donde no se verifica la presencia de maquinaria ni personal realizando actividades de conformación del material desechable. Se observa que solo han descargado el material en el sitio, se observa restos de alcantarillas TMC dentro del DME, que tiene que ser retirado.

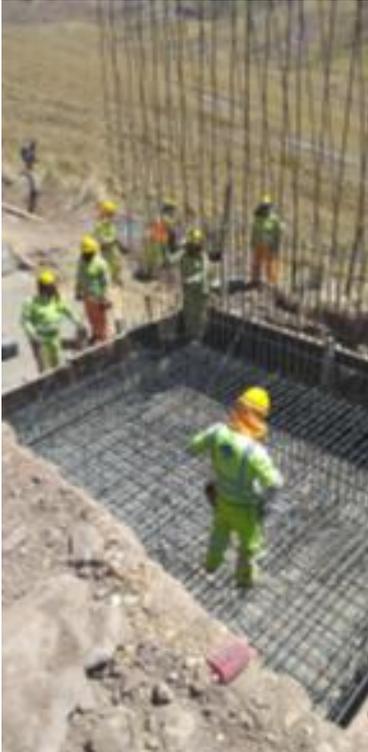
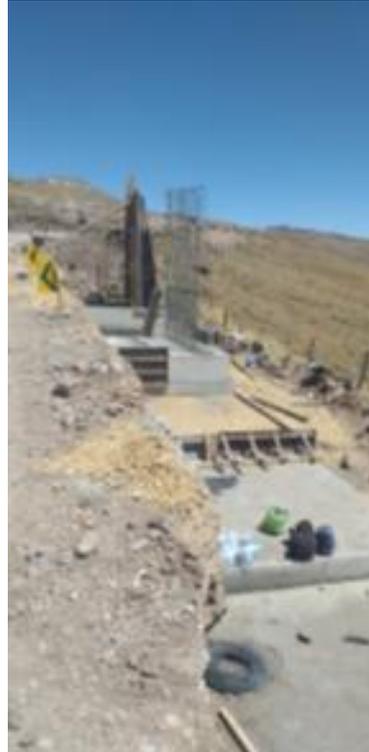
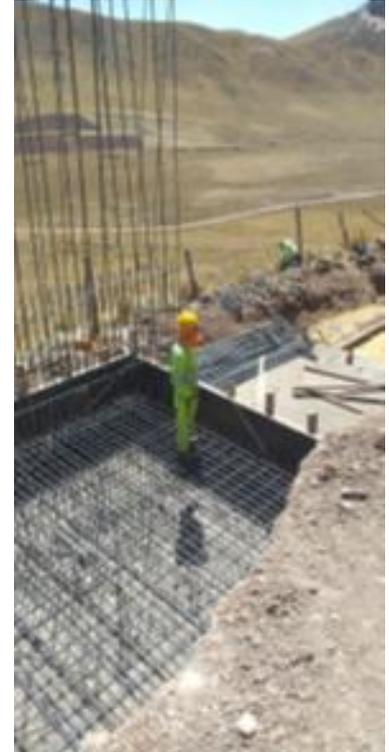
PROGRESIVA KM. 92+835 AL 93+060
01.01.05 OBRAS COMPLEMENTARIAS
01.01.05.01. MURO DE CONCRETO ARMADO
CODIGO: 01.01.05.01.03 CONCRETO CLASE D 20.6 Mpa. (Fc= 210 kg/cm2)

En las progresivas Km. 92+835 al Km. 93+060 Se realiza el vaciado de la bases del muro de concreto armado, se utiliza dos mixer, 2 vibradores de concreto y herramientas menores. Trabajan: 1 capataz, 12 obreros, 2 operadores de mixer.2 vigias

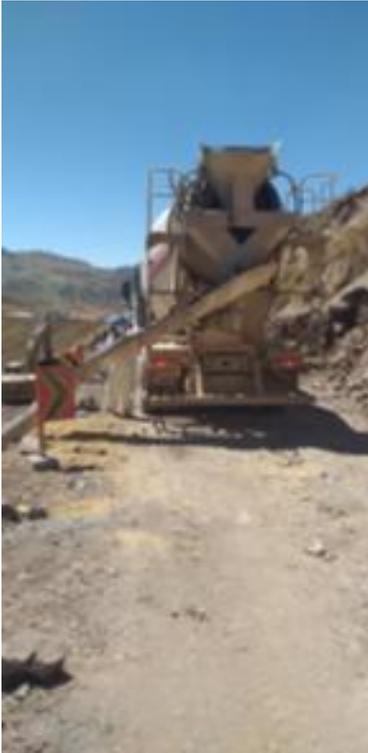
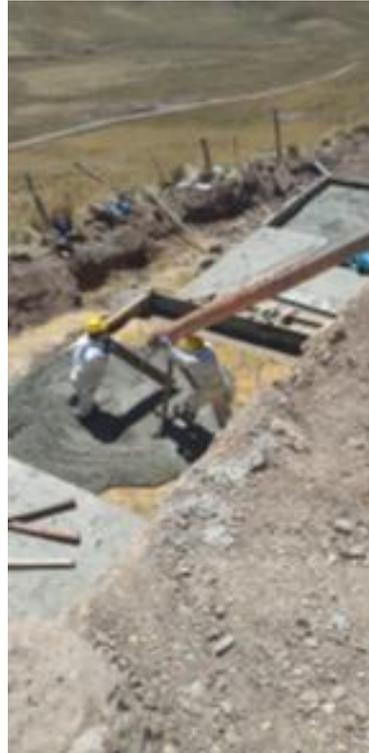
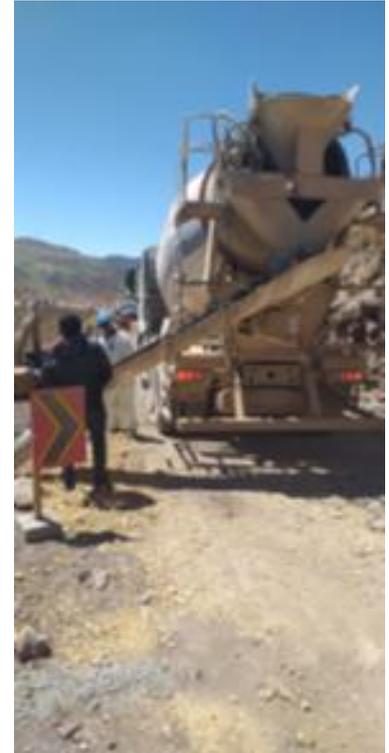
PROGRESIVA KM. 92+835 AL 93+060
01.01.05 OBRAS COMPLEMENTARIAS
01.01.05.01. MURO DE CONCRETO ARMADO
CODIGO: 01.01.05.01,.04 CONCRETO CLASE I 9.8 Mpa. (Fc= 100 Kg/cm²)
CODIGO: 01.01.05.01.03 CONCRETO CLASE D 20.6 Mpa. (Fc= 210 kg/cm²)

En las progresivas Km. 92+835 al Km. 93+060 Se realiza el vaciado del solado del paño 19 donde se construira el muro de concreto armado, se utiliza dos mixer, 2 vibradores de concreto y herramientas menores. Trabajan: 1 capataz, 12 obreros, 2 operadores de mixer.2 vigias

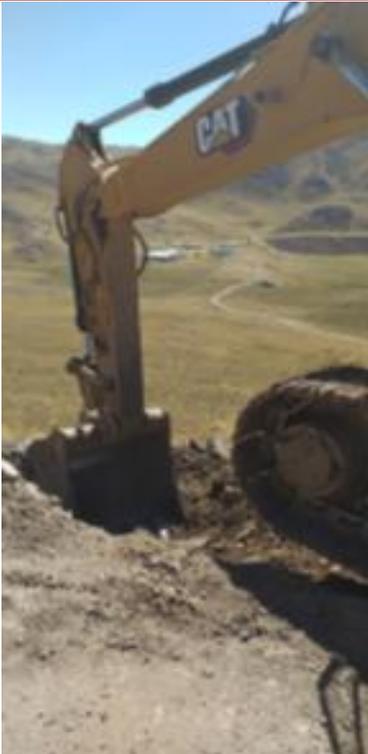
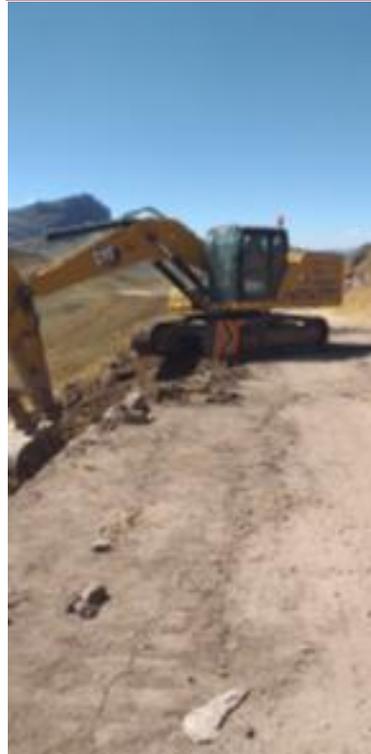
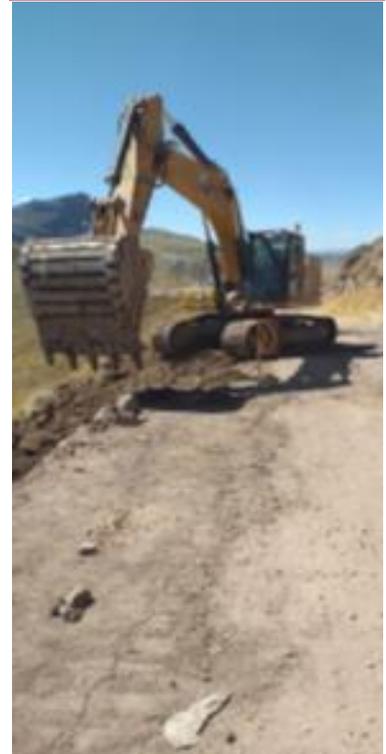
PROGRESIVA KM. 93+055

En las progresivas Km. 93+055 Se realiza la excavación no clasificada para estructuras para la construcción de muro de concreto armado, se utiliza dos mixer, 2 vibradores de concreto y herramientas menores. Trabajan: 1 capataz, 12 obreros, 2 operadores de mixer. 2 vigas
