## BITACORA ELECTRÓNICA DE OBRA

Confirma Bitacora:	Nro Informe:	Fecha Informe:	Nombre De La Obra:	Personal Encargado:
Si	0062	01 - 09 - 2022	Corredor vial Lima-Canta-Huayllay-Dv. Cochamarca-Emp. PE 3N Obras de Rehabilitación y Mejoramiento	BORIS WALTER AYLLÓN CARCELÉN

NUMERO DE INFORME No. 0062  
 CONTRATO DE OBRA: No. 103-2019-MTC/ 20 de fecha 24/09/2019  
 EMPRESA CONTRATISTA: CHINA ROAD AND BRIDGE CORPORATION SUCURSAL PERU  
 OBRA: SALDO DE OBRA: "MEJORAMIENTO, REHABILITACIÓN Y CONSERVACIÓN POR NIVELES DE SERVICIO Y OPERACIÓN DEL CORREDOR VIAL, LIMA – CANTA – HUAYLLAY – DV. COCHAMARCA – EMP. PE 3N" ( SALDO DE OBRAS INICIALES ( OI) TRAMO 2 CANTA - HUALLAY LONGITUD: 95.2 KMS.  
 MONTO DE OBRAS INICIALES : 338,725,656.80  
 SUPERVISOR: CONSORCIO CESEL - CAL Y MAYOR  
 CONTRATO DE CONSULTORIA DE OBRA N° 077-2014-MTC/20) ADENDA No. 4 DE FECHA 24-09-2019  
 VISITA DE SEGUIMIENTO Y MONITOREO A LAS OFICINAS DE LA SUPERVISION Y CONTRATISTA  
 VISITA DE SEGUIMIENTO Y MONITOREO AL TRAMO 2 ( OBRAS INICIALES)  
 VISITA DE SEGUIMIENTO Y MONITOREO AL TRAMO 3 Y 4 ACOMPAÑANDO AL NUEVO JEFE DE SUPERVISIÓN

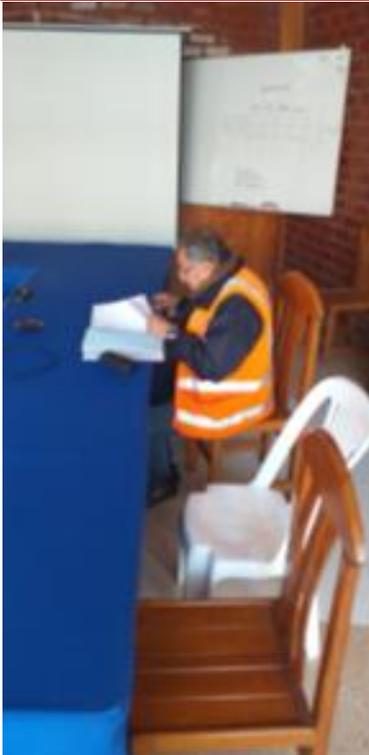
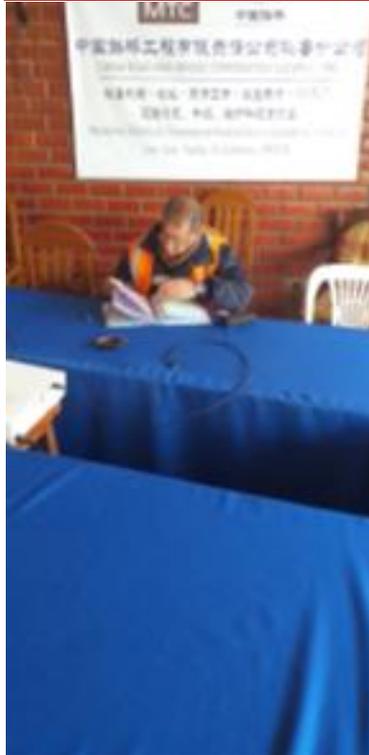
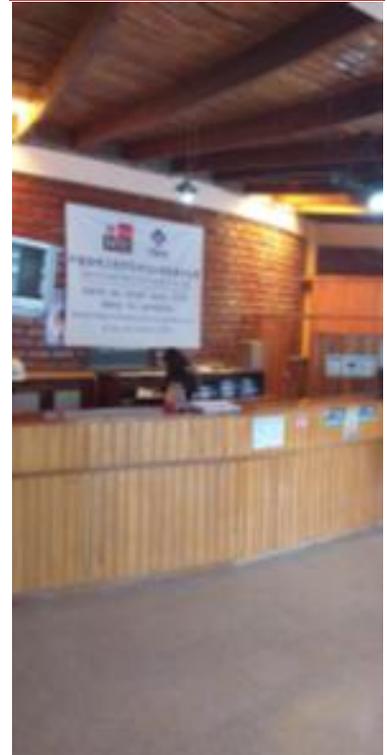
PROGRESIVA KM. 0+150

En la progresiva Km. 0+150 se realiza visita de seguimiento y monitoreo a las oficinas de la Contratista , acompañando al nuevo jefe de supervisión, quien solicita el cuaderno de obra para realizar anotaciones.

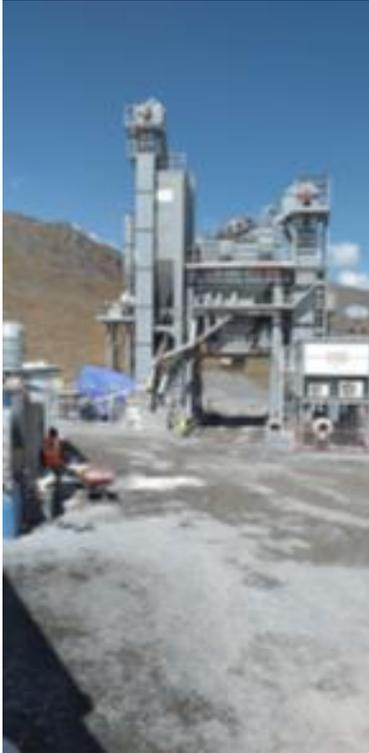
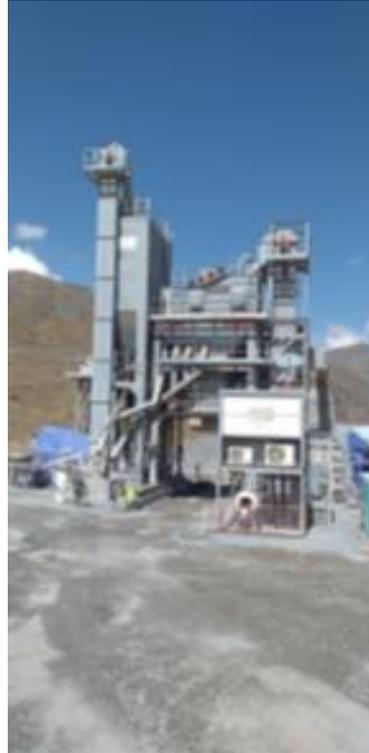
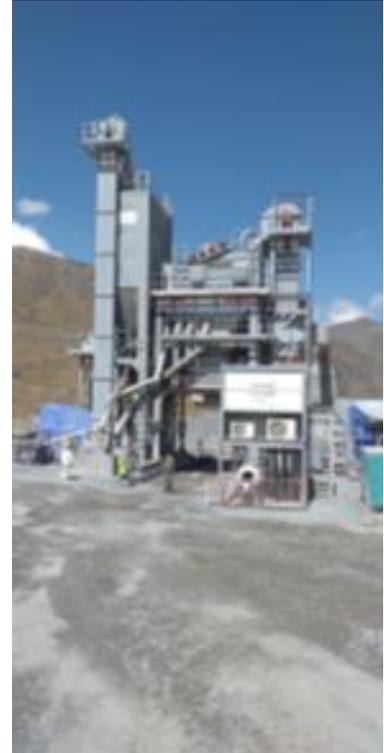
PROGRESIVA KM. 29+800

En la progresiva Km. 29+800 se realiza visita de seguimiento y monitoreo a la planta de asfalto de la contratista, acompañando al nuevo jefe de supervisión planta concreto asfáltico, donde se verifica que hoy la planta esta sin actividad.

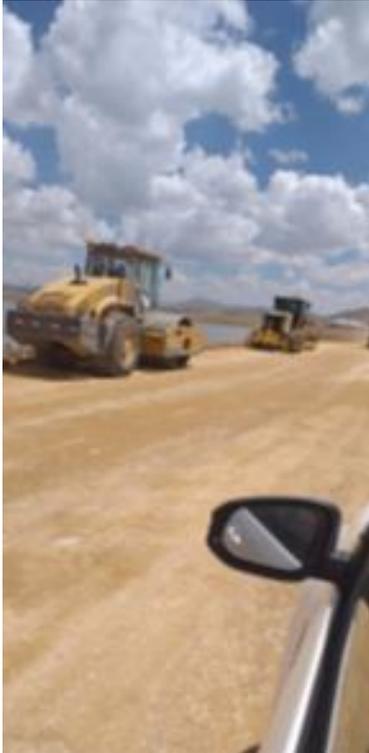
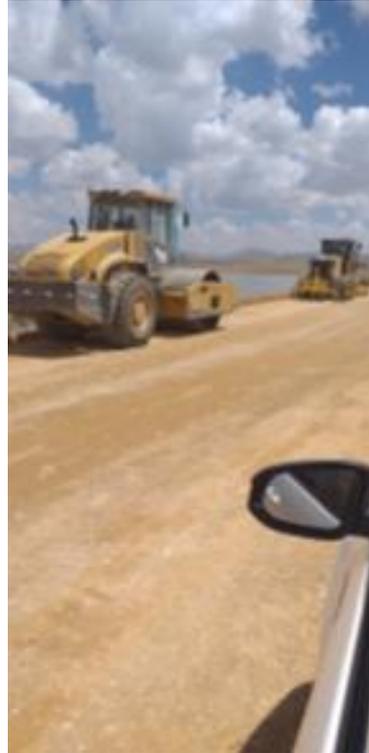
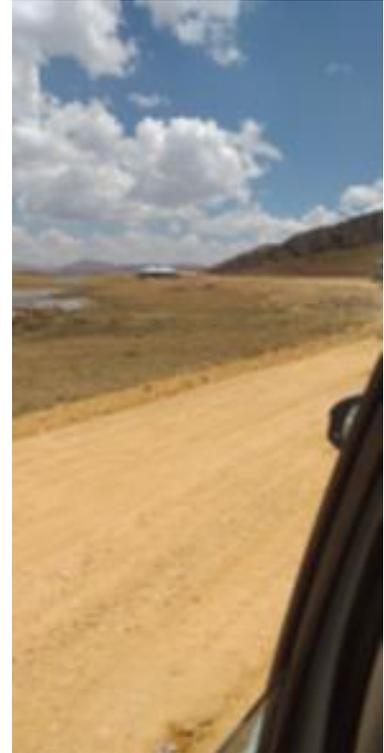
PROGRESIVA KM. 82+000 A 82+500  
01.01.02 MOVIMIENTO DE TIERRAS  
01.01.02.08 CONFORMACION DE TERRAPLENES

En las progresivas Km, 82+000 al km. 82+500 se realiza la conformación de terraplenes, donde se utiliza dos motoniveladoras y dos compactadora de rodillo y 1 camion cisterna, Trabajan: 2 capataces, 6 operadores , 8 obreros y 4 vigías

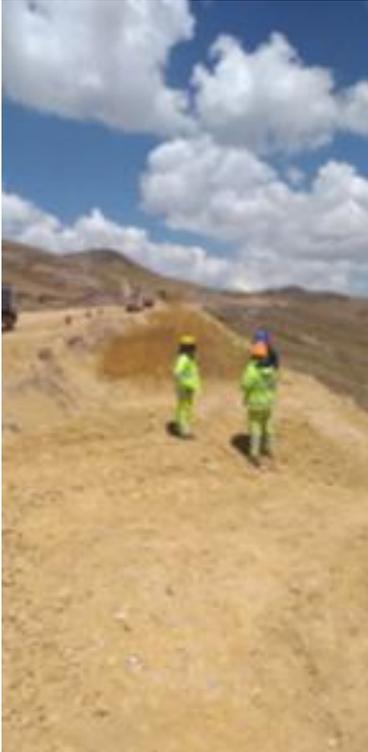
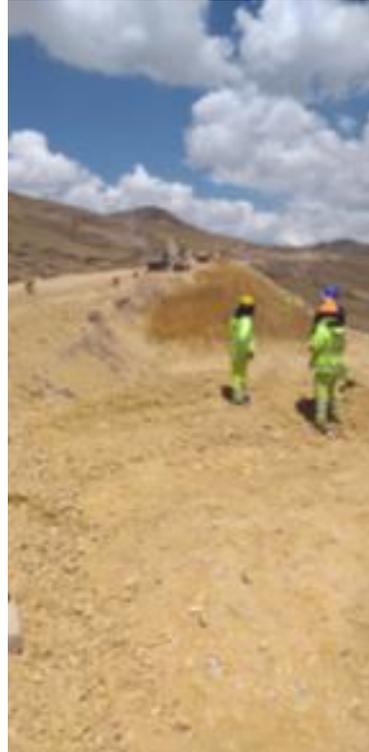
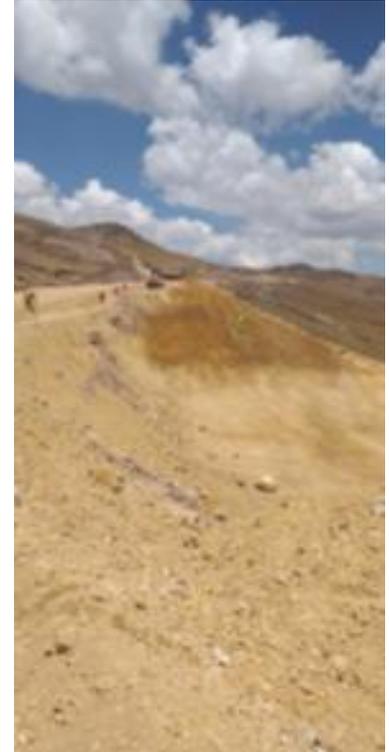
PROGRESIVA KM. 91+360 A 91+560 li  
01.01.02 MOVIMIENTO DE TIERRAS  
01.01.02.12 BANQUETAS PARA RELLENO

En las progresivas Km, 91+360 al km. 91+560 se realiza la construcción de banquetas para relleno, en el lado izquierdo de la vía , donde se utiliza una motoniveladora y una compactadora de rodillo y 1 camion cisterna, Trabajan: 1 capataz, 2 operadores , 4 obreros y 2 vigías

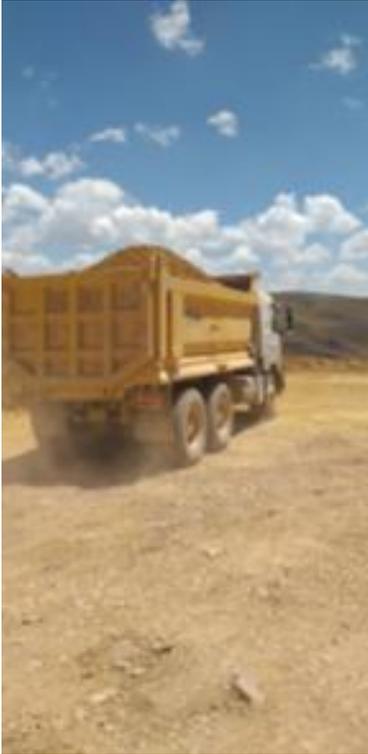
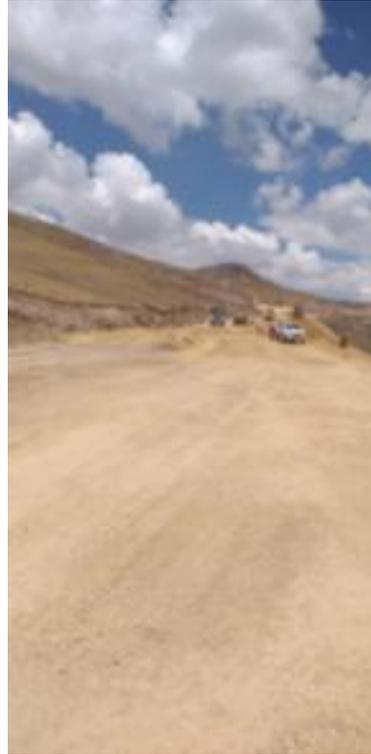
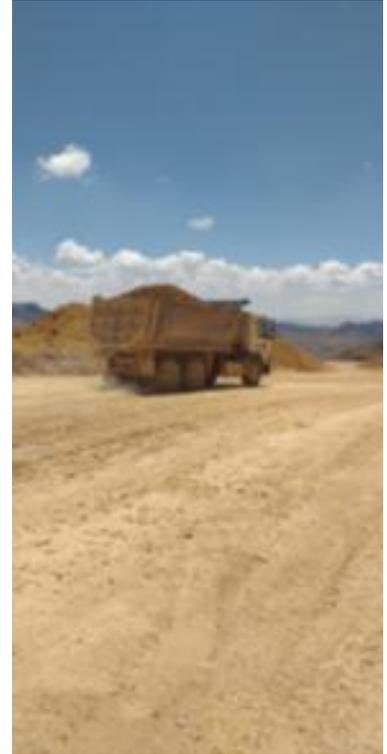
PROGRESIVA KM. 91+590

En la Progresiva Km. 91+590 se ubica el acopio al lado izquierdo de la vía, donde se realiza el transporte de material granular desde la cantera del Km. 77., se utiliza 8 volquetes trabajan 1 capataz, 8 choferes, 2 vigias

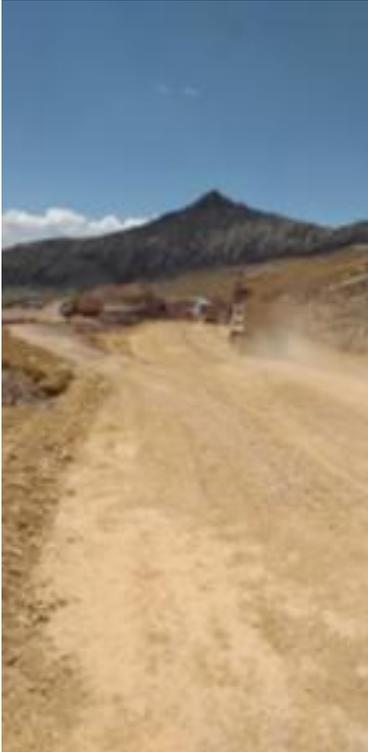
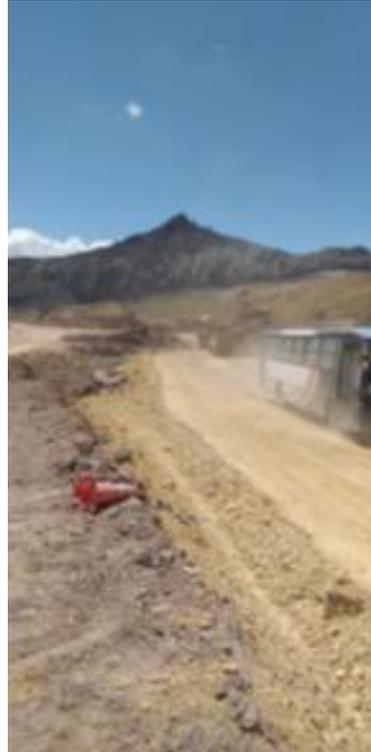
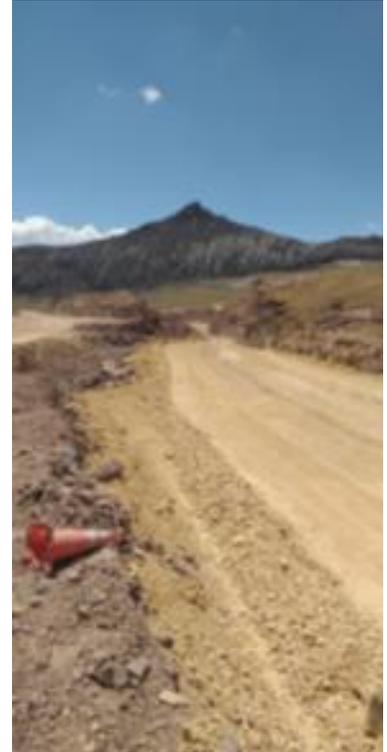
PROGRESIVA KM. 91+900 a 92+000

En las progresivas Km, 91+900 a Km. 92+000 se realiza el mejoramiento a nivel de subrasante, donde se realiza el mejoramiento en el carril izquierdo de la vía, donde se utiliza una excavadora de oruga , Trabajan: 1 capataz, 1 operador, 2 vigías

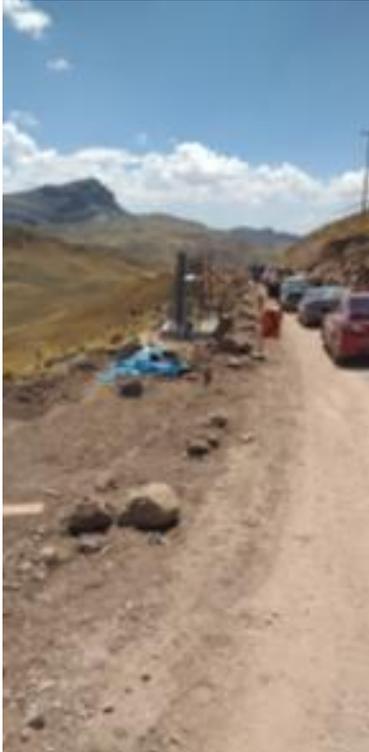
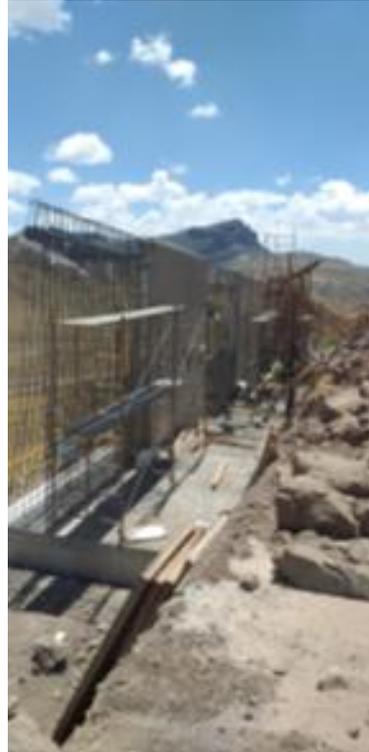
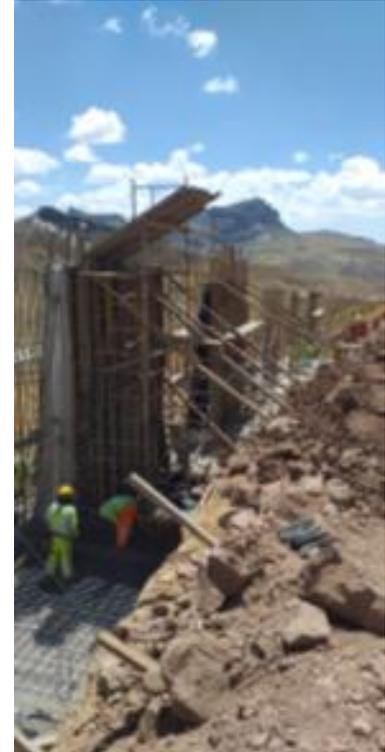
PROGRESIVA KM. 92+900  
01.01.05 OBRAS COMPLEMENTARIAS  
01.01.05.01. MURO DE CONCRETO ARMADO  
CODIGO: 01.01.05.01.06 ACERO DE REFUERZO  
CODIGO: 01.01.05.01.03 CONCRETO CLASE D 20.6 Mpa. ( Fc= 210 kg/cm2)

En las progresivas Km. 92+900 Se realiza la colocación de acero de refuerzo para la elevación de muro de concreto armado se han vaciado las bases de muro de unos muros se utiliza dos mixer, 2 vibradores de concreto y herramientas menores. Trabajan: 1 capataz, 12 obreros, 2 operadores de mixer. 2 vigias

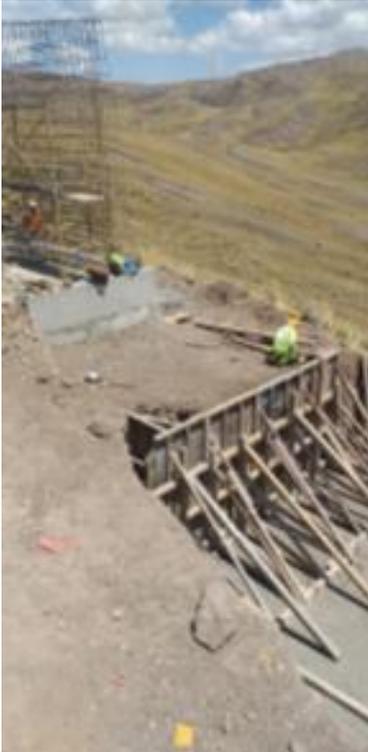
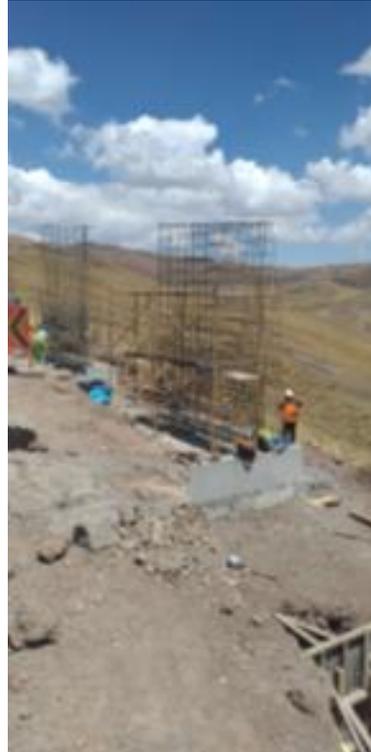
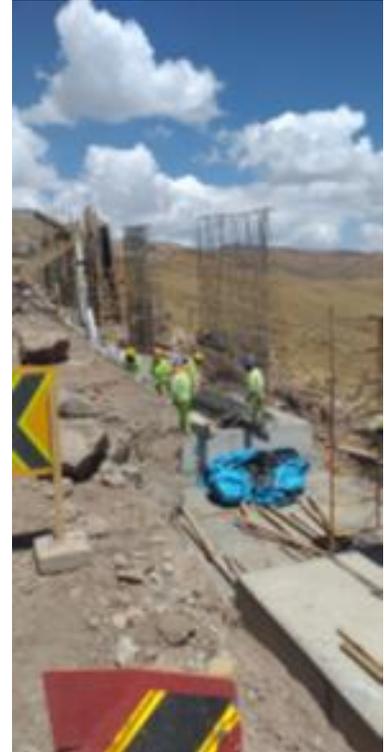
PROGRESIVA KM. 93+000 A KM. 93+060

En las progresivas Km. 93+000 al Km, 93+060 Se realiza la colocación de acero de refuerzo para la elevación de muro de concreto armado se han vaciado las bases de muro de unos muros se utiliza dos mixer, 2 vibradores de concreto y herramientas menores. Trabajan: 1 capataz, 12 obreros, 2 operadores de mixer.2 vigias

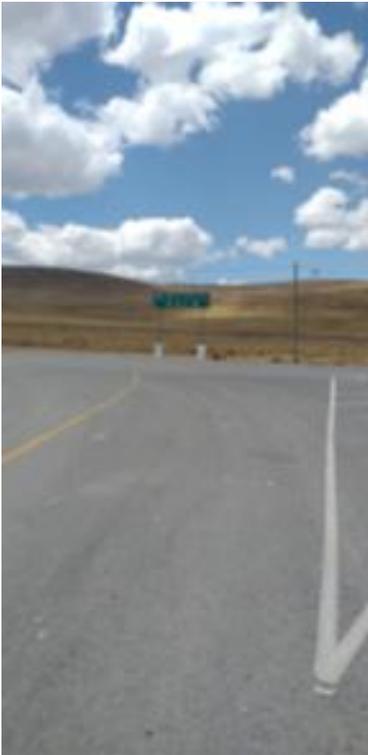
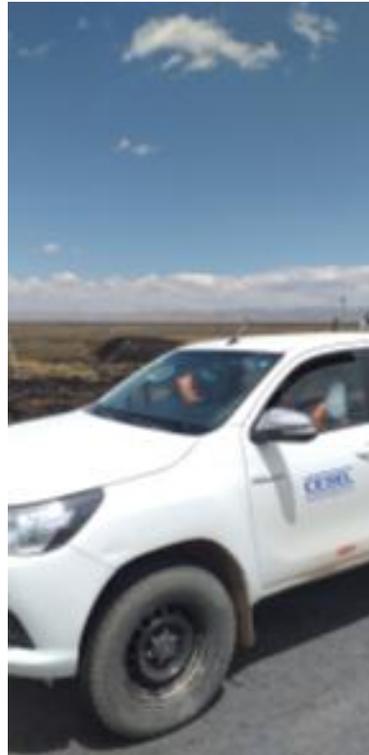
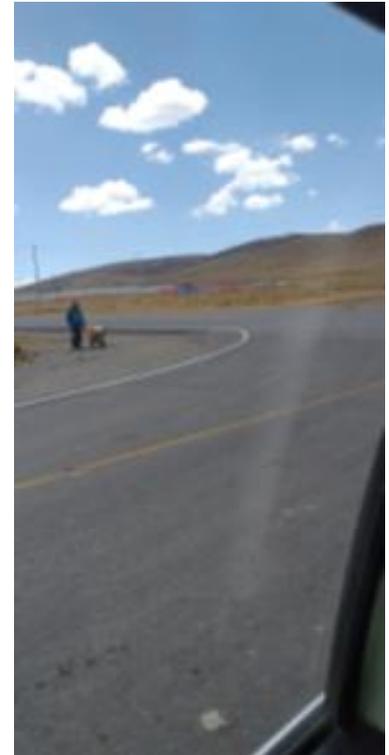
INTERSECCION VIA A CERRO DE PASCO ( TRAMO 3 Y 4)  
VISITA DE SEGUIMIENTO Y MONITOREO AL TRAMO 3 Y 4 : ACOMPAÑANDO AL  
NUEVO JEFE DE SUPERVISION

Se realiza acompañamiento al jefe de supervisión a supervisar el tramo 3 y 4 donde se  
llego hasta la intersección con la vía a cerro de pasco.

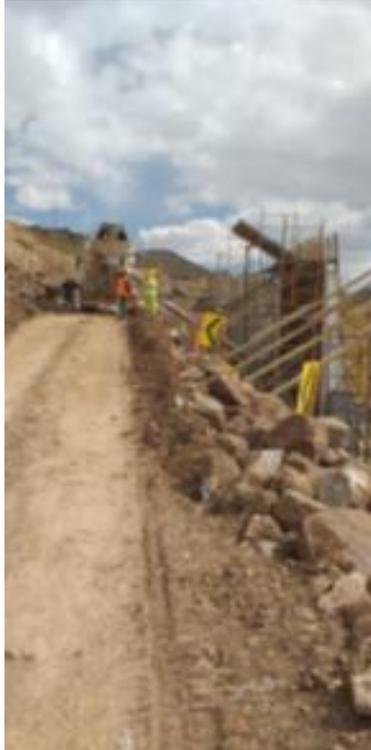
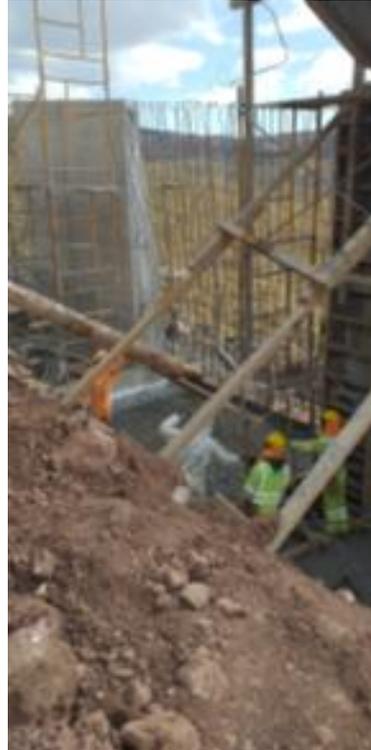
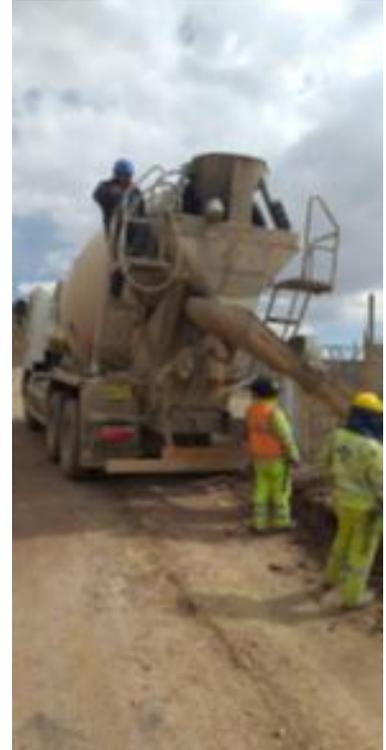
PROGRESIVA KM. 92+960  
01.01.05 OBRAS COMPLEMENTARIAS  
01.01.05.01. MURO DE CONCRETO ARMADO  
CODIGO: 01.01.05.01.03 CONCRETO CLASE D 20.6 Mpa. ( Fc= 210 kg/cm2)

En las progresivas Km. 92+960 Se realiza el vaciado de las bases de muro de concreto armado, se utiliza dos mixer, 2 vibradores de concreto y herramientas menores. Trabajan: 1 capataz, 12 obreros, 2 operadores de mixer. 2 vigias

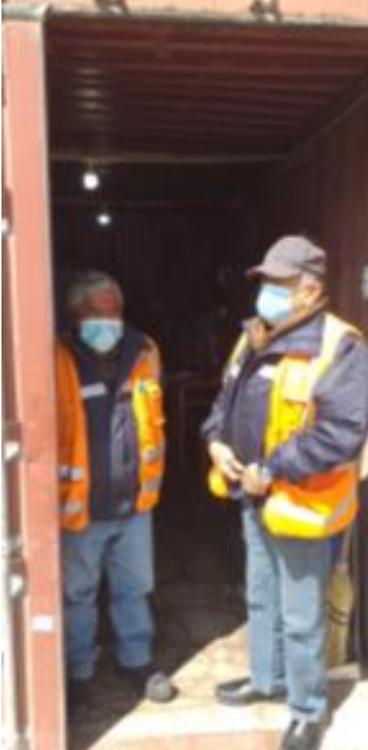
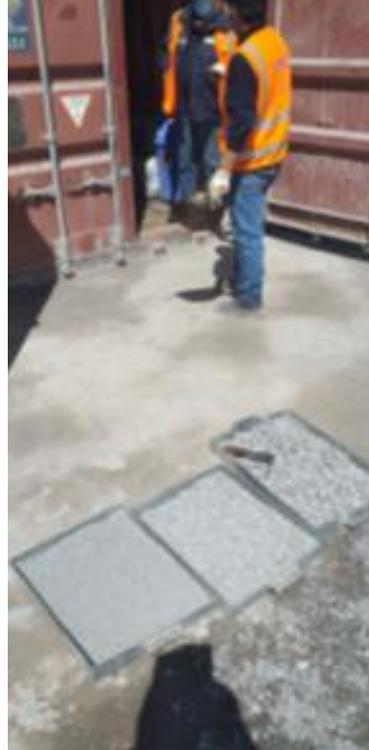
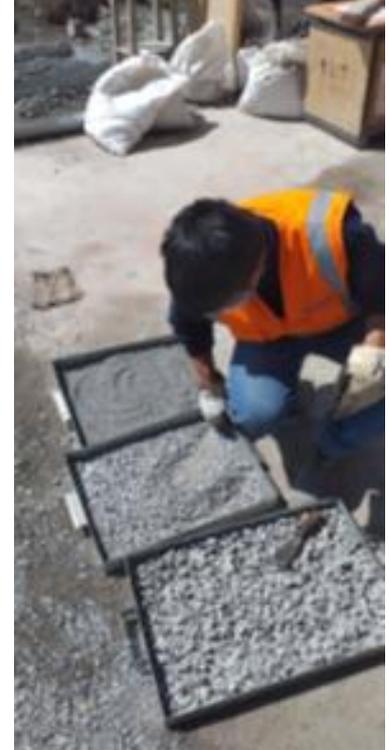
PROGRESIVA KM. 29+800

En la progresiva Km. 29+800 se realiza visita de seguimiento y monitoreo a la planta de asfalto de la contratista, se visita el laboratorio de la supervisión, acompañando al nuevo jefe de supervisión
