BITACORA ELECTRÓNICA DE OBRA

Confirma Bitacora:	Nro Informe:	Fecha Informe:	Nombre De La Obra:	Personal Encargado:
Si	0064	03 - 09 - 2022	Corredor vial Lima-Canta-Huayllay-Dv. Cochamarca-Emp. PE 3N Obras de Rehabilitación y Mejoramiento	BORIS WALTER AYLLÓN CARCELÉN

NUMERO DE INFORME No. 0064
 CONTRATO DE OBRA: No. 103-2019-MTC/ 20 de fecha 24/09/2019
 EMPRESA CONTRATISTA: CHINA ROAD AND BRIDGE CORPORATION SUCURSAL PERU
 OBRA: SALDO DE OBRA: "MEJORAMIENTO, REHABILITACIÓN Y CONSERVACIÓN POR NIVELES DE SERVICIO Y OPERACIÓN DEL CORREDOR VIAL, LIMA – CANTA – HUAYLLAY – DV. COCHAMARCA – EMP. PE 3N" (SALDO DE OBRAS INICIALES (OI) TRAMO 2 CANTA - HUALLAY LONGITUD: 95.2 KMS.
 MONTO DE OBRAS INICIALES : 338,725,656.80
 SUPERVISOR: CONSORCIO CESEL - CAL Y MAYOR
 CONTRATO DE CONSULTORIA DE OBRA N° 077-2014-MTC/20) ADENDA No. 4 DE FECHA 24-09-2019
 VISITA DE SEGUIMIENTO Y MONITOREO A LAS OFICINAS DE LA SUPERVISION Y CONTRATISTA
 VISITA DE SEGUIMIENTO Y MONITOREO AL TRAMO 2 (OBRAS INICIALES) DESDE CANTA KM. 0+000 HASTA HUALLAY KM. 95+200

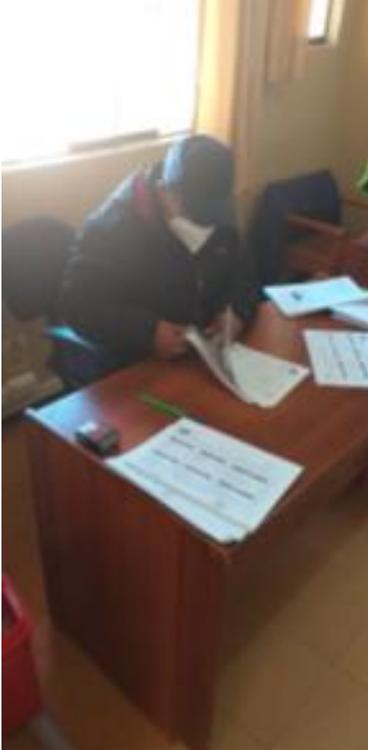
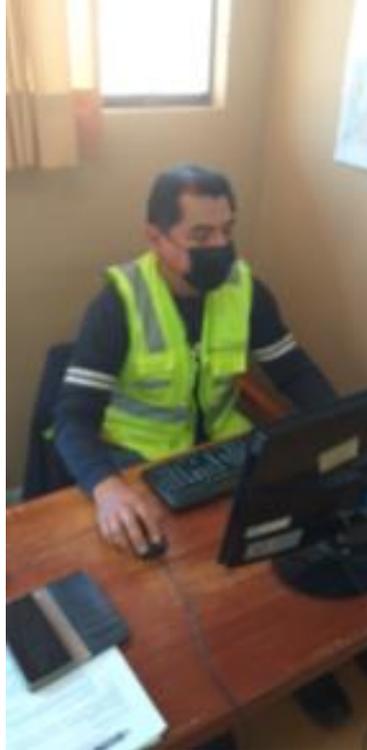
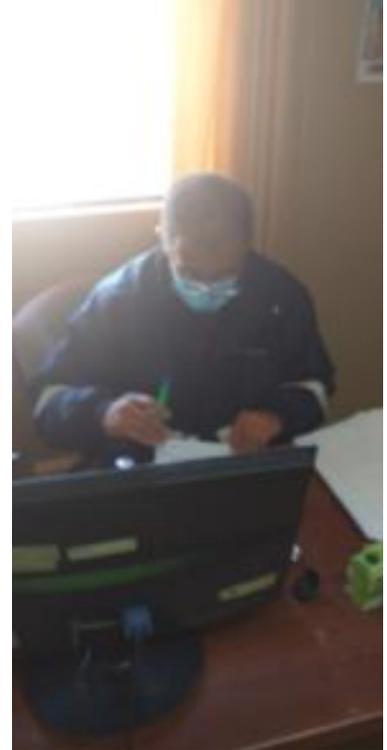
POBLADO DE CANTA
VISITA DE SEGUIMIENTO Y MONITOREO DE LAS OFICINAS DE LA SUPERVISION:
VERIFICACION DE RECURSOS

En el poblado de Canta, se realiza visita de seguimiento de monitoreo a las oficinas de la supervisión donde se verifica la presencia del personal , especialista , técnico y administrativo de la supervisión.

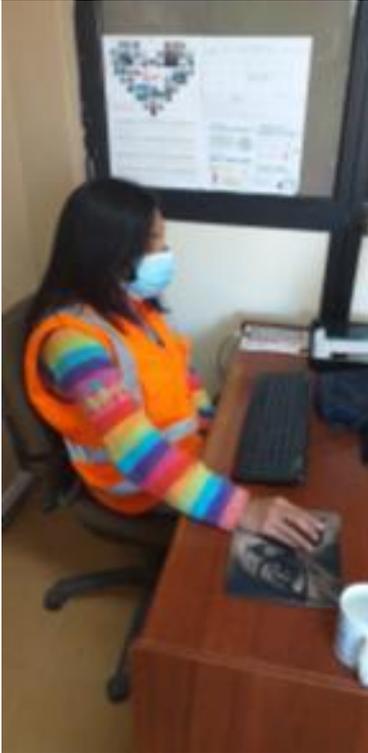
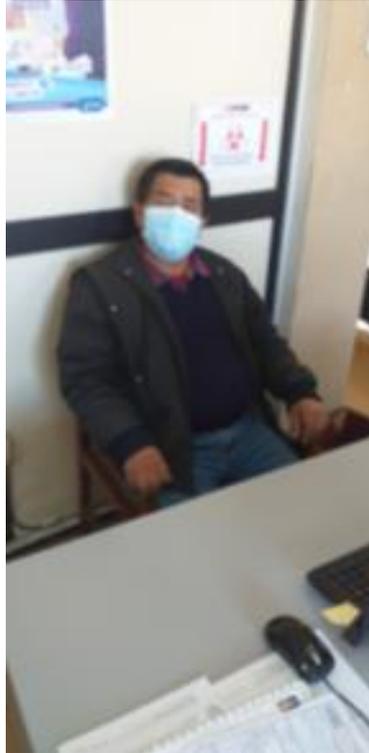
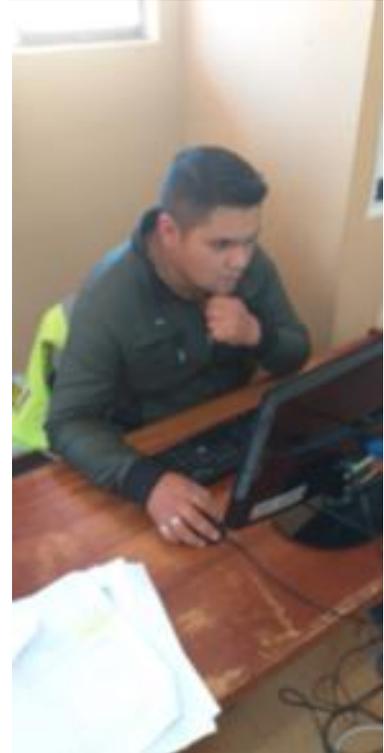
POBLADO DE CANTA
VISITA DE SEGUIMIENTO Y MONITOREO DE LAS OFICINAS DE LA SUPERVISION:
VERIFICACION DE RECURSOS

En el poblado de Canta, se realiza visita de seguimiento de monitoreo a las oficinas de la supervisión donde se verifica la presencia del personal , especialista , técnico y administrativo de la supervisión.

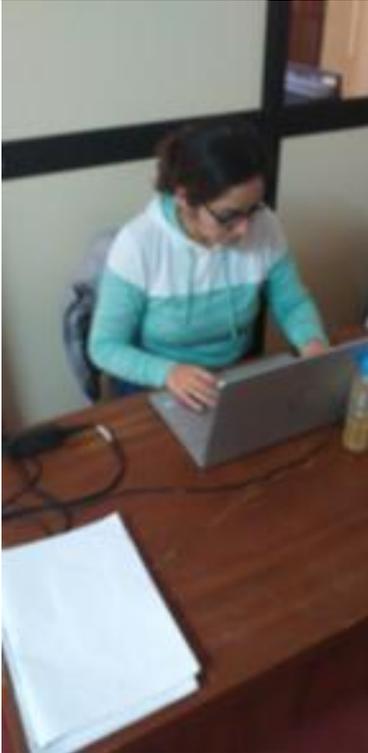
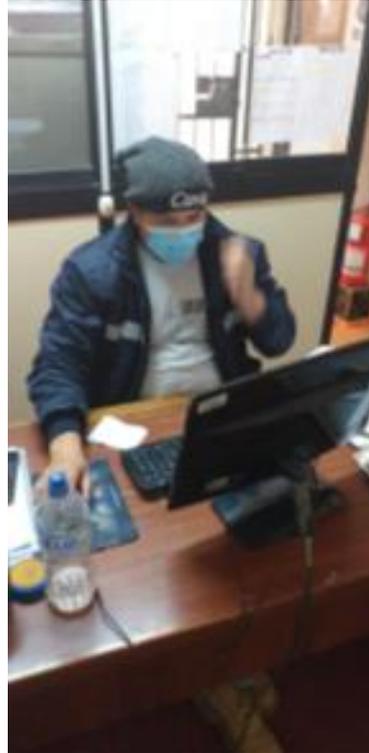
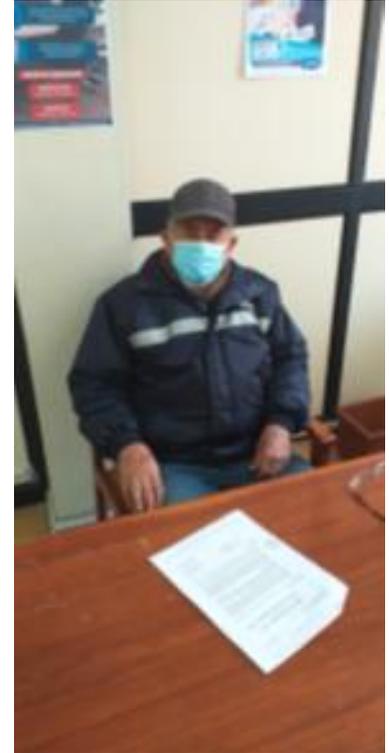
POBLADO DE CANTA
VISITA DE SEGUIMIENTO Y MONITOREO DE LAS OFICINAS DE LA SUPERVISION:
VERIFICACION DE RECURSOS

En el poblado de Canta, se realiza visita de seguimiento de monitoreo a las oficinas de la supervisión donde se verifica la presencia del Jefe de supervisión ,personal especialista , técnico y administrativo de la supervisión.

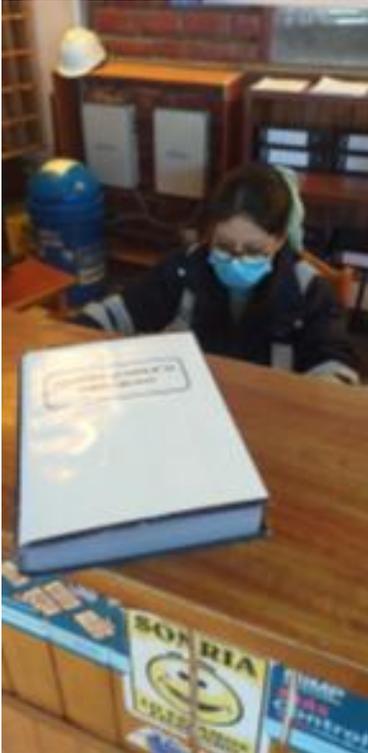
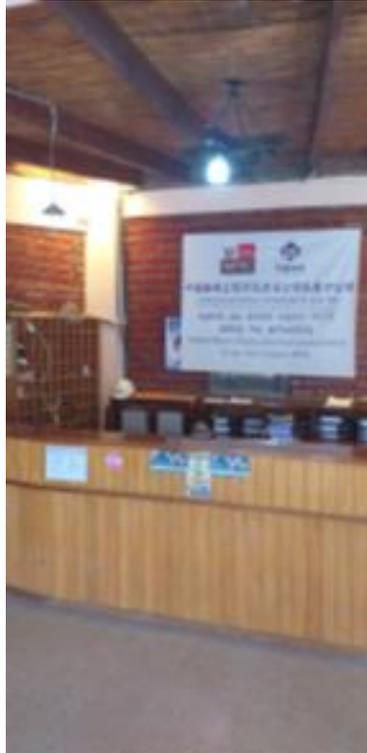
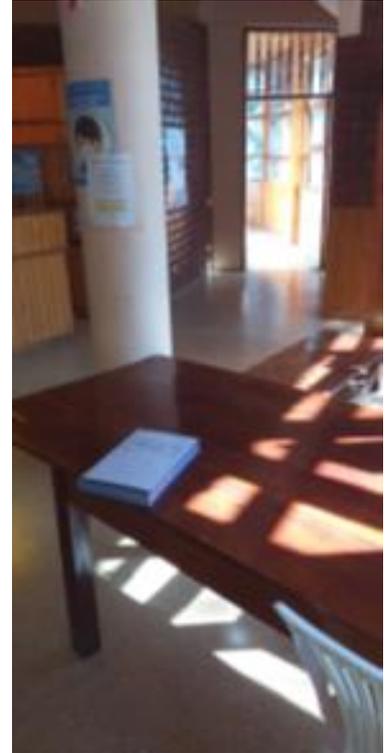
PROGRESIVA KM. 0+150

En la progresiva Km. 0+150 se realiza visita de seguimiento y monitoreo a las oficinas de la Contratista, se busca el cuaderno de obra, se logra el acceso al mismo.

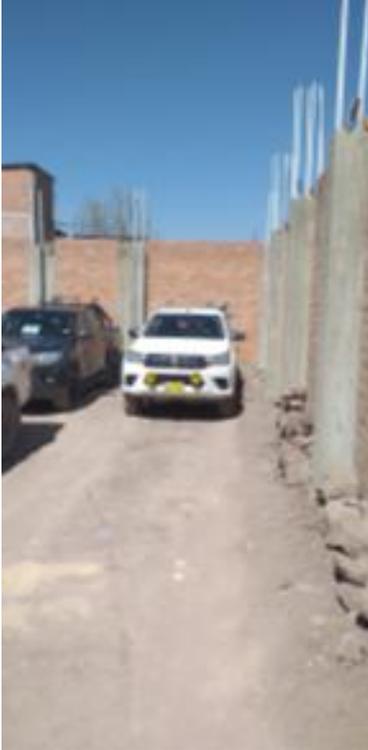
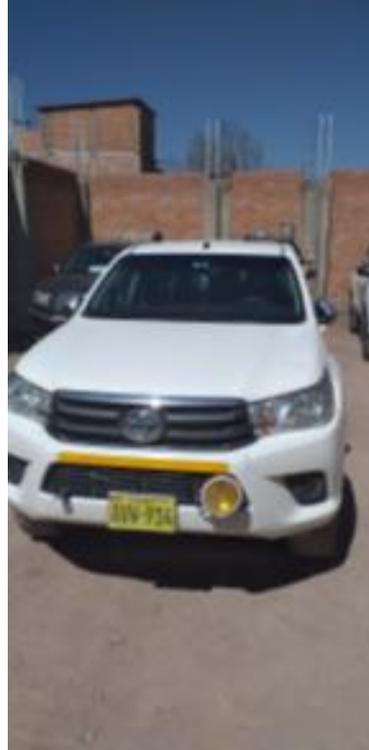
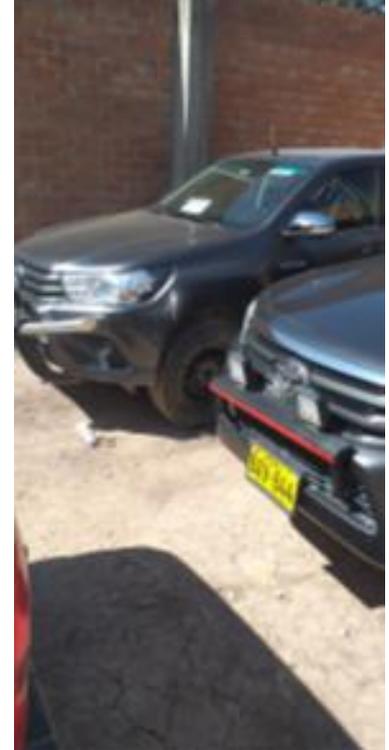
VISITA DE SEGUIMIENTO Y MONITOREO A LA SUPERVISION: ZONA DE COCHERA

En el poblado de canta, se realiza la visita a la cochera de la supervisión donde se verifica los vehículos de transporte de la Supervisión, están estacionadas en espera de la salida a campo de los especialistas, se verifica la presencia de los conductores en el sitio en espera de instrucciones.

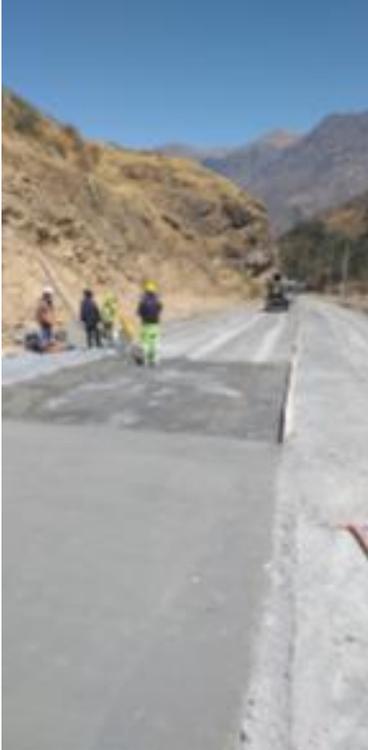
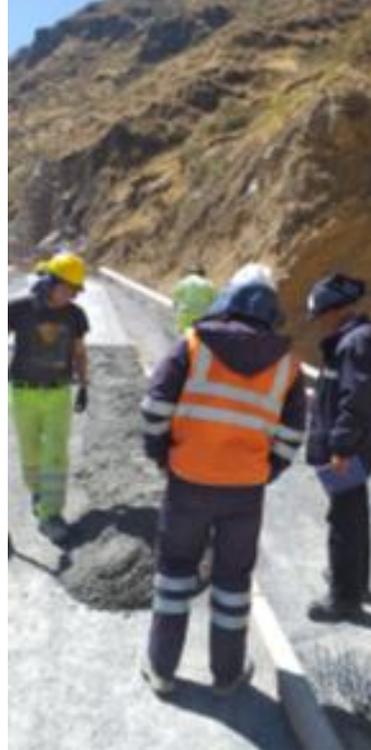
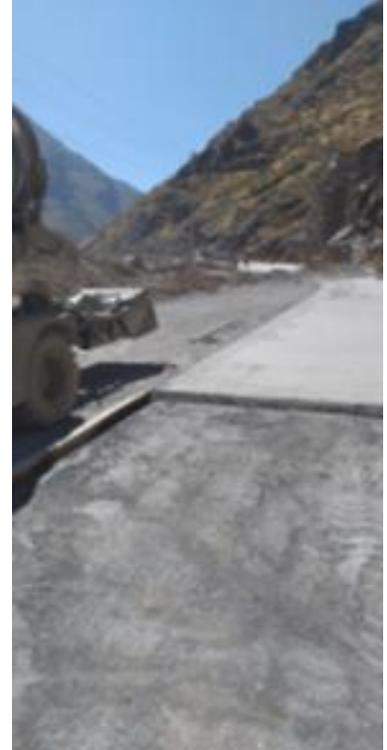
PROGRESIVA KM. 16+200

En la progresiva Km. 16+200 se realiza el vaciado de solado para la construcción de losa de concreto armado. Se utiliza un Carmix (mezcladora movil) y herramientas menores, Trabajan: 1 capataz, 8 obreros

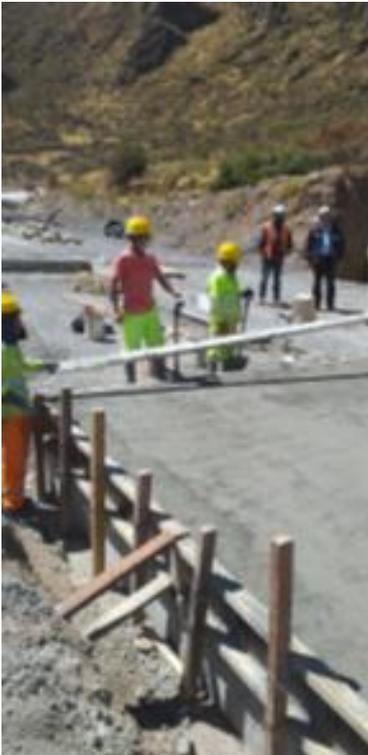
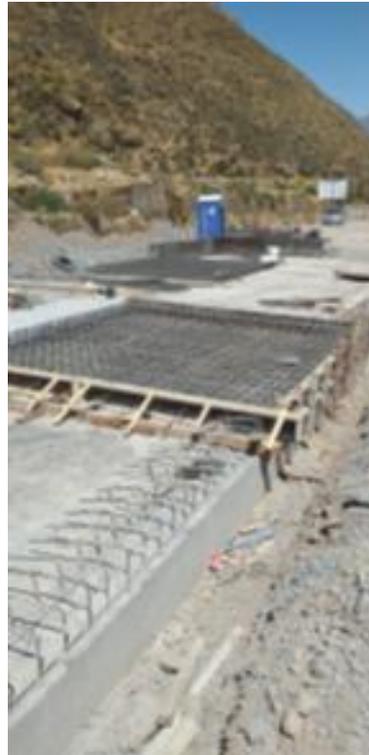
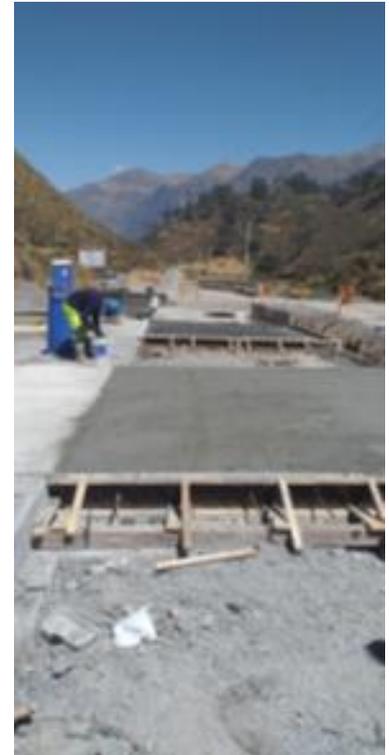
PROGRESIVA KM. 17+460

En la progresiva Km. 17+460 se realiza el vaciado de losa de concreto armado, Se utiliza dos camiones mixer y herramientas menores, Trabajan: 1 capataz, 12 obreros

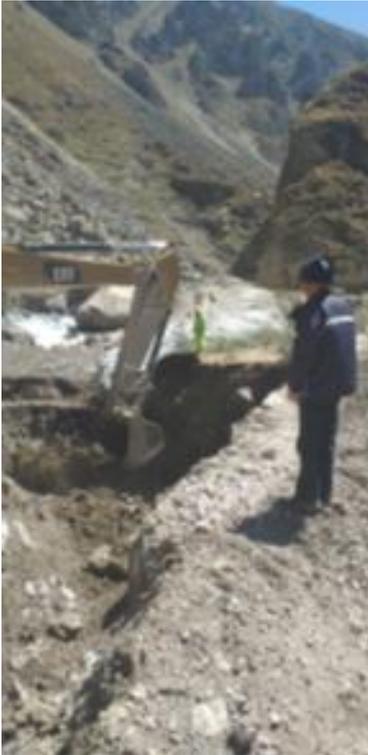
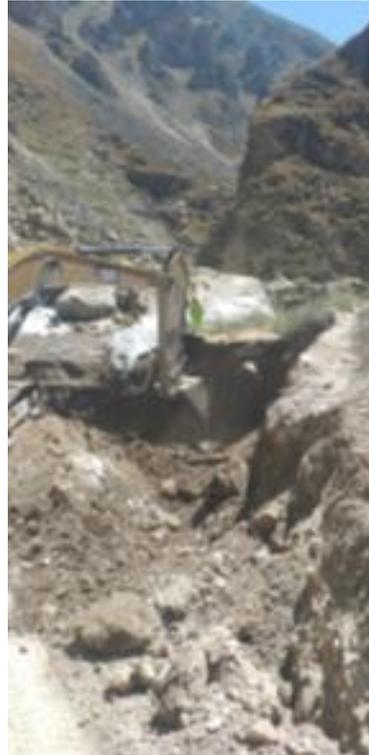
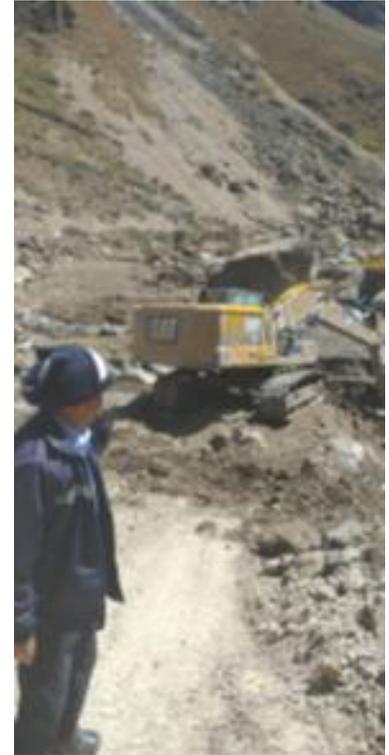
PROGRESIVA KM. 24+400

En la progresiva Km. 24+400 se realiza la excavación no clasificada para estructuras en seco donde se excava el sitio donde se ubicará el estribo izquierdo del pontón de concreto armado en la zona arqueológica. Se utiliza dos excavadoras de oruga, una de ellas tiene accesorio de demolición. trabajan: 1 capataz, 4 obreros, 2 operadores, 2 vigias.

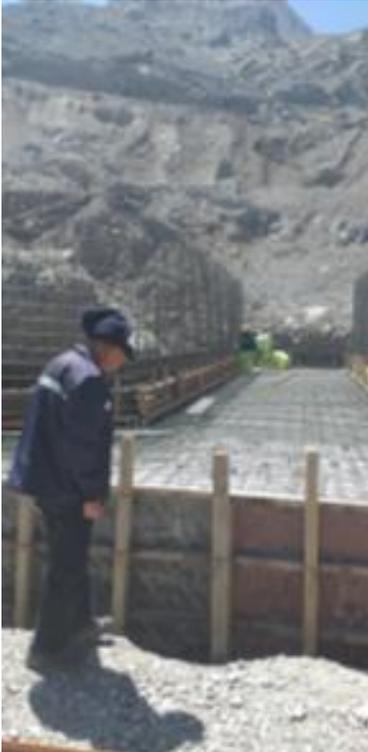
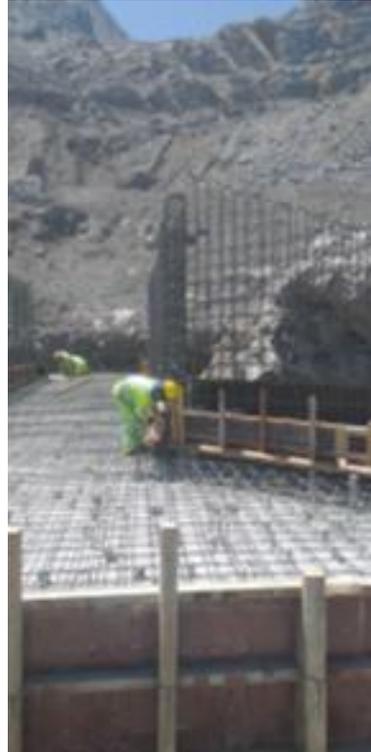
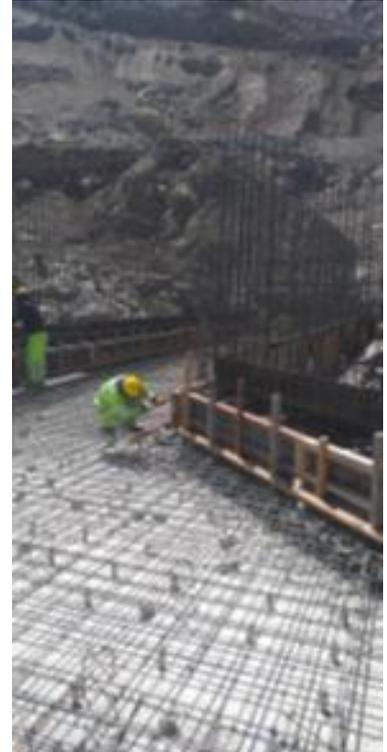
PROGRESIVA KM. 37+425
01.01.06 OBRAS DE ARTE
CODIGO: 01.01.06.09 ENCOFRADO Y DESENCOFRADO
CODIGO: 01.01.06.10 ACERO DE REFUERZO

En la progresiva Km. 37+425 se realiza el encofrado y colocación de acero de refuerzo para la construcción de las bases de alcantarilla marco, Se utiliza herramientas menores, Trabajan: 1 capataz, 12 obreros

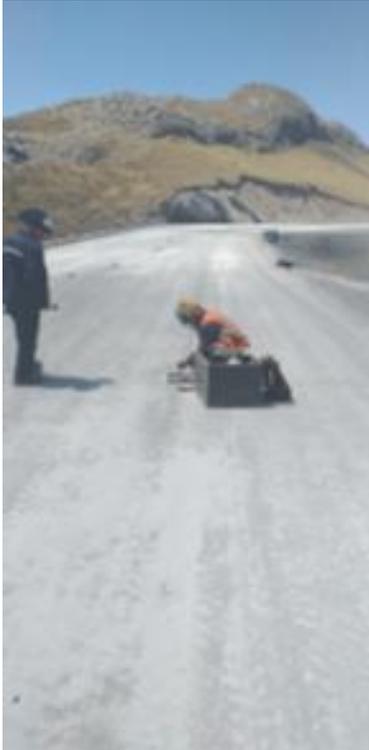
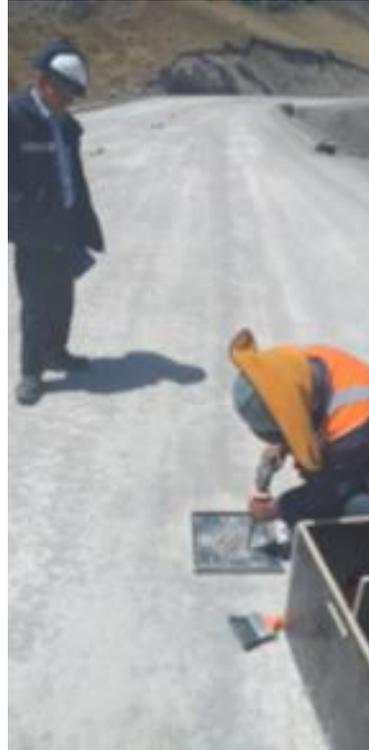
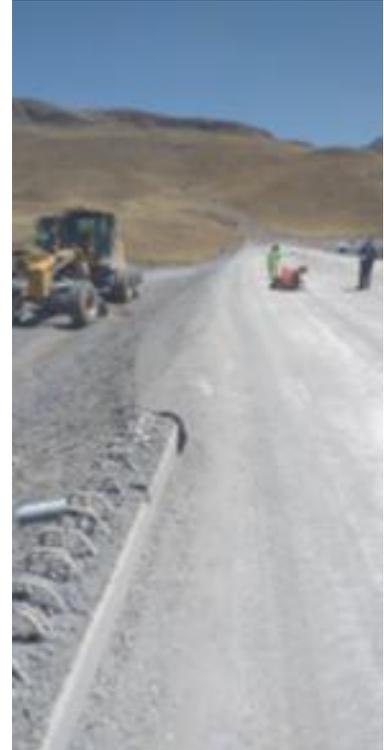
PROGRESIVAS KM. 49+140 AL KM. 49+480

En las progresivas Km. 49+140 al Km. 49+480 se realiza visita de seguimiento y monitoreo al tramo 2 (obras iniciales) donde se realiza el control de calidad de la subbase granular determinando sus densidades con el uso del cono de arena, En el sitio están las maquinarias : motoniveladora y compactadora de rodillo , trabajan en el sitio: 1 capataz, 1 técnico, 2 operadores, 2 vigias

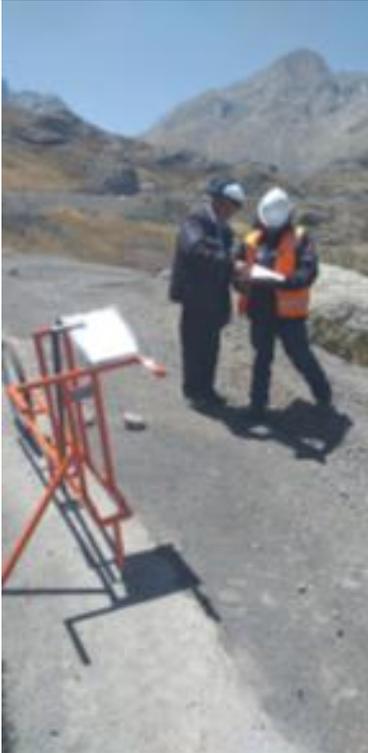
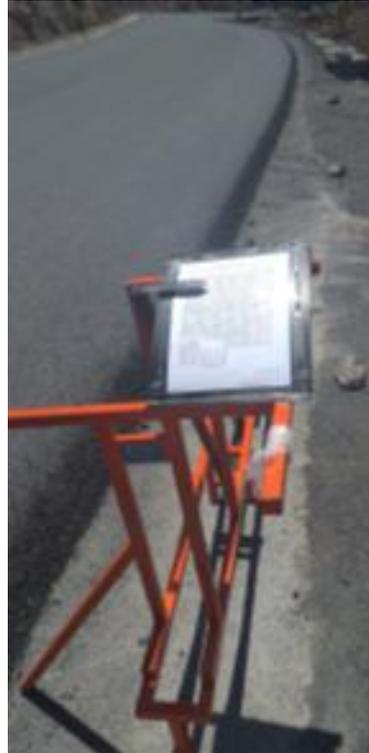
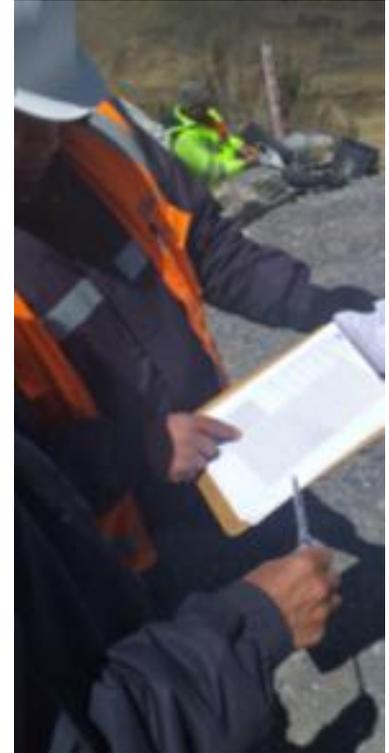
PROGRESIVA KM. 40+500

En la progresiva Km 40+500 se verifica que la contratista conjuntamente con la Supervisión utilizan el rugosimetro Merlin para la determinación del IRI del pavimento de asfalto, participan 2 técnicos de la supervisión y 2 técnicos de la contratista,
