BITACORA ELECTRÓNICA DE OBRA

Confirma Bitacora:	Nro Informe:	Fecha Informe:	Nombre De La Obra:	Personal Encargado:
Si	172-2022-08-MTC/20.9-igm	24-08-2022	HUANUCO - HUALLANCA (T1)	LUZMILA GUERRA MOTTA

OBRA: CONSERVACIÓN POR NIVELES DE SERVICIO, OPERACIÓN DEL CORREDOR VIAL HUÁNUCO – LA UNIÓN – HUALLANCA DV. ANAMINA/ EMP. PE-3N (TINGO CHICO) – NUEVAS FLORES – LLATA – ANAMINA – TRAMO I
 CONTRATISTA: CHINA RAILWAY 20 BUREAU GROUP CORPORATION
 CONTRATO DE OBRA: N° 127-2018-MTC/20
 MONTO DEL CONTRATO: S/ 1,241,495,685.46 INC. IGV
 MONTO CONTRATO TRAMO 1 (OI-1): S/ 323,942,616.32 INC. IGV
 SUPERVISOR: CONSORCIO SUPERVISOR LOUIS BERGER - HOB
 CONTRATO DE SERVICIOS DE CONSULTORÍA: N° 144-2018-MTC/20.2
 MONTO DEL CONTRATO: S/ 123'625,905.13.46 INC. IGV
 MONTO PRIMER EQUIPO: S/ 27'450,314.74 INC. IGV

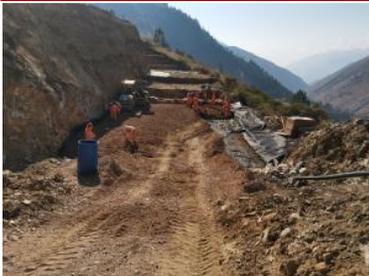
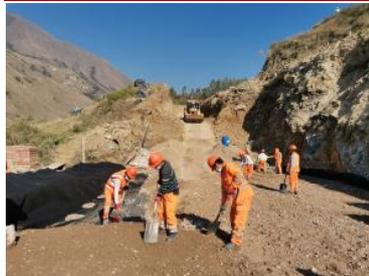
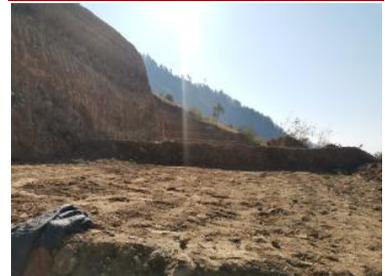
Progresiva: km 21+764 al km 21+843 - MSR
500DRENAJE
502.BRelleno para suelo reforzado
511.A2Geotextil no tejido clase 2
600OBRAS COMPLEMENTARIAS
606.AEelemento muro de suelo reforzado

Personal aproximado verificado en campo: 1 Capataz, 2 Operario, 1 Oficial y 5Ayudante
Equipos aproximados verificados en campo: 1 Retroexcavadora y 2 Rodillo Bermero con
sus respectivos operadores.

Actividades verificadas por personal profesional, técnico y auxiliar del CR20 y del
Consortio HOB. Se sugirió el control adecuado de los procesos constructivos al
Consortio HOB, a fin de garantizar la calidad y durabilidad de la obra. Así como el
cumplimiento de los protocolos de seguridad y salud en el trabajo para la actividad y la
adecuada disposición de residuos a fin de su posterior transporte.

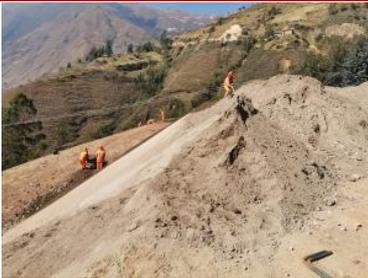
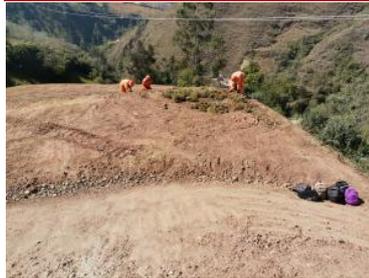
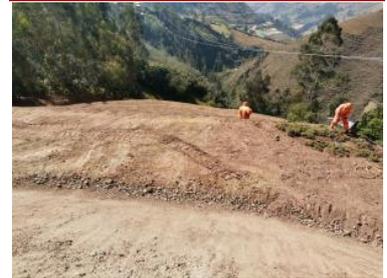
Progresiva: km 27+360 - DME
900PROTECCIÓN AMBIENTAL
910PROGRAMA DE ABANDONO DE OBRA
901.B2Reposición de Top Soil DE dme
902.ARevegetación de áreas auxiliares

Personal aproximado verificado en campo: 1 Capataz y 10 Ayudante
Equipos aproximados verificados en campo: Ninguno.

Actividades verificadas por personal profesional, técnico y auxiliar del CR20 y del Consorcio HOB. Se sugirió el control adecuado de los procesos constructivos al Consorcio HOB, a fin de garantizar la calidad y durabilidad de la obra. Así como el cumplimiento de los protocolos de seguridad y salud en el trabajo para la actividad y la adecuada disposición de residuos a fin de su posterior transporte.

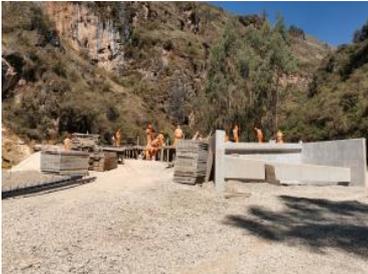
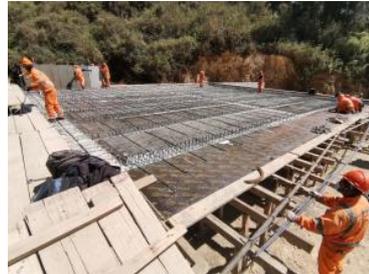
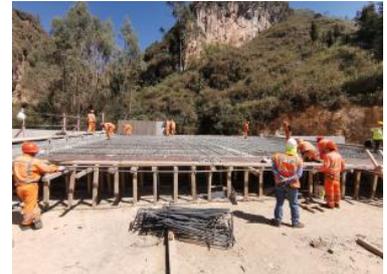
Progresiva: km 37+907 al km 37+922 – Puente Kichki
1000.IPUENTE KICHKI
1003VIGAS, LOSA DE CONCRETO, PARAPETO Y VEREDAS
503.I2Encofrado y desencofrado cara vista
504.AAcero de refuerzo

Personal aproximado verificado en campo: 1 Capataz, 9 Operario, 8 Oficial y 2 Ayudante

Equipos aproximados verificados en campo: Equipos menores como un grupo eléctrico.

Actividades verificadas por personal profesional, técnico y auxiliar del CR20 y del Consorcio HOB. Se sugirió el control adecuado de los procesos constructivos al Consorcio HOB, a fin de garantizar la calidad y durabilidad de la obra. Así como el cumplimiento de los protocolos de seguridad y salud en el trabajo para la actividad y la adecuada disposición de residuos a fin de su posterior transporte.

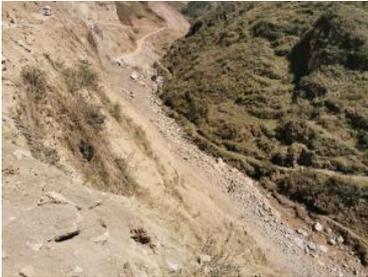
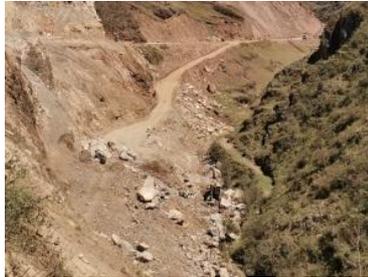
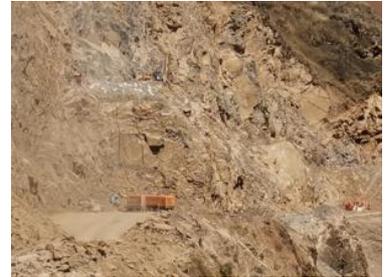
Progresiva: km 43+700 aproximadamente
200MOVIMIENTO DE TIERRAS
202.A Excavación en roca fija
202.B Excavación en roca suelta

Personal aproximado verificado en campo: 1 Capataz, 6 perforistas, 2 Ayudante y 2 Vigía

Equipos aproximados verificados en campo: 1 Excavadora sobre orugas, 2 hidro drill y 8 Volquetes con sus respectivos operadores.

Actividades verificadas por personal profesional, técnico y auxiliar del CR20 y del Consorcio HOB. Se sugirió el control adecuado de los procesos constructivos al Consorcio HOB, a fin de garantizar la calidad y durabilidad de la obra. Así como el cumplimiento de los protocolos de seguridad y salud en el trabajo para la actividad y la adecuada disposición de residuos a fin de su posterior transporte.

Al momento de la inspección visual con apoyo de la excavadora sobre orugas y los volquetes se viene realizando la limpieza del cauce de río ubicado hacia el talud inferior del sector donde se vienen realizando actividades relacionadas a voladura de rocas.

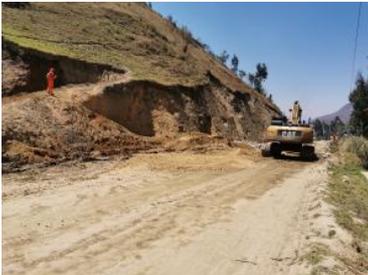
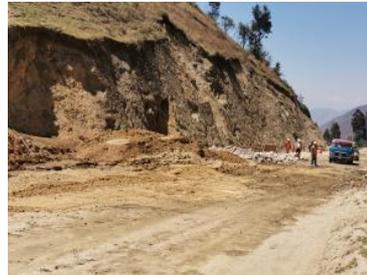
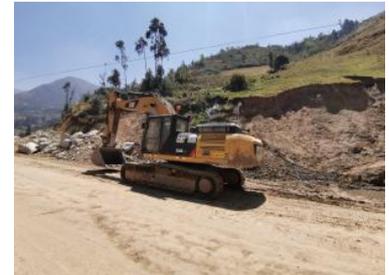
Progresiva: km 24+975al km 25+370 LD
200.MOVIMIENTO DE TIERRAS
207.AMejoramiento de suelos
211.AMaterial de cantera para rellenos

Leve

Personal aproximado verificado en campo: 1 Capataz, 1 Operario, 1 Oficial y 2 Ayudante

Equipos aproximados verificados en campo: 1 Excavadora sobre orugas y 1 motoniveladora con sus respectivos operadores.

Actividades verificadas por personal profesional, técnico y auxiliar del CR20 y del Consorcio HOB. Se sugirió el control adecuado de los procesos constructivos al Consorcio HOB, a fin de garantizar la calidad y durabilidad de la obra. Así como el cumplimiento de los protocolos de seguridad y salud en el trabajo para la actividad y la adecuada disposición de residuos a fin de su posterior transporte.

AL MOMENTO DE LA INSPECCIÓN VISUAL NO SE CONTABA CON LA OPERACIÓN DEL RODILLO, AL RESPECTO LA SUPERVISIÓN DE OBRA REFIERE QUE EL OPERADOR DE DICHO EQUIPO NO SE PRESENTO, POR LO QUE, EL RODILLO SE ENCUENTRA INOPERATIVO LIMITANDO LA EJECUCIÓN DE LA ACTIVIDAD DEL MEJORAMIENTO DE SUELOS EN PROCESO.
