BITACORA ELECTRÓNICA DE OBRA

Confirma Bitacora: Si	Nro Informe: 0066	Fecha Informe: 06 - 09 - 2022	Nombre De La Obra: Corredor vial Lima-Canta-Huayllay-Dv. Cochamarca-Emp. PE 3N Obras de Rehabilitación y Mejoramiento	Personal Encargado: BORIS WALTER AYLLÓN CARCELÉN		
Foto Bitacora:	Foto Bitacora 2:	Foto Bitacora 3:	Foto Bitacora 4:	Foto Bitacora 5:	Foto Bitacora 6:	
Ver imagen completa	Ver imagen completa	Ver imagen completa	Ver imagen completa	Ver imagen completa	Ver imagen completa

NUMERO DE INFORME No. 0066
 CONTRATO DE OBRA: No. 103-2019-MTC/ 20 de fecha 24/09/2019
 EMPRESA CONTRATISTA: CHINA ROAD AND BRIDGE CORPORATION SUCURSAL PERU
 OBRA: SALDO DE OBRA: "MEJORAMIENTO, REHABILITACIÓN Y CONSERVACIÓN POR NIVELES DE SERVICIO Y OPERACIÓN DEL CORREDOR VIAL, LIMA – CANTA – HUAYLLAY – DV. COCHAMARCA – EMP.PE 3N" (SALDO DE OBRAS INICIALES (OI) TRAMO 2 CANTA - HUALLAY LONGITUD: 95.2 KMS.
 MONTO DE OBRAS INICIALES : 338,725,656.80
 SUPERVISOR: CONSORCIO CESEL - CAL Y MAYOR
 CONTRATO DE CONSULTORIA DE OBRA N° 077-2014-MTC/20) ADENDA No. 4 DE FECHA 24-09-2019
 VISITA DE SEGUIMIENTO Y MONITOREO A LAS OFICINAS DE LA SUPERVISION Y CONTRATISTA
 VISITA DE SEGUIMIENTO Y MONITOREO AL TRAMO 2 (

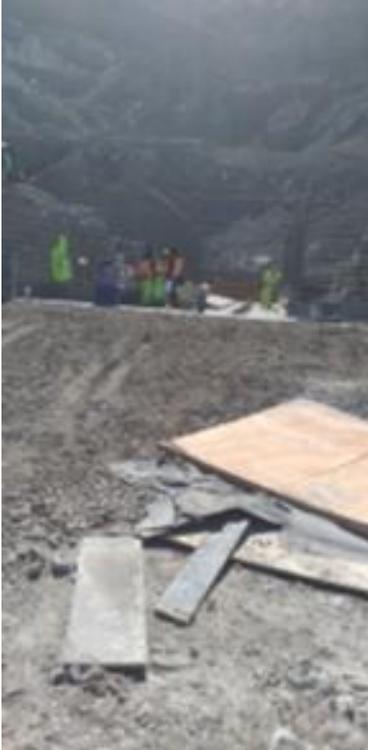
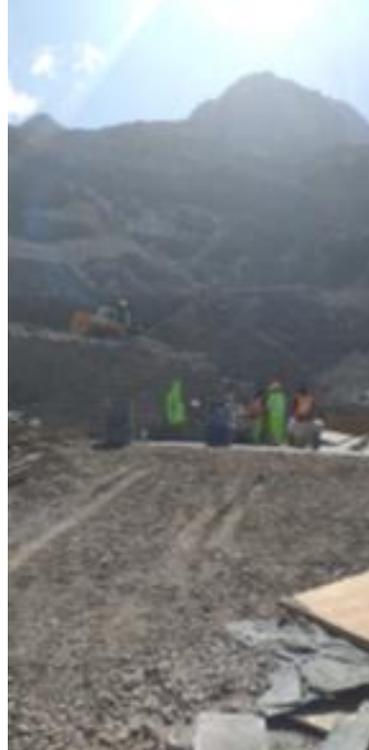
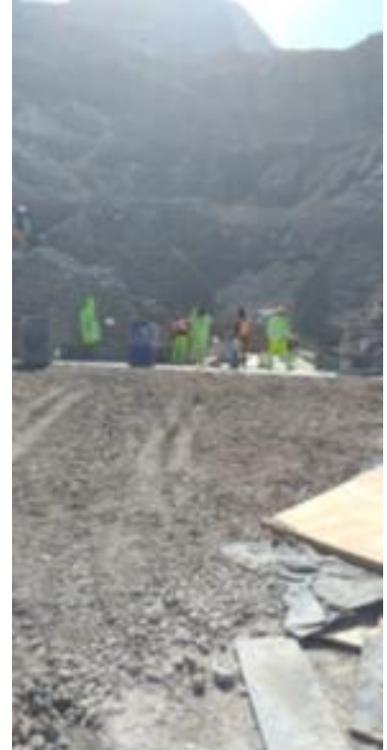
PROGRESIVA KM. 37+425
01.01.06 OBRAS DE ARTE
CODIGO: 01.01.06.09 ENCOFRADO Y DESENCOFRADO
CODIGO: 01.01.06.10 ACERO DE REFUERZO

En la progresiva Km. 37+425 se realiza el encofrado y colocación de acero de refuerzo para la construcción de las bases de alcantarilla marco, Se utiliza herramientas menores, Trabajan: 1 capataz, 12 obreros

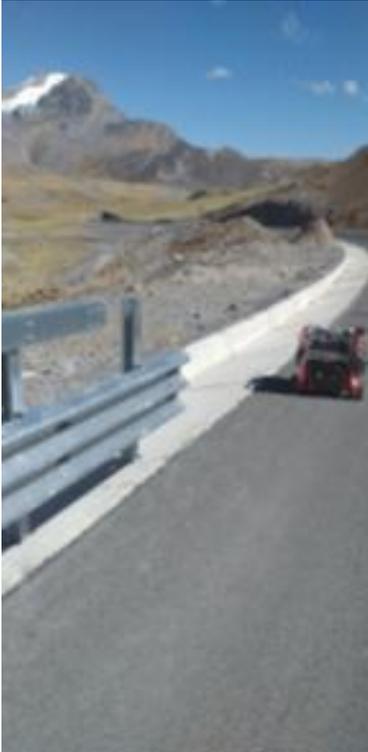
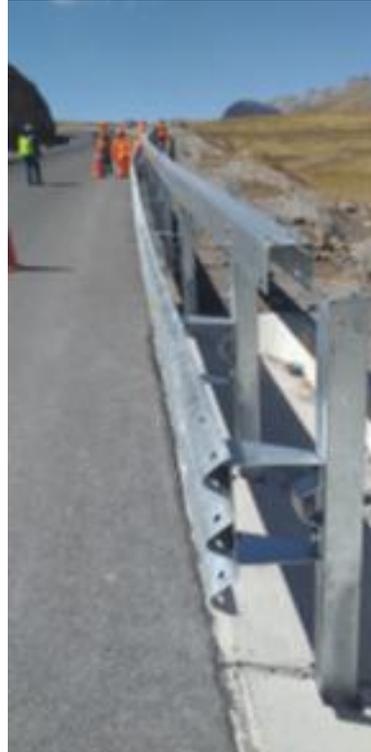
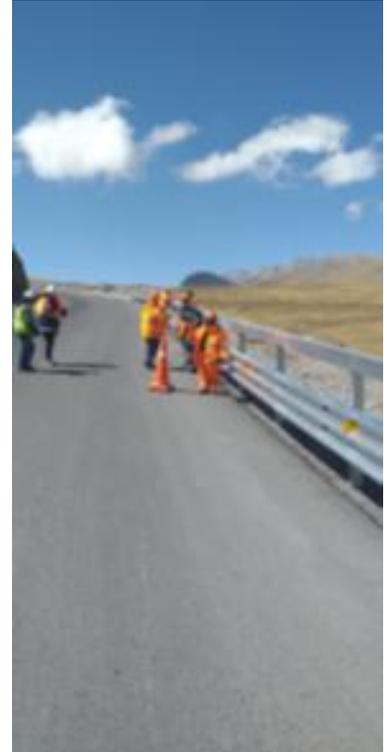
PROGRESIVA KM. 45+500 AL KM 45+580 li
01.01.08 SEÑALIZACION Y SEGURIDAD VIAL
CODIGO: 01.01.08.20 BARRERA DE SEGURIDAD BORDE LATERAL (HINCADA)
CODIGO: 01,01,08.22 VIGA DE ANCLAJE PARA BARRERA DE SEGURIDAD

En las progresivas Km. 45+500 al Km. 45+580 se realiza la construcción de barreras de seguridad borde lateral (hincada) en el borde derecho de la vía. Se utiliza un equipo de hincado, camión de plataforma y equipos menores. Trabajan 1 capataz, 1 operador, 1 chofer, 12 obreros

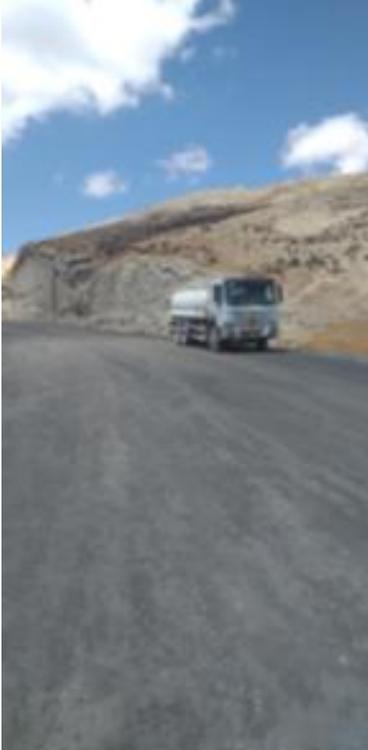
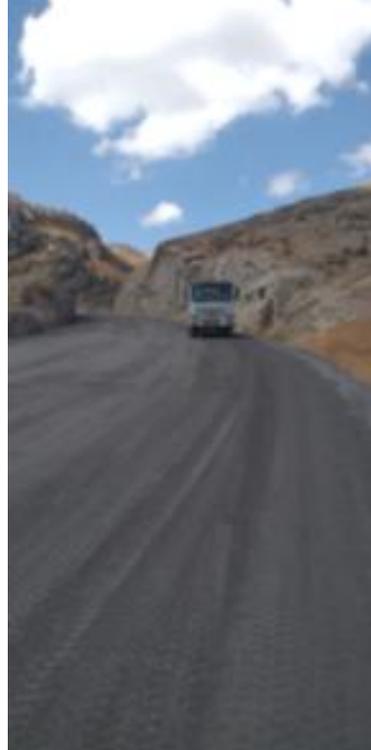
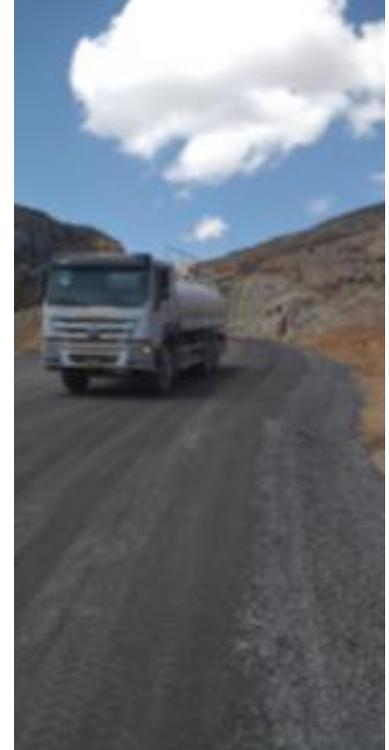
PROGRESIVA KM. 69+800 AL KM. 69+920
01.01.03 SUBBASE Y BASES
01.01.03.02 SUBBASE GRANULAR

En las progresivas Km, 69+800 al km. 69+920 se realiza la construcción de subbase granular, donde se utiliza una motoniveladora y una compactadora de rodillo y 1 camión cisterna, Trabajan: 1 capataz, 3 operadores , 4 obreros y 2 vigías

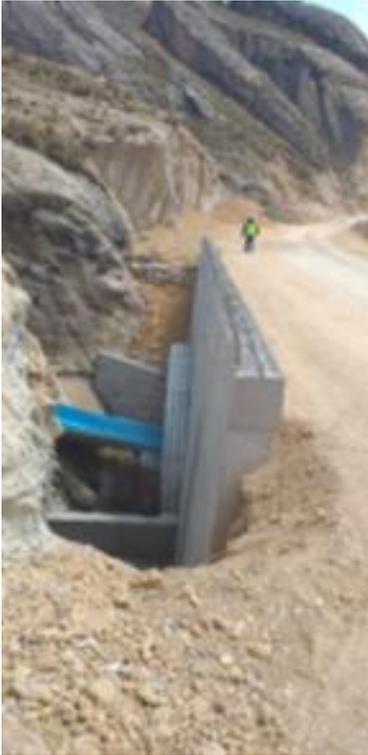
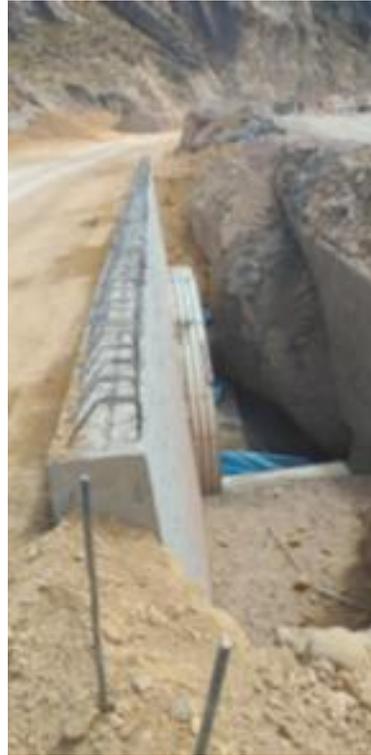
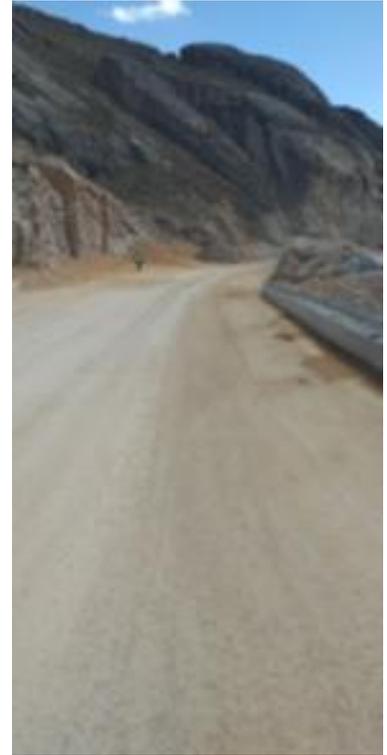
PROGRESIVA KM. 69+995

En la progresiva Km. 69+995 se realiza visita de seguimiento y monitoreo donde se verifica la construcción de los muros laterales donde se ha construido la alcantarilla de gran luz arco, perfil bajo, y se ha rellenado a nivel de subrasante trabajan: 1 capataz, 6 obreros.

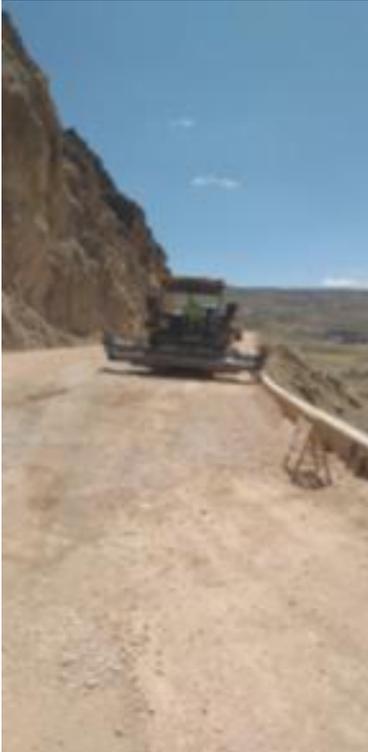
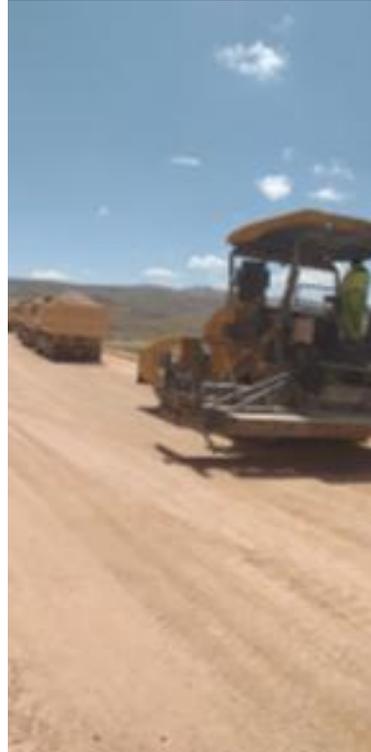
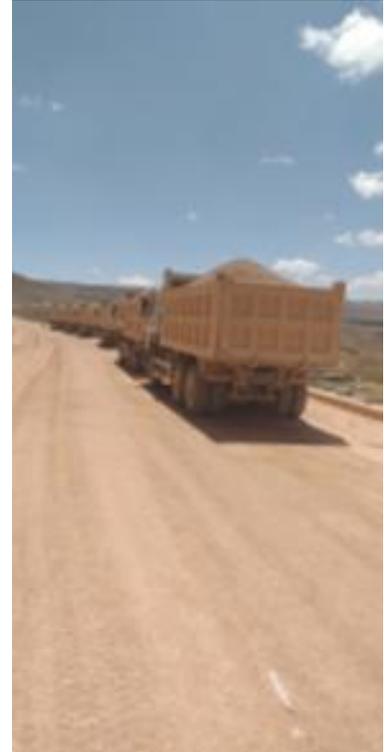
PROGRESIVA KM. 70+100 AL KM. 70+200
01.01.03 SUBBASE Y BASES
01.01.03.02 SUBBASE GRANULAR
01,01,06.04 BASE GRANULAR

En las progresivas Km, 70+100 al km. 70+200 se inicia la construcción de base granular, donde se ha realizado la colocación de la subbase granular, se utiliza una pavimentadora para la colocación del material granular, una compactadora de rodillo y 1 camion cisterna, Trabajan: 1 capataz, 3 operadores , 4 obreros y 2 vigías

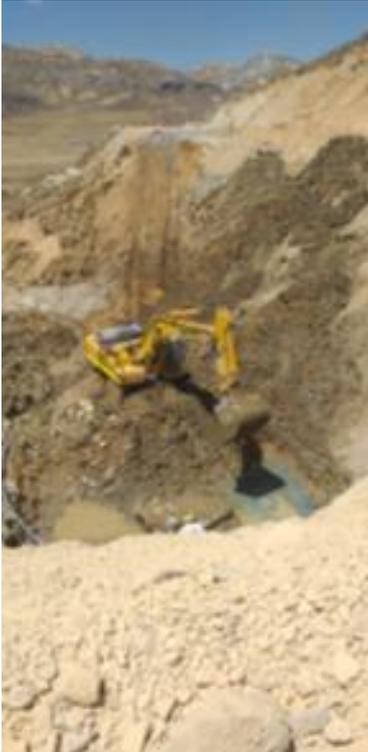
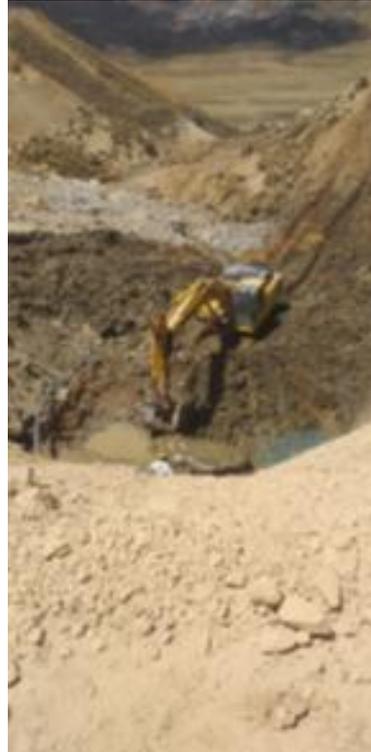
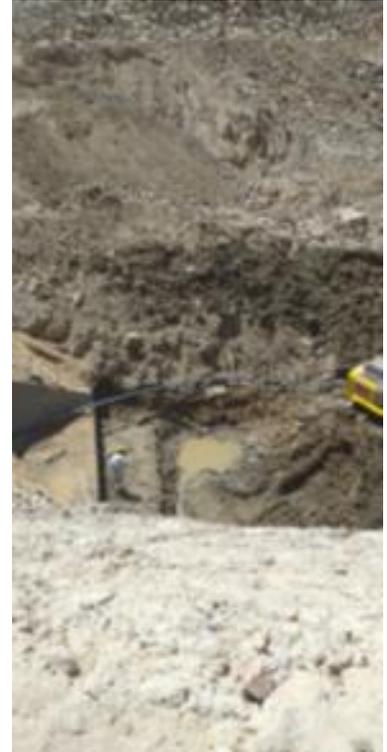
PROGRESIVA KM. 71+900

En la progresiva Km. 71+900 se realiza limpieza del cauce y encausamiento para la alcantarilla TMC construida. trabajan: 1 capataz, 1 operador. Se utiliza una excavadora de oruga,

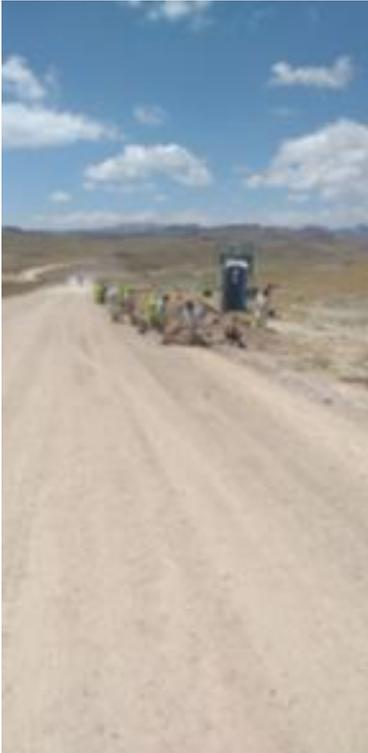
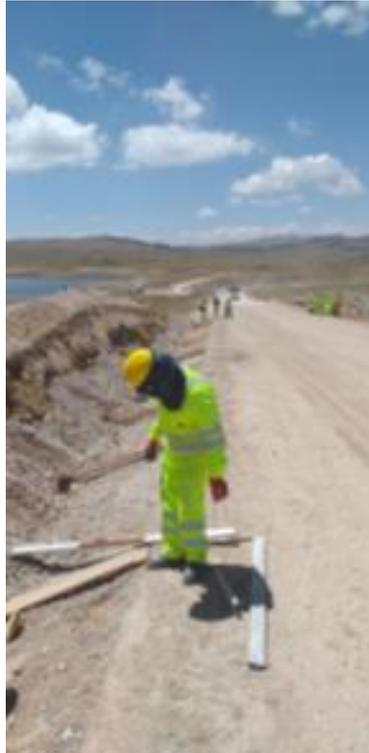
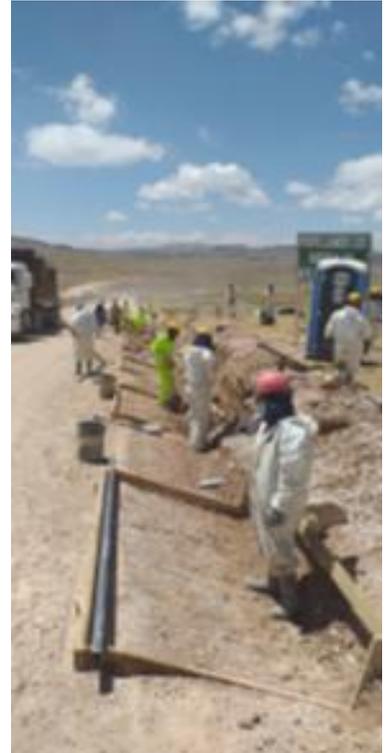
PROGRESIVAS KM. 79+420 A KM. 79+540 li y Id

En la progresiva km. 79+420 a Km. 79+540 se realiza visita de seguimiento y monitoreo al tramo 2 de las obras iniciales, donde se verifica la construcción de cunetas triangulares tipo 1 en el lado izquierdo y derecho de la vía, Se realiza la excavación , acondicionamiento del terreno y colocación de encofrado para la construcción de la cuneta triangular, Se utiliza herramientas menores, trabajan: 1capataz y 20 trabajadores.

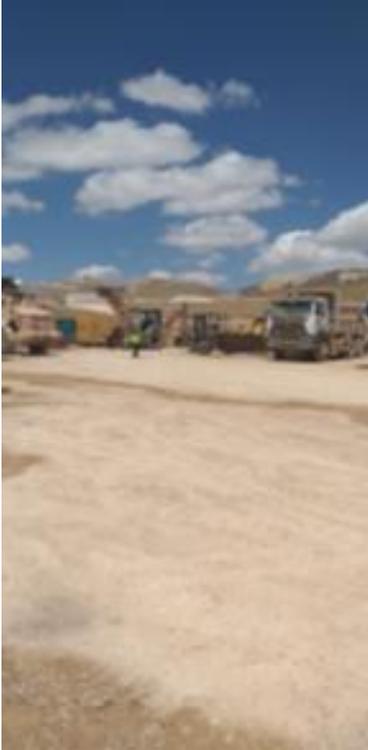
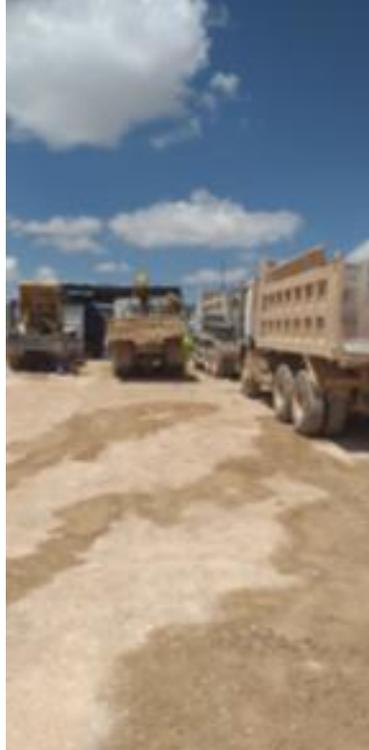
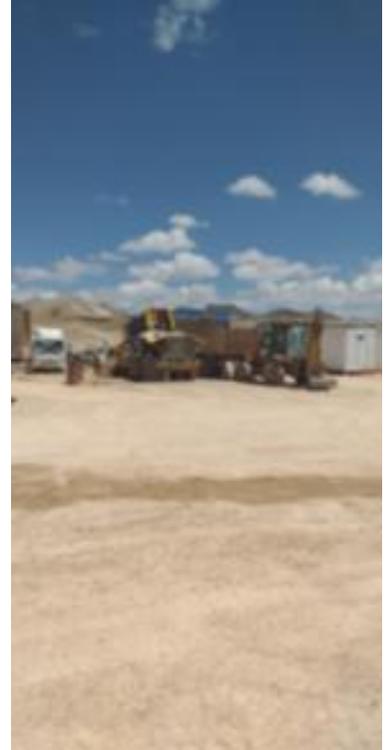
PROGRESIVA KM. 80+200
VISITA DE SEGUIMIENTO Y MONITOREO A LAS AREAS AUXILIARES DEL TRAMO 2
(OBBAS INICIALES): TALLER DE MAQUINAS

En la progresiva Km. 80+200 se realiza visita de seguimiento y monitoreo acompañando al especialista de Seguridad de la Supervisión, al taller de maquinas de la Contratista.

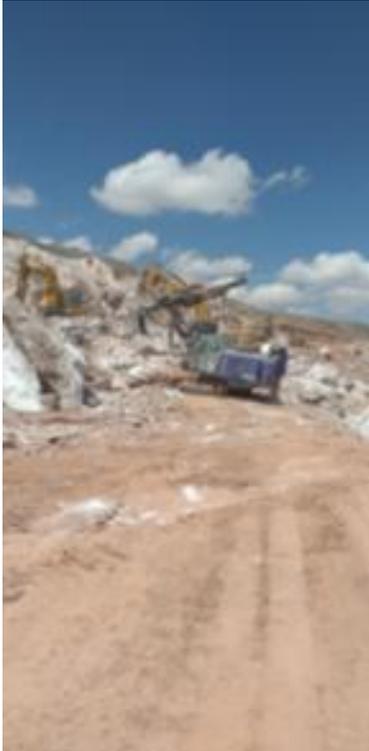
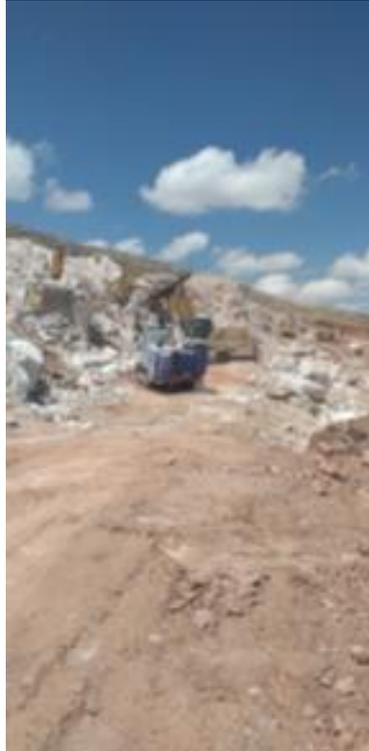
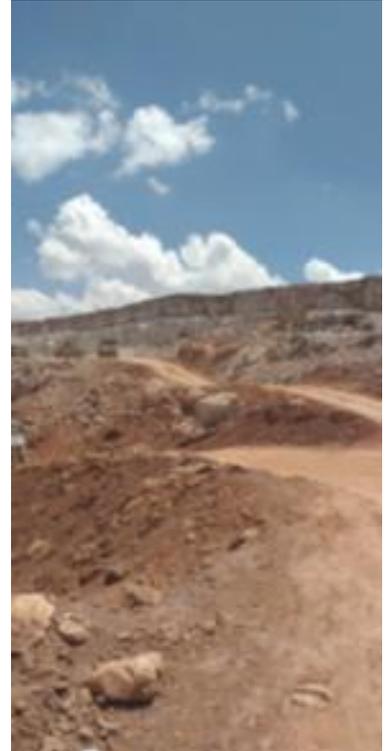
PROGRESIVA KM. 83+700

En la progresiva Km. 83+700 se realiza visita de seguimiento y monitoreo a la cantera donde se verifica los equipos de perforacion rock drill, 5 excavadoras de oruga ,2 cargadores frontales, un tractor y volquetes dentro de la cantera.

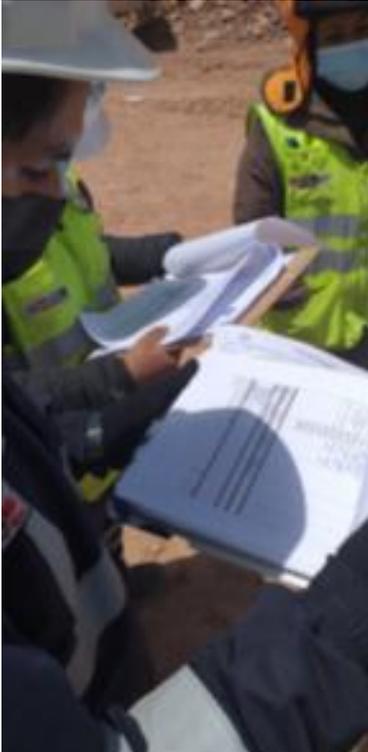
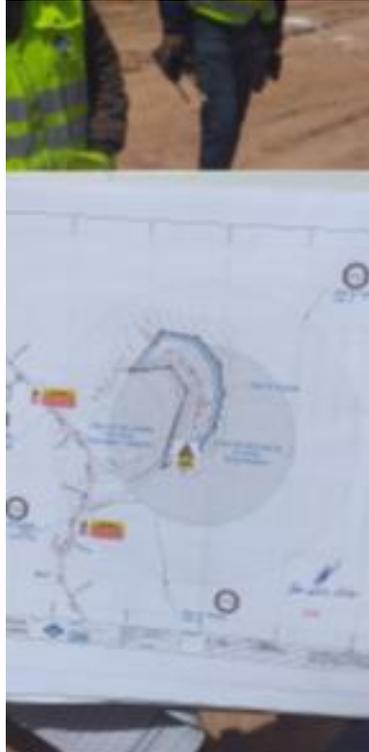
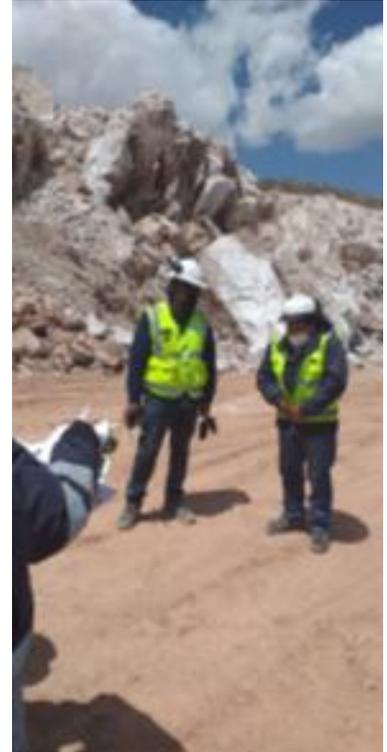
PROGRESIVA KM. 83+700
VISITA DE SEGUIMIENTO Y MONITOREO A LAS AREAS AUXILIARES DEL TRAMO 2 (OBRAS INICIALES) : MITIN DE VOLADURA

En la progresiva Km. 83+700 se realiza visita de seguimiento y monitoreo a la cantera donde se verifica los equipos de perforacion rock drill, 5 excavadoras de oruga ,2 cargadores frontales, un tractor y volquetes dentro de la cantera. SE realiza acompañamiento al especialista de seguridad de la Supervisión , donde se realizara la voladura de material de cantera, se realiza el mitin de voladura y todos los equipos y personas son retirados del sector hasta un radio de 500 metros.

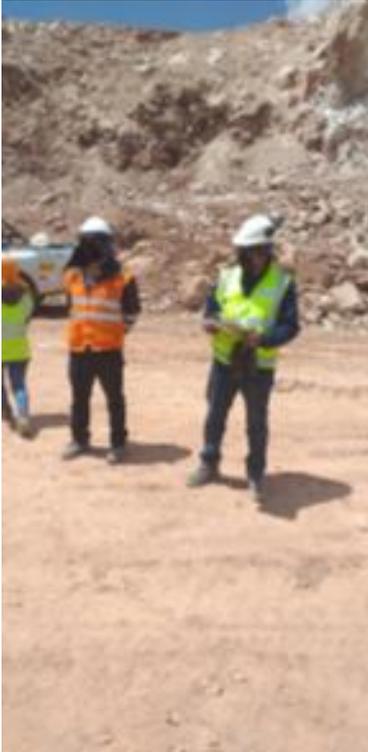
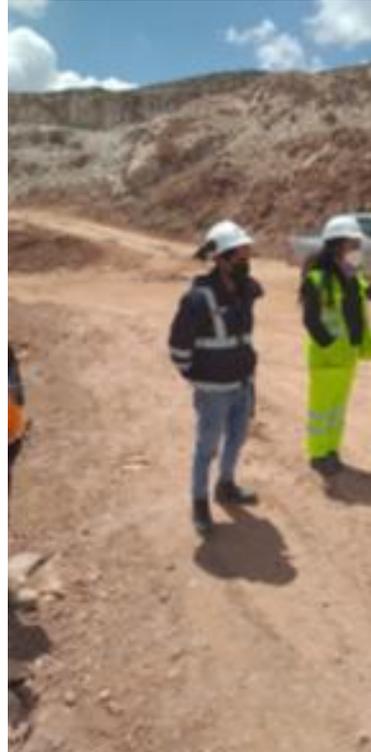
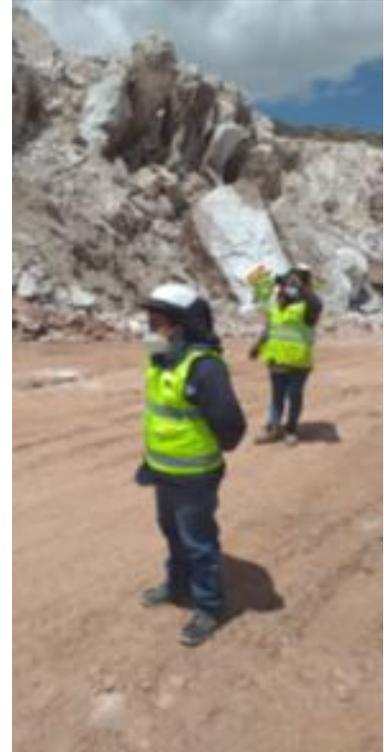
PROGRESIVA KM. 83+700

En la progresiva Km. 83+700 Se realiza acompañamiento al especialista de seguridad de la Supervisión , donde se realizara la voladura de material de cantera, se realiza el mitin de voladura y todos los equipos y personas son retirados del sector hasta un radio de 500 metros.

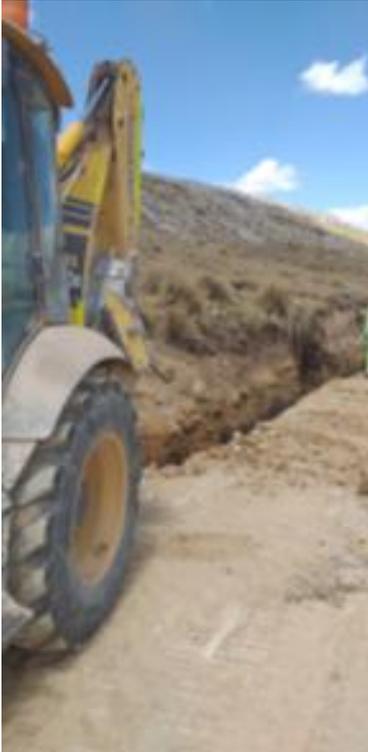
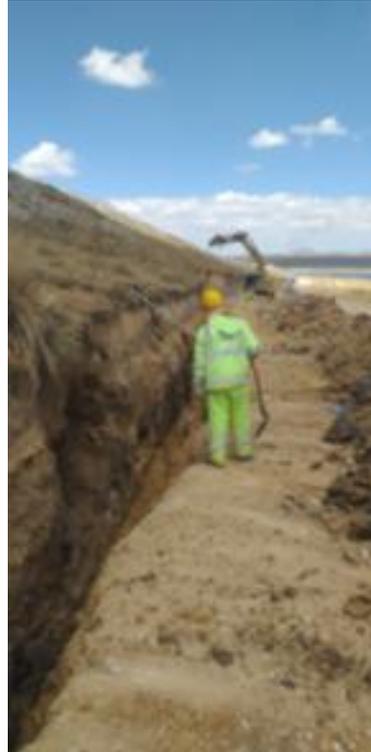
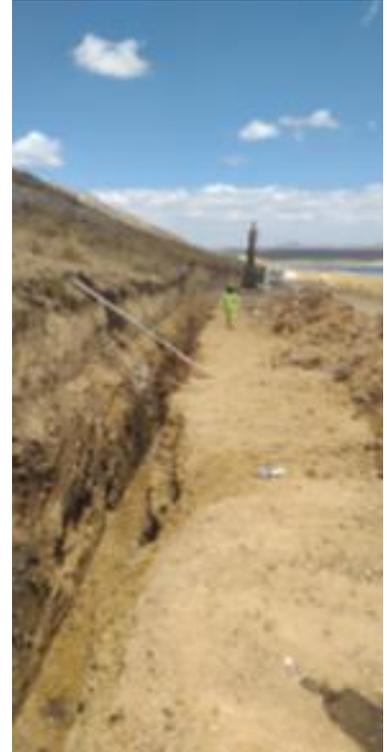
PROGRESIVA KM. 82+800 AL KM. 82+930
01.01.06 OBRAS DE ARTE
01.01.06.18 SUBDREN PROFUNDO
excavación subdren

En la progresiva Km. 82+800 al Km. 82+930 se realiza la excavación para la construcción de subdrenaje profundo, donde se utiliza una excavadora de oruga con accesorio de demolición, 1 retroexcavadora y herramientas menores. Trabajan 1 capataz, 2 operadores 2 obreros, y 2 vigias
