## BITACORA ELECTRÓNICA DE OBRA

Confirma Bitacora:	Nro Informe:	Fecha Informe:	Nombre De La Obra:	Personal Encargado:
Si	N <sup>o</sup> 172-PVN - MJQ Y - 2022	01 - 09 - 2022	MEJORAMIENTO DE LA CARRETERA HUANUCO-CONOCOCHA, SECTOR: HUANUCO-LA UNION-HUALLANCA, RUTA PE-3N, HUANUCO - LA UNION - HUALLANCA, TR 3	MICHAEL JESUS QUISPE YAURI.

OBRA: MEJORAMIENTO, CONSERVACIÓN POR NIVELES DE SERVICIO Y OPERACIÓN DEL CORREDOR VIAL: HUÁNUCO – LA UNIÓN – HUALLANCA – DV. ANTAMINA/ EMP. PE-3N (TINGO CHICO) – NUEVAS FLORES – LLATA – ANTAMINA, TRAMO III.

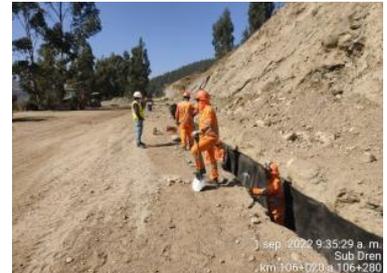
PROGRESIVA: KM 106+146

CONSTRUCCIÓN DE SUB DREN

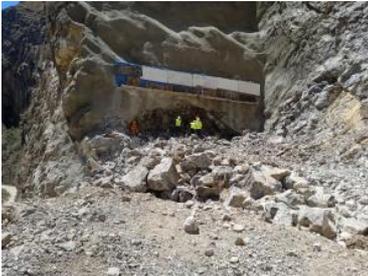
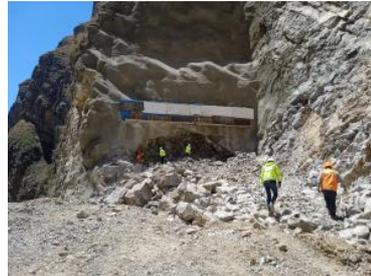
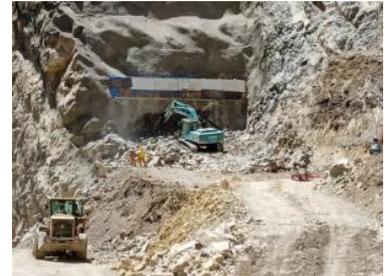
5

PROGRESIVA: KM 144+390 AL KM 144+970: LONG. = 580 M

TUNEL HUACTAHUARU

PERFORACIÓN DE ROCAS CON MAQUINARIAS

TRABAJOS DE MOVIMIENTO DE TIERRA Y ACCESOS DE ENTRADA Y SALIDA DE TUNEL HUACTAHUARU
