## BITACORA ELECTRÓNICA DE OBRA

Confirma Bitacora:	Nro Informe:	Fecha Informe:	Nombre De La Obra:	Personal Encargado:
Si	N <sup>o</sup> 174-PVN - MJQ Y - 2022	03 - 09 - 2022	MEJORAMIENTO DE LA CARRETERA HUANUCO-CONOCOCHA, SECTOR: HUANUCO-LA UNION-HUALLANCA, RUTA PE-3N, HUANUCO - LA UNION - HUALLANCA, TR 3	MICHAEL JESUS QUISPE YAURI.

OBRA: MEJORAMIENTO, CONSERVACIÓN POR NIVELES DE SERVICIO Y OPERACIÓN DEL CORREDOR VIAL: HUÁNUCO – LA UNIÓN – HUALLANCA – DV. ANTAMINA/ EMP. PE-3N (TINGO CHICO) – NUEVAS FLORES – LLATA – ANTAMINA, TRAMO III.

(TINGO CHICO - LA UNIÓN - HUALLANCA) TRAMO III DEL KM 102+819 AL KM 150+421  
LONG: 47.602 KM

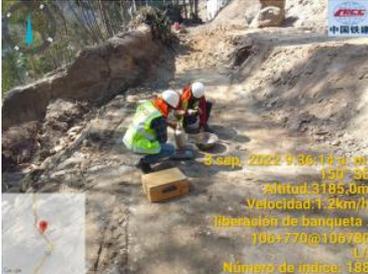
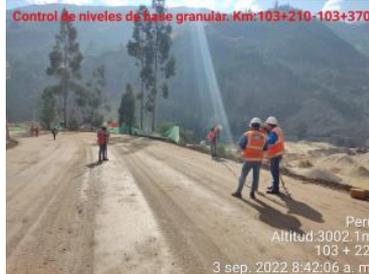
PROGRESIVA: KM 106+770

ENSAYO DE DENSIDAD DE CAMPO – CONO DE ARENA

MEJORAMIENTO DEL SUELO A NIVEL DE SUB RASANTE

ENSAYO DE DENSIDAD Y PESO ESPECÍFICO DEL SUELO CON EL MÉTODO DE CONO Y ARENA

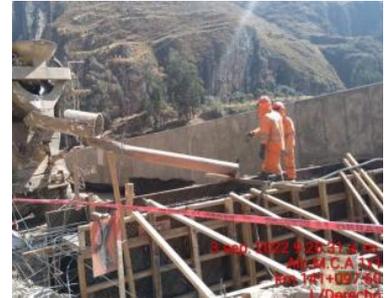
PROGRESIVA: KM 141+097

CONSTRUCCIÓN DE ALCANTARILLA – (TMC)

EXCAVACIÓN PARA CONSTRUCCIÓN DE ALCANTARIA DE TUBERÍA METÁLICA CORRUGADA (TMC)

SE VERIFICA EL COLOCADO DE CONCRETO DE F'C=175 KG/CM2 EN LAS ALCANTARILLAS

ALC. TMC Ø 36", SE PROCEDIO CON LA COLOCACIÓN DE CONCRETO F'C.175 KG/CM2, EN EL CABEZAL CON ALAS DE SALIDA
