BITACORA ELECTRÓNICA DE OBRA

REGISTRO DE LA BITACORA Y FOTO DEL CUADERNO DE OBRA

NUMERO DE INFORME No. 0069
 CONTRATO DE OBRA: No. 103-2019-MTC/ 20 de fecha 24/09/2019
 EMPRESA CONTRATISTA: CHINA ROAD AND BRIDGE CORPORATION SUCURSAL PERU
 OBRA: SALDO DE OBRA: "MEJORAMIENTO, REHABILITACIÓN Y CONSERVACIÓN POR NIVELES DE SERVICIO Y OPERACIÓN DEL CORREDOR VIAL, LIMA – CANTA – HUAYLLAY – DV. COCHAMARCA – EMP.PE 3N" (SALDO DE OBRAS INICIALES (OI) TRAMO 2 CANTA - HUALLAY LONGITUD: 95.2 KMS.
 MONTO DE OBRAS INICIALES : 338,725,656.80
 SUPERVISOR: CONSORCIO CESEL - CAL Y MAYOR
 CONTRATO DE CONSULTORIA DE OBRA N° 077-2014-MTC/20) ADENDA No. 4 DE FECHA 24-09-2019
 VISITA DE SEGUIMIENTO Y MONITOREO A LAS OFICINAS DE LA SUPERVISION Y CONTRATISTA
 VISITA DE SEGUIMIENTO Y MONITOREO AL TRAMO 2 (OBRAS INICIALES) DESDE CANTA KM. 0+000 AL KM. 60+000 VIA HUALLAY

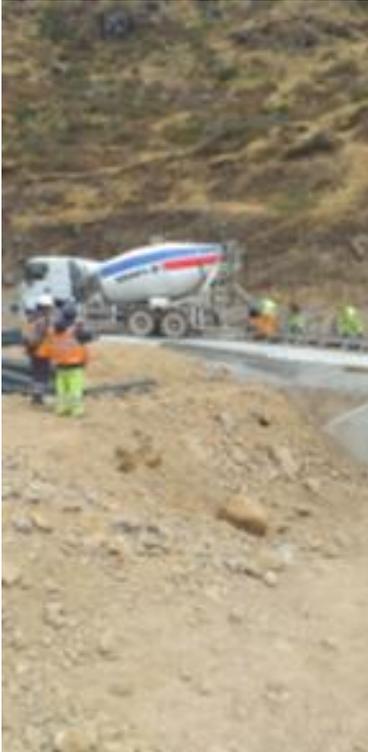
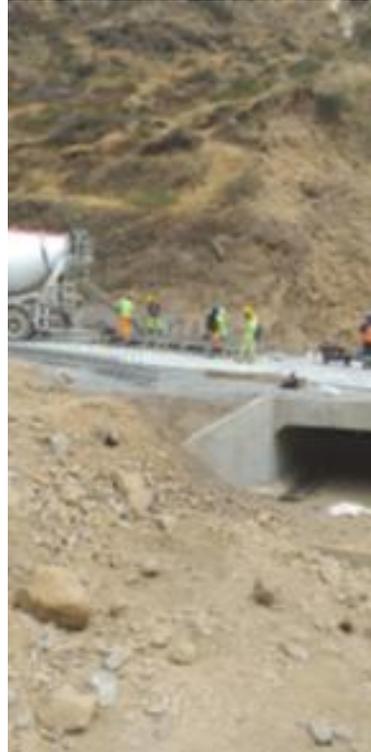
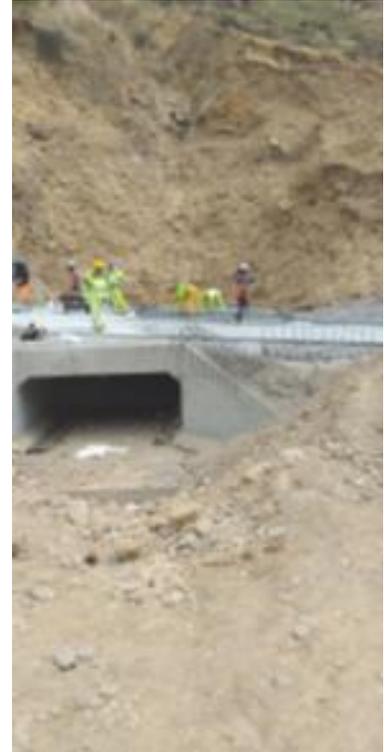
PROGRESIVA KM. 16+200

En la progresiva Km. 16+200 se realiza el vaciado de losas de concreto armado para la construcción, Se utiliza dos Camión Mixer y herramientas menores, Trabajan: 1 capataz, 12 obreros

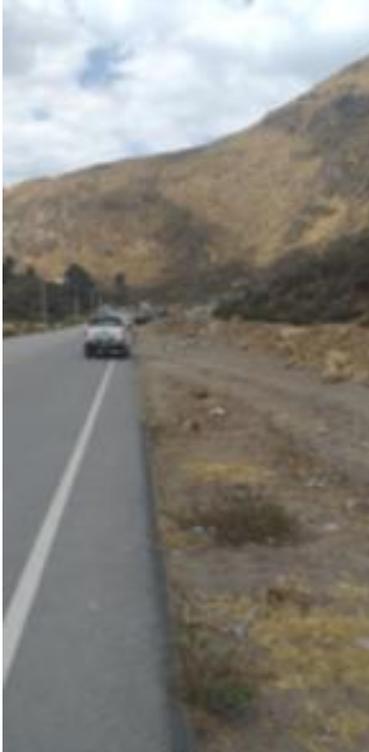
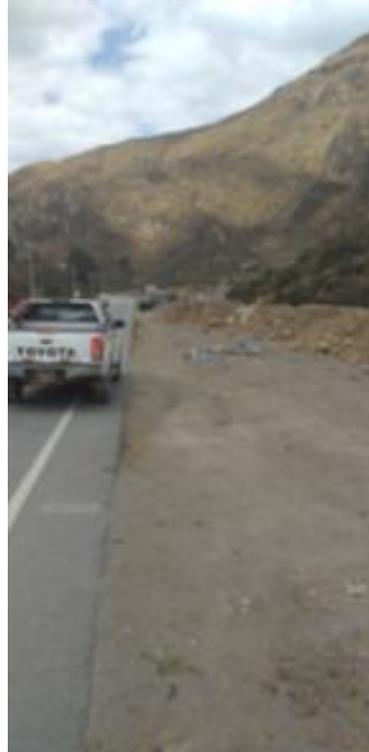
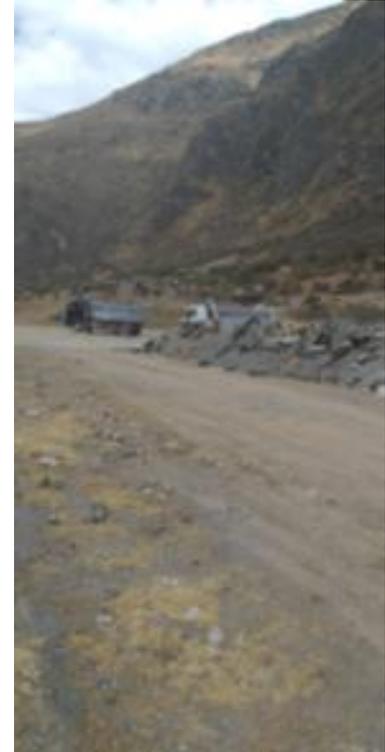
PROGRESIVA KM. 17+300

En la progresiva Km. 17+300 se realiza la carga y el transporte de material de desecho y excedente hacia el DME km. 13+450 , Se utiliza 10 volquetes, 1 cargador frontal , trabajan: 1 capataz, 10 choferes, 1 operador, 2 vigias

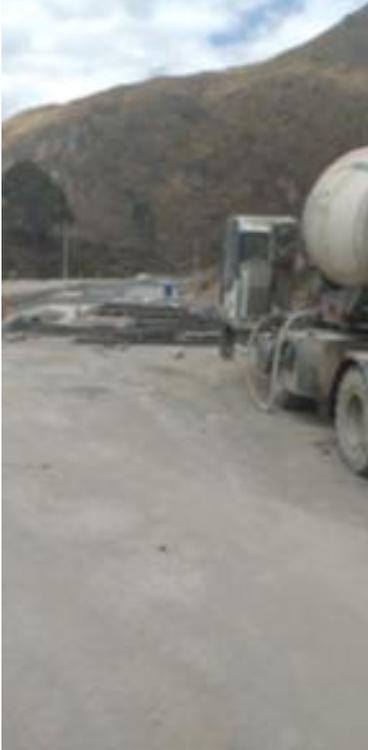
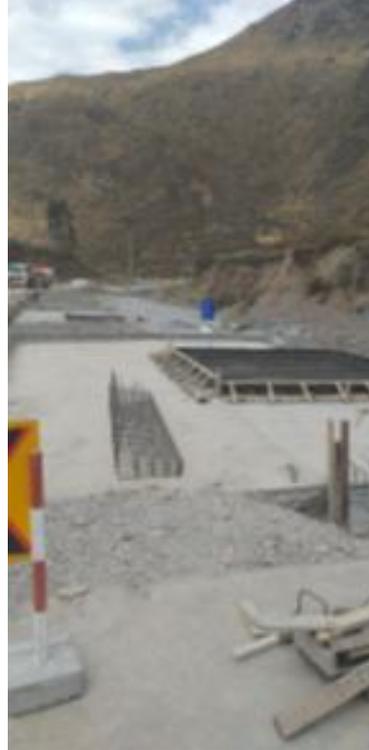
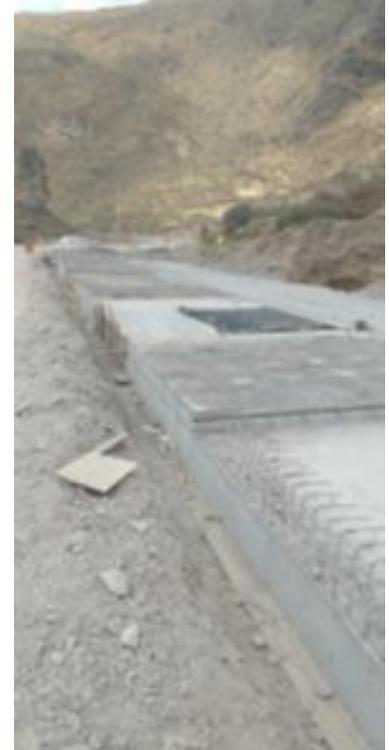
PROGRESIVA KM. 17+460

En la progresiva Km. 17+460 se realizo el vaciado de losa de concreto armado, Se utilizo dos camiones mixer y herramientas menores, Trabajaron: 1 capataz, 12 obreros

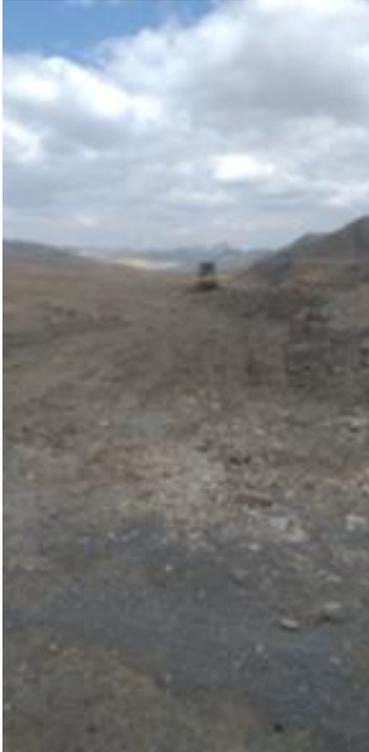
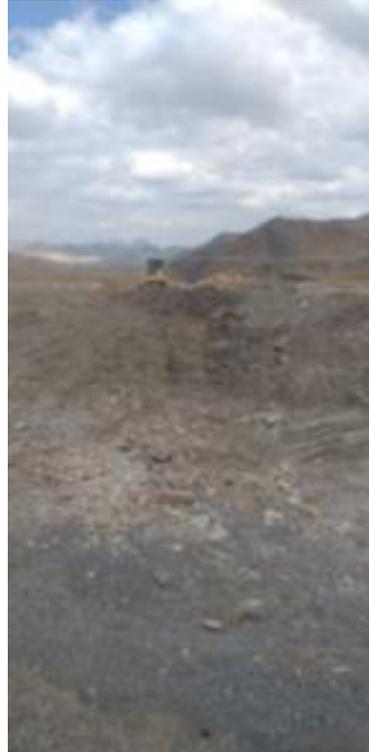
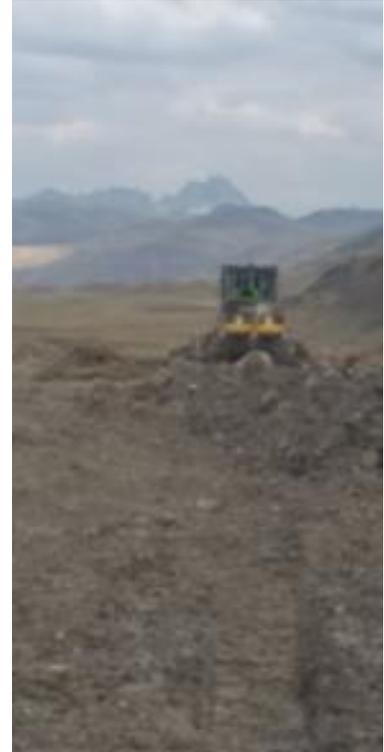
PROGRESIVA KM. 57+120

En la progresiva Km. 57+120 se realiza la conformación de material excedente en DME, como programa de cierre de protección ambiental. Se utiliza un tractor de empuje, trabajan: 1 capataz, 1 operador, 2 vigías.

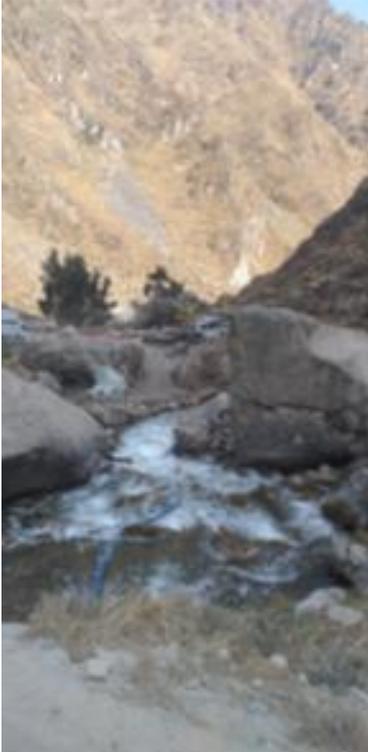
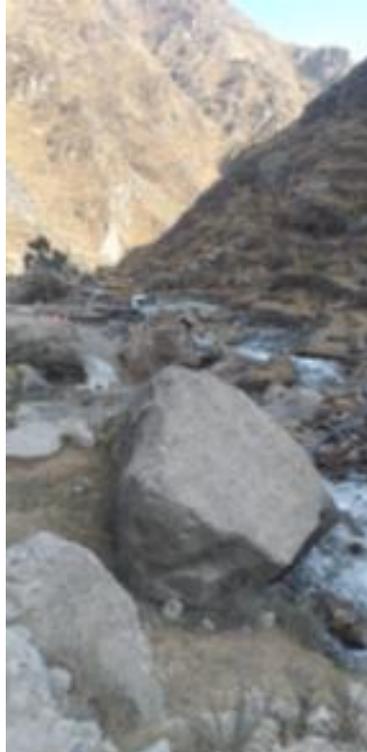
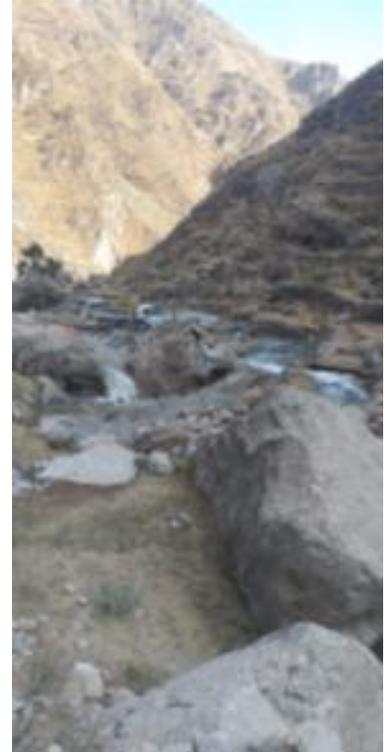
PROGRESIVA KM. 24+400

En la progresiva Km. 24+400 se ha realizado la excavación no clasificada para estructuras en seco donde se excavo el sitio donde se ubicará el estribo izquierdo del pontón de concreto armado en la zona arqueológica. Se realizo el vaciado del solado del estribo izquierdo y actualmente se realiza el transporte al sitio del acero de refuerzo preparado, de la base del estribo izquierdo , Se utiliza un Camión grua. trabajan: 1 capataz, 4 obreros, 1 operadores, 2 vigias.

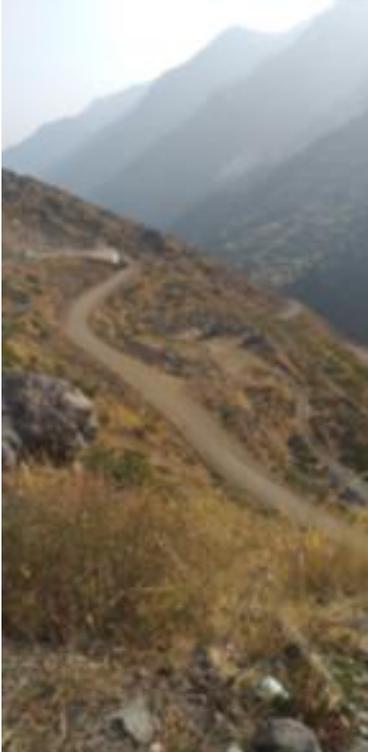
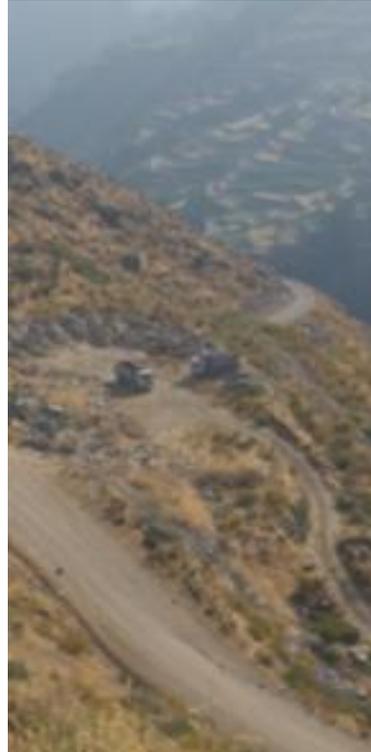
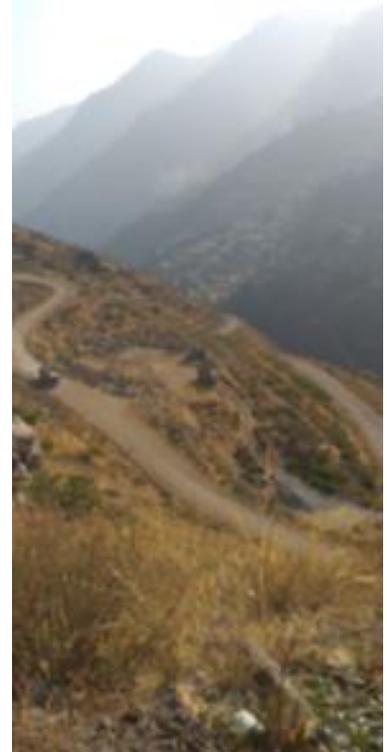
PROGRESIVA KM. 13+450

En la progresiva Km. 13+450 se ubica el DME en la parte baja en el lado izquierdo a la vía, se realiza el transporte de material de desecho y excedente desde Km 17 hacia el DME km. 13+450 , Se utiliza 10 volquetes, 1 cargador frontal , trabajan: 1 capataz, 10 choferes, 1 operador, 2 vigias
