BITACORA ELECTRÓNICA DE OBRA

REGISTRO DE LA BITACORA Y FOTO DEL CUADERNO DE OBRA

Confirma Bitacora: Si	Nro Informe: 72	Fecha Informe: 13 - 09 - 2022	Nombre De La Obra: Corredor vial Lima-Canta-Huayllay-Dv. Cochamarca-Emp. PE 3N Obras de Rehabilitación y Mejoramiento	Personal Encargado: BORIS WALTER AYLLÓN CARCELÉN		
Foto Bitacora:	Foto Bitacora 2:	Foto Bitacora 3:	Foto Bitacora 4:	Foto Bitacora 5:	Foto Bitacora 6:	
Ver imagen completa	Ver imagen completa	Ver imagen completa	Ver imagen completa	Ver imagen completa	Ver imagen completa

NUMERO DE INFORME No. 0072
CONTRATO DE OBRA: No. 103-2019-MTC/ 20 de fecha 24/09/2019
EMPRESA CONTRATISTA: CHINA ROAD AND BRIDGE CORPORATION SUCURSAL PERU
OBRA: SALDO DE OBRA: "MEJORAMIENTO, REHABILITACIÓN Y CONSERVACIÓN POR NIVELES DE SERVICIO Y OPERACIÓN DEL CORREDOR VIAL, LIMA – CANTA – HUAYLLAY – DV. COCHAMARCA – EMP.PE 3N" (SALDO DE OBRAS INICIALES (OI) TRAMO 2 CANTA - HUALLAY LONGITUD: 95.2 KMS.
MONTO DE OBRAS INICIALES : 338,725,656.80
SUPERVISOR: CONSORCIO CESEL - CAL Y MAYOR
CONTRATO DE CONSULTORIA DE OBRA N° 077-2014-MTC/20) ADENDA No. 4 DE FECHA 24-09-2019
VISITA DE SEGUIMIENTO Y MONITOREO A LAS OFICINAS DE LA SUPERVISION Y CONTRATISTA
VIS

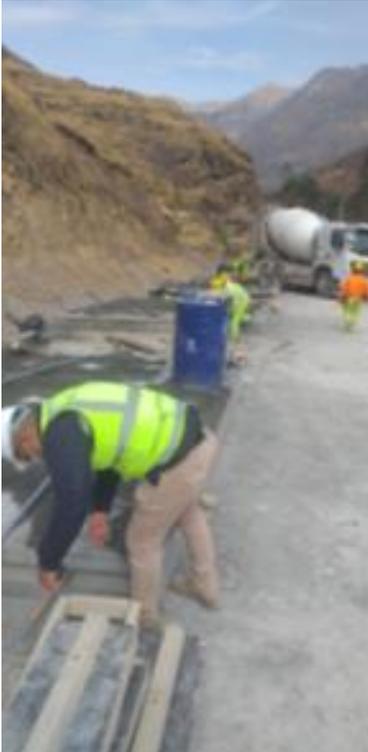
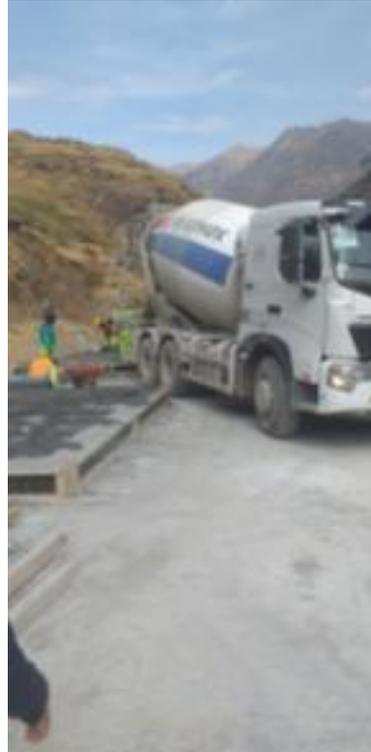
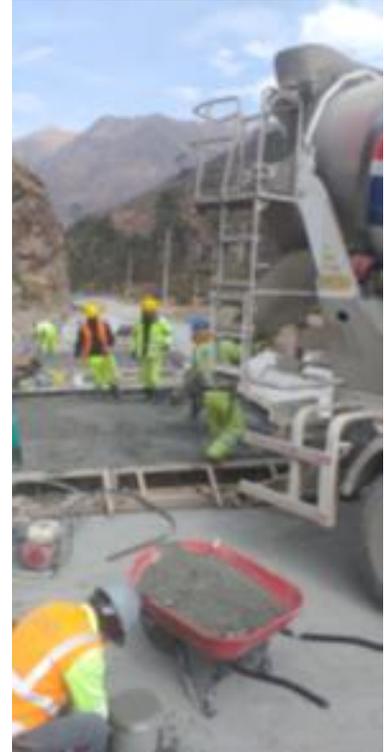
PROGRESIVA KM. 16+200

En la progresiva Km. 16+200 se continua con el vaciado de tramos de losas de concreto armado para la construcción, Se utiliza dos Camión Mixer y herramientas menores, Trabajan: 1 capataz, 12 obreros

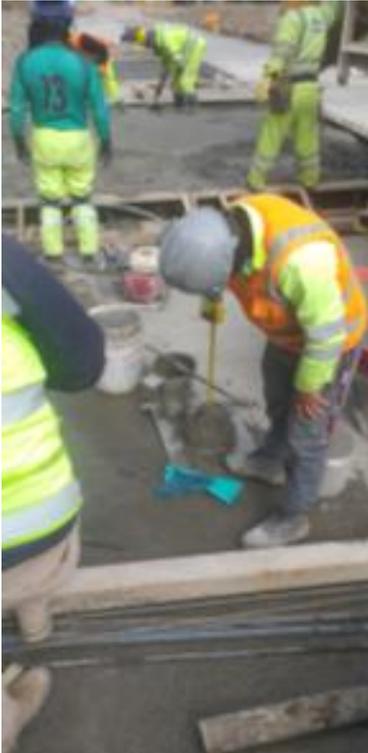
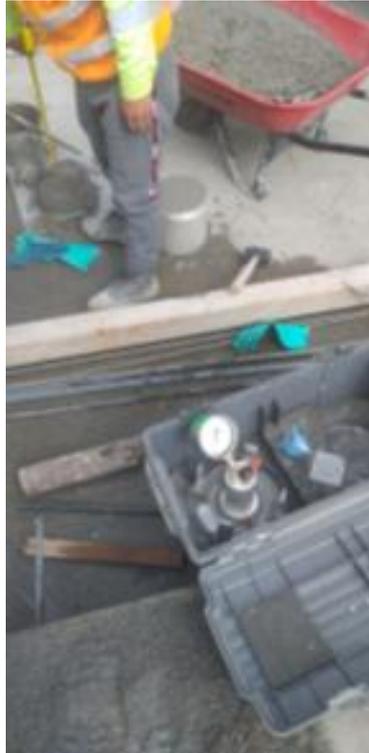
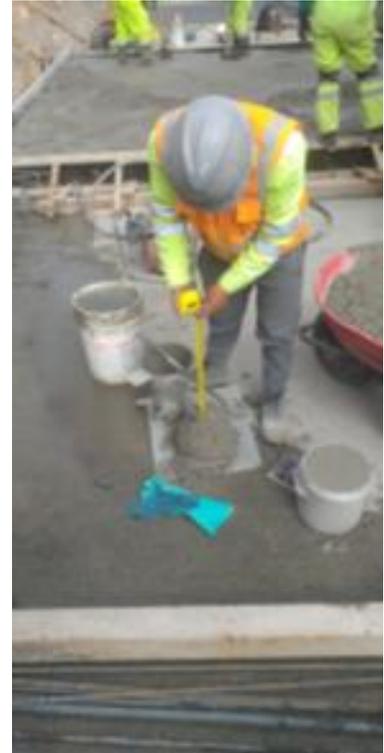
PROGRESIVA KM. 16+200

En la progresiva Km. 16+200 se continua con el vaciado de tramos de losas de concreto armado para la construcción, Se utiliza dos Camión Mixer y herramientas menores, Trabajan: 1 capataz, 12 obreros. Se realizan los controles de calidad del concreto ; como la toma del asentamiento de la mezcla de concreto utilizando el cono de abrahams que llega al sitio de vaciado , determinación de los porcentajes de vacíos de la mezcla utilizando la olla washington y la toma de probetas cilíndricas de concreto para su posterior ensayo a compresión.

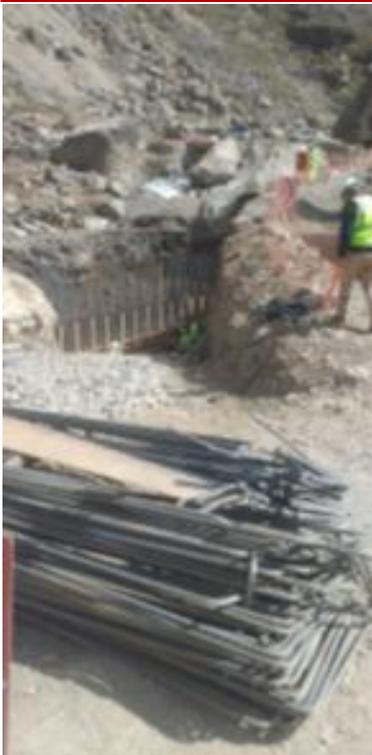
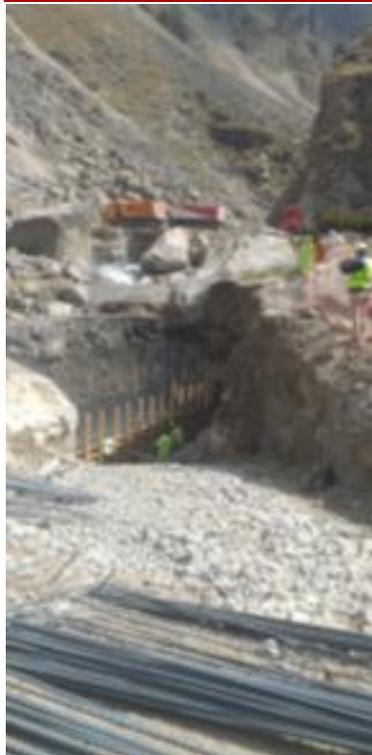
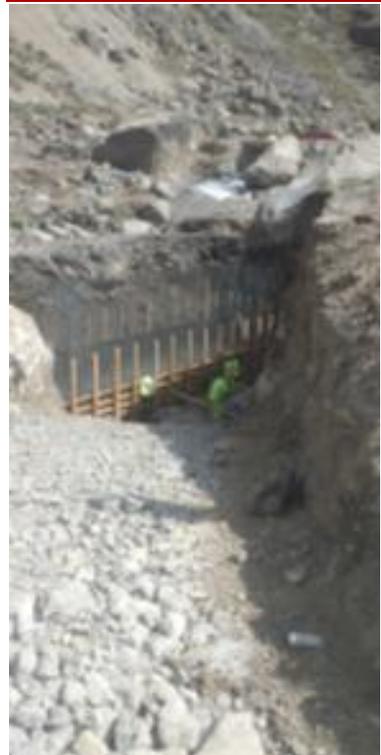
En la progresiva Km. 24+400 se ha realizado la excavación no clasificada para estructuras en seco donde se excavo el sitio donde se ubicará el estribo izquierdo del pontón de concreto armado en la zona arqueológica. Se realizo el vaciado del solado del estribo izquierdo y actualmente se realiza la colocación del acero de refuerzo preparado y encofrado, de la base del estribo izquierdo , Se utiliza un Camión grua. trabajan: 1 capataz, 4 obreros, 1 operadores, 2 vigías

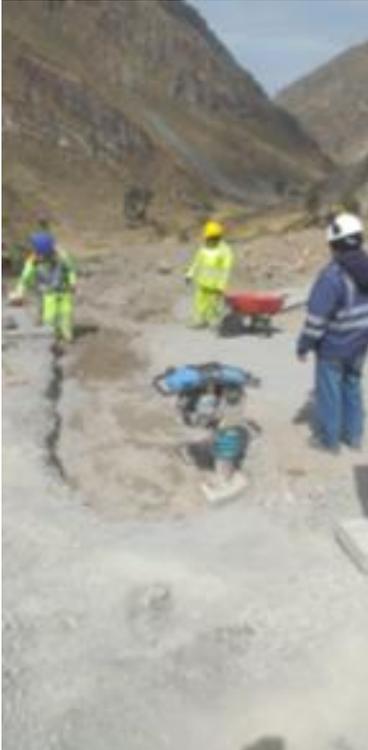
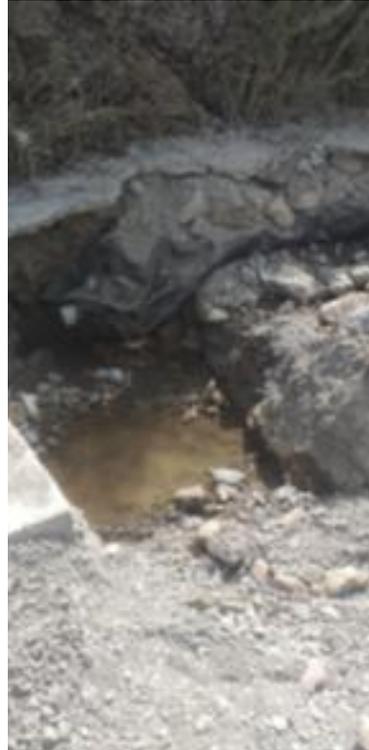
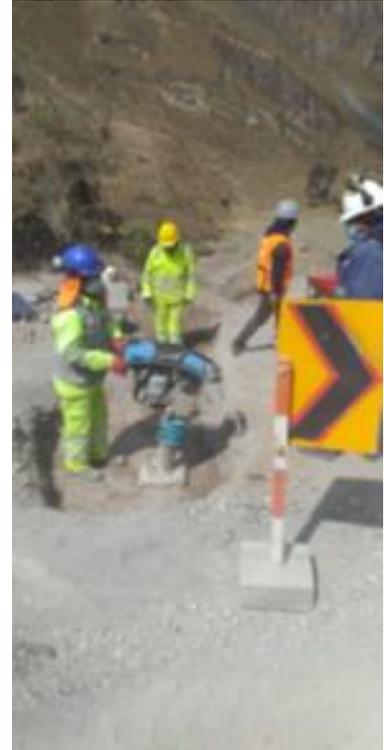
PROGRESIVA KM. 26+500

En la progresiva Km, 26+500 se realiza visita de seguimiento al tramo 2 donde se realiza la construcción de descarga. realizando el relleno y compactación del material para construir una descarga de subdrenaje. SE ha excavado solo la mitad de la vía . trabajan 1 capataz, 2 obreros

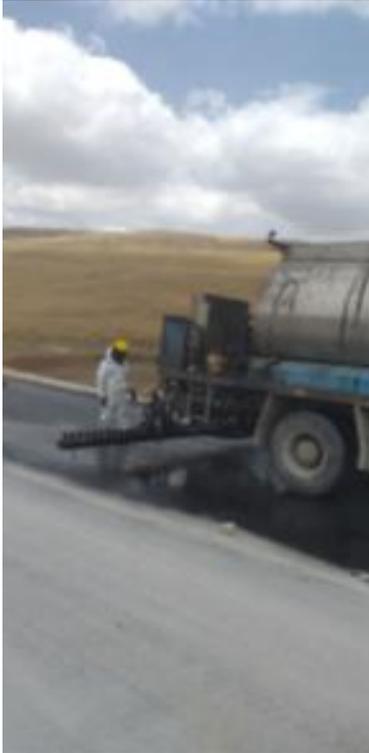
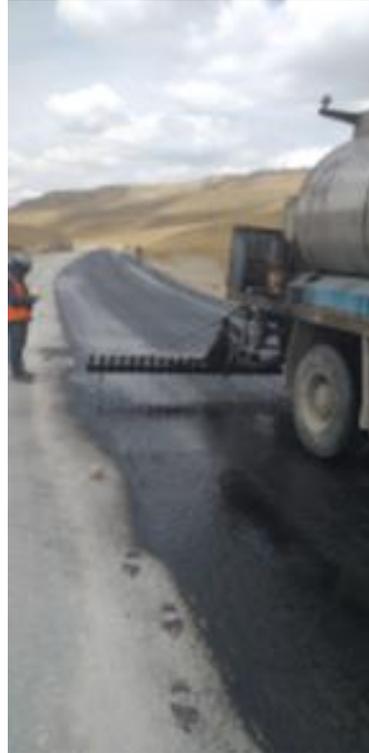
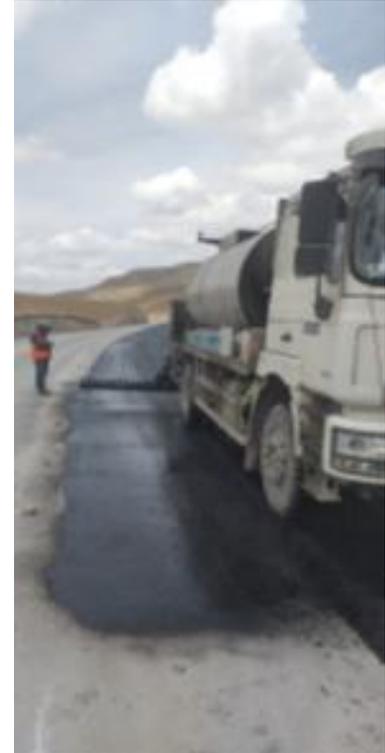
PROGRESIVA KM. 64+110 AL KM. 64+660

En la progresiva Km. 64+110 al Km. 64+660 se realiza la imprimación asfáltica en el carril derecho de la vía. Se utiliza una camión imprimador y equipo menor, trabajan 1 capataz, 3 operarios 2 obreros, 2 vigías

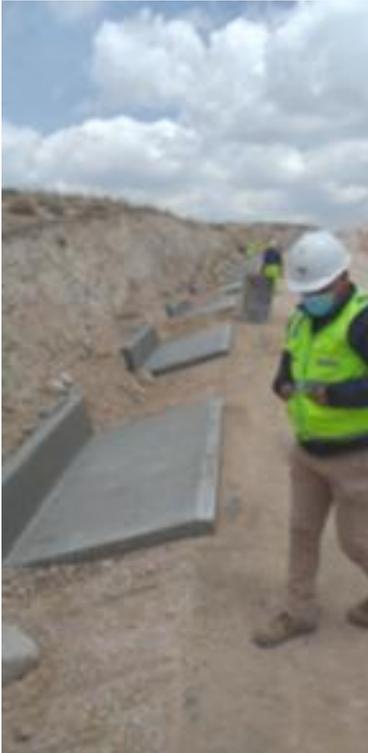
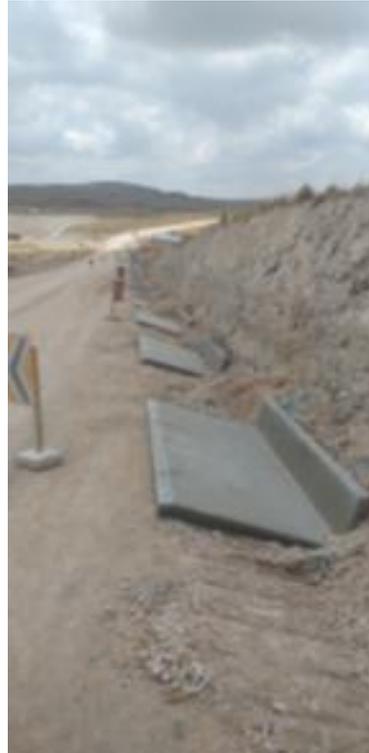
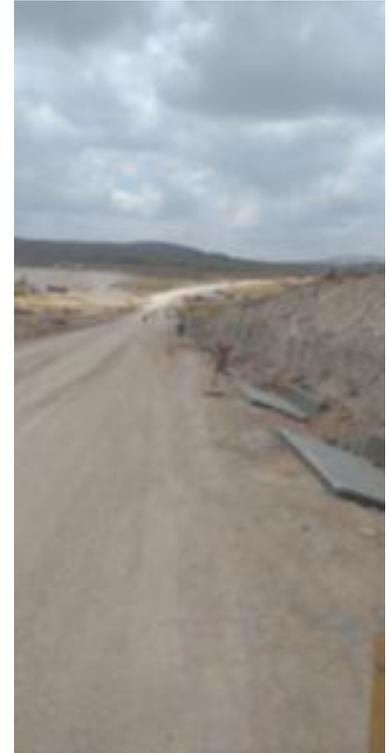
PROGRESIVAS KM. 79+500 a 80+000 Id

En la progresiva km. 79+500 a Km, 80+000 se realiza visita de seguimiento y monitoreo al tramo 2 de las obras iniciales, donde se verifica la construcción de cunetas triangulares tipo 1 en el lado derecho de la vía, Se realiza la excavación , acondicionamiento del terreno, colocación de encofrado y vaciado de mezcla de concreto para la construcción de la cuneta triangular, Se utiliza herramientas menores, trabajan: 1capataz y 20 trabajadores.

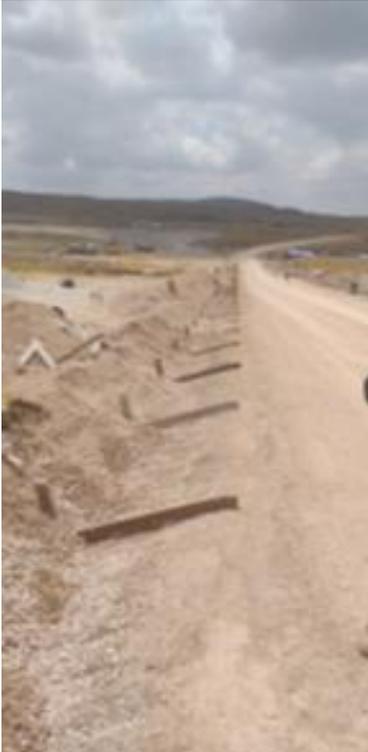
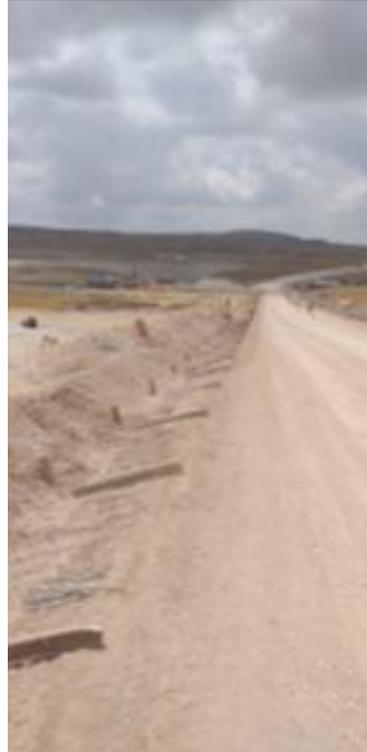
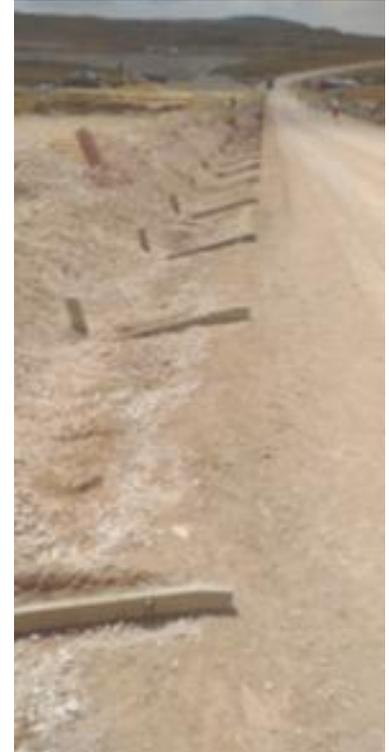
PROGRESIVAS KM. 79+950 a 80+100 li

En la progresiva km. 79+950 a Km, 80+100 se realiza visita de seguimiento y monitoreo al tramo 2 de las obras iniciales, donde se verifica la construcción de cunetas triangulares tipo 1 en el lado izquierdo de la vía, Se realiza la excavación , acondicionamiento del terreno y colocación de encofrado para la construcción de la cuneta triangular, Se utiliza herramientas menores, trabajan: 1capataz y 15 trabajadores

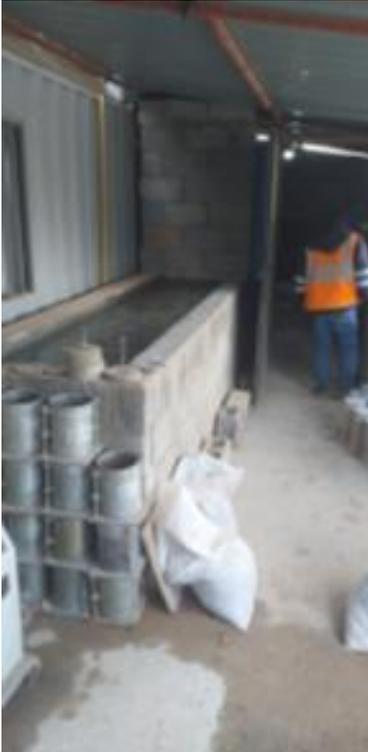
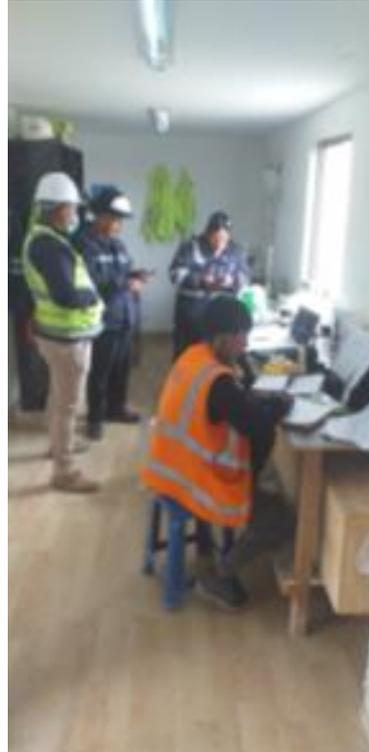
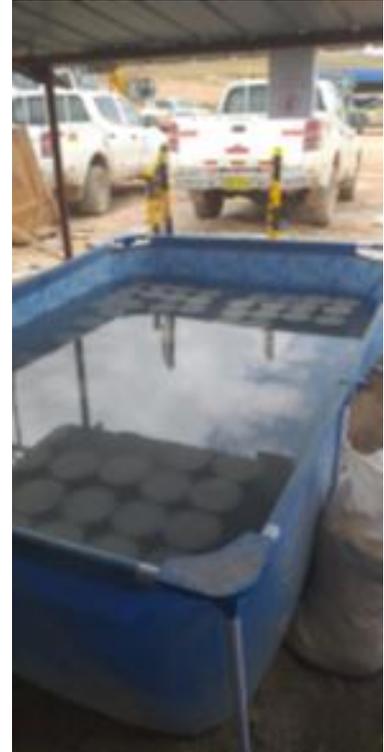
PROGRESIVA KM. 80+200

En la progresiva Km. 80+200 se ubica el taller de la contratista donde se visita el laboratorio de concreto de la contratista, donde se verifica que hay un tecnico de la supervisión, 2 tecnicos de la contratiasta. esta visita se realiza con los ingenieros de Suelos y obras de Arte de saupervisión, con el objetivo de coordinar las labores de control de calidad del concreto.

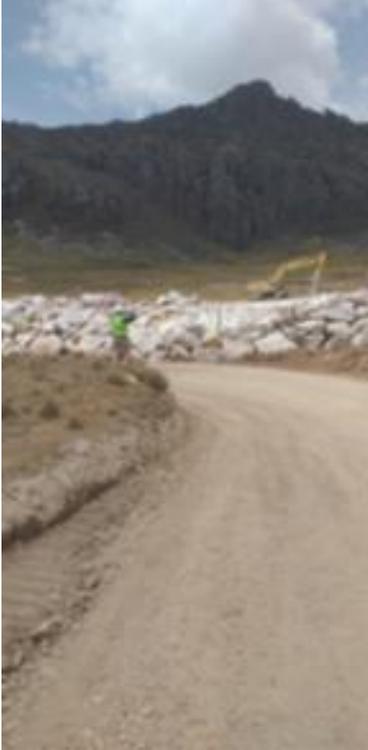
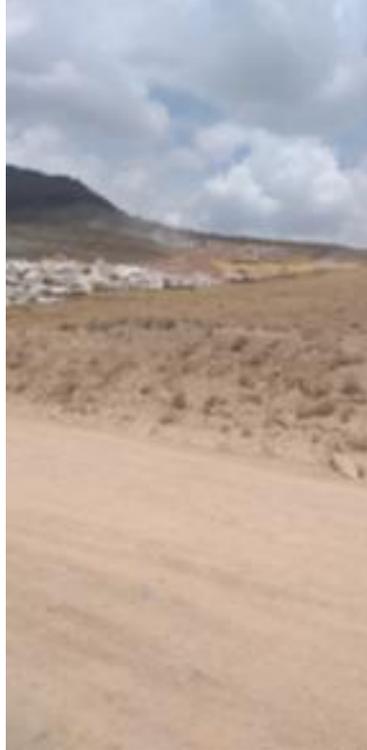
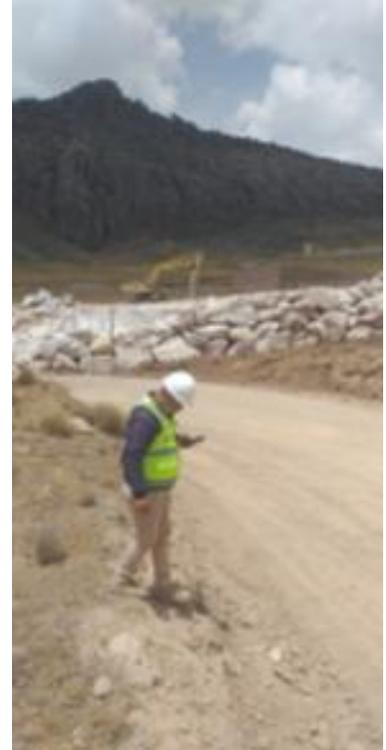
En las progresivas Km. 92+300 al Km. 92+525 se realiza la construcción de pedraplenes, donde se utiliza una excavadora de oruga, una compactadora de rodillo. Trabajan: 1 capataz, 4 obreros, 2 vigías

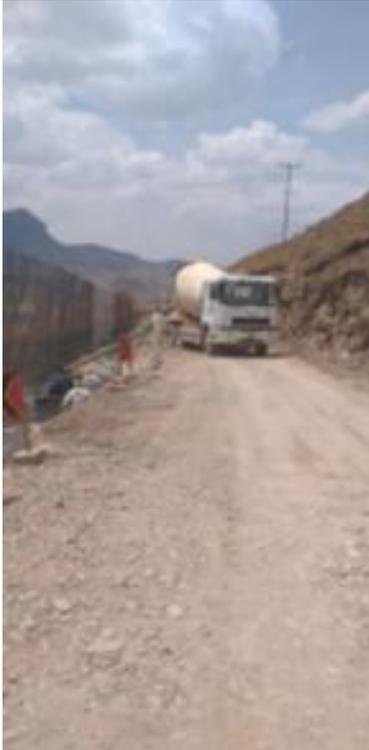
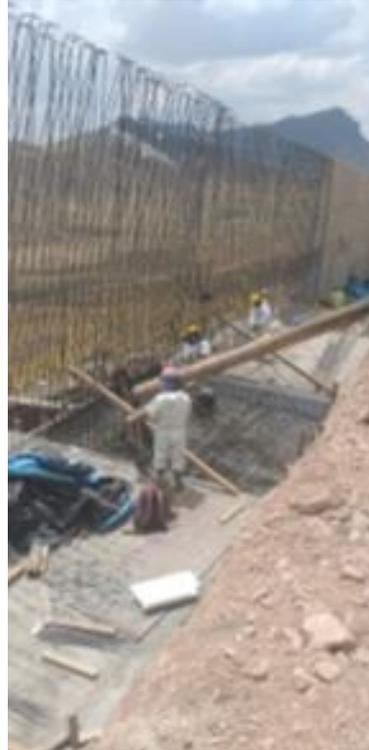
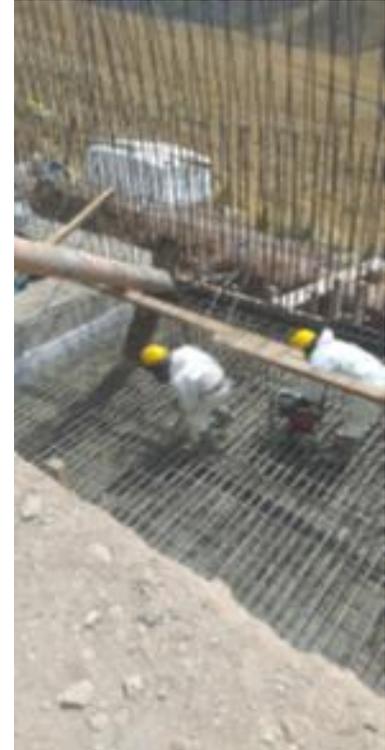
En las progresivas Km. 92+835 al Km. 93+080 Se realiza el vaciado de las bases de muro de concreto armado, se utiliza dos mixer, 2 vibradores de concreto y herramientas menores. Trabajan: 1 capataz, 12 obreros, 2 operadores de mixer.2 vigas

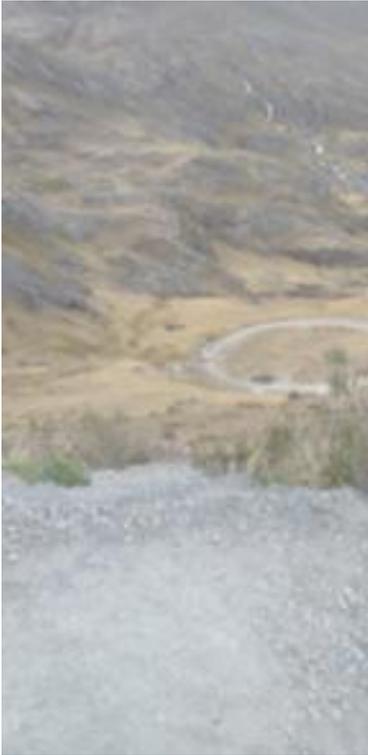
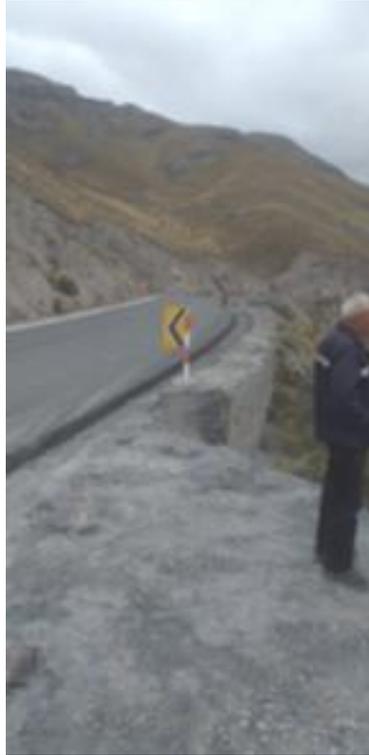
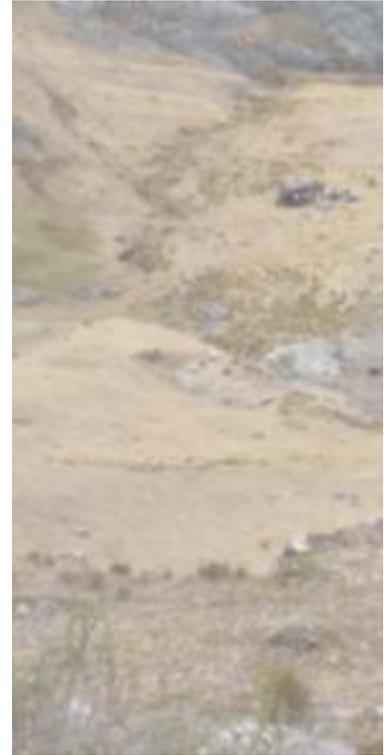
- 8) INCIDENTES: Hoy un vehículo particular ha caído a un precipicio porque el conductor se ha quedado dormido, La Supervisión ha solicitado que la empresa Contratista realice la urgente señalización informativa, preventiva y reglamentaria en todo el tramo 2 (obras iniciales) .

A altura de la PROGRESIVA KM. 34+540 ha ocurrido un nuevo accidente, donde un vehiculo particular se ha salido de la via por el lado derecho, cayendo a un abismo ocasionando la muerte del conductor. se desconoce el motivo del despiste y hora de ocurrencia, En el sitio se encuentra la policia haciendo mediciones. Es urgente que la Contratista coloque señalizacion preventiva, informativa y obligatoria, ya sea provisionalmente o definitivamente en todo el tramo 2 (obras iniciales)

Se recomienda a la Contratista, la urgente colocación de señal informativa ,preventiva y reglamentaria (provisional o definitiva) en la vía y el regado de la misma para disminuir la generación de polvo (Que disminuye la visibilidad) en las zonas sin asfalto, puesto que la vía está en mejores condiciones de transitabilidad, motivando a los Usuarios a ir a mayor velocidad, incrementando el riesgo a accidentes e incidentes en el tramo 2 (obras iniciales). La Contratista deberá merecer la correspondiente penalidad de acuerdo a lo exigido en su contrato.

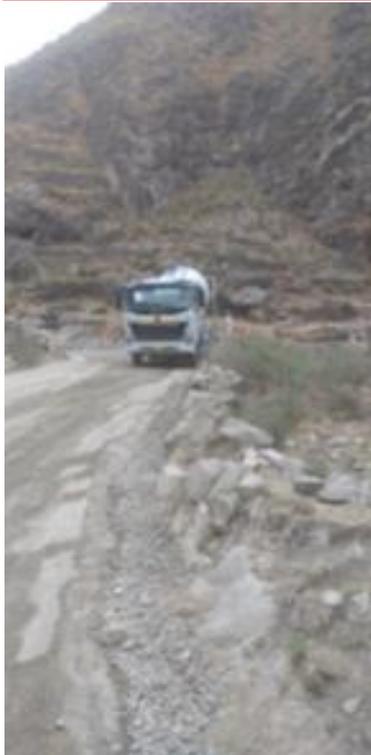
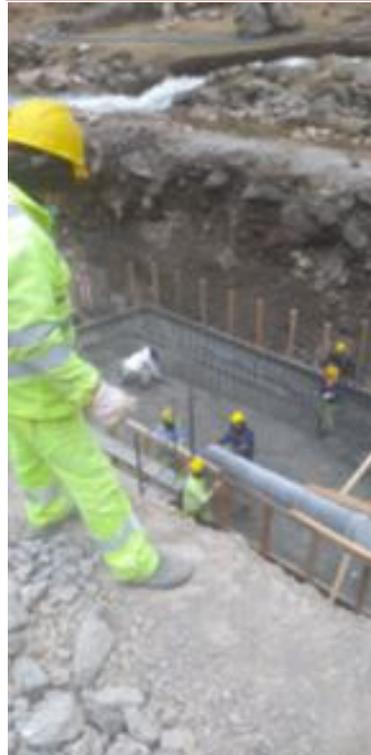
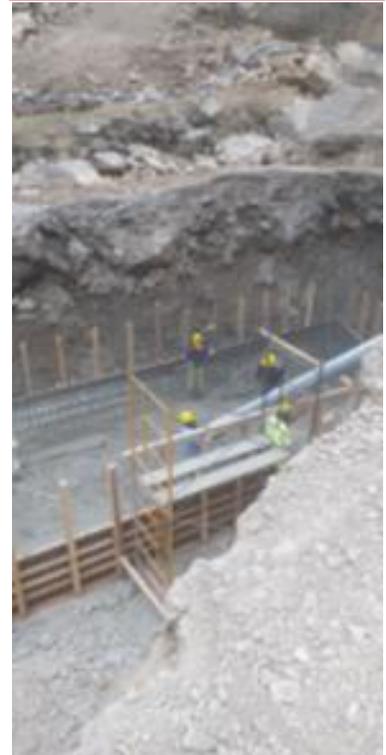
PROGRESIVA KM. 24+400

En la progresiva Km. 24+400 se ha realizado la colocación de acero de refuerzo y encofrado donde se ubicará el estribo izquierdo del pontón de concreto armado en la zona arqueológica. Se realiza el vaciado de la base del estribo izquierdo , Se utiliza dos Camión Mixer trabajan: 1 capataz, 6 obreros, 2 operadores, 2 vigías
