BITACORA ELECTRÓNICA DE OBRA

REGISTRO DE LA BITACORA Y FOTO DEL CUADERNO DE OBRA

NUMERO DE INFORME No. 0077
 CONTRATO DE OBRA: No. 103-2019-MTC/ 20 de fecha 24/09/2019
 EMPRESA CONTRATISTA: CHINA ROAD AND BRIDGE CORPORATION SUCURSAL PERU
 OBRA: SALDO DE OBRA: "MEJORAMIENTO, REHABILITACIÓN Y CONSERVACIÓN POR NIVELES DE SERVICIO Y OPERACIÓN DEL CORREDOR VIAL, LIMA – CANTA – HUAYLLAY – DV. COCHAMARCA – EMP. PE 3N" (SALDO DE OBRAS INICIALES (OI) TRAMO 2 CANTA - HUALLAY LONGITUD: 95.2 KMS.
 MONTO DE OBRAS INICIALES : 338,725,656.80
 SUPERVISOR: CONSORCIO CESEL - CAL Y MAYOR
 CONTRATO DE CONSULTORIA DE OBRA N° 077-2014-MTC/20) ADENDA No. 4 DE FECHA 24-09-2019
 VISITA DE SEGUIMIENTO Y MONITOREO A LAS OFICINAS DE LA SUPERVISION Y CONTRATISTA
 HOY NO SE REALIZA VISITA DE CAMPO, PUESTO QUE SE NO HAY CAMIONETA DISPONIBLE PARA EL MONITOR, LAS CAMIONETAS ESTAN EN LA PARTE DE HUALLAY , DONDE SE REALIZAN LAS MAYORES ACTIVIDADES DE LA OBRA.

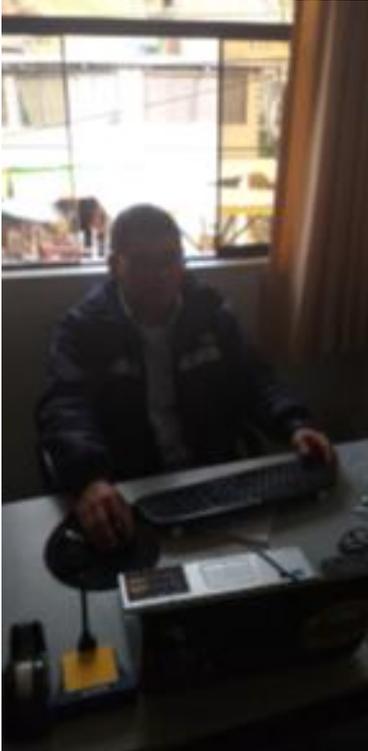
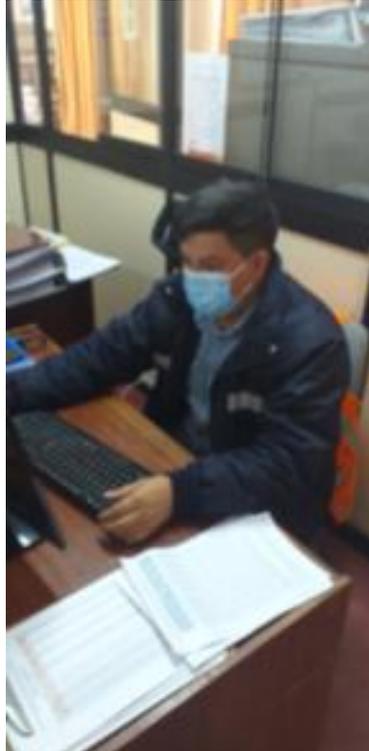
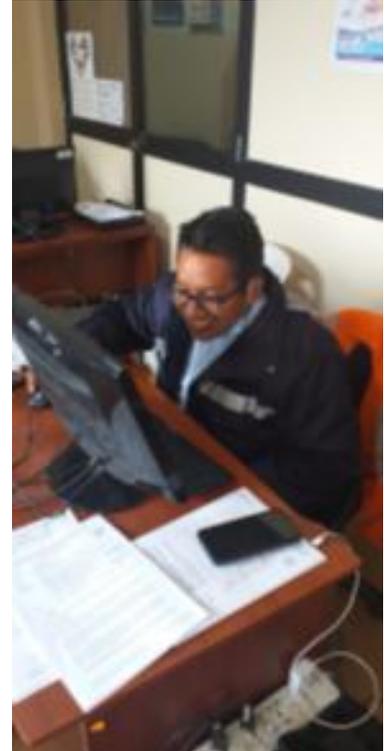
POBLADO DE CANTA
VISITA DE SEGUIMIENTO Y MONITOREO A LAS OFICINAS DE LA SUPERVISION:
VERIFICACION DE RECURSOS

En el poblado de Canta se ubica las oficinas de la supervisión, donde se verifica los recursos donde laboran el jefe de supervisión, especialistas , técnicos y administrativos

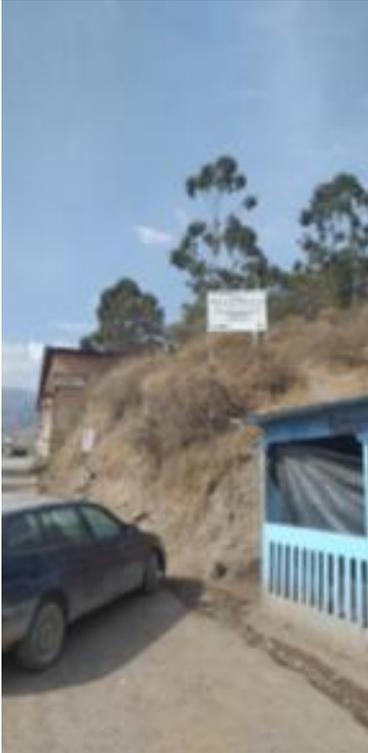
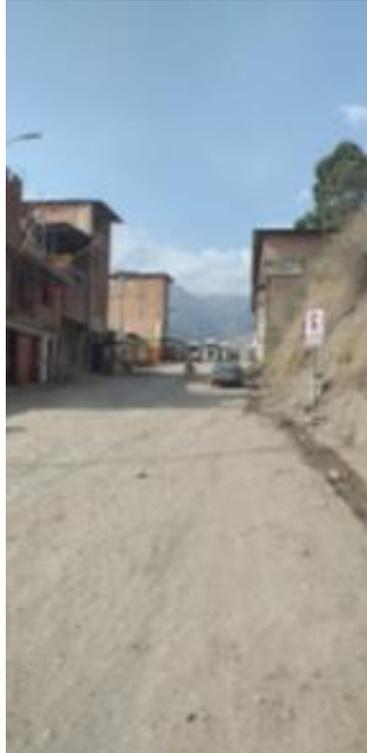
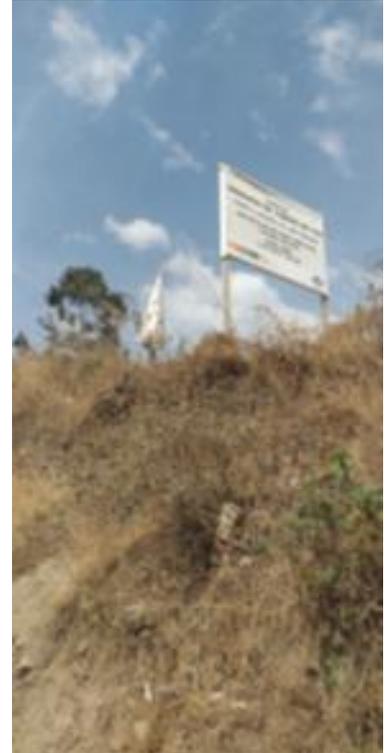
PROGRESIVA 0+000 (SALIDA DE CANTA)

VISITA DE SEGUIMIENTO Y MONITOREO AL INICIO DEL TRAMO 2 : SALIDA DE CANTA

En la progresiva 0+000 se ubica el inici de las obras iniciales tramo 2 , saliendo de canta hacia HUallay. Se verifica la colocación de aviso de cierre del acceso a la vía.

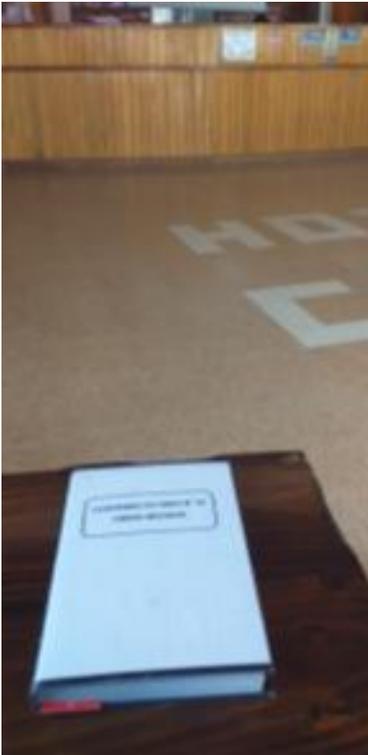
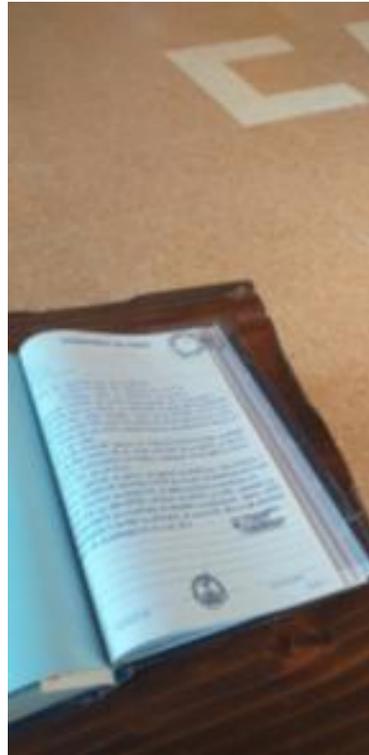
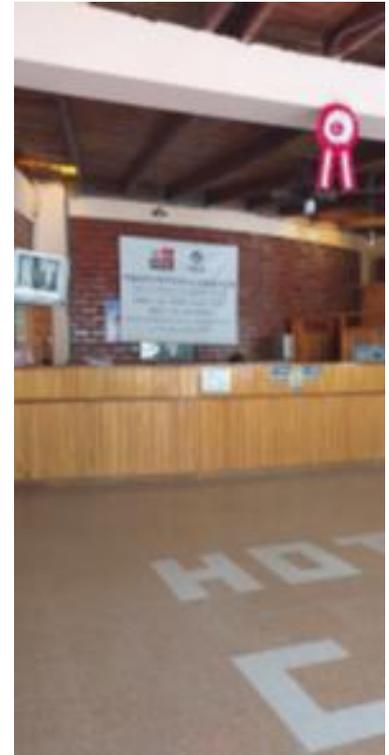
PROGRESIVA KM. 0+150

VISITA DE SEGUIMIENTO Y MONITOREO A LAS OFICINAS DE LA CONTRATISTA:
EN BUSCA DEL CUADERNO DE OBRA**CDescripcion** :

En al progresiva Km. 0+150 se realiza visita de seguimiento y monitoreo a las oficinas de la Contratista, se busca el cuaderno de obra, se logra el acceso al mismo.
