BITACORA ELECTRÓNICA DE OBRA

Confirma Bitacora:	Nro Informe:	Fecha Informe:	Nombre De La Obra:	Personal Encargado:
Si	0080	22 - 09 - 2022	Corredor vial Lima-Canta-Huayllay-Dv. Cochamarca-Emp. PE 3N Obras de Rehabilitación y Mejoramiento	BORIS WALTER AYLLÓN CARCELÉN

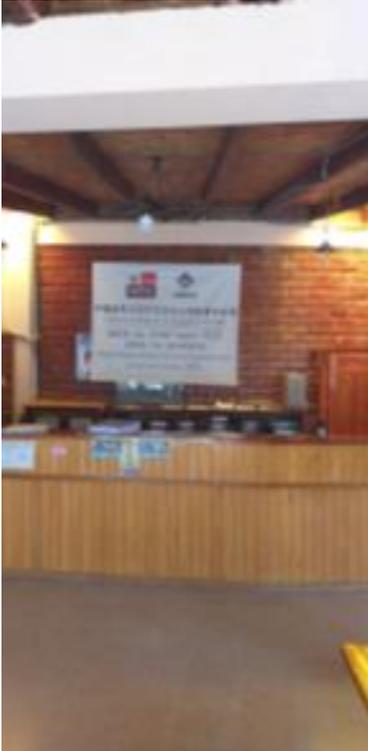
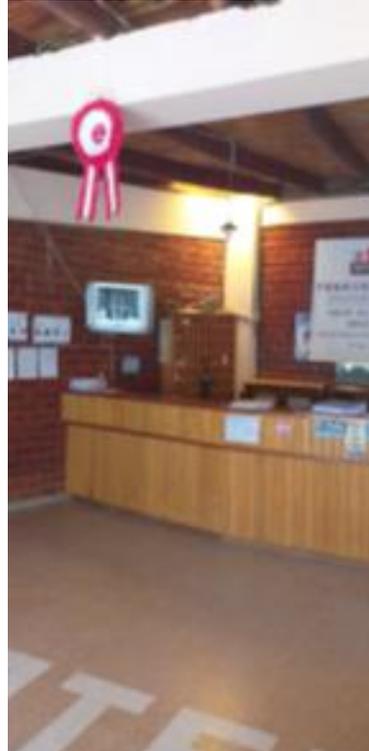
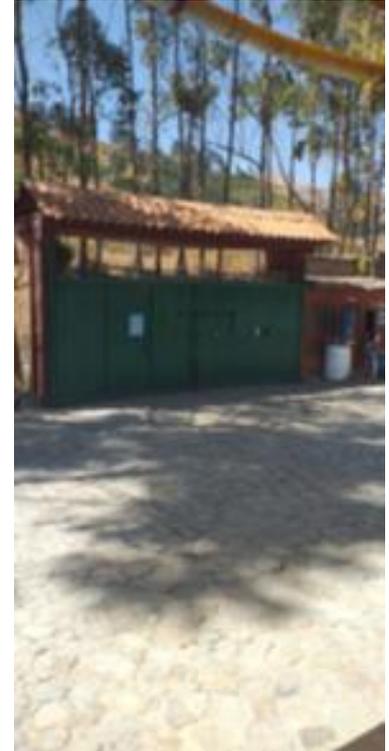
PROGRESIVA 0+150

VISITA DE SEGUIMIENTO Y MONITOREO A LAS OFICINAS DE LA CONTRATISTA:
EN BUSCA DEL CUADERNO DE OBRA**CDescripcion** :

En la progresiva Km. 0+150 se realiza visita de seguimiento y monitoreo a las oficinas de la contratista, se busca el cuaderno de obra, se logra acceso al mismo.

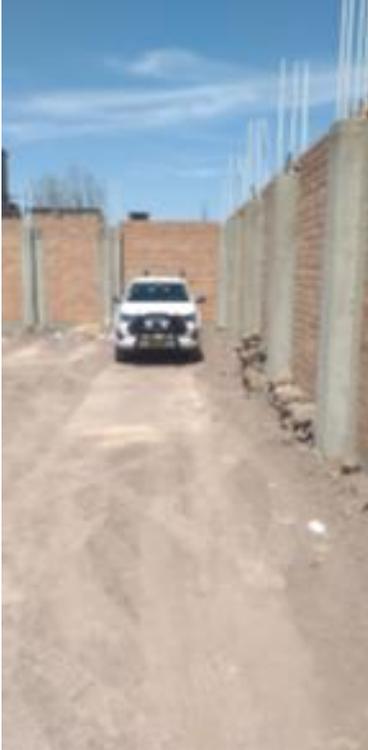
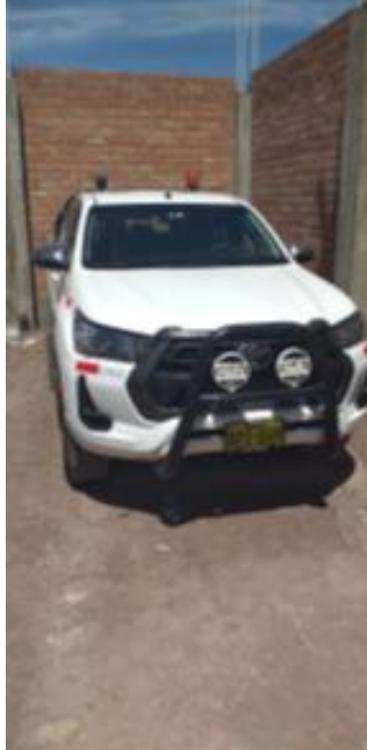
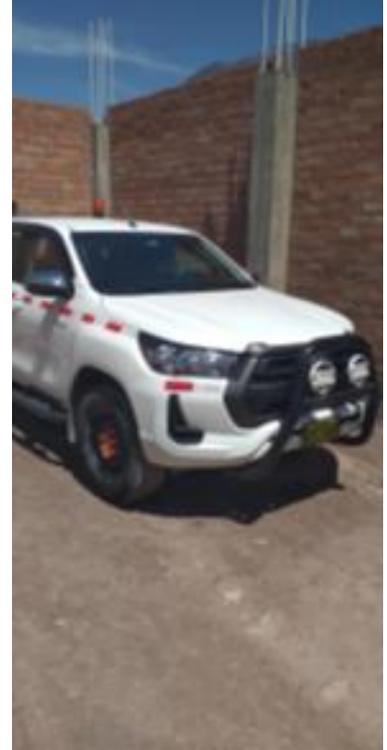
POBLADO DE CANTA

VISITA DE SEGUIMIENTO Y MONITOREO A LA SUPERVISION: COCHERA DE SUPERVISION

En el poblado de Canta se ubica las oficinas de la Supervisión donde se visita el lugar donde estacionan los vehículos de la supervisión, se verifica que solo queda un vehiculo por salir , los demás se encuentran en campo por el sector de Huallay.
