## BITACORA ELECTRÓNICA DE OBRA

NUMERO DE INFORME No. 0083

OBRA: SALDO DE OBRA: "MEJORAMIENTO, REHABILITACIÓN Y CONSERVACIÓN POR NIVELES DE SERVICIO Y OPERACIÓN DEL CORREDOR VIAL, LIMA – CANTA – HUAYLLAY – DV. COCHAMARCA – EMP.PE 3N" ( SALDO DE OBRAS INICIALES ( OI) TRAMO 2 CANTA - HUALLAY LONGITUD: 95.2 KMS.

VISITA DE SEGUIMIENTO Y MONITOREO A LAS OFICINAS DE LA SUPERVISION Y CONTRATISTA

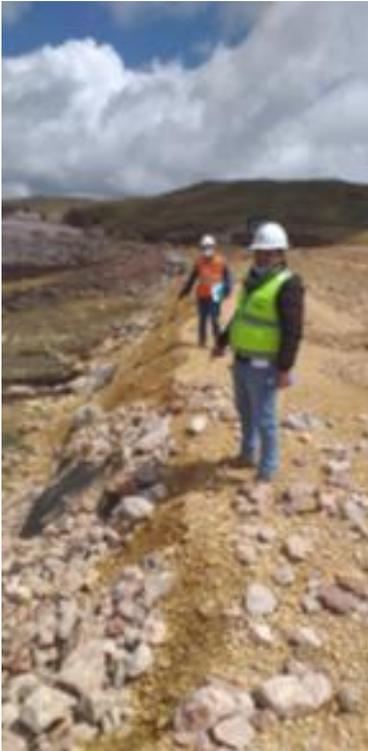
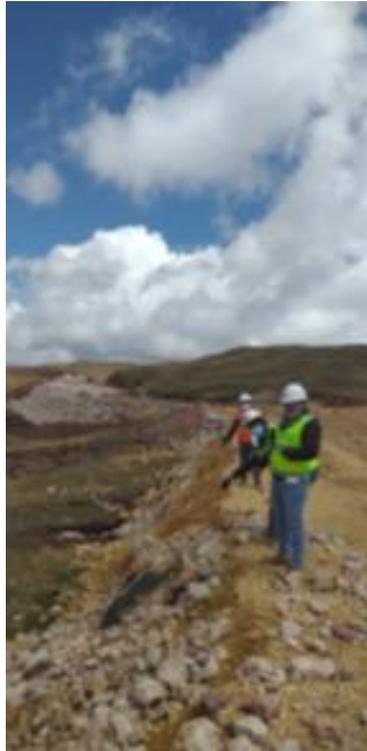
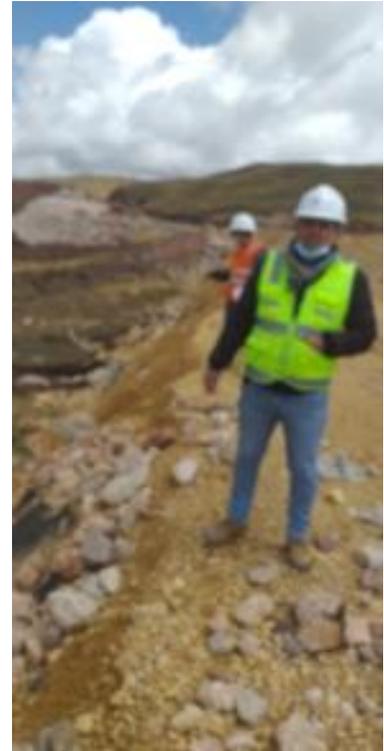
PROGRESIVAS KM. 86+270 AL KM. 86+330 ( SECTOR 14)  
VISITA DE CONSTATAACION DE MAYORES CANTIDADES EN EL TRAMO 2 ( OBRAS INICIALES): GEOTEXTIL TIPO 1 EN PEDRAPLENES ( SECTOR 14) EJECUTADO HASTA SETIEMBRE 2022

En la Progresiva km. 86+270 al km 86+330 se realiza visita de constatación de mayores cantidades ejecutados hasta el mes de SETIEMBRE 2022, acompañado por los ingenieros Miguel Troncos, ing. asistente del especialista en estructuras y obras de arte de la Supervisión y el Ing. Juan Collachagua , especialista en costos y valorizaciones de la Contratista suficientemente autorizados por el Jefe de Supervisión y Residente de la Contratista, respectivamente. Se realiza la visita "durante" al sitio para verificar las mayores cantidades ejecutadas hasta el mes de Septiembre 2022. En este Sector No. 14 se verifica que la plataforma esta a nivel de terraplén y se evidencia que el geotextil No. 1 colocado .Se puede observar parte del manto geotextil colocado en los taludes del pedraplén

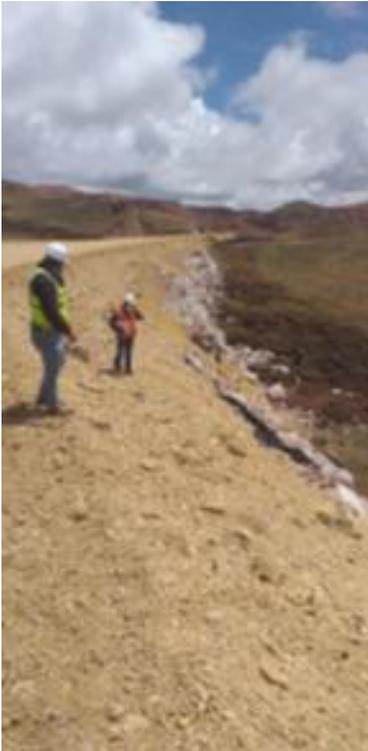
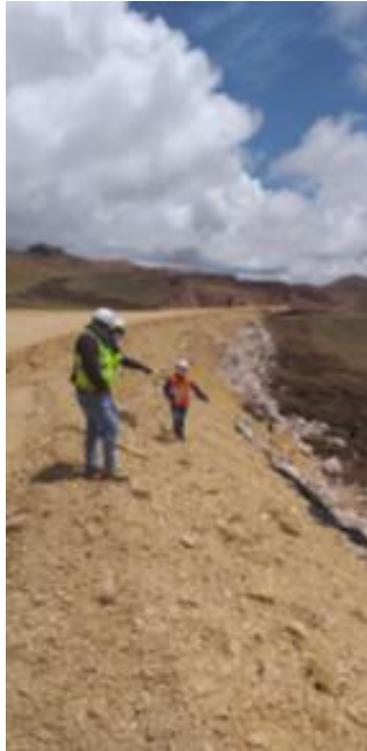
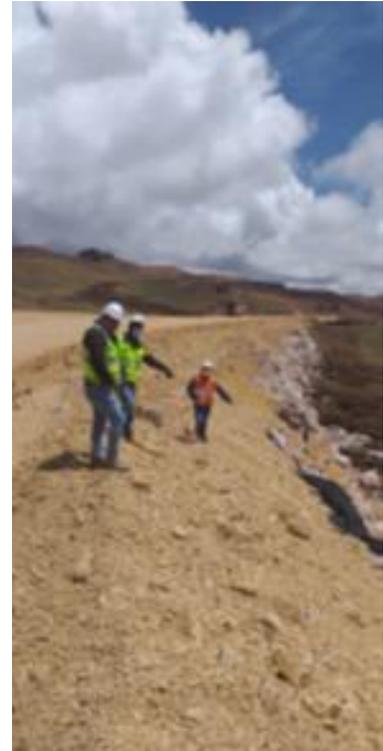
PROGRESIVAS KM. 88+450 AL KM. 88+730 ( SECTOR 18)  
VISITA DE CONSTATAACION DE MAYORES CANTIDADES EN EL TRAMO 2 ( OBRAS INICIALES): GEOTEXTIL TIPO 1 EN PEDRAPLENES ( SECTOR 18) EJECUTADO HASTA SETIEMBRE 2022

En la Progresiva km. 88+450 al km 88+730 se realiza visita de constatación de mayores cantidades ejecutados hasta el mes de SETIEMBRE 2022, acompañado por los ingenieros Miguel Troncos, ing. asistente del especialista en estructuras y obras de arte de la Supervisión y el Ing. Juan Collachagua , especialista en costos y valorizaciones de la Contratista suficientemente autorizados por el Jefe de Supervisión y Residente de la Contratista, respectivamente. Se realiza la visita "durante" al sitio para verificar las mayores cantidades ejecutadas hasta el mes de Septiembre 2022. En este Sector No. 18 se verifica que la plataforma esta a nivel de terraplén y se evidencia que el geotextil No. 1 colocado .Se puede observar parte del manto geotextil colocado en los taludes del pedraplén

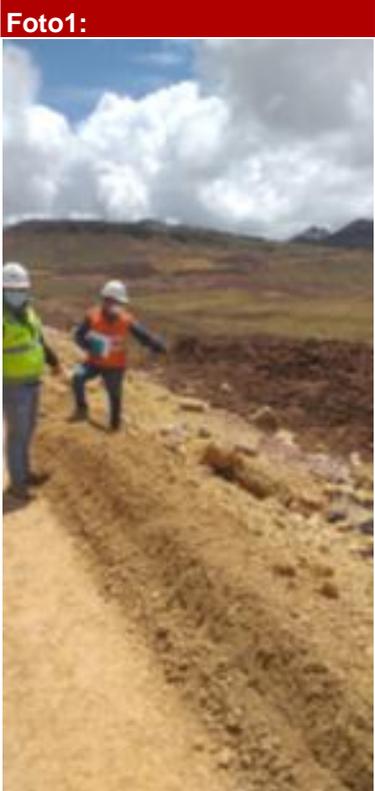
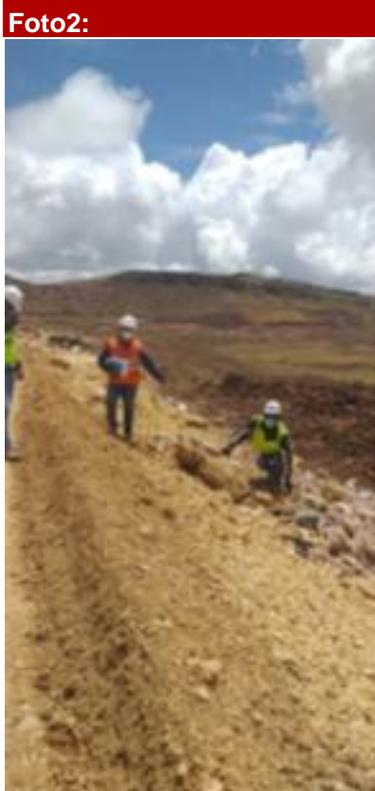
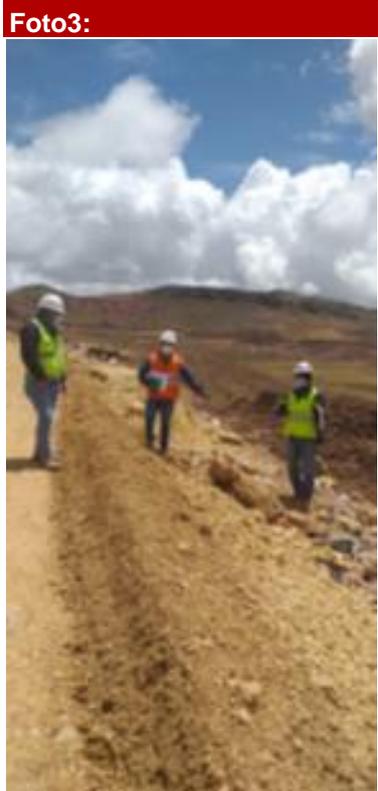
3

**Actividades:**  
PROGRESIVAS KM. 88+730 AL KM. 88+920 ( SECTOR 19)  
VISITA DE CONSTATAACION DE MAYORES CANTIDADES EN EL TRAMO 2 ( OBRAS INICIALES): GEOTEXTIL TIPO 1 EN PEDRAPLENES ( SECTOR 19) EJECUTADO HASTA SETIEMBRE 2022

**CDescripcion :**  
En la Progresiva km. 88+730 al km 88+920 se realiza visita de constatación de mayores cantidades ejecutados hasta el mes de SETIEMBRE 2022, acompañado por los ingenieros Miguel Troncos, ing. asistente del especialista en estructuras y obras de arte de la Supervisión y el Ing. Juan Collachagua , especialista en costos y valorizaciones de la Contratista suficientemente autorizados por el Jefe de Supervisión y Residente de la Contratista, respectivamente. Se realiza la visita "durante" al sitio para verificar las mayores cantidades ejecutadas hasta el mes de Septiembre 2022. En este Sector No. 19 se verifica que la plataforma esta a nivel de sub base y se evidencia que el geotextil No. 1 colocado .Se puede observar parte del manto geotextil colocado en los taludes del pedraplén

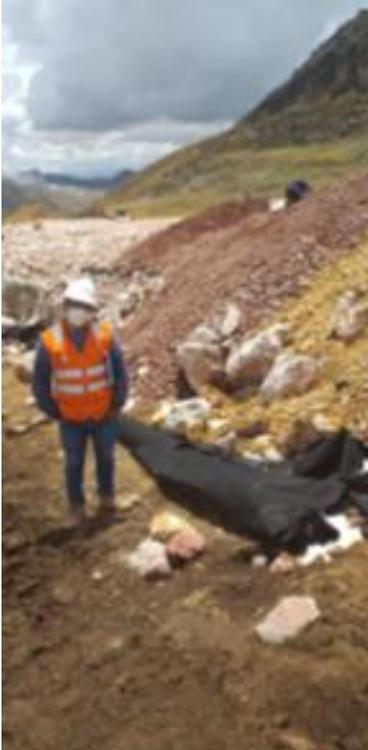
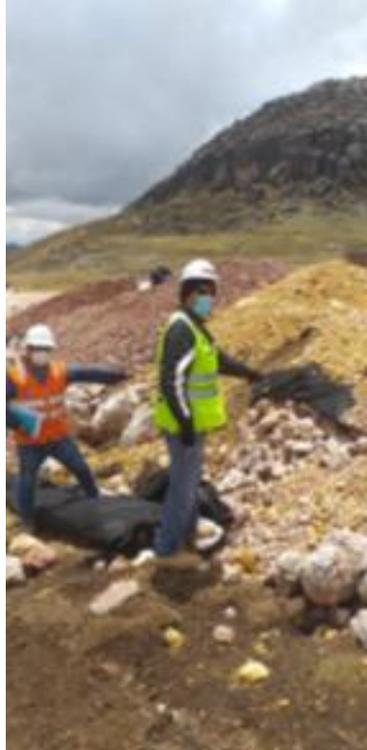
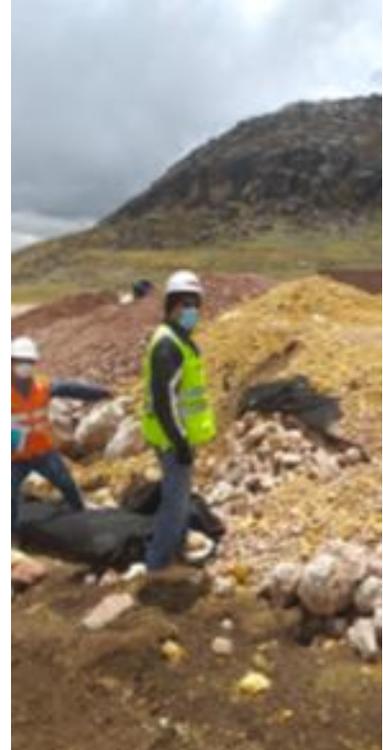
4

92500 92580 PROGRESIVAS KM. 92+500 AL KM. 92+580 ( SECTOR 21) VISITA DE CONSTATAACION DE MAYORES CANTIDADES EN EL TRAMO 2 ( OBRAS INICIALES): GEOTEXTIL TIPO 1 EN PEDRAPLENES ( SECTOR 21) EJECUTADO HASTA SETIEMBRE 2022

En la Progresiva km. 92+500 al km 92+580 se realiza visita de constatación de mayores cantidades ejecutados hasta el mes de SETIEMBRE 2022, acompañado por los ingenieros Miguel Troncos, ing. asistente del especialista en estructuras y obras de arte de la Supervisión y el Ing. Juan Collachagua , especialista en costos y valorizaciones de la Contratista suficientemente autorizados por el Jefe de Supervisión y Residente de la Contratista, respectivamente. Se realiza la visita "durante" al sitio para verificar las mayores cantidades ejecutadas hasta el mes de Septiembre 2022. En este Sector No. 21 se verifica que la plataforma esta a nivel de sub base y se evidencia que el geotextil No. 1 colocado .Se puede observar parte del manto geotextil colocado en los taludes del pedraplén

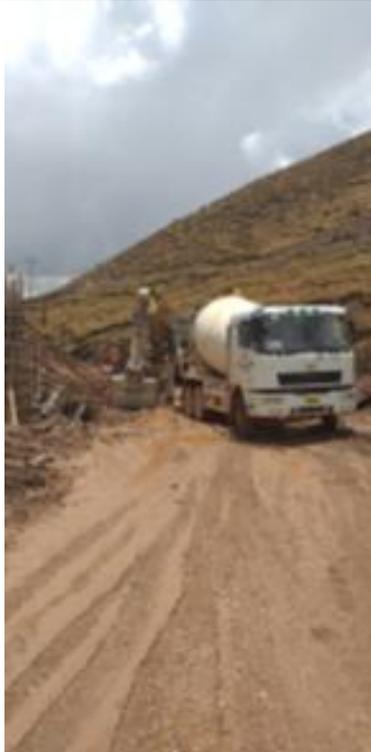
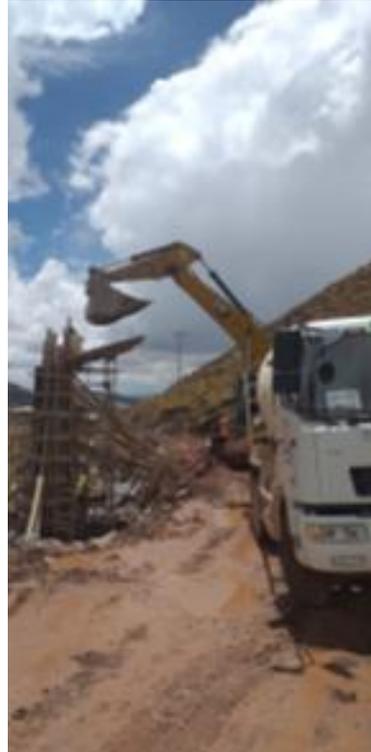
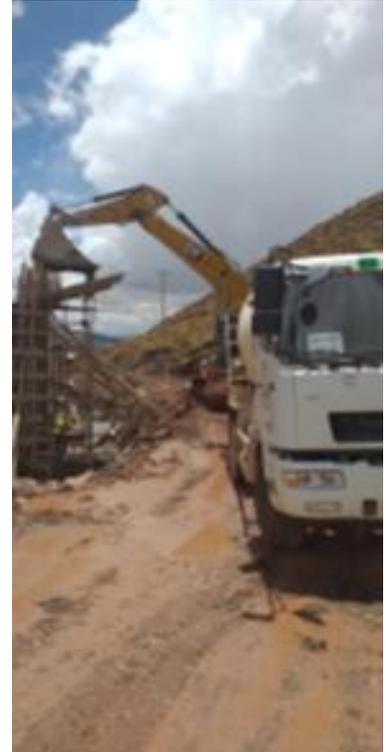
PROGRESIVA KM. 92+835 AL 93+080  
01.01.05 OBRAS COMPLEMENTARIAS  
01.01.05.01. MURO DE CONCRETO ARMADO  
CODIGO: 01.01.05.01.03 CONCRETO CLASE D 20.6 Mpa. ( Fc= 210 kg/cm2)

En las progresivas Km. 92+835 al Km. 93+080 Se realiza el vaciado de elevación de muro de concreto armado, se utiliza 1 excavadora de oruga, dos mixer, 2 vibradores de concreto y herramientas menores. Trabajan: 1 capataz, 1 operador, 16 obreros, 2 operadores de mixer. 2 vigias

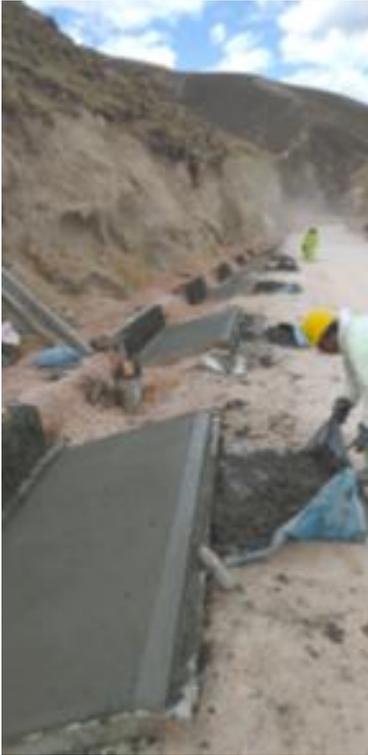
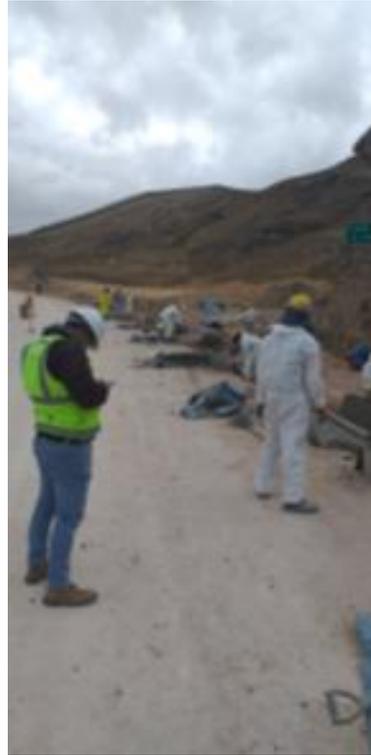
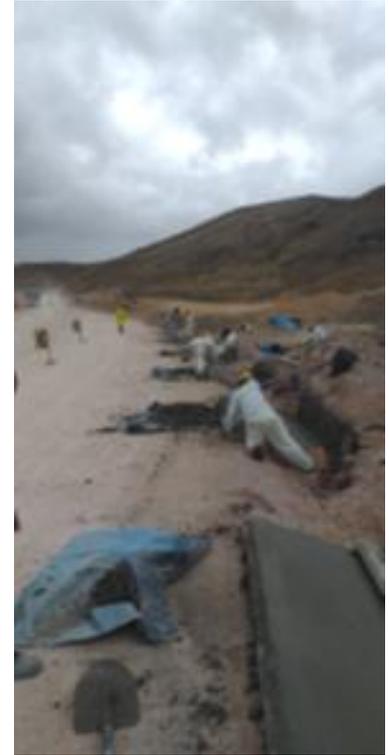
PROGRESIVAS KM. 70+000 A KM. 70+100 Id

En la progresiva km. 70+000 a Km, 70+100 se realiza visita de seguimiento y monitoreo al tramo 2 de las obras iniciales, donde se verifica la construcción de cunetas triangulares tipo 1 en el lado derecho de la vía, Se realiza el acompañamiento a la supervisión donde se verifica la construcción de cunetas triangulares. Se utiliza 1 camión mixer, herramientas menores, Trabajan: 1 capataz, 1 operador de mixer, 20 obreros, 2 vigías

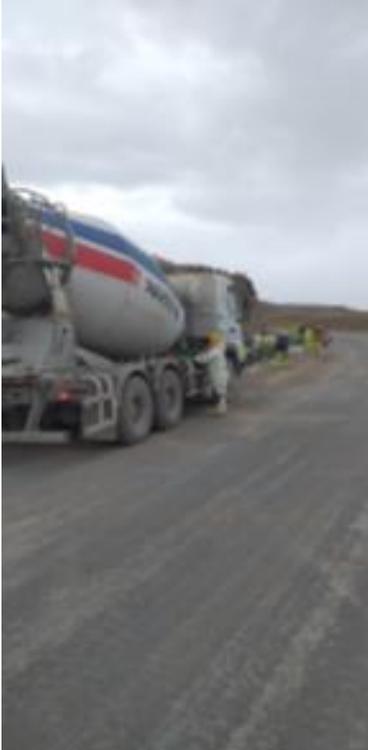
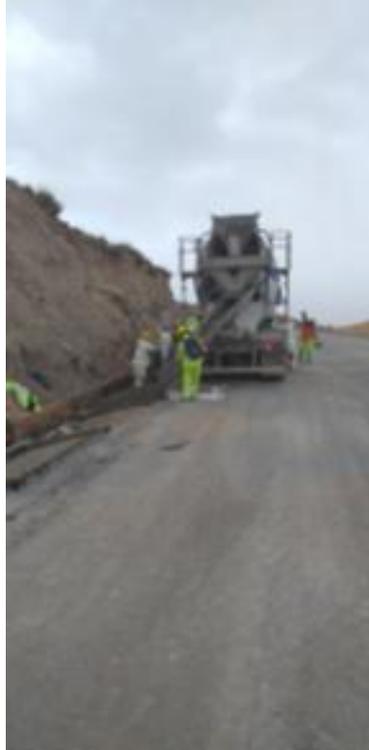
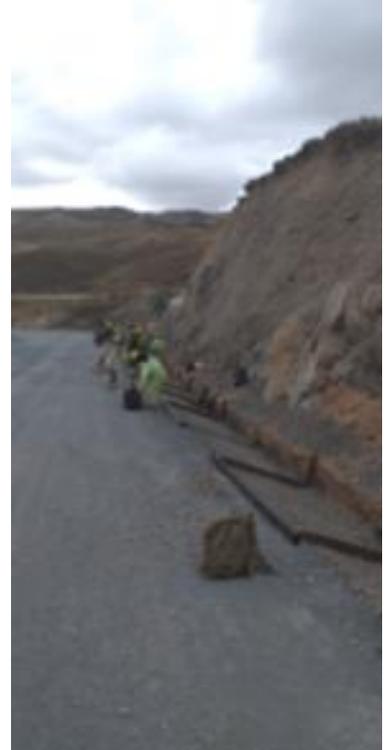
PROGRESIVAS KM. 66+300 A KM. 66+500 Id

En la progresiva km. 66+300 a Km, 66+500 se realiza visita de seguimiento y monitoreo al tramo 2 de las obras iniciales, donde se verifica la construcción de cunetas triangulares tipo 1 en el lado derecho de la vía, Se realiza el acompañamiento a la supervisión donde se verifica la construcción de cunetas triangulares. Se utiliza 1 camión mixer, herramientas menores, Trabajan: 1 capataz, 1 operador de mixer, 20 obreros, 2 vigias

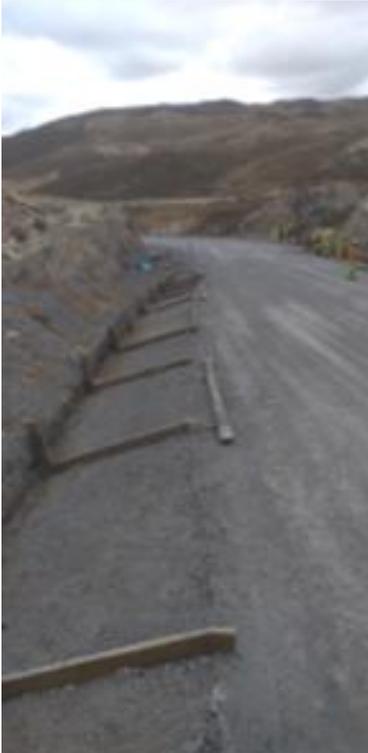
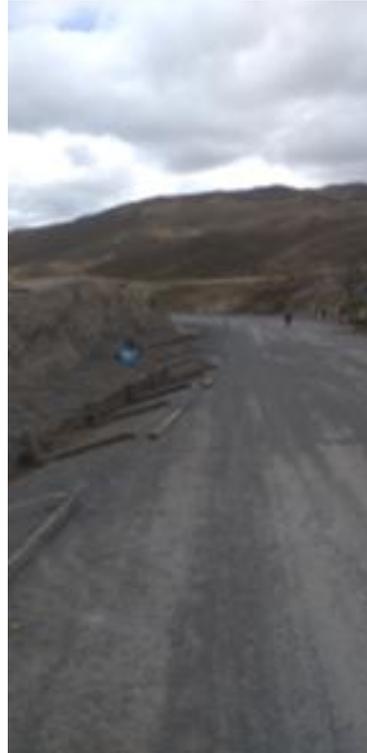
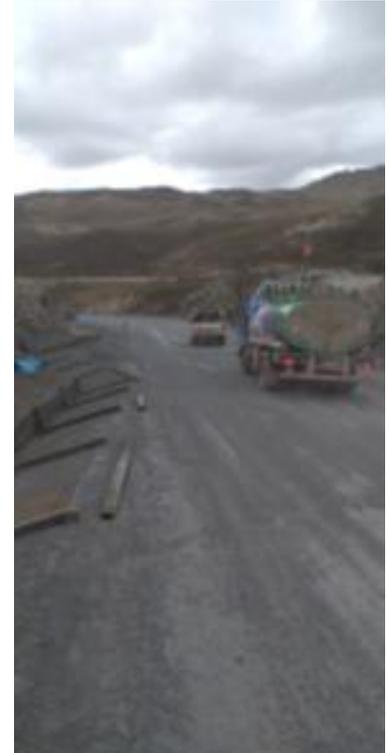
PROGRESIVAS KM. 66+300 A KM. 66+500 Id y li

En las progresivas km. 66+300 a Km, 65+500 se realiza visita de seguimiento y monitoreo al tramo 2 de las obras iniciales, donde se verifica la excavación, encofrado y colocación de mezcla de concreto para la construcción de cunetas triangulares tipo 1 en el lado izquierdo y derecho de la vía, Se realiza el acompañamiento a la supervisión donde se verifica la construcción de cunetas triangulares. Se utiliza 1 camión mixer, herramientas menores, Trabajan: 1 capataz, 1 operador de mixer, 20 obreros, 2 vigias

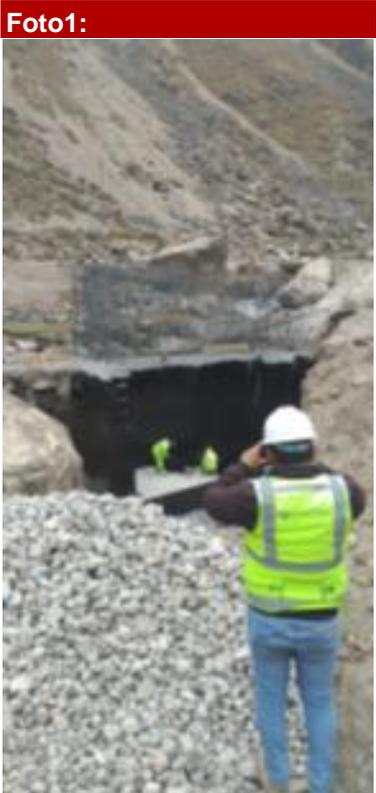
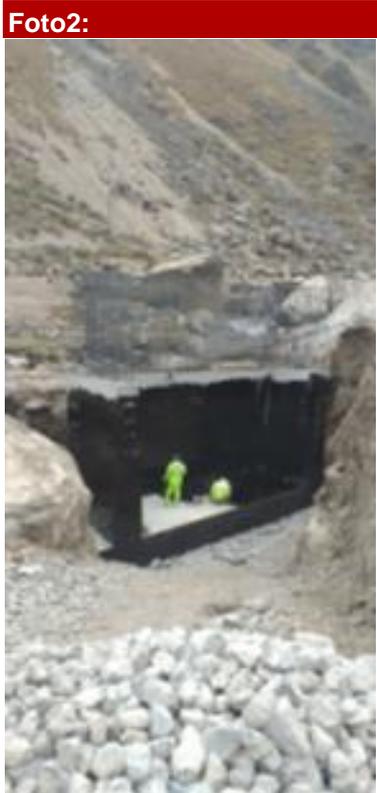
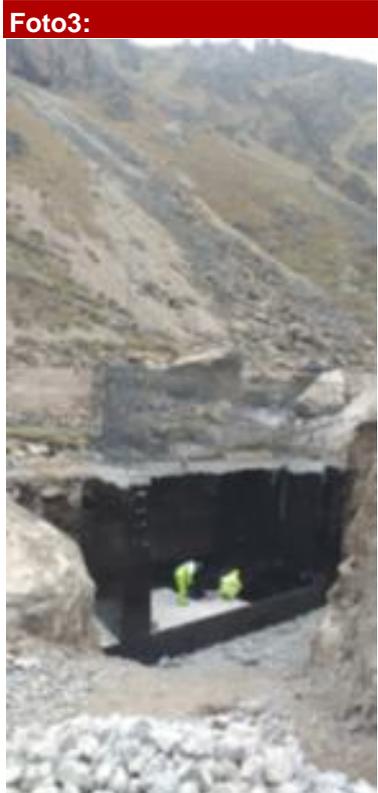
9

PROGRESIVA KM. 24+400  
VISITA DE SEGUIMIENTO Y MONITOREO DEL TRAMO 2 ( OBRAS INICIALES)  
CONTINUACION DE TRABAJOS EN LA ZONA ARQUEOLOGICA  
01.01.10 PONTONES  
CODIGO 01-01-10-18 ACERO DE REFUERZO  
CODIGO 01-01-10-16 ENCOFRADO Y DESENCOFRADO CARA NO VISTA EN SECO  
CODIGO: 01-01-10-09 CONCRETO CLASE C 27.5 MPA ( F'Y= 280 KG/CM2)

En la progresiva Km. 24+400 se ha realizado la colocación de acero de refuerzo y encofrado de la elevación de parte del estribo izquierdo del pontón de concreto armado en la zona arqueológico, Se ha realizado el vaciado de mezcla de concreto se utilizo 3 Camiones Mixer, 2 vibradores de concreto, y herramientas menores. trabajaron: 1 capataz, 8 obreros, 2 vigías. se continua con el vaciado de 64 m3 de parte de la elevación del estribo izquierdo del pontón. Actualmente se realiza la impermeabilizacion, con la colocación de pintura.

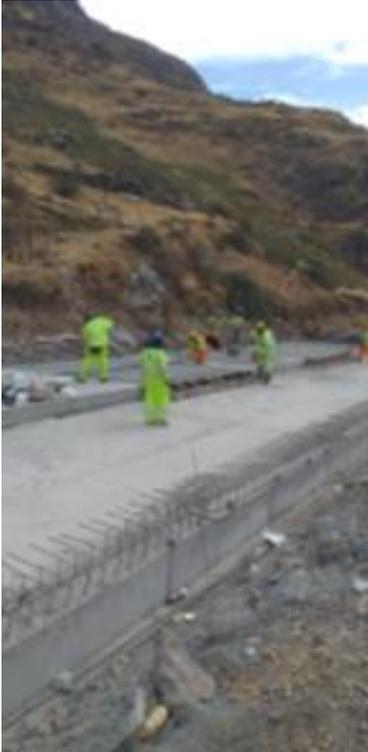
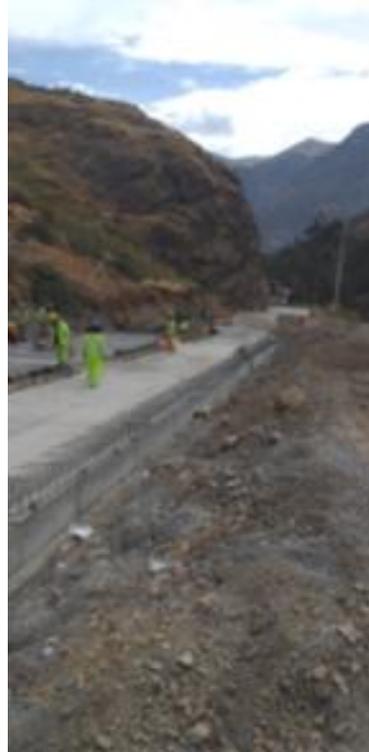
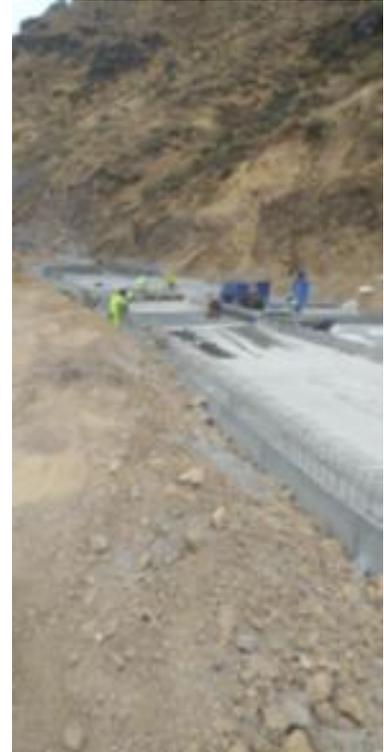
PROGRESIVA KM. 16+240  
01.01.06 OBRAS DE ARTE  
CODIGO: 01.01.06.10 ACERO DE REFUERZO  
CODIGO : 01.01.06.09 ENCOFRADO Y DESENCOFRADO

En la progresiva Km. 16+240 se realiza el encofrado y colocación de acero de refuerzo para la construcción de losa de concreto armado, Se utiliza herramientas menores, Trabajan: 1 capataz, 16 obreros
