BITACORA ELECTRÓNICA DE OBRA**REGISTRO DE LA BITACORA Y FOTO DEL CUADERNO DE OBRA**

NUMERO DE INFORME No. 0085
 CONTRATO DE OBRA: No. 103-2019-MTC/ 20 de fecha 24/09/2019
 EMPRESA CONTRATISTA: CHINA ROAD AND BRIDGE CORPORATION SUCURSAL PERU
 OBRA: SALDO DE OBRA: "MEJORAMIENTO, REHABILITACIÓN Y CONSERVACIÓN POR NIVELES DE SERVICIO Y OPERACIÓN DEL CORREDOR VIAL, LIMA – CANTA – HUAYLLAY – DV. COCHAMARCA – EMP.PE 3N" (SALDO DE OBRAS INICIALES (OI) TRAMO 2 CANTA - HUALLAY LONGITUD: 95.2 KMS.
 MONTO DE OBRAS INICIALES : 338,725,656.80
 SUPERVISOR: CONSORCIO CESEL - CAL Y MAYOR
 CONTRATO DE CONSULTORIA DE OBRA N° 077-2014-MTC/20) ADENDA No. 4 DE FECHA 24-09-2019
 VISITA DE SEGUIMIENTO Y MONITOREO A LAS OFICINAS DE LA SUPERVISION Y CONTRATISTA
 VISITA DE SEGUIMIENTO Y MONITOREO AL TRAMO 2 (OBRAS INICIALES) : DESDE KM. 0+000 HASTA EL KM. 83+100 (VIA HUALLAY)

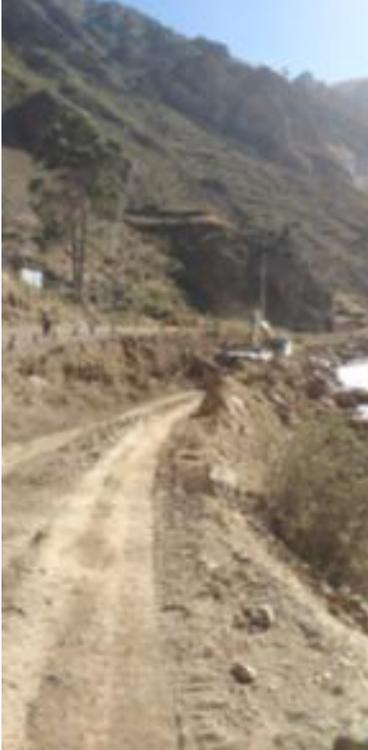
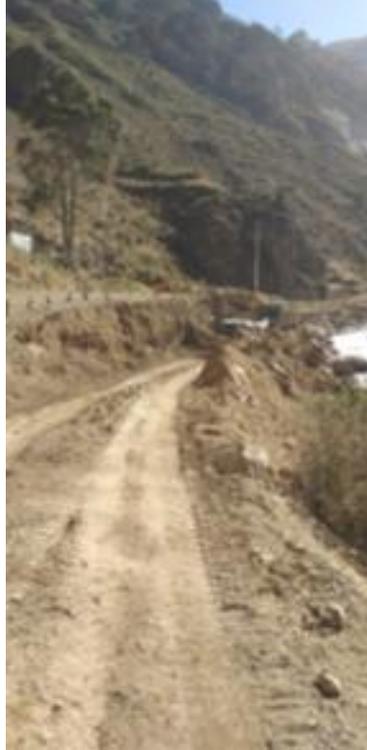
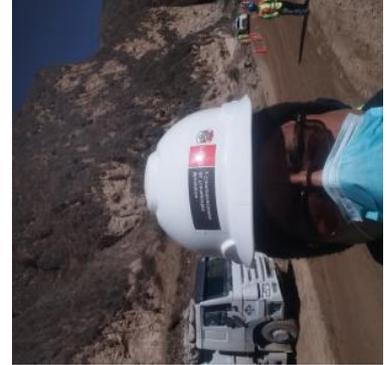
PROGRESIVA KM. 21+120 AL KM. 21+180

En las progresivas Km. 21+120 al Km. 21+180 se realiza la excavación no clasificada para estructuras en la zona arqueologica cerca a la entrada del poblado de cullhuay, Se utiliza una excavadora de oruga, trabajan 1 capataz, un opoerador, 2 obreros , 2 vigias.

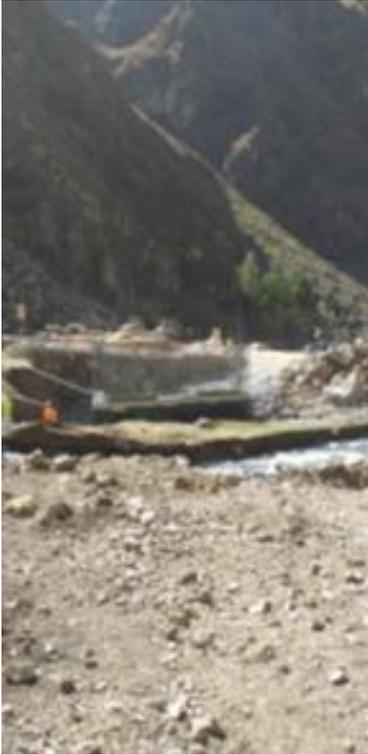
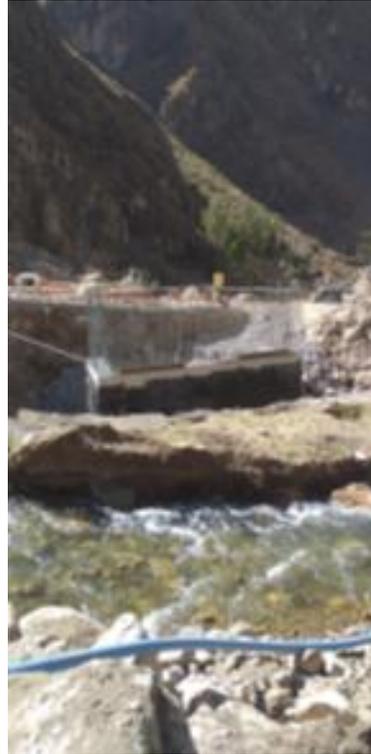
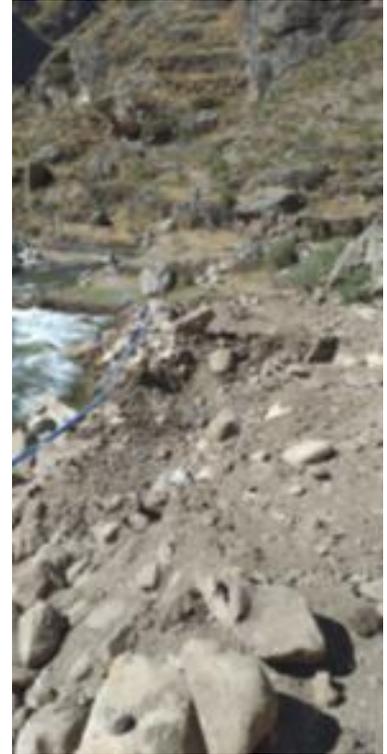
PROGRESIVA KM. 24+400

En las progresivas Km. 24+400 se realiza la excavación no clasificada para estructuras en donde se ubicará en el estribo derecho del pontón a construir en la zona arqueologica, el estribo izquierdo ha sido vaciado hasta la mitad de su altura final, Se utilizo una excavadora de oruga, trabajan 1 capataz, un operador, 2 obreros , 2 vigias.

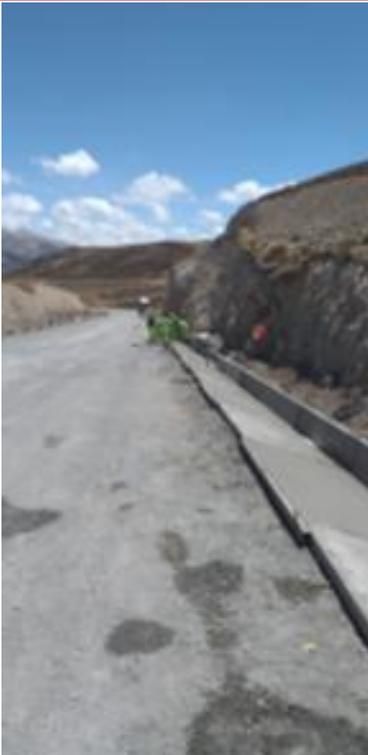
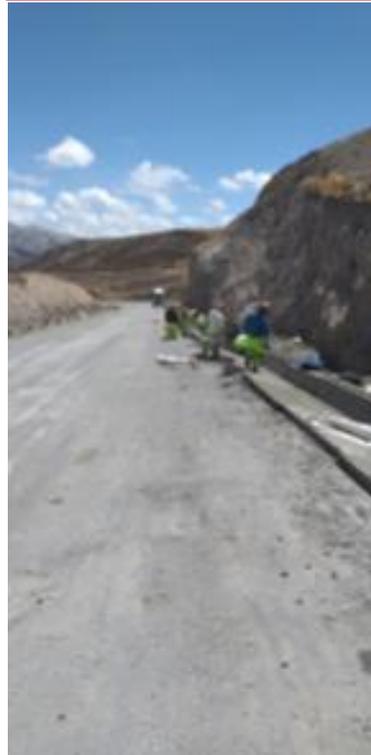
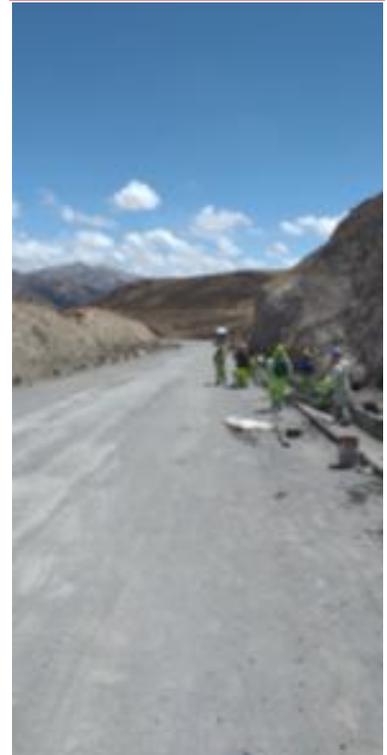
PROGRESIVAS KM. 66+580 A KM. 66+780 Id

En la progresiva km. 66+580 a Km, 66+780 se realiza visita de seguimiento y monitoreo al tramo 2 de las obras iniciales, donde se verifica la construcción de cunetas triangulares tipo 1 en el lado derecho de la vía, Se realiza el acompañamiento a la supervisión donde se verifica la construcción de cunetas triangulares. Se utiliza 1 camión mixer, herramientas menores, Trabajan: 1 capataz, 1 operador de mixer, 20 obreros, 2 vigías

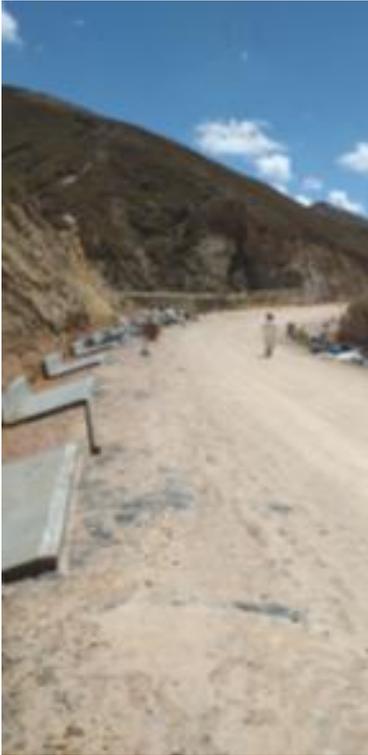
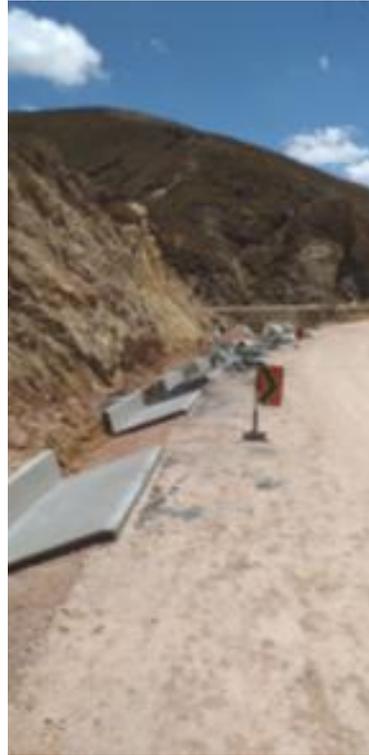
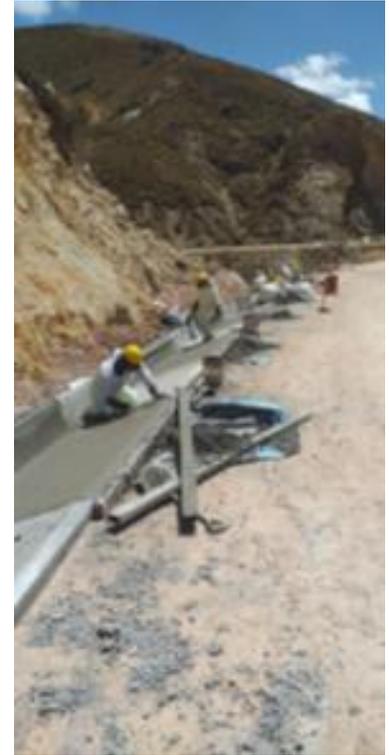
PROGRESIVAS KM. 71+100 A KM. 71+200 Id y li

En la progresiva km. 71+100 a Km, 71+200 se realiza visita de seguimiento y monitoreo al tramo 2 de las obras iniciales, donde se verifica la construcción de cunetas triangulares tipo 1 en el lado derecho e izquierdo de la vía, Se realiza el acompañamiento a la supervisión donde se verifica la construcción de cunetas triangulares. Se utiliza 1 camión mixer, herramientas menores, Trabajan: 1 capataz, 1 operador de mixer, 20 obreros, 2 vigias

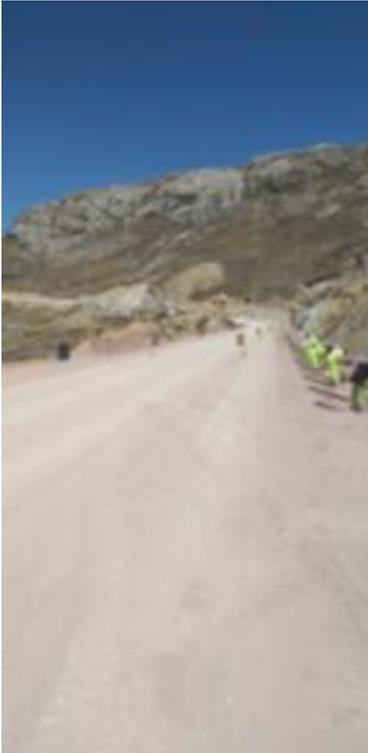
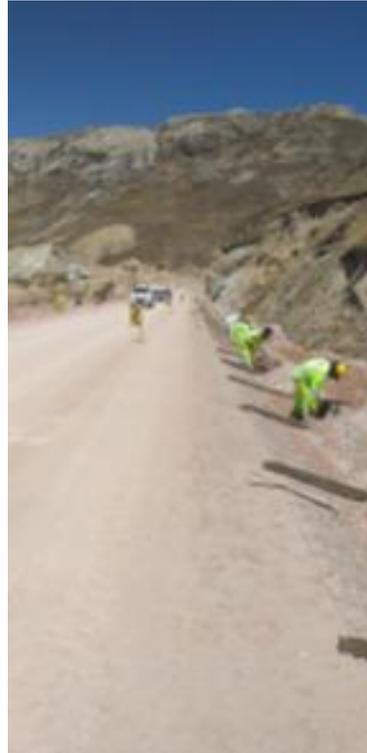
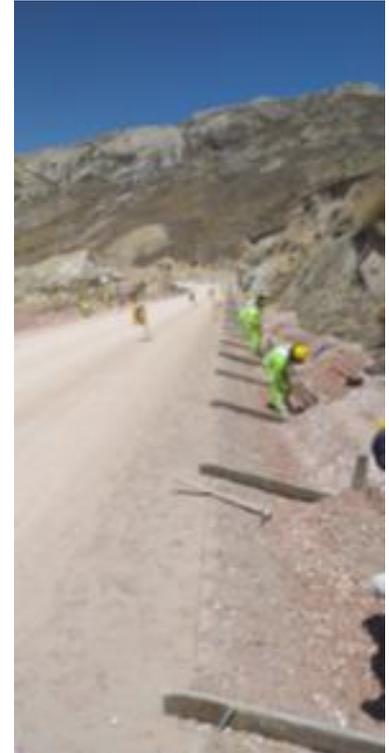
PROGRESIVAS KM. 71+200 A KM. 71+400 Id y li

En la progresiva km. 71+200 a Km, 71+400 se realiza visita de seguimiento y monitoreo al tramo 2 de las obras iniciales, donde se verifica la excavación y colocación de encofrado para la construcción de cunetas triangulares tipo 1 en el lado derecho e izquierdo de la vía, Se realiza el acompañamiento a la supervisión donde se verifica la excavación para construcción de cunetas triangulares. Se utiliza herramientas menores, Trabajan: 1 capataz, 20 obreros, 2 vigias

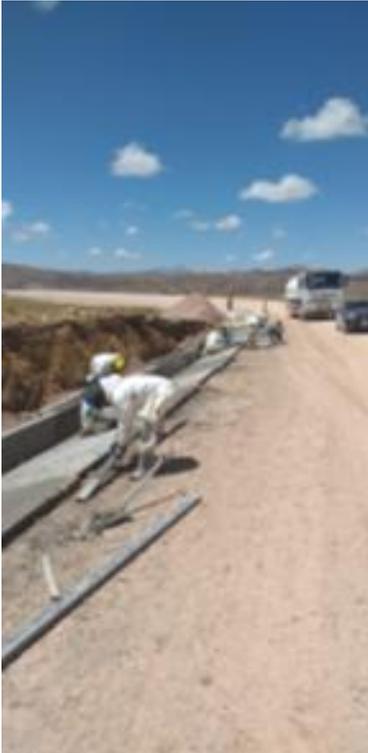
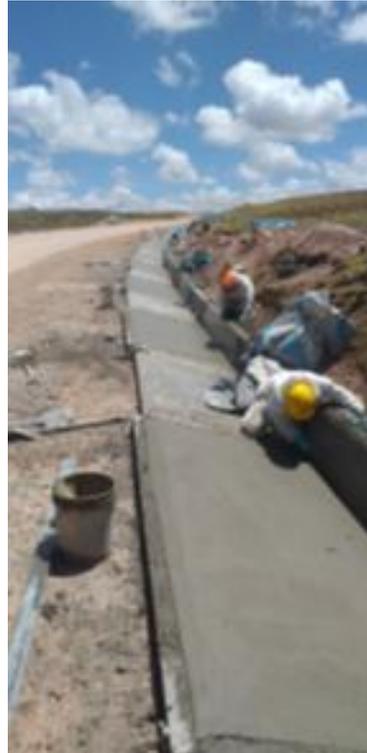
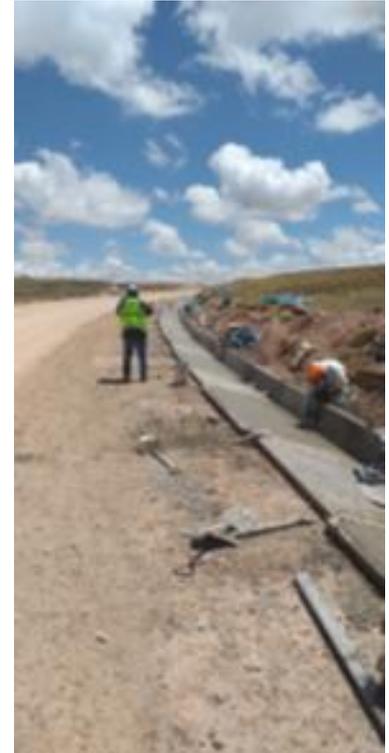
PROGRESIVAS KM. 76+450 A KM. 76+800 Id

En la progresiva km. 76+450 a Km, 76+800 se realiza visita de seguimiento y monitoreo al tramo 2 de las obras iniciales, donde se verifica la construcción de cunetas triangulares tipo 1 en el lado derecho de la vía, Se realiza el acompañamiento a la supervisión donde se verifica la construcción de cunetas triangulares. Se utiliza 1 camión mixer, herramientas menores, Trabajan: 1 capataz, 1 operador de mixer, 20 obreros, 2 vigías

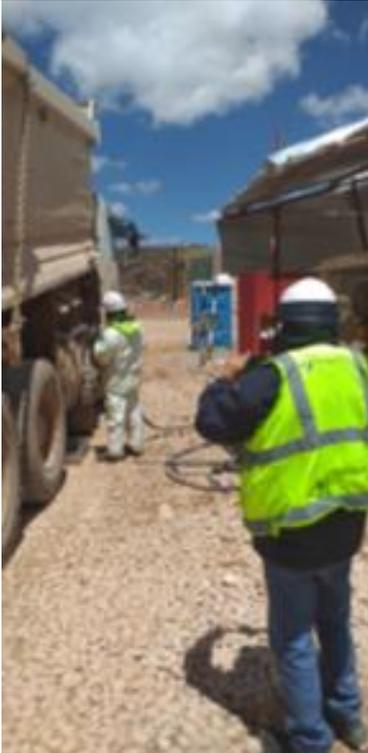
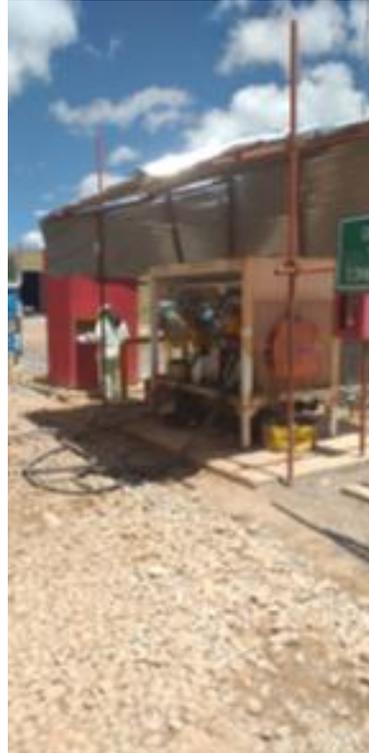
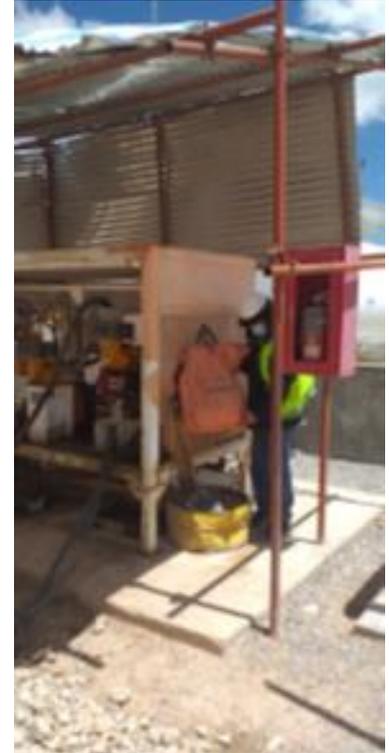
PROGRESIVA KM. 80+100

En la progresiva km. 95+670 se realiza visita de seguimiento y monitoreo al área auxiliar donde se ubica la planta de concreto y chancadora (en el área de grifo) se verifica el cumplimiento de normas de seguridad y ambientales.

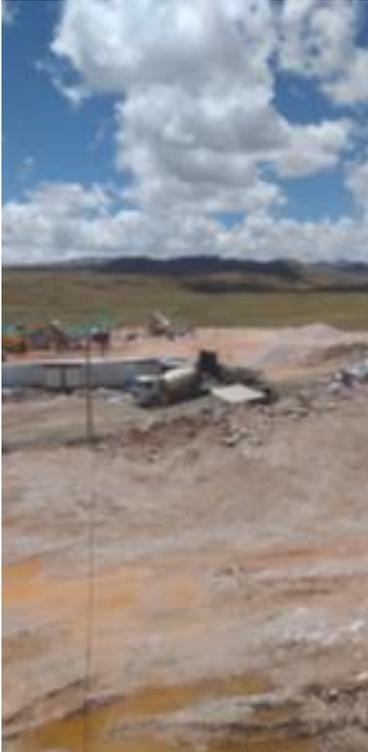
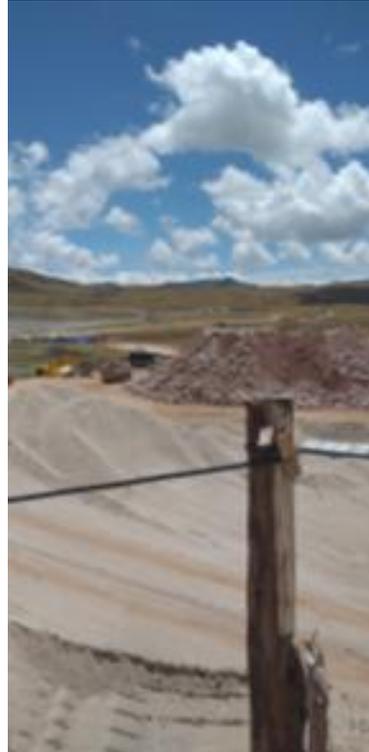
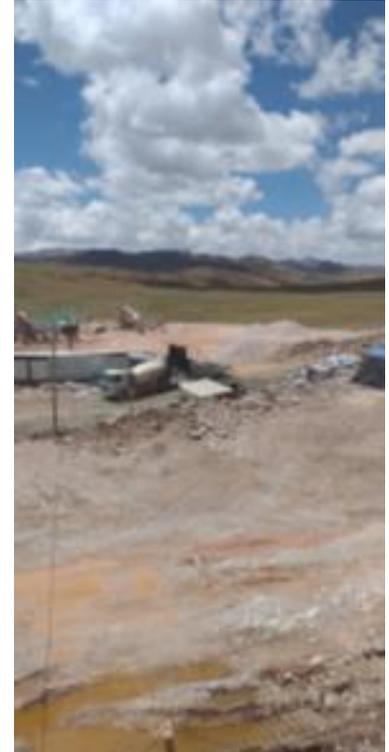
PROGRESIVA KM. 80+100

En la progresiva km. 80+100 se realiza visita de seguimiento y monitoreo al área auxiliar donde se ubica la planta de concreto hidraulico, donde se verifica que esta activa. Se realiza la carga de un camión mixer, trabajan: 1 capataz, 4 trabajadores, 2 tecnicos de la contratista y 2 técnicos de la supervisión.

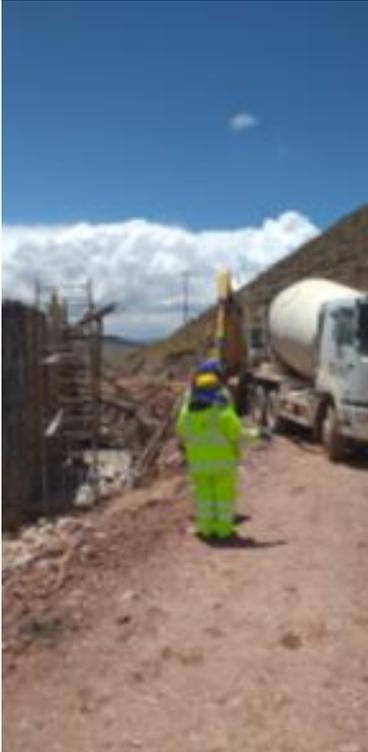
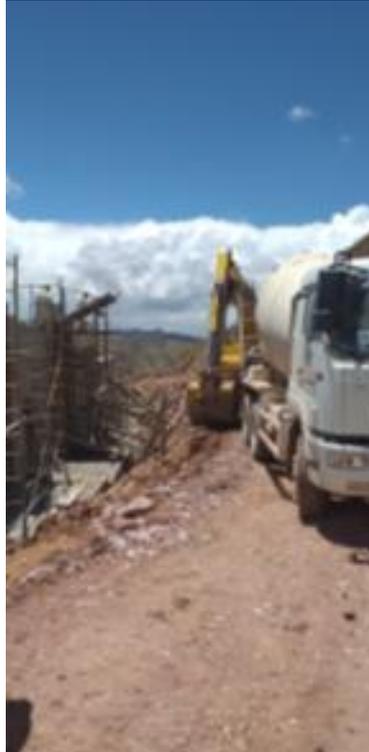
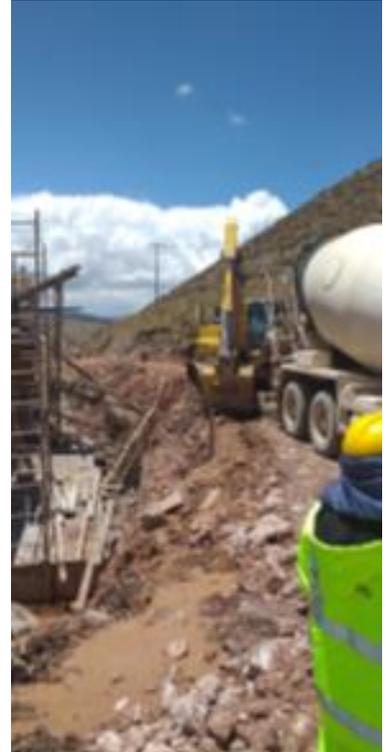
PROGRESIVA KM. 92+835 AL 93+080
01.01.05 OBRAS COMPLEMENTARIAS
01.01.05.01. MURO DE CONCRETO ARMADO
CODIGO: 01.01.05.01.03 CONCRETO CLASE D 20.6 Mpa. (Fc= 210 kg/cm2)

En las progresivas Km. 92+835 al Km. 93+080 Se realiza el vaciado de elevación de muro de concreto armado, se utiliza 1 excavadora de oruga, dos mixer, 2 vibradores de concreto y herramientas menores. Trabajan: 1 capataz, 1 operador, 16 obreros, 2 operadores de mixer. 2 vigias

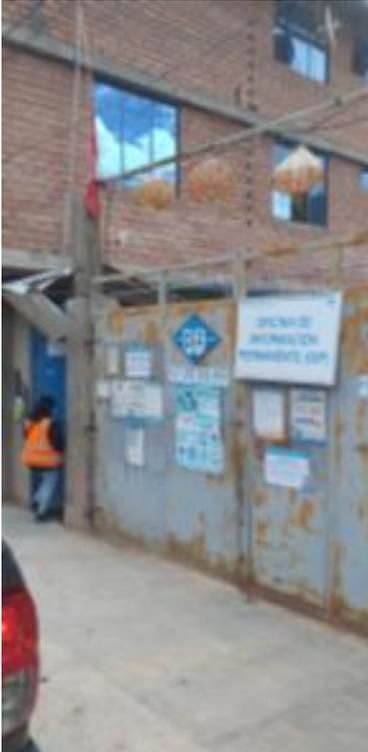
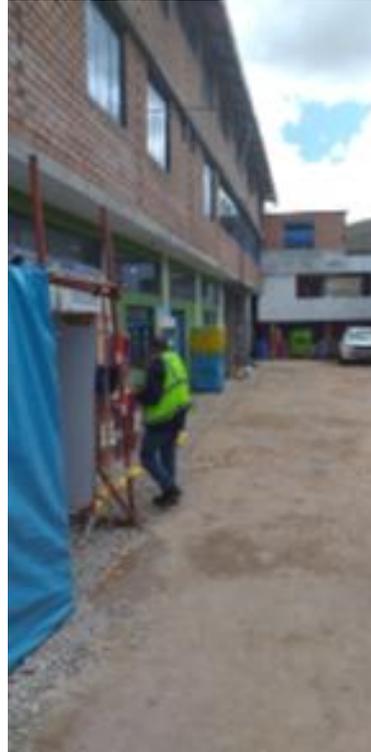
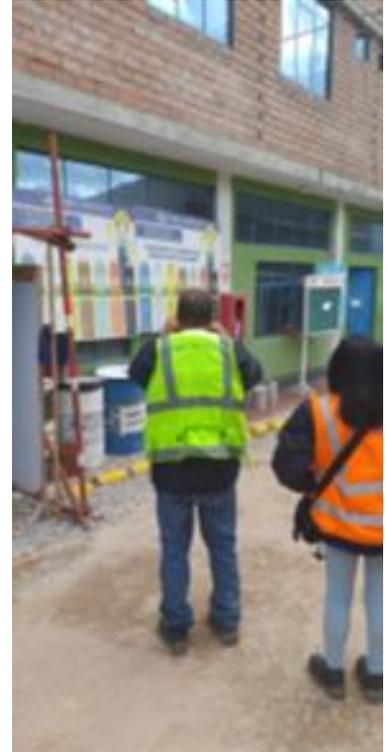
PROGRESIVA KM. 95+500

En la progresiva km. 95+500 se realiza visita de seguimiento y monitoreo al campamento del Contratista ubicado en Huallay, donde se coordina con el de relaciones comunitarias la reunión a efectuarse en el poblado de Huallay con representantes de PROVIAS NACIONAL , comunidad, supervisión y Contratista.

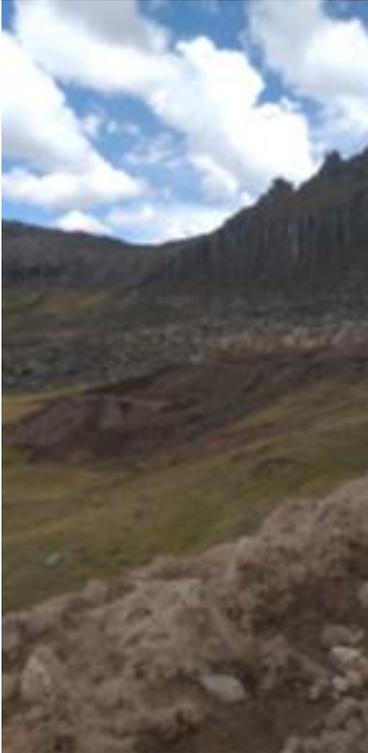
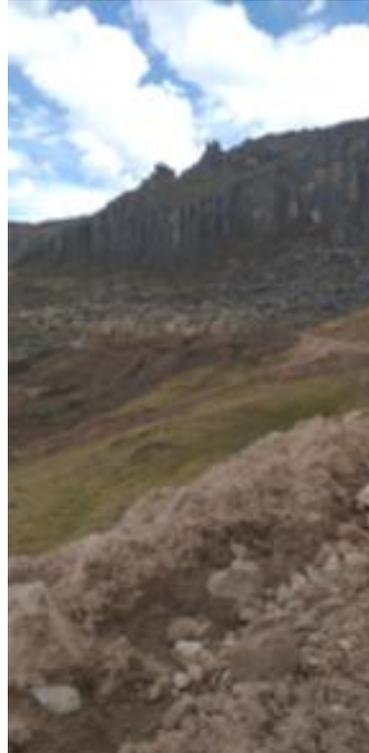
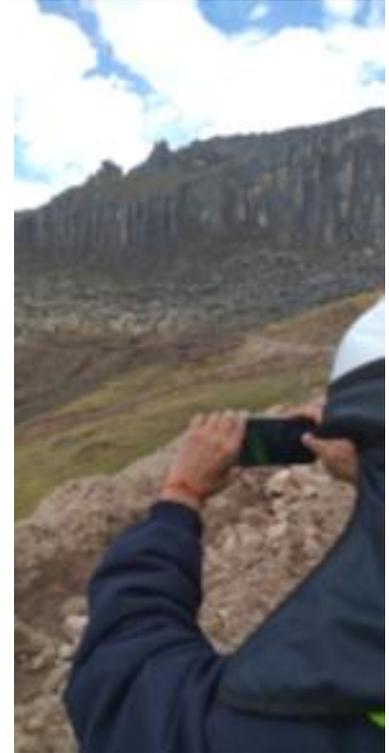
PROGRESIVA KM. 95+670

En la progresiva km. 95+670 se realiza visita de seguimiento y monitoreo al DME ubicado cerca del poblado de HUALLAY se verifica que hoy no hay actividades en el sitio.
