BITACORA ELECTRÓNICA DE OBRA

REGISTRO DE LA BITACORA Y FOTO DEL CUADERNO DE OBRA

Confirma Bitacora: Si	Nro Informe: 0087	Fecha Informe: 30 - 09 - 2022	Nombre De La Obra: Corredor vial Lima-Canta-Huayllay-Dv. Cochamarca-Emp. PE 3N Obras de Rehabilitación y Mejoramiento	Personal Encargado: BORIS WALTER AYLLÓN CARCELÉN		
Foto Bitacora:	Foto Bitacora 2:	Foto Bitacora 3:	Foto Bitacora 4:	Foto Bitacora 5:	Foto Bitacora 6:	
Ver imagen completa	Ver imagen completa	Ver imagen completa	Ver imagen completa	Ver imagen completa	Ver imagen completa

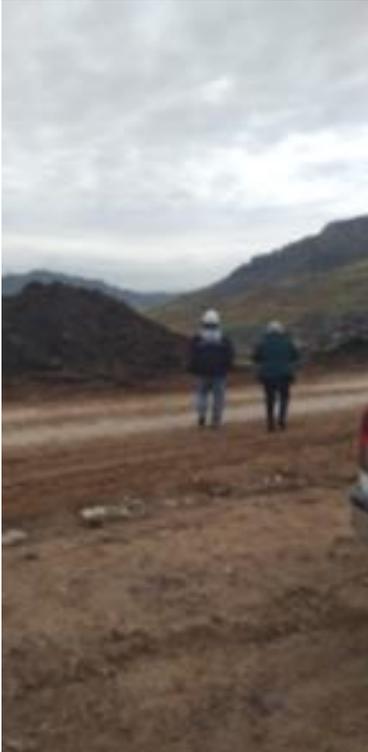
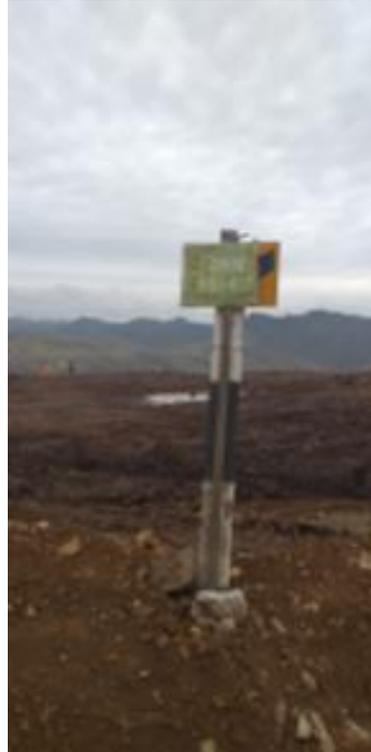
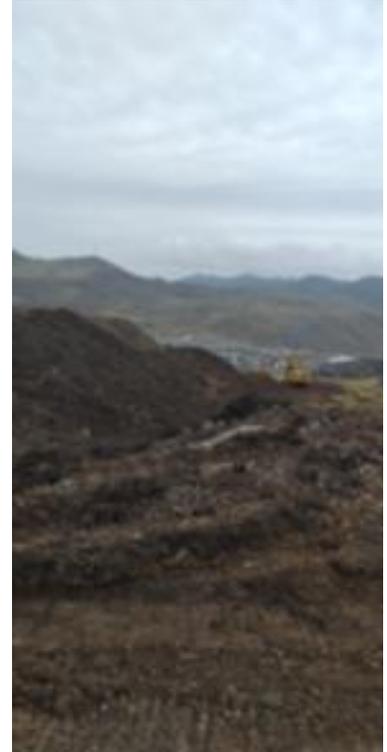
PROGRESIVA KM. 95+675

VISITA DE SEGUIMIENTO Y MONITOREO AL TRAMO 2 (OB RAS INICIALES) :
VISITA AL DME KM. 95+675**CDescripcion** :

En la progresiva Km. 95+675 se realiza visita de inspección por parte de la Administradora de Contratos : ing. Gladys Santiago de PROVIAS NACIONAL Y Supervisión para el DME donde se han paralizado las actividades, por petición de la Comunidad de HUallay, donde solicitan a la Contratista realizar la conformación del material de desecho en el DME y proponen un nuevo lugar como DME.

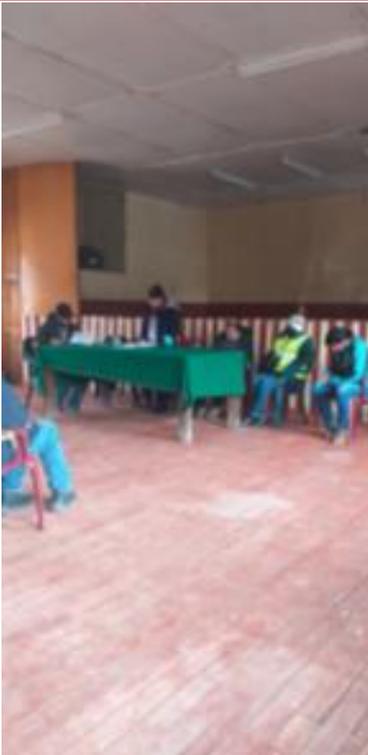
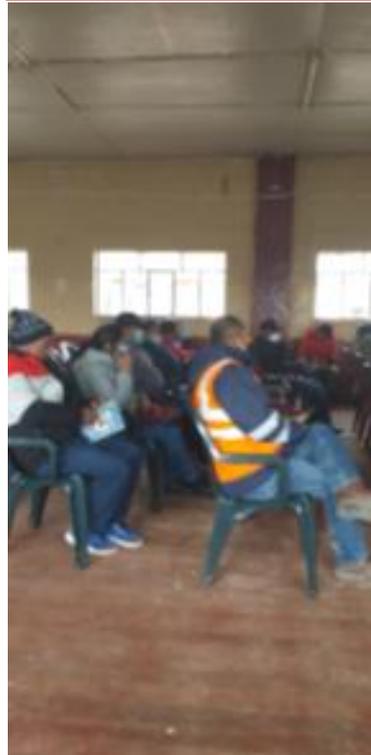
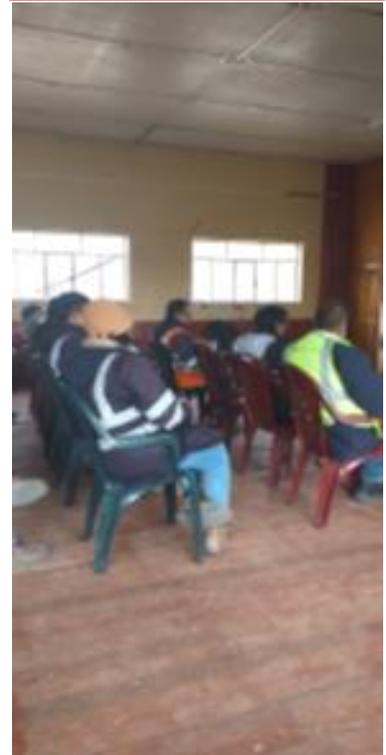
POBLADO DE HUALLAY
REUNION DE TRABAJO ENTRE REPRESENTANTES DE COMUNIDAD DE HUALLAY, PROVIAS NACIONAL, SUPERVISIÓN Y CONTRATISTA EN CASA COMUNAL DE HUALLAY

En el poblado de Huallay se realiza reunión de trabajo mensual en la casa comunal de Huallay, donde los representantes de la Comunidad de Huallay, Provias Nacional, Supervisión y Contratista tratan los siguientes puntos: reubicación del DME km. 95+675, Actualización de la tasación de predios afectados, Solicitud de Ampliación de la Cantero km 83+700, Deudas y compromisos pendientes de la Contratista con la Comunidad y Visita de Inspección al Campo.

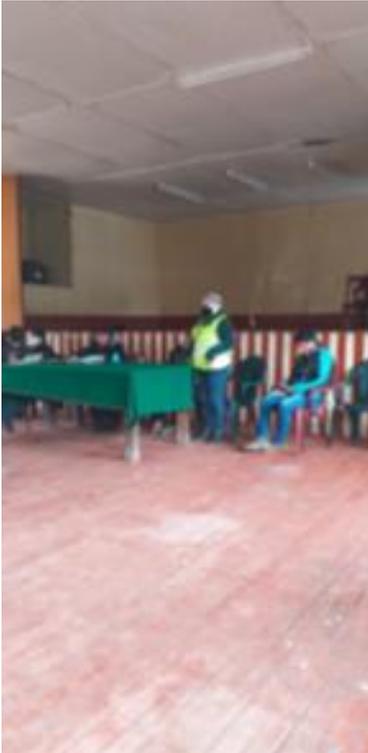
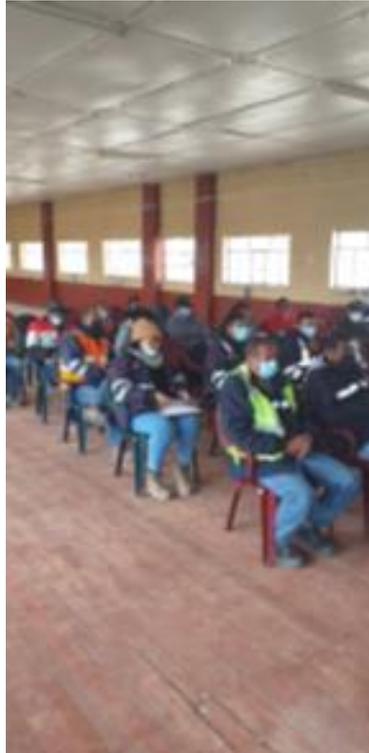
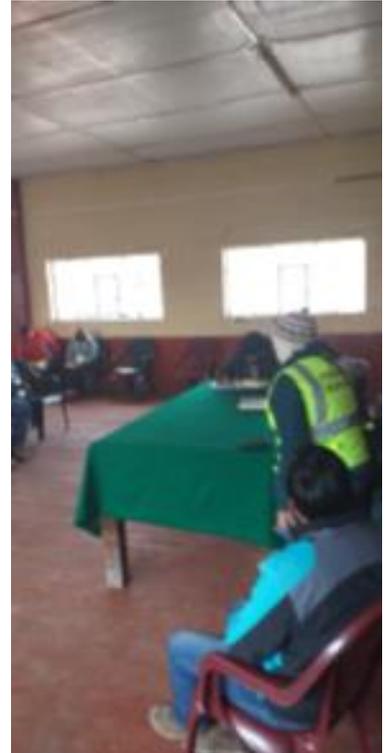
REUNION DE TRABAJO ENTRE REPRESENTANTES DE COMUNIDAD DE HUALLAY, PROVIAS NACIONAL, SUPERVISIÓN Y CONTRATISTA EN CASA COMUNAL DE HUALLAY

En el poblado de Huallay se realiza reunión de trabajo mensual en la casa comunal de Huallay, donde los representantes de la Comunidad de Huallay, Provias Nacional, Supervisión y Contratista tratan los siguientes puntos: reubicación del DME km. 95+675, Actualización de la tasación de predios afectados, Solicitud de Ampliación de la Cantera km 83+700, Deudas y compromisos pendientes de la Contratista con la Comunidad y Visita de Inspección al Campo. Por PROVIAS NACIONAL participo la Ing. Gladys Santiago, administradora del Contrato.

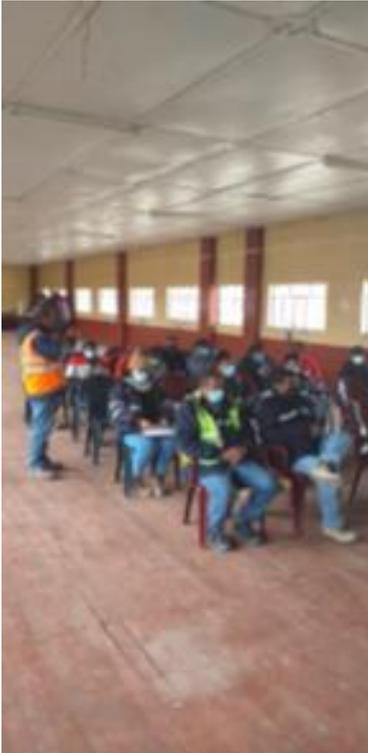
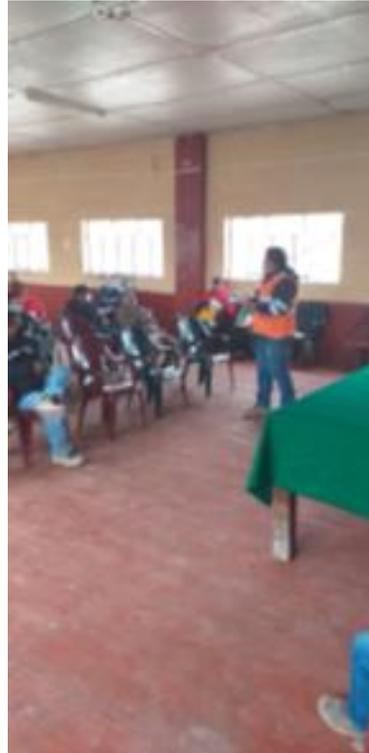
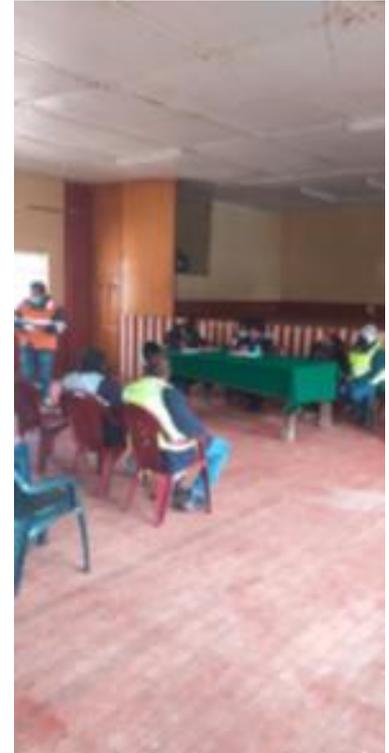
POBLADO DE HUALLAY
REUNION DE TRABAJO ENTRE REPRESENTANTES DE COMUNIDAD DE HUALLAY, PROVIAS NACIONAL, SUPERVISIÓN Y CONTRATISTA EN CASA COMUNAL DE HUALLAY

En el poblado de Huallay se continua con reunión de trabajo mensual en la casa comunal de Huallay, donde los representantes de la Comunidad de Huallay, Provias Nacional, Supervisión y Contratista tratan los siguientes puntos: reubicación del DME km. 95+675, Actualización de la tasación de predios afectados, Solicitud de Ampliación de la Cantera km 83+700, Deudas y compromisos pendientes de la Contratista con la Comunidad y Visita de Inspección al Campo. La reunión inicia a las 9 am y culmino a las 1 pm luego se realizo el recorrido a la obra, hacia el km. 83+700 en la cantera, via de acceso hacia el polvorín, lavadero, etc.

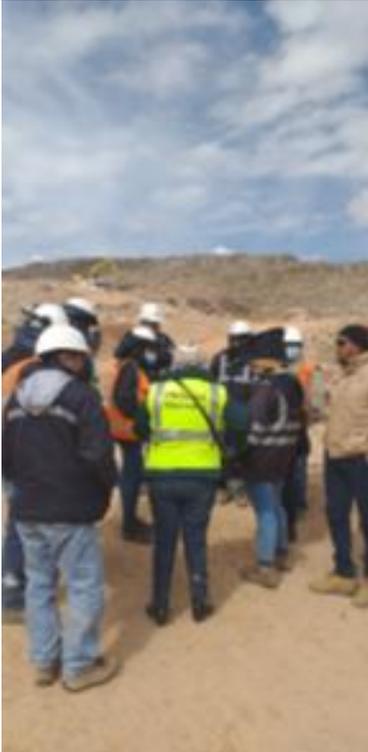
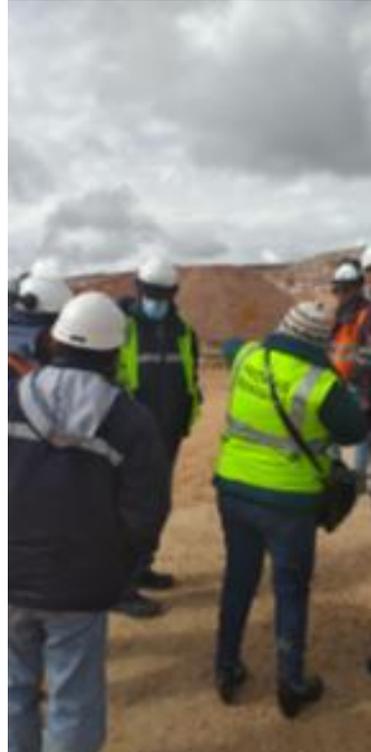
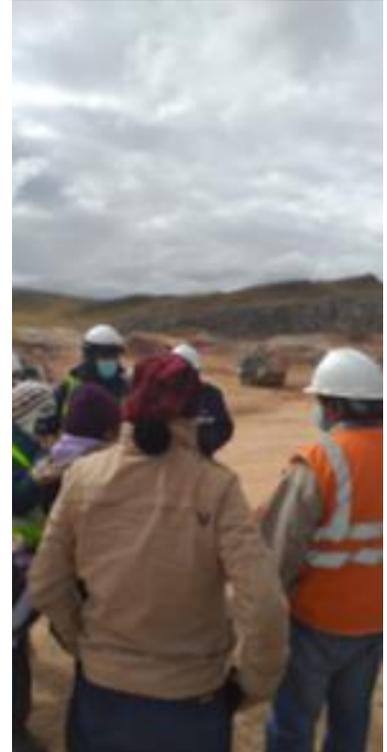
PROGRESIVA KM. 83+700

VISITA DE SEGUIMIENTO Y MONITOREO A LAS AREAS AUXILIARES DEL TRAMO 2(OBRAS INICIALES): VISITA CON COMUNIDAD EN LA CANTERA KM. 83+700

En la progresiva Km. 83+700 se realiza visita a la cantera con la Comunidad de Huallay, Contratista, supervisión y PROVIAS NACIONAL, donde se solicita la autorización de la Comunidad para realizar ampliación de la explotación de la Cantera, pero la Comunidad solicita que se le atienda la vía hacia el Polvorin hasta la entrada de su caserío y el suministro de agua hacia los lavaderos del ganado de la comunidad en zonas adyacentes a la Cantera.

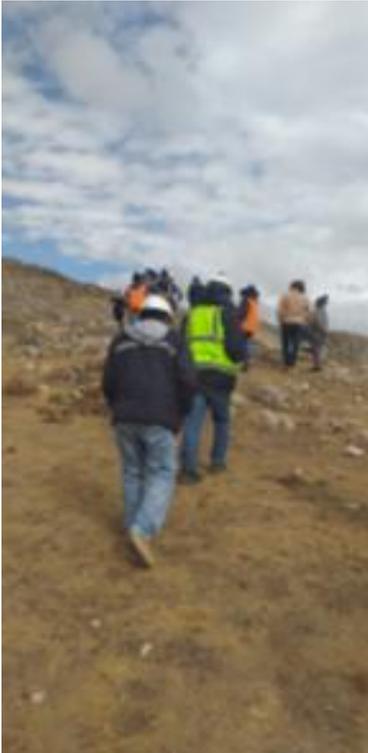
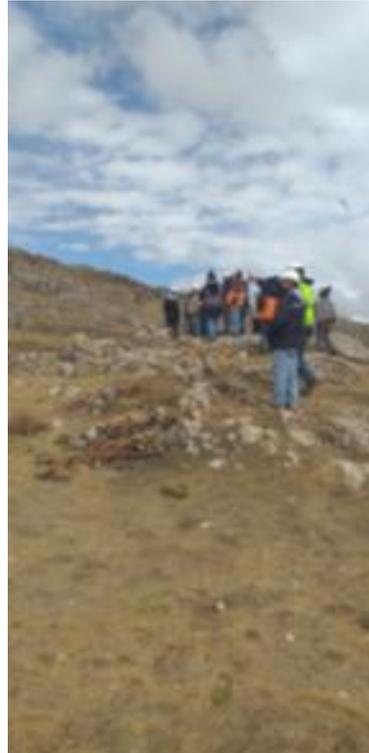
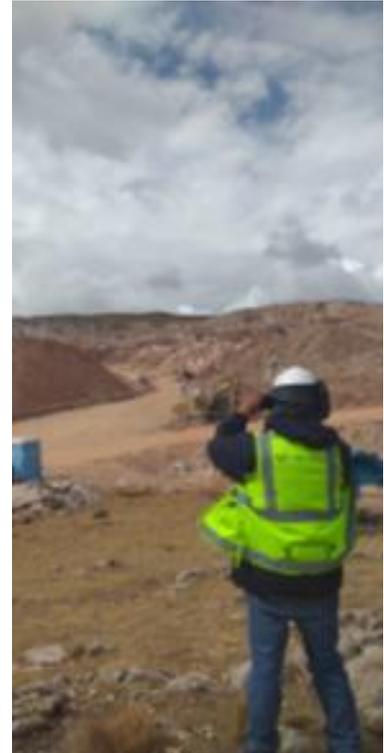
PROGRESIVA KM. 83+700

VISITA DE SEGUIMIENTO Y MONITOREO A LAS AREAS AUXILIARES DEL TRAMO 2(OBRAS INICIALES): VISITA CON COMUNIDAD EN LA CANTERA KM. 83+700

En la progresiva Km. 83+700 se realiza visita a la cantera con la Comunidad de Huallay, Contratista, supervisión y PROVIAS NACIONAL, donde se solicita la autorización de la Comunidad para realizar ampliación de la explotación de la Cantera, pero la Comunidad solicita que se le atienda la vía hacia el Polvorín hasta la entrada de su caserío y el suministro de agua hacia los lavaderos del ganado de la comunidad en zonas adyacentes a la Cantera. Se le enseñó a la Comunidad de Huallay la zona a Explotar de la Cantera.

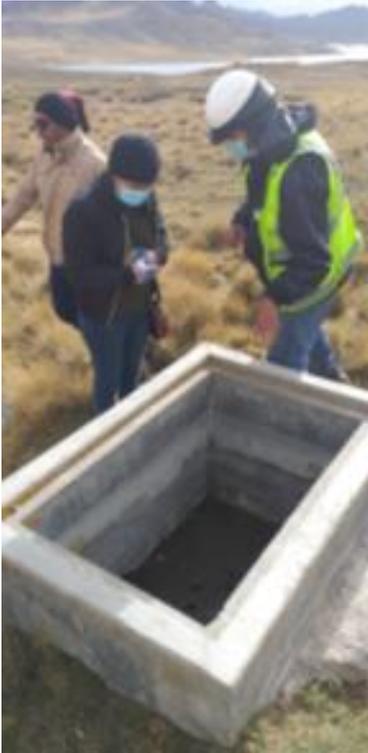
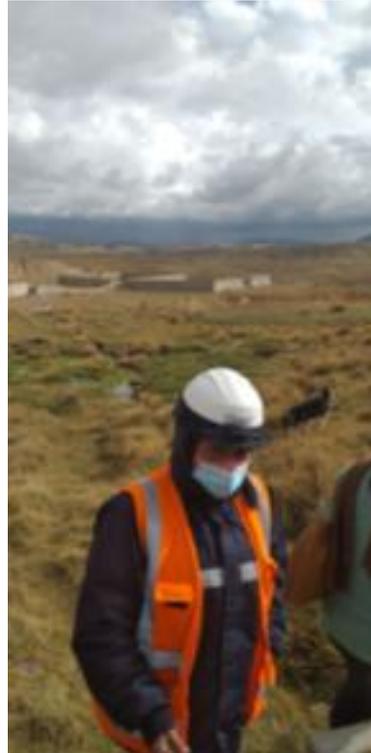
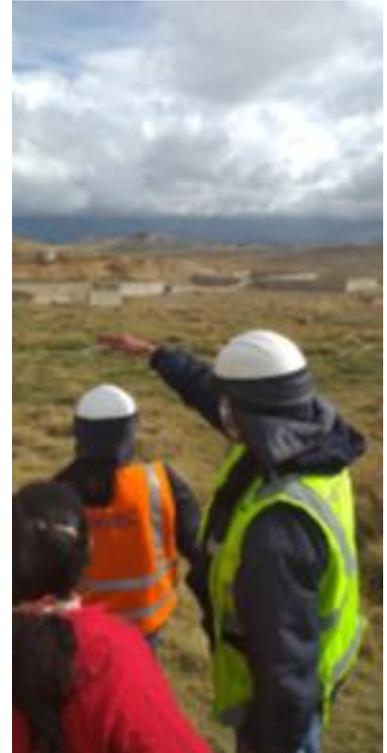
PROGRESIVA KM. 83+400

VISITA DE SEGUIMIENTO Y MONITOREO A LAS AREAS AUXILIARES DEL TRAMO 2
(OBRAS INICIALES): VISITA CON COMUNIDAD A LOS BAÑADEROS DE GANADO**CDescripcion** :

En la progresiva Km. 83+400 se realiza visita de campo con la comunidad de Huallay, donde sus pobladores alegan que la construcción del terraplén ha ocasionado el tapado de los ojos de agua, se constata in situ que los dos ojos de agua estan aflorando agua hacia los reservorios de concreto, la cantidad de agua es minima pero se observa que en esta zona no ha sido afectado. La Comunidad solicita que el contratista coloque tuberias desde una laguna y suministre el agua hacia los bañaderos del ganado de la Población de Huallay.
