BITACORA ELECTRÓNICA DE OBRA

OBRA: MEJORAMIENTO, CONSERVACIÓN POR NIVELES DE SERVICIO Y OPERACIÓN DEL CORREDOR VIAL: HUANUCO – LA UNIÓN – HUALLANCA – DV. ANTAMINA/ EMP. PE-3N (TINGO CHICO) – NUEVAS FLORES – LLATA – ANTAMINA, TRAMO III.

(TINGO CHICO - LA UNIÓN - HUALLANCA) TRAMO III DEL KM 102+819 AL KM 150+421
LONG: 47.602 KM

Panel Fotográfico de la Bitacora de Obras

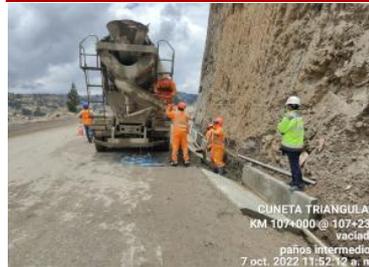
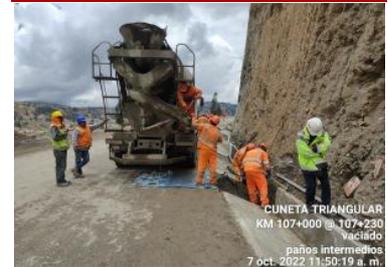
PROGRESIVA: KM 107+203

CUNETAS

CONSTRUCCIÓN DE CUNETAS

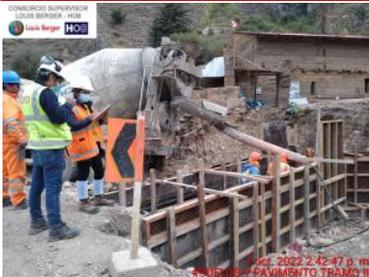
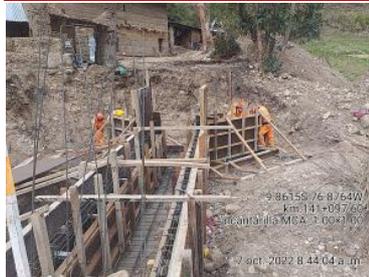
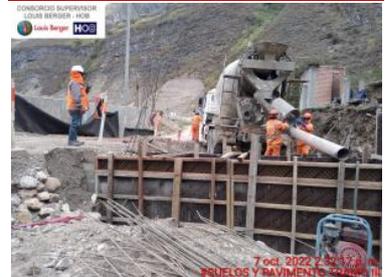
PROGRESIVA: KM 141+097

CONSTRUCCIÓN DE ALCANTARILLA – (TMC)

SE VERIFICA EL COLOCADO DE CONCRETO DE F'C=175 KG/CM2 EN LAS ALCANTARILLAS

ALC. TMC Ø 36", SE PROCEDIO CON LA COLOCACIÓN DE CONCRETO F'C.175 KG/CM2, EN EL CABEZAL CON ALAS DE SALIDA

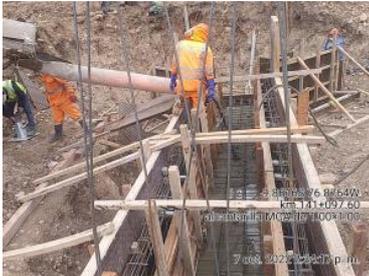
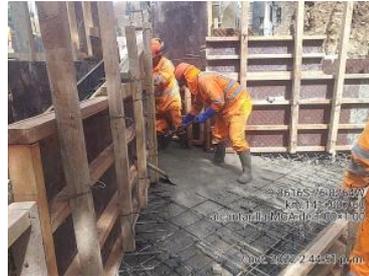
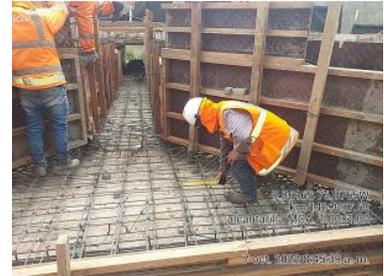
PROGRESIVA: KM 141+097

CONSTRUCCIÓN DE ALCANTARILLA TIPO MARCO DE CONCRETO ARMADO - TMC

DE LA CAJA DE ENTRADA Y ALERO DE SALIDA EN LA ALC. TMC Ø36"

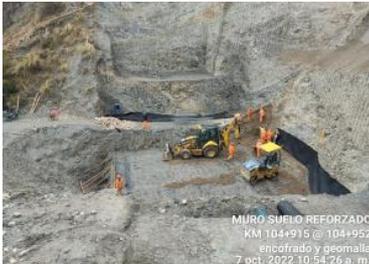
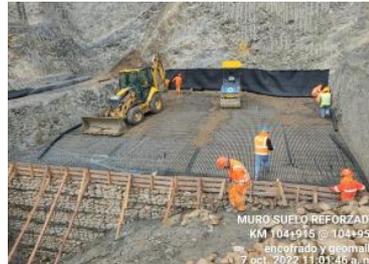
PROGRESIVA: KM 104+915

CONSTRUCCIÓN DE MURO SUELO REFORZADO

CONSTRUCCIÓN MURO DE CONTENCIÓN – (MCA)

EXCAVACIÓN Y ELIMINACIÓN DEL TERRENO NATURAL

ENCOFRADO DEL MURO CON PANELES FENÓLICOS METALICOS

COLOCACIÓN DE CONCRETO PARA SOLADO DE F'C = 100 KG/CM2

COLOCACIÓN DE CONCRETO PARA ZAPATA DE F'C = 210 KG/CM2
