BITACORA ELECTRÓNICA DE OBRA

Confirma Bitacora:	Nro Informe:	Fecha Informe:	Nombre De La Obra:	Personal Encargado:
Si	N ^o 204-PVN - MJQ Y - 2022	10 - 10 - 2022	MEJORAMIENTO DE LA CARRETERA HUANUCO-CONOCOCHA, SECTOR: HUANUCO-LA UNION-HUALLANCA, RUTA PE-3N, HUANUCO - LA UNION - HUALLANCA, TR 3	MICHAEL JESUS QUISPE YAURI.

OBRA: MEJORAMIENTO, CONSERVACIÓN POR NIVELES DE SERVICIO Y OPERACIÓN DEL CORREDOR VIAL: HUÁNUCO – LA UNIÓN – HUALLANCA – DV. ANTAMINA/ EMP. PE-3N (TINGO CHICO) – NUEVAS FLORES – LLATA – ANTAMINA, TRAMO III.
(TINGO CHICO - LA UNIÓN - HUALLANCA) TRAMO III DEL KM 102+819 AL KM 150+421
LONG: 47.602 KM
ENTIDAD: PROVÍAS NACIONAL / SUBDIRECCIÓN DE OBRAS DE CARRETERAS

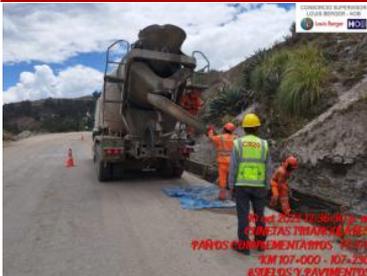
Foto1:

PROGRESIVA: KM 107+000 AL KM 107+230

CONSTRUCCIÓN DE CUNETAS

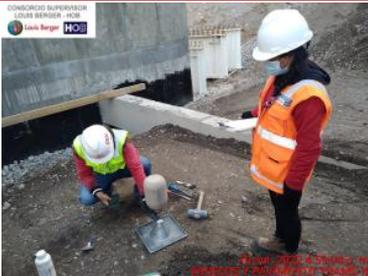
Foto1:

PROGRESIVA: KM 104+910

EL ENSAYO DE DENSIDAD DE CAMPO (CONO DE ARENA) MURO DE CONTENCIÓN

COLOCACIÓN DE RELLENO COMPACTADO POR CAPAS CADA 0.20 M EN LADO DERECHO DE LA VÍA, VERIFICADO POR TOPOGRAFÍA Y LABORATORIO DE SUELOS DE SUPERVISIÓN

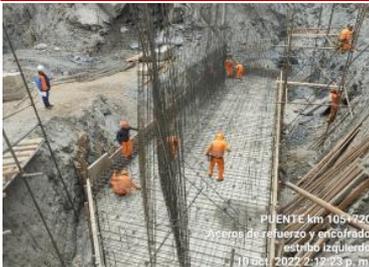
Foto1:

PROGRESIVA: KM 105+710 AL KM 105+735

CONSTRUCCIÓN DEL PUENTE S/N
