BITACORA ELECTRÓNICA DE OBRA

Confirma Bitacora:	Nro Informe:	Fecha Informe:	Nombre De La Obra:	Personal Encargado:
Si	N ^o 206-PVN - MJQ Y - 2022	12 - 10 - 2022	MEJORAMIENTO DE LA CARRETERA HUANUCO-CONOCOCHA, SECTOR: HUANUCO-LA UNION-HUALLANCA, RUTA PE-3N, HUANUCO - LA UNION - HUALLANCA, TR 3	MICHAEL JESUS QUISPE YAURI.

OBRA: MEJORAMIENTO, CONSERVACIÓN POR NIVELES DE SERVICIO Y OPERACIÓN DEL CORREDOR VIAL: HUÁNUCO – LA UNIÓN – HUALLANCA – DV. ANTAMINA/ EMP. PE-3N (TINGO CHICO) – NUEVAS FLORES – LLATA – ANTAMINA, TRAMO III.

(TINGO CHICO - LA UNIÓN - HUALLANCA) TRAMO III DEL KM 102+819 AL KM 150+421
LONG: 47.602 KM

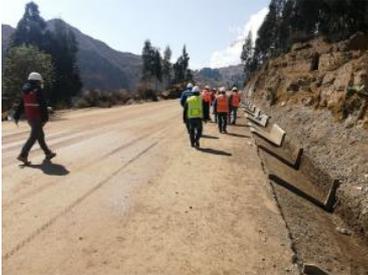
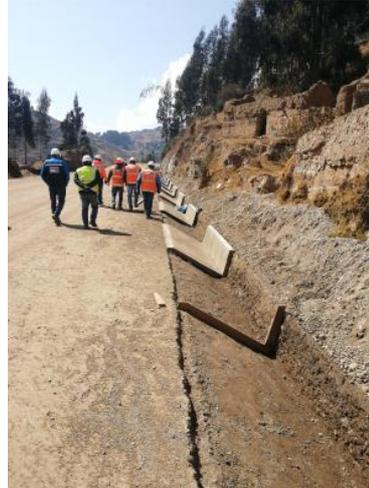
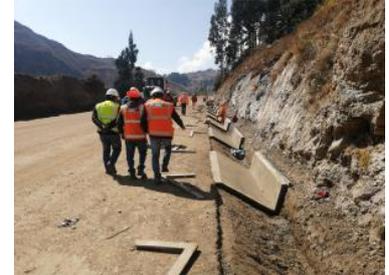
PROGRESIVA: KM 106+820

CUNETAS

CONSTRUCCIÓN DE CUNETAS

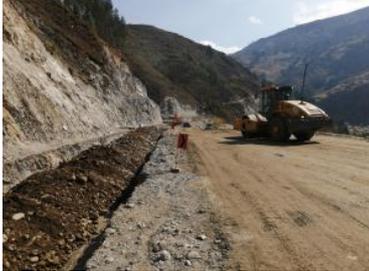
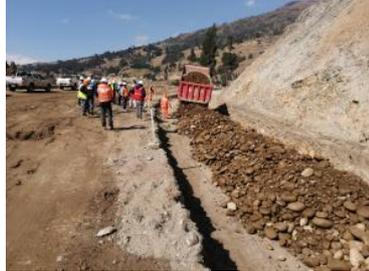
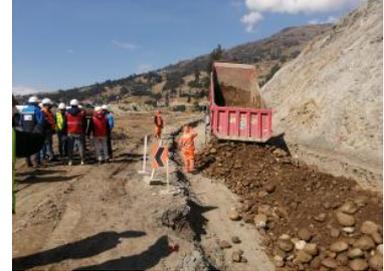
PROGRESIVA: KM 104+370

CONSTRUCCIÓN SUB RASANTE

MEJORAMIENTO DEL SUELO A NIVEL DE SUB RASANTE

SE VERIFICA LOS TRABAJOS DE CONFORMACIÓN EN LA SUBRASANTE

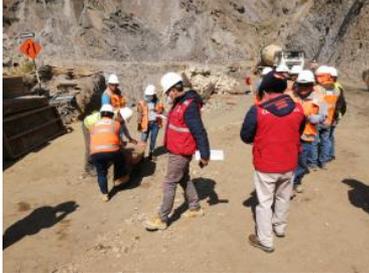
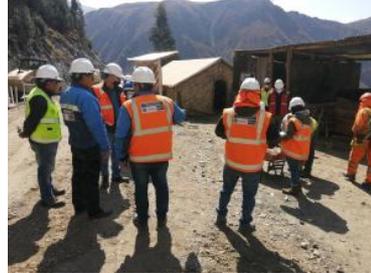
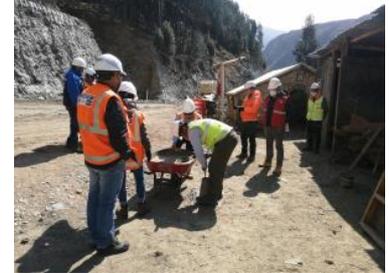
PROGRESIVA: KM 105+720

CONSTRUCCIÓN DEL PUENTE S/N

SECCIÓN COMPUESTA VIGA METÁLICA- LOSA DE CONCRETO

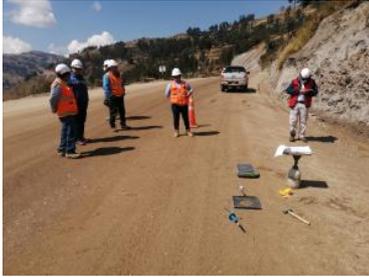
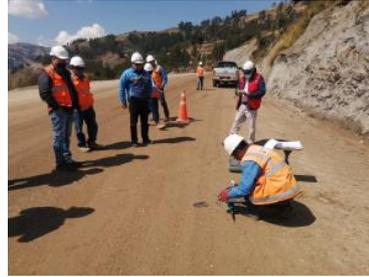
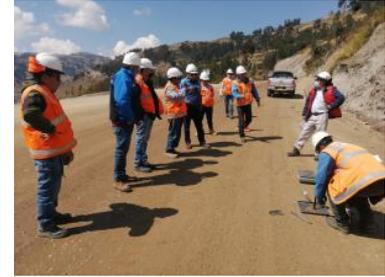
PROGRESIVA KM 107+300

ENSAYO DE DENSIDAD DE CAMPO – CONO DE ARENA

MEJORAMIENTO DEL SUELO A NIVEL DE SUB RASANTE

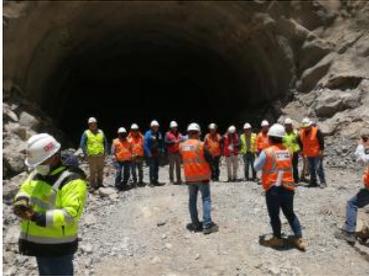
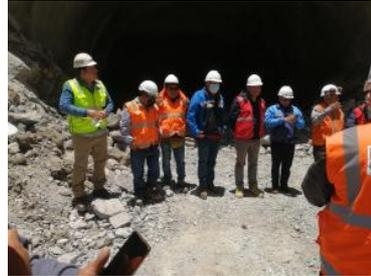
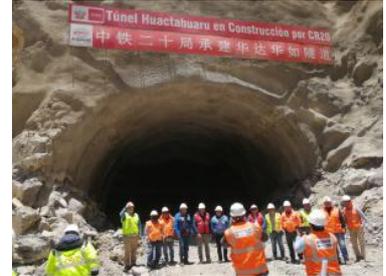
PROGRESIVA: KM 144+390 AL KM 144+970: LONG. = 580 M

TUNEL HUACTAHUARU

PERFORACIÓN DE ROCAS CON MAQUINARIAS

TRABAJOS DE MOVIMIENTO DE TIERRA Y ACCESOS DE ENTRADA Y SALIDA DE TUNEL HUACTAHUARU
