BITACORA ELECTRÓNICA DE OBRA

Confirma Bitacora: Si	Nro Informe: 0099	Fecha Informe: 14 - 10 - 2022	Nombre De La Obra: Corredor vial Lima-Canta-Huayllay-Dv. Cochamarca-Emp. PE 3N Obras de Rehabilitación y Mejoramiento	Personal Encargado: BORIS WALTER AYLLÓN CARCELÉN		
Foto Bitacora:	Foto Bitacora 2:	Foto Bitacora 3:	Foto Bitacora 4:	Foto Bitacora 5:	Foto Bitacora 6:	
Ver imagen completa	Ver imagen completa	Ver imagen completa	Ver imagen completa	Ver imagen completa	Ver imagen completa

NUMERO DE INFORME No. 0099
 CONTRATO DE OBRA: No. 103-2019-MTC/ 20 de fecha 24/09/2019
 EMPRESA CONTRATISTA: CHINA ROAD AND BRIDGE CORPORATION SUCURSAL PERU
 OBRA: SALDO DE OBRA: "MEJORAMIENTO, REHABILITACIÓN Y CONSERVACIÓN POR NIVELES DE SERVICIO Y OPERACIÓN DEL CORREDOR VIAL, LIMA – CANTA – HUAYLLAY – DV. COCHAMARCA – EMP.PE 3N" (SALDO DE OBRAS INICIALES (OI) TRAMO 2 CANTA - HUALLAY LONGITUD: 95.2 KMS.
 MONTO DE OBRAS INICIALES : 338,725,656.80
 SUPERVISOR: CONSORCIO CESEL - CAL Y MAYOR
 CONTRATO DE CONSULTORIA DE OBRA N° 077-2014-MTC/20) ADENDA No. 4 DE FECHA 24-09-2019
 VISITA DE SEGUIMIENTO Y MONITOREO A LAS OFICINAS DE LA SUPERVISION Y CONTRATISTA
 VISITA DE SEGUIMIENTO Y MONITOREO AL TRAMO 2 (

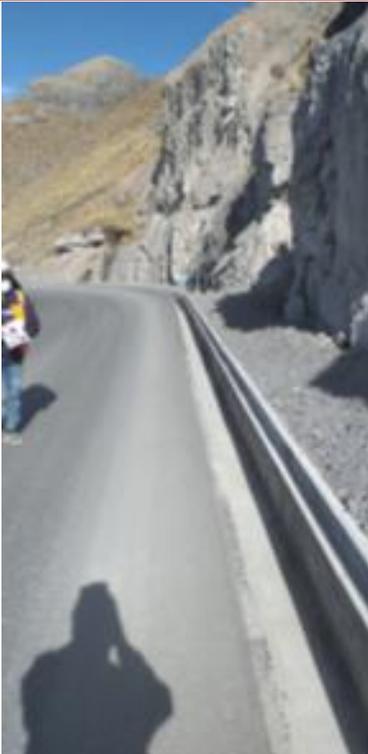
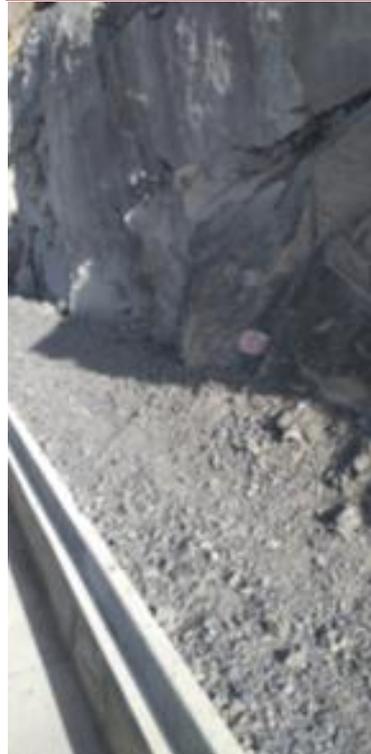
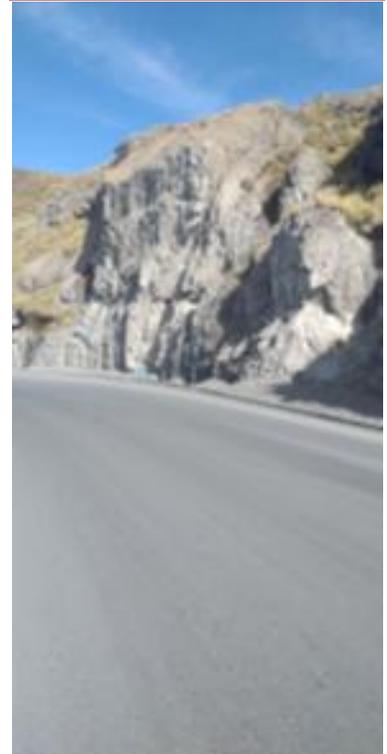
PROGRESIVA KM. 34+980 AL KM. 35+120

En las progresivas KM. 34+980 al Km. 35+120 se realiza acompañamiento a la Contratista y Supervisión para una evaluación final en los lugares donde corresponde la construcción de sub drenes de acuerdo al expediente técnico. En este caso el terreno del talud superior izquierdo es de roca, en esta zona no se construyo los sub drenes, el cual la Contratista emitirá un informe justificatorio. La vía actualmente esta a nivel de asfalto (dos capas)

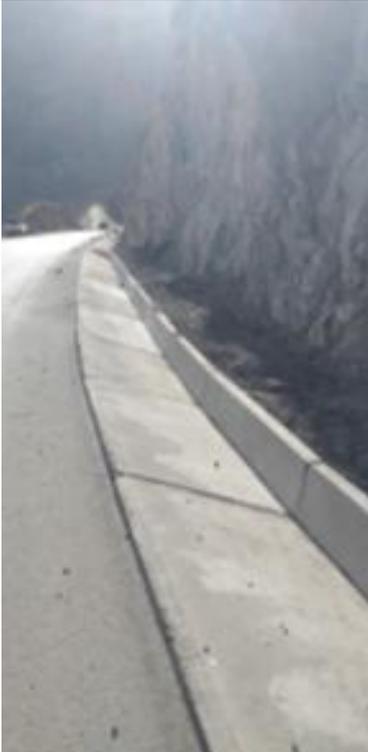
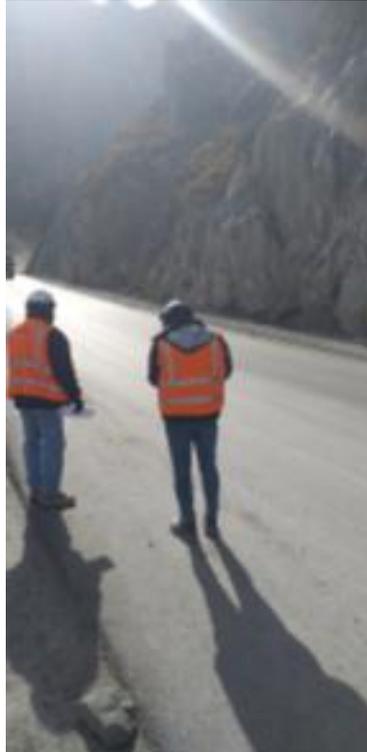
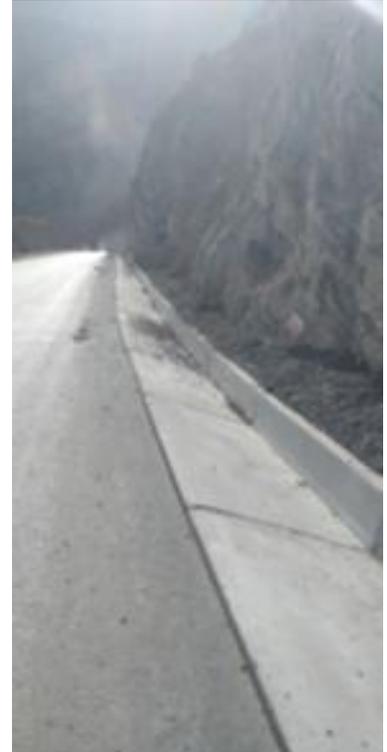
PROGRESIVA KM. 36+550 AL KM. 36+789

En las progresivas KM. 36+550 al Km. 36+789 se realiza acompañamiento a la Contratista y Supervisión para una evaluación final en los lugares donde corresponde la construcción de sub drenes de acuerdo al expediente técnico. En este caso el terreno del talud superior izquierdo es de roca, en esta zona no se construyo los sub drenes, el cual la Contratista emitirá un informe justificativo. La vía actualmente esta a nivel de asfalto (En una sola capa)

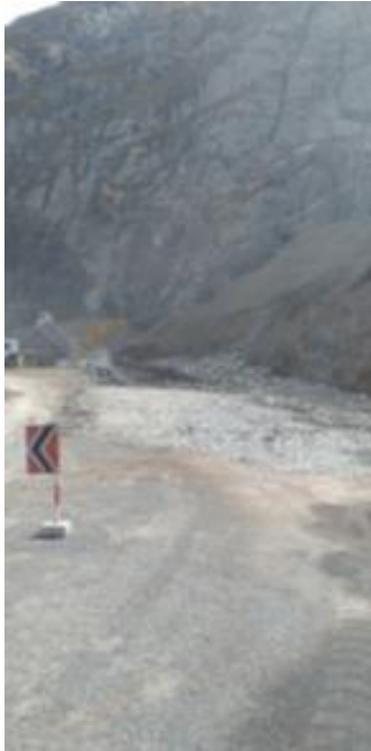
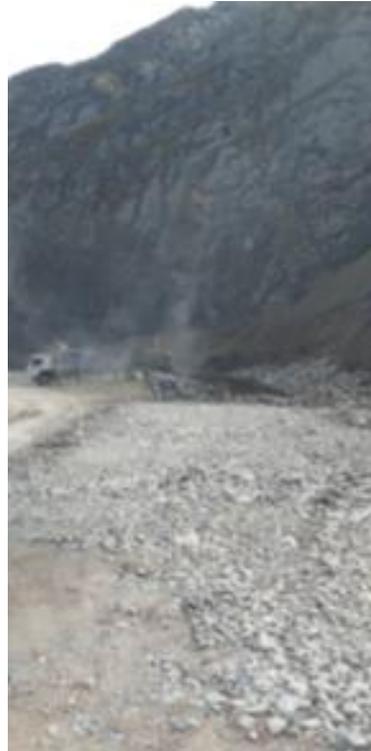
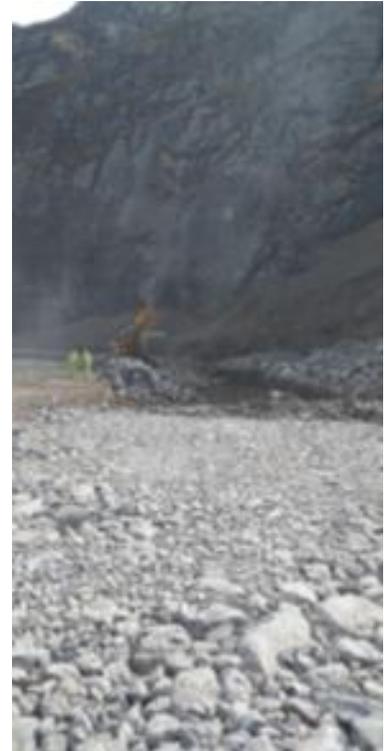
PROGRESIVA KM. 36+798 AL KM. 36+900

En las progresivas KM. 36+798 al Km. 36+900 se realiza acompañamiento a la Contratista y Supervisión para una evaluación final en los lugares donde corresponde la construcción de sub drenes de acuerdo al expediente técnico. En este caso el terreno del talud superior derecho no es de roca, en esta zona la vía esta a nivel debajo de subrasante, donde se ha realizado el corte en el carril derecho donde va la vía, se realiza mejoramientos a una profundidad de 0.80 m. y hasta la fecha no se ha construido sub drenajes en el margen derecho, el cual la Contratista emitirá un informe justificativo de las actividades en ejecución. Se utiliza una excavadora de oruga y 2 volquetes. Trabajan 1 capataz, 1 operador, 2 choferes, 1 obrero, 2 vigías.

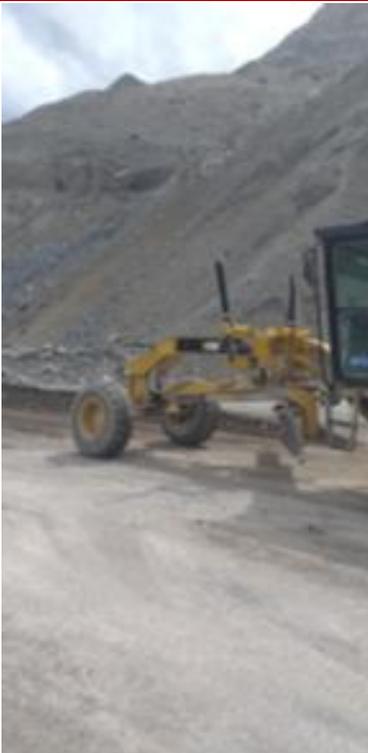
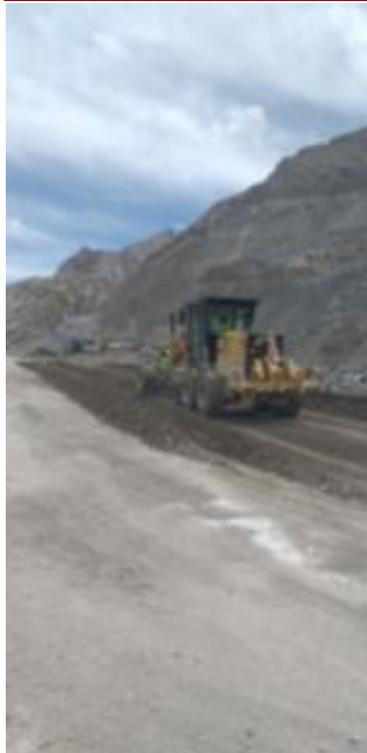
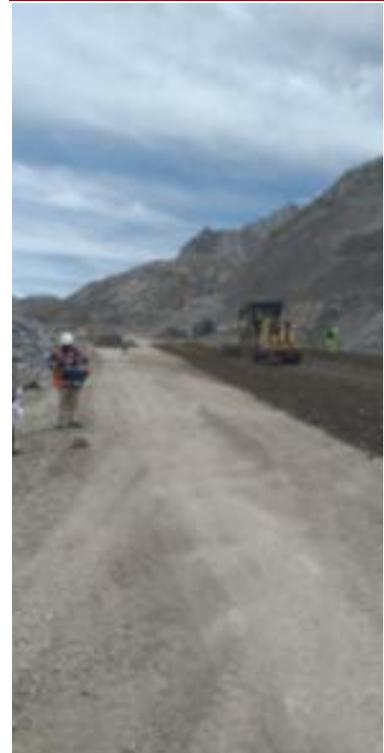
PROGRESIVA KM. 37+370 AL KM. 37+420

En las progresivas KM. 37+370 al Km. 37+420 se realiza acompañamiento a la Contratista y Supervisión para una evaluación final en los lugares donde corresponde la construcción de sub drenes de acuerdo al expediente técnico. En este caso el terreno del talud superior derecho no es de roca, en esta zona la vía esta a nivel debajo de subrasante (CORONA) , donde se realiza la conformación de terraplenes de la vía y hasta la fecha no se ha construido sub drenajes en el margen derecho, el cual la Contratista emitirá un informe justificativo de las actividades en ejecución y a ejecutar Se utiliza una Motoniveladora, una compactadora de rodillo y 1 camión cisterna Trabajan 1 capataz, 2 operador, 1 choferes, 4 obrero, 2 vigías.

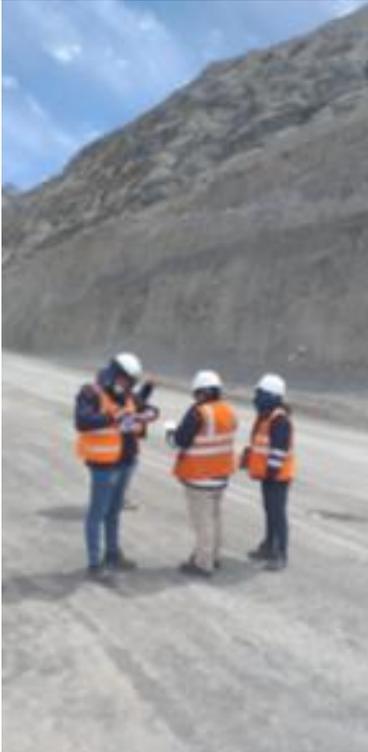
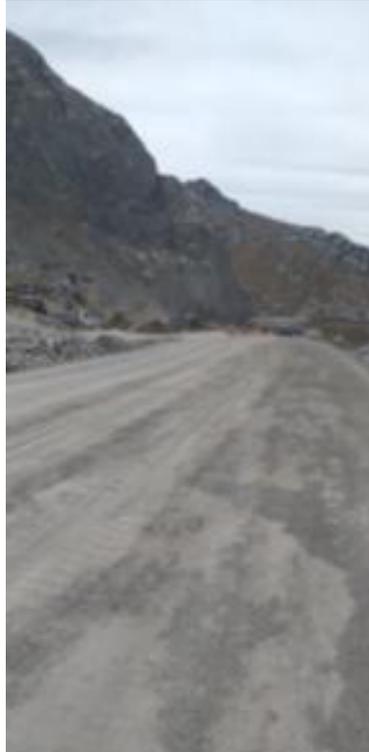
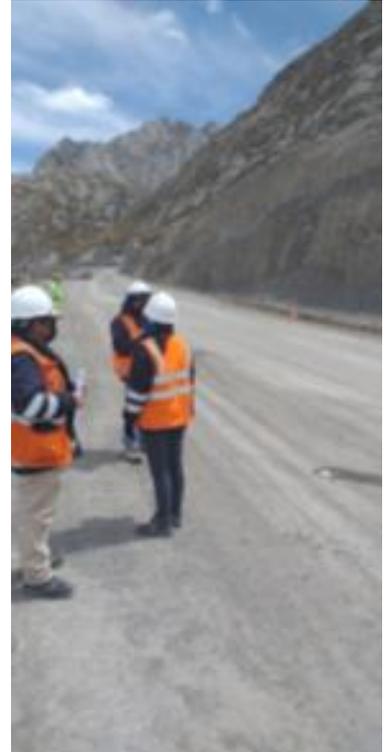
PROGRESIVA KM. 37+820 AL KM. 37+884

En las progresivas KM. 37+820 al Km. 37+884 se realiza acompañamiento a la Contratista y Supervisión para una evaluación final en los lugares donde corresponde la construcción de sub drenes de acuerdo al expediente técnico. En este caso el terreno del talud superior derecho no es de roca solamente, en esta zona no se construyo los sub drenes, el cual la Contratista emitirá un informe justificativo. La vía actualmente esta a nivel de subrasante.

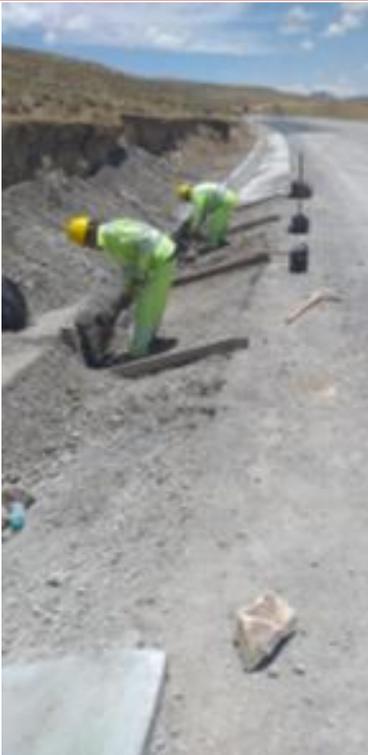
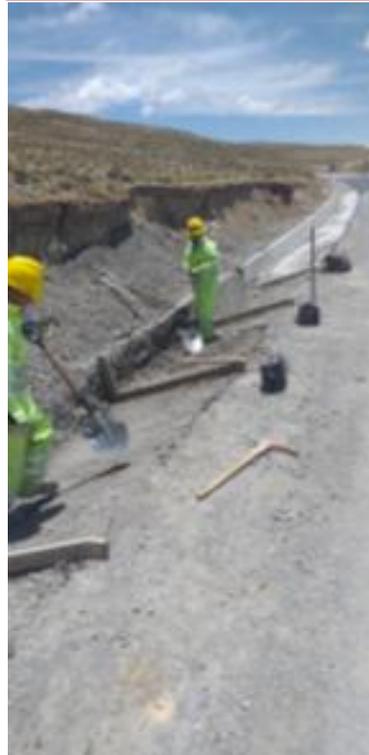
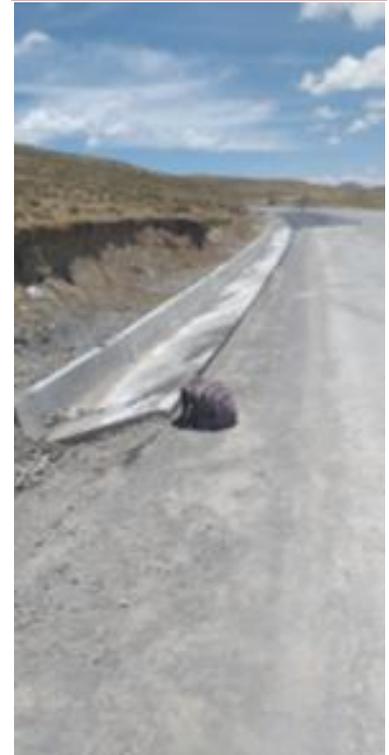
PROGRESIVAS KM. 62+720 AL KM. 62+730

En las progresivas KM. 62+720 al Km. 62+730 se realiza acompañamiento a la Contratista y Supervisión para una evaluación final en los lugares donde corresponde la construcción de sub drenes de acuerdo al expediente técnico. En este caso el terreno del talud superior izquierdo no es de roca, en esta zona existe una zona donde se construirá cunetas triangulares, pero antes se realizara la construcción de sub drenes y descarga y se conectara con el existente, el cual la Contratista emitirá un informe justificativo. La vía actualmente esta a nivel de base, con cunetas revestidas de concreto y esta imprimado.

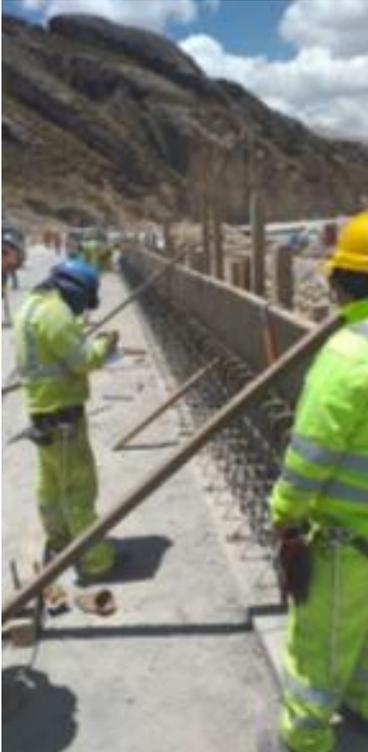
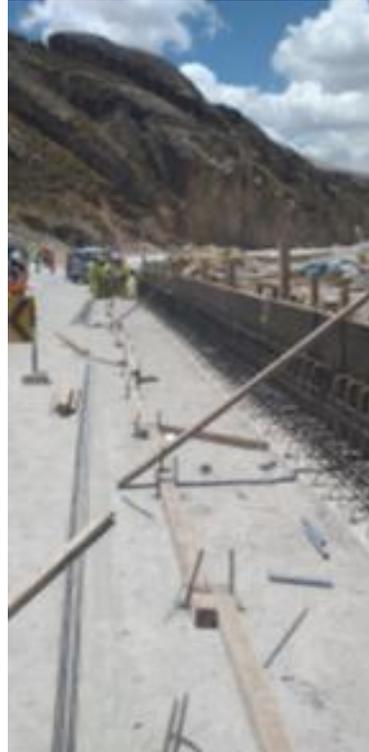
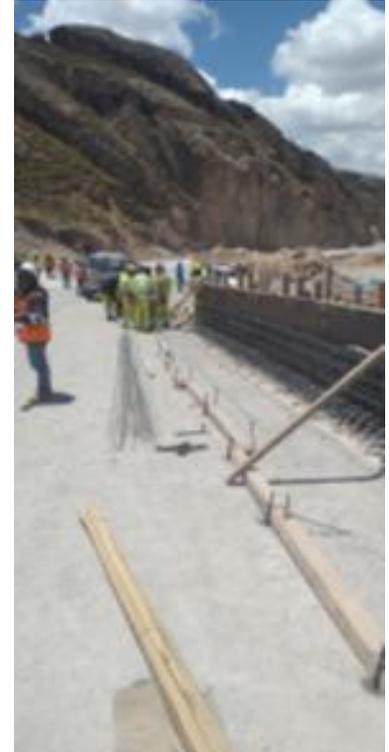
PROGRESIVA KM. 69+995
01.01.06 OBRAS DE ARTE
CODIGO: 01.01.06.09 ENCOFRADO Y DESENCOFRADO
CODIGO: 01.01.06.10 ACERO DE REFUERZO

En la progresiva Km. 69+995 se realiza el encofrado y colocación de acero de refuerzo para la construcción de 24ml. de muro New Jersey encima de donde va la alcantarilla arco. en sus dos extremos, Se utiliza herramientas menores, trabajan: 1 capataz, 14 oficiales, 2 vigias.

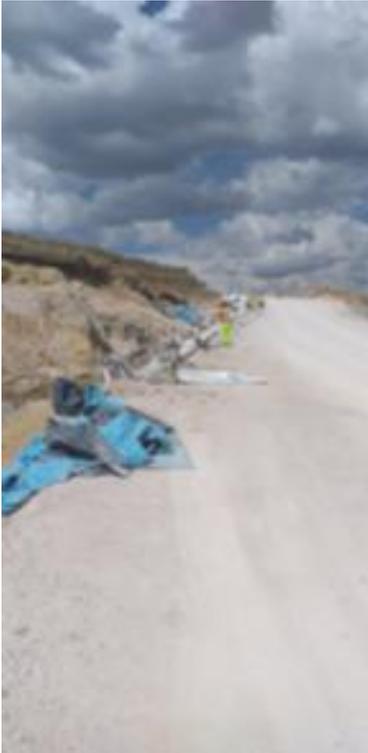
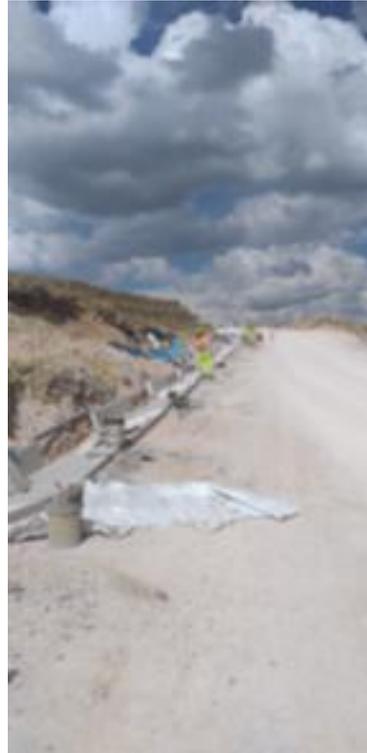
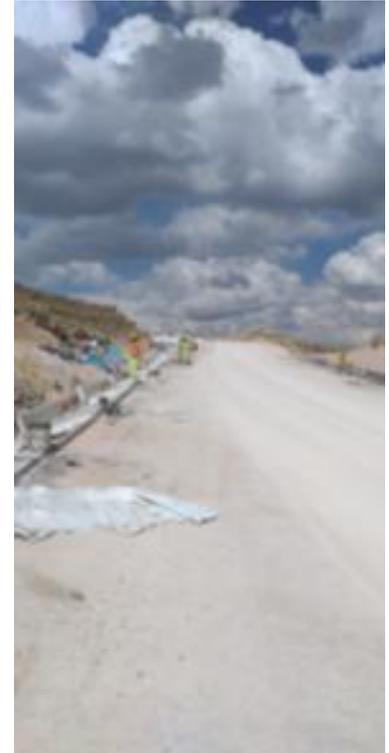
PROGRESIVAS KM. 73+100 A KM. 73+200 li y ld

En la progresiva km. 73+100 a Km, 73+200 se realiza visita de seguimiento y monitoreo al tramo 2 de las obras iniciales, donde se verifica la construcción de cunetas triangulares tipo 1 en el lado derecho e izquierdo de la vía, Se realiza la excavación, acondicionamiento del terreno, colocación de encofrado y vaciado de mezcla de concreto para la construcción de la cuneta triangular, Se utiliza Camión mixer, herramientas menores, trabajan: 1capataz y 20 trabajadores
