BITACORA ELECTRÓNICA DE OBRA

Confirma Bitacora: Si	Nro Informe: 101	Fecha Informe: 17 - 10 - 2022	Nombre De La Obra: Corredor vial Lima-Canta-Huayllay-Dv. Cochamarca-Emp. PE 3N Obras de Rehabilitación y Mejoramiento	Personal Encargado: BORIS WALTER AYLLÓN CARCELÉN		
Foto Bitacora:	Foto Bitacora 2:	Foto Bitacora 3:	Foto Bitacora 4:	Foto Bitacora 5:	Foto Bitacora 6:	
Ver imagen completa	Ver imagen completa	Ver imagen completa	Ver imagen completa	Ver imagen completa	Ver imagen completa

NUMERO DE INFORME No. 0101
 CONTRATO DE OBRA: No. 103-2019-MTC/ 20 de fecha 24/09/2019
 EMPRESA CONTRATISTA: CHINA ROAD AND BRIDGE CORPORATION SUCURSAL PERU
 OBRA: SALDO DE OBRA: "MEJORAMIENTO, REHABILITACIÓN Y CONSERVACIÓN POR NIVELES DE SERVICIO Y OPERACIÓN DEL CORREDOR VIAL, LIMA – CANTA – HUAYLLAY – DV. COCHAMARCA – EMP.PE 3N" (SALDO DE OBRAS INICIALES (OI) TRAMO 2 CANTA - HUALLAY LONGITUD: 95.2 KMS.
 MONTO DE OBRAS INICIALES : 338,725,656.80
 SUPERVISOR: CONSORCIO CESEL - CAL Y MAYOR
 CONTRATO DE CONSULTORIA DE OBRA N° 077-2014-MTC/20) ADENDA No. 4 DE FECHA 24-09-2019
 VISITA DE SEGUIMIENTO Y MONITOREO A LAS OFICINAS DE LA SUPERVISION Y CONTRATISTA
 VISITA DE SEGUIMIENTO Y MONITOREO AL TRAMO 2 (O

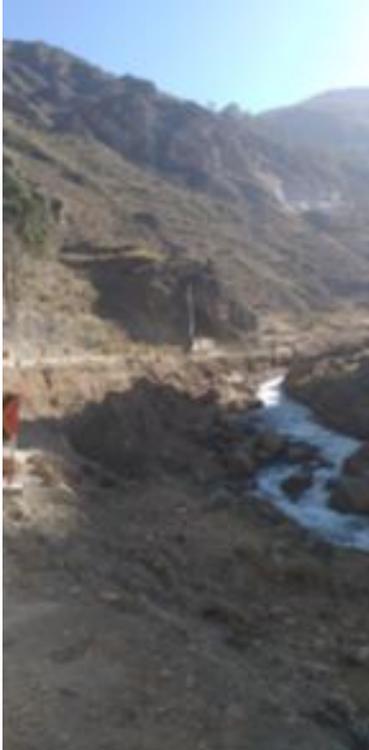
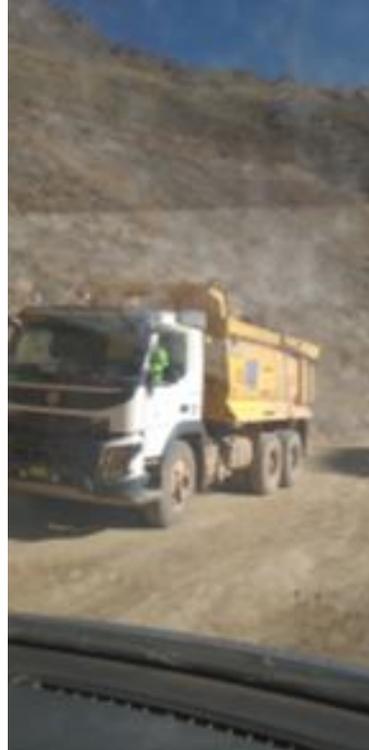
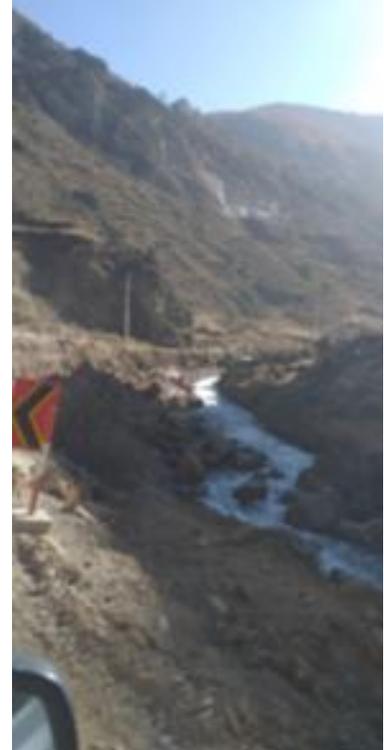
PROGRESIVA KM. 21+140
01.01.05 OBRAS COMPLEMENTARIAS
01.01.05.01 MUROS DE CONCRETO ARMADO
CODIGO: 01.01.05.01,01 EXCAVACION NO CLASIFICADA PARA ESTRUCTURAS

En la progresiva Km. 21+140 se continua con la excavación no clasificada para estructuras en el lado derecho de la vía. donde se iniciara la construcción de muros de concreto armado, se transporta el material excedente de la excavación hacia el Km. 13+100, donde se utiliza una excavadora de oruga y 1 volquete. Trabajan: 1 capataz, 2 obreros, 1 operador, 2 vigías.

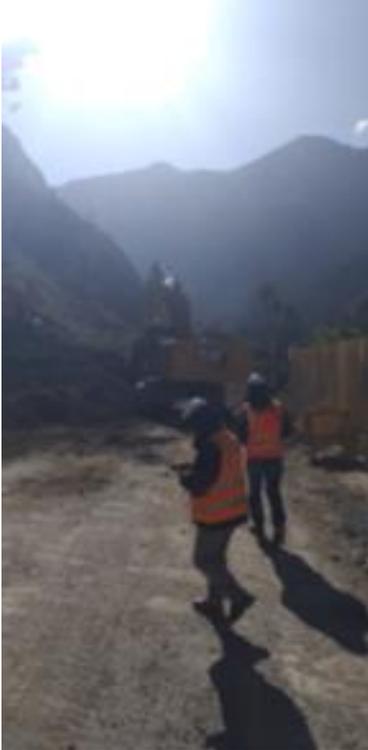
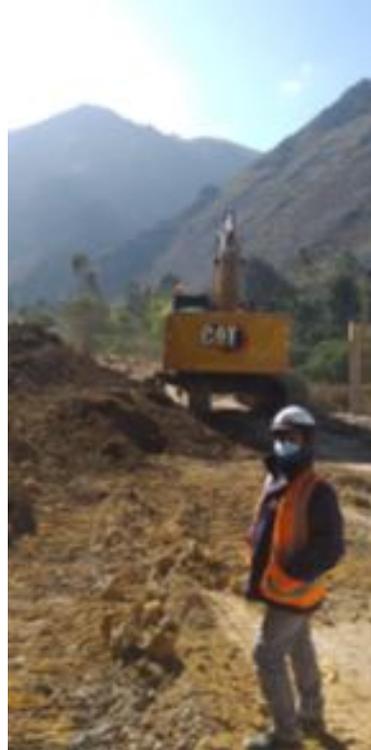
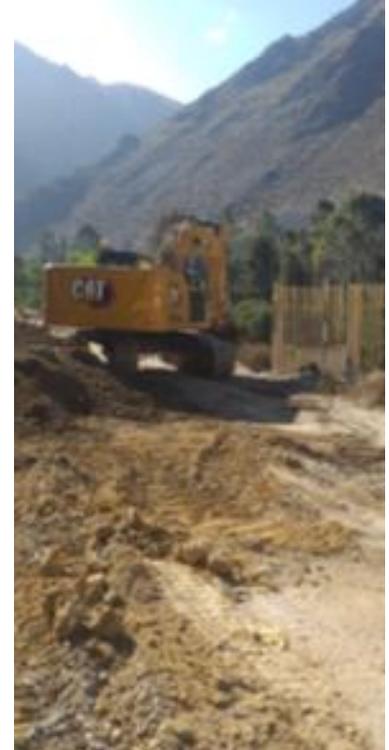
PROGRESIVAS KM. 21+980

En la progresiva Km. 21+980 se realiza la excavación en explanaciones en material común, utilizando una excavadora de oruga, trabajan: 1 capataz, 2 obreros, 1 operador, 2 vigías.

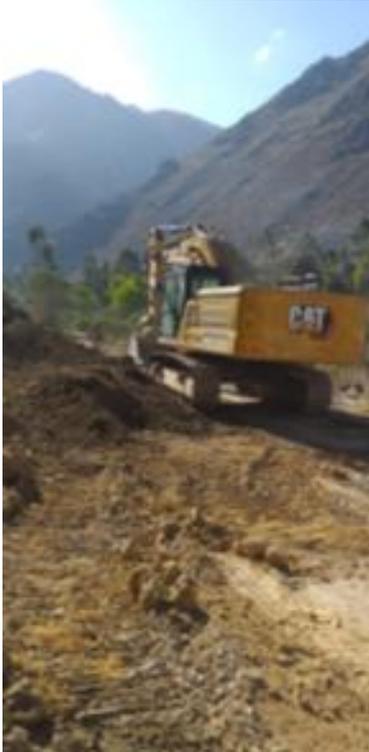
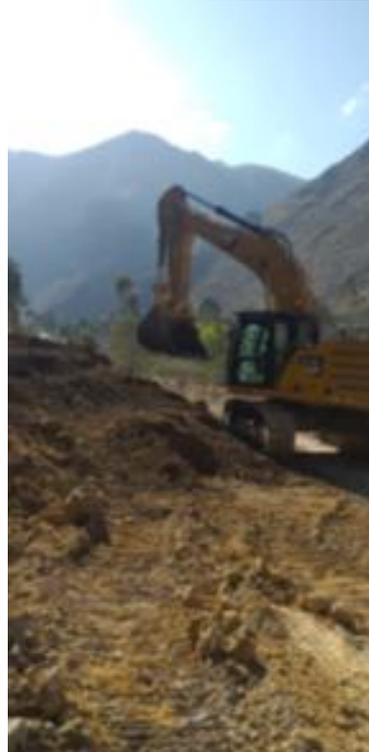
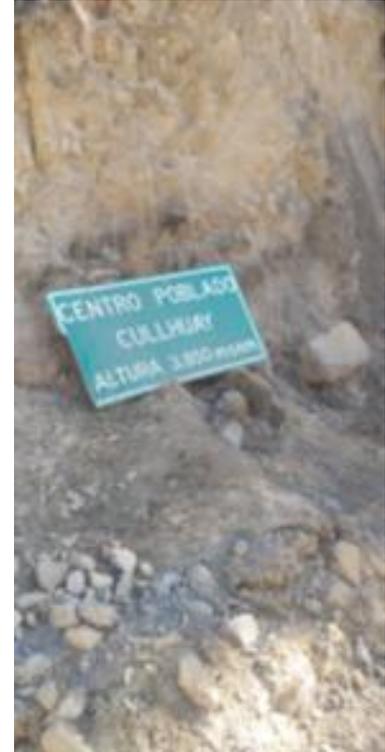
PROGRESIVA KM. 21+960
VISITA DE SEGUIMIENTO Y MONITOREO AL TRAMO 2 (OBRAS INICIALES)
01.01.02 MOVIMIENTO DE TIERRAS
CODIGO: 01.01.02,05 EXCAVACION EN EXPLANACIONES EN MATERIAL COMUN

En la progresiva Km. 21+960 se realiza la excavación en explanaciones en material común, utilizando una excavadora de oruga, trabajan: 1 capataz, 2 obreros, 1 operador, 2 vigías. En el poblado de Cullhuay. Se esta utilizando 5 volquetes donde el material excedente se lleva al DME km. 13+100

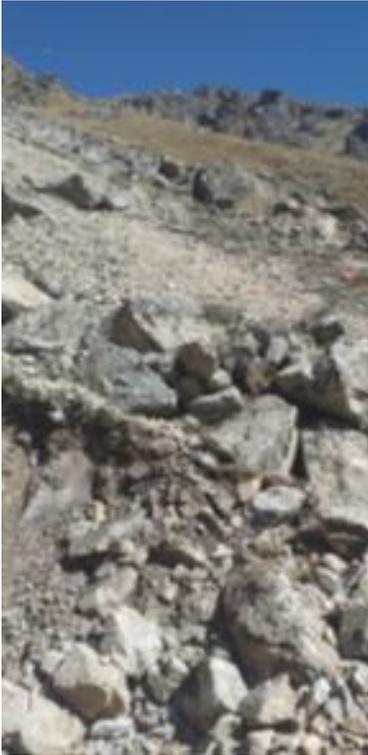
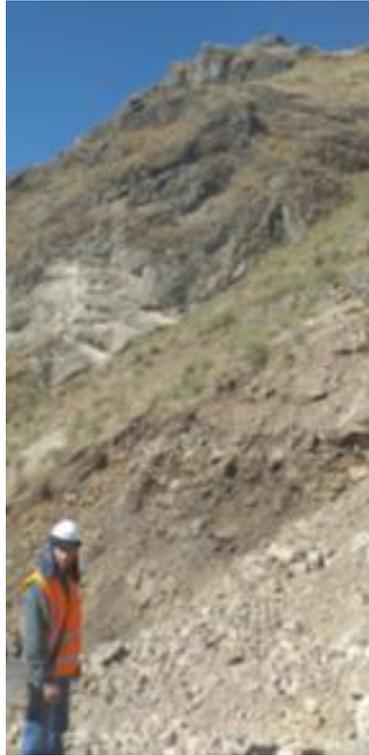
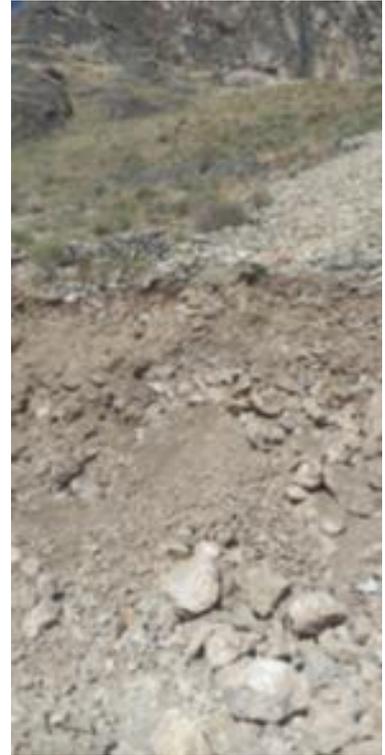
PROGRESIVA KM. 24+480

En la progresiva Km. 24+480 se realiza visita de seguimiento y monitoreo acompañando al área de arqueología de la Supervisión, para verificar in situ el talud superior, donde se realizo el corte en material de roca suelta y de roca fija. de acuerdo al expediente técnico, se verifican los hitos arqueológicos de delimitación del Ministerio de Cultura. Se verifica que la Contratista ha paralizado las actividades de excavación .

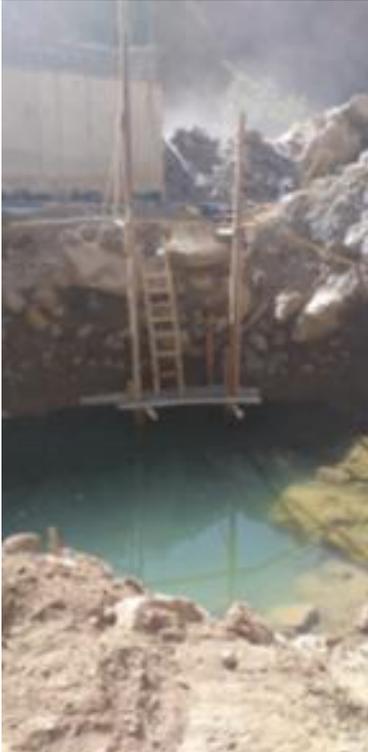
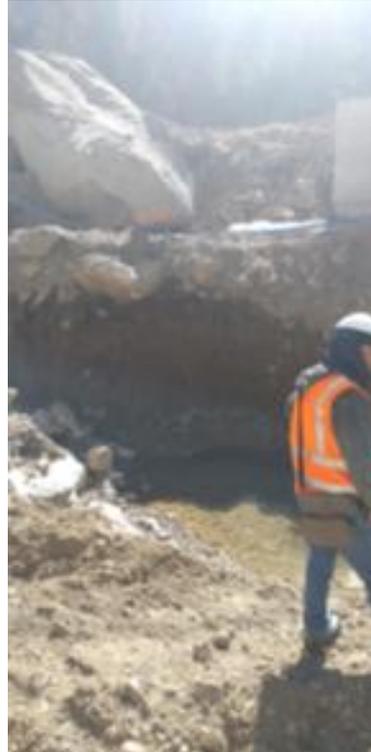
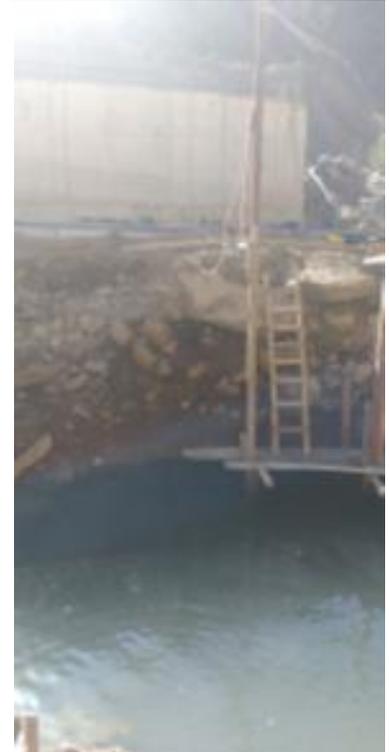
PROGRESIVA KM. 24+400

En las progresivas Km. 24+400 se ha paralizado la excavación no clasificada para estructuras en donde se ubicará en el estribo derecho del pontón a construir en la zona arqueológica, Actualmente esta totalmente paralizado la excavación para el inicio de la construcción de las bases del estribo derecho. Se utilizo una excavadora de oruga y herramientas menores, trabajaron 1 capataz, un operador, 4 obreros , 2 vigias

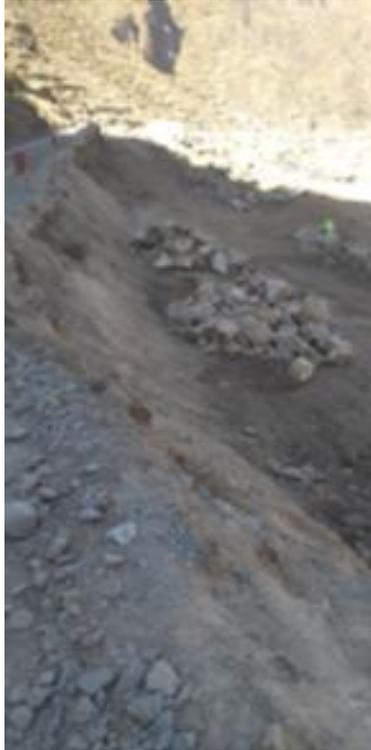
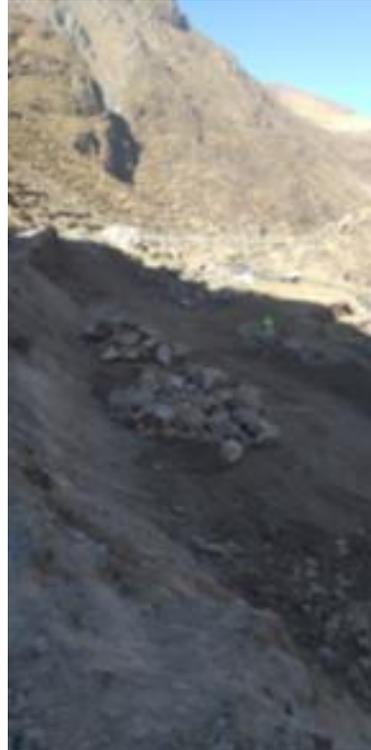
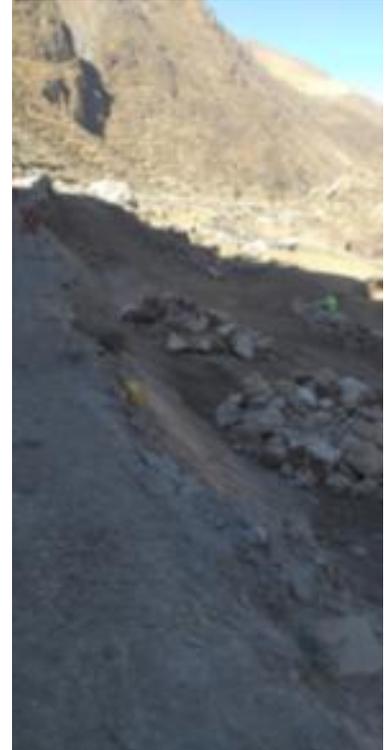
PROGRESIVAS KM. 23+840 AL KM. 23+940
VISITA DE SEGUIMIENTO Y MONITOREO AL TRAMO 2 (OBRAS INICIALES) :
LUGAR DONDE SE EFECTUA RELLENO EN ZONA ARQUEOLOGICA

En las progresivas Km. 23+840 al Km. 23+940 se realiza visita de seguimiento y monitoreo en la zona arqueológica, donde se visita el sitio donde se esta realizando un relleno con rocas en el lado izquierdo de vía. Actualmente están trabajando : 1 capataz, 2 obreros, 2 vigías.

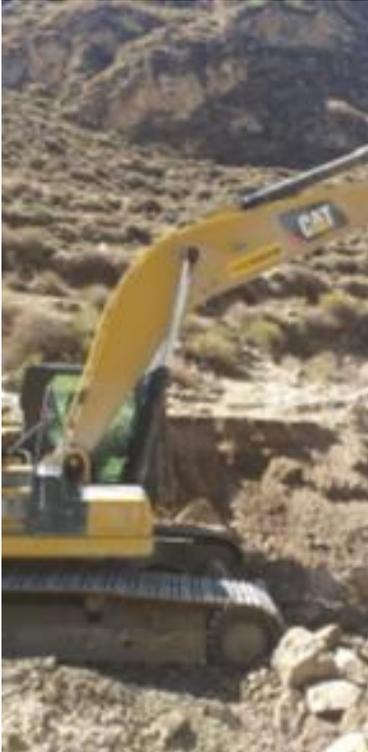
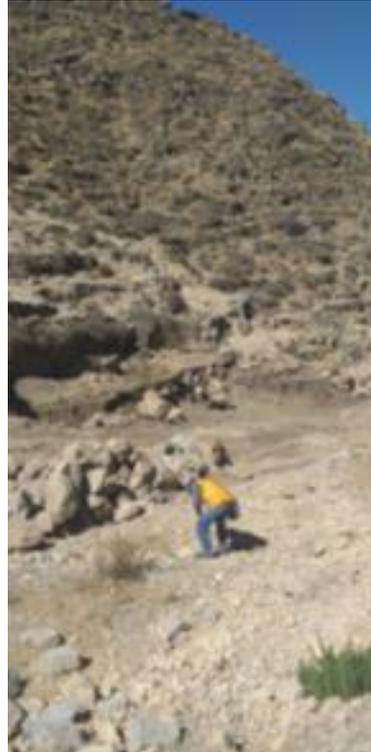
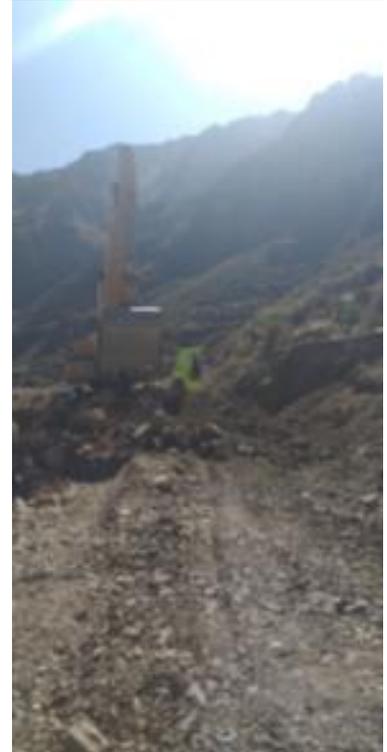
PROGRESIVA KM. 23+240

En la progresiva Km. 23+240 se realiza la excavación en explanaciones en material común, utilizando una excavadora de oruga, trabajan: 1 capataz, 2 obreros, 1 operador, 2 vigías. En la zona arqueológica. Se esta utilizando 5 volquetes donde el material excedente se lleva al DME km. 13+100

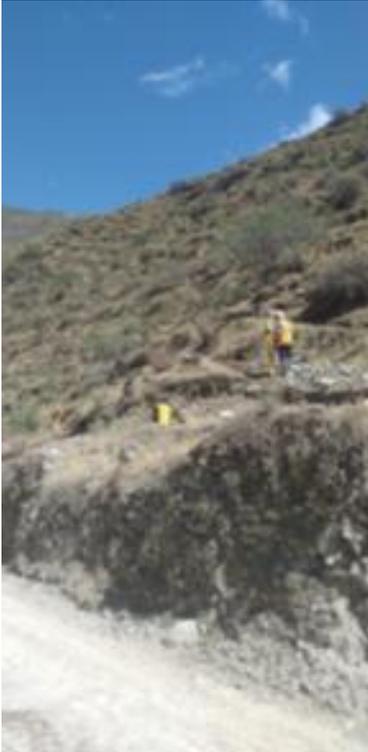
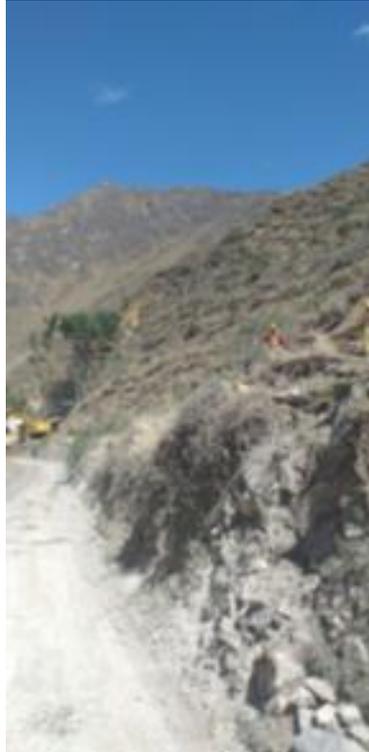
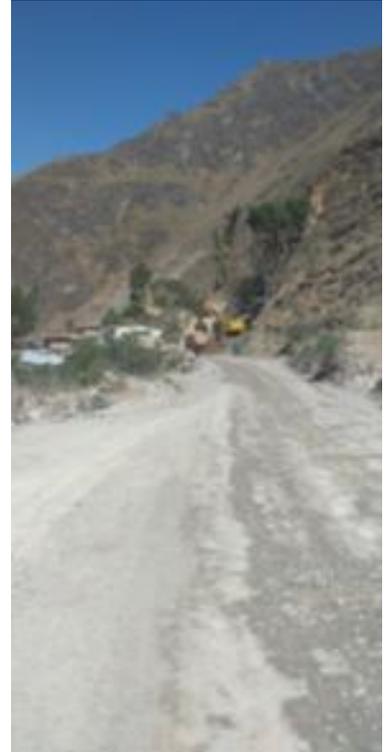
PROGRESIVA KM. 22+100

En la progresiva Km. 22+100 se realiza el levantamiento topografico donde se realiza la excavación en explanaciones en material común, utilizando una estación total, trabajan: 1 topógrafo, 2 ayudantes, 1 operador, 2 vigías. En el poblado de Cullhuay. Se esta utilizando 5 volquetes donde el material excedente se lleva al DME km. 13+100

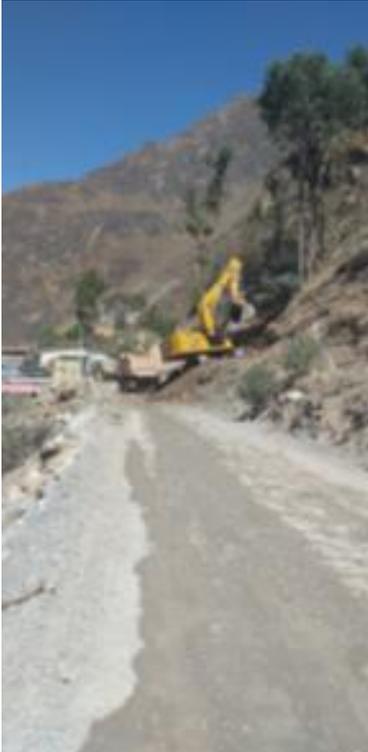
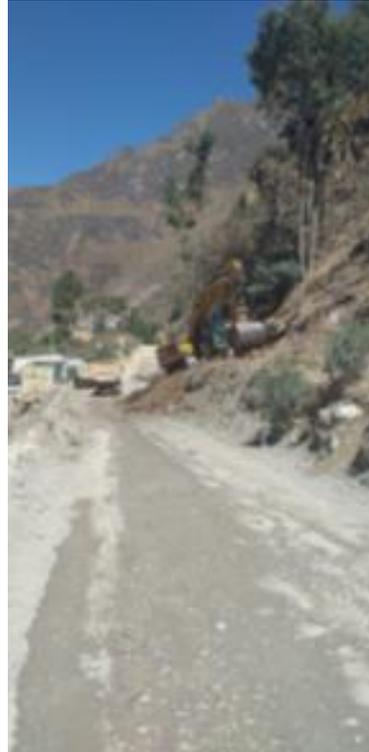
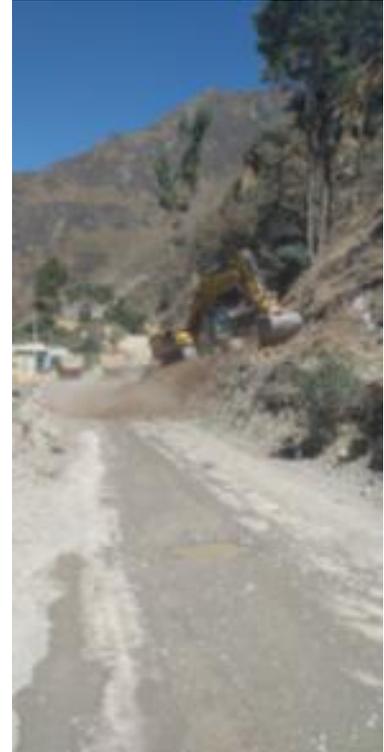
PROGRESIVA KM. 22+000
VISITA DE SEGUIMIENTO Y MONITOREO AL TRAMO 2 (OBRAS INICIALES)
01.01.02 MOVIMIENTO DE TIERRAS
CODIGO: 01.01.02,05 EXCAVACION EN EXPLANACIONES EN MATERIAL COMUN

En la progresiva Km. 22+000 se realiza la excavación en explanaciones en material común, utilizando una excavadora de oruga, trabajan: 1 capataz, 2 obreros, 1 operador, 2 vigías. En el poblado de Cullhuay. Se esta utilizando 5 volquetes donde el material excedente se lleva al DME km. 13+100

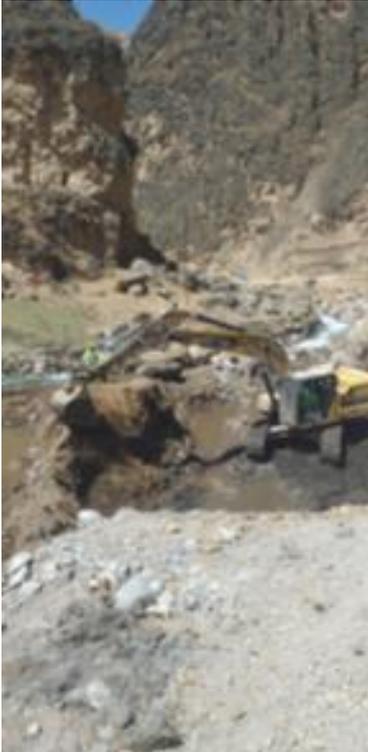
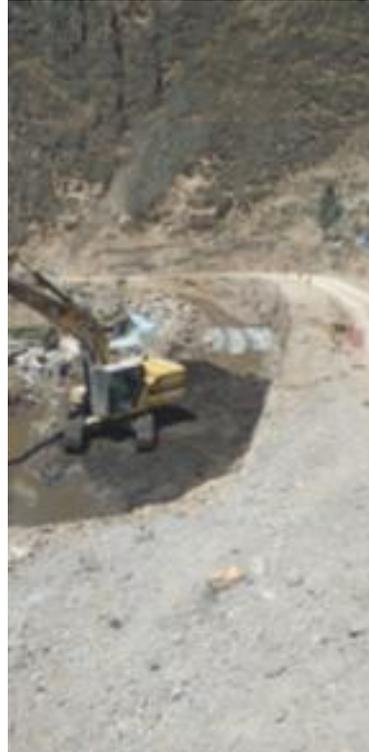
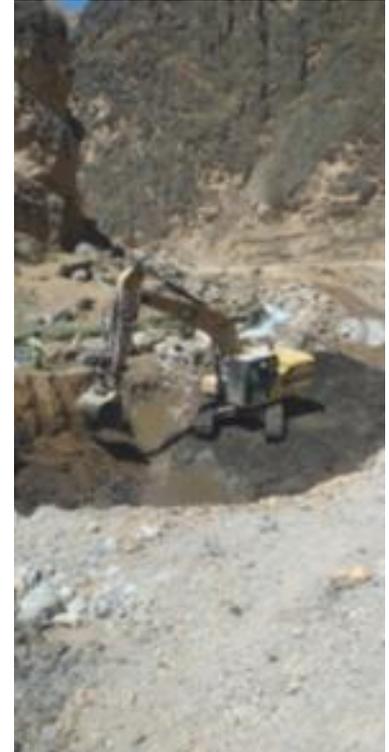
PROGRESIVA KM. 21+100

En la progresiva Km. 21+100 se continua con la excavación no clasificada para estructuras en el lado derecho de la vía. donde se iniciara la construcción de muros de concreto armado
