BITACORA ELECTRÓNICA DE OBRA

| Confirma Bitacora: | Nro Informe: | Fecha Informe: | Nombre De La Obra: | Personal Encargado: |
|---|---|---|---|---|
| Si | 206-2022 - MTC /20.9 -lgm | 13 - 10 - 2022 | HUANUCO - HUALLANCA (T1) | LUZMILA GUERRA MOTTA |

OBRA: CONSERVACIÓN POR NIVELES DE SERVICIO, OPERACIÓN DEL CORREDOR VIAL HUÁNUCO – LA UNIÓN – HUALLANCA DV. ANAMINA/ EMP. PE-3N (TINGO CHICO) – NUEVAS FLORES – LLATA – ANAMINA – TRAMO I
 CONTRATISTA: CHINA RAILWAY 20 BUREAU GROUP CORPORATION
 CONTRATO DE OBRA: N° 127-2018-MTC/20
 MONTO DEL CONTRATO: S/ 1,241,495,685.46 INC. IGV
 MONTO CONTRATO TRAMO 1 (OI-1): S/ 323,942,616.32 INC. IGV
 SUPERVISOR: CONSORCIO SUPERVISOR LOUIS BERGER - HOB
 CONTRATO DE SERVICIOS DE CONSULTORÍA: N° 144-2018-MTC/20.2
 MONTO DEL CONTRATO: S/ 123'625,905.13.46 INC. IGV
 MONTO PRIMER EQUIPO: S/ 27'450,314.74 INC. IGV

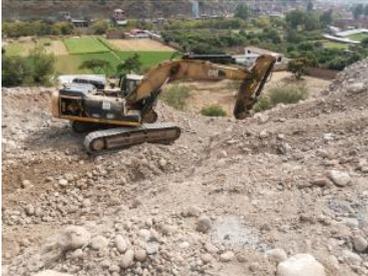
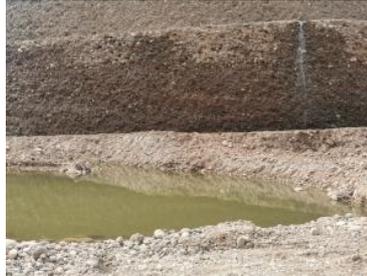
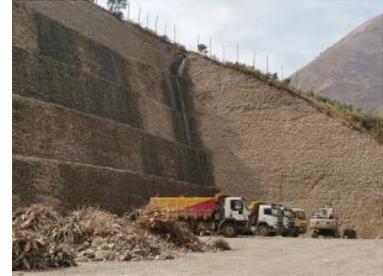
Progresiva: km 0+390
CANTERA DE CERRO - PICHIPAMPA
200.MOVIMIENTO DE TIERRAS
211.AMaterial de cantera para rellenos

Personal aproximado verificado en el frente de trabajo: 1 Controlador
Personal aproximado verificado en el frente de trabajo: 1 Excavadora sobre orugas con operador
Actividades verificadas por personal profesional, técnico y auxiliar del CR20 y del Consorcio HOB. Se sugirió el control adecuado de los procesos constructivos al Consorcio HOB, a fin de garantizar la calidad y durabilidad de la obra. Así como el cumplimiento de los protocolos de seguridad y salud en el trabajo para la actividad y la adecuada disposición de residuos a fin de su posterior transporte.
Al momento de la inspección visual, se aprecia la siguiente maquinaria en standby en el frente de trabajo: 1 Excavadora sobre orugas, 5 Volquetes y 1 Camión Baranda.
En el sector se cuenta con un canal para riego, el cual viene evacuando sus aguas en la tercera banqueta y de esta a los taludes y banquetas inferiores conformados como parte de la explotación de cantera, por lo que, éstos se encuentran humedecidos. Al respecto se ha sugerido al Contratista su encausamiento a fin de garantizar la estabilidad de la cantera y de ser el caso posibles conflictos sociales por el corte del servicio de agua para riego.

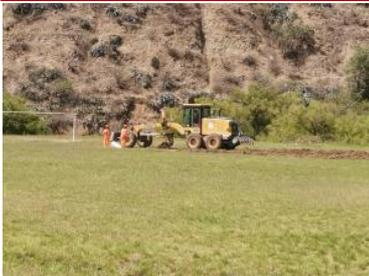
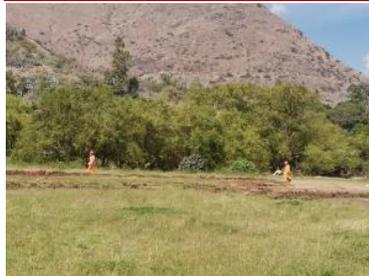
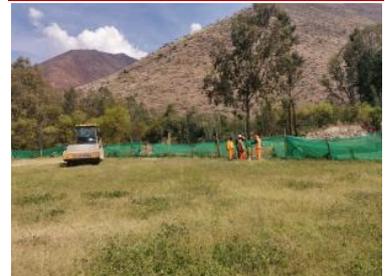
Progresiva: km 5+760
COMUNIDAD DE PUCUCHINCHE

Personal aproximado verificado en el frente de trabajo: 1 Topógrafo con sus 2 ayudantes, 1 Capataz y 7 Peón.
Equipos aproximados verificados en el frente de trabajo: 1 Motoniveladora y 1 Rodillo con sus respectivos operadores.
Actividades verificadas por personal profesional, técnico y auxiliar del CR20 y del Consorcio HOB. Se sugirió el control adecuado de los procesos constructivos al Consorcio HOB, a fin de garantizar la calidad y durabilidad de la obra. Así como el cumplimiento de los protocolos de seguridad y salud en el trabajo para la actividad y la adecuada disposición de residuos a fin de su posterior transporte.
Las actividades renivelación del estadio Pucuchinche, se dan como parte del cumplimiento de los compromisos realizados por parte del Contratista y representantes de la Comunidad.

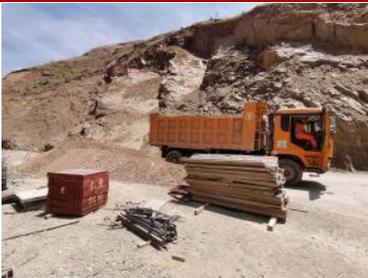
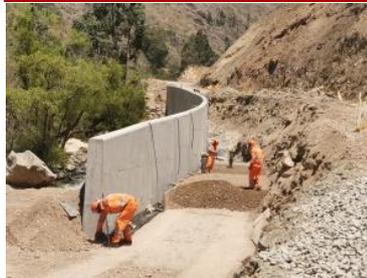
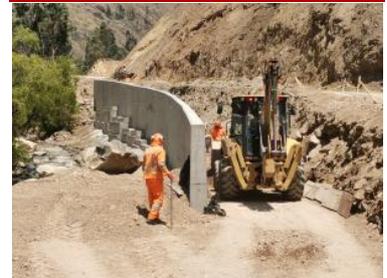
Progresiva: km 16+115.00 al km 16+206.61 (Muro de sostenimiento)

Personal aproximado verificado en el frente de trabajo: 1 Capataz y 5 Ayudantes, Equipos aproximados verificados en el frente de trabajo: 1 Retroexcavadora, 2 Volquetes, 1 Rodillo Bermero con sus respectivos operadores, además de 2 vibro pisón. Actividades verificadas por personal profesional, técnico y auxiliar del CR20 y del Consorcio Supervisor. Se sugirió el control adecuado de los procesos constructivos al Consorcio Supervisor, a fin de garantizar la calidad y durabilidad de la obra. Así como el cumplimiento de los protocolos de seguridad y salud en el trabajo para la actividad y la adecuada disposición de residuos a fin de su posterior transporte.

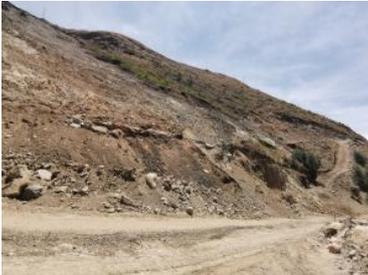
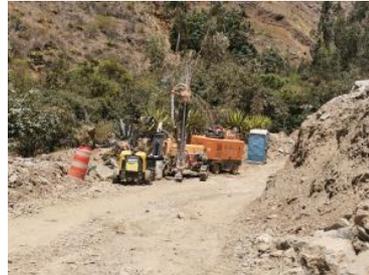
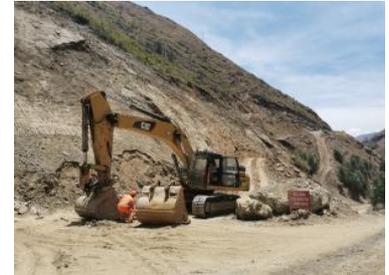
Progresiva: km 16+510 al km 16+570

Actividades verificadas por personal profesional, técnico y auxiliar del CR20 y del Consorcio Supervisor. Se sugirió el control adecuado de los procesos constructivos al Consorcio Supervisor, a fin de garantizar la calidad y durabilidad de la obra. Así como el cumplimiento de los protocolos de seguridad y salud en el trabajo para la actividad y la adecuada disposición de residuos a fin de su posterior transporte.

Al momento de la inspección visual se viene realizando el cambio de lampón de la excavadora.

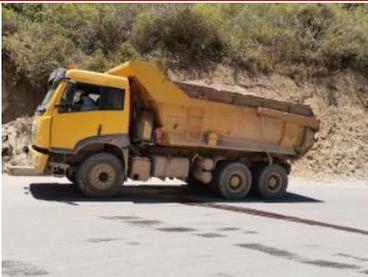
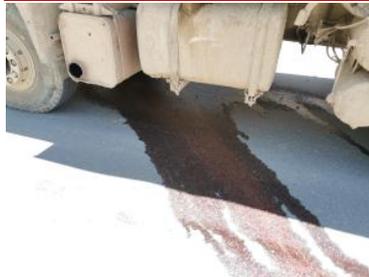
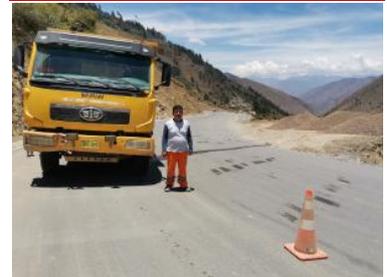
Progresiva: km 21+240 aproximadamente
FALLAS EN VOLQUETE DE PLACA AXC-898

En el km 21+240 aproximadamente, se verifica que el volquete de placa AXC-898, viene derramando sustancias químicas. El operador (QUIEN NO CUENTA CON EPP COMPLETOS) refiere:

- NO CUENTA CON DOCUMENTOS DE GESTIÓN DEL VOLQUETE (CHECK LIST).
- EL VOLQUETE ESTUVO EN MANTENIMIENTO RECIENTEMENTE.
- ES EL PRIMER VIAJE QUE REALIZA DURANTE EL DÍA, YA QUE EL VOLQUETE SALIÓ DE MANTENIMIENTO.
- EL DERRAME ESTARÍA GENERANDO POSIBLES AFECTACIONES MEDIO AMBIENTALES AL SUELO.

Del Panel Fotográfico N° 5, se ha sugerido al Contratista y Supervisor el cumplimiento de sus respectivos contratos, de la normativa aplicable en Seguridad y Salud en el trabajo, así como de las políticas de Salvaguardas del BID a fin de reducir los riesgos de accidentes y/o accidentes.

Al respecto, se ha sugerido al Contratista y Supervisor el cumplimiento de sus respectivos contratos, de la normativa aplicable en Seguridad y Salud en el trabajo, así como de las políticas de Salvaguardas del BID a fin de reducir los riesgos de accidentes y/o accidentes.
