BITACORA ELECTRÓNICA DE OBRA

REGISTRO DE LA BITACORA Y FOTO DEL CUADERNO DE OBRA

Confirma Bitacora: Si	Nro Informe: 106	Fecha Informe: 24 - 10 - 2022	Nombre De La Obra: Corredor vial Lima-Canta-Huayllay-Dv. Cochamarca-Emp. PE 3N Obras de Rehabilitación y Mejoramiento	Personal Encargado: BORIS WALTER AYLLÓN CARCELÉN		
Foto Bitacora:	Foto Bitacora 2:	Foto Bitacora 3:	Foto Bitacora 4:	Foto Bitacora 5:	Foto Bitacora 6:	
Ver imagen completa	Ver imagen completa	Ver imagen completa	Ver imagen completa	Ver imagen completa	Ver imagen completa

Panel Fotográfico de la Bitacora de Obras

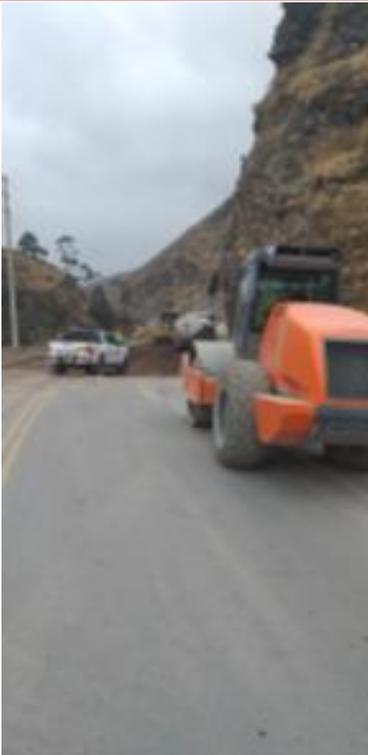
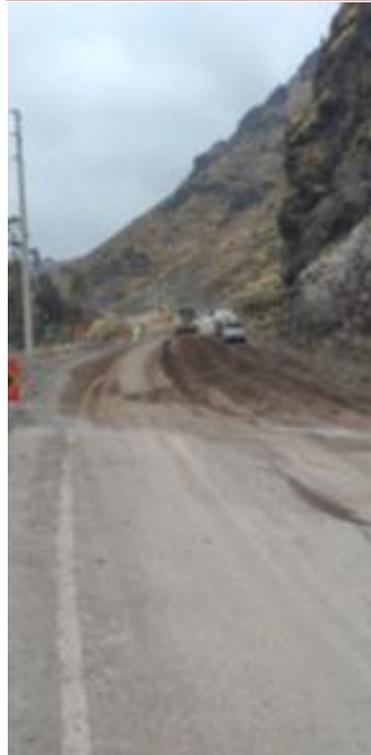
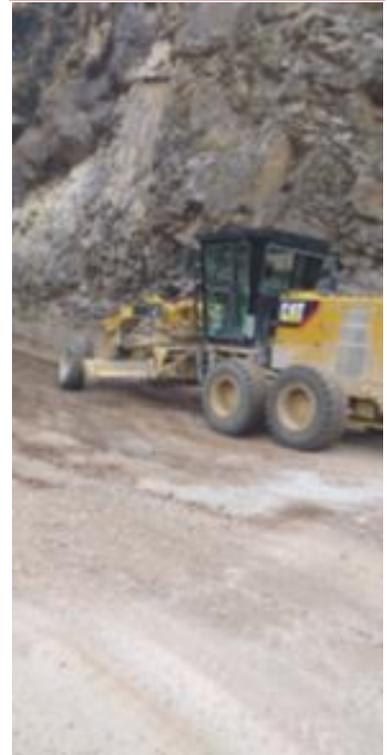
PROGRESIVA KM. 16+000 AL KM. 16+130

En las progresivas Km. 16+000 al Km. 16+130 se realiza el relleno a nivel de subrasante para la construcción de losa de concreto armado, donde se utilizo una excavadora de oruga para la excavación y se utiliza una motoniveladora y compactadora de rodillo para el acondicionamiento del terreno. trabajan: 1 capataz, 8 obreros, 3 operadores, 2 vigias

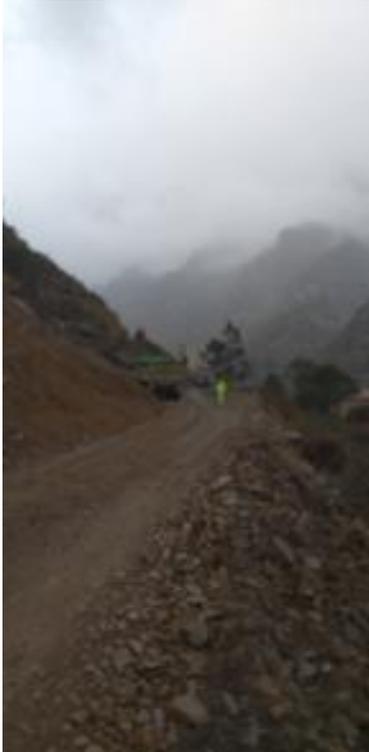
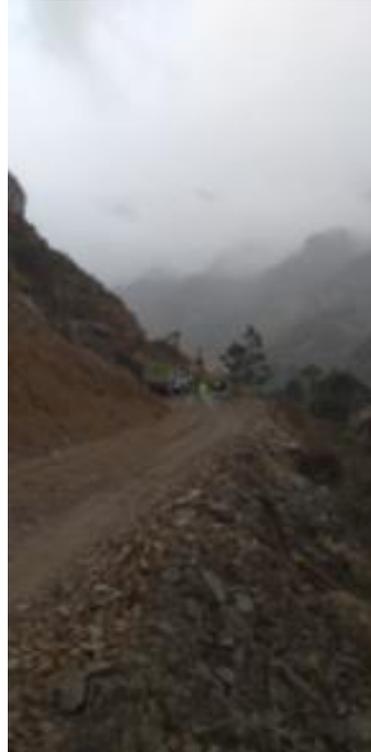
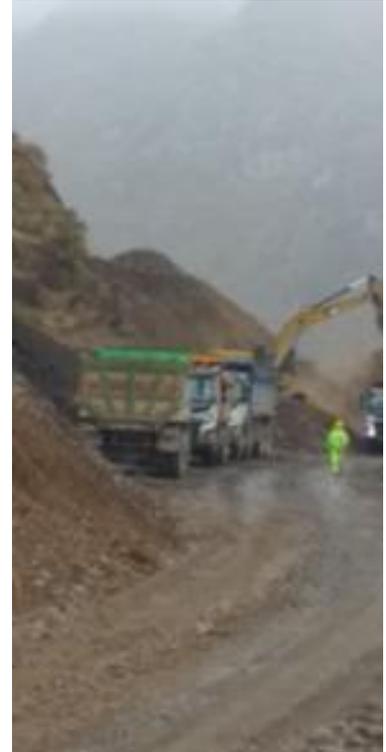
PROGRESIVA KM. 22+200 AL KM. 22+300

En la progresiva KM. 22+200 al Km. 22+300 se realiza la excavación en explanaciones en material común en el sector cullhuay , donde se utiliza 2 excavadoras de oruga para el corte y carga del material excedente y 20 volquetes para el transporte del material desechable. trabajan: 1 capataz, 2 obreros, 2 operadores, 2 choferes, 2 vigías.

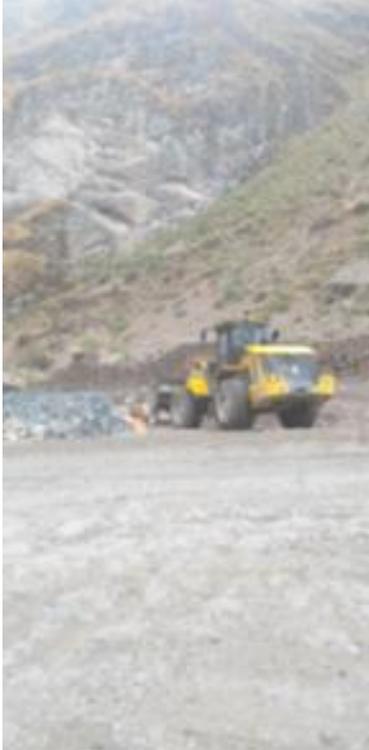
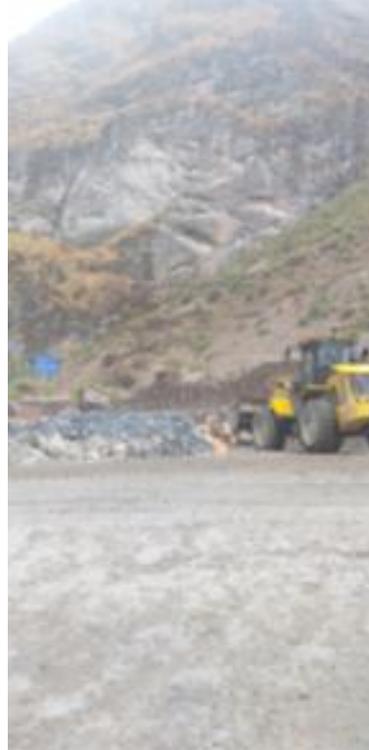
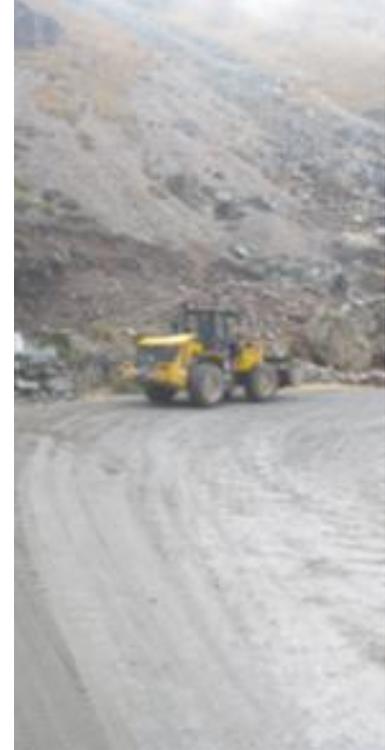
PROGRESIVA KM. 24+400 AL KM. 24+480

En la progresiva KM. 24+400 al Km. 24+480 se realizo la excavación en explanaciones en roca suelta, Actualmente se utiliza un cargador frontal para la carga y remoción del material rocoso suelto . trabajan: 1 capataz, 1 operador, 2 obreros.

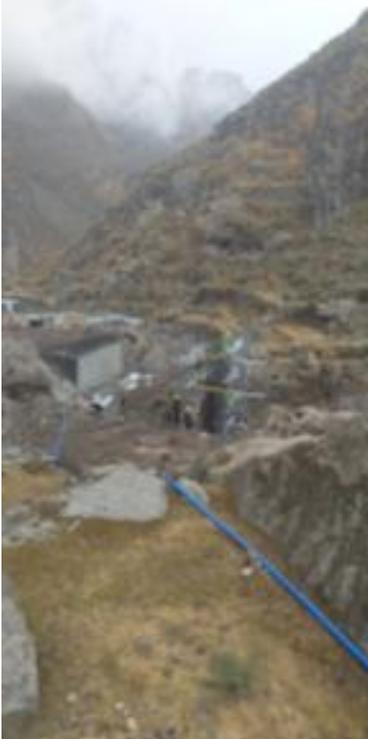
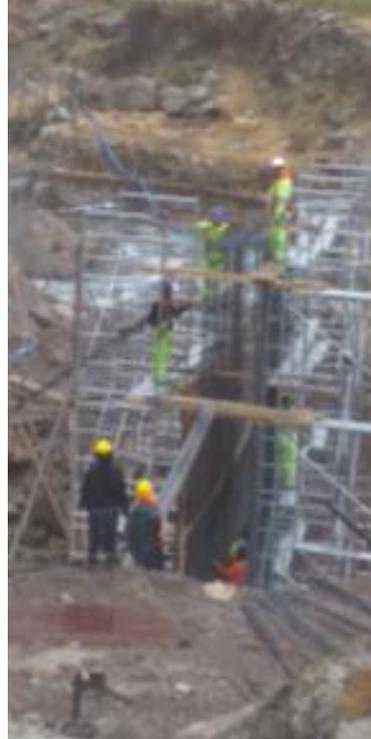
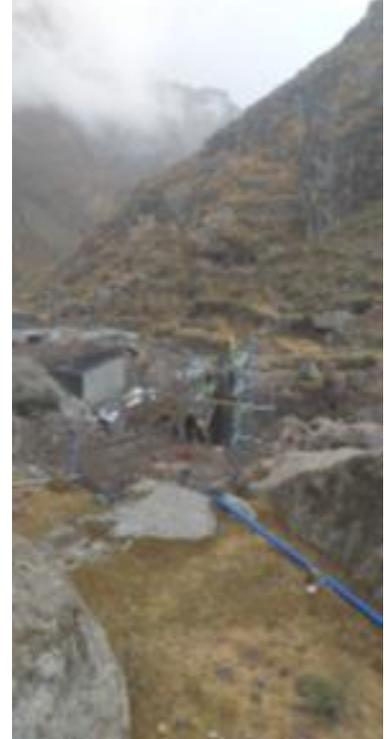
PROGRESIVA KM. 24+400

En la progresiva Km. 24+400 se realiza la colocación del acero de refuerzo y el encofrado del estribo derecho del pontón. Se utilizan herramientas menores y trabajan: 1 capataz, 12 obreros

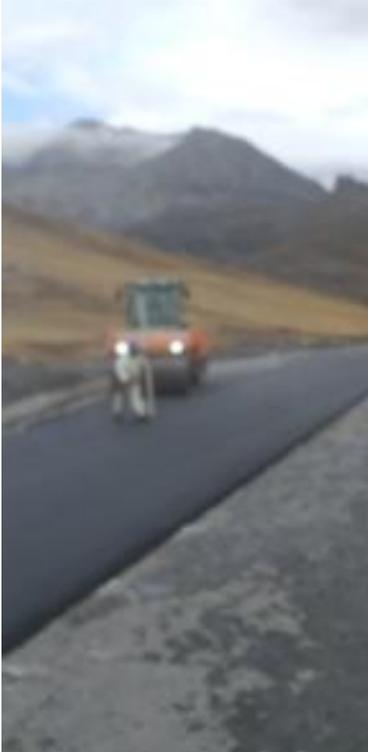
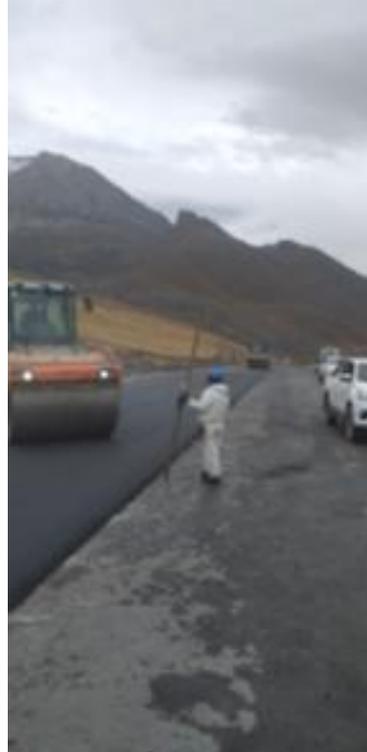
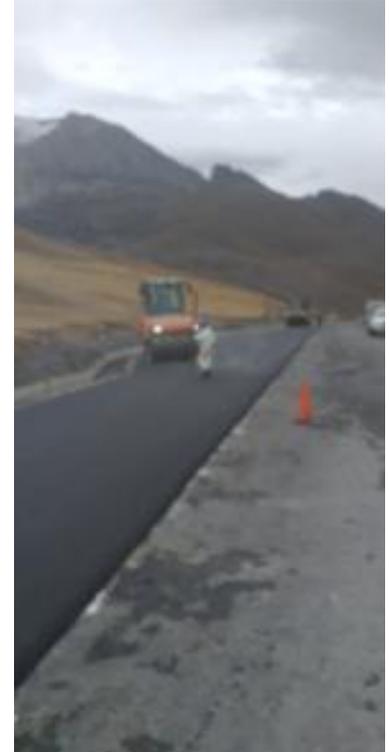
PROGRESIVA KM. 32+400 AL KM. 33+760 LD

En las progresivas Km, 32+400 al Km. 33+760 se realiza visita de seguimiento y monitoreo al tramo 2 de las obras iniciales, donde se realiza la compactación de la pavimentación con

concreto asfáltico modificado, en el carril derecho de la vía, avanzando de forma progresiva, Actualmente se esta realizando la compactación del pavimento colocado. se utiliza una pavimentadora, dos compactadora de doble rodillo, dos tampo (compactador de ruedas lisas) , 11 volquetes y herramientas menores . trabajan: 1 capataz, 5 operadores, 11 chóferes, 12 obreros

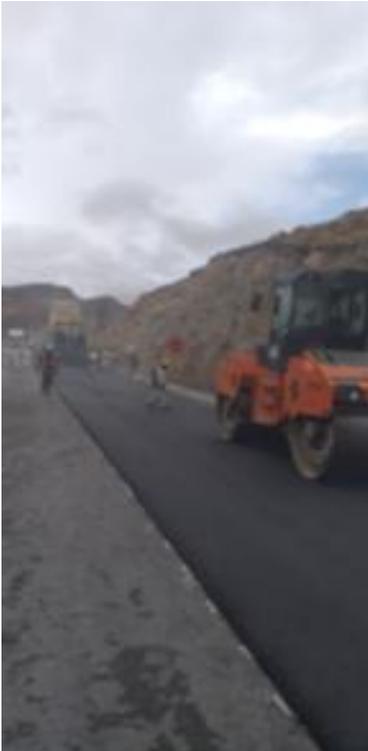
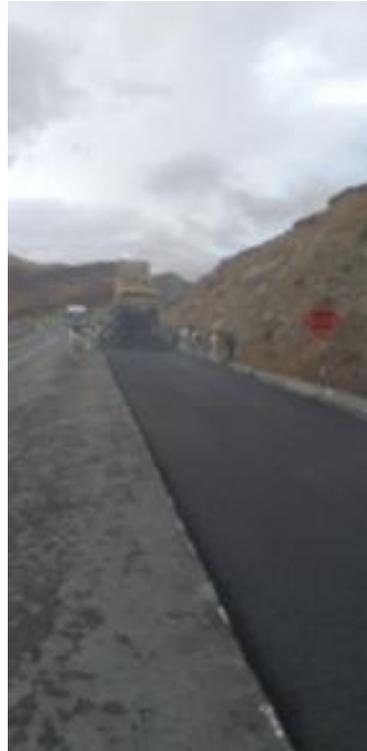
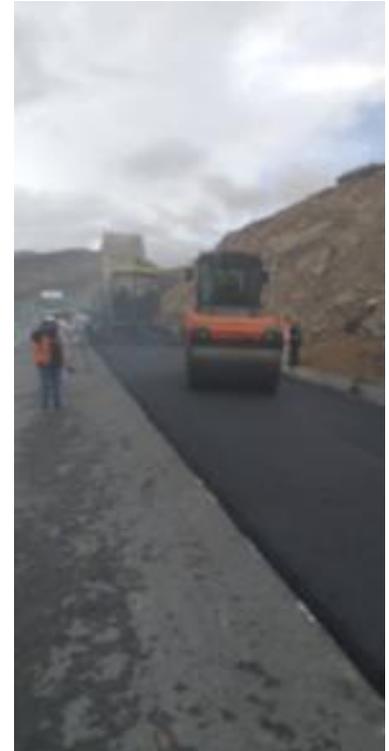
PROGRESIVA KM. 31+915 AL KM. 33+800 LD

En las progresivas Km, 31+915 al Km. 33+800 se realiza visita de seguimiento y monitoreo al tramo 2 de las obras iniciales, donde se realiza la pavimentación con concreto asfáltico modificado, en el carril derecho de la vía, avanzando de forma progresiva, Actualmente se esta realizando la compactación del pavimento colocado. se utiliza una pavimentadora, dos compactadora de doble rodillo, dos tampo (compactador de ruedas lisas) , 11 volquetes y herramientas menores . trabajan: 1 capataz, 5 operadores, 11 choferes, 12 obreros , Donde el día Sábado se coloco desde la progresiva Km. 30+040 al km. 31+915 primera capa en el carril derecho.

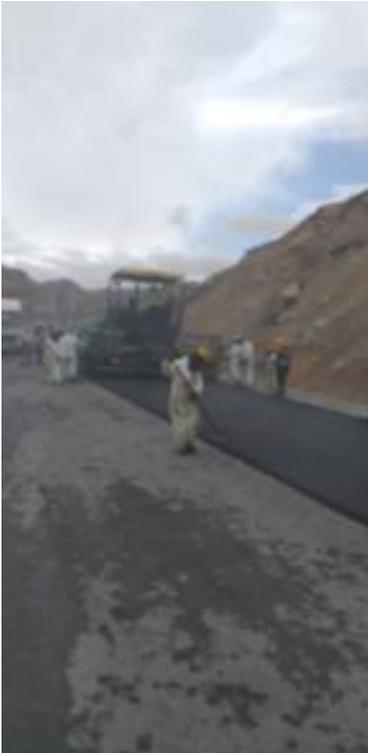
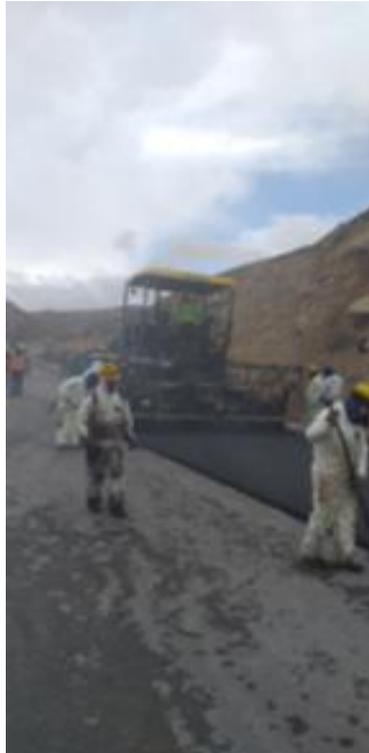
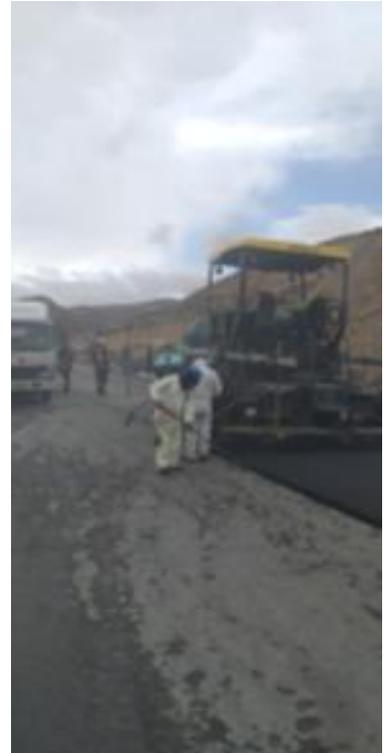
PROGRESIVA KM. 31+915 AL KM. 33+800 LD

En las progresivas Km, 31+915 al Km. 33+800 se realiza visita de seguimiento y monitoreo al tramo 2 de las obras iniciales, donde se realiza la pavimentación con concreto asfáltico modificado, en el carril derecho de la vía, avanzando de forma progresiva, Actualmente se esta utilizando 11 volquetes, una pavimentadora, dos compactadora de doble rodillo, dos tampo (compactador de ruedas lisas) , 11 volquetes y herramientas menores . trabajan: 1 capataz, 5 operadores, 11 choferes, 12 obreros , Donde el día Sábado se coloco desde la progresiva Km. 30+040 al km. 31+915 primera capa en el carril derecho.

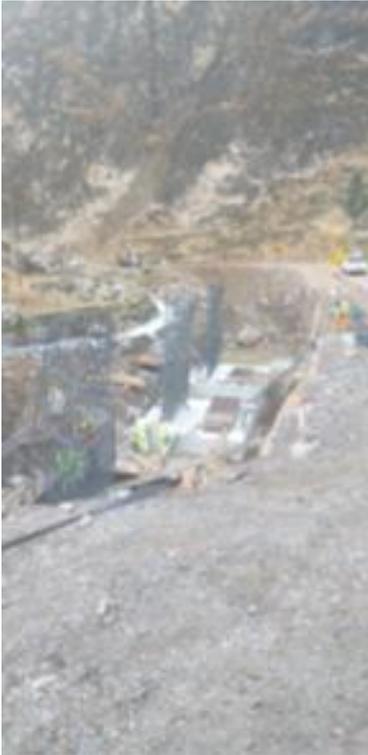
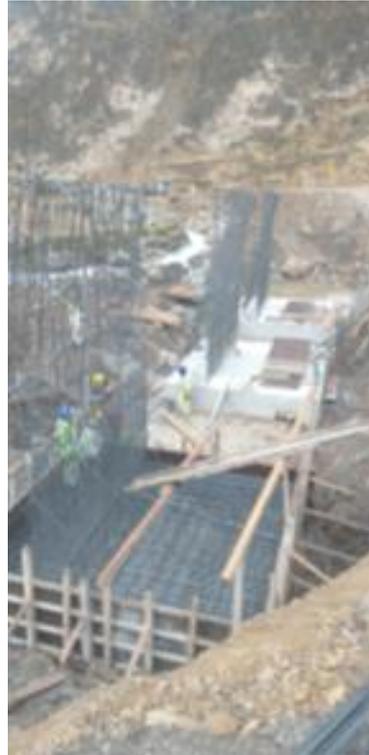
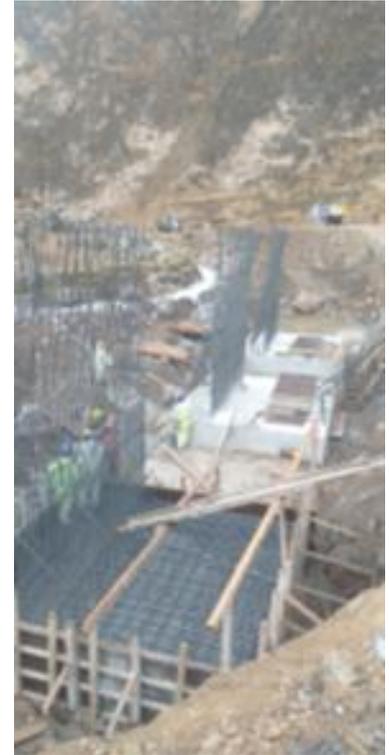
PROGRESIVA KM. 21+240

En la progresiva km. 21+240 se realiza la construcción de muros de concreto armado donde se realiza la construcción de las bases de las zapatas de los muros, encofrado, colocación de acero de refuerzo y el vaciado con mezcla de concreto en 3 bases de las zapatas. Se utilizo 2 camión mixer, 2 vibradores de concreto, herramientas menores, trabajan: 1 capataz, 2 operadores de mixer, 12 operarios, 2 obreros, 2 vigías.

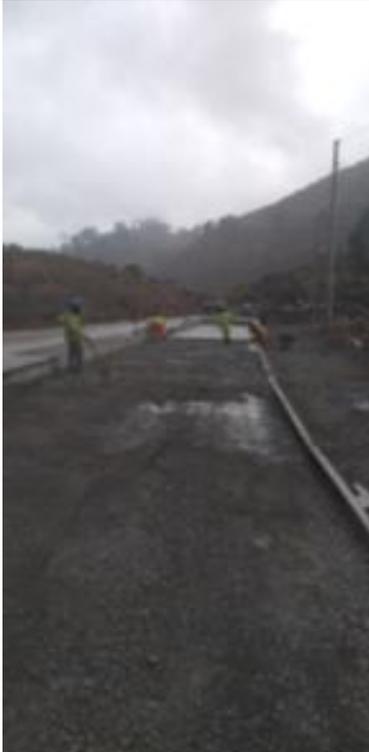
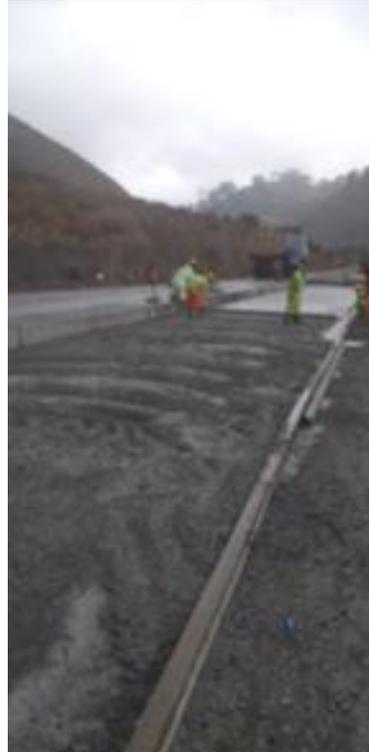
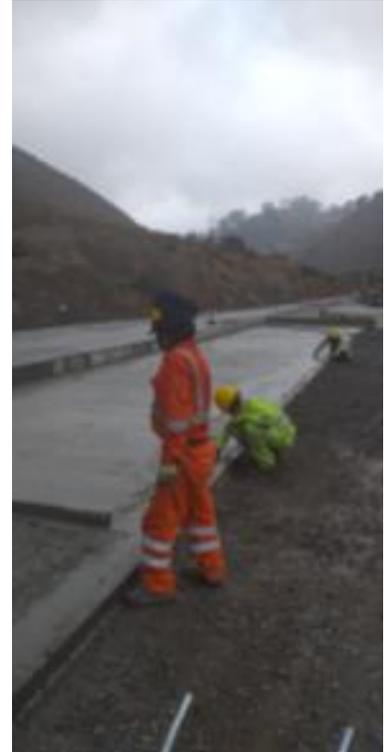
PROGRESIVA KM. 17+670 AL KM. 17+630 LI
01.01.06 OBRAS DE ARTE
CODIGO: 01.01.06.08 CONCRETO CLASE I 9.8 MPA (F'C= 100 KG/CM2)

En las progresivas Km..17+670 al Km. 17+630 se realiza la colocación de solado en el lado izquierdo de la vía, donde se construirá una losa de concreto armado. Se utiliza un Camión mixer y herramientas menores, trabajan: 1 capataz, 12 obreros.2 vigias
