BITACORA ELECTRÓNICA DE OBRA

REGISTRO DE LA BITACORA Y FOTO DEL CUADERNO DE OBRA

Confirma Bitacora: Si	Nro Informe: 107	Fecha Informe: 25 - 10 - 2022	Nombre De La Obra: Corredor vial Lima-Canta-Huayllay-Dv. Cochamarca-Emp. PE 3N Obras de Rehabilitación y Mejoramiento	Personal Encargado: BORIS WALTER AYLLÓN CARCELÉN		
Foto Bitacora:	Foto Bitacora 2:	Foto Bitacora 3:	Foto Bitacora 4:	Foto Bitacora 5:	Foto Bitacora 6:	
Ver imagen completa	Ver imagen completa	Ver imagen completa	Ver imagen completa	Ver imagen completa	Ver imagen completa

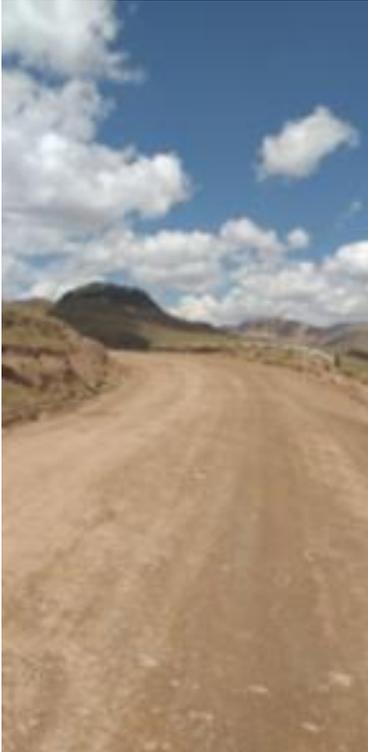
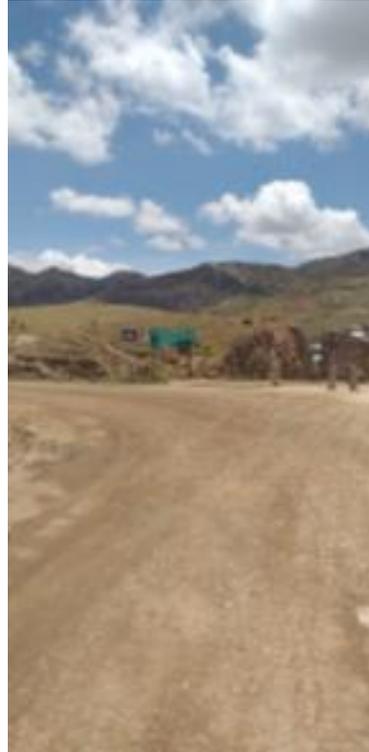
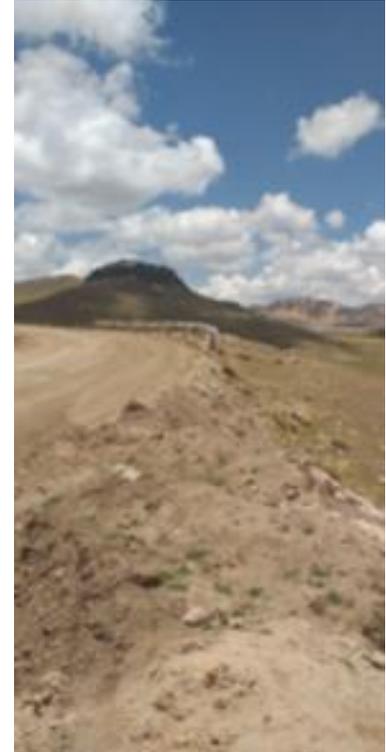
PROGRESIVA KM. 95+500

Se realiza visita de seguimiento y monitoreo al tramo 2 (Obras iniciales) donde se realiza el acompañamiento a los especialistas de Estructuras y obras de arte de la Supervisión a la formulación de la valorización No. 30 correspondiente al mes de Octubre de la Contratista, se avanza en forma regresiva, verificando y cuantificando las actividades realizadas durante el mes de Octubre 2022

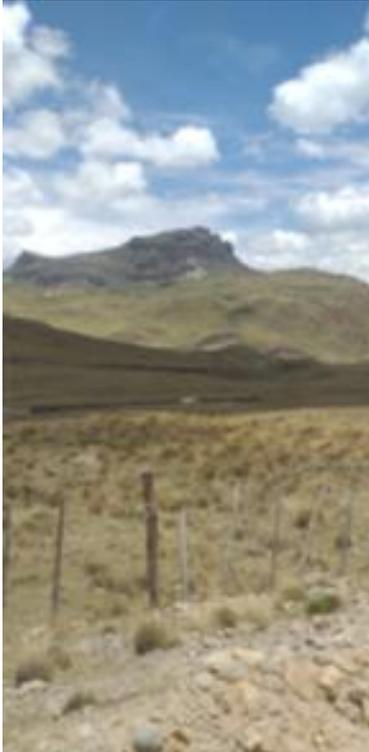
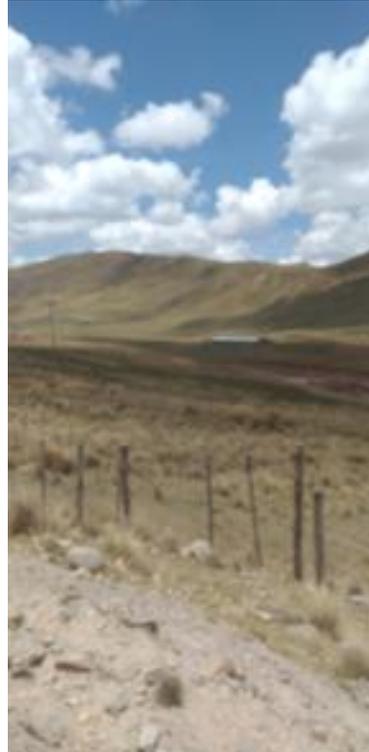
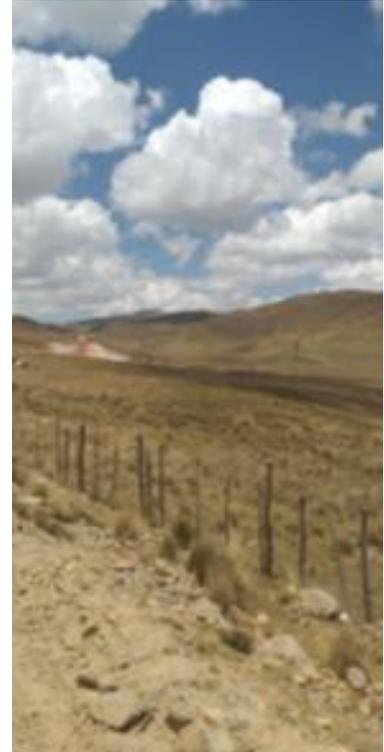
PROGRESIVA KM. 94+000 AL KM. 94+500

En las progresivas Km. 94+000 a 94+500 se verifica la ejecución de las excavaciones en material común, donde pasara el nuevo trazo de la carretera Canta - Huallay, Se utiliza 2 excavadora de oruga, 20 volquetes, trabajan: 1 capataz, 2 operadores, 3 obreros, 20 conductores y 2 vigías.

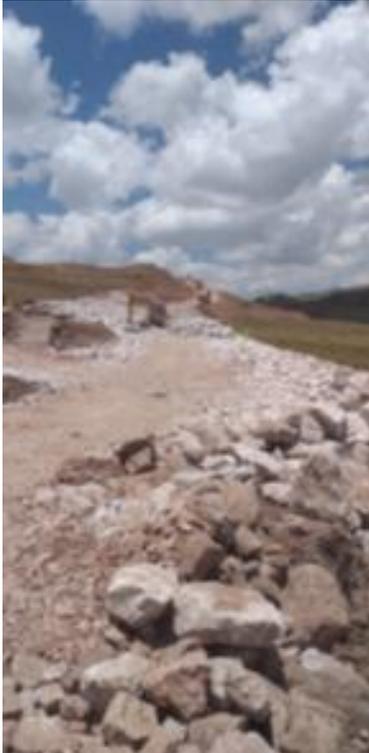
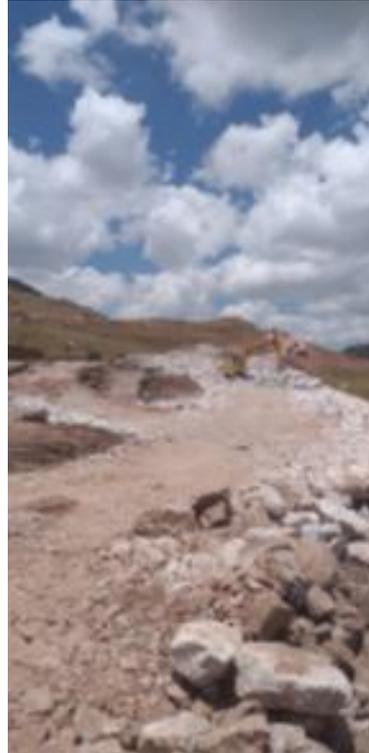
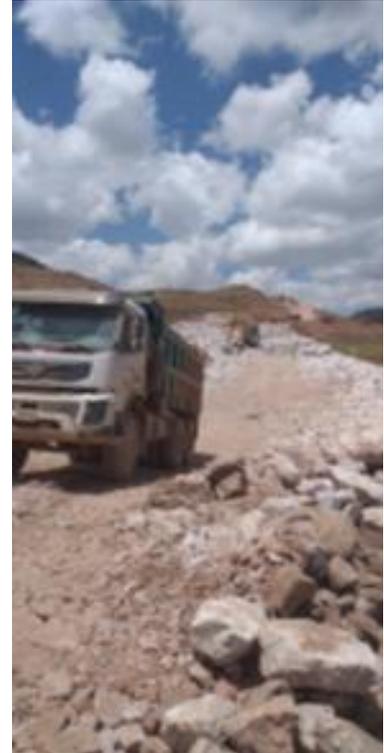
PROGRESIVA KM. 93+800 a KM. 94+000
01.01.06 OBRAS DE ARTE
CODIGO: 01.01.06.40 PEDRAPLENES

En las progresivas Km. 93+800 al Km. 94+000 se realiza la construcción de pedraplenes, donde se utiliza 2 excavadora de oruga y 20 volquetes roqueros, Trabajan : 1 capataz, 2 operadores, 2 obreros, 20 conductores, 2 vigías.

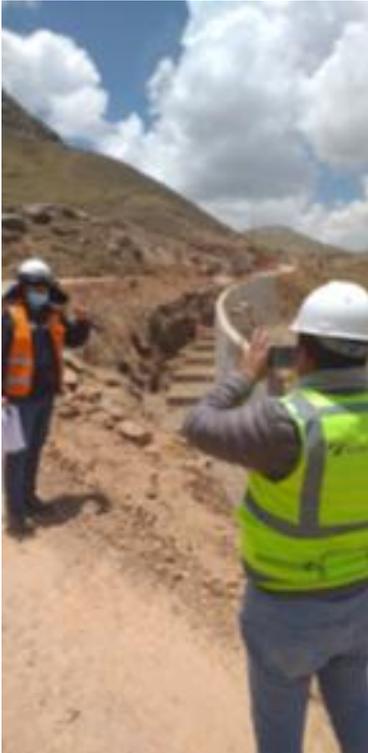
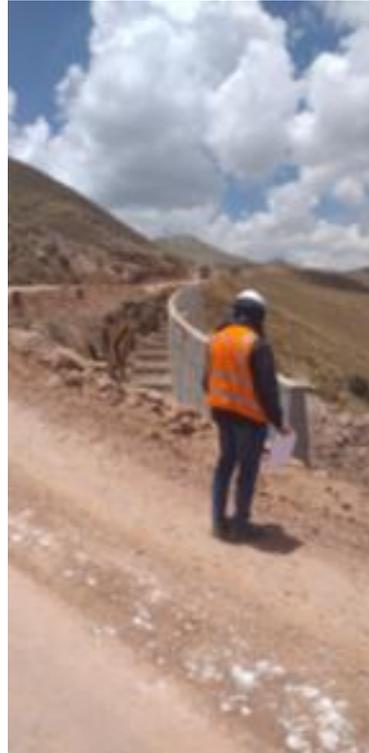
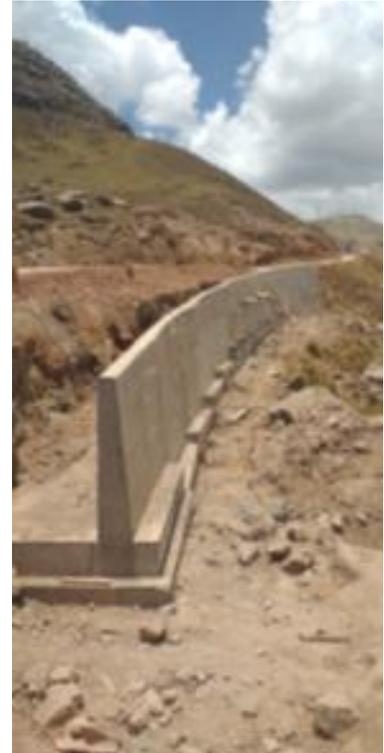
PROGRESIVA KM. 93+185 AL KM. 93+250
VISITA DE SEGUIMIENTO Y MONITOREO AL TRAMO 2 (OBRAS INICIALES) :
VERIFICACION DE ACTIVIDADES DE ESTRUCTURAS Y OBRAS DE ARTE
EJECUTADAS (MURO DE CONCRETO ARMADO)

En la progresiva Km. 93+185 al Km. 93+250 se realiza visita de seguimiento y monitoreo a las actividades ejecutadas de estructuras y obras de arte, para ser valorizadas, correspondiente al mes de Octubre 2022, donde se realiza el acompañamiento a los especialistas de Estructuras y Obras de arte de la Supervisión y Contratista, Ing. Cesar Torres e Ing. Javier Cardenas, respectivamente junto con sus asistentes se verifican y cuantifican las actividades ejecutadas, avanzando en forma regresiva desde el Poblado de Huallay. Se verifica la construcción de muros de concreto armado terminados en este sector.

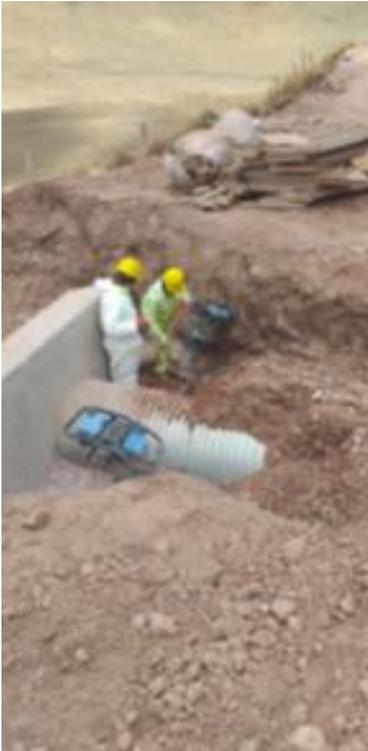
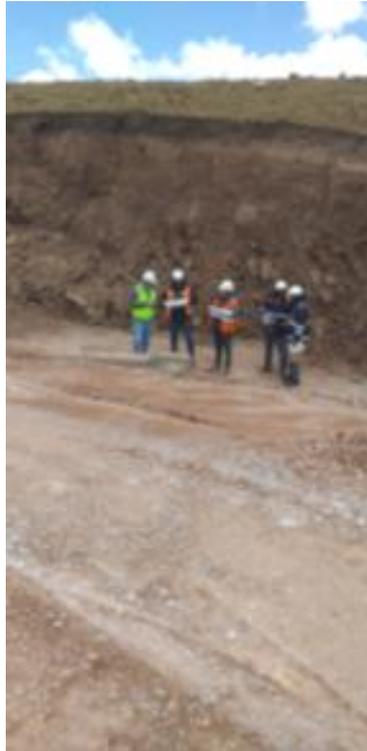
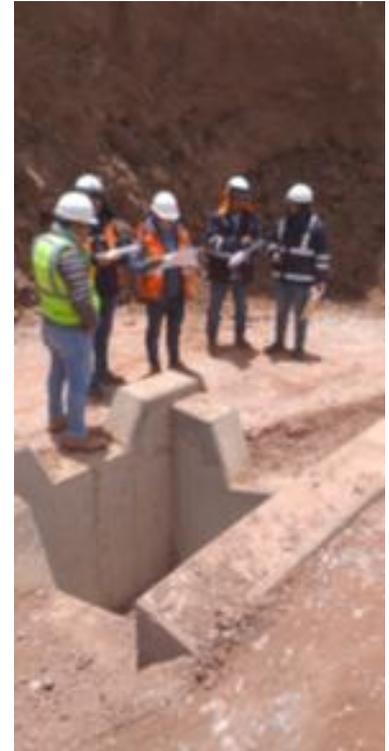
PROGRESIVA KM. 93+280

En la progresiva Km. 93+280 se realiza visita de seguimiento y monitoreo a las actividades ejecutadas de estructuras y obras de arte, para ser valorizadas, correspondiente al mes de Octubre 2022, donde se realiza el acompañamiento a los especialistas de Estructuras y Obras de arte de la Supervisión y Contratista, Ing. Cesar Torres e Ing. Javier Cardenas, respectivamente junto con sus asistentes se verifican y cuantifican las actividades ejecutadas, avanzando en forma regresiva desde el Poblado de Huallay. Se verifica la construcción y colocación de alcantarilla TMC de 0.90 , con cabezales en ambos lados culminados, Actualmente se realiza el relleno en zona de cabezal del lado izquierdo. Se utiliza una vibro apisonadora y herramientas menores, trabajan 1 capataz, 2 obreros.

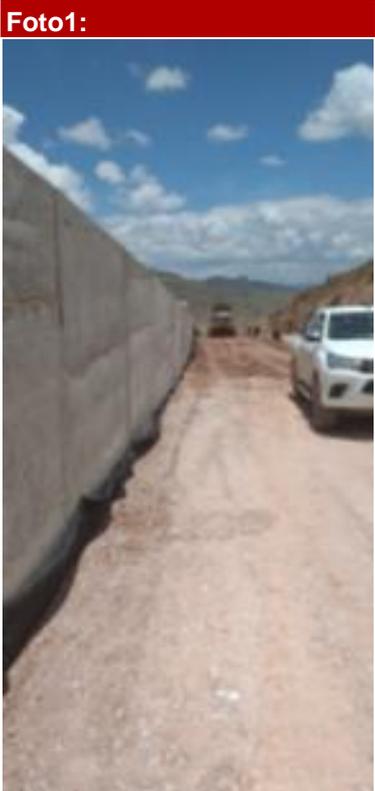
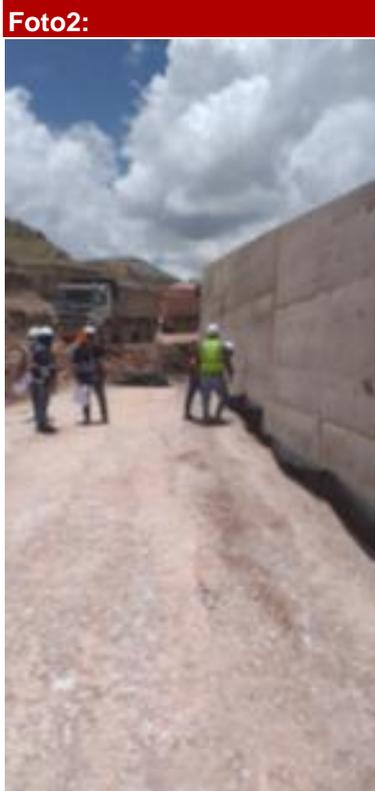
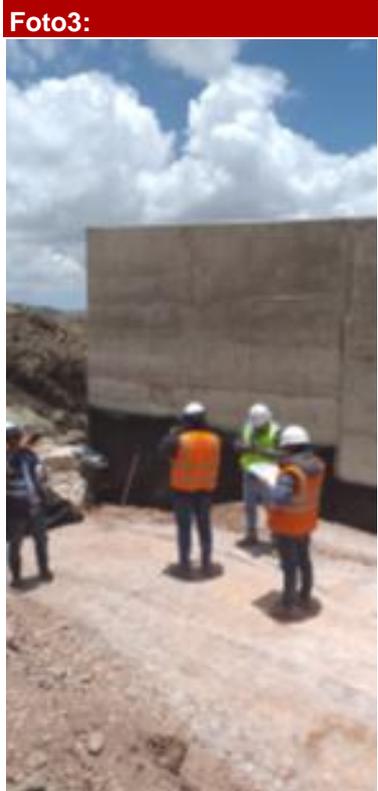
Actividades:
PROGRESIVAS KM. 92+935 AL KM. 93+065
VISITA DE SEGUIMIENTO Y MONITOREO AL TRAMO 2 (OBRAS INICIALES) :
VERIFICACION DE ACTIVIDADES DE ESTRUCTURAS Y OBRAS DE ARTE EJECUTADAS (MURO DE CONCRETO ARMADO)

CDescripcion :
En la progresiva Km. 92+935 al Km. 93+065 se realiza visita de seguimiento y monitoreo a las actividades ejecutadas de estructuras y obras de arte, para ser valorizadas, correspondiente al mes de Octubre 2022, donde se realiza el acompañamiento a los especialistas de Estructuras y Obras de arte de la Supervisión y Contratista, Ing. Cesar Torres e Ing. Javier Cardenas, respectivamente junto con sus asistentes se verifican y cuantifican las actividades ejecutadas, avanzando en forma regresiva desde el Poblado de Huallay. Se verifica la construcción de muros de concreto armado terminados en este sector, donde actualmente se realiza el relleno en zonas adyacentes al mismo. Se utiliza una compactadora de rodillo, trabajan 1 capataz, 2 obreros , 1 operador, 2 vigías.

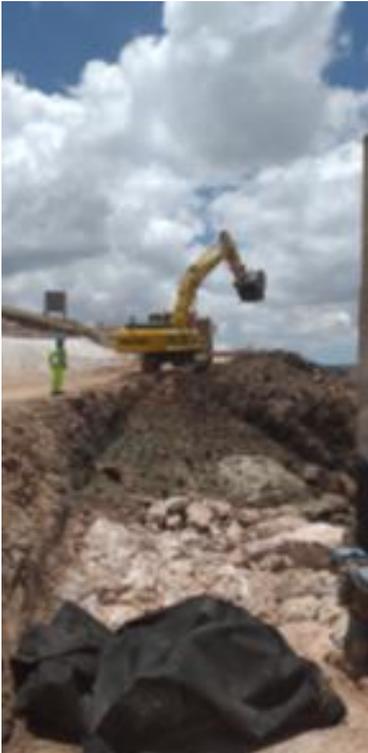
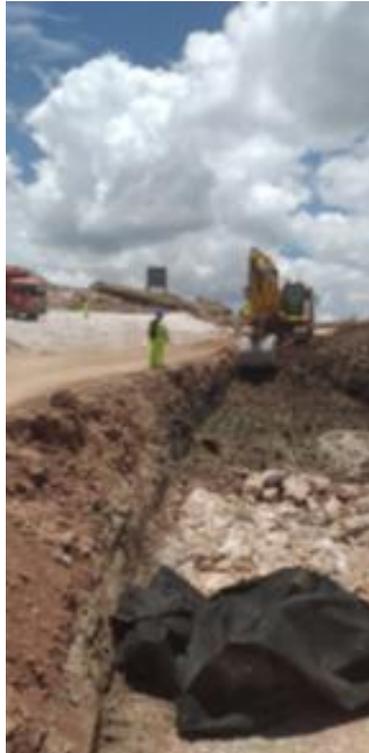
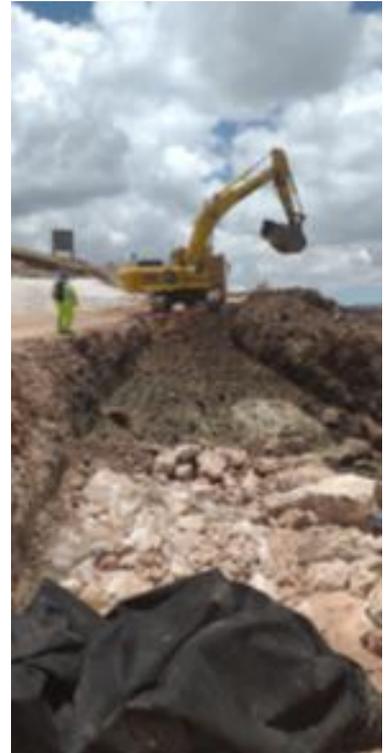
PROGRESIVA KM. 92+920 li
VISITA DE SEGUIMIENTO Y MONITOREO AL TRAMO 2 (OBRAS INICIALES) :
VERIFICACION DE ACTIVIDADES DE ESTRUCTURAS Y OBRAS DE ARTE
EJECUTADAS (ESPOLON DE LOS PEDRAPLENES)

En la progresiva Km. 92+920 se realiza visita de seguimiento y monitoreo a las actividades ejecutadas de estructuras y obras de arte, para ser valorizadas, correspondiente al mes de Octubre 2022, donde se realiza el acompañamiento a los especialistas de Estructuras y Obras de arte de la Supervisión y Contratista, Ing. Cesar Torres e Ing. Javier Cardenas, respectivamente junto con sus asistentes se verifican y cuantifican las actividades ejecutadas, avanzando en forma regresiva desde el Poblado de Huallay. Se verifica la construcción de espolón en el margen izquierdo de la via, Actualmente se utiliza una excavadora de oruga, trabajan 1 capataz, 1 operador, 2 obreros y 2 vigias

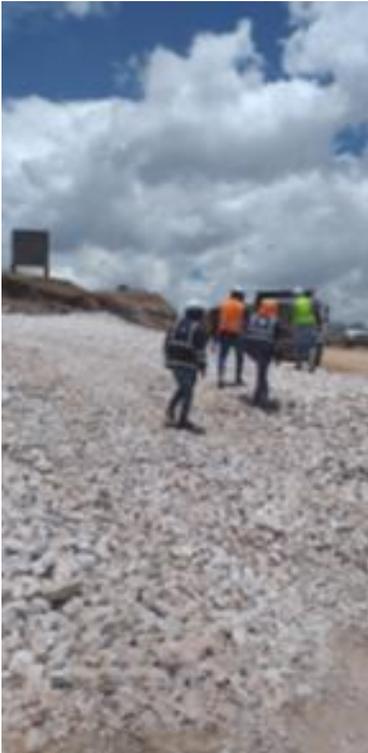
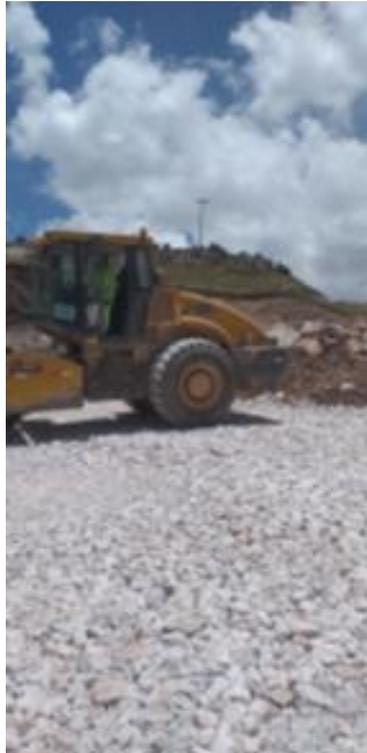
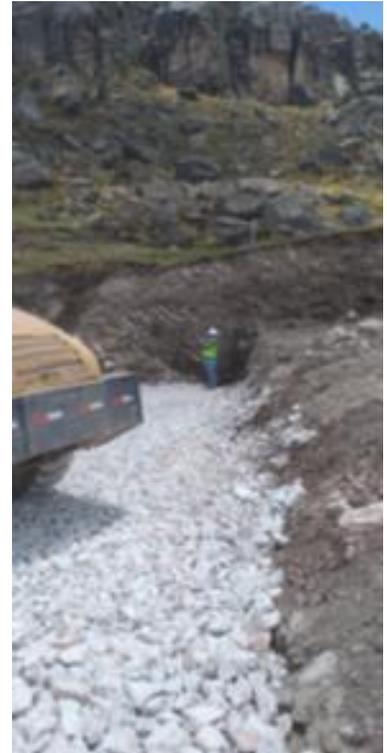
PROGRESIVAS KM. 92+880 AL 92+910

En las progresivas Km. 92+880al Km. 92+910 se realiza visita de seguimiento y monitoreo a las actividades ejecutadas de estructuras y obras de arte, para ser valorizadas, correspondiente al mes de Octubre 2022, donde se realiza el acompañamiento a los especialistas de Estructuras y Obras de arte de la Supervisión y Contratista, Ing. Cesar Torres e Ing. Javier Cardenas, respectivamente junto con sus asistentes se verifican y cuantifican las actividades ejecutadas, avanzando en forma regresiva desde el Poblado de Huallay. Se verifica la construcción de pedraplenes, Actualmente se utiliza una compactadora de rodillo , trabajan 1 capataz, 1 operador 2 obreros y 2 vigias

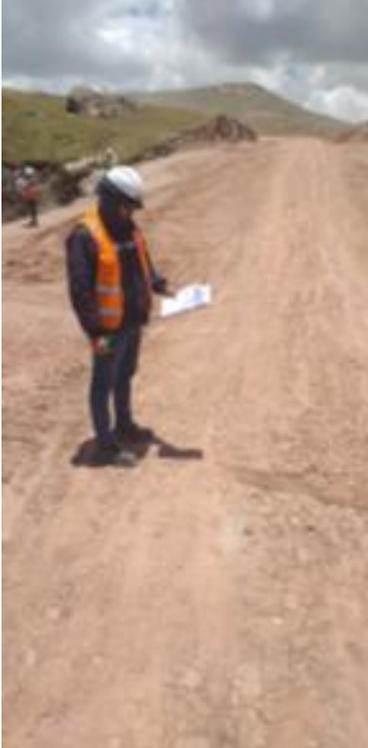
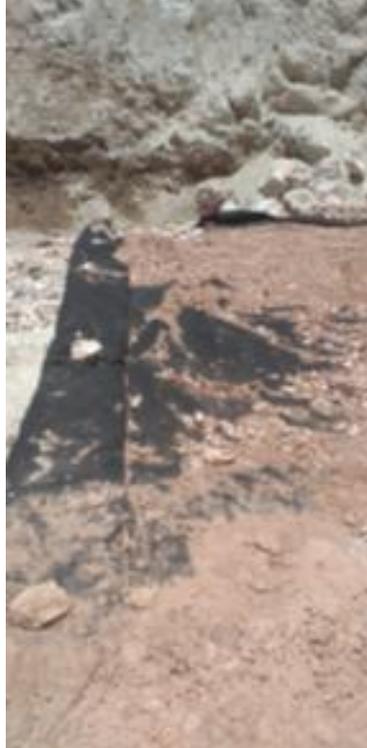
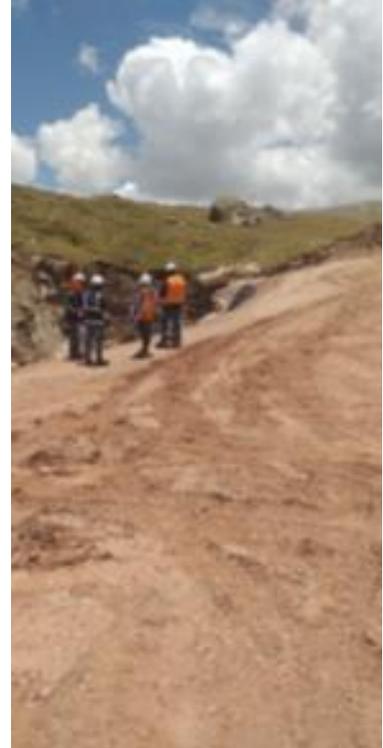
PROGRESIVAS KM. 92+740 AL 92+780
VISITA DE SEGUIMIENTO Y MONITOREO AL TRAMO 2 (OBRAS INICIALES) :
VERIFICACION DE ACTIVIDADES DE ESTRUCTURAS Y OBRAS DE ARTE EJECUTADAS (CONSTRUCCION DE PEDRAPLENES)

En las progresivas Km. 92+740 al Km. 92+780 se realiza visita de seguimiento y monitoreo a las actividades ejecutadas de estructuras y obras de arte, para ser valorizadas, correspondiente al mes de Octubre 2022, donde se realiza el acompañamiento a los especialistas de Estructuras y Obras de arte de la Supervisión y Contratista, Ing. Cesar Torres e Ing. Javier Cardenas, respectivamente junto con sus asistentes se verifican y cuantifican las actividades ejecutadas, avanzando en forma regresiva desde el Poblado de Huallay. Se verifica la construcción de pedraplenes, Actualmente se verifica que ya han colocado el geotextil tipo 2 y han iniciado la construcción del terraplén. Hubo actividad hasta el medio día por ser día del CONSTRUCTOR CIVIL.

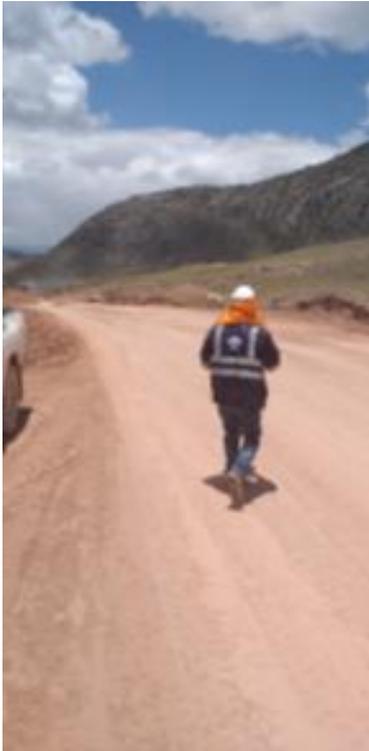
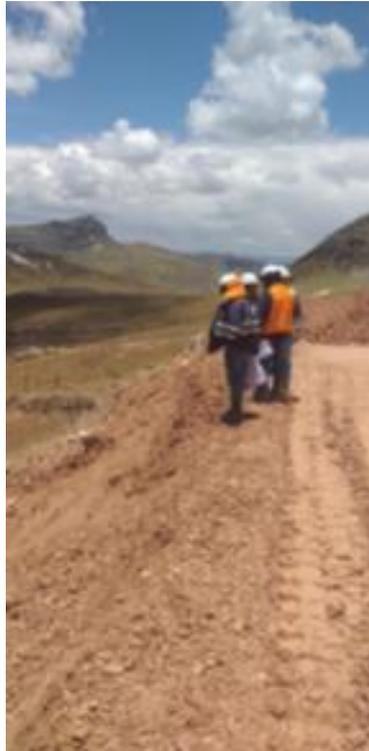
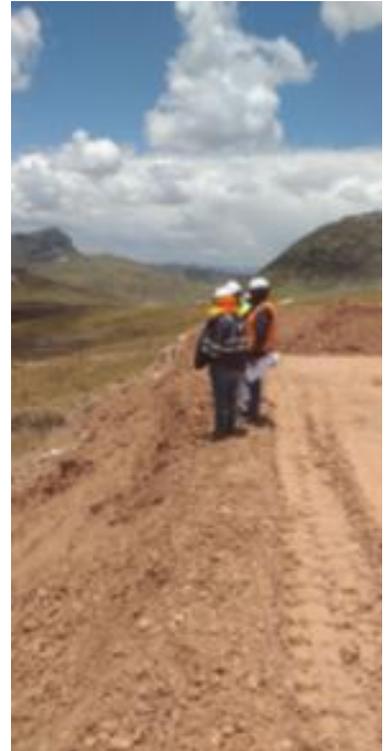
PROGRESIVAS KM. 91+100 AL 91+180
VISITA DE SEGUIMIENTO Y MONITOREO AL TRAMO 2 (OBRAS INICIALES) :
VERIFICACION DE ACTIVIDADES DE ESTRUCTURAS Y OBRAS DE ARTE
EJECUTADAS (CONSTRUCCION DE PEDRAPLENES)

En las progresivas Km. 91+100 al Km. 91+180 se realiza visita de seguimiento y monitoreo a las actividades ejecutadas de estructuras y obras de arte, para ser valorizadas, correspondiente al mes de Octubre 2022, donde se realiza el acompañamiento a los especialistas de Estructuras y Obras de arte de la Supervisión y Contratista, Ing. Cesar Torres e Ing. Javier Cardenas, respectivamente junto con sus asistentes se verifican y cuantifican las actividades ejecutadas, avanzando en forma regresiva desde el Poblado de Huallay. Se verifica la construcción de pedraplenes, Actualmente se verifica que ya han colocado el geotextil tipo 2 y han iniciado la construcción del terraplén. Hubo actividad hasta el medio dia por ser dia del CONSTRUCTOR CIVIL

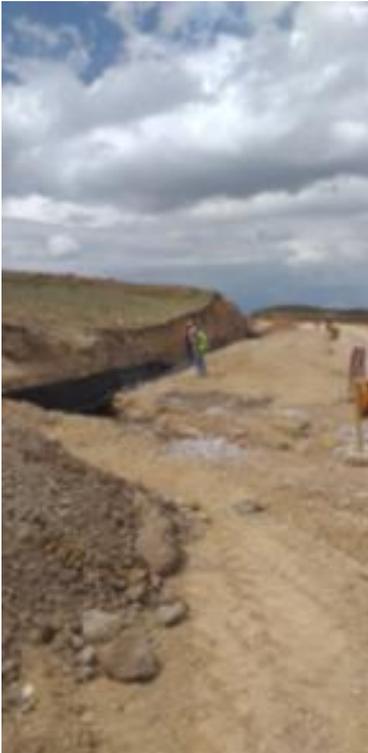
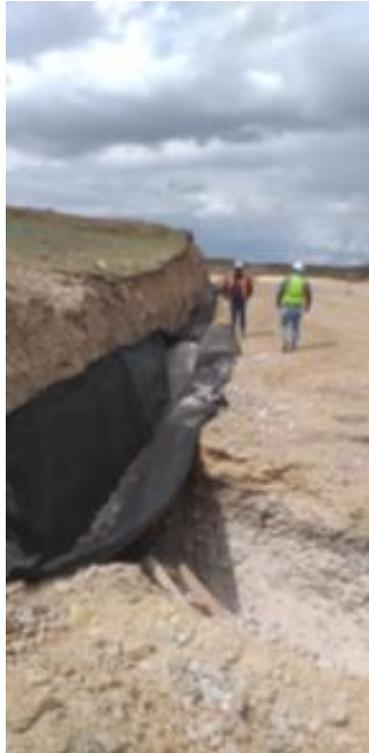
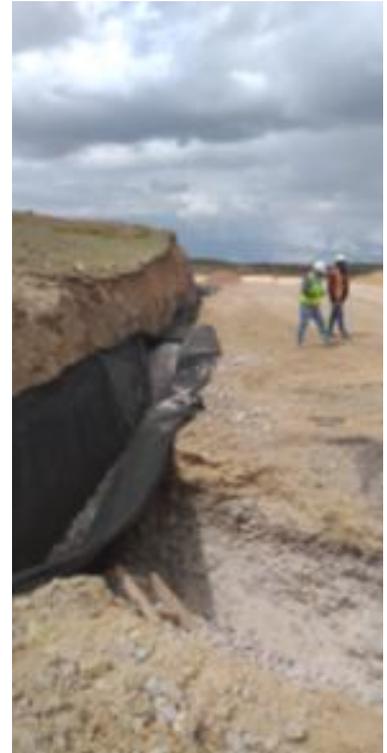
PROGRESIVAS KM. 90+000 AL 90+260
VISITA DE SEGUIMIENTO Y MONITOREO AL TRAMO 2 (OBRAS INICIALES) :
VERIFICACION DE ACTIVIDADES DE ESTRUCTURAS Y OBRAS DE ARTE
EJECUTADAS (CONSTRUCCION D SUBDRENES)

En las progresivas Km. 90+000 al Km. 90+260 se realiza visita de seguimiento y monitoreo a las actividades ejecutadas de estructuras y obras de arte, para ser valorizadas, correspondiente al mes de Octubre 2022, donde se realiza el acompañamiento a los especialistas de Estructuras y Obras de arte de la Supervisión y Contratista, Ing. Cesar Torres e Ing. Javier Cardenas, respectivamente junto con sus asistentes se verifican y cuantifican las actividades ejecutadas, avanzando en forma regresiva desde el Poblado de Huallay. Se verifica la construcción de subdrenes, Actualmente se verifica que ya han colocado el geotextil, tuberías y filtro. Hubo actividad hasta el medio tiempo por ser día del CONSTRUCTOR CIVIL

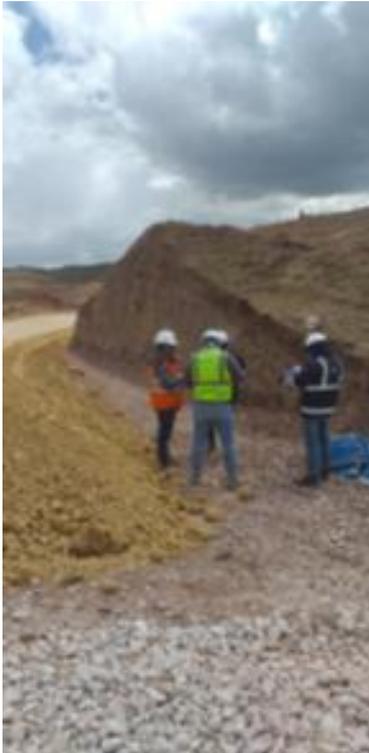
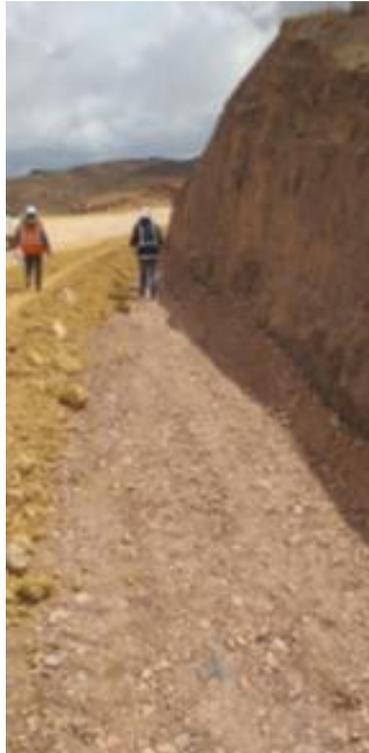
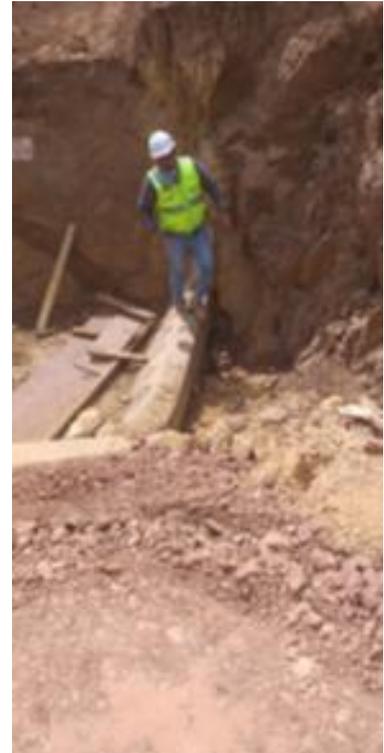
PROGRESIVAS KM. 90+138 AL 90+180 li
VISITA DE SEGUIMIENTO Y MONITOREO AL TRAMO 2 (OBRAS INICIALES) :
VERIFICACION DE ACTIVIDADES DE ESTRUCTURAS Y OBRAS DE ARTE EJECUTADAS (CONSTRUCCION D SUBDRENES)

En las progresivas Km. 90+138 al Km. 90+180 li, se realiza visita de seguimiento y monitoreo a las actividades ejecutadas de estructuras y obras de arte, para ser valorizadas, correspondiente al mes de Octubre 2022, donde se realiza el acompañamiento a los especialistas de Estructuras y Obras de arte de la Supervisión y Contratista, Ing. Cesar Torres e Ing. Javier Cardenas, respectivamente junto con sus asistentes se verifican y cuantifican las actividades ejecutadas, avanzando en forma regresiva desde el Poblado de Huallay. Se verifica la construcción de subdrenes, Actualmente se verifica in situ que ya se ha rellenado la zona de sub dren. Hubo actividad en campo hasta el medio tiempo por ser día del CONSTRUCTOR CIVIL

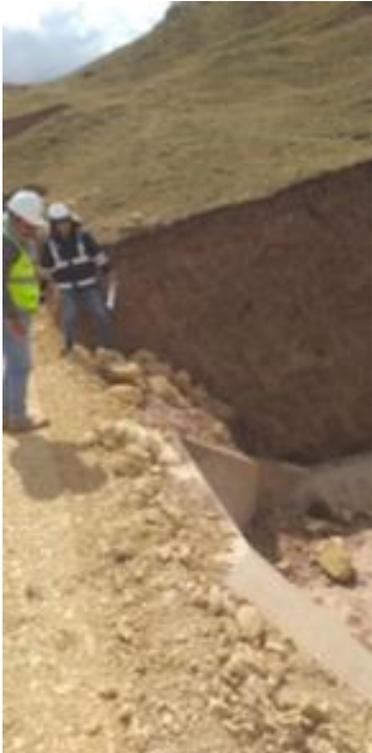
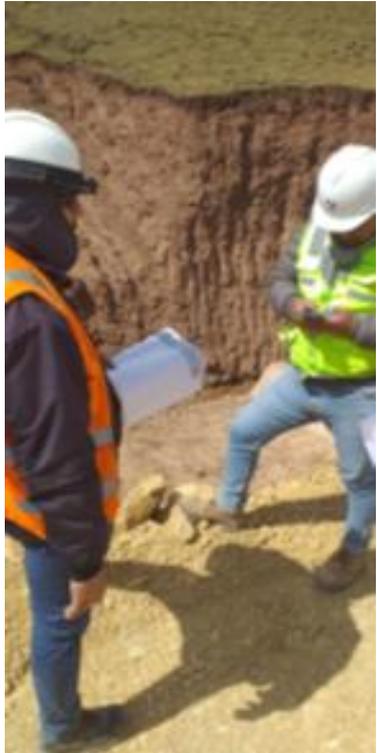
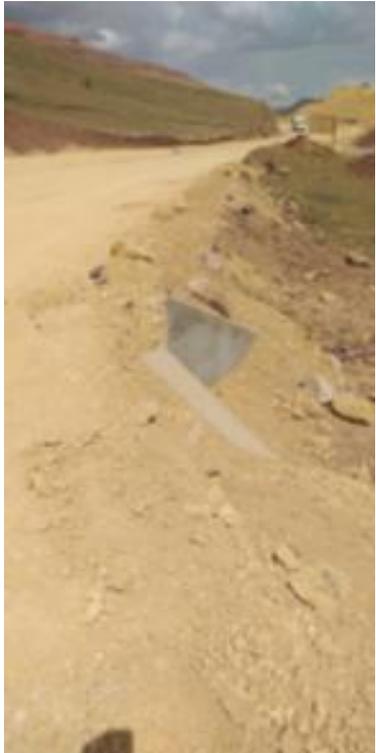
PROGRESIVA KM. 89+567.12
VISITA DE SEGUIMIENTO Y MONITOREO AL TRAMO 2 (OBRAS INICIALES) :
VERIFICACION DE ACTIVIDADES DE ESTRUCTURAS Y OBRAS DE ARTE EJECUTADAS (ALCANTARILLA TMC Y EMBOQUILLADO (li))

En la progresiva Km. 89+567.12 se realiza visita de seguimiento y monitoreo a las actividades ejecutadas de estructuras y obras de arte, para ser valorizadas, correspondiente al mes de Octubre 2022, donde se realiza el acompañamiento a los especialistas de Estructuras y Obras de arte de la Supervisión y Contratista, Ing. Cesar Torres e Ing. Javier Cardenas, respectivamente junto con sus asistentes se verifican y cuantifican las actividades ejecutadas, avanzando en forma regresiva desde el Poblado de Huallay. Se verifica la construcción y colocación de alcantarilla TMC de 0.90 , con cabezales en ambos lados culminados y la construcción de emboquillado en el lado izquierdo de la vía, Actualmente no hay actividades por ser día de la CONSTRUCCIÓN CIVIL.

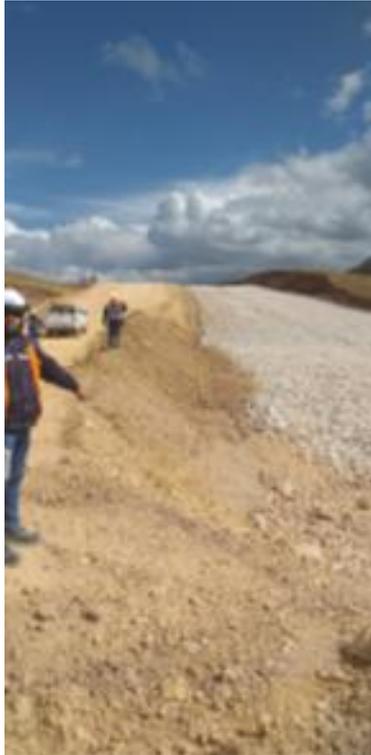
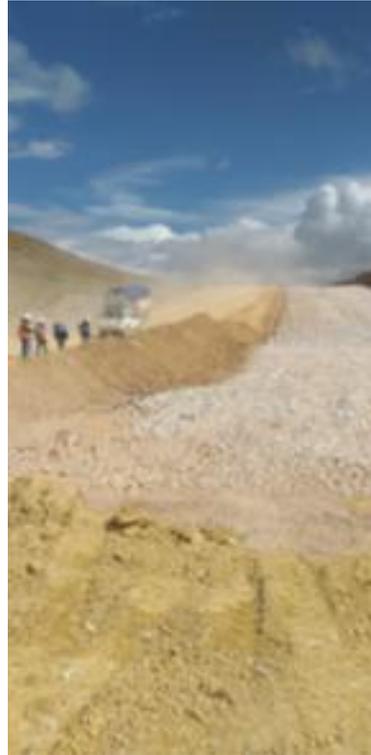
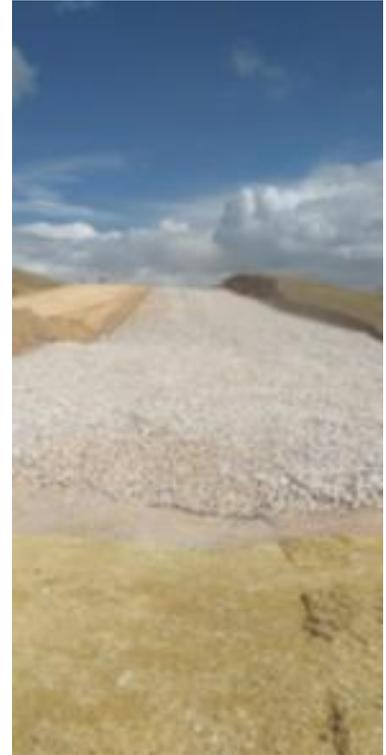
PROGRESIVAS KM. 86+000 AL 86+860
VISITA DE SEGUIMIENTO Y MONITOREO AL TRAMO 2 (OBRAS INICIALES) :
VERIFICACION DE ACTIVIDADES DE ESTRUCTURAS Y OBRAS DE ARTE
EJECUTADAS (CONSTRUCCION DE PEDRAPLENES)

En las progresivas Km. 86+000 al Km. 86+860 se realiza visita de seguimiento y monitoreo a las actividades ejecutadas de estructuras y obras de arte, para ser valorizadas, correspondiente al mes de Octubre 2022, donde se realiza el acompañamiento a los especialistas de Estructuras y Obras de arte de la Supervisión y Contratista, Ing. Cesar Torres e Ing. Javier Cardenas, respectivamente junto con sus asistentes se verifican y cuantifican las actividades ejecutadas, avanzando en forma regresiva desde el Poblado de Huallay. Se verifica la construcción de pedraplenes, Actualmente no hay actividad por ser día del CONSTRUCTOR CIVIL

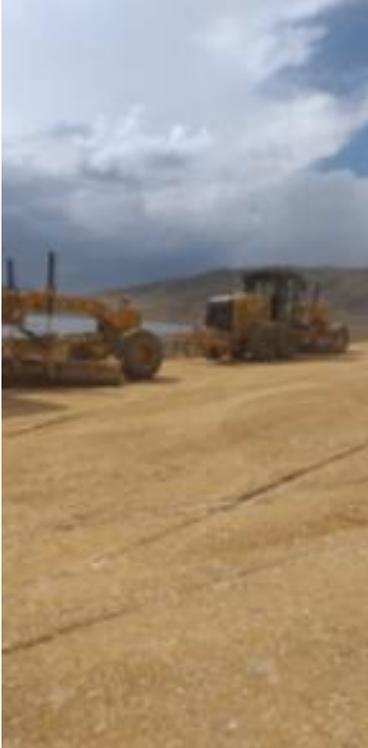
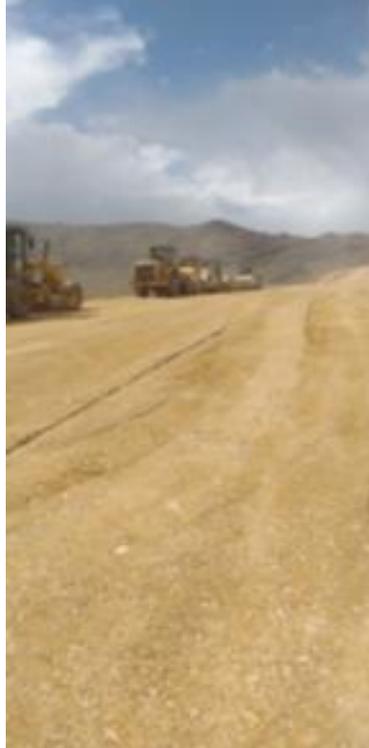
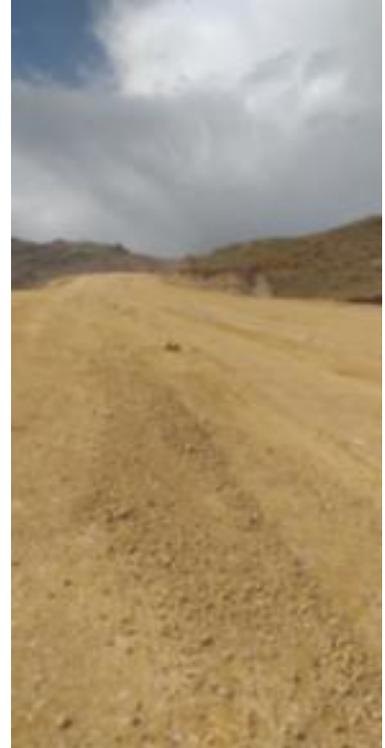
PROGRESIVAS KM. 86+860 AL 86+930
VISITA DE SEGUIMIENTO Y MONITOREO AL TRAMO 2 (OBRAS INICIALES) :
VERIFICACION DE ACTIVIDADES DE ESTRUCTURAS Y OBRAS DE ARTE
EJECUTADAS (CONSTRUCCION DE PEDRAPLENES)

En las progresivas Km. 86+860 al Km. 86+930 se realiza visita de seguimiento y monitoreo a las actividades ejecutadas de estructuras y obras de arte, para ser valorizadas, correspondiente al mes de Octubre 2022, donde se realiza el acompañamiento a los especialistas de Estructuras y Obras de arte de la Supervisión y Contratista, Ing. Cesar Torres e Ing. Javier Cardenas, respectivamente junto con sus asistentes se verifican y cuantifican las actividades ejecutadas, avanzando en forma regresiva desde el Poblado de Huallay. Se verifica la construcción de pedraplenes, colocación del geotextil y el inicio del terraplén , Actualmente no hay actividad por ser día del CONSTRUCTOR CIVIL , los equipos están estacionados en un lado de la via donde se aprecia 2 motoniveladoras, 1 cargador frontal y 3 compactadoras de rodillo.

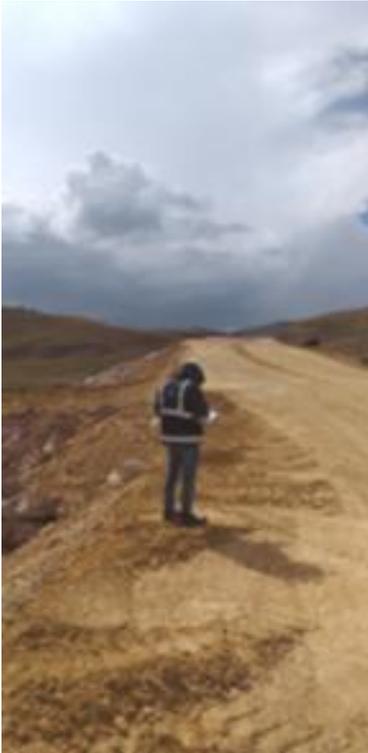
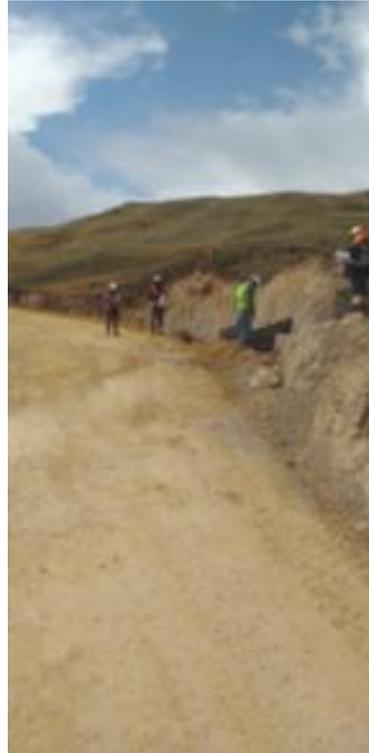
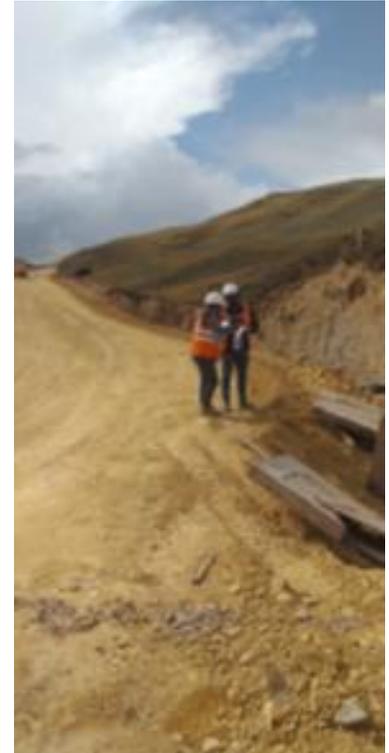
PROGRESIVAS KM. 86+380 AL 86+860

En las progresivas Km. 86+380 al Km. 86+860 se realiza visita de seguimiento y monitoreo a las actividades ejecutadas de estructuras y obras de arte, para ser valorizadas, correspondiente al mes de Octubre 2022, donde se realiza el acompañamiento a los especialistas de Estructuras y Obras de arte de la Supervisión y Contratista, Ing. Cesar Torres e Ing. Javier Cardenas, respectivamente junto con sus asistentes se verifican y cuantifican las actividades ejecutadas, avanzando en forma regresiva desde el Poblado de Huallay. Se verifica la construcción de pedraplenes, Actualmente no hay actividad por ser día del CONSTRUCTOR CIVIL

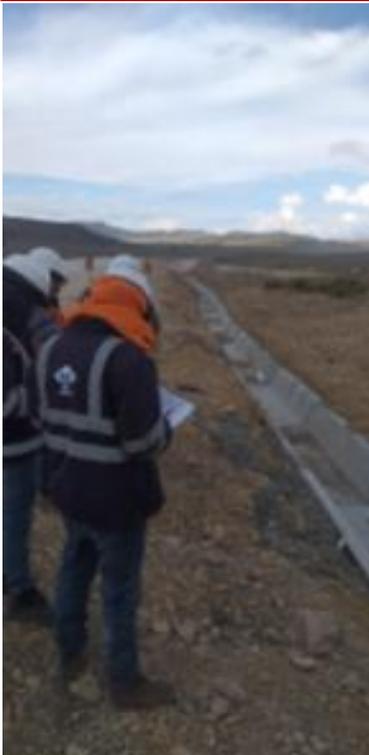
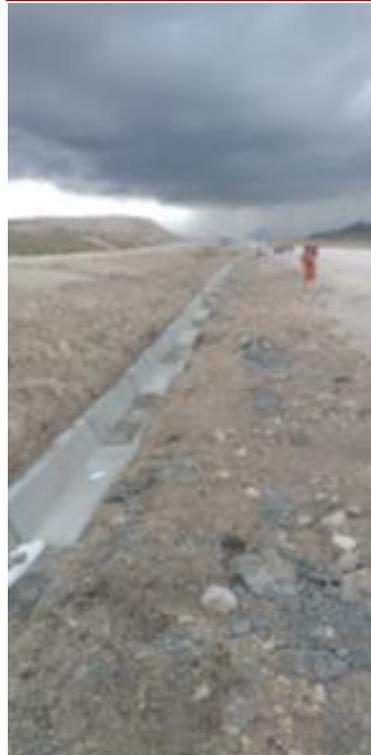
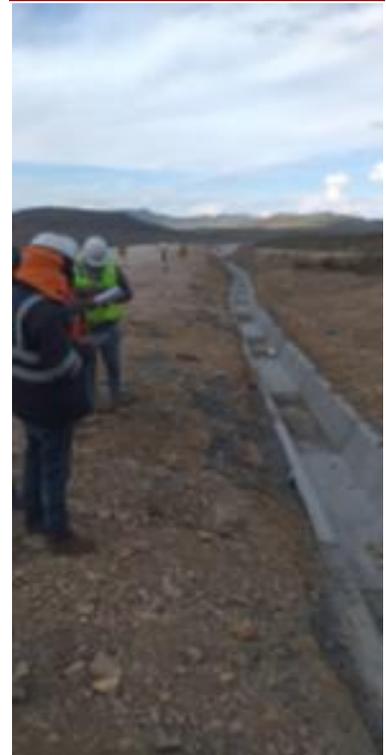
PROGRESIVAS KM. 77+920 AL 78+190 (LD)
VISITA DE SEGUIMIENTO Y MONITOREO AL TRAMO 2 (OBRAS INICIALES) :
VERIFICACION DE ACTIVIDADES DE ESTRUCTURAS Y OBRAS DE ARTE EJECUTADAS (CONSTRUCCION DE ZANJAS)

En las progresivas Km. 77+920 al Km. 78+190 se realiza visita de seguimiento y monitoreo a las actividades ejecutadas de estructuras y obras de arte, para ser valorizadas, correspondiente al mes de Octubre 2022, donde se realiza el acompañamiento a los especialistas de Estructuras y Obras de arte de la Supervisión y Contratista, Ing. Cesar Torres e Ing. Javier Cardenas, respectivamente junto con sus asistentes se verifican y cuantifican las actividades ejecutadas, avanzando en forma regresiva desde el Poblado de Huallay. Se verifica la construcción de zanjas revestidas de concreto en el lado derecho de la via, Actualmente no hay actividad por ser dia del CONSTRUCTOR CIVIL

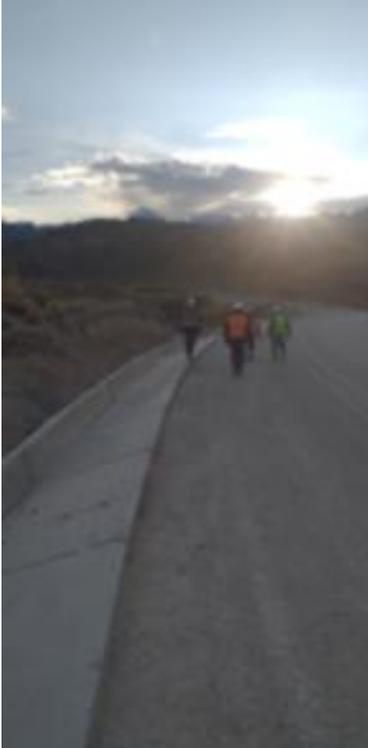
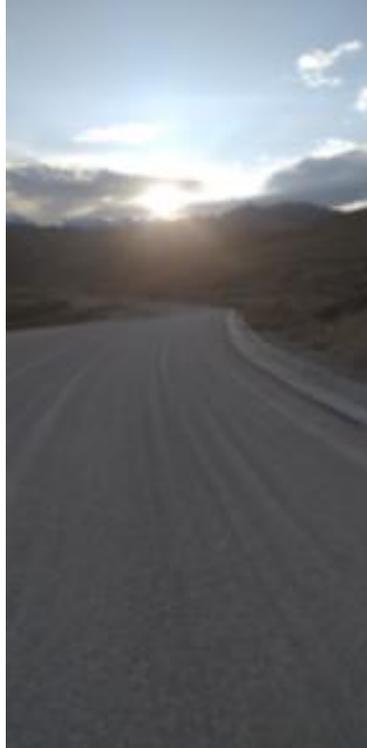
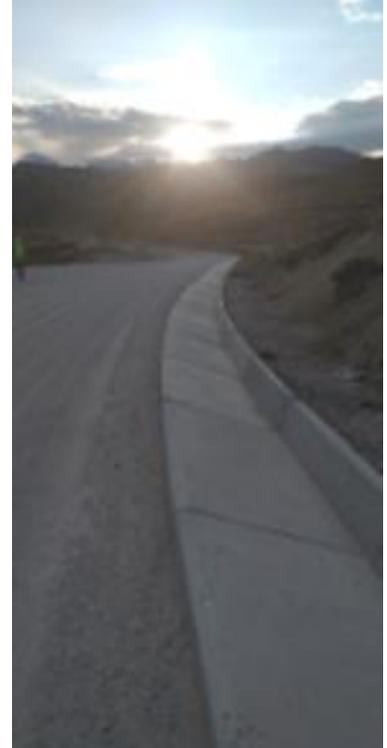
PROGRESIVAS KM. 73+000 AL 73+200 (LD y li)
VISITA DE SEGUIMIENTO Y MONITOREO AL TRAMO 2 (OBRAS INICIALES) :
VERIFICACION DE ACTIVIDADES DE ESTRUCTURAS Y OBRAS DE ARTE EJECUTADAS (CUNETAS TRIANGULARES)

En las progresivas Km. 73+000 al Km. 73+200 se realiza visita de seguimiento y monitoreo a las actividades ejecutadas de estructuras y obras de arte, para ser valorizadas, correspondiente al mes de Octubre 2022, donde se realiza el acompañamiento a los especialistas de Estructuras y Obras de arte de la Supervisión y Contratista, Ing. Cesar Torres e Ing. Javier Cardenas, respectivamente junto con sus asistentes se verifican y cuantifican las actividades ejecutadas, avanzando en forma regresiva desde el Poblado de Huallay. Se verifica la construcción de cunetas triangulares revestidas de concreto en el lado derecho e izquierdo de la vía, Actualmente no hay actividad por ser día del CONSTRUCTOR CIVIL, el personal de campo trabajó solo medio día.
