BITACORA ELECTRÓNICA DE OBRA

REGISTRO DE LA BITACORA Y FOTO DEL CUADERNO DE OBRA

Confirma Bitacora:	Nro Informe:	Fecha Informe:	Nombre De La Obra:	Personal Encargado:	
Si	108	26 - 10 - 2022	Corredor vial Lima-Canta-Huayllay-Dv. Cochamarca-Emp. PE 3N Obras de Rehabilitación y Mejoramiento	BORIS WALTER AYLLÓN CARCELÉN	
Foto Bitacora:	Foto Bitacora 2:	Foto Bitacora 3:	Foto Bitacora 4:	Foto Bitacora 5:	Foto Bitacora 6:
Ver imagen completa	Ver imagen completa	Ver imagen completa

NUMERO DE INFORME No. 0108
 CONTRATO DE OBRA: No. 103-2019-MTC/ 20 de fecha 24/09/2019
 EMPRESA CONTRATISTA: CHINA ROAD AND BRIDGE CORPORATION SUCURSAL PERU
 OBRA: SALDO DE OBRA: "MEJORAMIENTO, REHABILITACIÓN Y CONSERVACIÓN POR NIVELES DE SERVICIO Y OPERACIÓN DEL CORREDOR VIAL, LIMA – CANTA – HUAYLLAY – DV. COCHAMARCA – EMP.PE 3N" (SALDO DE OBRAS INICIALES (OI) TRAMO 2 CANTA - HUALLAY LONGITUD: 95.2 KMS.
 MONTO DE OBRAS INICIALES : 338,725,656.80
 SUPERVISOR: CONSORCIO CESEL - CAL Y MAYOR
 CONTRATO DE CONSULTORIA DE OBRA N° 077-2014-MTC/20) ADENDA No. 4 DE FECHA 24-09-2019
 VISITA DE SEGUIMIENTO Y MONITOREO A LAS OFICINAS DE LA SUPERVISION Y CONTRATISTA
 VISITA DE CONSTATAION INICIAL DE MAYORES CANTIDADES EN

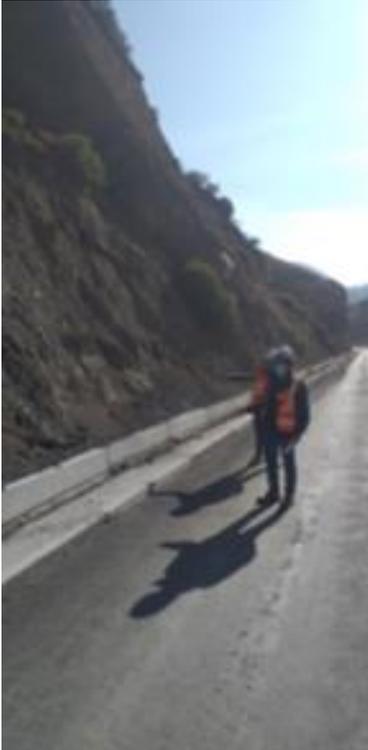
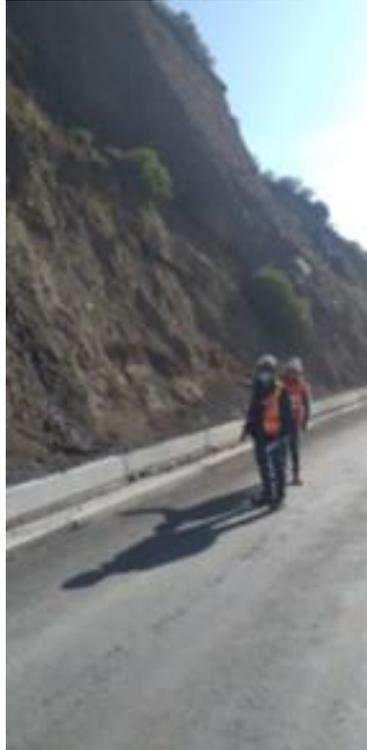
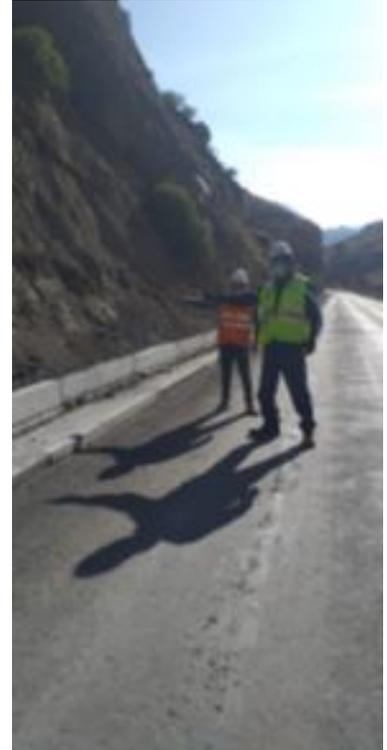
PROGRESIVAS KM. 25+385 AL KM. 25+410 (SECTOR 1)
VISITA DE CONSTATAACION DE MAYORES CANTIDADES EN EL TRAMO 2 (OBRAS INICIALES): REMOCION DE DERRUMBES EN LAS PROGRESIVAS KM. 25+000 AL KM. 35+000 (SECTOR 1)

En las Progresivas km. 25+385 al km 25+410 se realiza visita de constatación de mayores cantidades, acompañado por el técnico Alex Martinez, Asistente del Especialista de Trazo y Topografía de la Supervisión y el Ing. Juan Collachagua, de la Contratista, suficientemente autorizados por el Jefe de Supervisión y Residente de la Contratista, respectivamente. Se realiza la visita inicial al sitio para verificar las mayores cantidades ejecutados hasta la fecha y lo que esta pendiente por ejecutar. En este Sector No. 1 se verifica que la plataforma de la vía actualmente esta a nivel de base, imprimada, con cunetas triangulares de concreto construidas, y se evidencia en el talud superior izquierdo, que la zona es inestable, con probabilidad de ocurrencia de derrumbes. Se realiza la visita de constatación para verificar el trámite realizado por la Contratista desde el Mes de septiembre del 2021, el cual la Supervisión autorizo y remitió a la Entidad. donde a este trámite faltó el informe inicial del personal de campo de PROVIAS NACIONAL, que laboro en ese tiempo y elaboración del acta inicial de constatación de los sectores que presentan mayores cantidades. Se recomienda a la Contratista incluir informe fotográfico y cantidades ejecutadas de las actividades ejecutadas, cuando realice el trámite de Valorización No. 1 de Mayores cantidades.

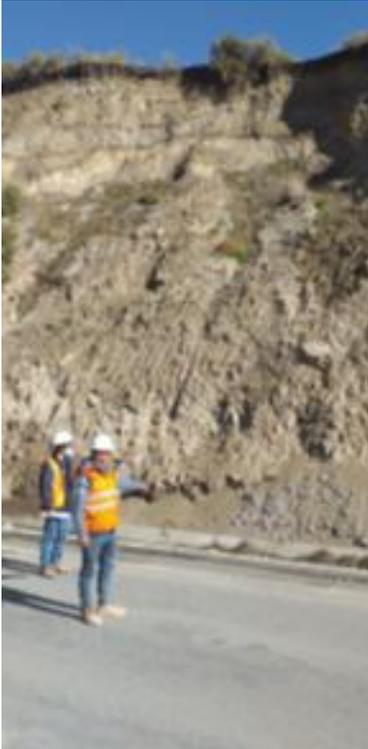
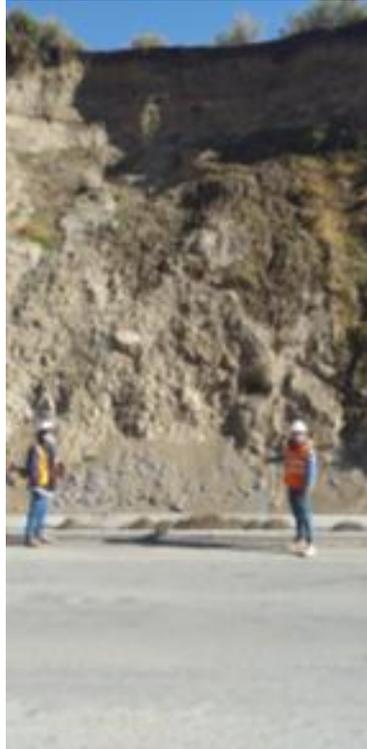
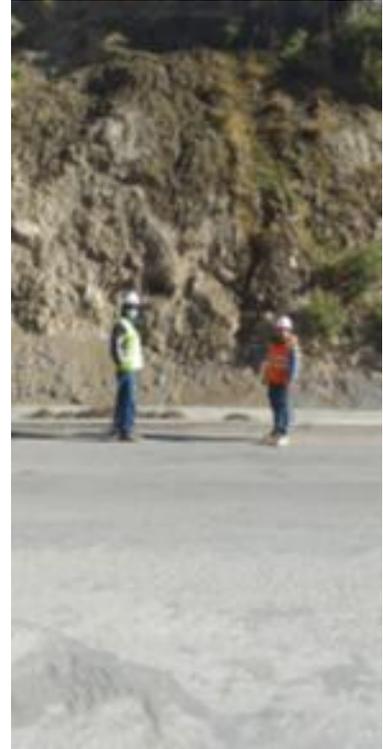
PROGRESIVAS KM. 25+420 AL KM. 25+440 (SECTOR 2)
VISITA DE CONSTATAACION DE MAYORES CANTIDADES EN EL TRAMO 2 (OBRAS INICIALES): REMOCION DE DERRUMBES EN LAS PROGRESIVAS KM. 25+000 AL KM. 35+000 (SECTOR 2)

En las Progresivas km. 25+420 al km 25+440 se realiza visita de constatación de mayores cantidades, acompañado por el técnico Alex Martinez, Asistente del Especialista de Trazo y Topografía de la Supervisión y el Ing. Juan Collachagua, de la Contratista, suficientemente autorizados por el Jefe de Supervisión y Residente de la Contratista, respectivamente. Se realiza la visita inicial al sitio para verificar las mayores cantidades ejecutados hasta la fecha y lo que esta pendiente por ejecutar. En este Sector No. 2 se verifica que la plataforma de la vía actualmente esta a nivel de base, imprimada, con cunetas triangulares de concreto construidas, y se evidencia en el talud superior izquierdo, que la zona es inestable, con probabilidad de ocurrencia de derrumbes. Se realiza la visita de constatación para verificar el trámite realizado por la Contratista desde el Mes de septiembre del 2021, el cual la Supervisión autorizo y remitió a la Entidad. donde a este trámite faltó el informe inicial del personal de campo de PROVIAS NACIONAL, que laboro en ese tiempo y elaboración del acta inicial de constatación de los sectores que presentan mayores cantidades. Se recomienda a la Contratista incluir informe fotográfico y cantidades ejecutadas de las actividades ejecutadas, cuando realice el trámite de Valorización No. 1 de Mayores cantidades.

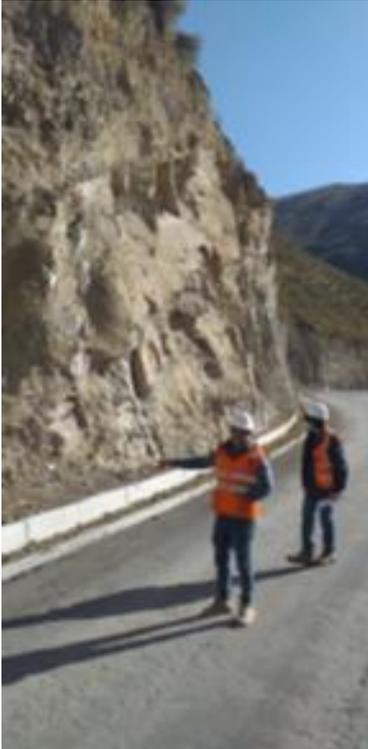
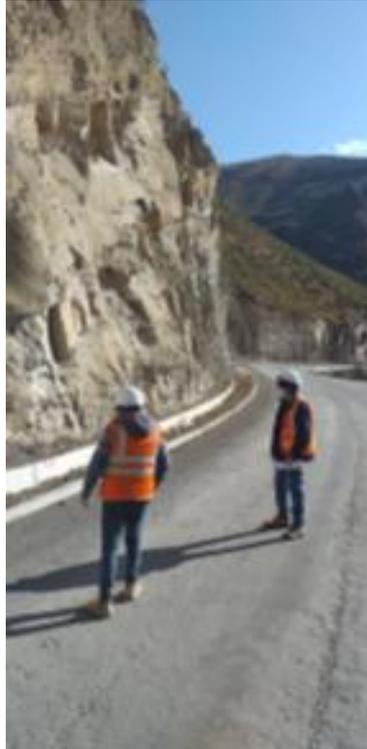
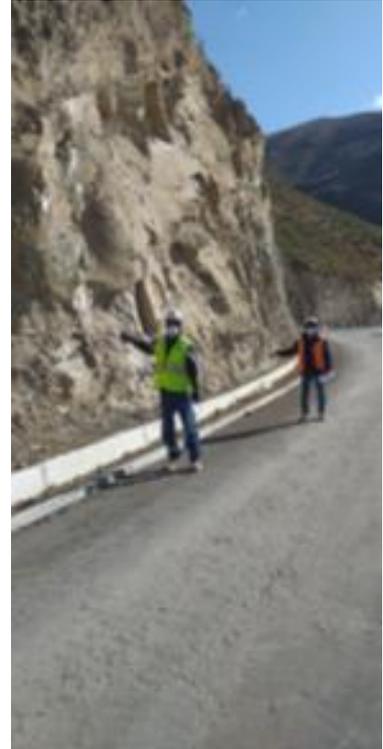
PROGRESIVAS KM. 26+071.92 AL KM. 26+108 (SECTOR 3)
VISITA DE CONSTATAACION DE MAYORES CANTIDADES EN EL TRAMO 2 (OBRAS INICIALES): REMOCION DE DERRUMBES EN LAS PROGRESIVAS KM. 25+000 AL KM. 35+000 (SECTOR 3)

En las Progresivas km. 26+071.92 al km 26+108 se realiza visita de constatación de mayores cantidades, acompañado por el técnico Alex Martinez, Asistente del Especialista de Trazo y Topografía de la Supervisión y el Ing. Juan Collachagua, de la Contratista, suficientemente autorizados por el Jefe de Supervisión y Residente de la Contratista, respectivamente. Se realiza la visita inicial al sitio para verificar las mayores cantidades ejecutados hasta la fecha y lo que esta pendiente por ejecutar. En este Sector No. 3 se verifica que la plataforma de la vía actualmente esta a nivel de base, imprimada, con cunetas triangulares de concreto construidas, y se evidencia en el talud superior izquierdo, que la zona es inestable, con probabilidad de ocurrencia de derrumbes. Se realiza la visita de constatación para verificar el trámite realizado por la Contratista desde el Mes de septiembre del 2021, el cual la Supervisión autorizo y remitió a la Entidad. donde a este trámite faltó el informe inicial del personal de campo de PROVIAS NACIONAL, que laboro en ese tiempo y elaboración del acta inicial de constatación de los sectores que presentan mayores cantidades. Se recomienda a la Contratista incluir informe fotográfico y cantidades ejecutadas de las actividades ejecutadas, cuando realice el trámite de Valorización No. 1 de Mayores cantidades.

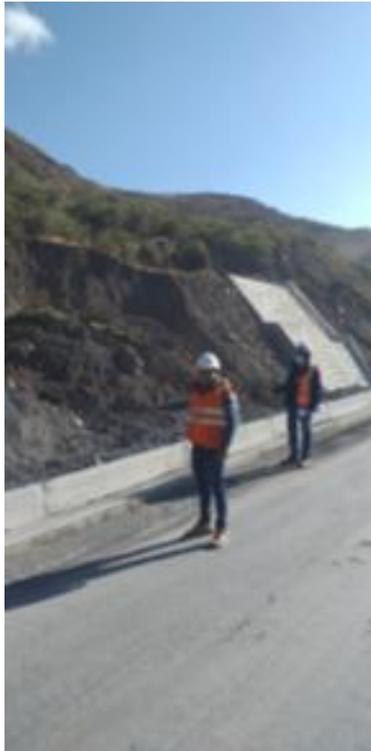
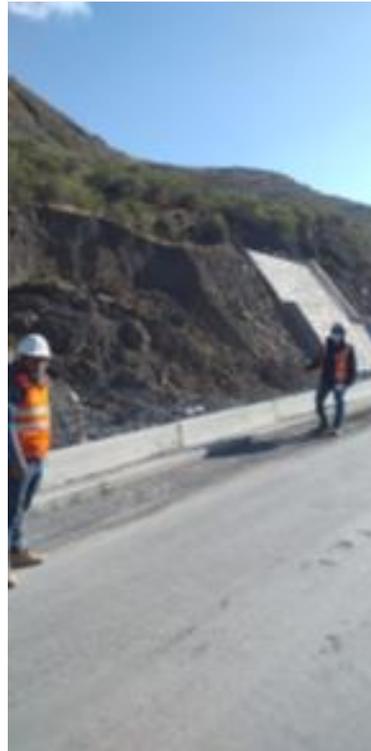
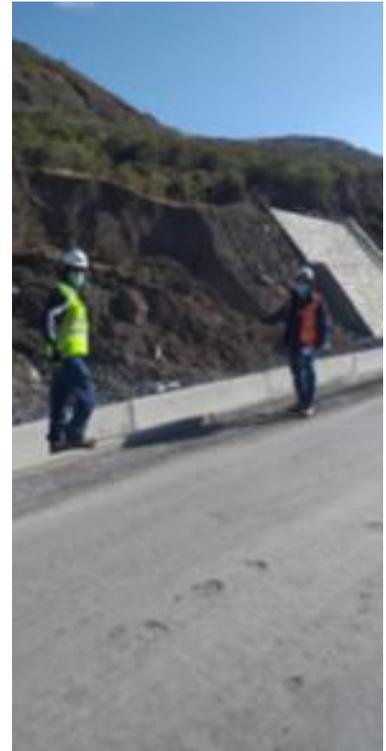
PROGRESIVAS KM. 27+770 AL KM. 27+929.70 (SECTOR 4)

En las Progresivas km. 27+770 al km 27+929.70 se realiza visita de constatación de mayores cantidades, acompañado por el técnico Alex Martinez, Asistente del Especialista de Trazo y Topografía de la Supervisión y el Ing. Juan Collachagua, de la Contratista, suficientemente autorizados por el Jefe de Supervisión y Residente de la Contratista, respectivamente. Se realiza la visita inicial al sitio para verificar las mayores cantidades ejecutados hasta la fecha y lo que esta pendiente por ejecutar. En este Sector No. 4 se verifica que la plataforma de la vía actualmente esta a nivel de base, imprimada, con cunetas triangulares de concreto construidas, y se evidencia en el talud superior izquierdo, que la zona es inestable, con probabilidad de ocurrencia de derrumbes. Se realiza la visita de constatación para verificar el trámite realizado por la Contratista desde el Mes de septiembre del 2021, el cual la Supervisión autorizo y remitió a la Entidad. donde a este trámite faltó el informe inicial del personal de campo de PROVIAS NACIONAL, que laboro en ese tiempo y elaboración del acta inicial de constatación de los sectores que presentan mayores cantidades. Se recomienda a la Contratista incluir informe fotográfico y cantidades ejecutadas de las actividades ejecutadas, cuando realice el trámite de Valorización No. 1 de Mayores cantidades.

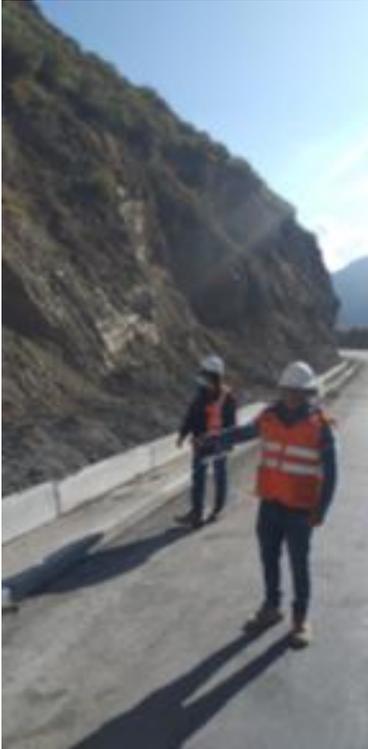
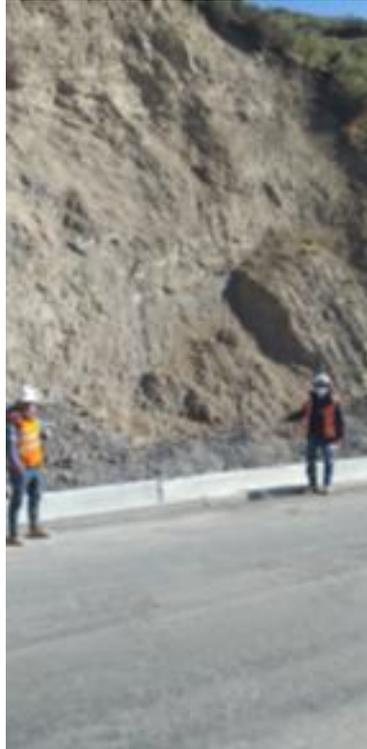
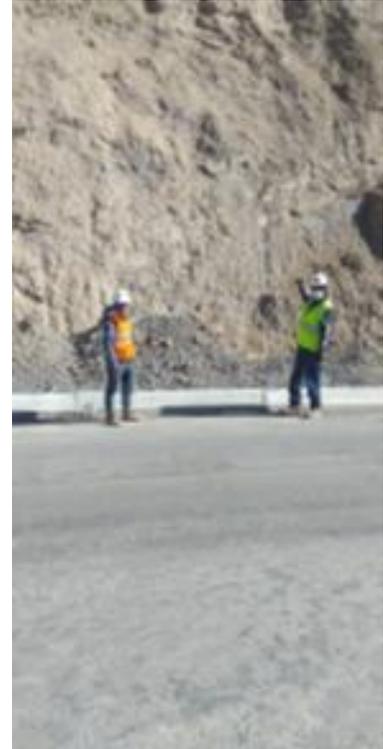
PROGRESIVAS KM. 28+112.81 AL KM. 28+198,91 (SECTOR 5)
VISITA DE CONSTATAACION DE MAYORES CANTIDADES EN EL TRAMO 2 (OBRAS INICIALES): REMOCION DE DERRUMBES EN LAS PROGRESIVAS KM. 25+000 AL KM. 35+000 (SECTOR 5)

En las Progresivas km. 28+112.81 al km 28+198.91 se realiza visita de constatación de mayores cantidades, acompañado por el técnico Alex Martinez, Asistente del Especialista de Trazo y Topografía de la Supervisión y el Ing. Juan Collachagua, de la Contratista, suficientemente autorizados por el Jefe de Supervisión y Residente de la Contratista, respectivamente. Se realiza la visita inicial al sitio para verificar las mayores cantidades ejecutados hasta la fecha y lo que esta pendiente por ejecutar. En este Sector No. 5 se verifica que la plataforma de la vía actualmente esta a nivel de base, imprimada, con cunetas triangulares de concreto construidas, y se evidencia en el talud superior izquierdo, que la zona es inestable, con probabilidad de ocurrencia de derrumbes. Se realiza la visita de constatación para verificar el trámite realizado por la Contratista desde el Mes de septiembre del 2021, el cual la Supervisión autorizo y remitió a la Entidad. donde a este trámite faltó el informe inicial del personal de campo de PROVIAS NACIONAL, que laboro en ese tiempo y elaboración del acta inicial de constatación de los sectores que presentan mayores cantidades. Se recomienda a la Contratista incluir informe fotográfico y cantidades ejecutadas de las actividades ejecutadas, cuando realice el trámite de Valorización No. 1 de Mayores cantidades.

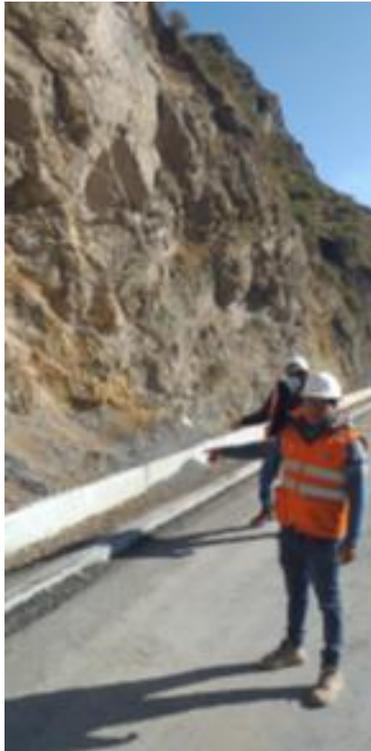
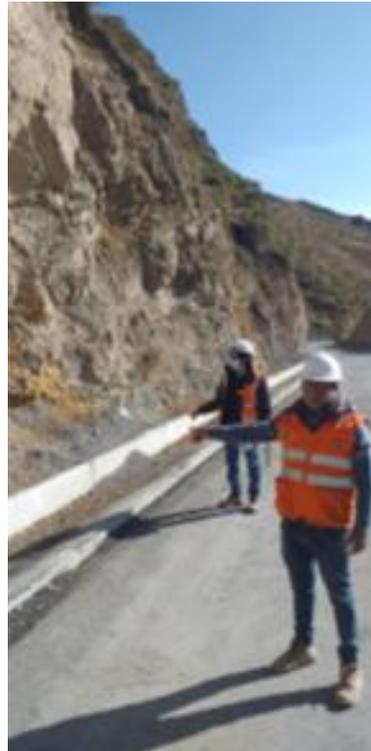
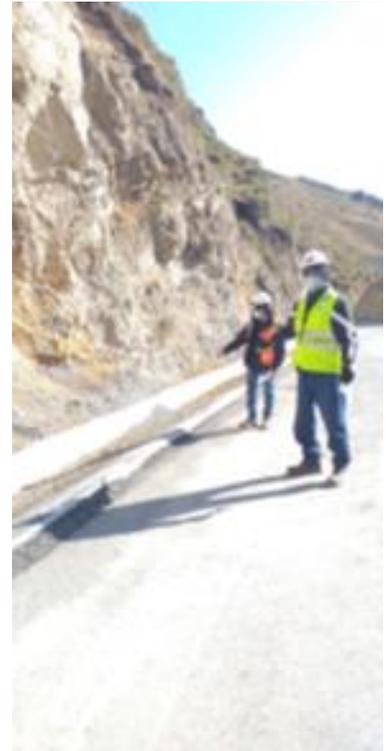
PROGRESIVAS KM. 28+234.59 AL KM. 28+390 (SECTOR 6)
VISITA DE CONSTATAACION DE MAYORES CANTIDADES EN EL TRAMO 2 (OBRAS INICIALES): REMOCION DE DERRUMBES EN LAS PROGRESIVAS KM. 25+000 AL KM. 35+000 (SECTOR 6)

En las Progresivas km. 28+234.59 al km 28+390 se realiza visita de constatación de mayores cantidades, acompañado por el técnico Alex Martinez, Asistente del Especialista de Trazo y Topografía de la Supervisión y el Ing. Juan Collachagua, de la Contratista, suficientemente autorizados por el Jefe de Supervisión y Residente de la Contratista, respectivamente. Se realiza la visita inicial al sitio para verificar las mayores cantidades ejecutados hasta la fecha y lo que esta pendiente por ejecutar. En este Sector No. 6 se verifica que la plataforma de la vía actualmente esta a nivel de base, imprimada, con cunetas triangulares de concreto construidas, y se evidencia en el talud superior izquierdo, que la zona es inestable, con probabilidad de ocurrencia de derrumbes. Se realiza la visita de constatación para verificar el trámite realizado por la Contratista desde el Mes de septiembre del 2021, el cual la Supervisión autorizo y remitió a la Entidad. donde a este trámite faltó el informe inicial del personal de campo de PROVIAS NACIONAL, que laboro en ese tiempo y elaboración del acta inicial de constatación de los sectores que presentan mayores cantidades. Se recomienda a la Contratista incluir informe fotográfico y cantidades ejecutadas de las actividades ejecutadas, cuando realice el trámite de Valorización No. 1 de Mayores cantidades.

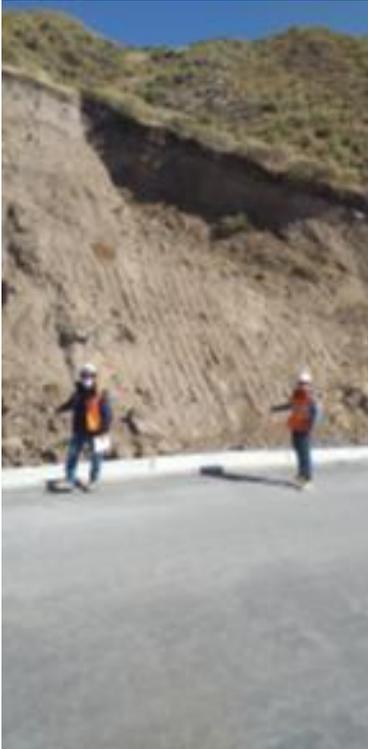
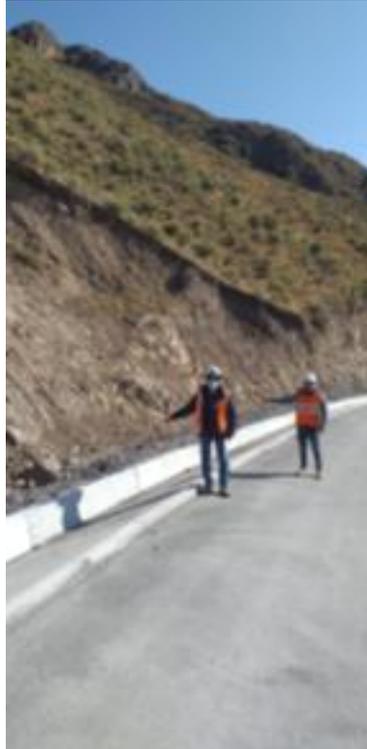
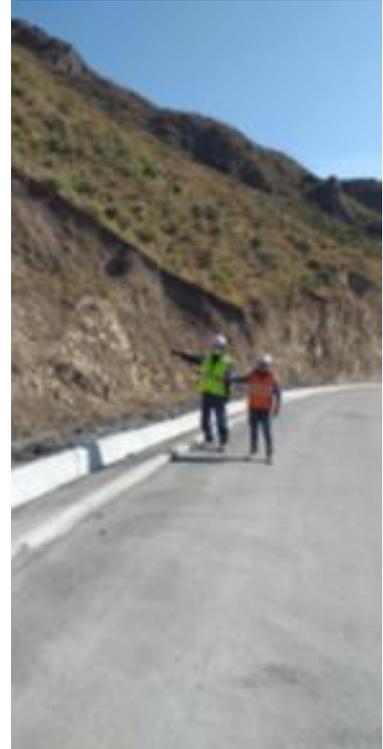
PROGRESIVAS KM. 29+082 AL KM. 29+140 (SECTOR 7)
VISITA DE CONSTATAACION DE MAYORES CANTIDADES EN EL TRAMO 2 (OBRAS INICIALES): REMOCION DE DERRUMBES EN LAS PROGRESIVAS KM. 25+000 AL KM. 35+000 (SECTOR 7)

En las Progresivas km. 29+082 al km 29+140 se realiza visita de constatación de mayores cantidades, acompañado por el técnico Alex Martinez, Asistente del Especialista de Trazo y Topografía de la Supervisión y el Ing. Juan Collachagua, de la Contratista, suficientemente autorizados por el Jefe de Supervisión y Residente de la Contratista, respectivamente. Se realiza la visita inicial al sitio para verificar las mayores cantidades ejecutados hasta la fecha y lo que esta pendiente por ejecutar. En este Sector No. 7 se verifica que la plataforma de la vía actualmente esta a nivel de base, imprimada, con cunetas triangulares de concreto construidas, y se evidencia en el talud superior izquierdo, que la zona es inestable, con probabilidad de ocurrencia de derrumbes. Se realiza la visita de constatación para verificar el trámite realizado por la Contratista desde el Mes de septiembre del 2021, el cual la Supervisión autorizo y remitió a la Entidad. donde a este trámite faltó el informe inicial del personal de campo de PROVIAS NACIONAL, que laboro en ese tiempo y elaboración del acta inicial de constatación de los sectores que presentan mayores cantidades. Se recomienda a la Contratista incluir informe fotográfico y cantidades ejecutadas de las actividades ejecutadas, cuando realice el trámite de Valorización No. 1 de Mayores cantidades.

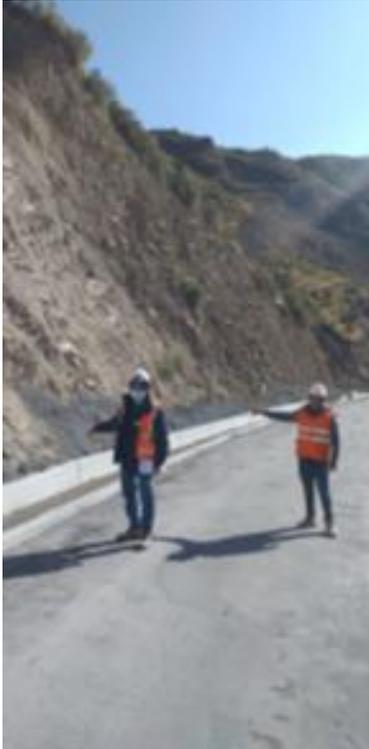
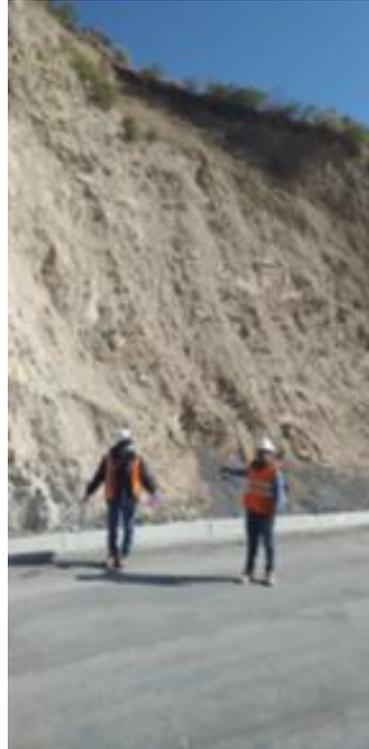
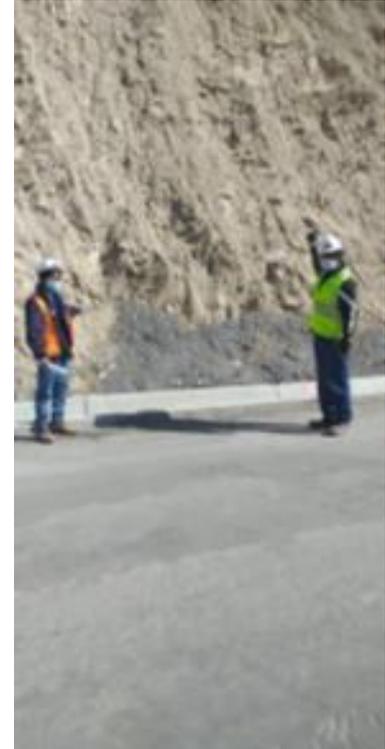
PROGRESIVAS KM. 29+160 AL KM. 29+180 (SECTOR 8)
VISITA DE CONSTATAACION DE MAYORES CANTIDADES EN EL TRAMO 2 (OBRAS INICIALES): REMOCION DE DERRUMBES EN LAS PROGRESIVAS KM. 25+000 AL KM. 35+000 (SECTOR 8)

En las Progresivas km. 25+420 al km 25+440 se realiza visita de constatación de mayores cantidades, acompañado por el técnico Alex Martinez, Asistente del Especialista de Trazo y Topografía de la Supervisión y el Ing. Juan Collachagua, de la Contratista, suficientemente autorizados por el Jefe de Supervisión y Residente de la Contratista, respectivamente. Se realiza la visita inicial al sitio para verificar las mayores cantidades ejecutados hasta la fecha y lo que esta pendiente por ejecutar. En este Sector No. 8 se verifica que la plataforma de la vía actualmente esta a nivel de base, imprimada, con cunetas triangulares de concreto construidas, y se evidencia en el talud superior izquierdo, que la zona es inestable, con probabilidad de ocurrencia de derrumbes. Se realiza la visita de constatación para verificar el trámite realizado por la Contratista desde el Mes de septiembre del 2021, el cual la Supervisión autorizo y remitió a la Entidad. donde a este trámite faltó el informe inicial del personal de campo de PROVIAS NACIONAL, que laboro en ese tiempo y elaboración del acta inicial de constatación de los sectores que presentan mayores cantidades. Se recomienda a la Contratista incluir informe fotográfico y cantidades ejecutadas de las actividades ejecutadas, cuando realice el trámite de Valorización No. 1 de Mayores cantidades.

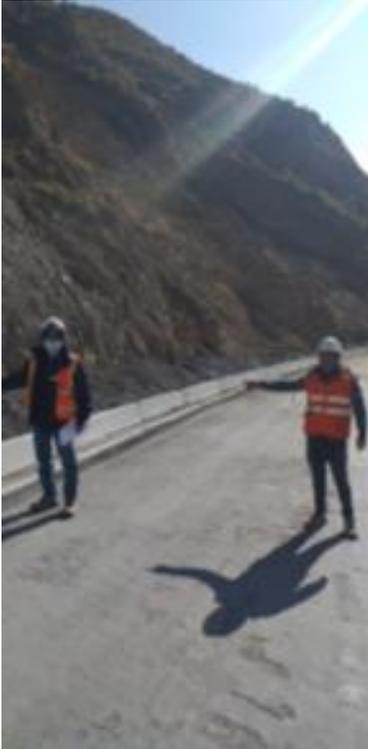
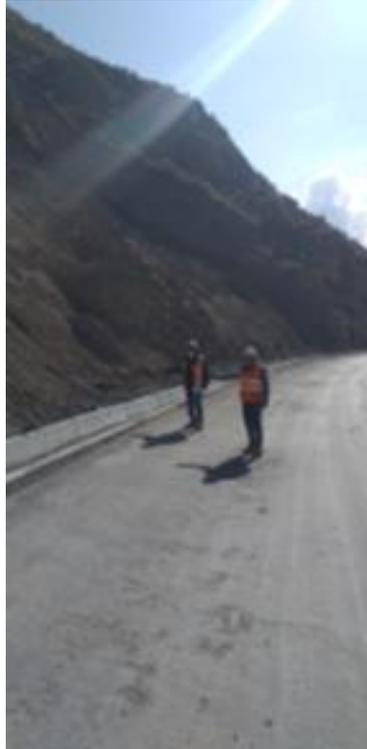
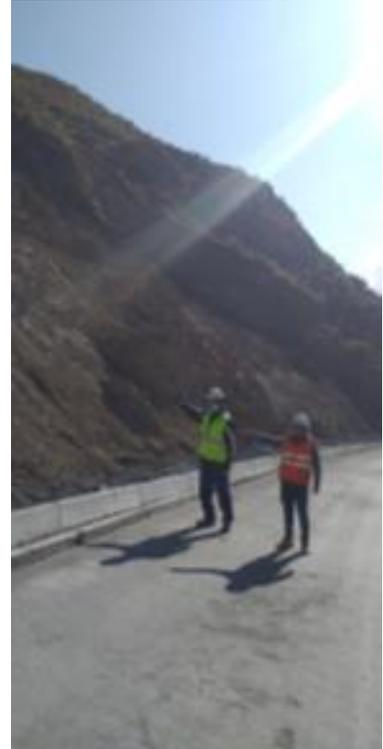
PROGRESIVAS KM. 29+238 AL KM. 29+360 (SECTOR 9)
VISITA DE CONSTATAACION DE MAYORES CANTIDADES EN EL TRAMO 2 (OBRAS INICIALES): REMOCION DE DERRUMBES EN LAS PROGRESIVAS KM. 25+000 AL KM. 35+000 (SECTOR 9)

En las Progresivas km. 29+238 al km 29+360 se realiza visita de constatación de mayores cantidades, acompañado por el técnico Alex Martinez, Asistente del Especialista de Trazo y Topografía de la Supervisión y el Ing. Juan Collachagua, de la Contratista, suficientemente autorizados por el Jefe de Supervisión y Residente de la Contratista, respectivamente. Se realiza la visita inicial al sitio para verificar las mayores cantidades ejecutados hasta la fecha y lo que esta pendiente por ejecutar. En este Sector No. 9 se verifica que la plataforma de la vía actualmente esta a nivel de base, imprimada, con cunetas triangulares de concreto construidas, y se evidencia en el talud superior izquierdo, que la zona es inestable, con probabilidad de ocurrencia de derrumbes. Se realiza la visita de constatación para verificar el trámite realizado por la Contratista desde el Mes de septiembre del 2021, el cual la Supervisión autorizo y remitió a la Entidad. donde a este trámite faltó el informe inicial del personal de campo de PROVIAS NACIONAL, que laboro en ese tiempo y elaboración del acta inicial de constatación de los sectores que presentan mayores cantidades. Se recomienda a la Contratista incluir informe fotográfico y cantidades ejecutadas de las actividades ejecutadas, cuando realice el trámite de Valorización No. 1 de Mayores cantidades.

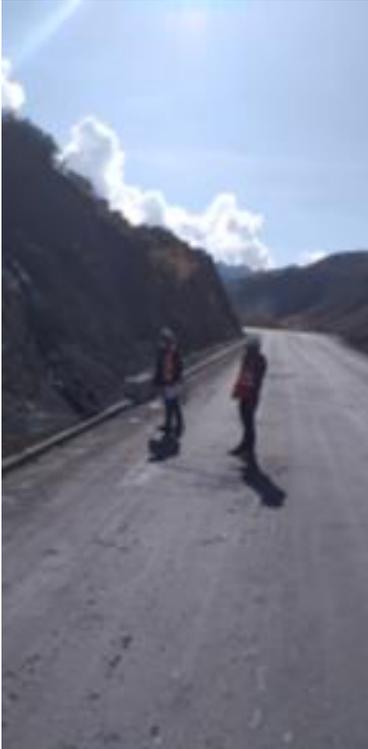
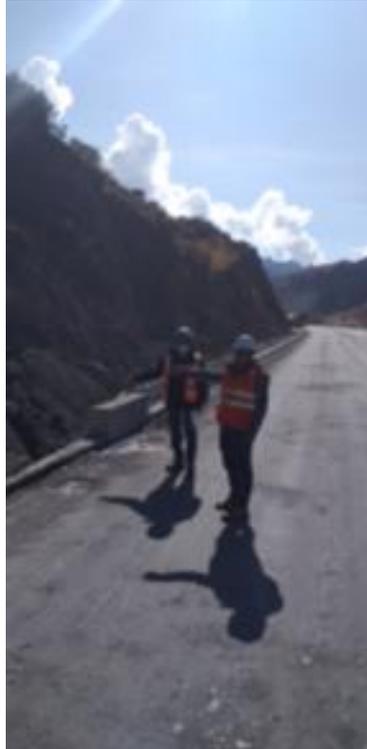
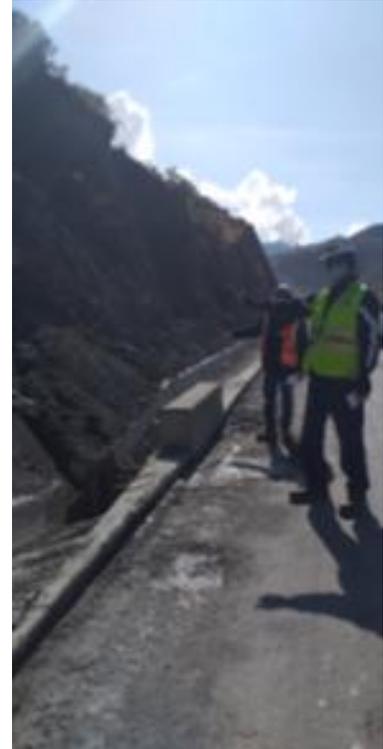
PROGRESIVAS KM. 29+387.26 AL KM. 29+430 (SECTOR 10)
VISITA DE CONSTATAACION DE MAYORES CANTIDADES EN EL TRAMO 2 (OBRAS INICIALES): REMOCION DE DERRUMBES EN LAS PROGRESIVAS KM. 25+000 AL KM. 35+000 (SECTOR 10)

En las Progresivas km. 29+387.26 al km 29+430 se realiza visita de constatación de mayores cantidades, acompañado por el técnico Alex Martinez, Asistente del Especialista de Trazo y Topografía de la Supervisión y el Ing. Juan Collachagua, de la Contratista, suficientemente autorizados por el Jefe de Supervisión y Residente de la Contratista, respectivamente. Se realiza la visita inicial al sitio para verificar las mayores cantidades ejecutados hasta la fecha y lo que esta pendiente por ejecutar. En este Sector No. 10 se verifica que la plataforma de la vía actualmente esta a nivel de base, imprimada, con cunetas triangulares de concreto construidas, y se evidencia en el talud superior izquierdo, que la zona es inestable, con probabilidad de ocurrencia de derrumbes. Se realiza la visita de constatación para verificar el trámite realizado por la Contratista desde el Mes de septiembre del 2021, el cual la Supervisión autorizo y remitió a la Entidad. donde a este trámite faltó el informe inicial del personal de campo de PROVIAS NACIONAL, que laboro en ese tiempo y elaboración del acta inicial de constatación de los sectores que presentan mayores cantidades. Se recomienda a la Contratista incluir informe fotográfico y cantidades ejecutadas de las actividades ejecutadas, cuando realice el trámite de Valorización No. 1 de Mayores cantidades.

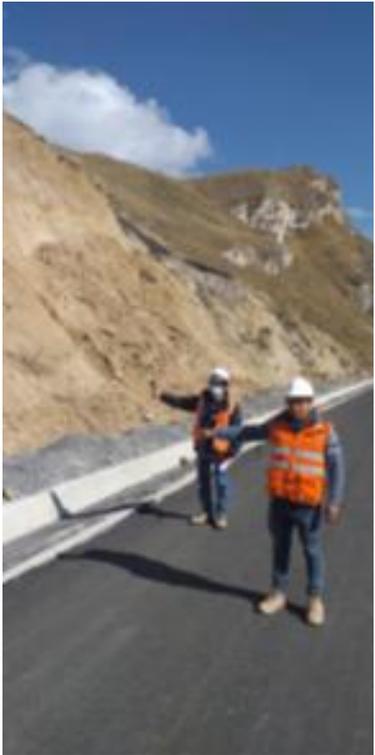
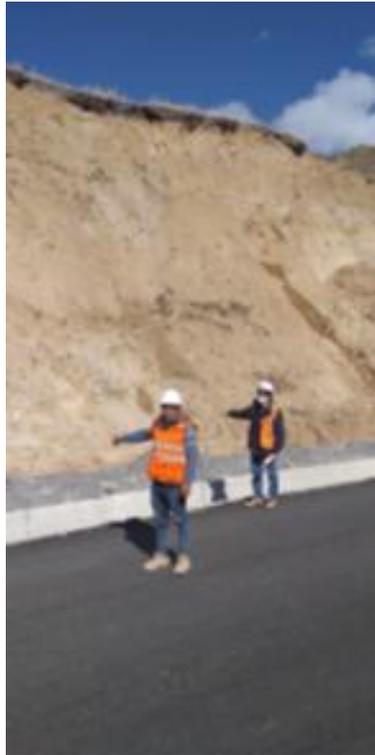
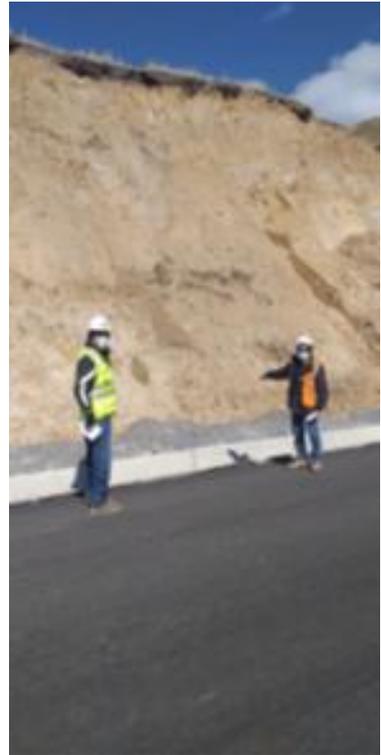
PROGRESIVAS KM. 31+195 AL KM. 31+245 (SECTOR 11)
VISITA DE CONSTATAACION DE MAYORES CANTIDADES EN EL TRAMO 2 (OBRAS INICIALES): REMOCION DE DERRUMBES EN LAS PROGRESIVAS KM. 25+000 AL KM. 35+000 (SECTOR 11)

En las Progresivas km. 31+195 al km 31+245 se realiza visita de constatación de mayores cantidades, acompañado por el técnico Alex Martinez, Asistente del Especialista de Trazo y Topografía de la Supervisión y el Ing. Juan Collachagua, de la Contratista, suficientemente autorizados por el Jefe de Supervisión y Residente de la Contratista, respectivamente. Se realiza la visita inicial al sitio para verificar las mayores cantidades ejecutados hasta la fecha y lo que esta pendiente por ejecutar. En este Sector No. 11 se verifica que la plataforma de la vía actualmente esta a nivel de primera capa de asfalto, con cunetas triangulares de concreto construidas, y se evidencia en el talud superior izquierdo, que la zona es inestable, con probabilidad de ocurrencia de derrumbes. Se realiza la visita de constatación para verificar el trámite realizado por la Contratista desde el Mes de septiembre del 2021, el cual la Supervisión autorizo y remitió a la Entidad. donde a este trámite faltó el informe inicial del personal de campo de PROVIAS NACIONAL, que laboro en ese tiempo y elaboración del acta inicial de constatación de los sectores que presentan mayores cantidades. Se recomienda a la Contratista incluir informe fotográfico y cantidades ejecutadas de las actividades ejecutadas, cuando realice el trámite de Valorización No. 1 de Mayores cantidades.

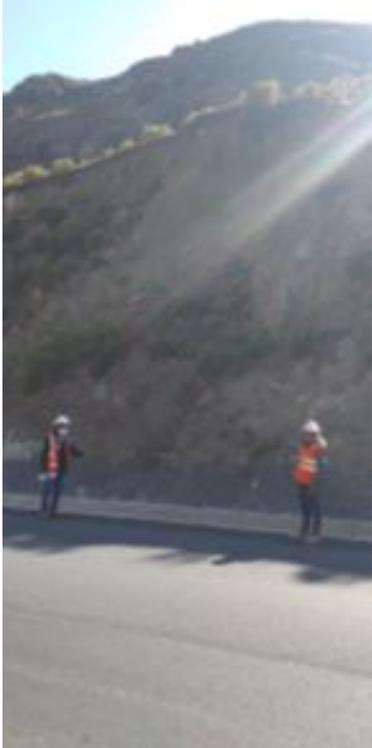
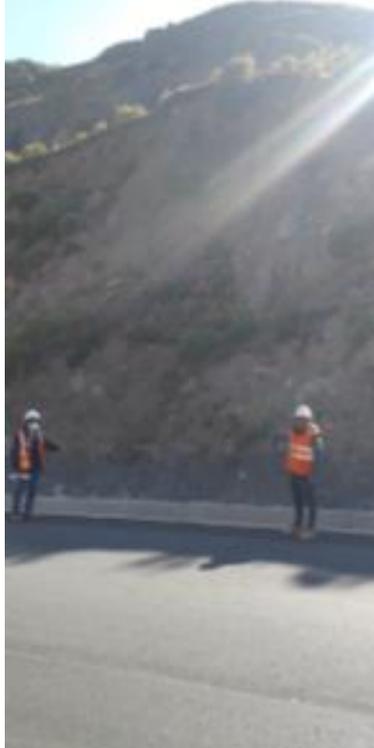
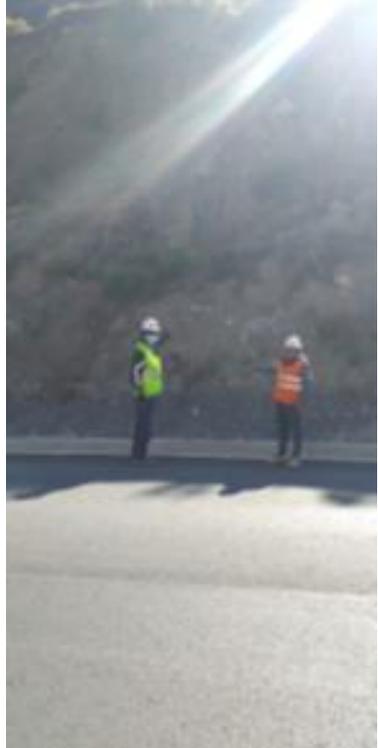
PROGRESIVAS KM. 32+043.50 AL KM. 32+170 (SECTOR 12)
VISITA DE CONSTATAACION DE MAYORES CANTIDADES EN EL TRAMO 2 (OBRAS INICIALES): REMOCION DE DERRUMBES EN LAS PROGRESIVAS KM. 25+000 AL KM. 35+000 (SECTOR 12)

En las Progresivas km. 32+043.50 al km 32+170 se realiza visita de constatación de mayores cantidades, acompañado por el técnico Alex Martinez, Asistente del Especialista de Trazo y Topografía de la Supervisión y el Ing. Juan Collachagua, de la Contratista, suficientemente autorizados por el Jefe de Supervisión y Residente de la Contratista, respectivamente. Se realiza la visita inicial al sitio para verificar las mayores cantidades ejecutados hasta la fecha y lo que esta pendiente por ejecutar. En este Sector No. 12 se verifica que la plataforma de la vía actualmente esta a nivel de primera capa de asfalto, con cunetas triangulares de concreto construidas, y se evidencia en el talud superior izquierdo, que la zona es inestable, con probabilidad de ocurrencia de derrumbes. Se realiza la visita de constatación para verificar el trámite realizado por la Contratista desde el Mes de septiembre del 2021, el cual la Supervisión autorizo y remitió a la Entidad. donde a este trámite faltó el informe inicial del personal de campo de PROVIAS NACIONAL, que laboro en ese tiempo y elaboración del acta inicial de constatación de los sectores que presentan mayores cantidades. Se recomienda a la Contratista incluir informe fotográfico y cantidades ejecutadas de las actividades ejecutadas, cuando realice el trámite de Valorización No. 1 de Mayores cantidades.

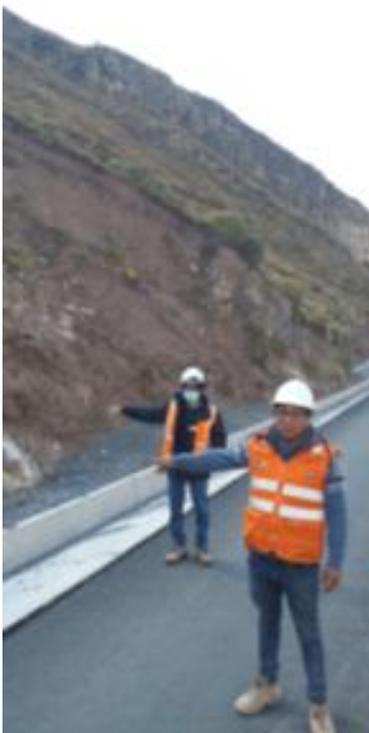
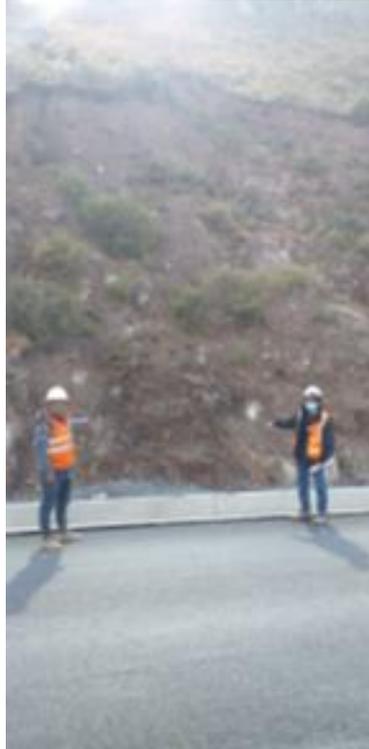
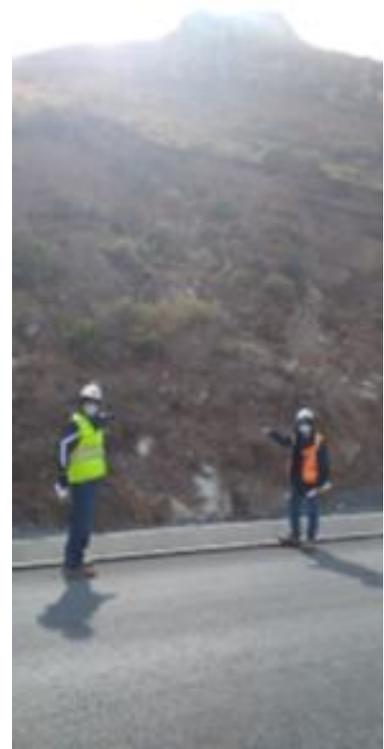
PROGRESIVAS KM. 32+223 AL KM. 32+262.50 (SECTOR 13)
VISITA DE CONSTATAACION DE MAYORES CANTIDADES EN EL TRAMO 2 (OBRAS INICIALES): REMOCION DE DERRUMBES EN LAS PROGRESIVAS KM. 25+000 AL KM. 35+000 (SECTOR 13)

En las Progresivas km. 32+223 al km 32+262.50 se realiza visita de constatación de mayores cantidades, acompañado por el técnico Alex Martinez, Asistente del Especialista de Trazo y Topografía de la Supervisión y el Ing. Juan Collachagua, de la Contratista, suficientemente autorizados por el Jefe de Supervisión y Residente de la Contratista, respectivamente. Se realiza la visita inicial al sitio para verificar las mayores cantidades ejecutados hasta la fecha y lo que esta pendiente por ejecutar. En este Sector No. 13 se verifica que la plataforma de la vía actualmente esta a nivel de primera capa de asfalto, con cunetas triangulares de concreto construidas, y se evidencia en el talud superior izquierdo, que la zona es inestable, con probabilidad de ocurrencia de derrumbes. Se realiza la visita de constatación para verificar el trámite realizado por la Contratista desde el Mes de septiembre del 2021, el cual la Supervisión autorizo y remitió a la Entidad. donde a este trámite faltó el informe inicial del personal de campo de PROVIAS NACIONAL, que laboro en ese tiempo y elaboración del acta inicial de constatación de los sectores que presentan mayores cantidades. Se recomienda a la Contratista incluir informe fotográfico y cantidades ejecutadas de las actividades ejecutadas, cuando realice el trámite de Valorización No. 1 de Mayores cantidades.

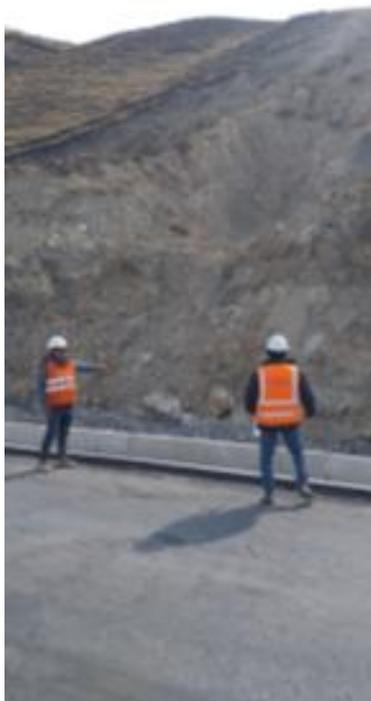
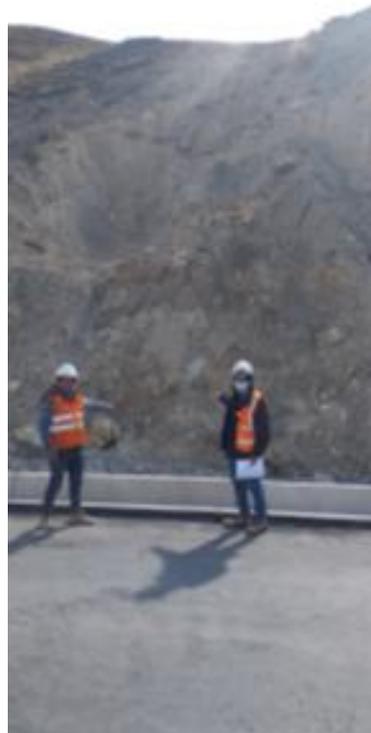
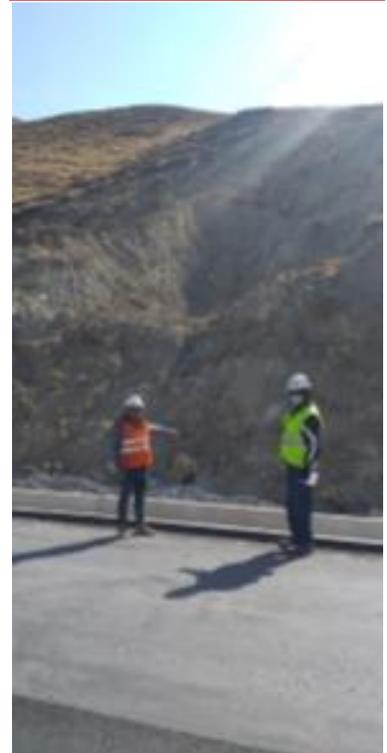
PROGRESIVAS KM. 32+562 AL KM. 32+640 (SECTOR 14)
VISITA DE CONSTATAACION DE MAYORES CANTIDADES EN EL TRAMO 2 (OBRAS INICIALES): REMOCION DE DERRUMBES EN LAS PROGRESIVAS KM. 25+000 AL KM. 35+000 (SECTOR 14)

En las Progresivas km. 32+562 al km 32+640 se realiza visita de constatación de mayores cantidades, acompañado por el técnico Alex Martinez, Asistente del Especialista de Trazo y Topografía de la Supervisión y el Ing. Juan Collachagua, de la Contratista, suficientemente autorizados por el Jefe de Supervisión y Residente de la Contratista, respectivamente. Se realiza la visita inicial al sitio para verificar las mayores cantidades ejecutados hasta la fecha y lo que esta pendiente por ejecutar. En este Sector No. 14 se verifica que la plataforma de la vía actualmente esta a nivel de base, imprimada, con colocación de primera capa de asfalto en el carril derecho, con cunetas triangulares de concreto construidas, y se evidencia en el talud superior izquierdo, que la zona es inestable, con probabilidad de ocurrencia de derrumbes. Se realiza la visita de constatación para verificar el trámite realizado por la Contratista desde el Mes de septiembre del 2021, el cual la Supervisión autorizo y remitió a la Entidad. donde a este trámite faltó el informe inicial del personal de campo de PROVIAS NACIONAL, que laboro en ese tiempo y elaboración del acta inicial de constatación de los sectores que presentan mayores cantidades. Se recomienda a la Contratista incluir informe fotográfico y cantidades ejecutadas de las actividades ejecutadas, cuando realice el trámite de Valorización No. 1 de Mayores cantidades.

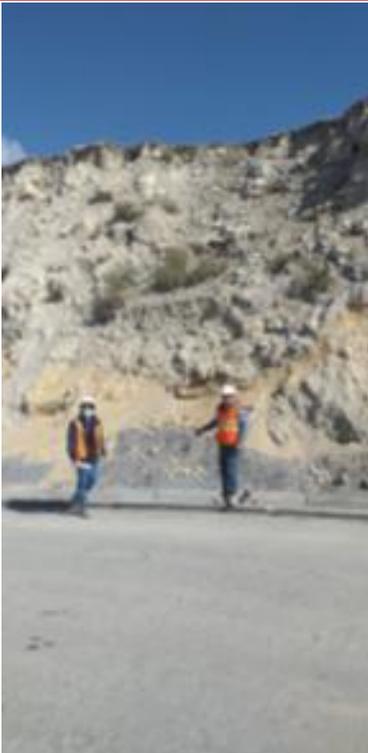
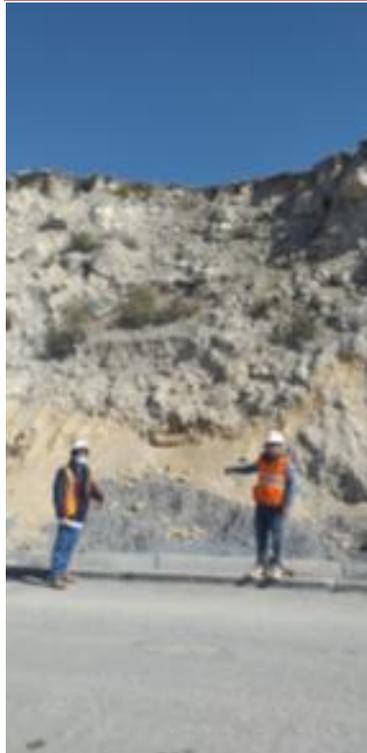
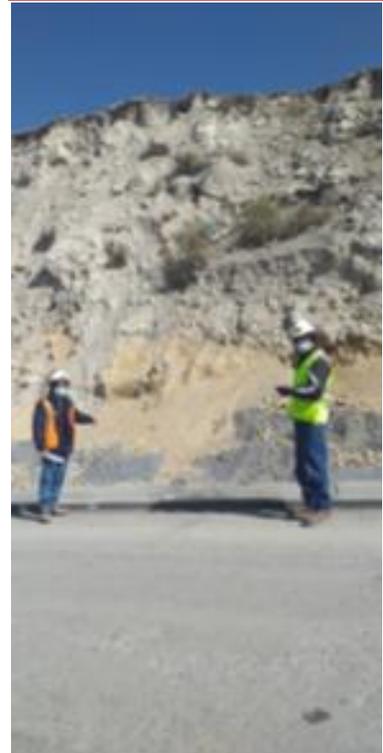
PROGRESIVAS KM. 33+980 AL KM. 34+020 (SECTOR 15)
VISITA DE CONSTATAACION DE MAYORES CANTIDADES EN EL TRAMO 2 (OBRAS INICIALES): REMOCION DE DERRUMBES EN LAS PROGRESIVAS KM. 25+000 AL KM. 35+000 (SECTOR 15)

En las Progresivas km. 33+980 al km 34+020 se realiza visita de constatación de mayores cantidades, acompañado por el técnico Alex Martinez, Asistente del Especialista de Trazo y Topografía de la Supervisión y el Ing. Juan Collachagua, de la Contratista, suficientemente autorizados por el Jefe de Supervisión y Residente de la Contratista, respectivamente. Se realiza la visita inicial al sitio para verificar las mayores cantidades ejecutados hasta la fecha y lo que esta pendiente por ejecutar. En este Sector No. 15 se verifica que la plataforma de la vía actualmente esta a nivel de base, imprimada en carril izquierdo y con primara capa de asfalto en el carril derecho, con cunetas triangulares de concreto construidas, y se evidencia en el talud superior izquierdo, que la zona es inestable, con probabilidad de ocurrencia de derrumbes. Se realiza la visita de constatación para verificar el trámite realizado por la Contratista desde el Mes de septiembre del 2021, el cual la Supervisión autorizo y remitió a la Entidad. donde a este trámite faltó el informe inicial del personal de campo de PROVIAS NACIONAL, que laboro en ese tiempo y elaboración del acta inicial de constatación de los sectores que presentan mayores cantidades. Se recomienda a la Contratista incluir informe fotográfico y cantidades ejecutadas de las actividades ejecutadas, cuando realice el trámite de Valorización No. 1 de Mayores cantidades.

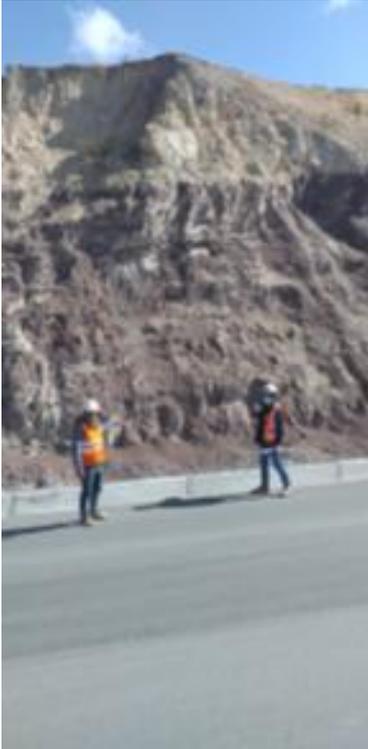
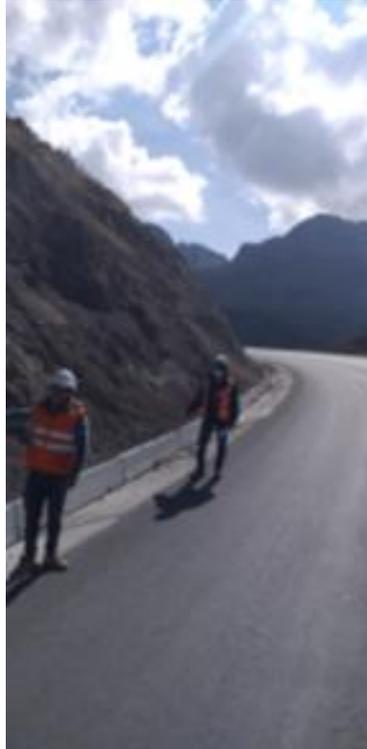
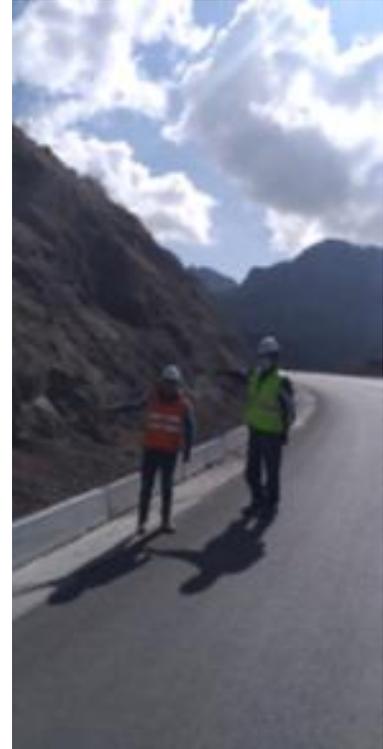
PROGRESIVAS KM. 34+303 AL KM. 34+360 (SECTOR 16)

En las Progresivas km. 34+303 al km 34+360 se realiza visita de constatación de mayores cantidades, acompañado por el técnico Alex Martinez, Asistente del Especialista de Trazo y Topografía de la Supervisión y el Ing. Juan Collachagua, de la Contratista, suficientemente autorizados por el Jefe de Supervisión y Residente de la Contratista, respectivamente. Se realiza la visita inicial al sitio para verificar las mayores cantidades ejecutados hasta la fecha y lo que esta pendiente por ejecutar. En este Sector No. 16 se verifica que la plataforma de la vía actualmente esta a nivel de dos capas de asfalto, con cunetas triangulares de concreto construidas, y se evidencia en el talud superior izquierdo, que la zona es inestable, con probabilidad de ocurrencia de derrumbes. Se realiza la visita de constatación para verificar el trámite realizado por la Contratista desde el Mes de septiembre del 2021, el cual la Supervisión autorizo y remitió a la Entidad. donde a este trámite faltó el informe inicial del personal de campo de PROVIAS NACIONAL, que laboro en ese tiempo y elaboración del acta inicial de constatación de los sectores que presentan mayores cantidades. Se recomienda a la Contratista incluir informe fotográfico y cantidades ejecutadas de las actividades ejecutadas, cuando realice el trámite de Valorización No. 1 de Mayores cantidades.
